Asbestinventarisattest

33024A0578/00B000

Attestnummer : **20260728-000044.000**
Uitgegeven op : **28.07.2026**
Geldig tot : **28.07.2031**

Zone 1: Garage

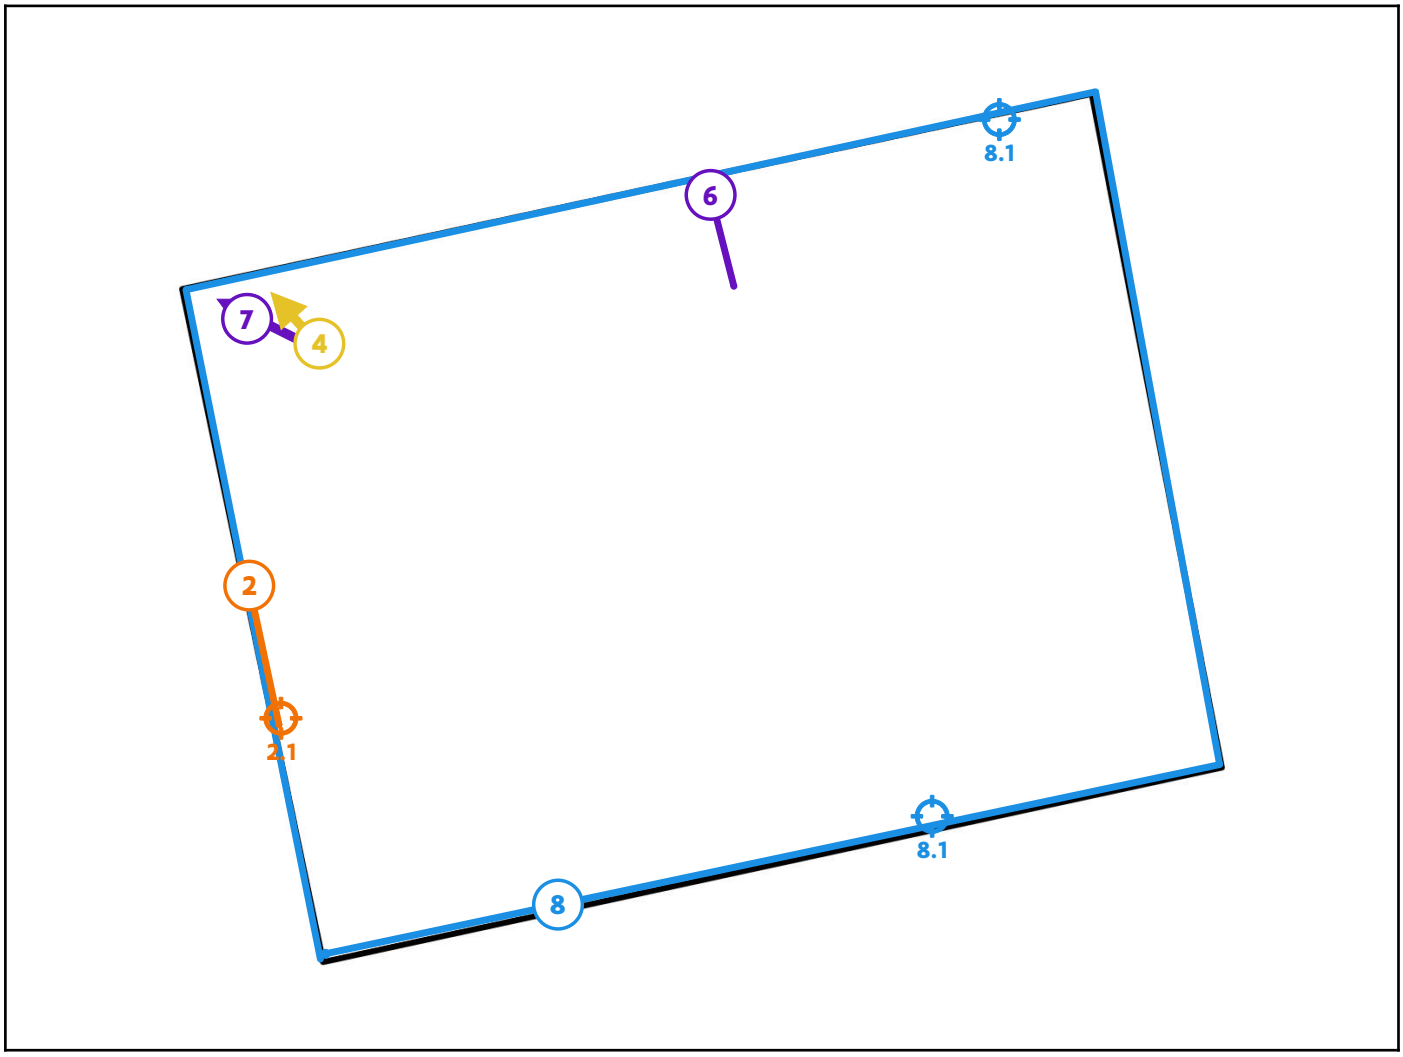
Plan 1.1: Grondplan garage

Beschrijving	Type	Actie
2. Verdachte mastiek tussen glas en schrijnwerk	Asbestmateriaal	Verwijderen
2.1 Code: MM02	Puntmonster	-
4. Bakeliet elementen in de garage	Asbestmateriaal	Zorgvuldig beheren
6. Tegels verlijming garage	Advies	-
7. Zekeringskast met oude zekeringen	Advies	-
8. Cementage garage	Geen asbest	-
8.1 Code: MM01	Mengmonster	-

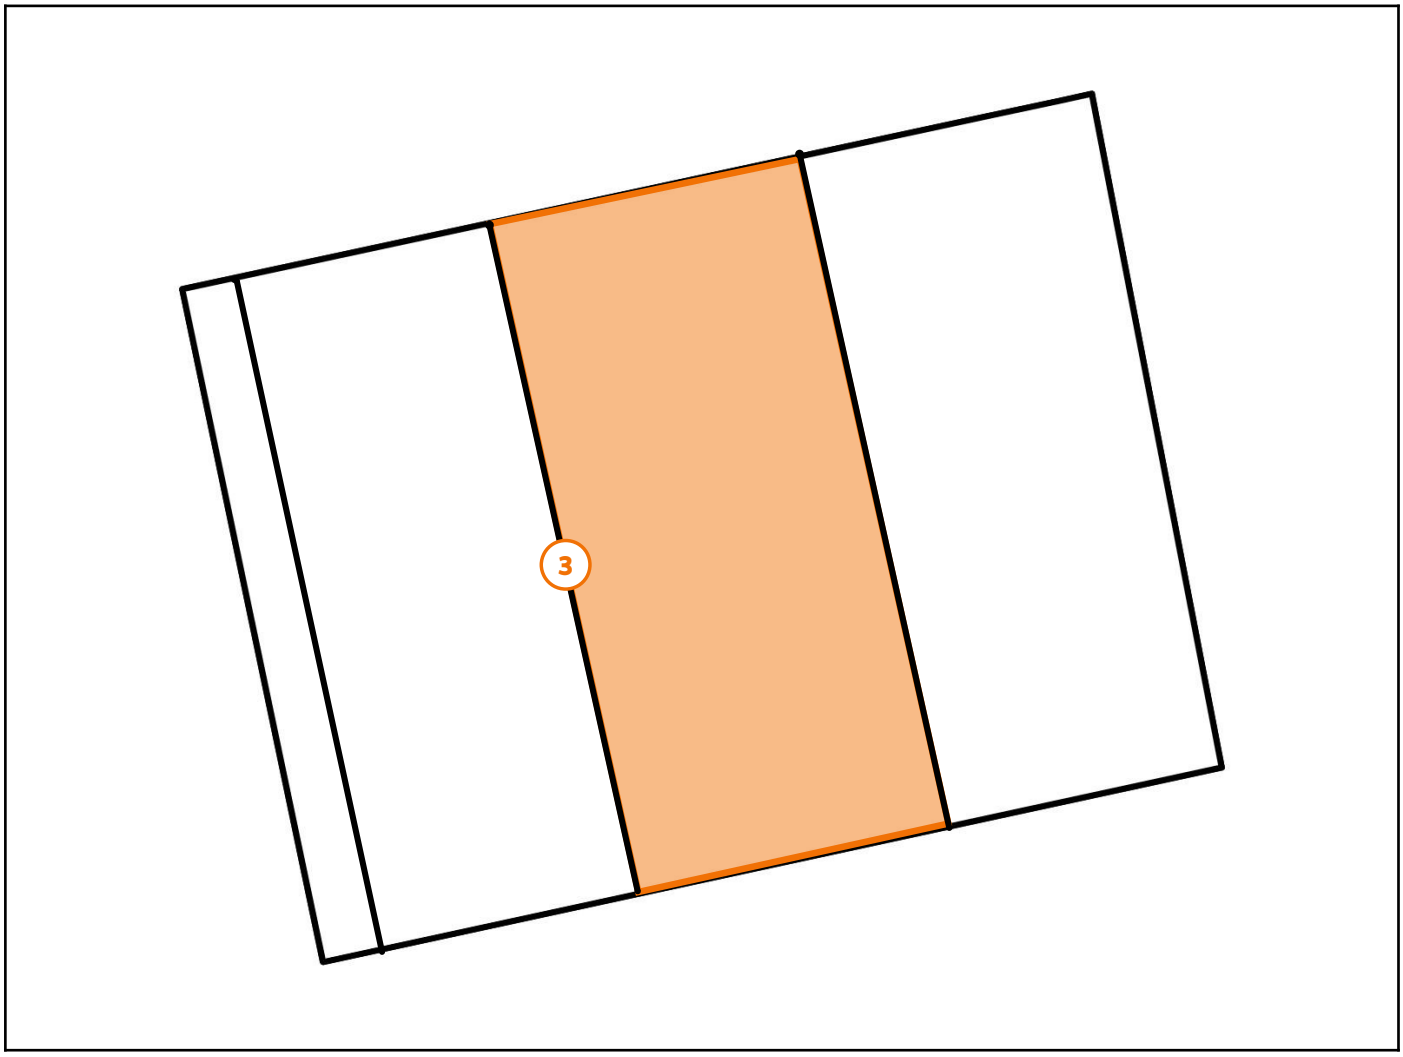
Plan 1.2: Grondplan garage onderdak

Beschrijving	Type	Actie
3. Verdacht onderdak loods - geen staalname	Asbestmateriaal	Maatregelen nemen

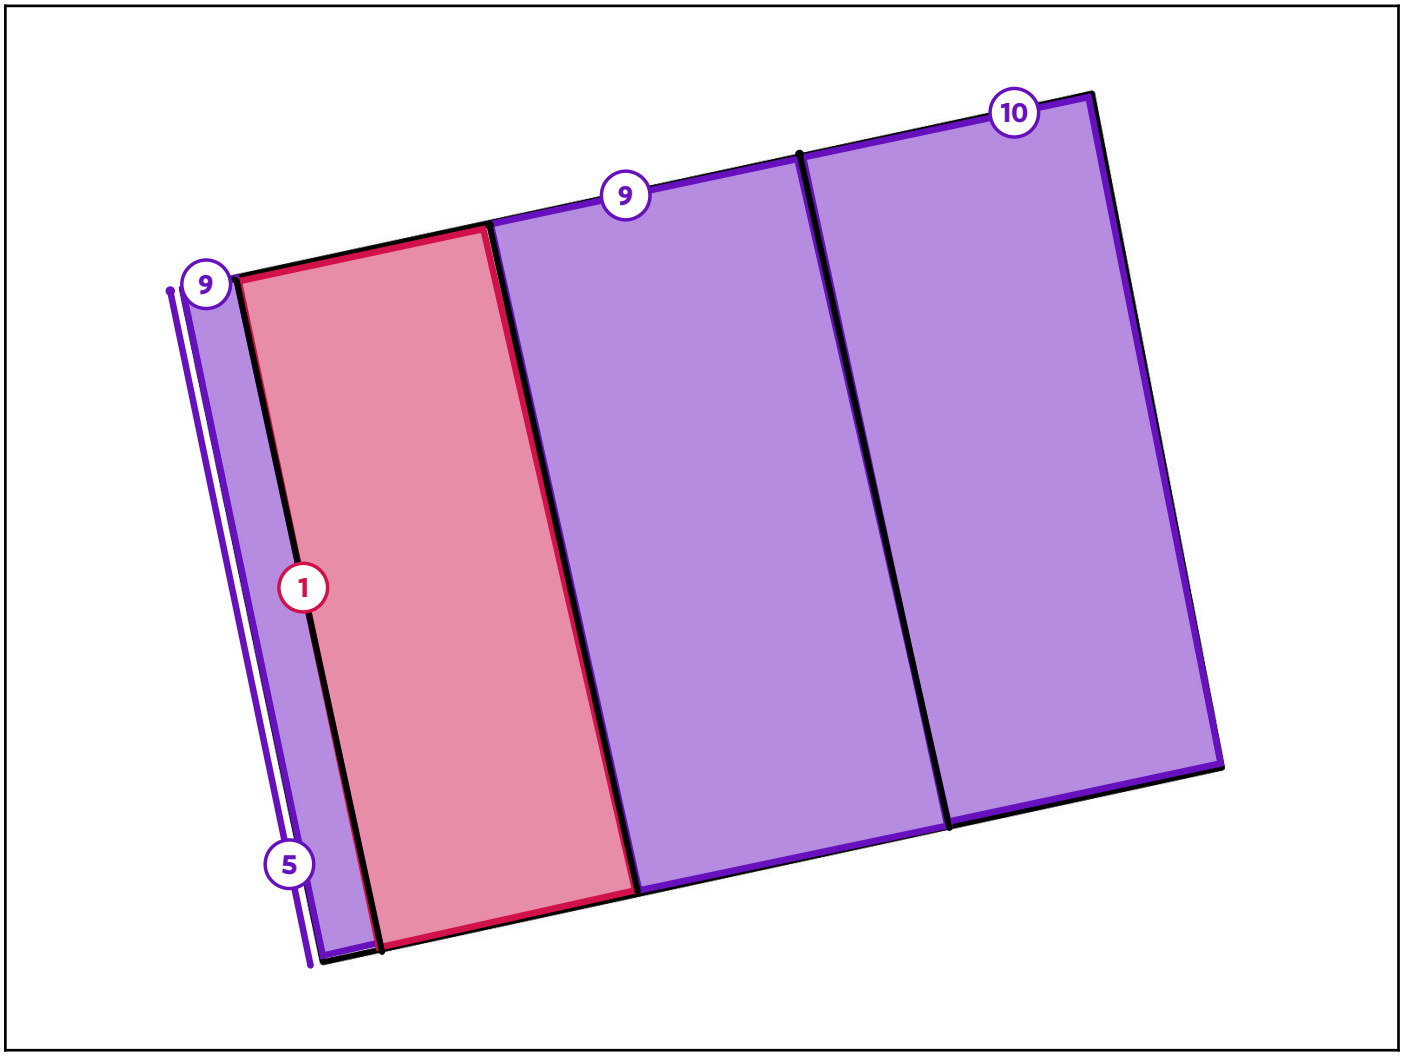
Plan 1.3: Grondplan garage dak

Beschrijving	Type	Actie
1. Golfplaten garage	Asbestmateriaal	Dringend verwijderen
5. Beperking onderzoek slib dakgoot golfplaten	Beperking	-
9. Dakbedekking dakpannen - garage	Overige ruimte of materiaal	-
10. Plexigolfplaten	Overige ruimte of materiaal	-

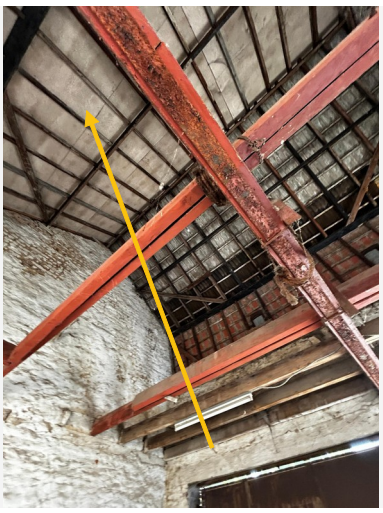
Fiche 3: Verdacht onderdak loods - geen staalname

Eindbeoordeling materiaalrisico	Verhoogd materiaalrisico en/of verhoogde kans op vezelvrijgave

Gebondenheid	Categorie 1: hechtgebonden in oorsprong
Asbestsoort (vezeltype)	Crocidoliet aanwezig
Asbestconcentratie	Laag (< 50%)
Afschermingsgraad van het gehele materiaal	Geheel of deels vrij aan de binnenlucht, maar geen contact met binnenluchtstromen
Toestand van het materiaal	Licht beschadigd, licht verweerd. Intacte calciumsilicaatplaat of materiaal met categorie 3-gebondenheid

Beschrijving	Verdacht onderdak loods - geen staalname
Omgeving	Binnen
Primaire drager	Schuin dak
Asbestmateriaal	Plaat, paneel, tablet - Type Menuiserite
Bindmiddel van asbestmateriaal	Cement
Gebondenheid op basis van bindmiddel	Hecht
Hoeveelheid (oppervlakte - dikte - aantal)	• 35,00 m^2 - 0,30 cm - 1 stuk
Totaal volume	0,105 m^3
Eenvoudig bereikbaar	Nee • Het asbestmateriaal is bedekt (uitgezonderd laag verf, coating, behang, kunststof, textiel) en het wegnemen van het bedekkende materiaal kan niet zonder het bedekkende materiaal te beschadigen.
Bevestigingswijze	• Geschroefd • Genageld, geniet
Identificatiemethode	De asbestdeskundige beoordeelt het materiaal als asbestverdacht en dus asbesthoudend, en dit zonder monstername. Motivatie: Er is een onderzoeksbeperking die monstername verhindert; De ruimte of het materiaal bevindt zich hoger dan 3,5 meter vanaf een vaste ondergrond.
Destructieve handeling voor identificatie	Nee

Opmerking	Er zijn onderdakplaten aanwezig op achterzijde van het hellend dak van de garage. De hoeveelheid is louter een inschatting, geen maatstaf voor heffingen.

- Zorg voor een veilig beheer en verwijder dit asbestmateriaal wanneer het bij werken eenvoudig bereikbaar wordt. Controleer de toestand jaarlijks op wijzigingen.

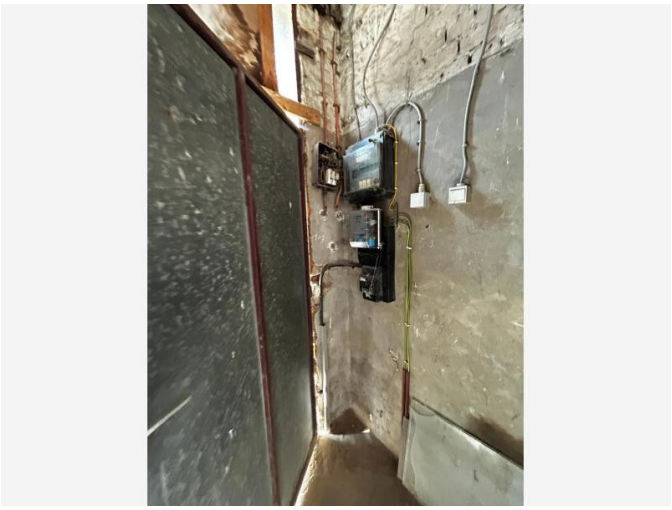
Fiche 4: Bakeliet elementen in de garage

Eindbeoordeling materiaalrisico	Laag materiaalrisico en/of verlaagde kans op vezelvrijgave

Gebondenheid	Categorie 1: hechtgebonden in oorsprong
Asbestsoort (vezeltype)	Crocidoliet aanwezig
Asbestconcentratie	Laag (< 50%)
Afschermingsgraad van het gehele materiaal	Geheel of deels vrij aan de binnenlucht, maar geen contact met binnenluchtstromen
Toestand van het materiaal	Onbeschadigd, niet verweerd

Beschrijving	Bakeliet elementen in de garage
Omgeving	Binnen
Primaire drager	Communicatie en elektrische infrastructuur en uitrusting
Asbestmateriaal	Plaat, paneel, tablet - Type Bakeliet
Bindmiddel van asbestmateriaal	Kunststof of -hars
Gebondenheid op basis van bindmiddel	Hecht
Hoeveelheid (oppervlakte - dikte - aantal)	• 0,04 m^2 - 0,30 cm - 1 stuk
Totaal volume	< 0,001 m^3
Eenvoudig bereikbaar	Ja
Bevestigingswijze	• Geschroefd
Identificatiemethode	De asbestdeskundige beoordeelt het materiaal als asbestverdacht en dus asbesthoudend, en dit zonder monstername. Motivatie: De monstername brengt andere schade aan dan schade die inherent is aan de monstername.
Destructieve handeling voor identificatie	Nee
Opmerking	Er zijn verschillende bakeliet elementen aanwezig in de garage. Deze oppervlakte werd niet gemeten, maar geschat op basis van een benadering voor alle verdeelkasten. Deze schatting mag niet worden gebruikt als maatstaf voor heffingen. Bakeliet wordt door ons beschouwd als een asbestverdachte toepassing, aangezien het in veel gevallen asbesthoudend is. We hebben echter geen staalname uitgevoerd om de functionaliteit niet in gevaar te brengen. Voer zeker verdere staalname uit voor verwijdering.

- Zorg voor een veilig beheer. Vermijd het beschadigen van het asbestmateriaal. Controleer de toestand jaarlijks op wijzigingen.
- Voer bijkomende staalname(s) uit.

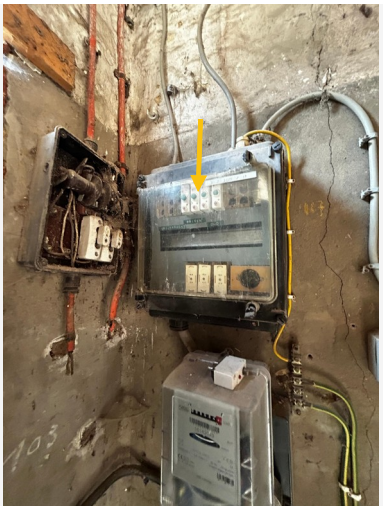
Fiche 7: Zekeringskast met oude zekeringen

Basis voor advies	Beoordeling op basis van expertise met een vaststelling door de asbestdeskundige.
Primaire drager	Communicatie en elektrische infrastructuur en uitrusting
(Asbest)materiaal	Meszekering
Bindmiddel	Karton - papier - viltachtig
Gebondenheid bindmiddel	Niet-hechtgebonden

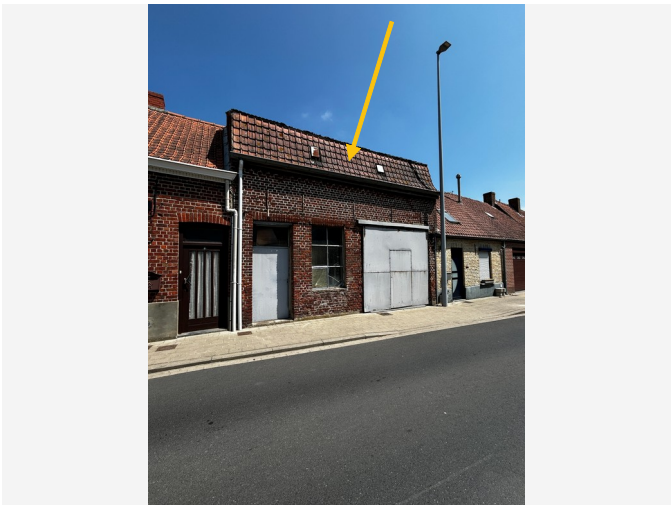
Beschrijving	Notitie	Terug te vinden op plannen
Fiche 9: Dakbedekking dakpannen - garage	Op het verticale vlak aan de voorzijde van de garage + op het hellend dak aan de achterzijde van de garage zijn er keramische dakpannen aanwezig. Deze dakpannen bestaan uit gebakken klei en zijn niet verdacht.	Plan 1.3: Grondplan garage dak
Fiche 10: Plexigolfplaten	Er zijn plexigolfplaten aanwezig op het achterste deel van het gebouw. Deze platen zijn niet verdacht.	Plan 1.3: Grondplan garage dak

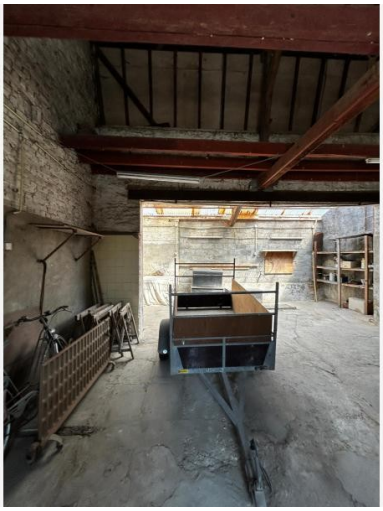
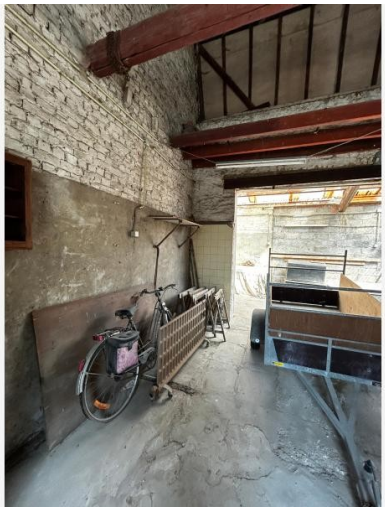
Beschrijving	Notitie	Terug te vinden op plannen
Fiche 11: Geen pleisterwerk aanwezig	Er is geen pleisterwerk aanwezig in het onderzochte gebouw.	-
Fiche 12: Geen leidingisolatie aanwezig	Er is geen leidingisolatie aanwezig op het inspectiegebied.	-
Fiche 13: Geen stookketel aanwezig	In de wooneenheid is er geen stookketel aanwezig.	-
Fiche 14: Geen liftinfrastructuur aanwezig	Er is geen liftinfrastructuur aanwezig op het inspectiegebied.	-
Fiche 15: Geen schoorsteen	Het inspectiegebied is niet voorzien van een schoorsteen en/ of rookgaskanaal.	-
