Asbestinventarisattest

Prof.Rubbrechtstraat 33, 8972 Poperinge

Attestnummer : **20260728-000034.000**
Uitgegeven op : **28.07.2026**
Geldig tot : **28.07.2036**

Niet-asbestveilig

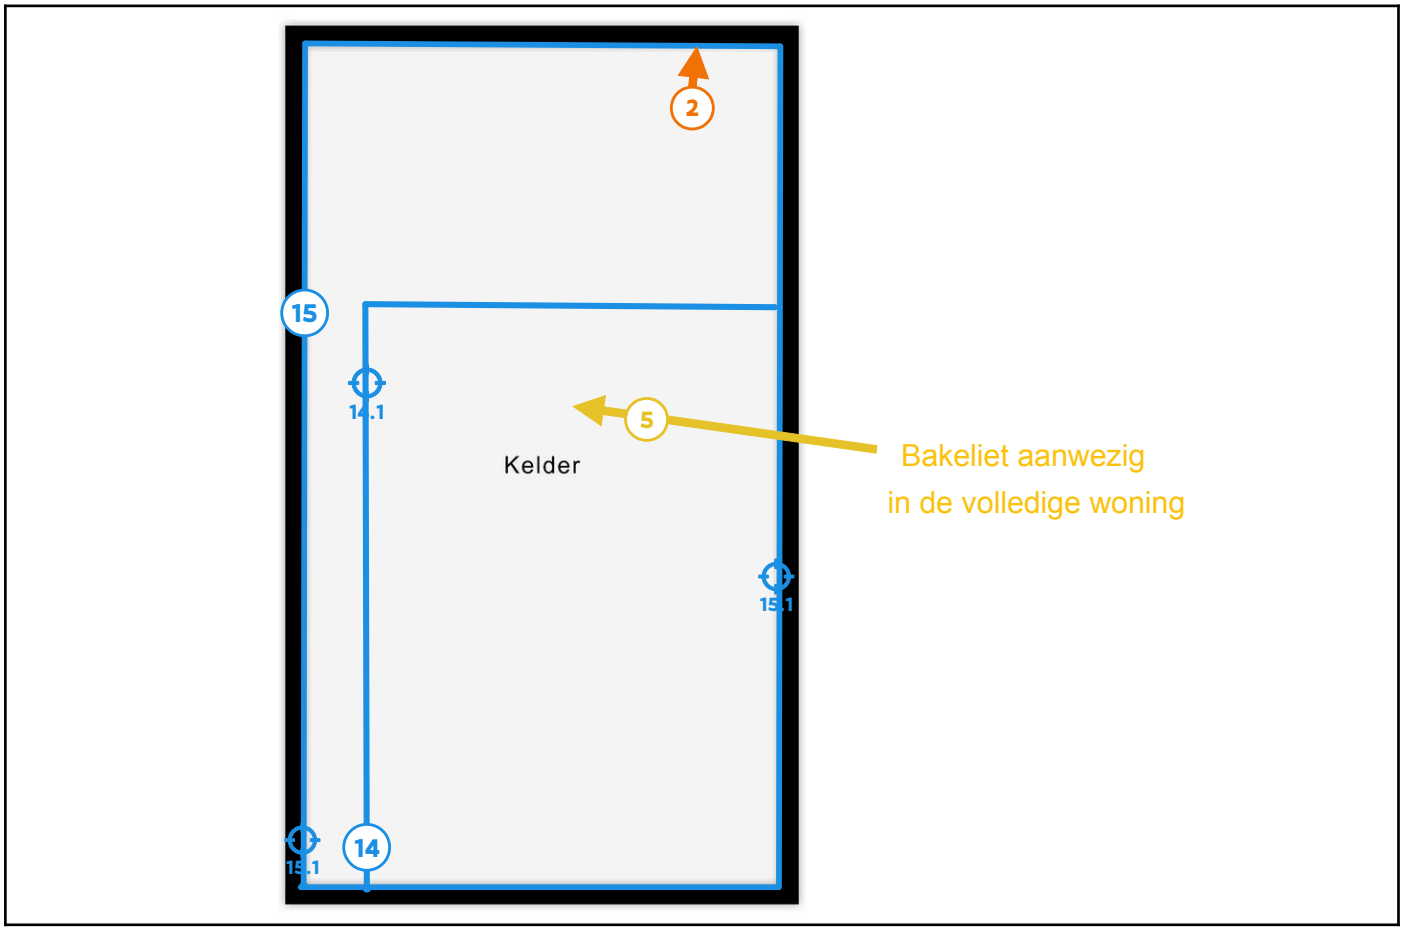
Plan 1.1: Grondplan kelder

Fiche 2: Verdachte verluchtingsbuis in de kelder

Eindbeoordeling materiaalrisico	Verhoogd materiaalrisico en/of verhoogde kans op vezelvrijgave

Beschrijving	Verdachte verluchtingsbuis in de kelder
Omgeving	Binnen
Primaire drager	Wand buitenschil
Asbestmateriaal	Buis, koker, leiding, pijp, doorvoer
Bindmiddel van asbestmateriaal	Cement
Gebondenheid op basis van bindmiddel	Hecht
Hoeveelheid (lengte - omtrek - dikte - aantal)	• 1,00 m - 60,00 cm - 1,50 cm - 1 stuk
Totaal volume	0,009 m^3
Eenvoudig bereikbaar	Ja
Bevestigingswijze	• Geklemd
Identificatiemethode	De asbestdeskundige beoordeelt het materiaal als asbestverdacht en dus asbesthoudend, en dit zonder monstername. Motivatie: Er is een onderzoeksbeperking die monstername verhindert; De asbestdeskundige kan geen volledige risicobeoordeling uitvoeren van het materiaal.
Destructieve handeling voor identificatie	Nee
Opmerking	De verluchtingsbuis was aanwezig in de kelder. De hoeveelheid is een indicatie en mag niet verder gebruikt worden als maatstaf. Deze buis kon niet bemonsterd worden. Laat de verluchtingsbuis verder onderzoeken zodra de buis eenvoudig bereikbaar is.

- Zorg voor een veilig beheer. Vermijd het beschadigen van het asbestmateriaal. Controleer de toestand jaarlijks op wijzigingen.
- Voer bijkomende staalname(s) uit.

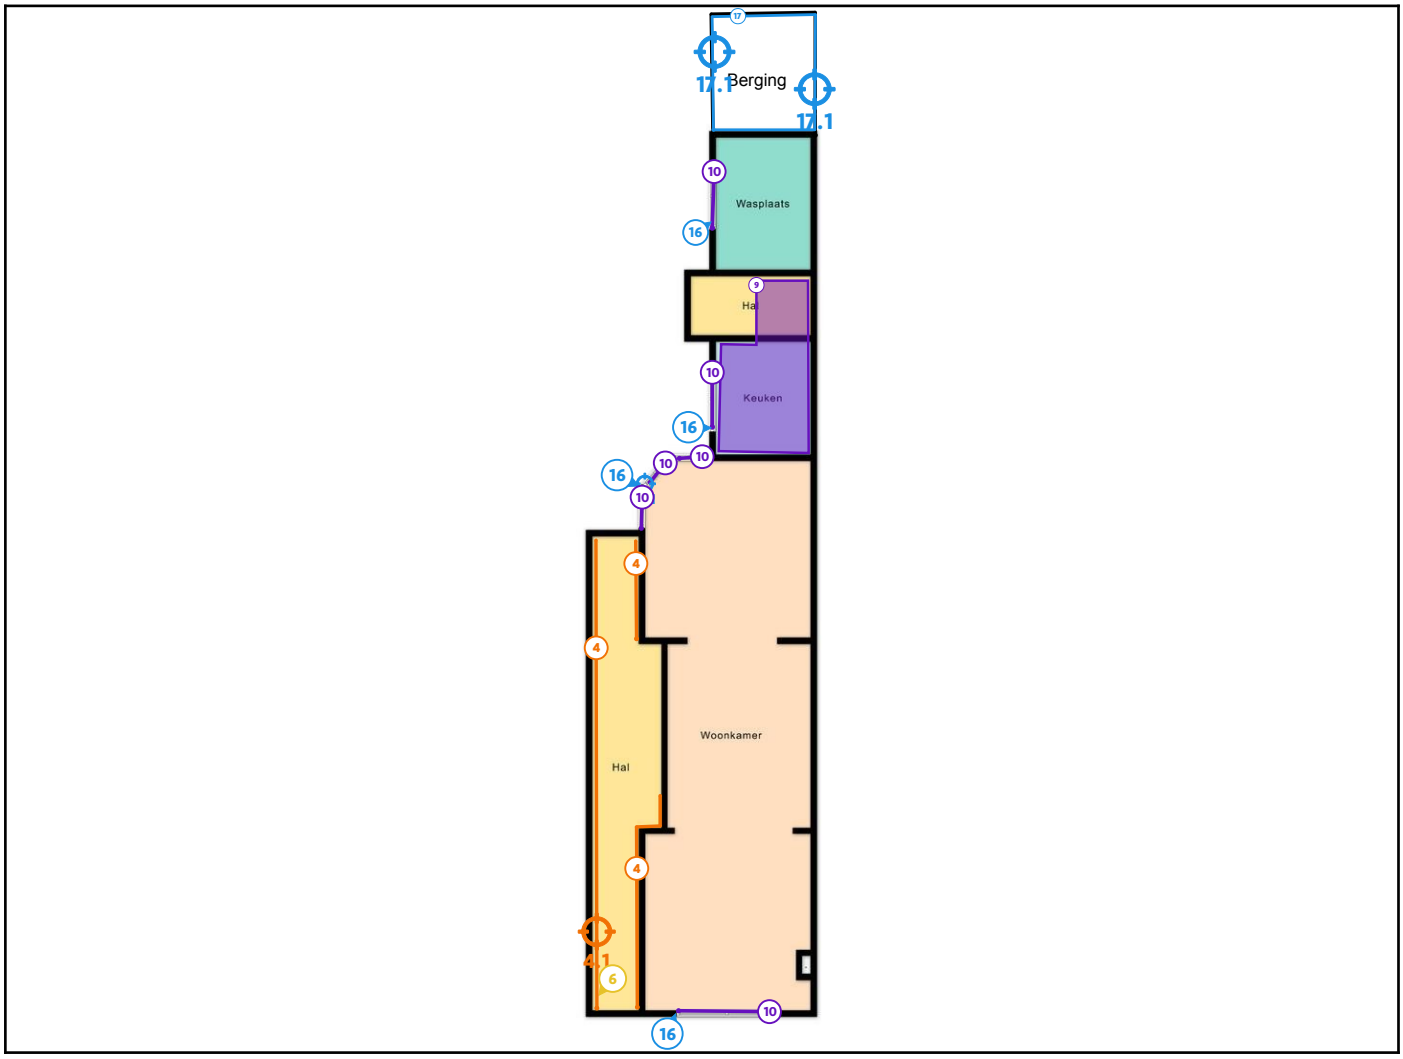
Plan 1.2: Grondplan gelijkvloers

Beschrijving	Type	Actie
4. Lambrisering inkomhal	Asbestmateriaal	Verwijderen
4.1 Code: MM03	Puntmonster	-
6. Bakeliet elektriciteitsteller in de hal	Asbestmateriaal	Zorgvuldig beheren
9. Geen verdacht vloerzeil	Advies	-
10. Geen verdachte vensterbanken	Advies	-
16. Verdachte mastiek tussen glas en schrijnwerk	Geen asbest	-
16.1 Code: MM05	Puntmonster	-

17. Cementage berging	Geen asbest	-
17.1 Code: MM04	Mengmonster	-

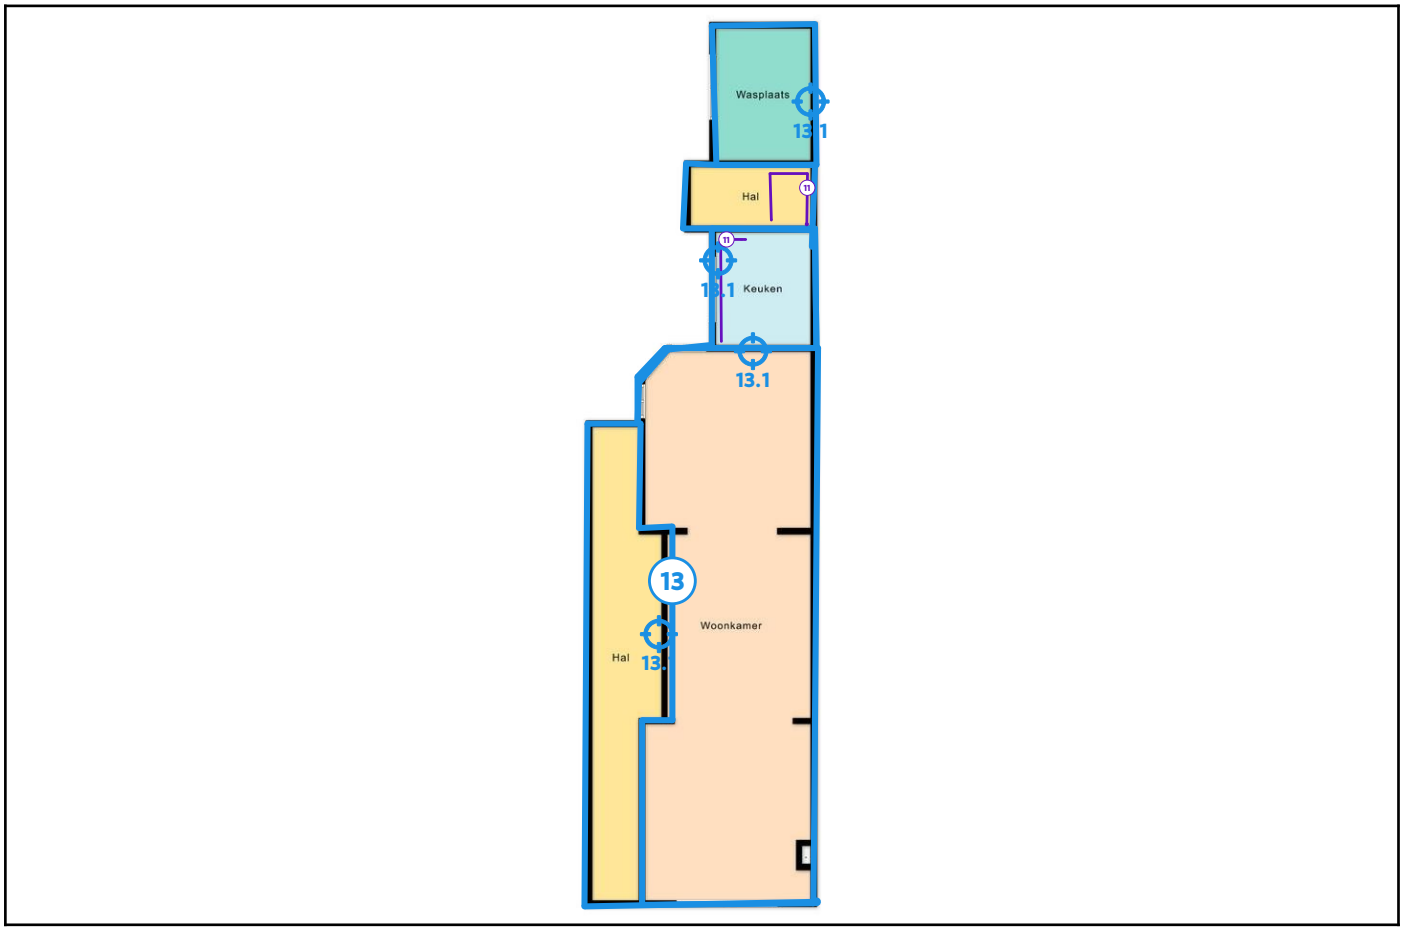
Plan 1.3: Grondplan gelijkvloers muren

Beschrijving	Type	Actie
11. Tegels keuken, badkamer en toilet - Verlijming	Advies	-
13. Pleisterwerk muren - wooneenheid	Geen asbest	-
13.1 Code: MM01	Mengmonster	-

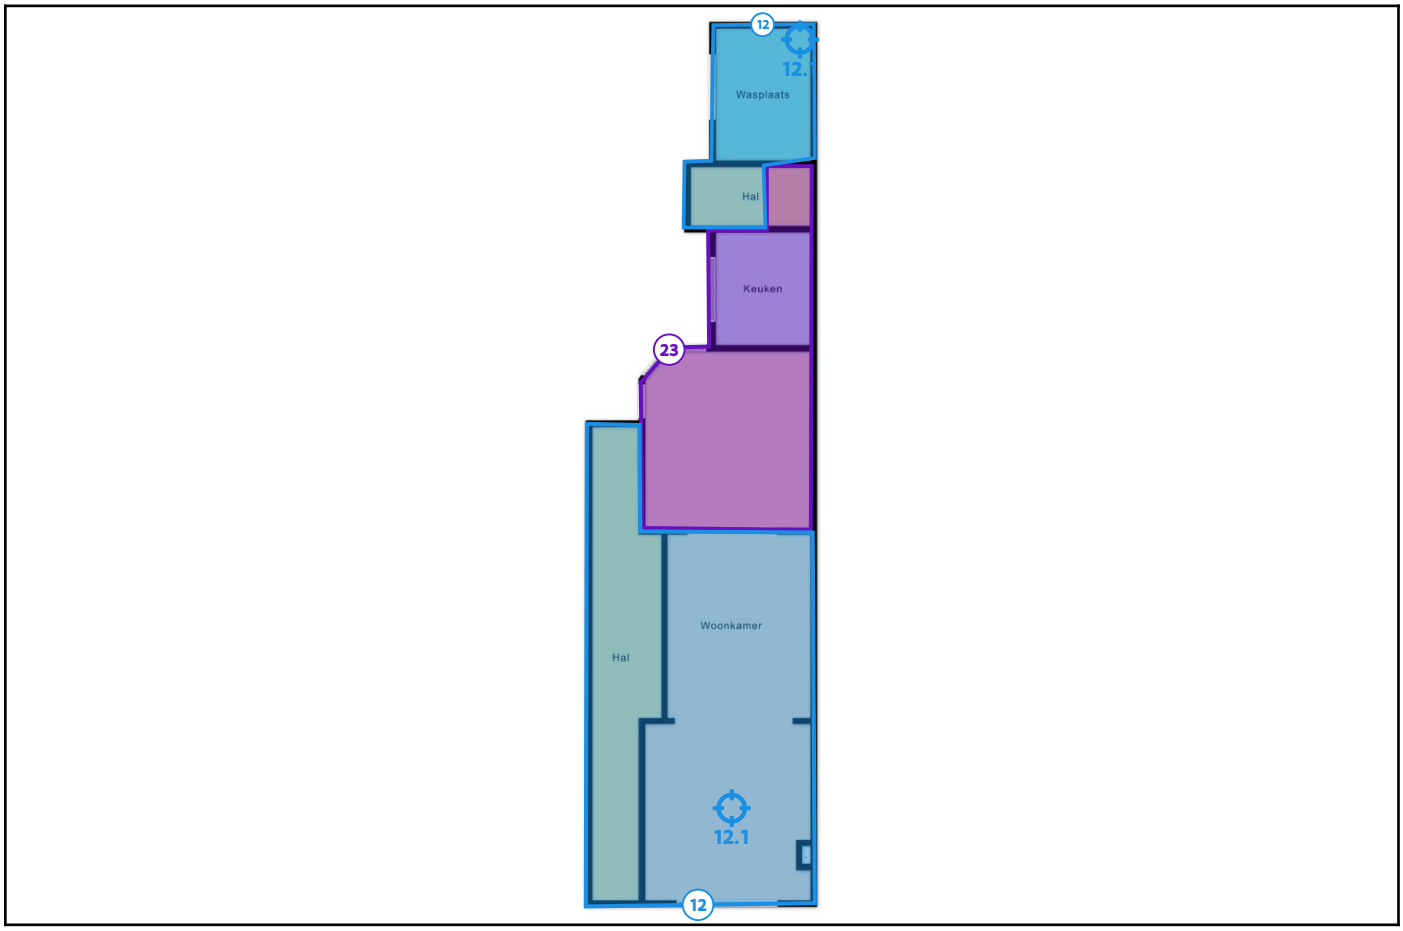
Plan 1.4: Grondplan gelijkvloers plafonds

Beschrijving	Type	Actie
12. Pleisterwerk plafond - wooneenheid	Geen asbest	-
12.1 Code: MM02	Mengmonster	-
23. Gedeeltelijk geen pleisterwerk plafond aanwezig	Overige ruimte of materiaal	-

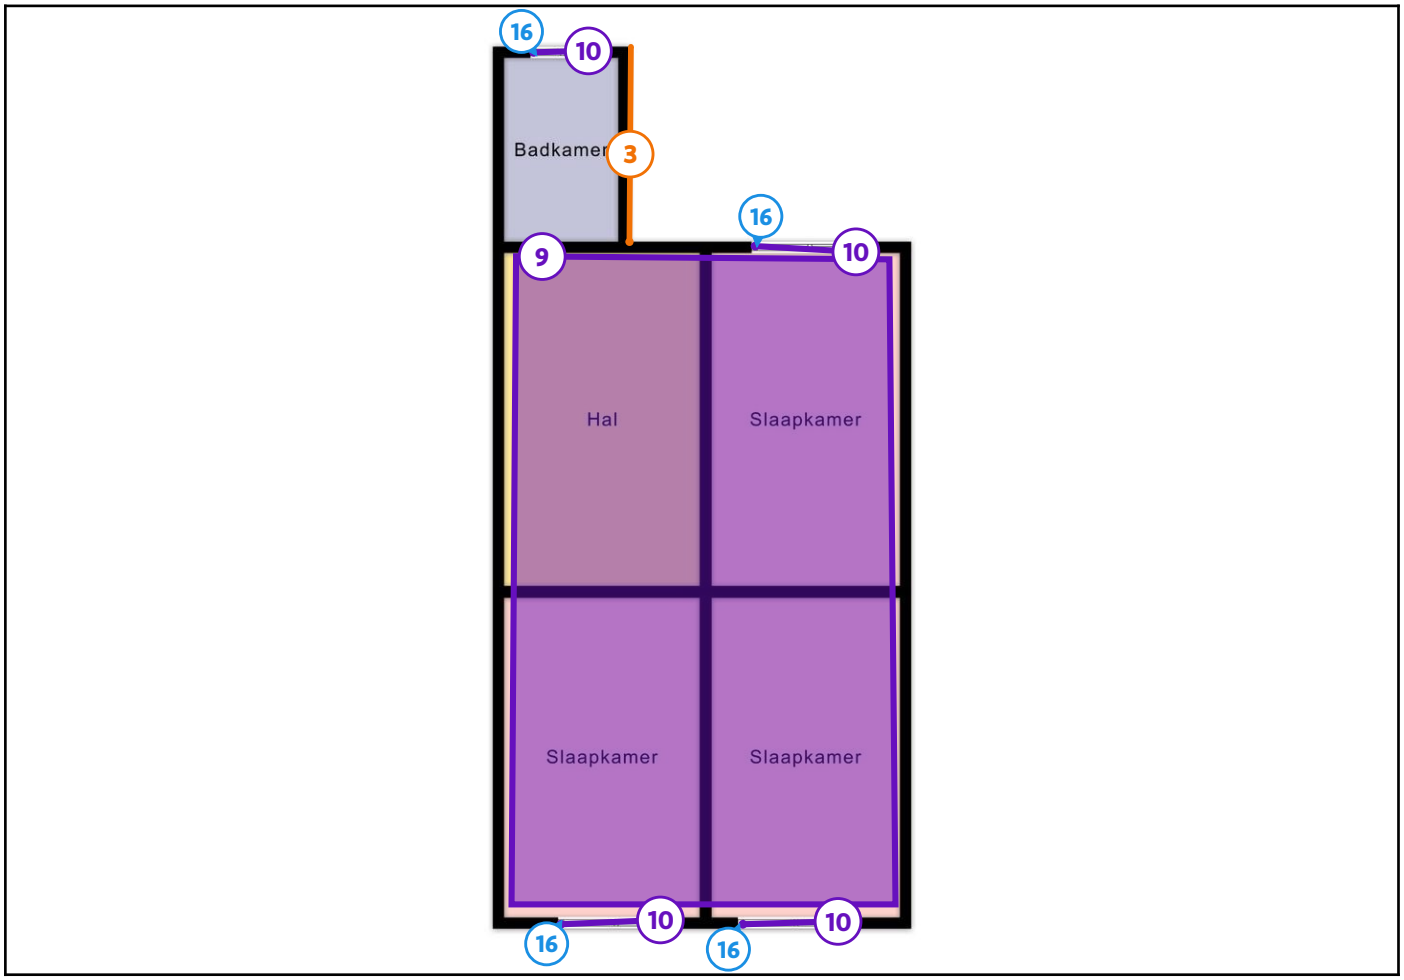
Plan 1.5: Grondplan verdieping 1

Fiche 3: Vezelcement leien zijgevel badkamer - staalname niet mogelijk

Eindbeoordeling materiaalrisico	Verhoogd materiaalrisico en/of verhoogde kans op vezelvrijgave

Gebondenheid	Categorie 1: hechtgebonden in oorsprong
Asbestsoort (vezeltype)	Crocidoliet aanwezig
Asbestconcentratie	Laag (< 50%)
Afschermingsgraad van het gehele materiaal	Geheel of deels vrij aan de buitenlucht, maar geen contact met binnenlucht
Toestand van het materiaal	Matig beschadigd, matig verweerd

Beschrijving	Vezelcement leien zijgevel badkamer - staalname niet mogelijk
Omgeving	Buiten
Primaire drager	Wand buitenschil
Asbestmateriaal	Dak- en gevelbekleding - Lei, shingle
Bindmiddel van asbestmateriaal	Cement
Gebondenheid op basis van bindmiddel	Hecht
Hoeveelheid (oppervlakte - aantal)	• 8,00 m^2 - 1 stuk
Totale oppervlakte	8,00 m^2
Eenvoudig bereikbaar	Ja
Bevestigingswijze	• Genageld, geniet
Identificatiemethode	De asbestdeskundige beoordeelt het materiaal als asbestverdacht en dus asbesthoudend, en dit zonder monstername. Motivatie: Er is een onderzoeksbeperking die monstername verhindert; De asbestdeskundige heeft geen toegang gekregen tot dit deel van het inspectiegebied.
Destructieve handeling voor identificatie	Nee
Opmerking	De opgegeven volumes zijn slechts schattingen en mogen niet worden gebruikt als maatstaf voor heffingen. Er waren vezelcementleien aanwezig langs de rechtergevel van de badkamer. Deze leien konden niet bemonsterd worden aangezien er enkel toegang was tot de leien via een glazen dak. Laat de leien verder onderzoeken zodra deze vrij toegankelijk zijn.

- Zorg voor een veilig beheer. Vermijd het beschadigen van het asbestmateriaal. Controleer de toestand jaarlijks op wijzigingen.
- Voer bijkomende staalname(s) uit.

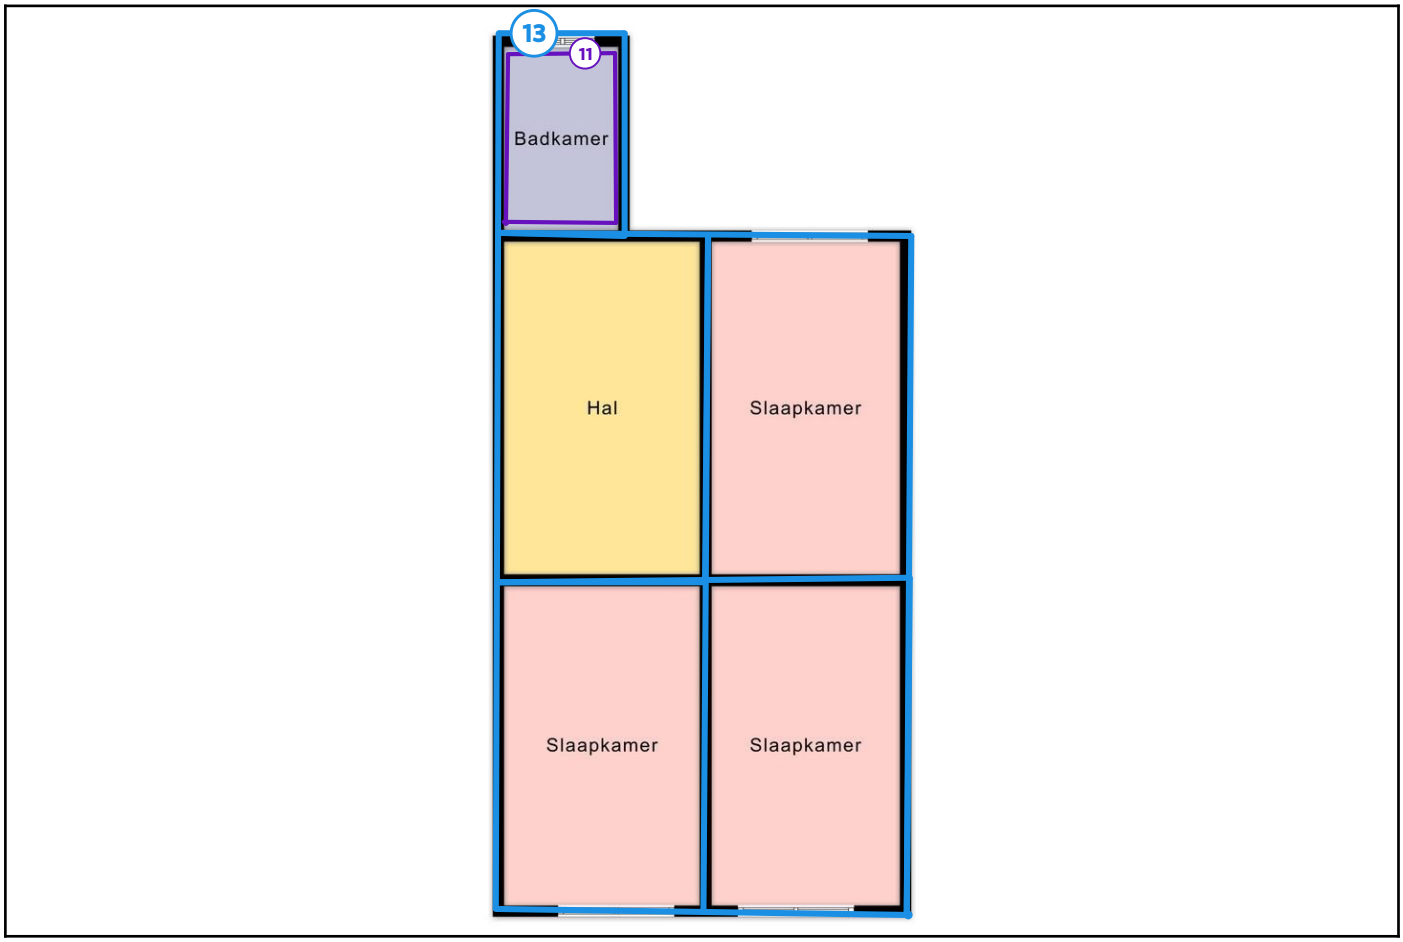
Plan 1.6: Grondplan verdieping 1 muren

Beschrijving	Type	Actie
11. Tegels keuken, badkamer en toilet - Verlijming	Advies	-
13. Pleisterwerk muren - wooneenheid	Geen asbest	-

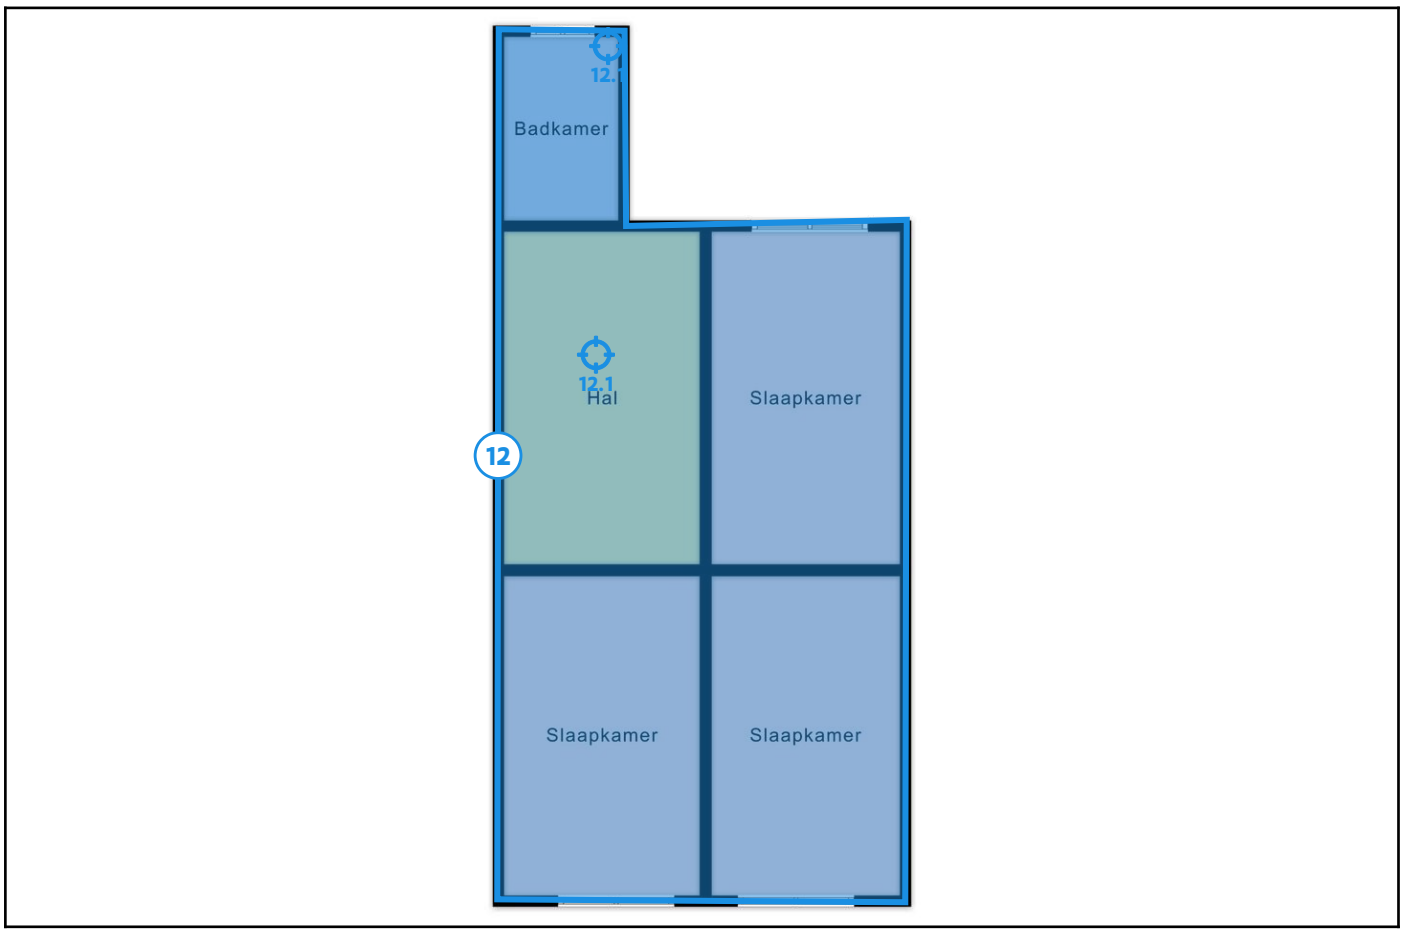
Plan 1.7: Grondplan verdieping 1 plafonds

Beschrijving	Type	Actie
12. Pleisterwerk plafond - wooneenheid	Geen asbest	-
12.1 Code: MM02	Mengmonster	-

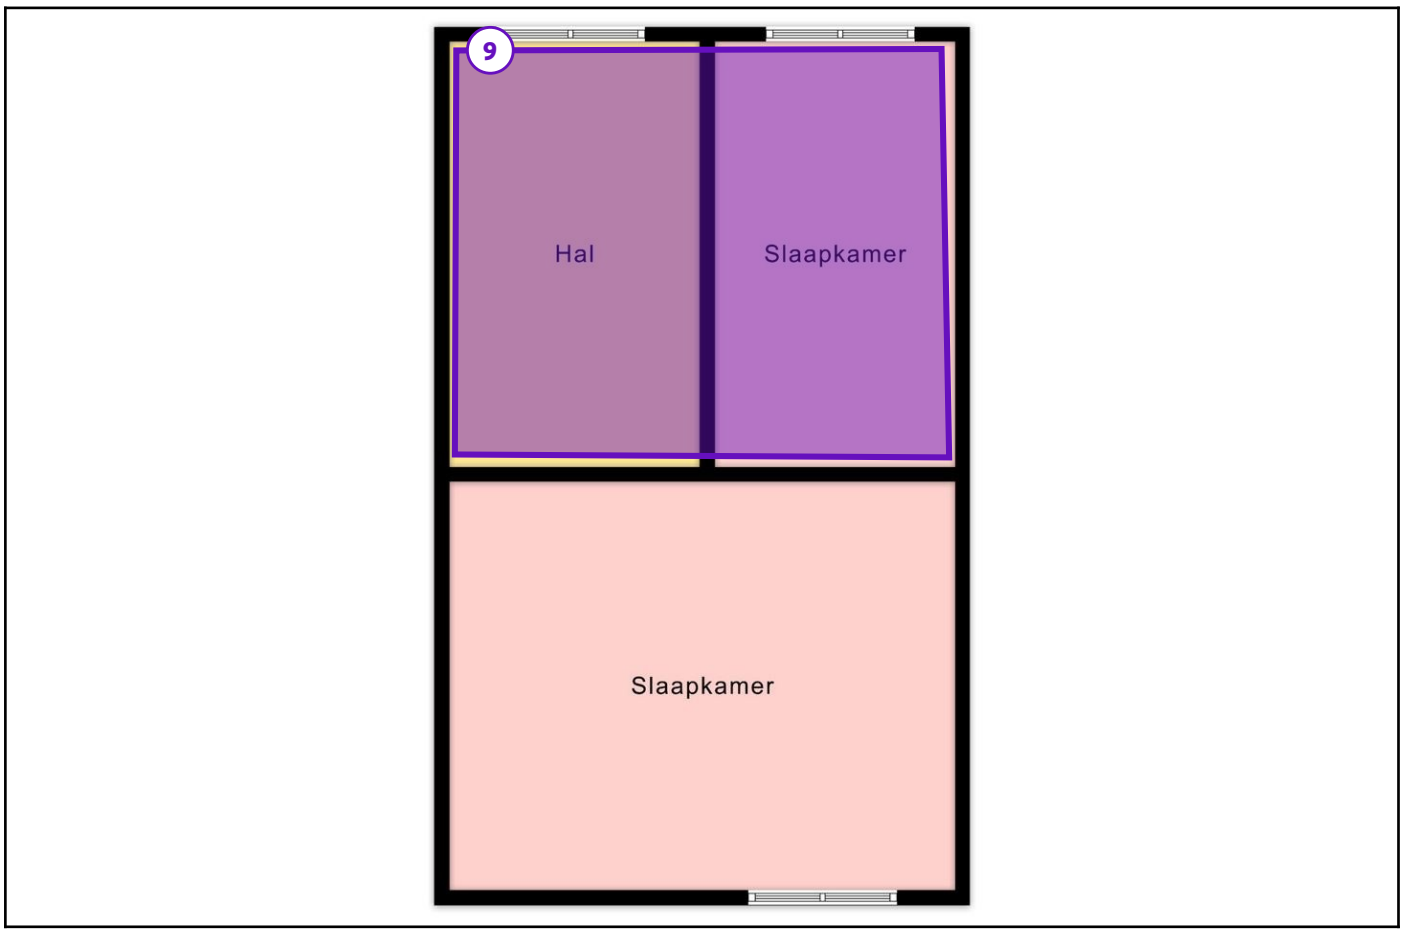
Plan 1.8: Grondplan zolder

Beschrijving	Type	Actie
9. Geen verdacht vloerzeil	Advies	-

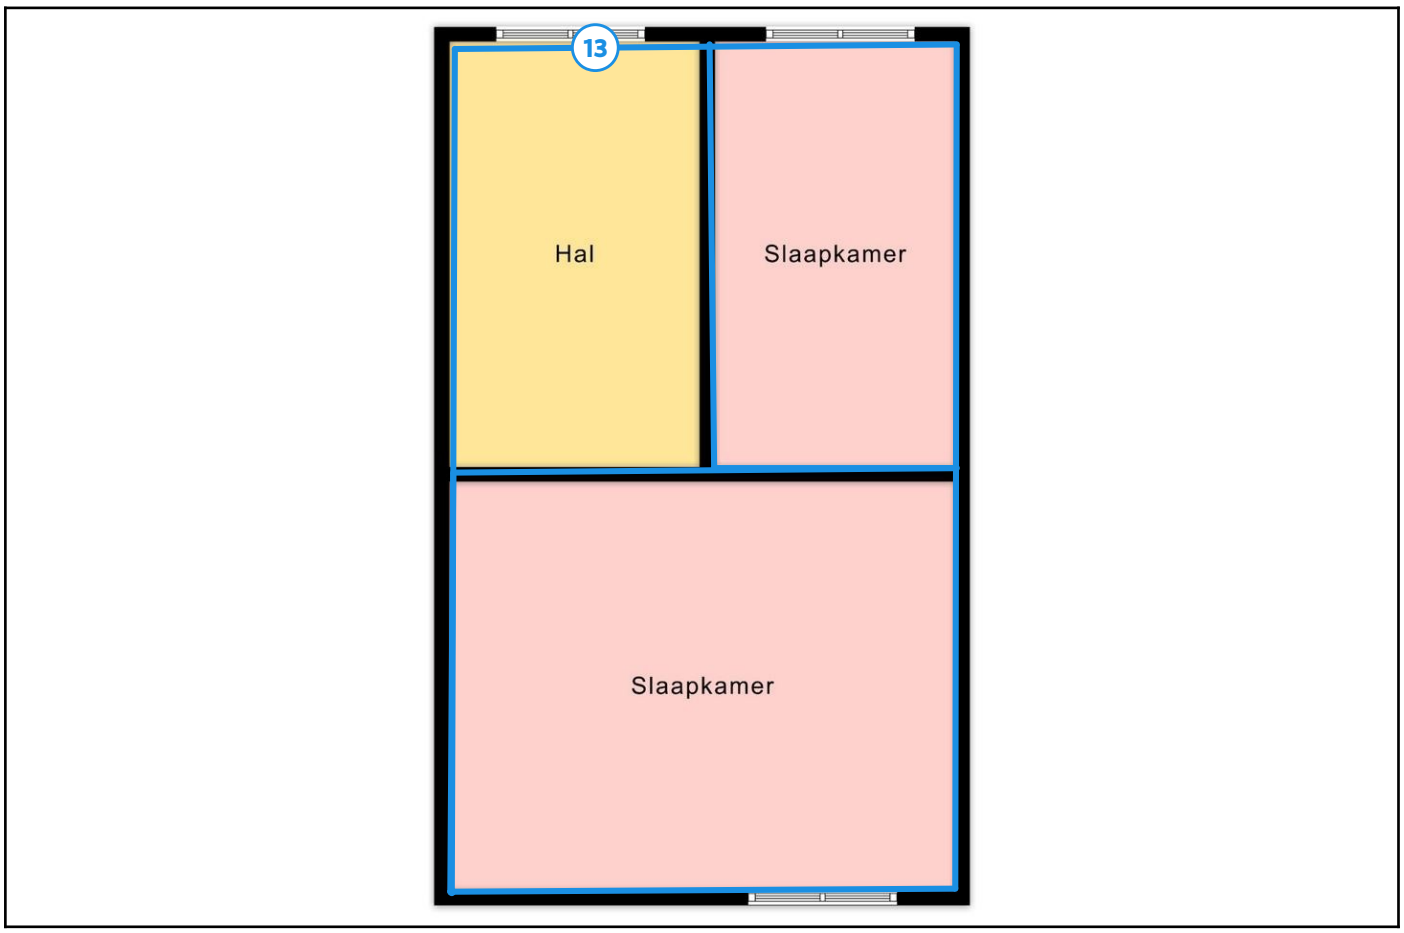
Plan 1.9: Grondplan zolder muren

Beschrijving	Type	Actie
13. Pleisterwerk muren - wooneenheid	Geen asbest	-

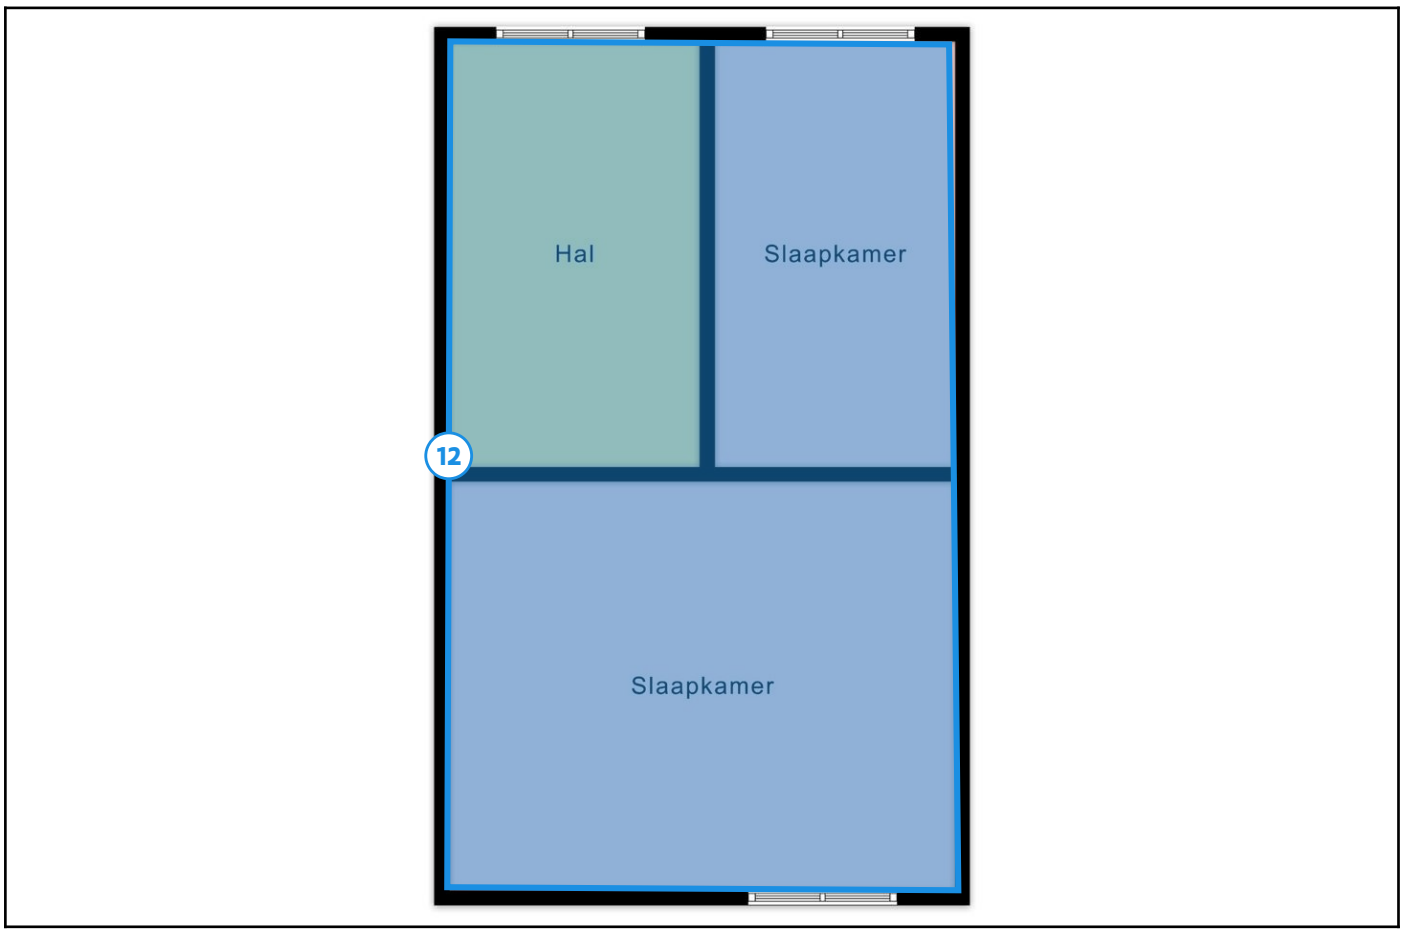
Plan 1.10: Grondplan zolder plafonds

Beschrijving	Type	Actie
12. Pleisterwerk plafond - wooneenheid	Geen asbest	-

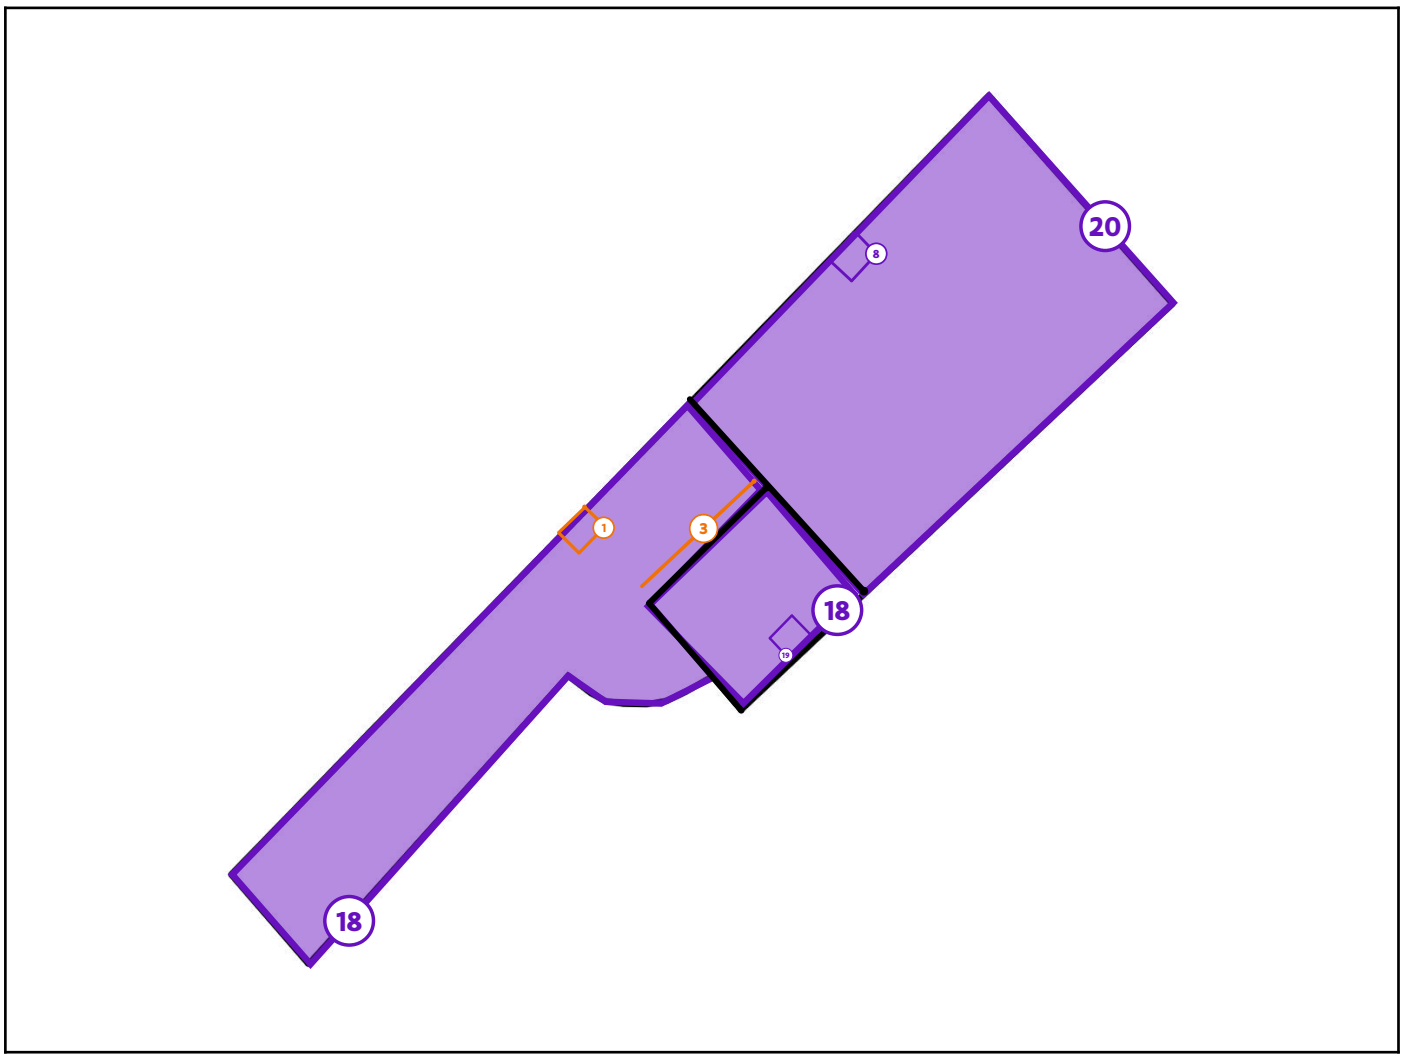
Plan 1.12: Grondplan dak

Fiche 1: Verdachte rookgaskanalen op het dak

Eindbeoordeling materiaalrisico	Verhoogd materiaalrisico en/of verhoogde kans op vezelvrijgave

Gebondenheid	Categorie 1: hechtgebonden in oorsprong
Asbestsoort (vezeltype)	Crocidoliet aanwezig
Asbestconcentratie	Laag (< 50%)
Afschermingsgraad van het gehele materiaal	Geheel of deels vrij aan de buitenlucht, maar geen contact met binnenlucht
Toestand van het materiaal	Matig beschadigd, matig verweerd

Beschrijving	Verdachte rookgaskanalen op het dak
Omgeving	Buiten
Primaire drager	HVAC infrastructuur en uitrusting
Asbestmateriaal	Rookgaskanaal
Bindmiddel van asbestmateriaal	Cement
Gebondenheid op basis van bindmiddel	Hecht
Hoeveelheid (lengte - omtrek - dikte - aantal)	• 1,80 m - 15,00 cm - 1,50 cm - 2 stuks
Totaal volume	0,008 m^3
Eenvoudig bereikbaar	Ja
Bevestigingswijze	• Geklemd • Verlijmd, ingegoten, versmeerd
Identificatiemethode	De asbestdeskundige beoordeelt het materiaal als asbestverdacht en dus asbesthoudend, en dit zonder monstername. Motivatie: Er is een onderzoeksbeperking die monstername verhindert; De ruimte of het materiaal bevindt zich hoger dan 3,5 meter vanaf een vaste ondergrond.
Destructieve handeling voor identificatie	Nee
Opmerking	Deze oppervlakte werd niet gemeten, maar geschat op basis van een benadering voor alle aanwezige rookgaskanalen. Deze schatting mag niet worden gebruikt als maatstaf voor heffingen.

- Verwijder dit asbestmateriaal zo snel mogelijk. Volg de toestand goed op.
- Voer bijkomende staalname(s) uit.

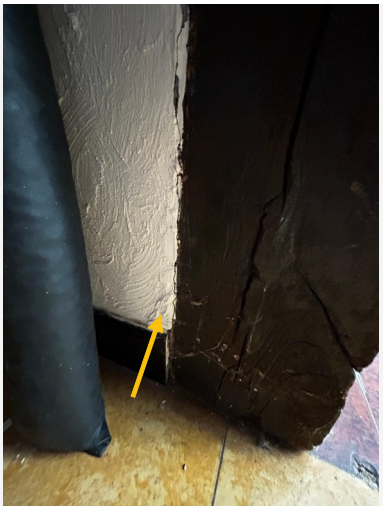
Fiche 13: Pleisterwerk muren - wooneenheid

Geen asbest

Beschrijving	Pleisterwerk muren - wooneenheid
Omgeving	Binnen
Primaire drager	Binnenwand
Bindmiddel van materiaal	Gips - kalk
Gebondenheid op basis van bindmiddel	Niet-hechtgebonden
Hoeveelheid (oppervlakte - dikte - aantal)	• 183,60 m^2 - 0,50 cm - 1 stuk
Totaal volume	0,918 m^3
Identificatiemethode	Een monstername door de asbestdeskundige met laboanalyse door een asbestlabo.
Destructieve handeling voor identificatie	Nee
Opmerking	Volgens het inspectieprotocol is een monstername van het pleisterwerk verplicht om dit te identificeren als niet-asbesthoudend. De vermelde oppervlaktes en volumes betreffen een beredeneerde schatting. Er worden geen rechten verleend aan deze oppervlaktes/volumes. De dikte is een schatting die voorkomt uit de monsterplaatsen en is daarom niet altijd representatief.

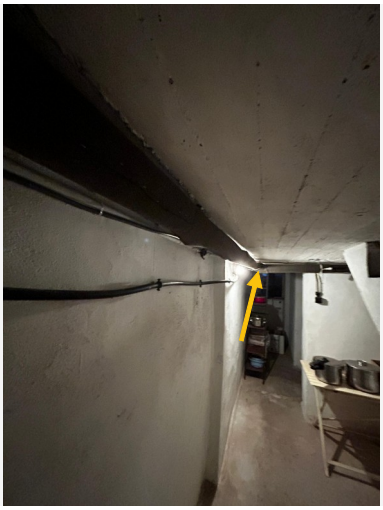
Fiche 14: Roofing omhulsel leidingen

Geen asbest

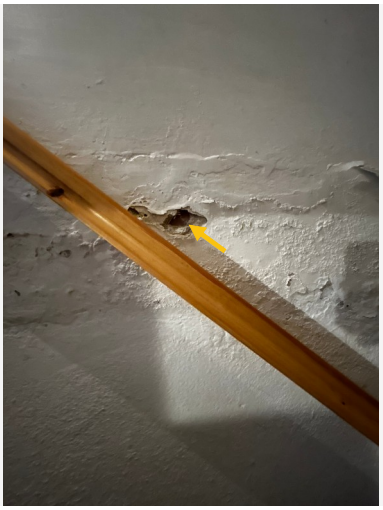
Fiche 15: Cementage kelder

Geen asbest

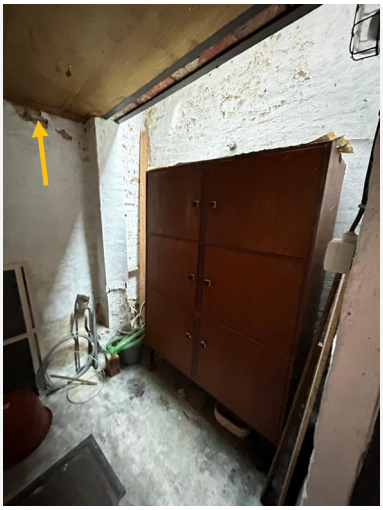
Fiche 17: Cementage berging

Geen asbest

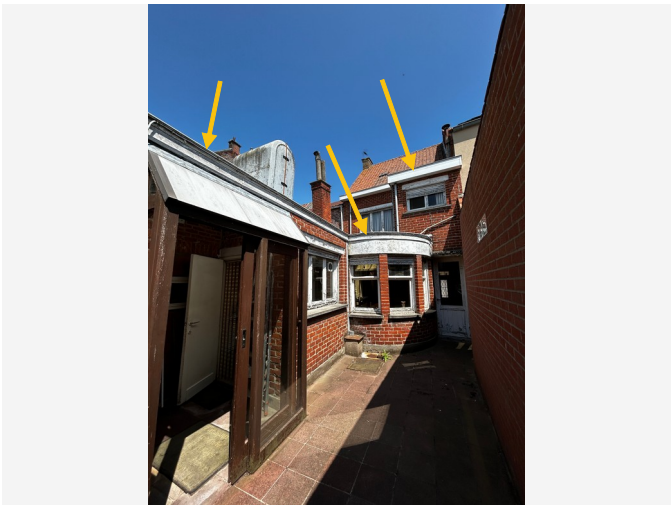
Beschrijving	Notitie	Terug te vinden op plannen
Fiche 18: Metalen platen dakbedekking	Op de platte daken zijn er metalen platen aanwezig. Deze materialen zijn niet verdacht.	Plan 1.12: Grondplan dak
Fiche 19: Rookgaskanaal in inox op het plat dak	Er is een rookgaskanaal aanwezig in inox op het plat dak. Dit is geen verdacht materiaal.	Plan 1.12: Grondplan dak
Fiche 20: Dakbedekking dakpannen - woning	Op het hellend dak van de woning zijn er keramische dakpannen aanwezig. Deze dakpannen bestaan uit gebakken klei en zijn niet verdacht.	Plan 1.12: Grondplan dak

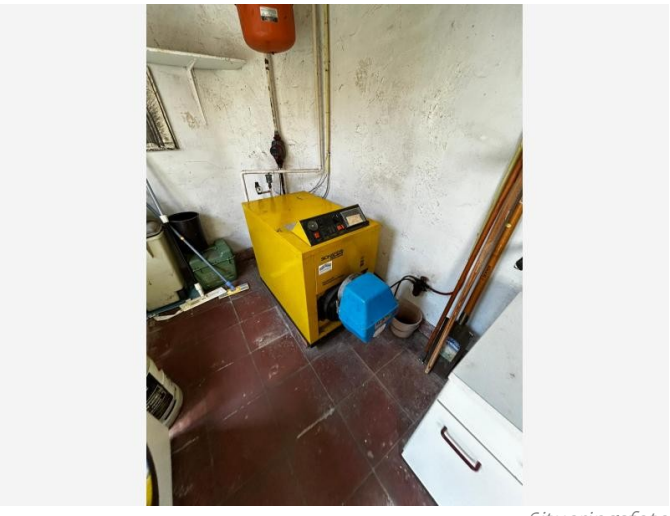
Beschrijving	Notitie	Terug te vinden op plannen
Fiche 21: Mazoutketel wasplaats	Tijdens onze inspectie hebben we het bouwjaar van de mazoutketel niet kunnen achterhalen. Het uiterlijk van het toestel doet wel vermoeden dat het in gebruik genomen werd voor 2001 en dus mogelijk tot een risicobouwjaar behoort. Dit houdt in dat er eventueel asbestverdachte toepassingen in aanwezig kunnen zijn. Als deskundige mogen we geen toestellen demonteren om verdachte toepassingen op te sporen, dit behoort tot een destructief onderzoek en is niet van toepassing voor dit attest. Het is aangewezen om bijkomend onderzoek uit te voeren bij werken.	-

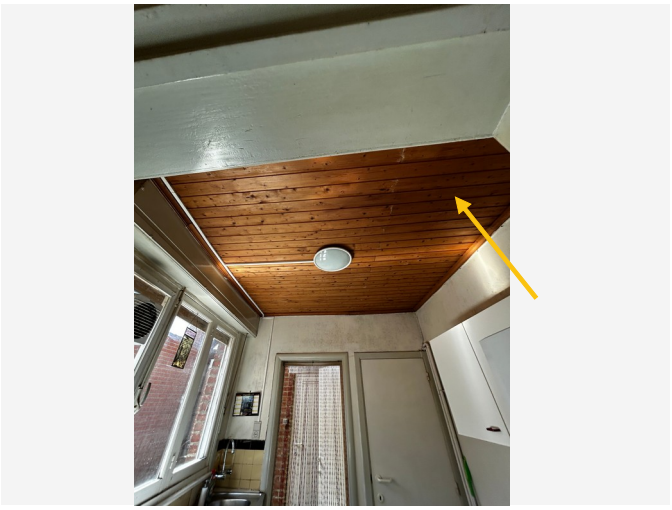
Beschrijving	Notitie	Terug te vinden op plannen
Fiche 22: Geen liftinfrastructuur aanwezig	Er is geen liftinfrastructuur aanwezig op het inspectiegebied.	-
Fiche 23: Gedeeltelijk geen pleisterwerk plafond aanwezig	Er is een verlaagd plafond aanwezig in de woning ter hoogte van de keuken, eetkamer en het toilet op het gelijkvloers. Het is niet zichtbaar of hier nog pleisterwerk of ander materiaal aanwezig is onder het verlaagd plafond. Dit is destructief onderzoek en niet noodzakelijk voor dit attest.	Plan 1.4: Grondplan gelijkvloers plafonds
Fiche 24: Geen leidingisolatie aanwezig	Er is geen leidingisolatie aanwezig op het inspectiegebied.	-
