Asbestinventarisattest

Weststraat 133/GV V, 8370 Blankenberge

Attestnummer : **20250328-000071.000**
Uitgegeven op : **28.03.2025**
Geldig tot : **Onbeperkt** (tenzij de toestand wijzigt)

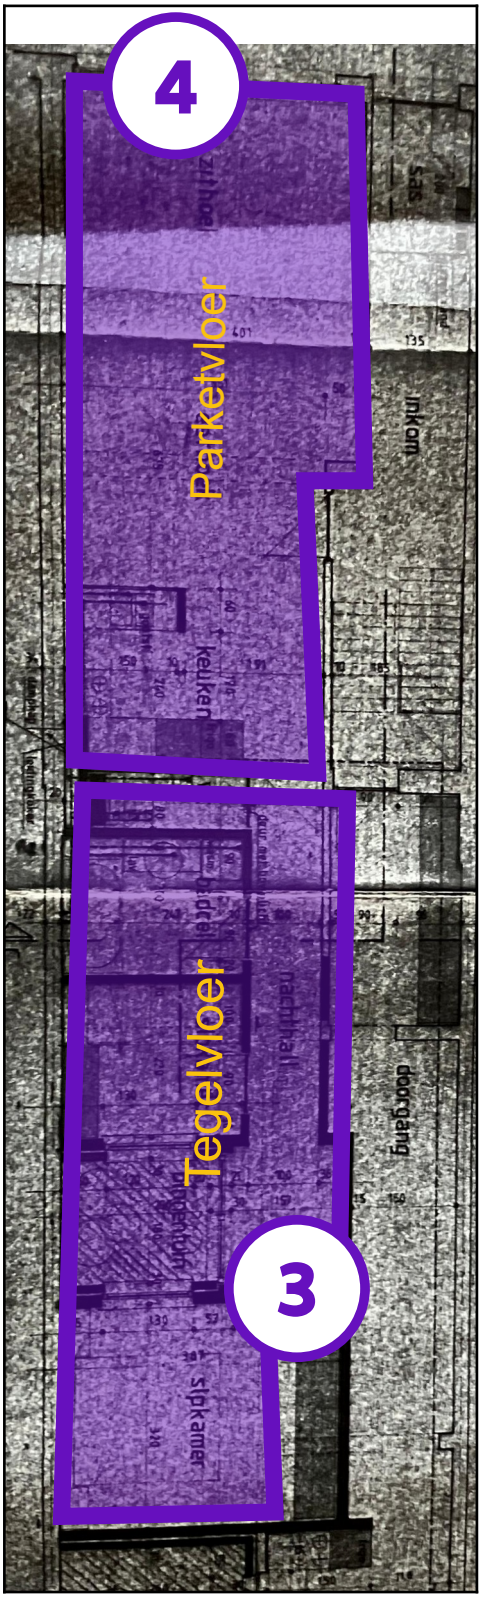
Plan 1.1: Gelijkvloers A

3. Vloertegels	Advies	-
4. Hout/parket vloer	Advies	-

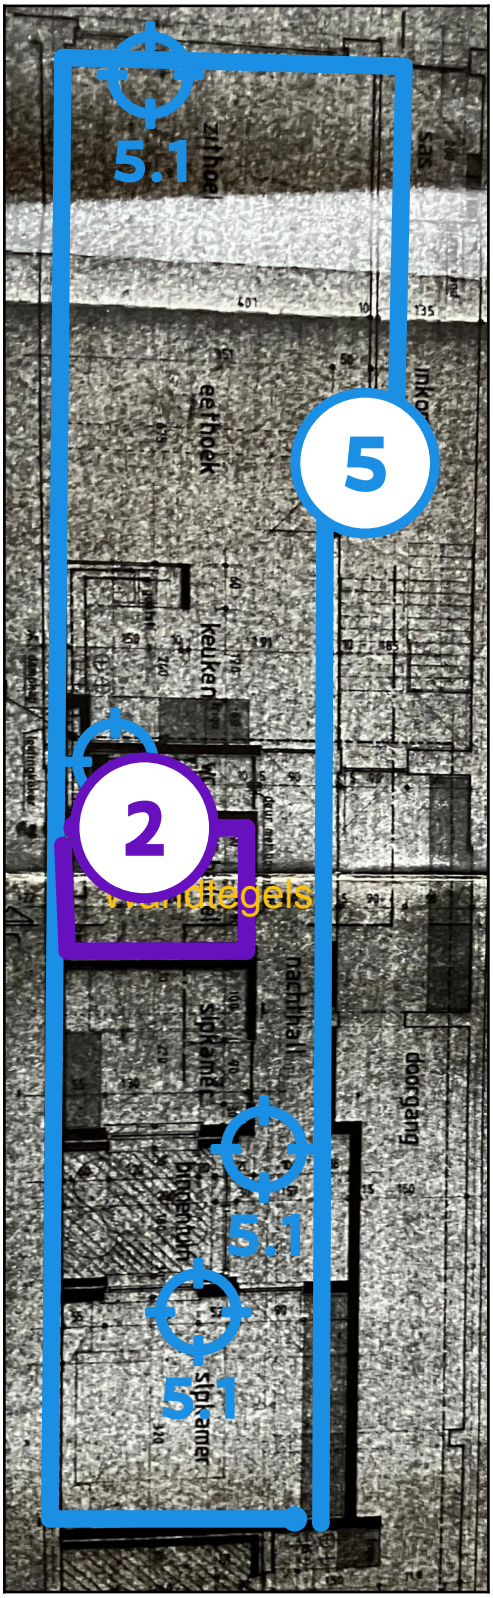
Plan 1.2: Gelijkvloers B

2. Faiencetegels	Advies	-
5. Pleisterwerk wanden	Geen asbest	-
5.1 Code: MM01	Mengmonster	-

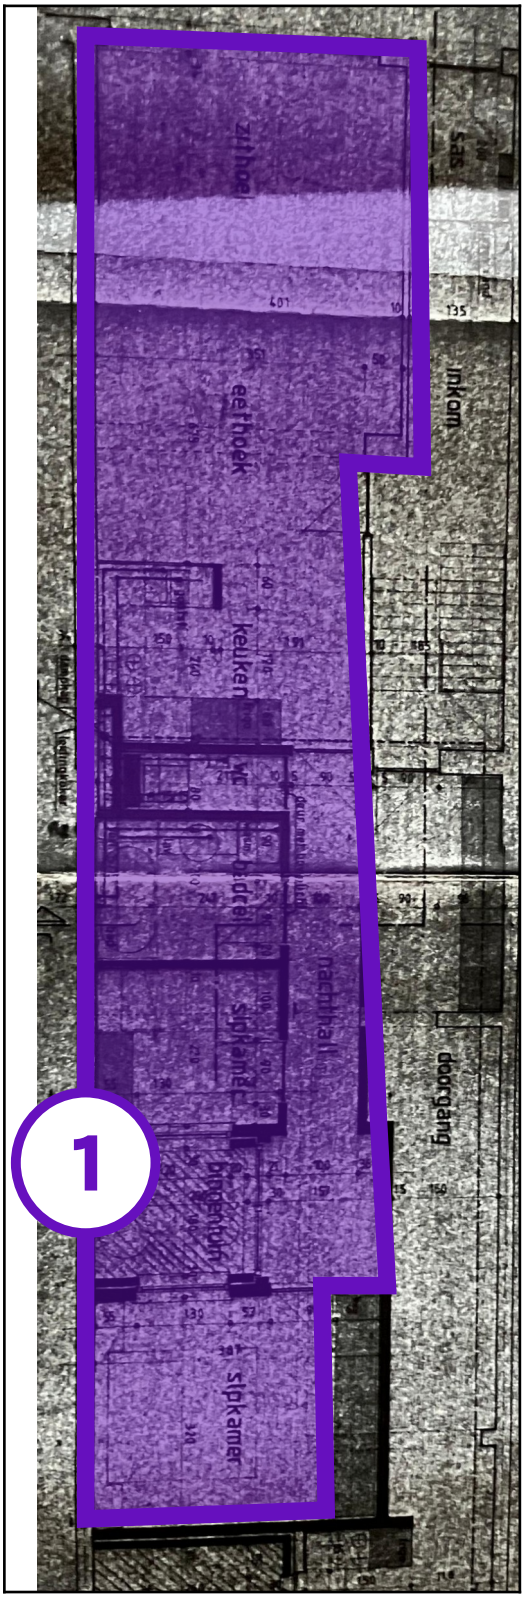
Plan 1.3: Gelijkvloers C

1. Plafonds uit niet asbestverdacht materiaal	Advies	-

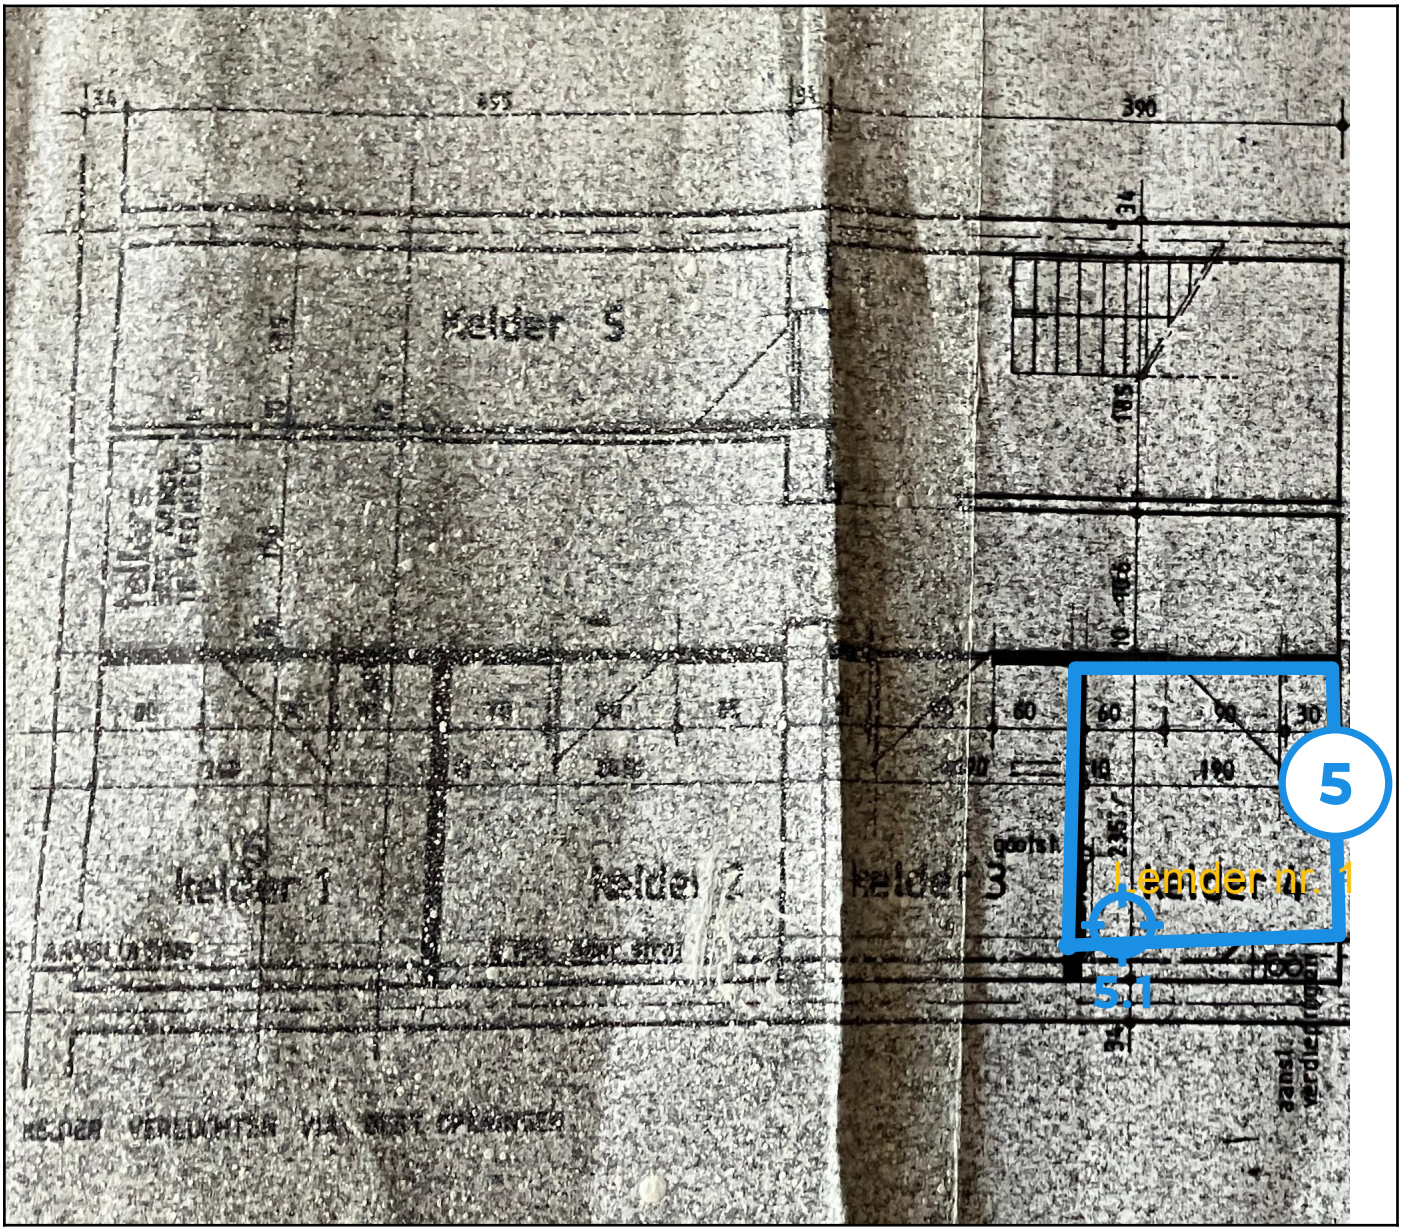
Plan 1.4: Kelder -1

Beschrijving	Type	Actie
5. Pleisterwerk wanden	Geen asbest	-
5.1 Code: MM01	Mengmonster	-

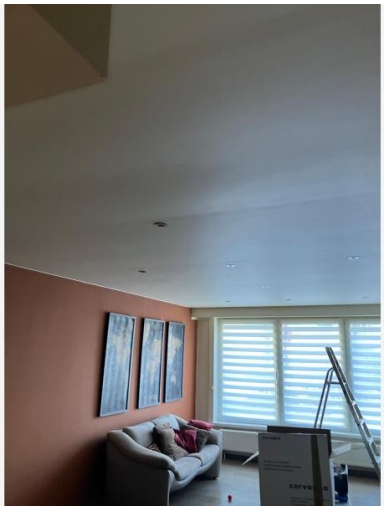
Fiche 1: Plafonds uit niet asbestverdacht materiaal

De plafonds zijn afgewerkt met niet-asbestverdachte materialen (bijvoorbeeld houten platen - laminaat - gyproc, ...), Zonder verder destructief onderzoek hebben we niet kunnen vaststellen of er eventueel nog asbestverdachte of asbesthoudende materialen achter deze toepassingen aanwezig zijn.

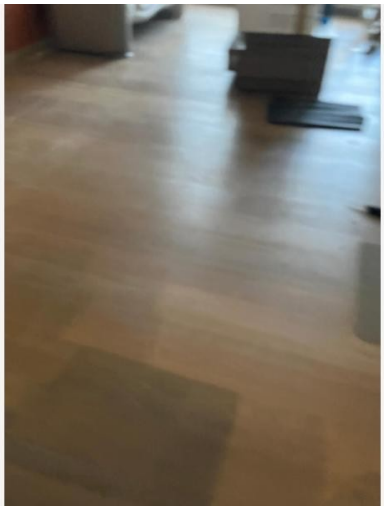
Fiche 4: Hout/parket vloer

Op de vloer in de woonkamer/living ligt een parket/laminaat die zonder beschadiging niet verder kan onderzocht worden op onderliggende lagen.

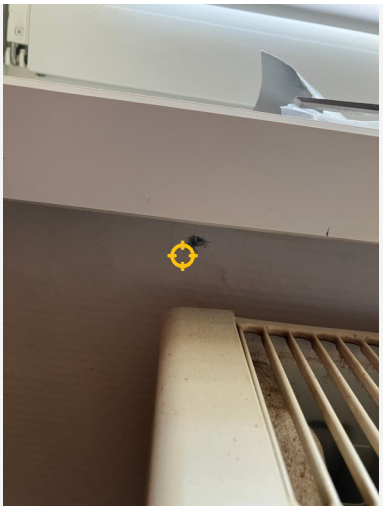
Fiche 5: Pleisterwerk wanden

Geen asbest

#	Type	Referentie	Resultaat
5.1	Mengmonster	MM01	Geen asbest
