CONTROLERAPPORT VAN EEN ELEKTRISCHE LAAGSPANNINGSINSTALLATIE

Rapportnr. 227.585-8.016 - Origineel

Plaats van de inspectie: Weststraat 133/bus 1, 8370 Blankenberge

Inspectietype: Periodieke Inspectie (6.5)

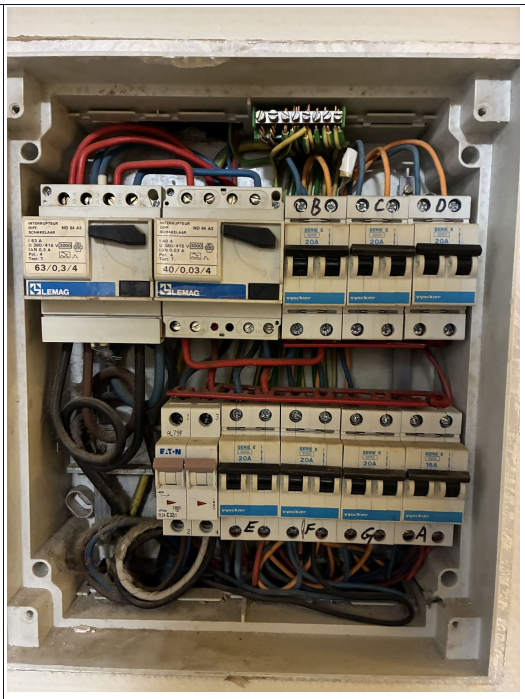
Foto

Aantal Circuits	Bescherming	Doorsnede	Referentie	Type
8	ALSB	10		Hoofdbord
