Asbestinventarisattest

Pastoorstraat 5, 8970 Poperinge

Attestnummer : **20230807-000188.000**
Uitgegeven op : **07.08.2023**
Geldig tot : **07.08.2033**

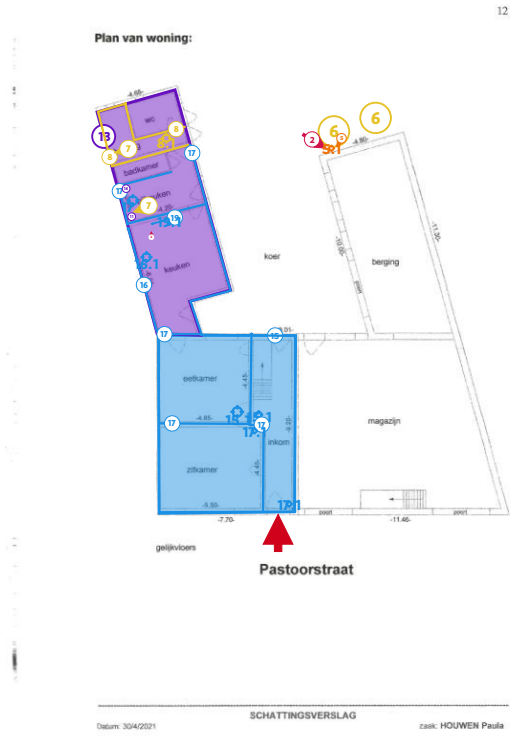
Plan 1.1: Grondplan +0

Beschrijving	Type	Actie
2. Afval/Restplaten	Asbestmateriaal	Dringend verwijderen
5. Rest golfplaat	Asbestmateriaal	Verwijderen
5.1 Code: A8 Golfplaat	Puntmonster	-
6. Verloren bekisting paal	Asbestmateriaal	Zorgvuldig beheren
7. Bakeliet Toepassingen	Asbestmateriaal	Zorgvuldig beheren
8. "Type Glasal" Muurbekleding	Asbestmateriaal	Zorgvuldig beheren
8.1 Code: A6 Glasalplaat	Puntmonster	-
11. CV-ketel Ballon Ariston	Advies	-
13. Verlaagde plafonds +0 woongedeelte	Advies	-

14. Boiler Van Marcke	Advies	-
15. Pleister Plafonds Woning	Geen asbest	-
15.1 Code: A2 Plafond	Mengmonster	-
16. Cementplaten Muur Keuken	Geen asbest	-
16.1 Code: A7 Platen Muur Keuken	Puntmonster	-
17. Pleisterwerk Muur	Geen asbest	-
17.1 Code: A1 Pleister Muur	Mengmonster	-
19. Tegellijm achter Gaskachel	Geen asbest	-
19.1 Code: A3 Lijm	Puntmonster	-

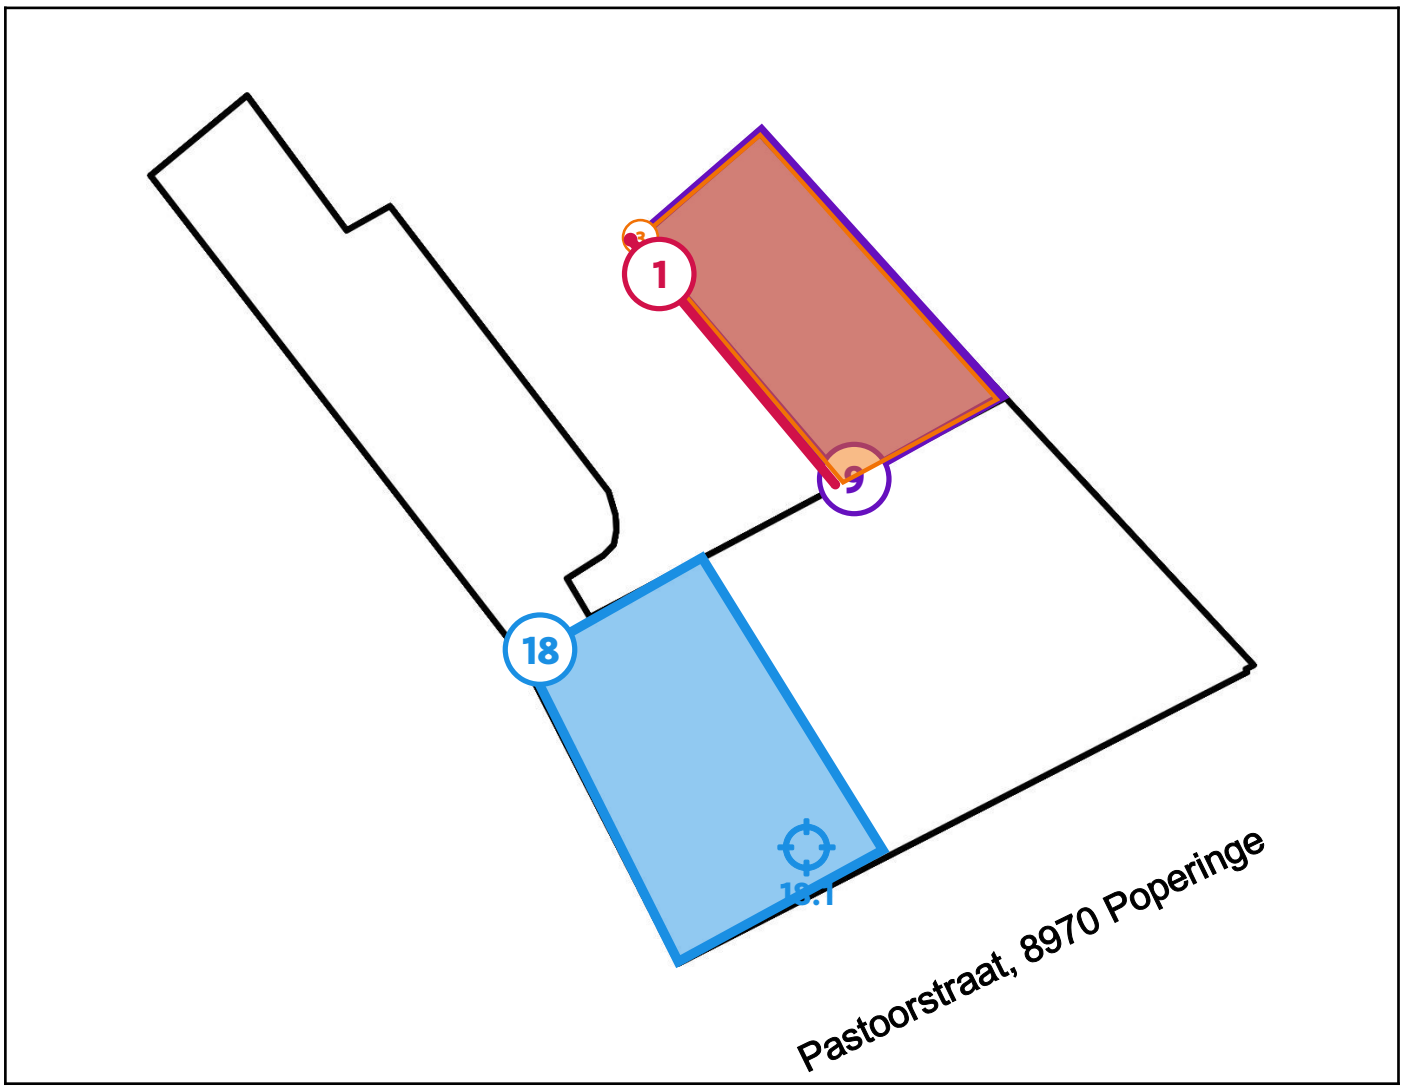
Plan 1.3: Dakenplan

Beschrijving	Type	Actie
1. Slibrestanten in dakgoot	Asbestmateriaal	Dringend verwijderen
3. Golfdakplaten Zolderverdiep +2	Asbestmateriaal	Verwijderen
9. Beperking Hoogte Dak Garage/Duiventil	Beperking	-
18. Onderdak Woning	Geen asbest	-
18.1 Code: A4 Onderdak	Puntmonster	-

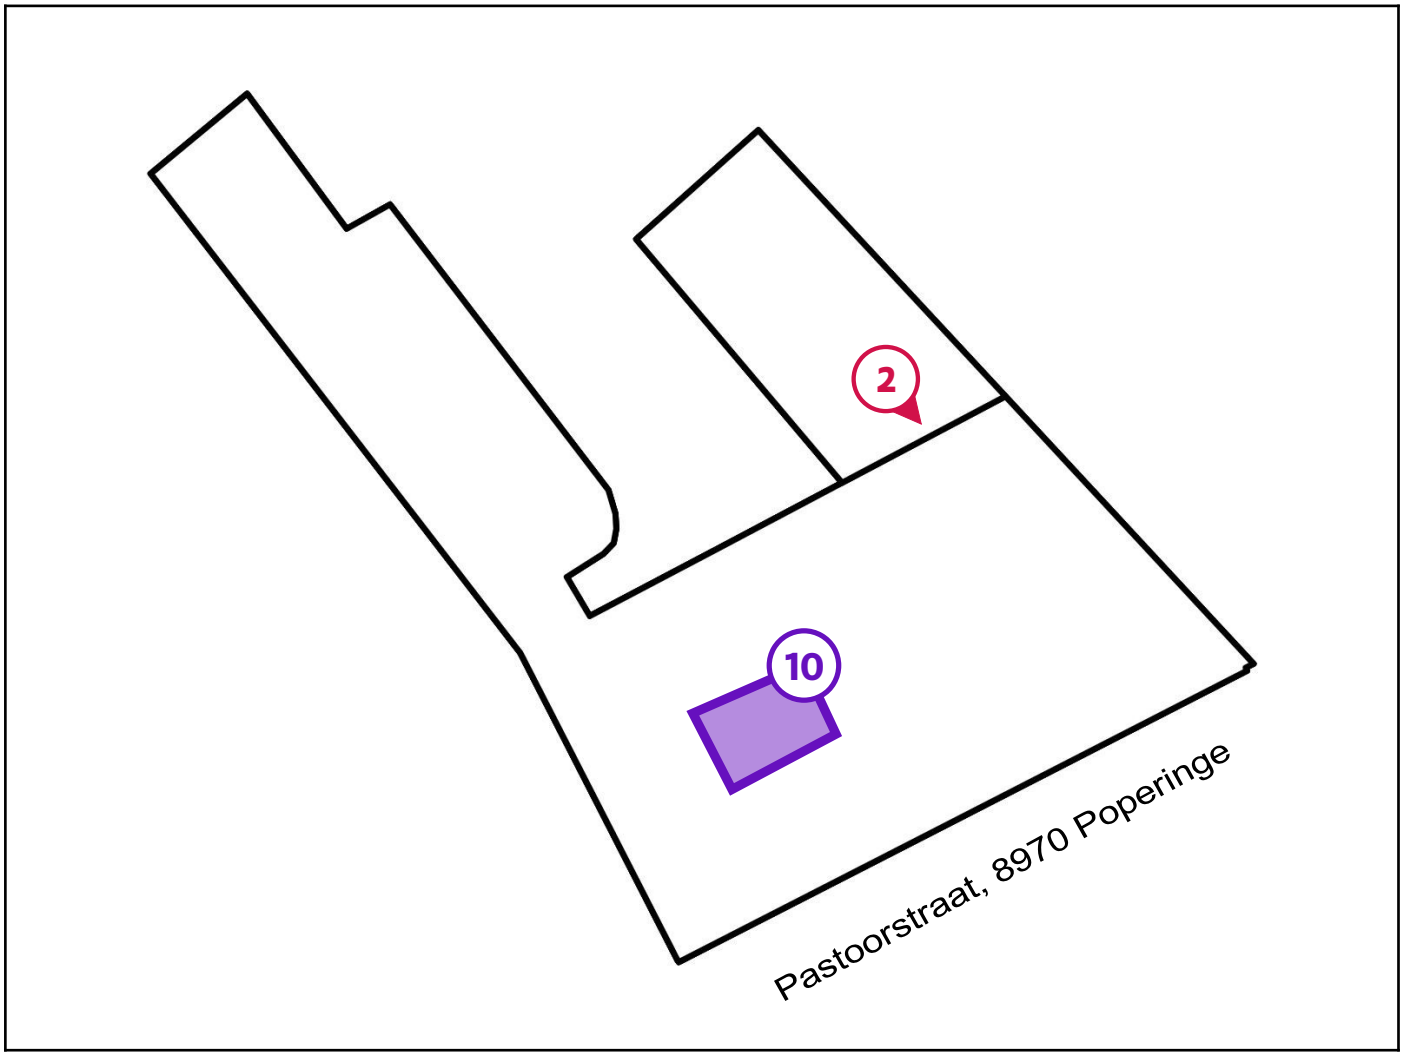
Plan 1.4: Grondplan +2

Beschrijving	Type	Actie
2. Afval/Restplaten	Asbestmateriaal	Dringend verwijderen
10. duiventil +3	Beperking	-

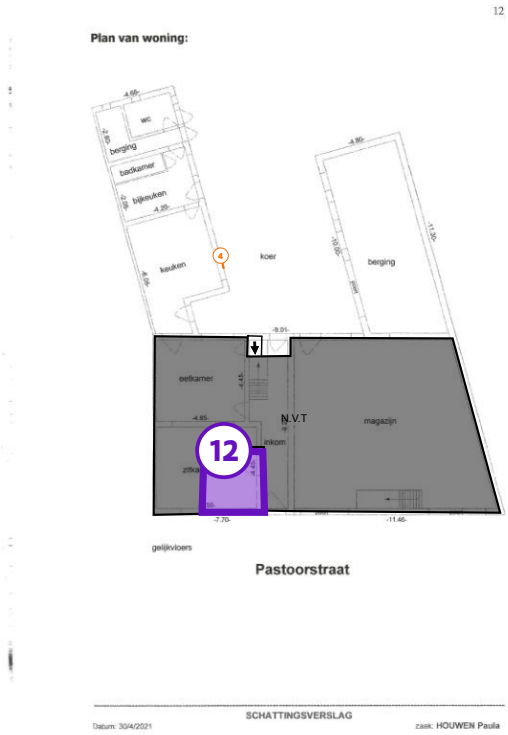
Plan 1.5: Plan van woning (gelijkvloers)

Beschrijving	Type	Actie
4. Mastiek Raam buitenzijde keuken	Asbestmateriaal	Verwijderen
12. Kelder -1	Advies	-

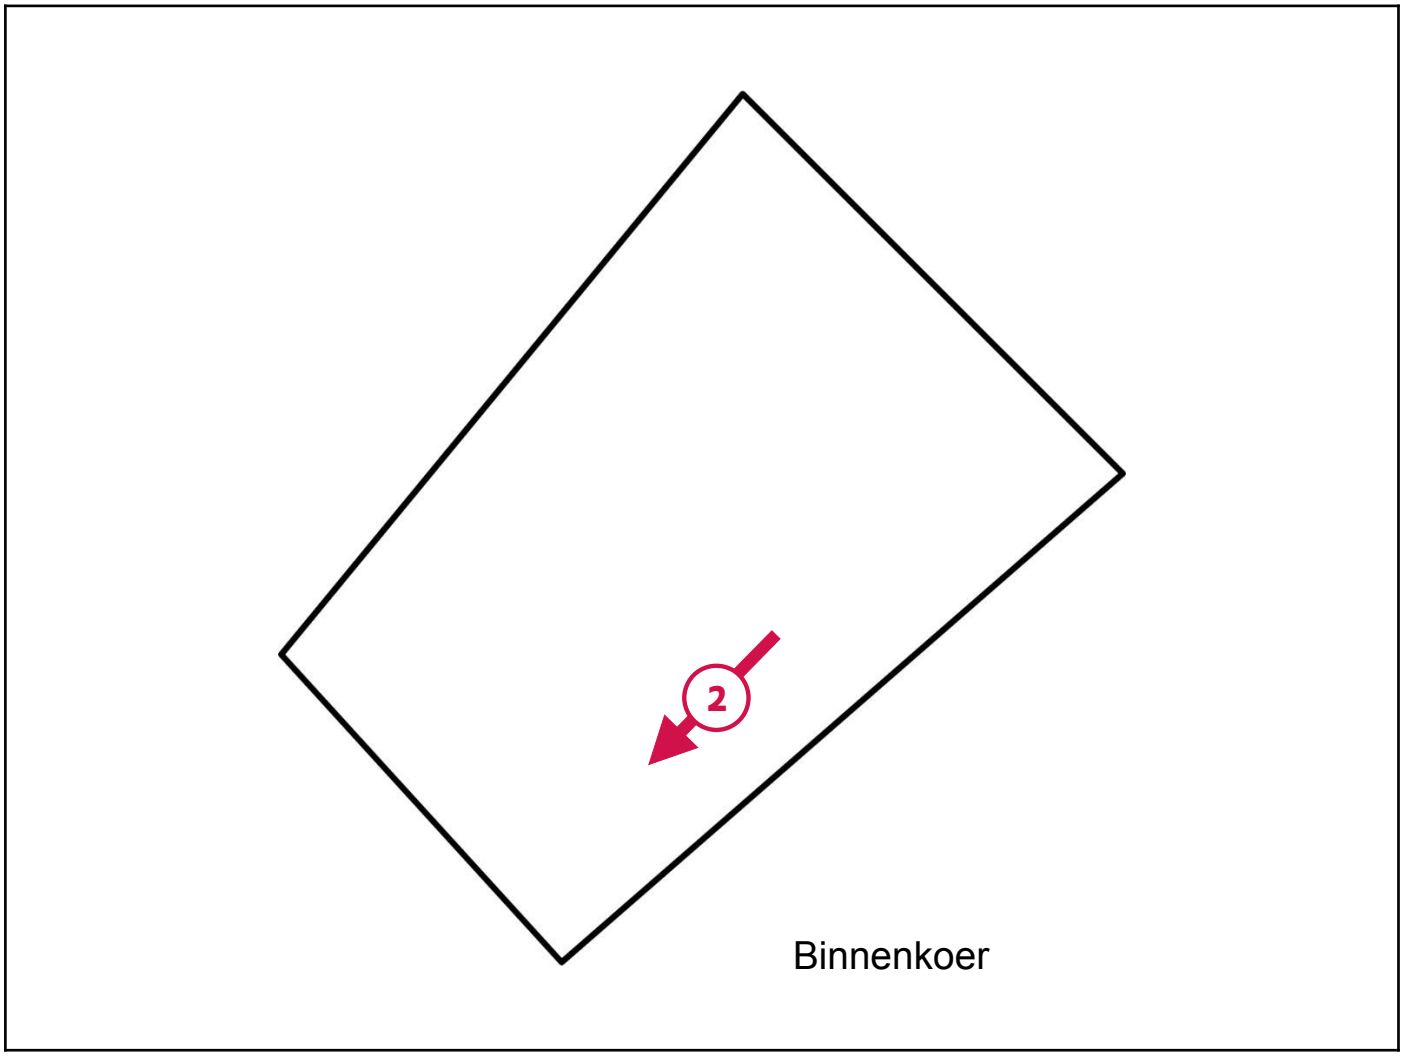
Plan 2.1: Opslaghok Tuin achteraan

Beschrijving	Type	Actie
2. Afval/Restplaten	Asbestmateriaal	Dringend verwijderen

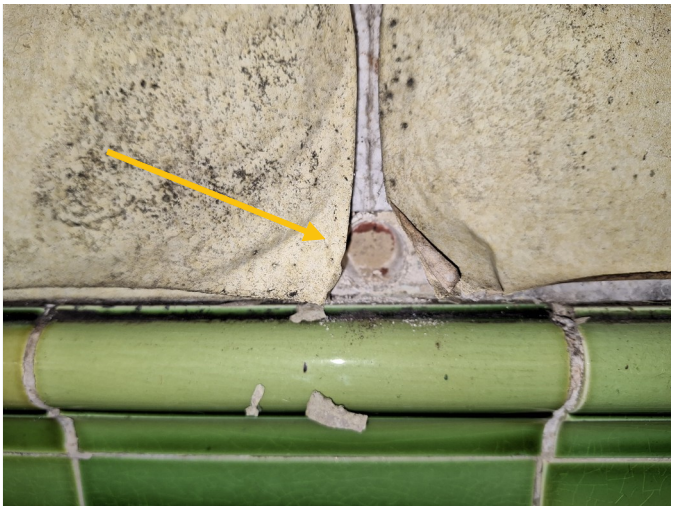
Fiche 17: Pleisterwerk Muur

Geen asbest
