# Asbestinventarisattest

Blaktestraat 18, 9910 Aalter

Attestnummer : **20240802-000254.000**
Uitgegeven op : **02.08.2024**
Geldig tot : **02.08.2034**

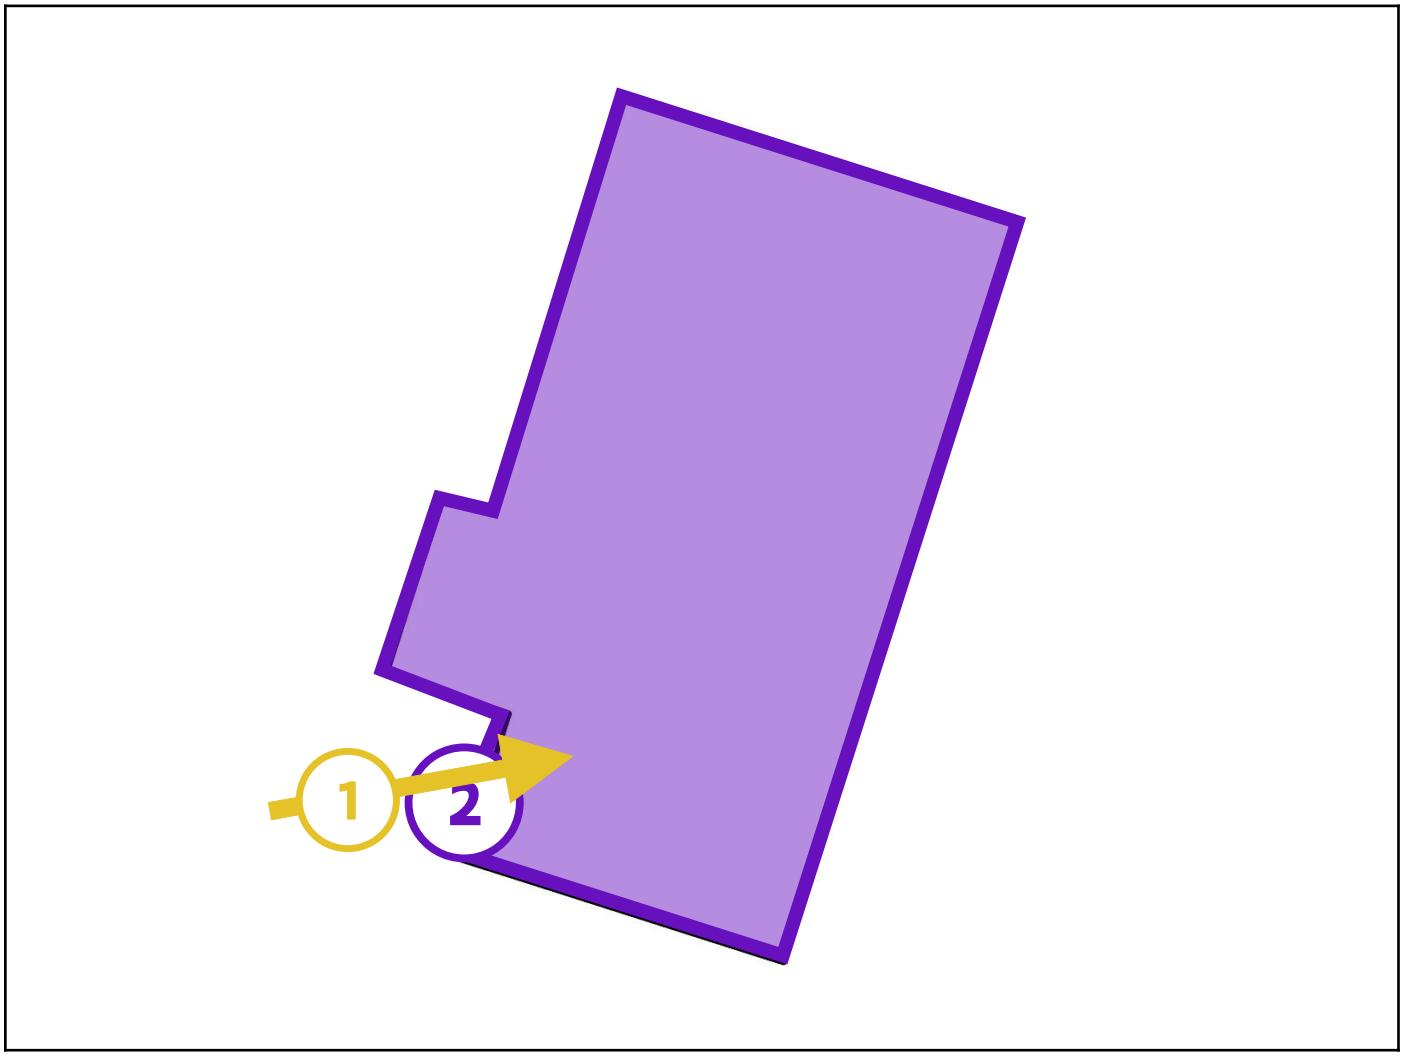
# Plan 1.2: Hoofdgebouw plan

| Beschrijving | Type | Actie |
|---|---|---|
| 1. Elektrische meter (garage) | Asbestmateriaal | Zorgvuldig beheren |
| 2. Plafonds en muren bestaande uit voorzetpanelen | Advies | - |

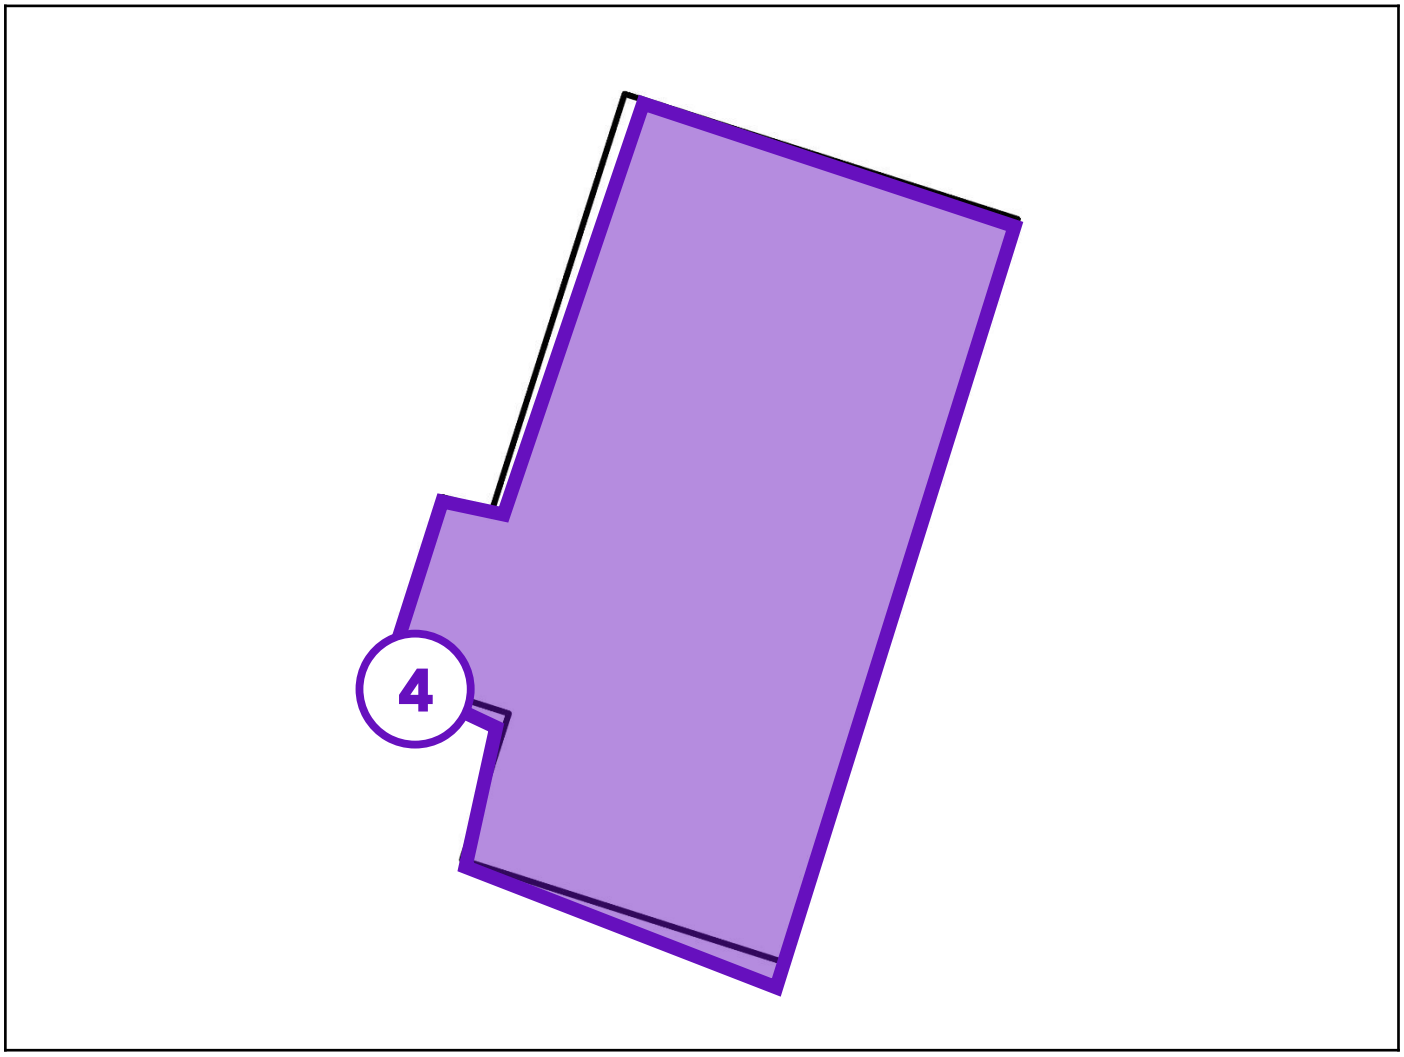
# Plan 1.3: Dak/onderdak

| Beschrijving | Type | Actie |
|---|---|---|
| 4. Dak/onderdak | Advies | - |

De metalen dakbedekking is vastgeschroefd. Bij werken, controleer of een eventueel aanwezig onderdak asbest bevat

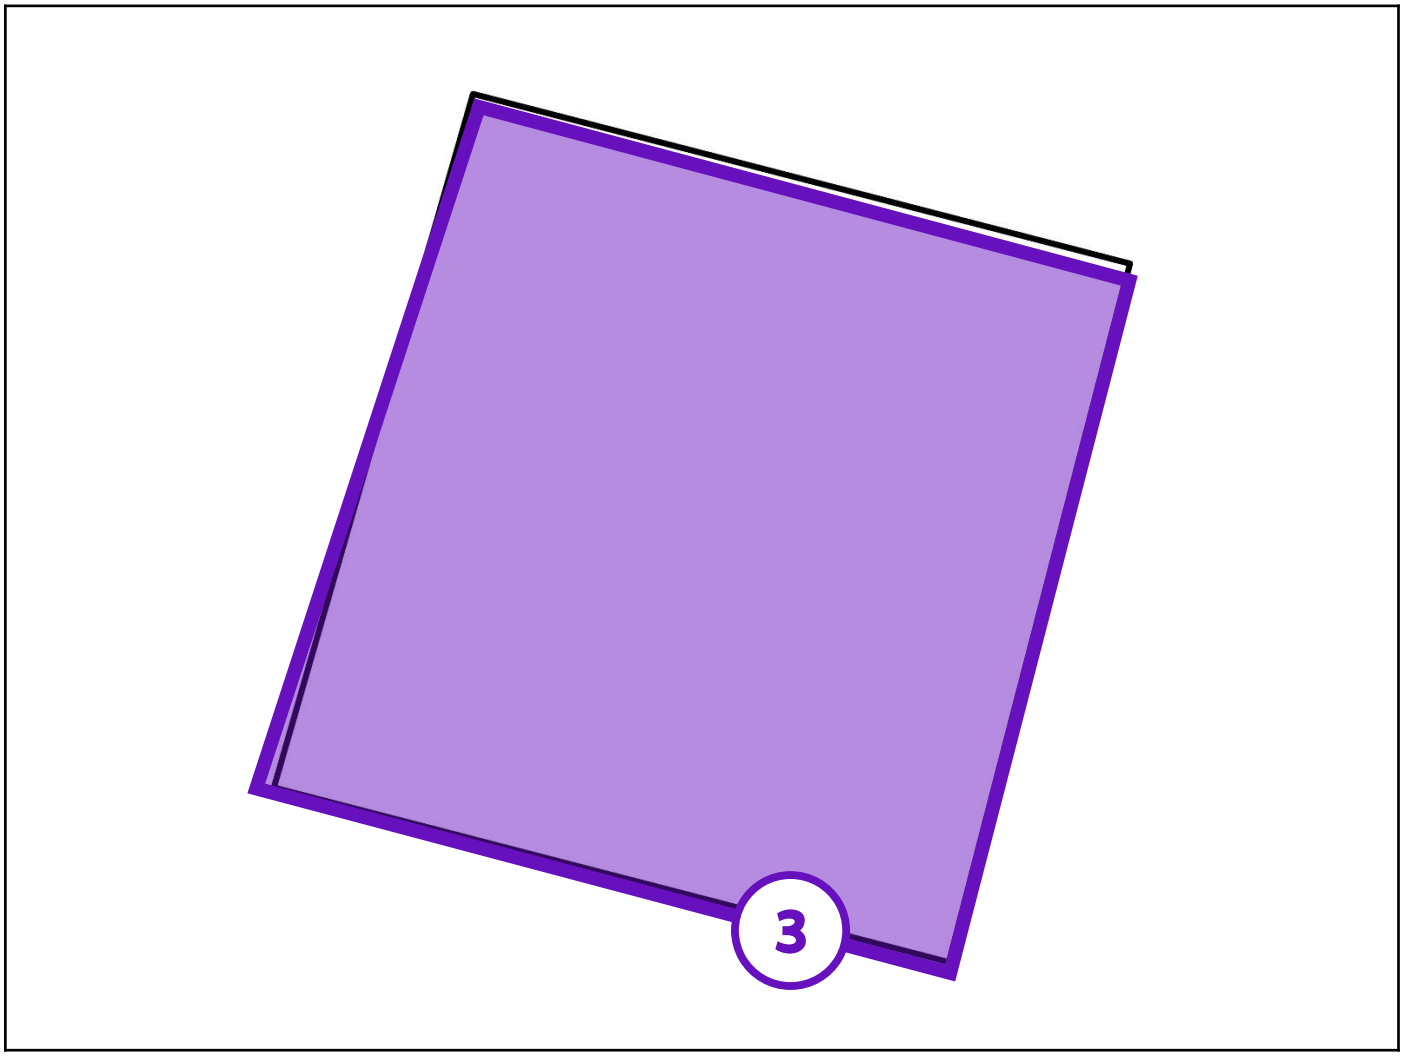
# Plan 3.1: Tuinhuis plan

| Beschrijving | Type | Actie |
|---|---|---|
| 3. Tuinhuis en loods | Advies | - |

Beide constructies werden afgebroken

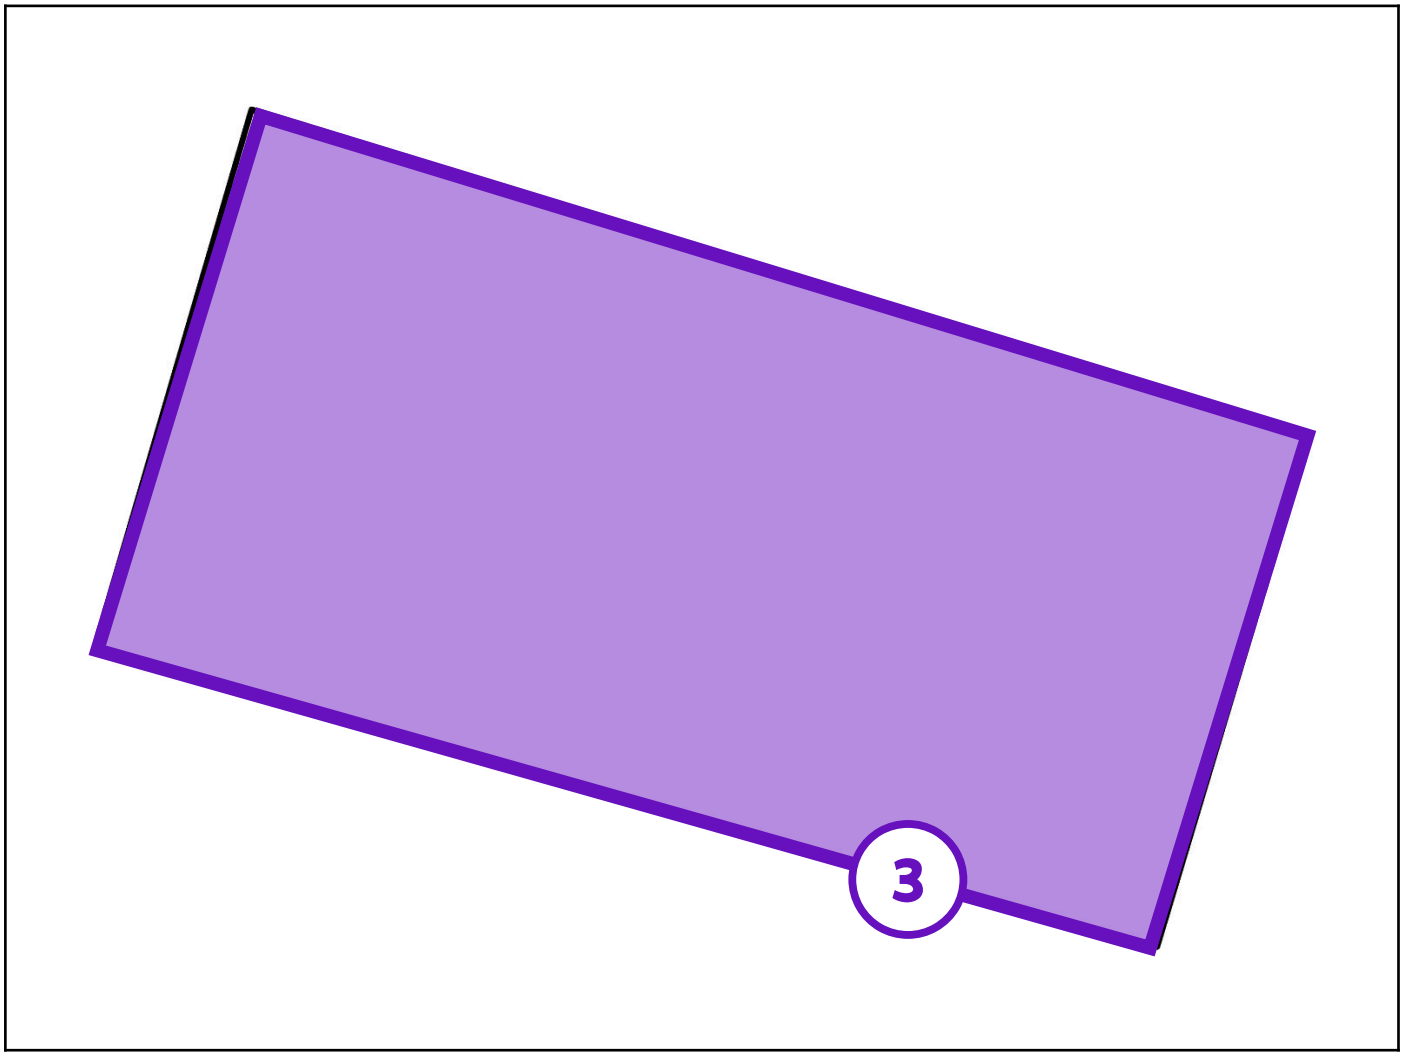
# Plan 4.1: Loods plan

| Beschrijving | Type | Actie |
|---|---|---|
| 3. Tuinhuis en loods | Advies | - |
