Asbestinventarisattest

Oudenhovestraat 21, 9620 Zottegem

Attestnummer : **20261116-000376.000**
Uitgegeven op : **16.11.2026**
Geldig tot : **16.11.2031**

Niet-asbestveilig

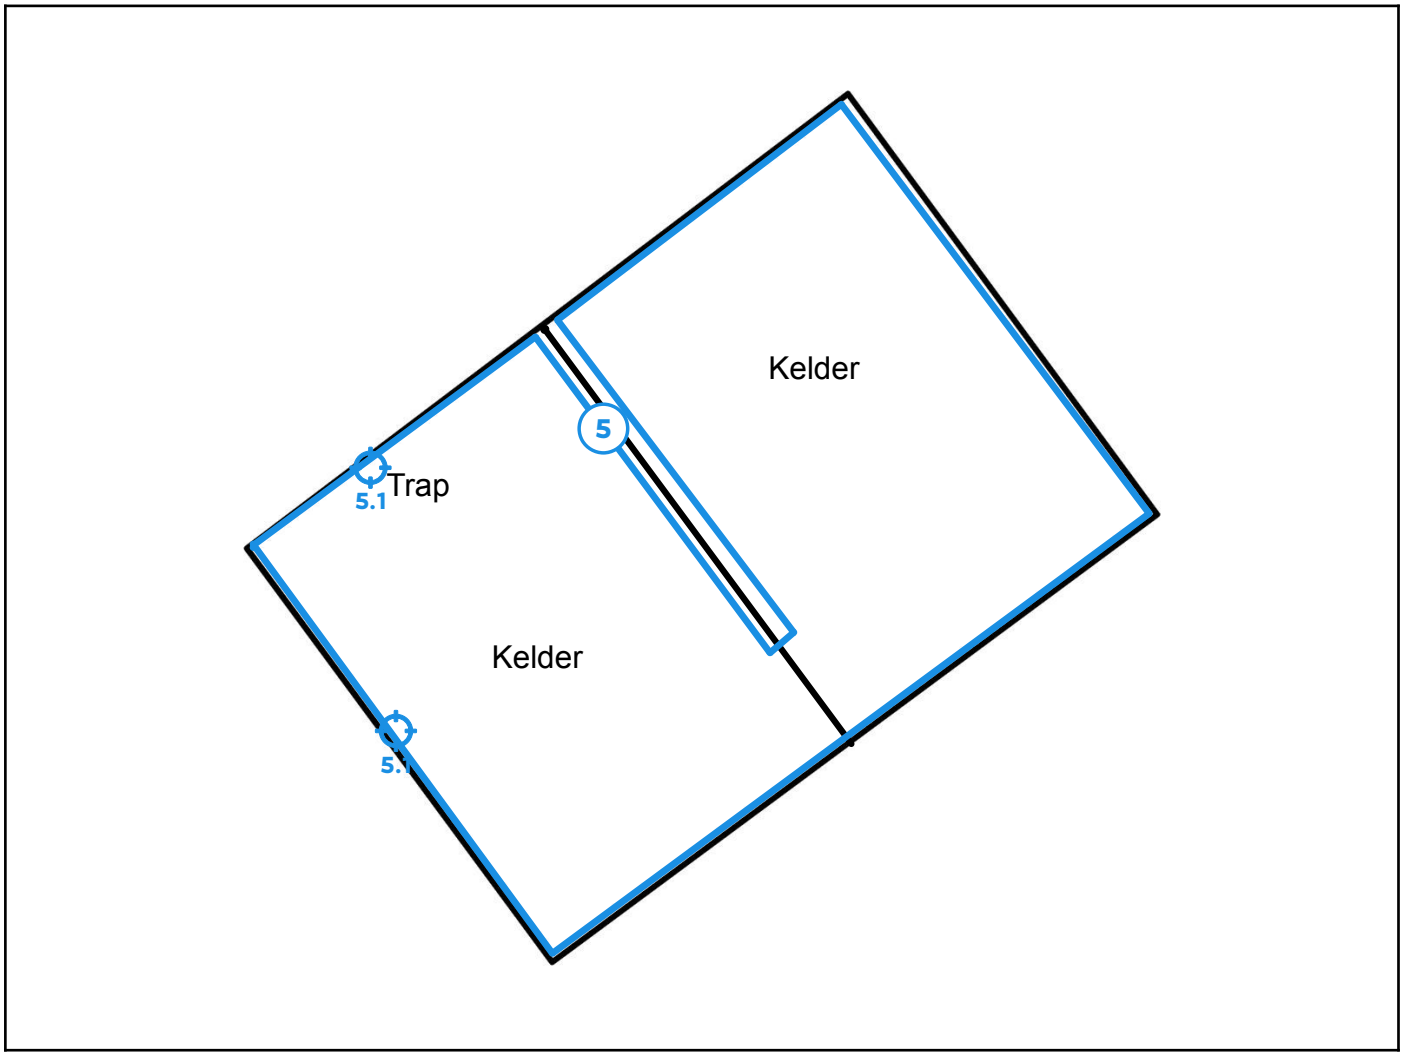
Plan 1.1: Kelder

Beschrijving	Type	Actie
5. Kelderdichting.	Geen asbest	-
5.1 Code: BDA26154/9	Mengmonster	-

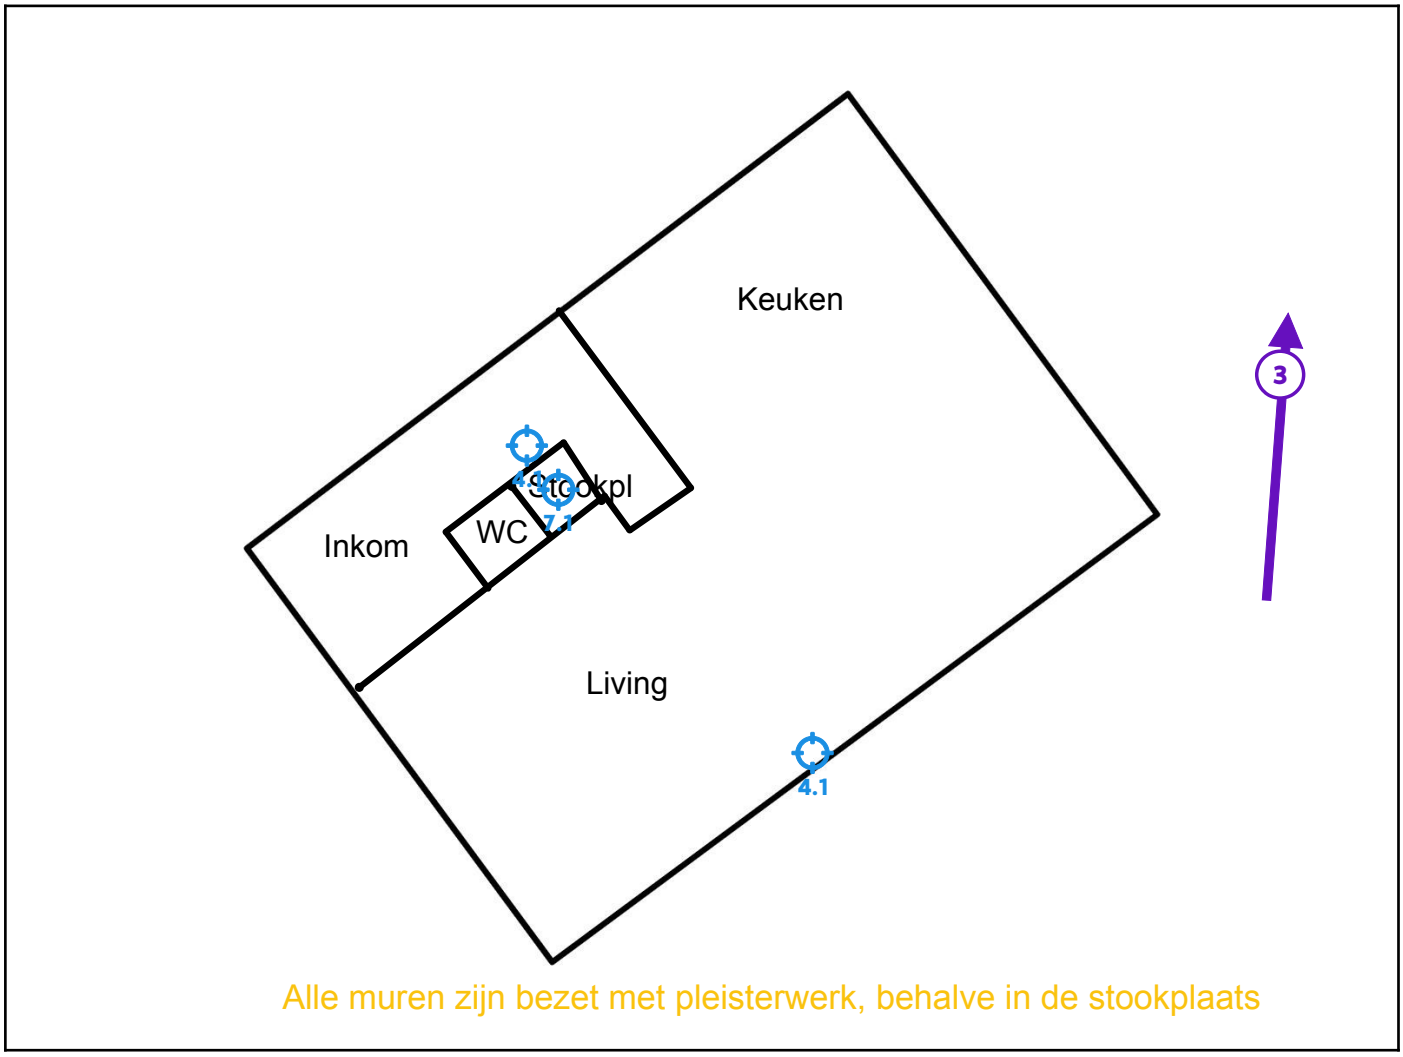
Plan 1.2: Gelijkvloers

Beschrijving	Type	Actie
3. Steenpuin	Advies	-
4. Pleisterwerk muren,	Geen asbest	-
4.1 Code: BDA26002/1	Mengmonster	-
7. Pleisterwerk plafonds.	Geen asbest	-
7.1 Code: BDA26154/8	Mengmonster	-

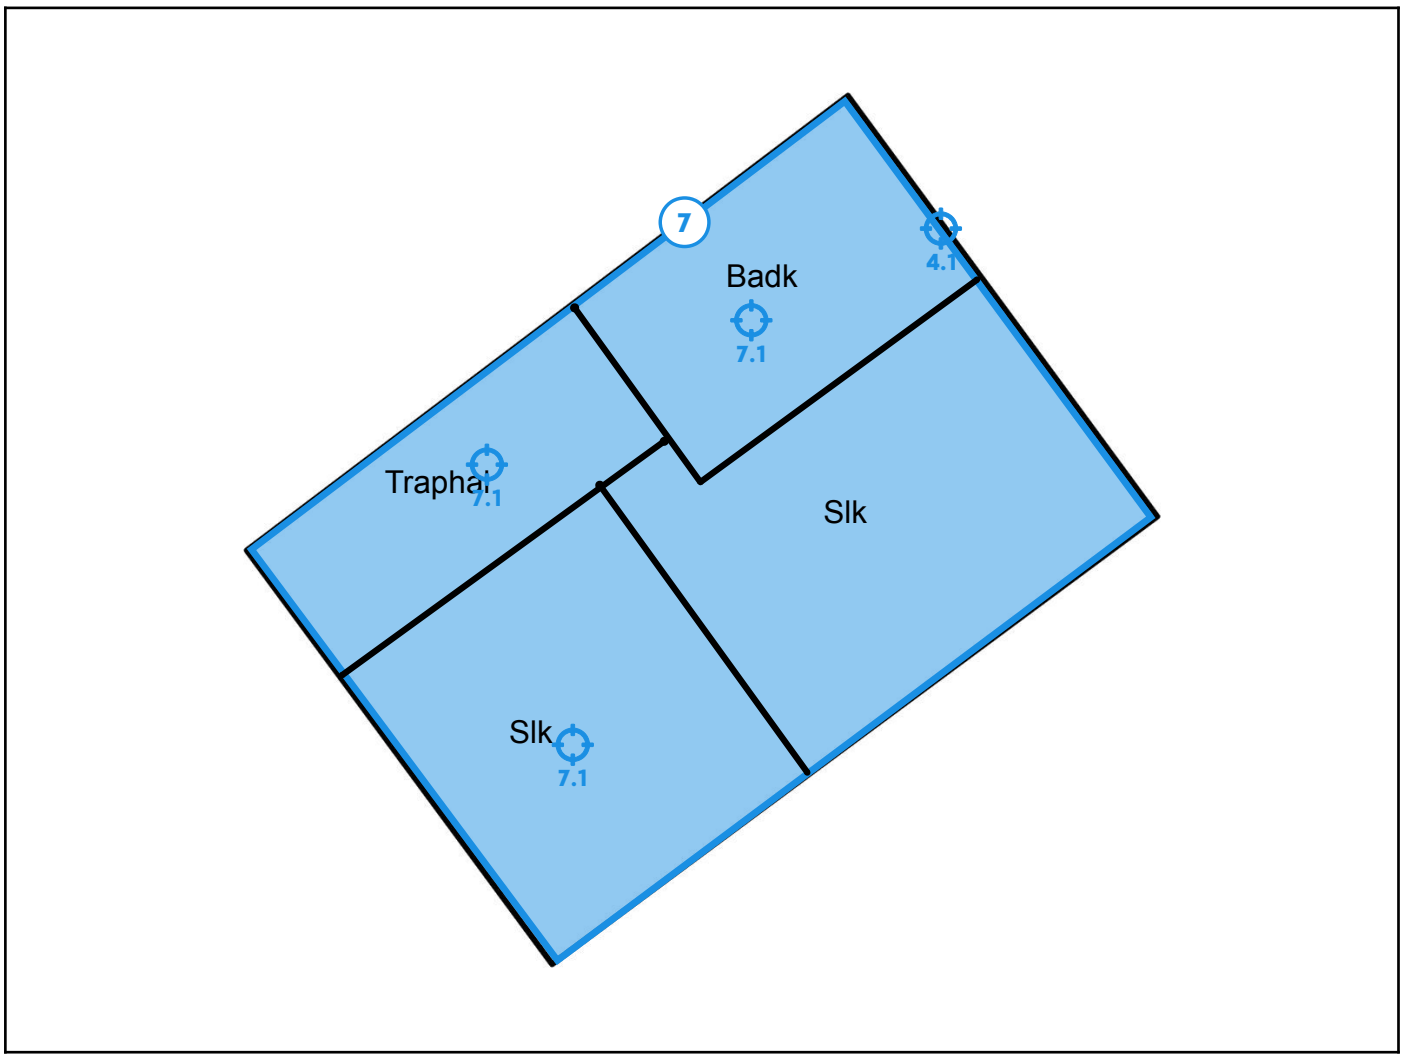
Plan 1.3: Eerste verdieping

Beschrijving	Type	Actie
4. Pleisterwerk muren,	Geen asbest	-
4.1 Code: BDA26002/1	Mengmonster	-
7. Pleisterwerk plafonds.	Geen asbest	-
7.1 Code: BDA26154/8	Mengmonster	-

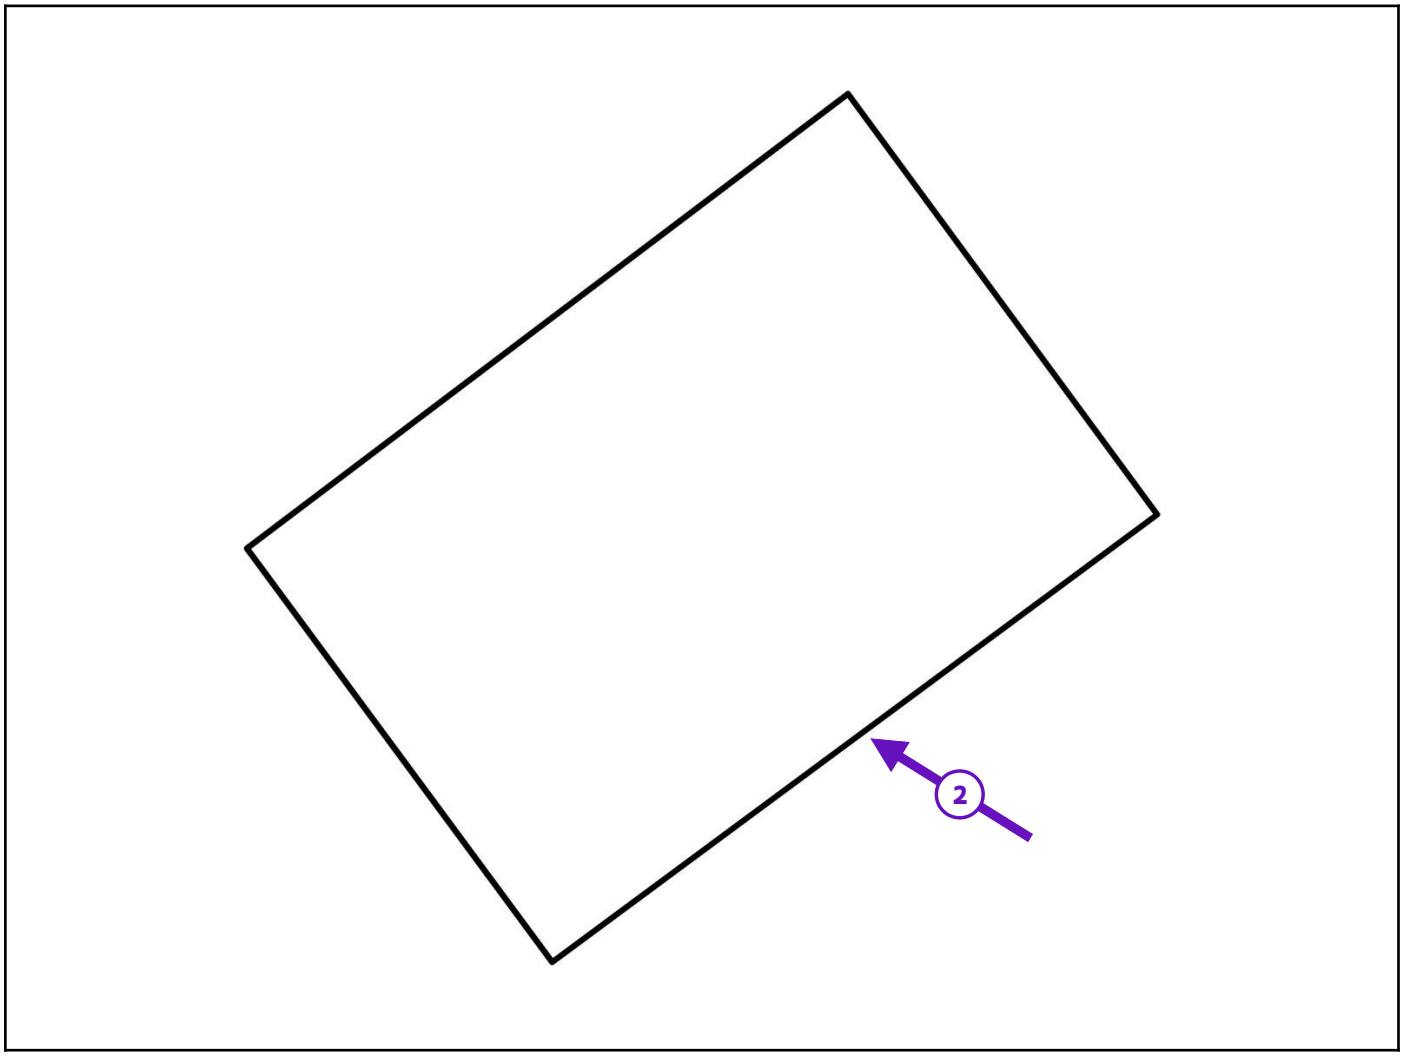
Plan 1.5: Dak

Beschrijving	Type	Actie
2. Schouw	Beperking	-

Tijdelijke beperking

Reden: Het te onderzoeken materiaal situeert zich hoger dan 3,50 m te rekenen vanaf een veilige ondergrond

Uitleg van de asbestdeskundige: Het is niet uitgesloten dat er in de schouw asbesthoudende elementen aanwezig zijn.

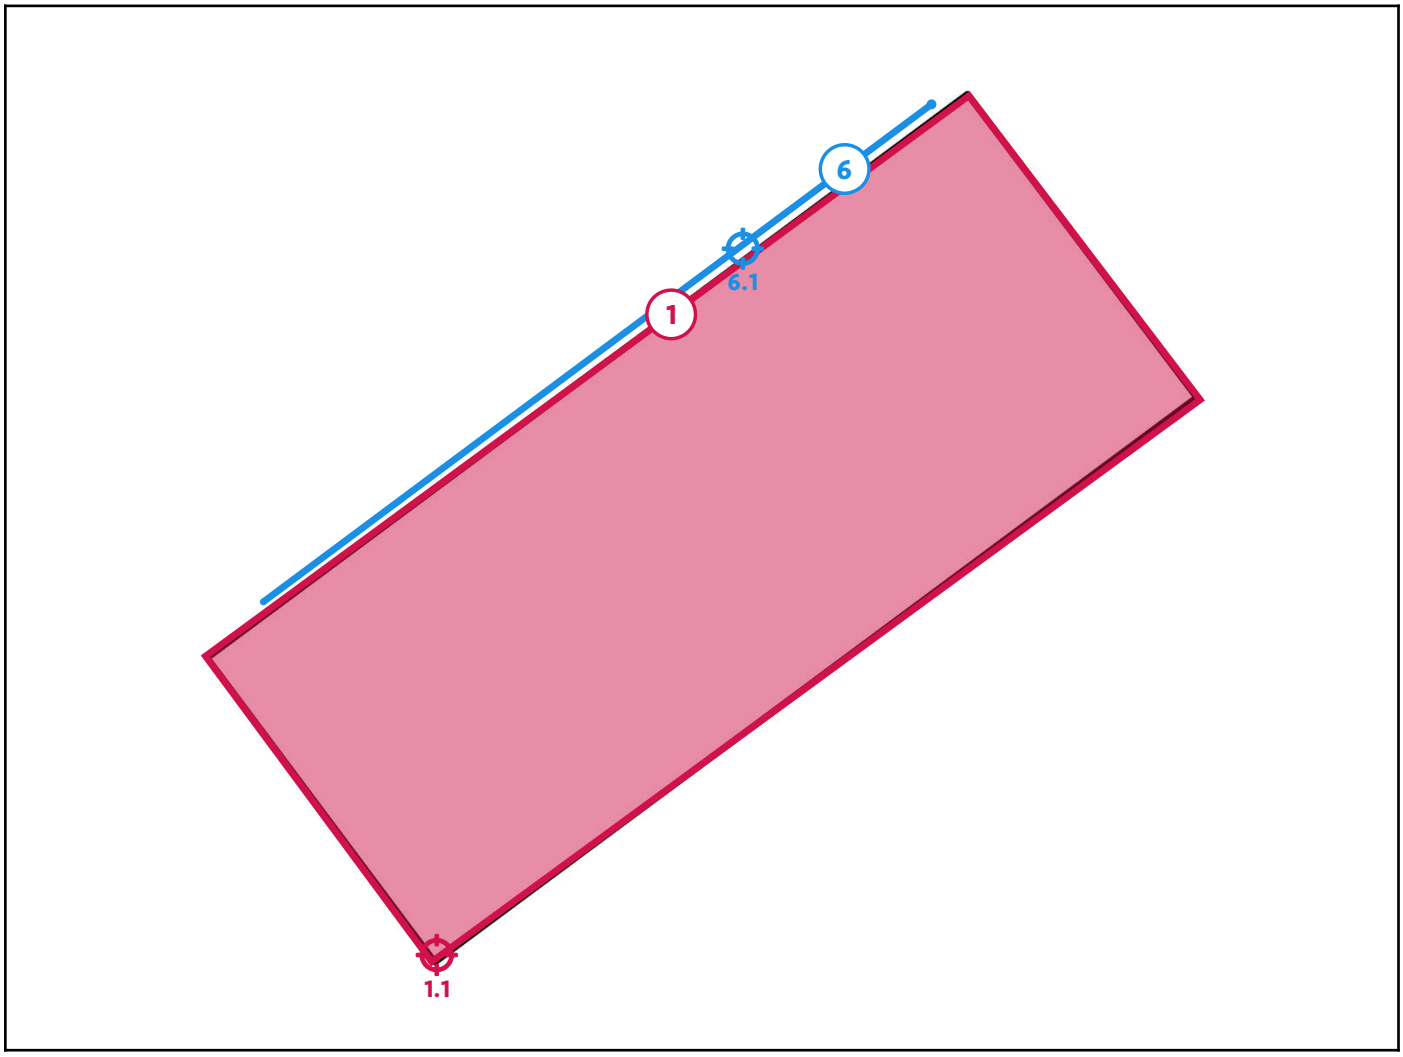
Plan 2.1: Loods

Beschrijving	Type	Actie
1. Golfplaten	Asbestmateriaal	Dringend verwijderen
1.1 Code: BDA26154/2	Puntmonster	-
6. Mastieken	Geen asbest	-
6.1 Code: BDA26154/4	Puntmonster	-

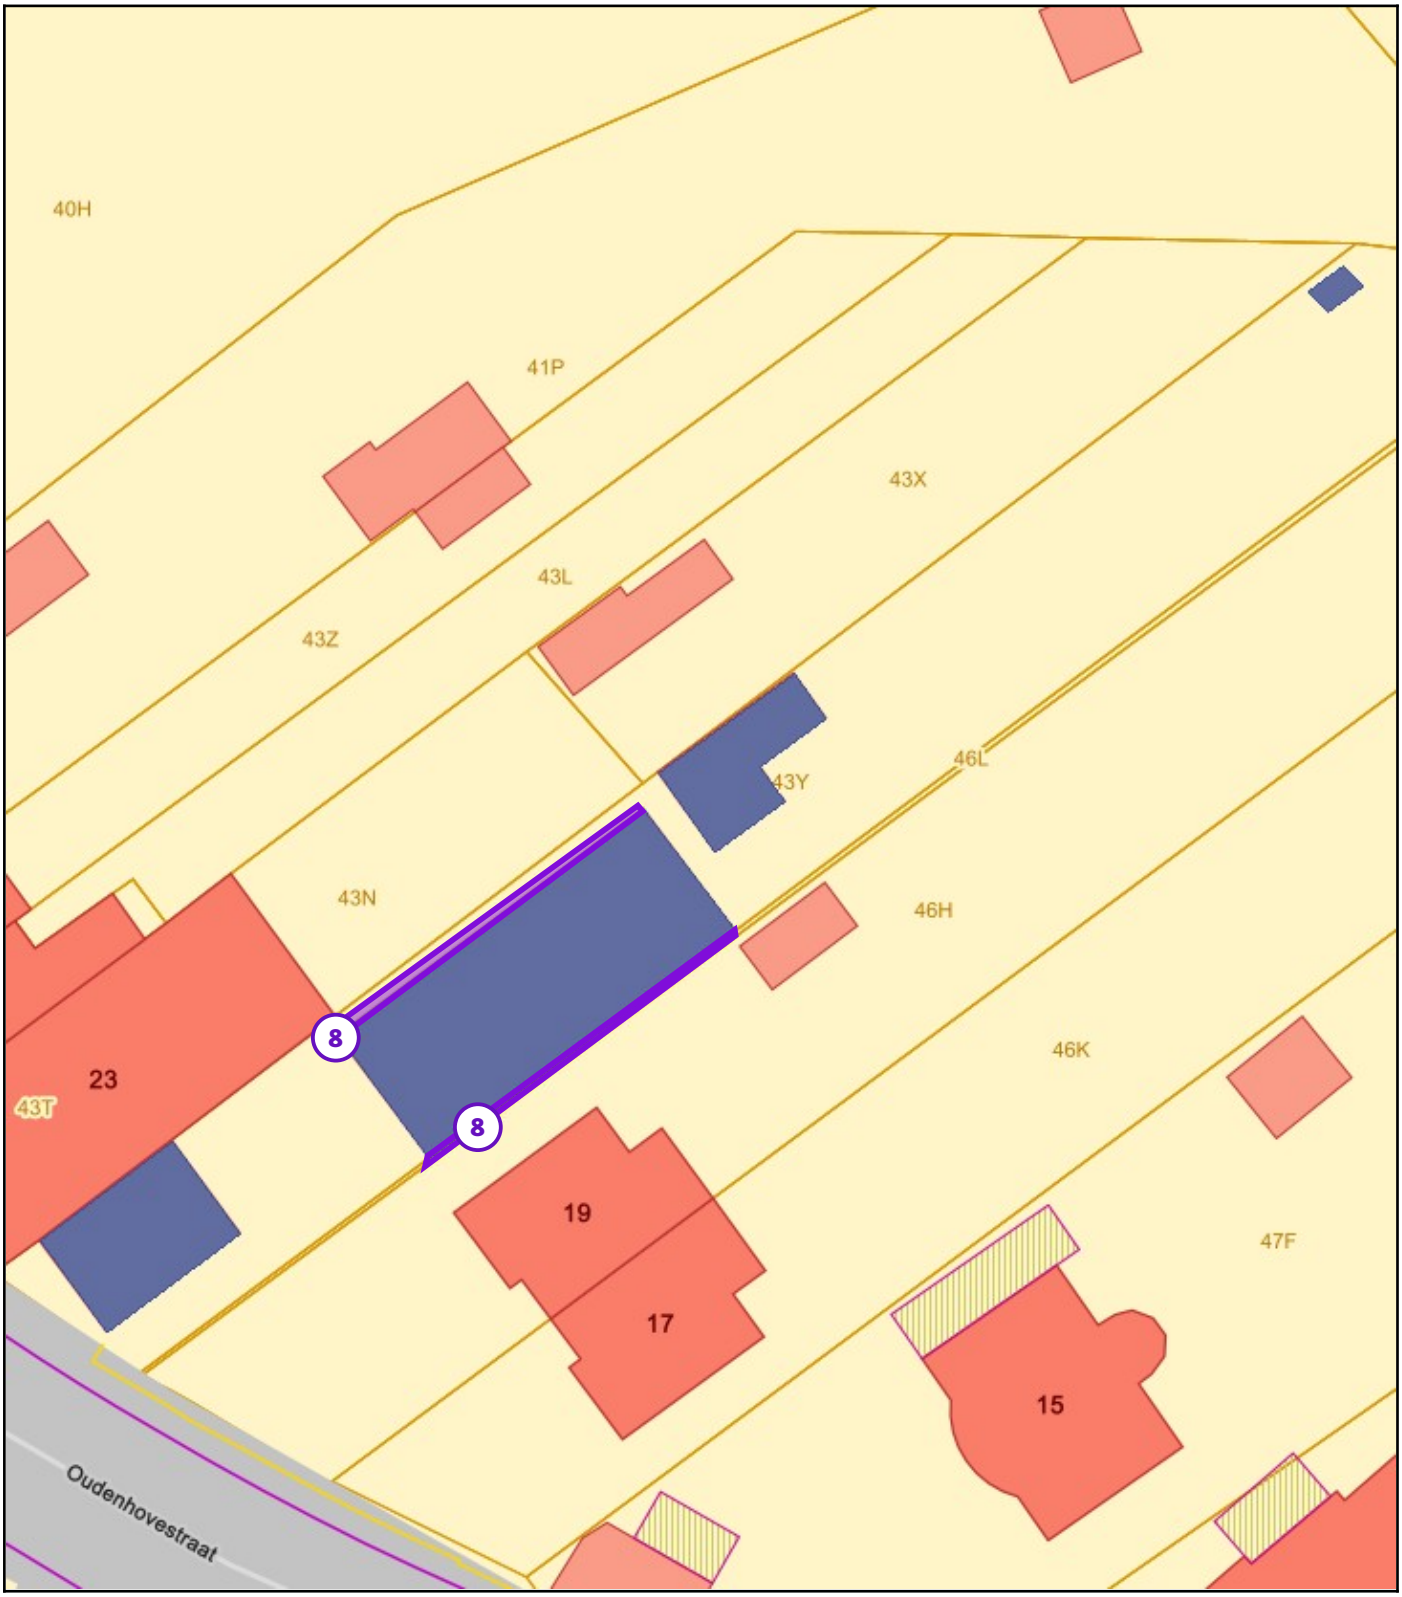
Plan 5.1: Afdruipzones/afvloeizones

8. Afdruipzone	Afdruipzone/afvloeizone	-

Afspoelend regenwater kan asbestdeeltjes van verweerde asbestcementen dak- of gevelbekleding meenemen naar de bodem. De asbestdeeltjes in de bodem vormen een laag risico: bodempartikels houden de asbestdeeltjes voldoende vast om gezondheidsrisico's te vermijden. Door deze asbesthoudende bodemzone zorgvuldig te beheren, vermijdt u gezondheidsrisico's.

Beschrijving	Afdruipzone
Bron van de asbestdeeltjes	Bron is nog aanwezig
Type	Afdruipzone dak
Afmetingen (lengte - breedte - diepte)	• 42,00 m - 0,60 m - 0,30 m
Geraamd volume	7,56 m^3

- Om het afspoelen van asbestdeeltjes te stoppen, is het verstandig om de verwijdering van de dak- of gevelbekleding in te plannen en in afwachting hiervan een dakgoot te plaatsen om het regenwater af te voeren naar de riolering.

De uitgraving van een afdruipzone gebeurt volgens de methodiek "eenvoudige handelingen". Vermijd daarbij vermenging met andere bodem en laat de uitgegraven asbesthoudende grond afvoeren naar een daartoe vergunde stortplaats. Voor de uitgraving wordt een richtdiepte van 30 cm gehanteerd.

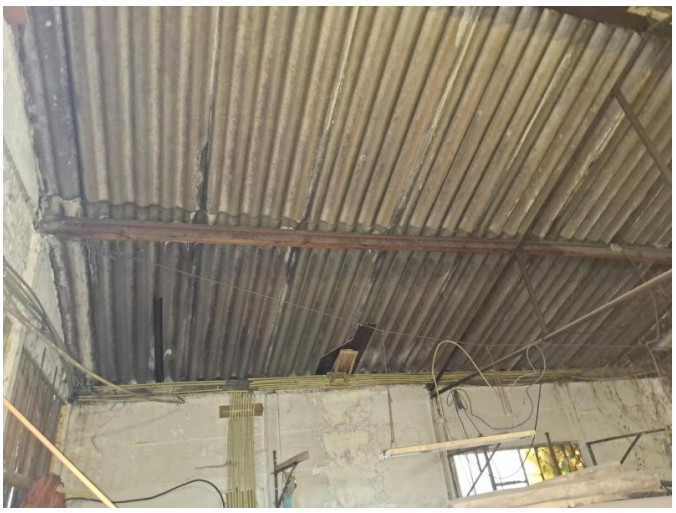
Fiche 1: Golfplaten

Eindbeoordeling materiaalrisico	Hoog materiaalrisico en/of hoge kans op vezelvrijgave

Gebondenheid	Categorie 1: hechtgebonden in oorsprong
Asbestsoort (vezeltype)	Crocidoliet aanwezig
Asbestconcentratie	Laag (< 50%)
Afschermingsgraad van het gehele materiaal	Geheel of deels vrij aan de binnenlucht, maar geen contact met binnenluchtstromen
Toestand van het materiaal	Matig beschadigd, matig verweerd

#	Type	Referentie	Resultaat
1.1	Puntmonster	BDA26154/2	Chrysotiel, Crocidoliet

Beschrijving	Golfplaten
Omgeving	Grenst aan binnen- en buitenlucht
Primaire drager	Schuin dak
Asbestmateriaal	Dak- en gevelbekleding - Golfplaat
Bindmiddel van asbestmateriaal	Cement
Gebondenheid op basis van bindmiddel	Hecht
Hoeveelheid (oppervlakte - aantal)	• 200,00 m^2 - 1 stuk
Totale oppervlakte	200,00 m^2
Eenvoudig bereikbaar	Ja
Bevestigingswijze	• Geschroefd
Identificatiemethode	Een monstername door de asbestdeskundige met laboanalyse door een asbestlabo.
Destructieve handeling voor identificatie	Nee

Dringend verwijderen

- Zorg voor een veilig beheer. Vermijd het beschadigen van het asbestmateriaal. Controleer de toestand jaarlijks op wijzigingen.
- Verwijder dit asbestmateriaal zo snel mogelijk. Volg de toestand goed op.
- Hemelwater dat afspoelt van asbestcement daken of gevels kan asbestdeeltjes bevatten. Gebruik het enkel voor gesloten circuits (bv. spoelen toiletten). Reinig na het vervangen van het dak of de gevel de dakgoten en regenwaterput of -ton om asbesthoudend sediment of slib te verwijderen
- Voer bijkomende staalname(s) uit.

- Eenvoudige handelingen: enkel door erkend asbestverwijderaar
  Verwijdering door een erkende asbestverwijderaar - eenvoudige handelingen: zonder beschadiging of breken, te verwijderen materiaal bevochtigen/fixeren, in daarvoor voorzien afvalzakken te steken en af te voeren. Beschermingsmaatregelen (masker FFP3, pak, handschoenen,...) in acht nemen voor de verwijderaar en de omgeving

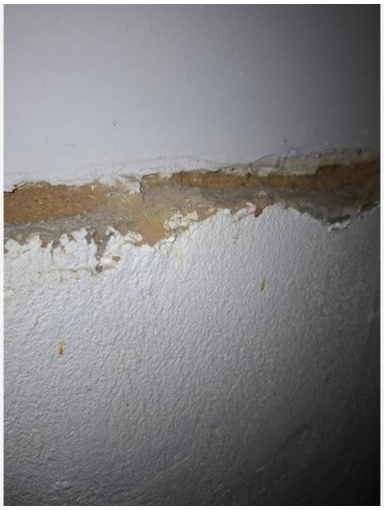
Fiche 5: Kelderdichting.

Geen asbest

#	Type	Referentie	Resultaat
5.1	Mengmonster	BDA26154/9	Geen asbest

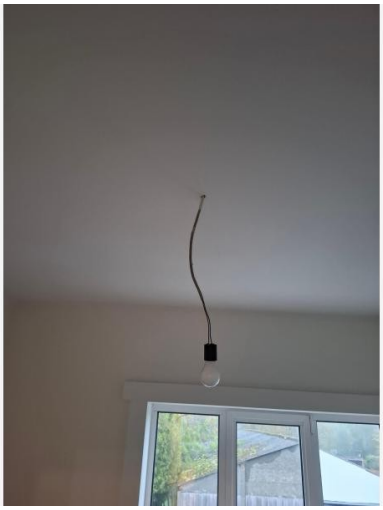
Fiche 7: Pleisterwerk plafonds.

Geen asbest

#	Type	Referentie	Resultaat
7.1	Mengmonster	BDA26154/8	Geen asbest

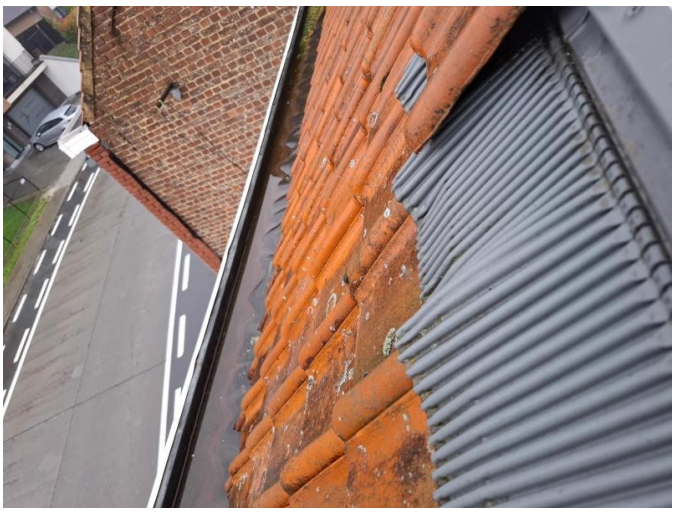
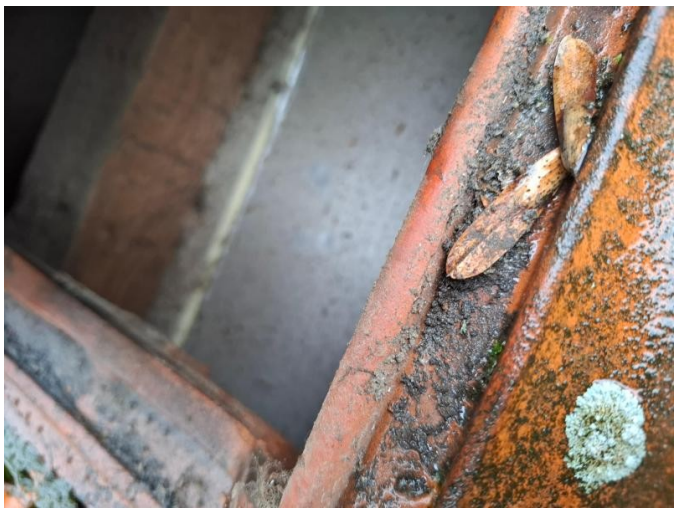
Beschrijving	Notitie	Terug te vinden op plannen
Fiche 9: 1. Materialen aan de stookketel (dichtingen, isolerend materiaal,...)	-	-
Fiche 10: 1. Materialen onder de dakbedekking (onderdak...)	Er is aan het dakraam gecontroleerd en daar was geen onderdak aanwezig. Het is uiteraard niet mogelijk om overal onder elke pan te controleren.	-
