Asbestinventarisattest

Ontmijnersstraat 87/VER2, 8370 Blankenberge

Attestnummer : **20250402-000423.000**
Uitgegeven op : **02.04.2025**
Geldig tot : **02.04.2035**

Asbestveilig (maar niet asbestvrij)

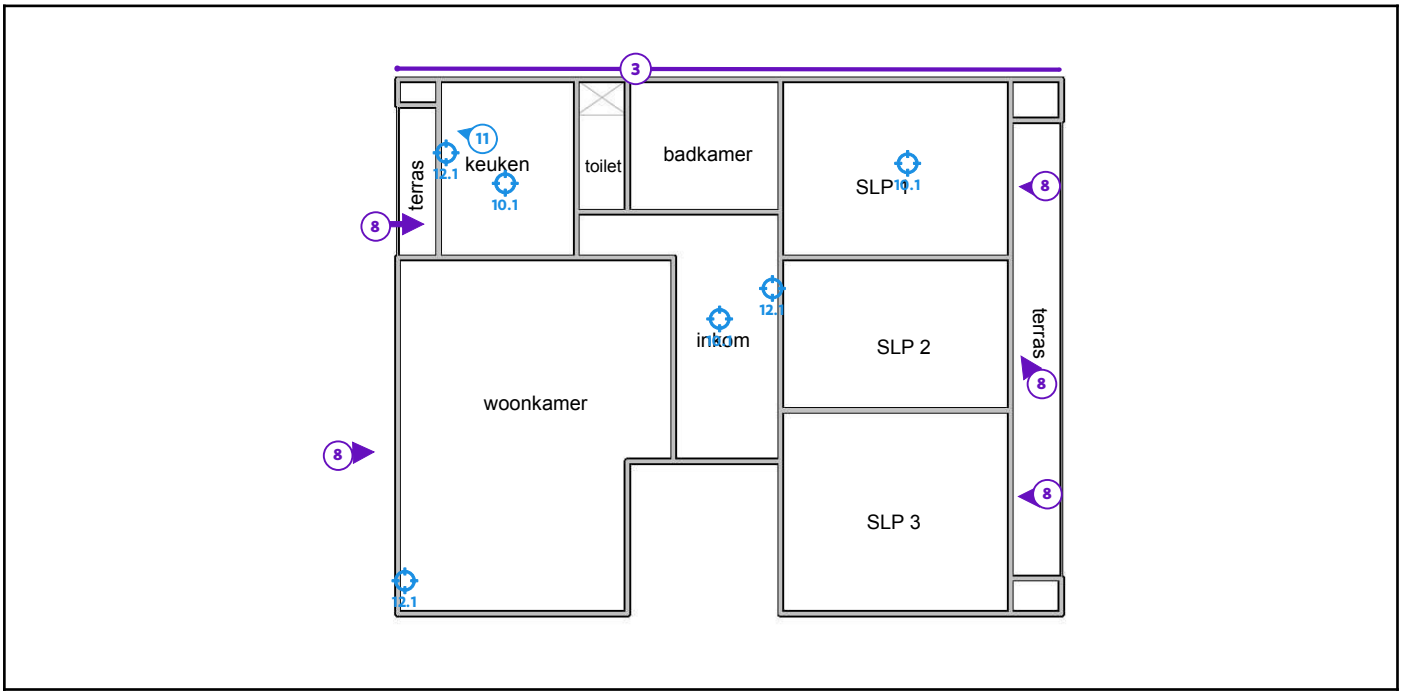
Plan 1.1: Plan appartement

Beschrijving	Type	Actie
3. Gevelleien	Advies	-
8. Soepele silicone	Advies	-
10. Pleisterwerken plafonds	Geen asbest	-
10.1 Code: MM002	Mengmonster	-
11. Anti-trillingsleertje	Geen asbest	-
12. Pleisterwerk muren	Geen asbest	-
12.1 Code: MM001	Mengmonster	-

Bovenaan de linker gevel werden asbestverdachte gevelleien vastgesteld. Deze gevelleien zijn niet bereikbaar vanuit het appartement. Ze maken deel uit van de gemene delen van het gebouw en dienen onderzocht te worden in het kader van het asbestattest voor de gemene delen.

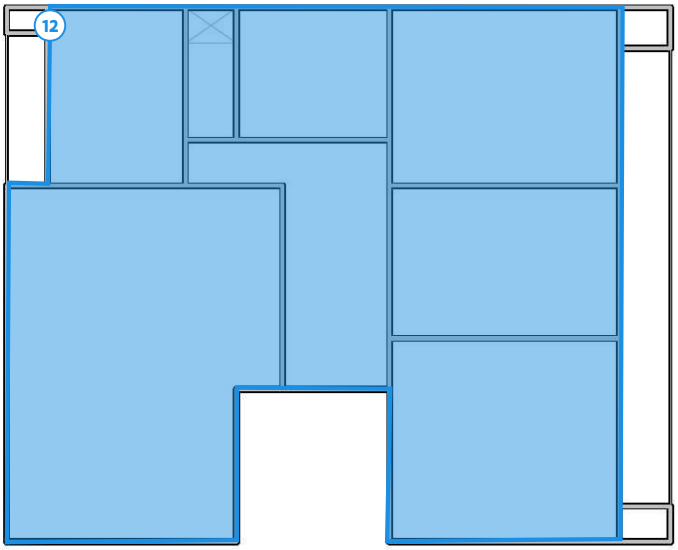
Plan 1.2: Plan appartement: muren

Beschrijving	Type	Actie
12. Pleisterwerk muren	Geen asbest	-

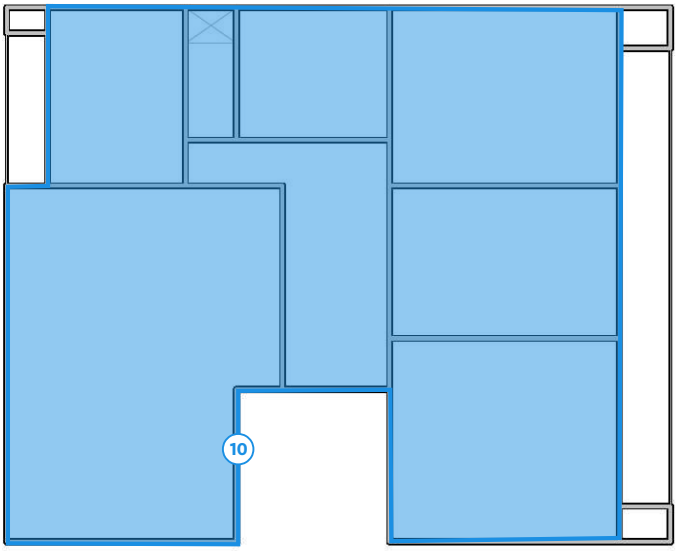
Plan 1.3: Plan appartement: plafonds

Beschrijving	Type	Actie
10. Pleisterwerken plafonds	Geen asbest	-

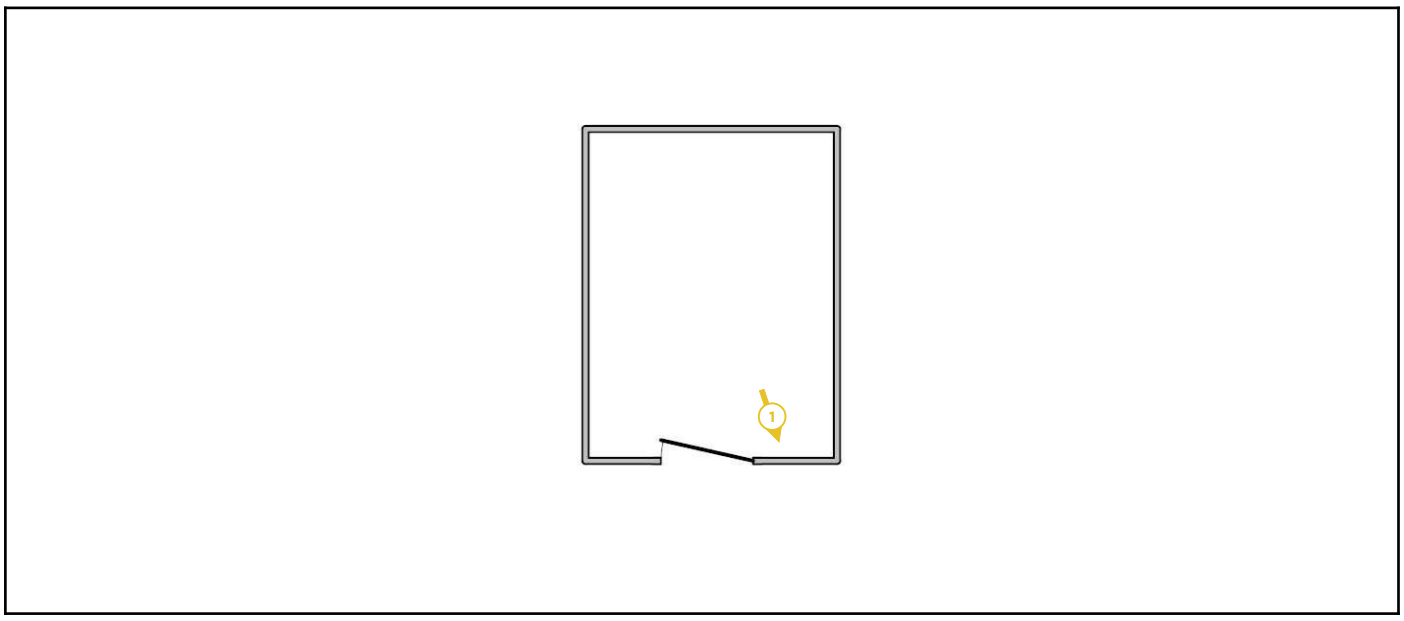
Plan 1.4: Plan berging 2

Beschrijving	Type	Actie
1. Bakeliet toepassingen	Asbestmateriaal	Zorgvuldig beheren

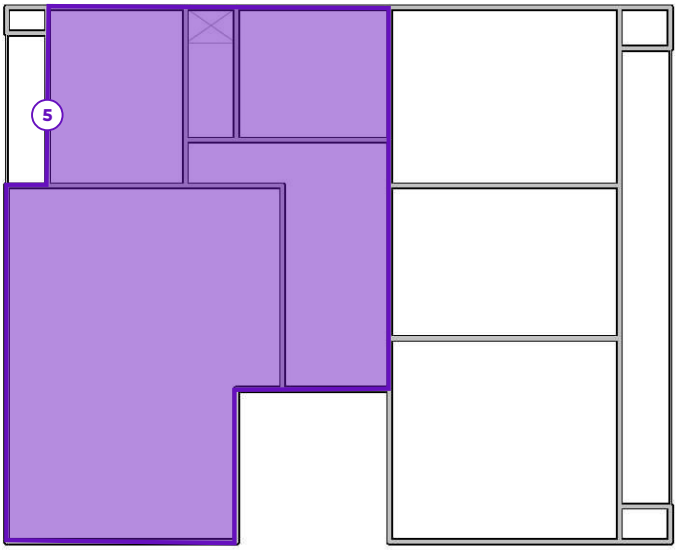
Plan 1.5: Plan appartement: laminaat

Beschrijving	Type	Actie
5. Laminaat/parket	Advies	-

In deze ruimtes werd een vloerafwerking uit laminaat en/of parket vastgesteld. Dit is een niet-asbestverdacht materiaal. Er kon niet worden vastgesteld of er mogelijk asbestverdachte of asbesthoudende materialen onder deze toepassing aanwezig is. Bij renovatie of sloop is het aangeraden om een destructief onderzoek te laten uitvoeren van deze toepassingen.

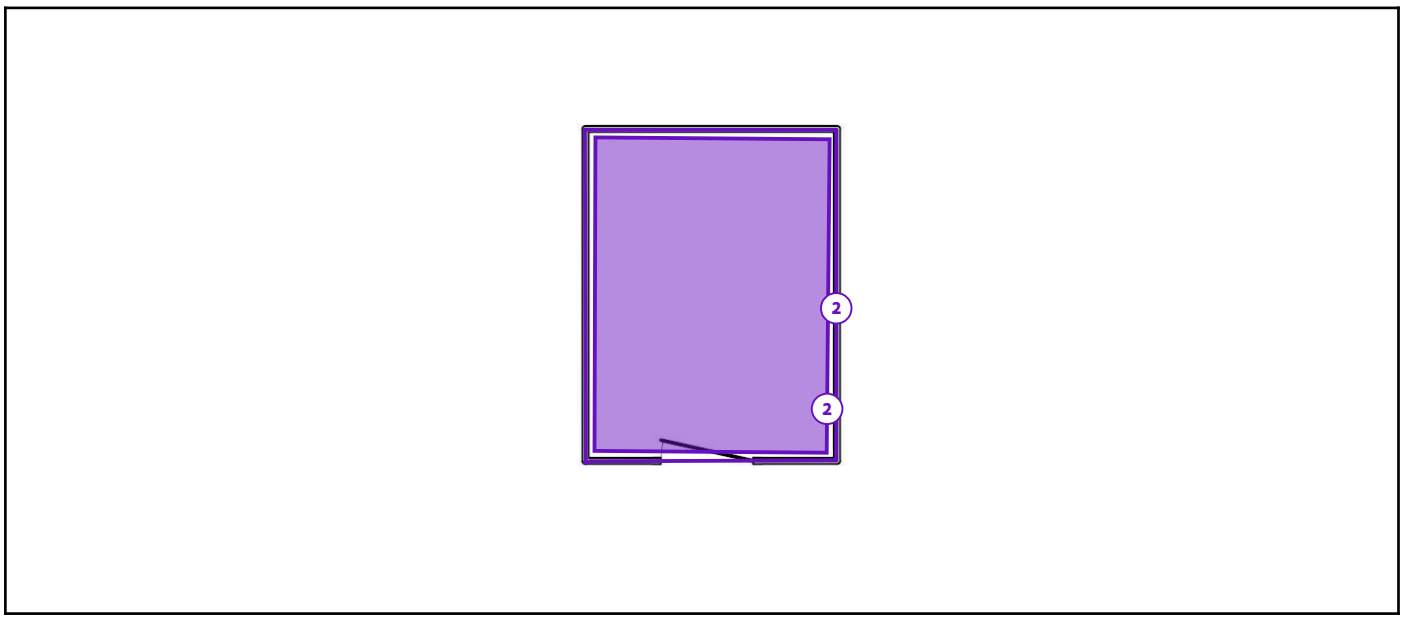
Plan 1.6: Plan berging 2

Beschrijving	Type	Actie
2. Muren en plafond berging 2	Advies	-

De muren van berging twee zijn gecementeerd en het plafond bestaat uit beton. Beide zijn niet asbestverdacht.

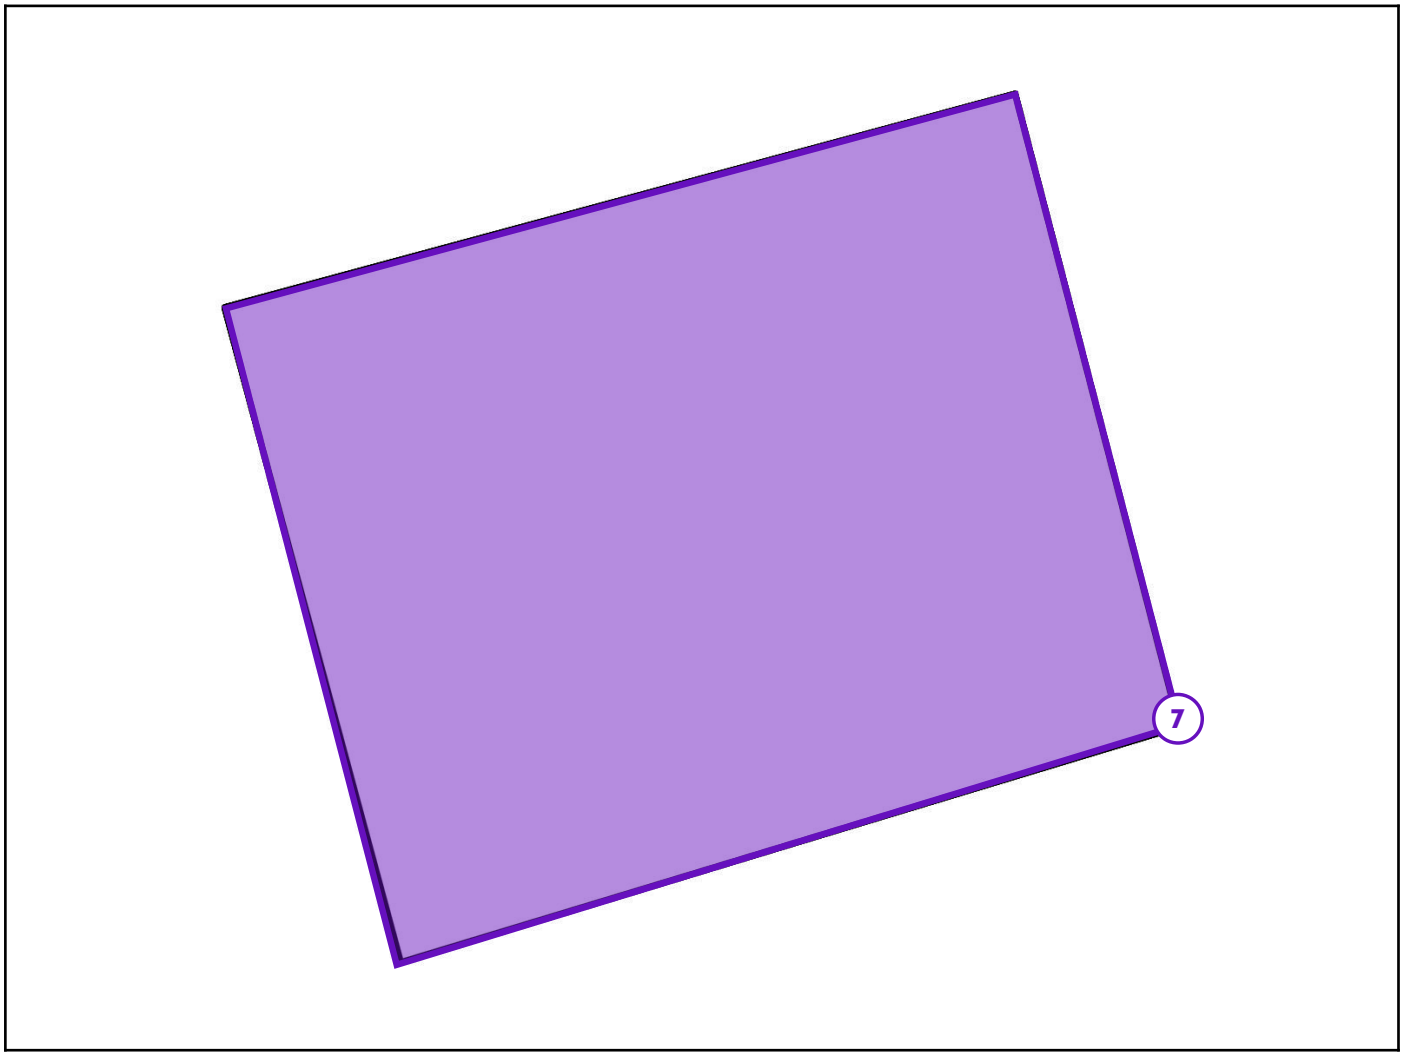
Plan 1.7: Hoofdgebouw plan

Beschrijving	Type	Actie
7. Dakbedekking hoofdgebouw	Advies	-

In 2024 werd het dak geïsoleerd en voorzien van nieuwe dakbedekking uit roofing. Er kon niet worden vastgesteld of er mogelijk asbestverdachte of asbesthoudende materialen onder deze toepassing aanwezig zijn. Het plat dak maakt deel uit van de gemene delen van het gebouw. Bij renovatie of sloop is het aangeraden om een destructief onderzoek te laten uitvoeren van deze toepassingen.

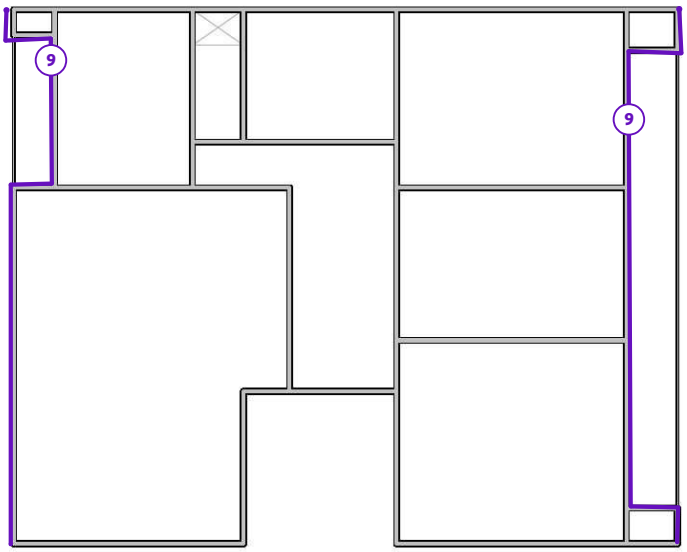
Plan 1.8: Plan appartement: gevelbekleding

Beschrijving	Type	Actie
9. Gevelbekleding	Advies	-

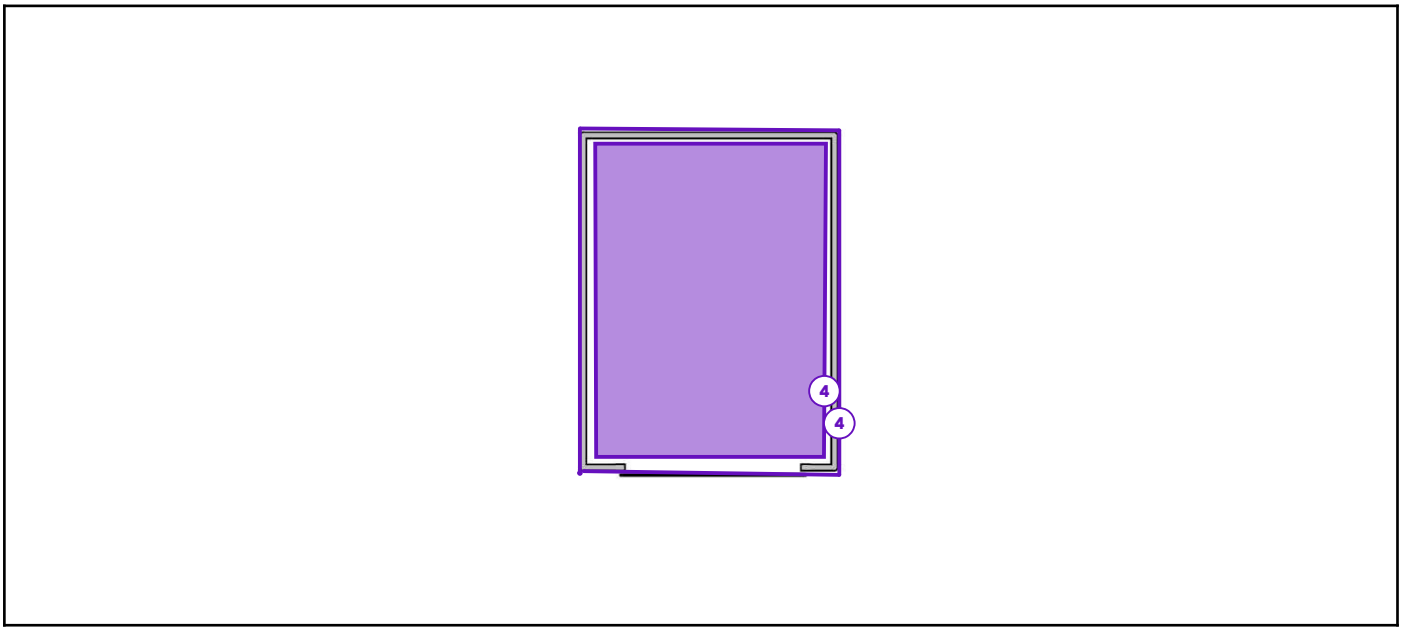
Plan 2.2: Plan garage

Beschrijving	Type	Actie
4. Muren en plafond garage 3	Advies	-

De muren van garage drie bestaan uit bakstenen en het plafond uit hout. Beide zijn niet asbestverdacht.

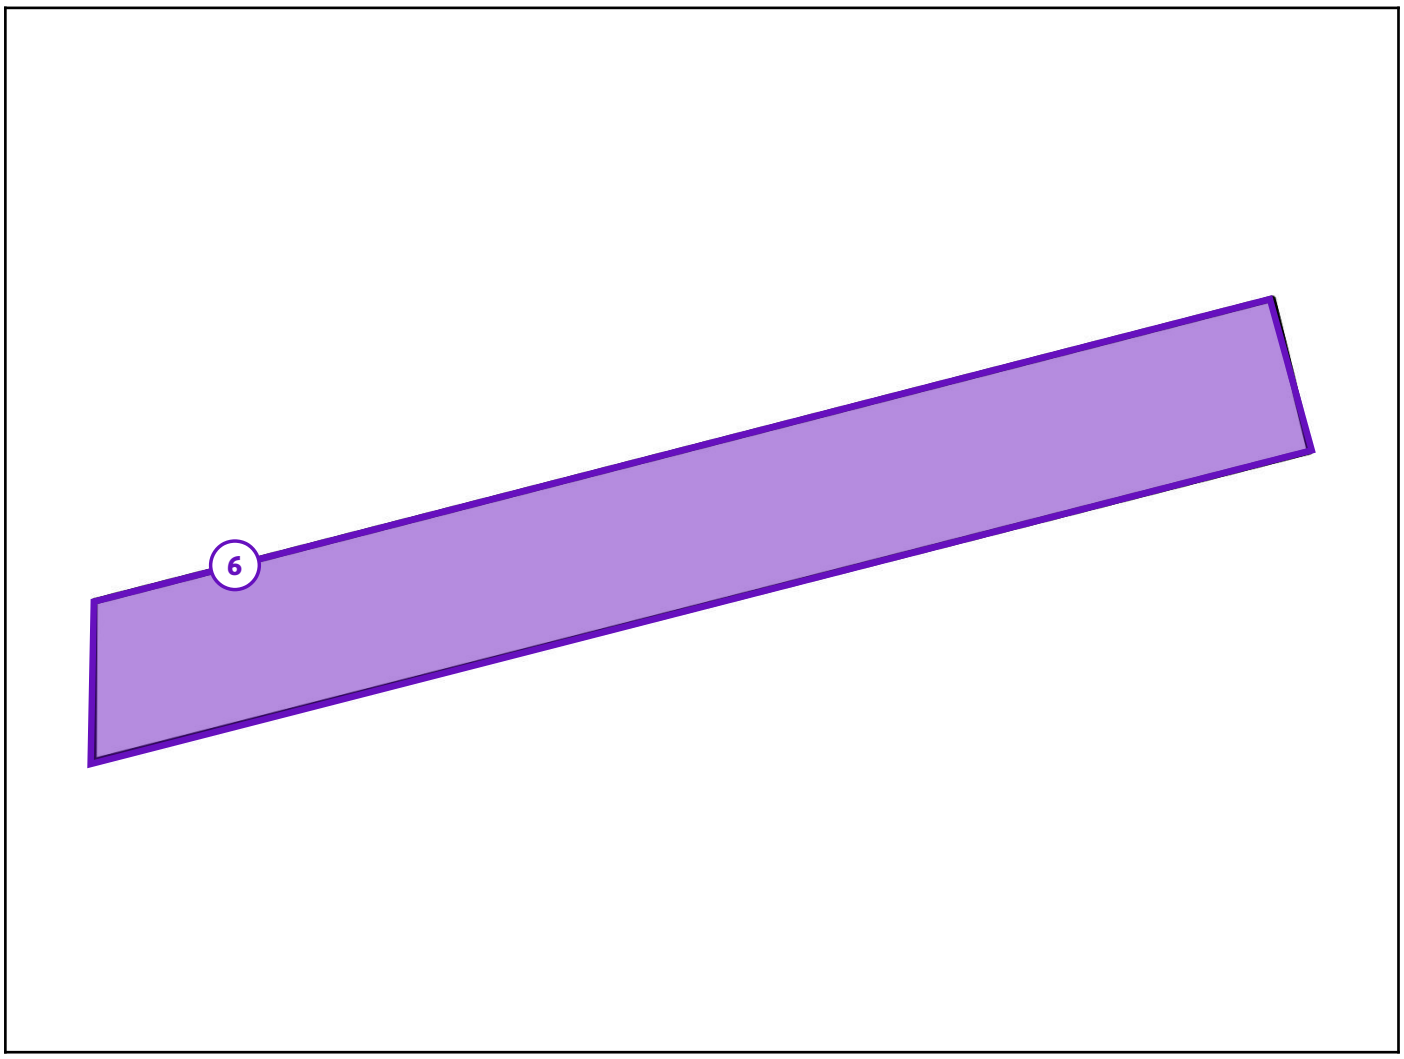
Plan 2.3: Bijgebouw plan

Beschrijving	Type	Actie
6. Dakbedekking garages	Advies	-

De dakbedekking van de garages bestaat uit EPDM; dit is niet asbestverdacht. Er kon niet worden vastgesteld of er mogelijk asbestverdachte of asbesthoudende materialen onder deze toepassing aanwezig zijn. Bij renovatie of sloop is het aangeraden om een destructief onderzoek te laten uitvoeren van deze toepassing.

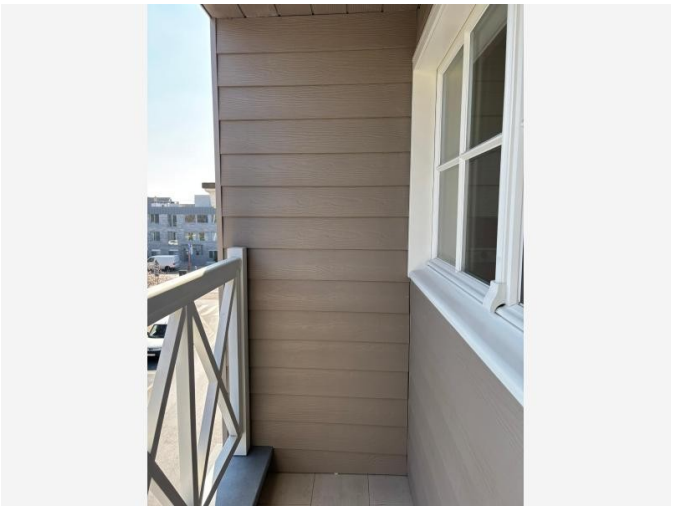
Fiche 9: Gevelbekleding

De gevelbekleding van het appartement werd geplaatst na 2001 en is bijgevolg niet asbestverdacht. Er kon niet worden vastgesteld of er mogelijk asbestverdachte of asbesthoudende materialen onder deze toepassing aanwezig zijn. De gevelbekleding maakt deel uit van de gemene delen van het gebouw. Bij renovatie of sloop is het aangeraden om een destructief onderzoek te laten uitvoeren van deze toepassingen.

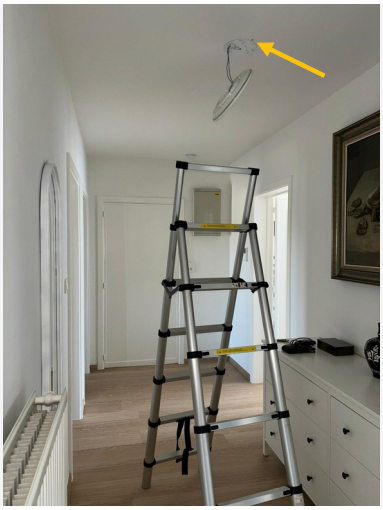
Fiche 10: Pleisterwerken plafonds

Geen asbest

#	Type	Referentie	Resultaat
10.1	Mengmonster	MM002	Geen asbest
