Asbestinventarisattest

Geraniumlaan 7, 8420 De Haan

Attestnummer : **20261020-000160.000**
Uitgegeven op : **20.10.2026**
Geldig tot : **20.10.2036**

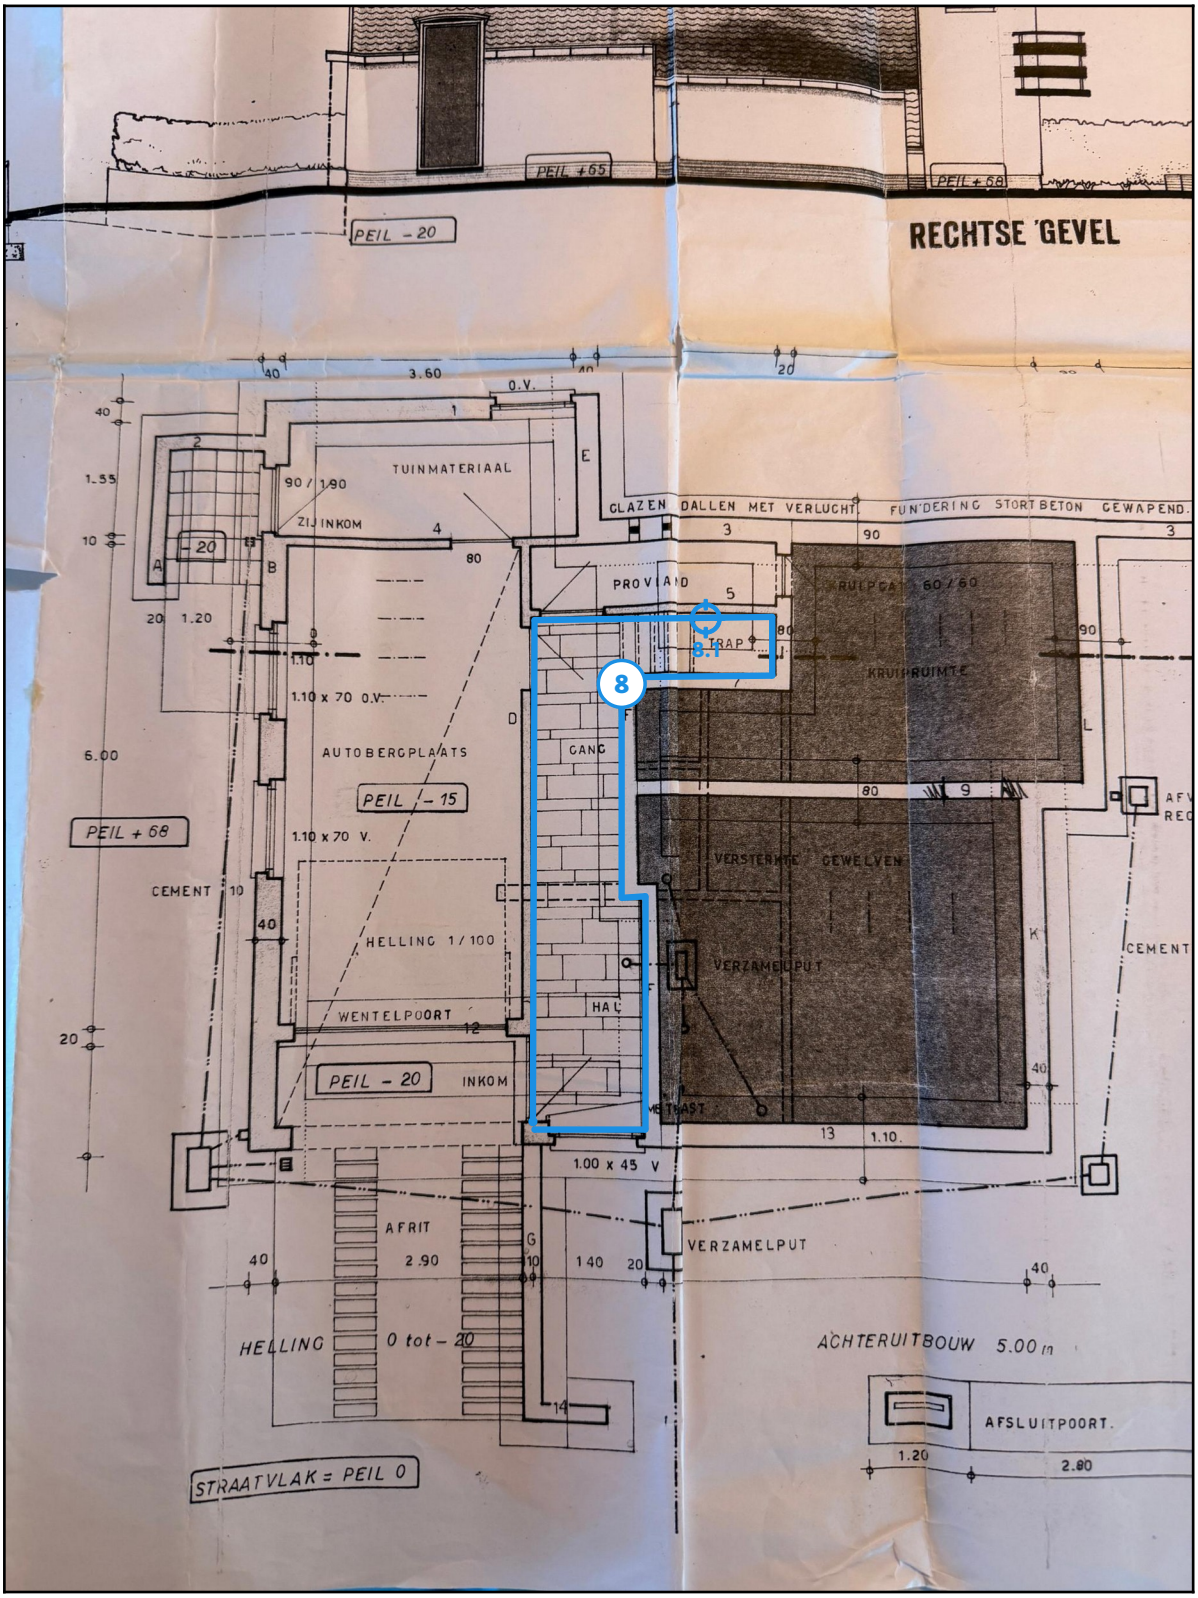
Plan 1.1: Kelder - pleisterwerk muur

8. pleisterwerk muur	Geen asbest	-
8.1 Code: staal pleisterwerk muur	Mengmonster	-

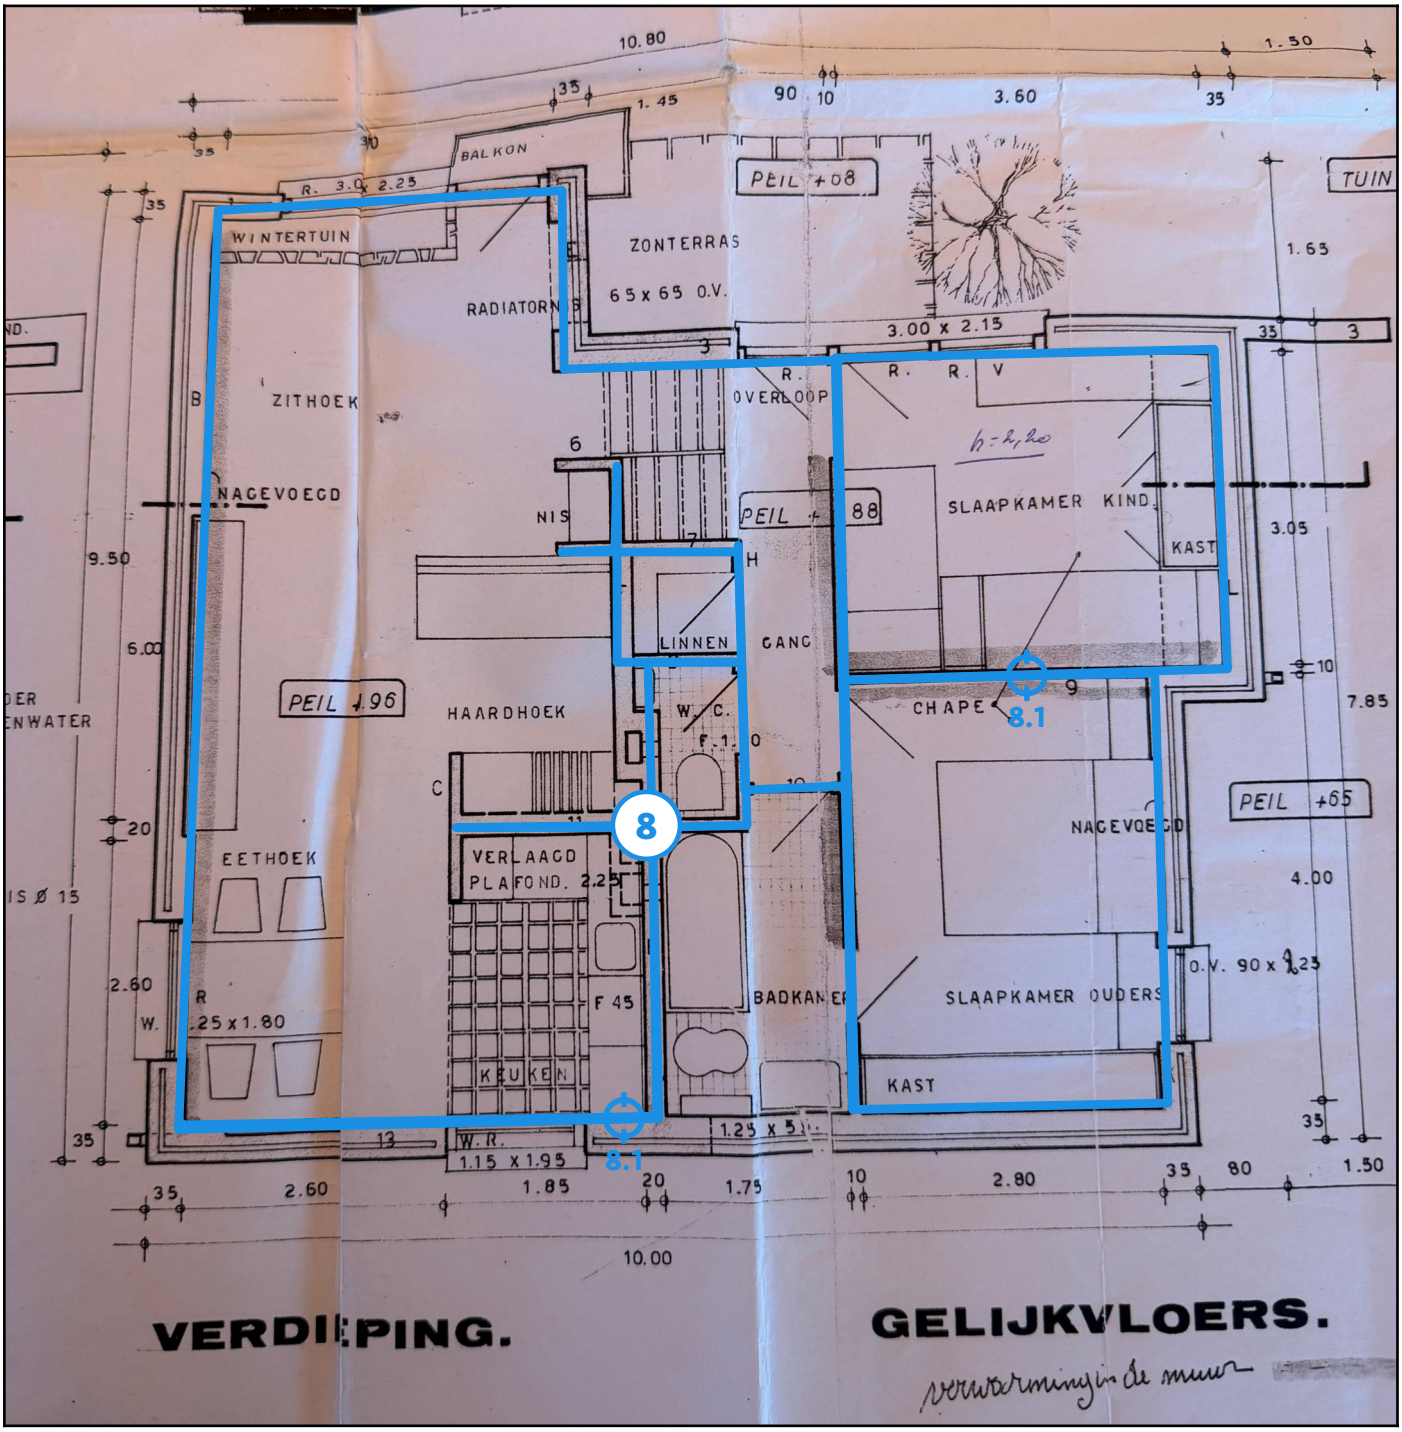
Plan 1.2: Gvl - pleisterwerk muur

Beschrijving	Type	Actie
8. pleisterwerk muur	Geen asbest	-
8.1 Code: staal pleisterwerk muur	Mengmonster	-

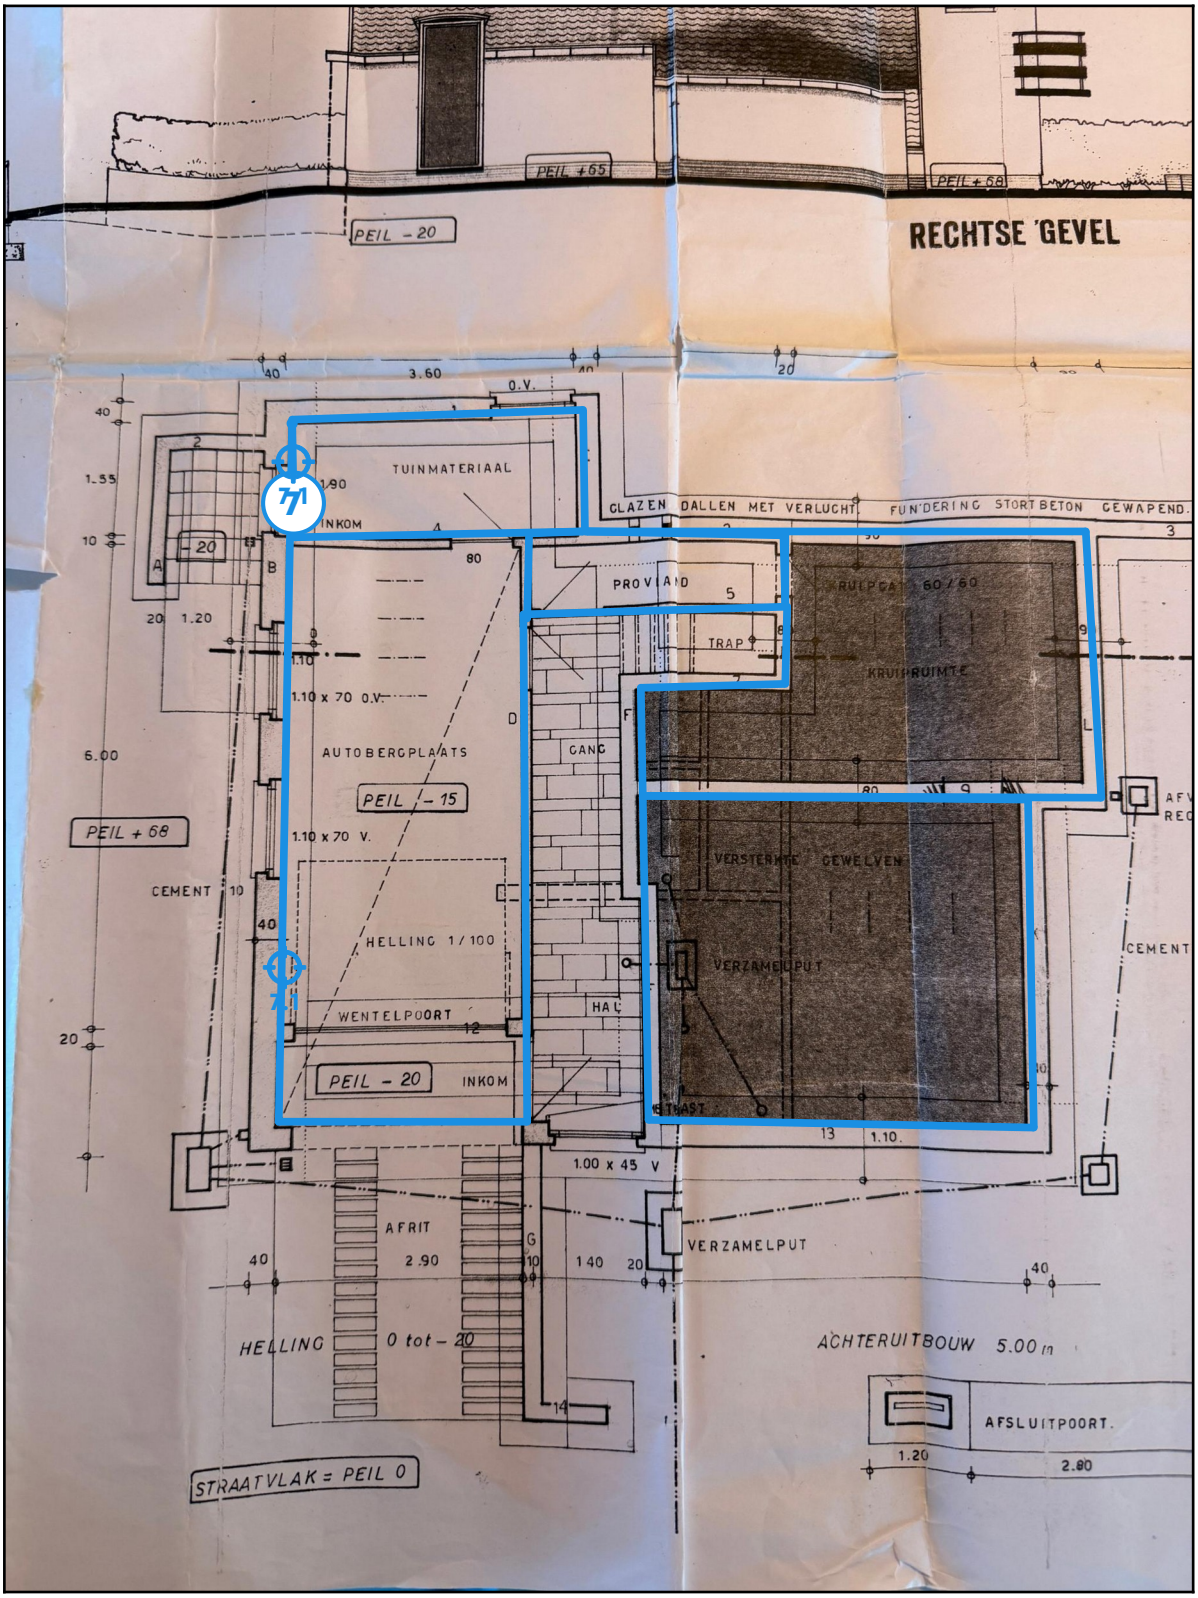
Plan 1.3: Kelder - cementering

7. Cementering binnen	Geen asbest	-
7.1 Code: staal cementering binnen	Mengmonster	-

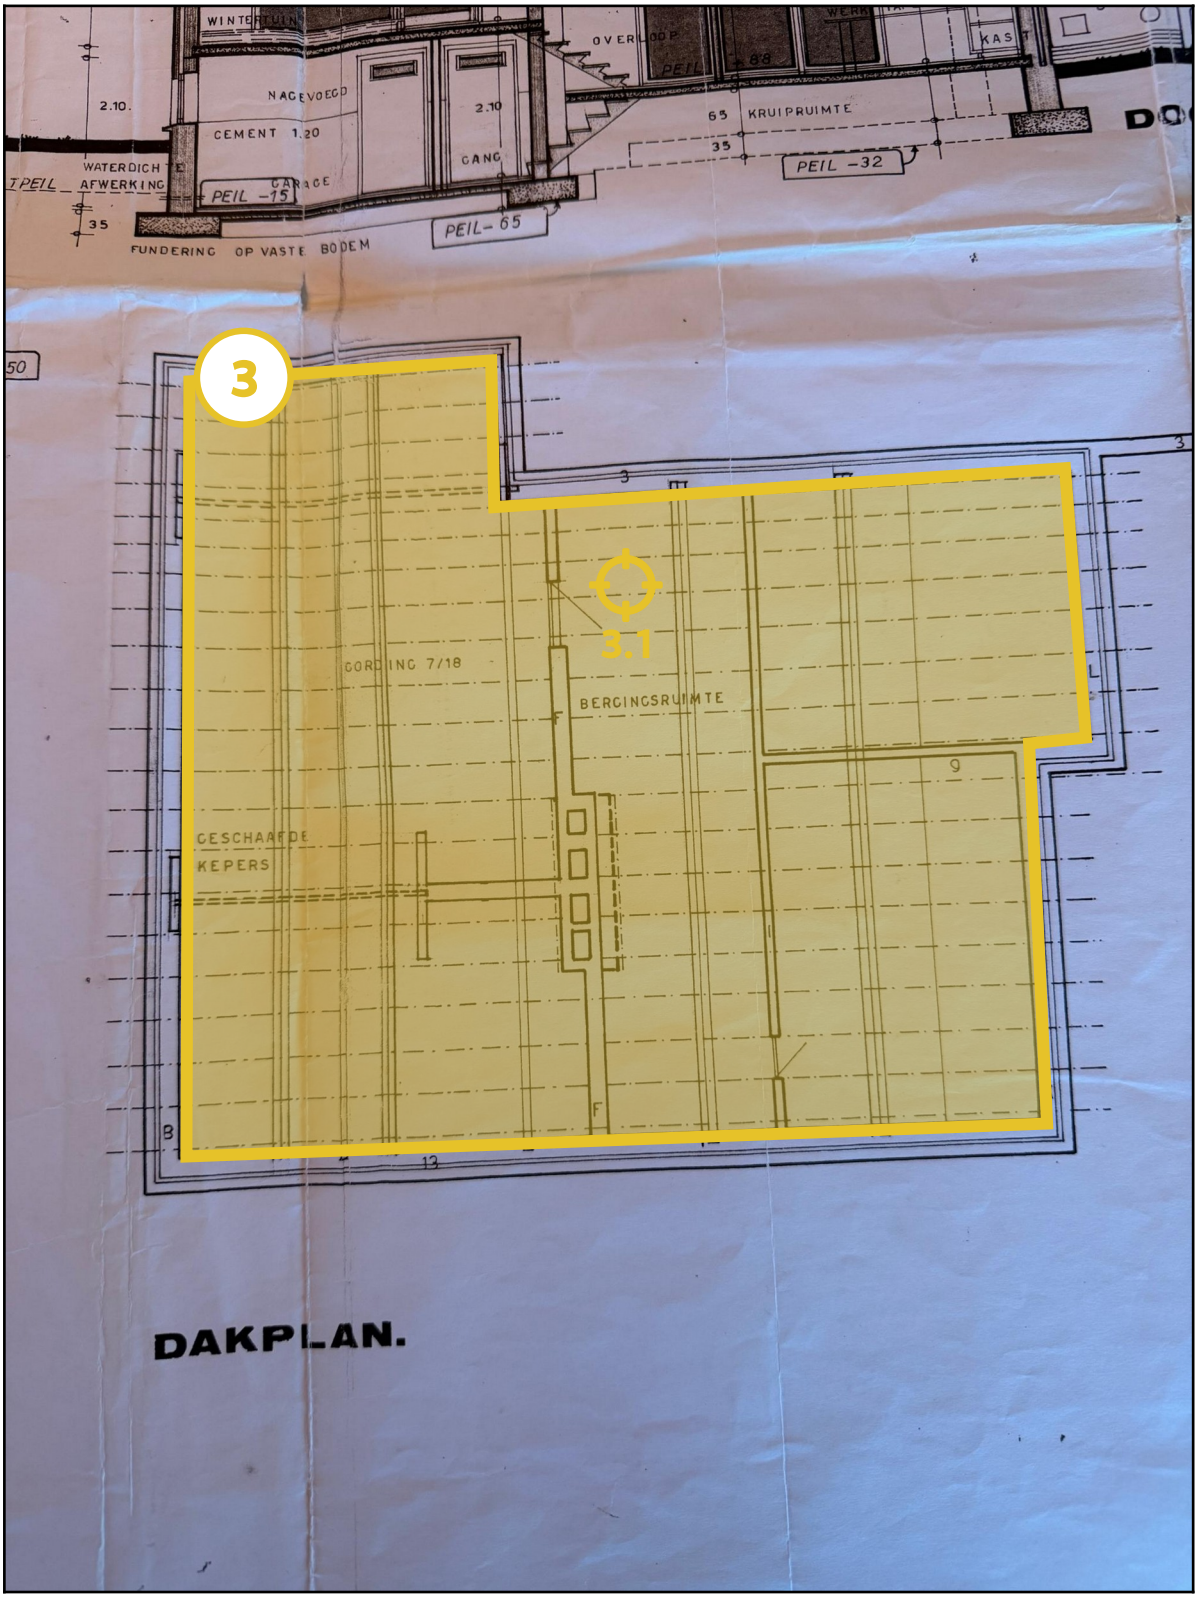
Plan 1.4: Dakenplan - onderdak

3. Onderdak hellend dak	Asbestmateriaal	Zorgvuldig beheren
3.1 Code: staal onderdak	Puntmonster	-

Eindbeoordeling materiaalrisico	Laag materiaalrisico en/of verlaagde kans op vezelvrijgave

#	Type	Referentie	Resultaat
3.1	Puntmonster	staal onderdak	Chrysotiel

- Zorg voor een veilig beheer en verwijder dit asbestmateriaal wanneer het bij werken eenvoudig bereikbaar wordt. Controleer de toestand jaarlijks op wijzigingen.

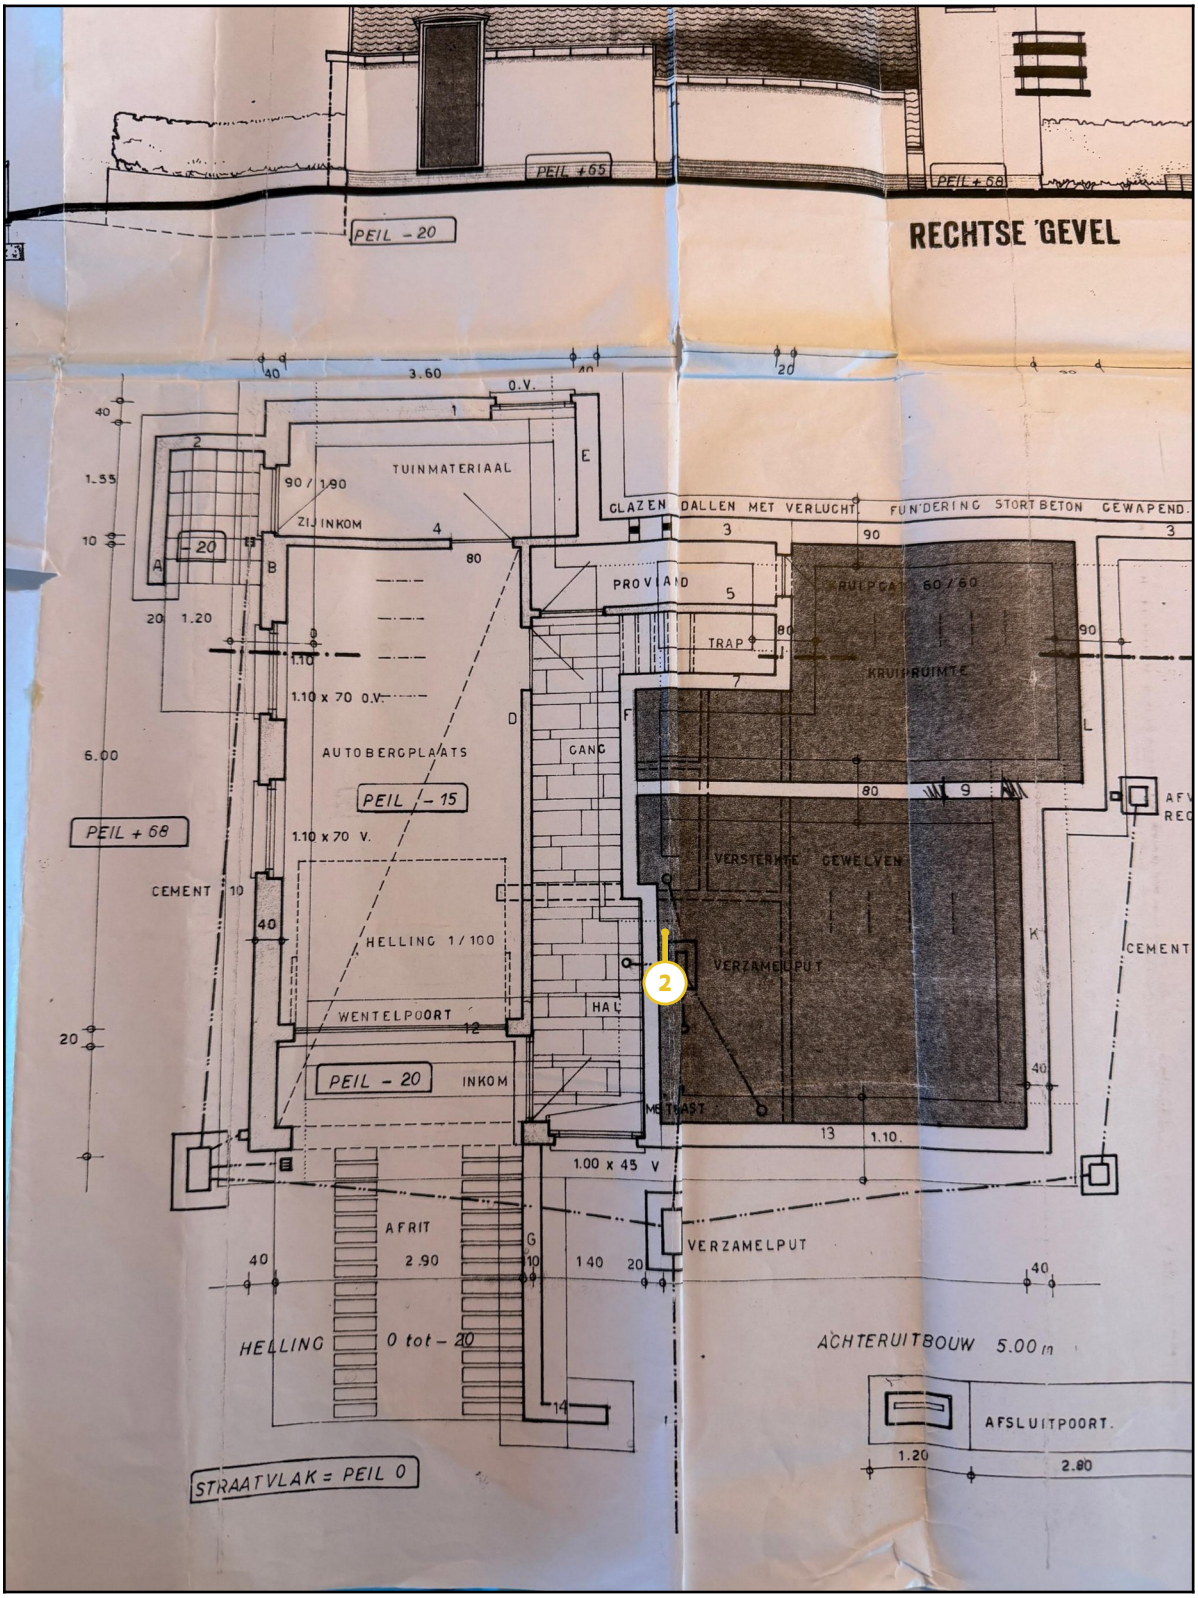
Plan 1.5: Kelder - bakeliet

2. Bakeliet stopcontacten en schakelaars	Asbestmateriaal	Zorgvuldig beheren

Eindbeoordeling materiaalrisico	Laag materiaalrisico en/of verlaagde kans op vezelvrijgave

Gebondenheid	Categorie 1: hechtgebonden in oorsprong
Asbestsoort (vezeltype)	Crocidoliet aanwezig
Asbestconcentratie	Laag (< 50%)
Afschermingsgraad van het gehele materiaal	Geheel of deels vrij aan de binnenlucht, maar geen contact met binnenluchtstromen
Toestand van het materiaal	Onbeschadigd, niet verweerd

- Zorg voor een veilig beheer. Vermijd het beschadigen van het asbestmateriaal. Controleer de toestand jaarlijks op wijzigingen.
- Voer bijkomende staalname(s) uit.

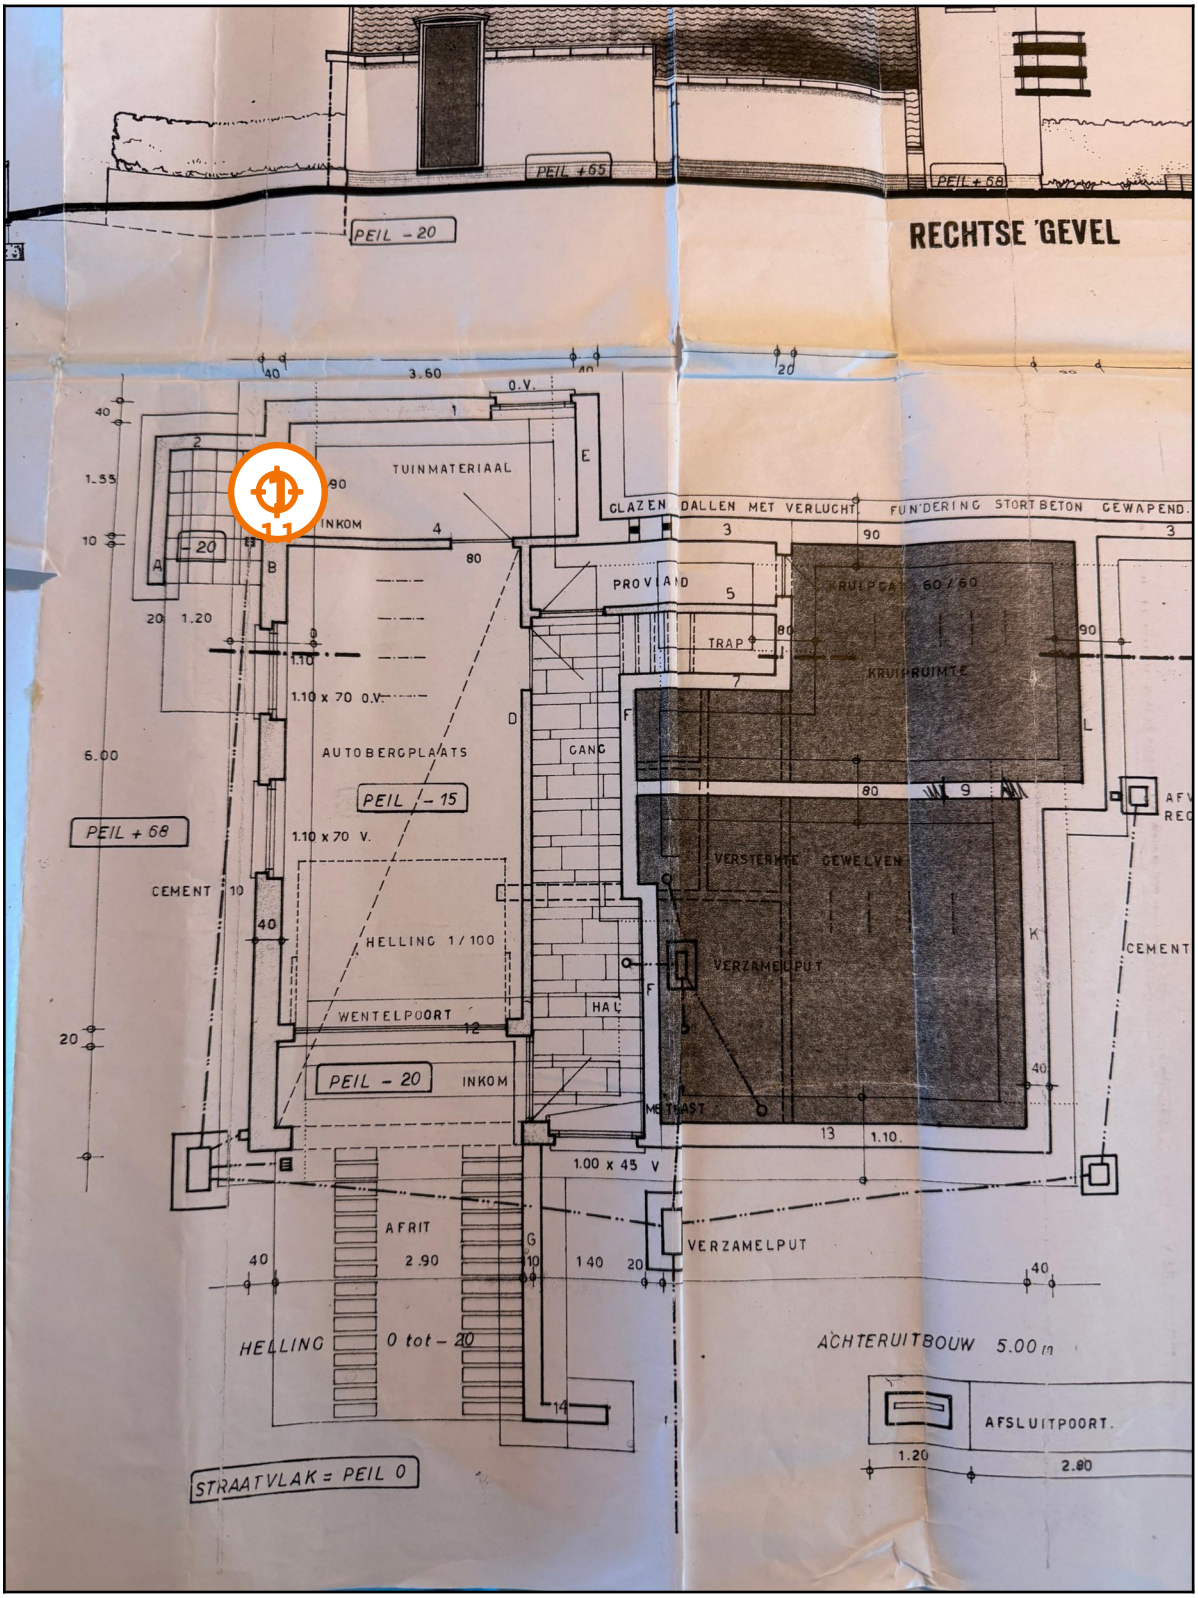
Plan 1.6: Kelder - glasal deur

1. glasal paneel deur	Asbestmateriaal	Verwijderen
1.1 Code: staal deur berging terras	Puntmonster	-

Eindbeoordeling materiaalrisico	Verhoogd materiaalrisico en/of verhoogde kans op vezelvrijgave

Gebondenheid	Categorie 1: hechtgebonden in oorsprong
Asbestsoort (vezeltype)	Alleen chrysotiel aanwezig
Asbestconcentratie	Laag (< 50%)
Afschermingsgraad van het gehele materiaal	Geheel of deels vrij aan binnenluchtstromen
Toestand van het materiaal	Matig beschadigd, matig verweerd

#	Type	Referentie	Resultaat
1.1	Puntmonster	staal deur berging terras	Chrysotiel

- Zorg voor een veilig beheer. Vermijd het beschadigen van het asbestmateriaal. Controleer de toestand jaarlijks op wijzigingen.

- Eenvoudige handelingen: mag via doe-het-zelf of door werknemer(s) met opleidingsattest eenvoudige handelingen
  Verwijder de bevestigingen. Erna voorzichtig AH-paneel in zijn geheel verwijderen. Niet gooien en geen stortkokers gebruiken. De nodige PBMs

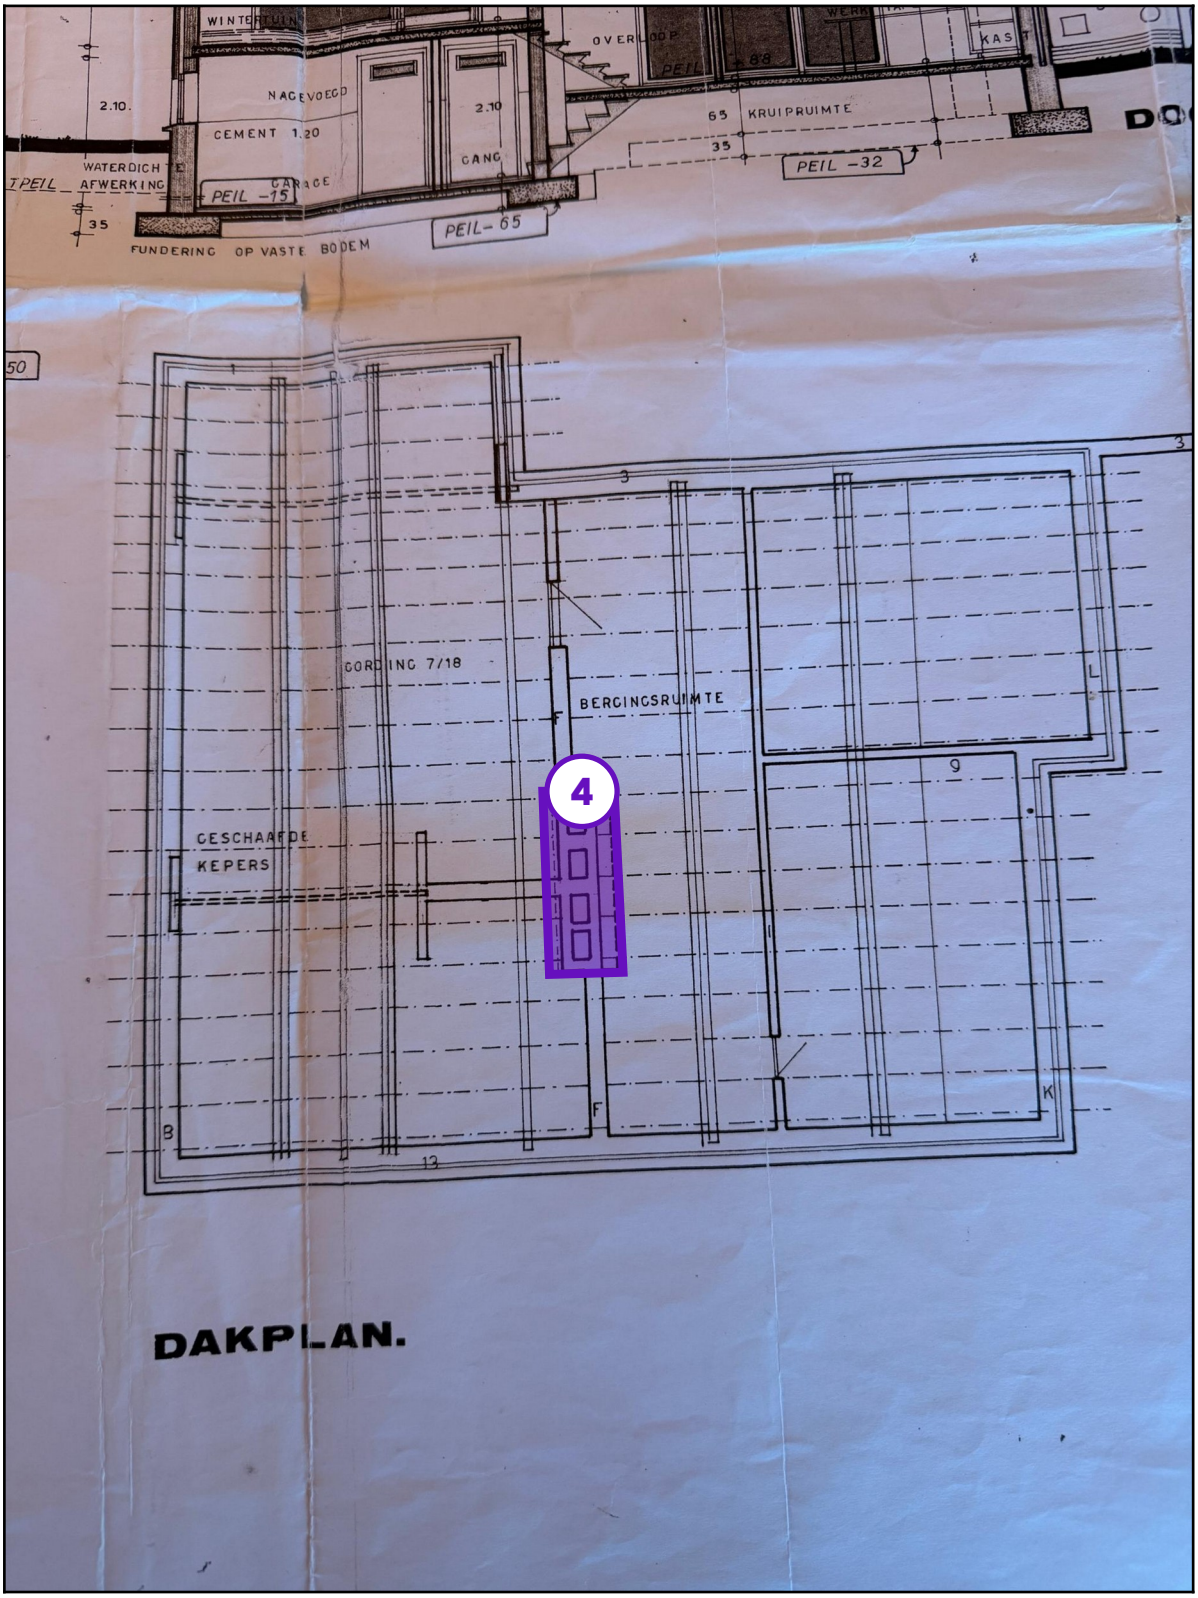
Plan 1.7: Dakenplan - schouwen

4. Gemetste schouw	Beperking	-

Reden: Het te onderzoeken materiaal situeert zich hoger dan 3,50 m te rekenen vanaf een veilige ondergrond

Uitleg van de asbestdeskundige: Gemetste schouw aanwezig op hoofddak. Niet kunnen vaststellen of er in de schouw nog een asbesthoudend rookgaskanaal aanwezig is. Schouw bevindt zich hoger dan 3,5m vanaf grond.

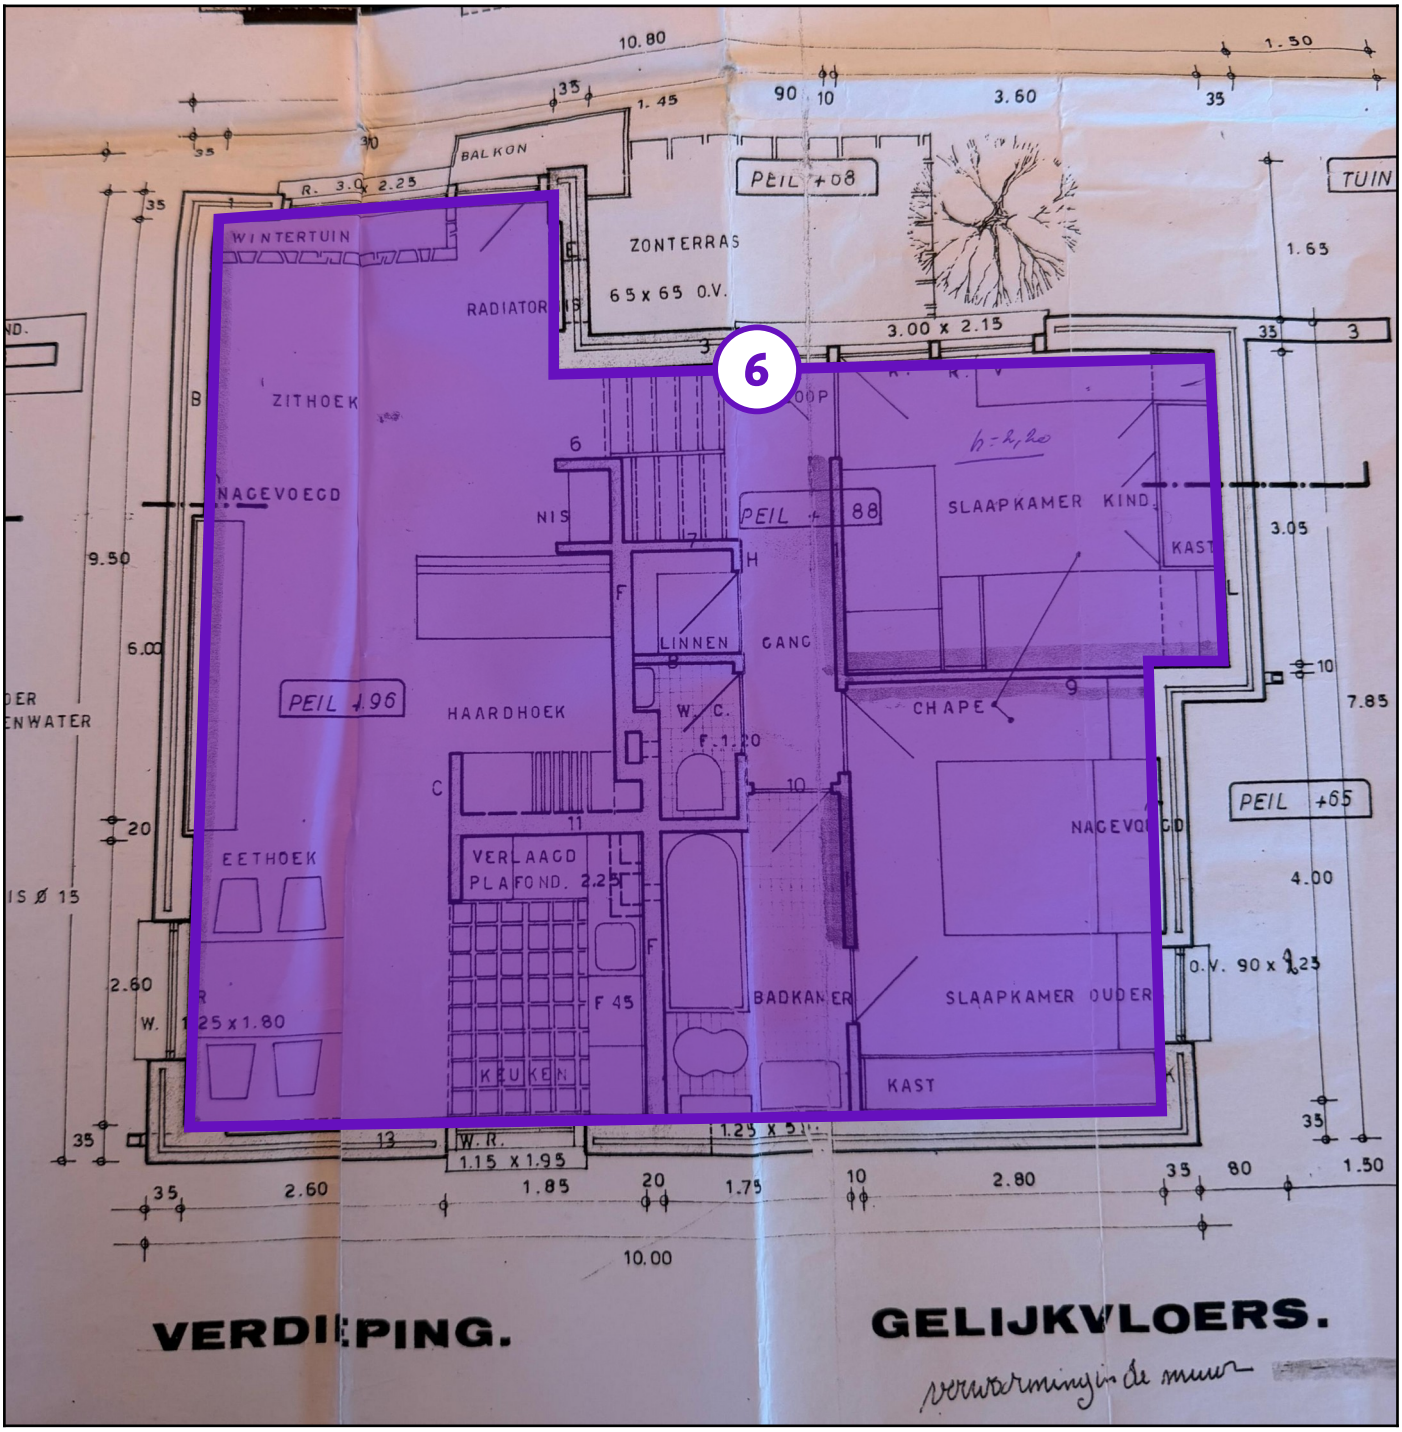
Plan 1.8: Gvl - pleisterwerk plafond

Beschrijving	Type	Actie
6. Verlaagde plafonds	Advies	-

plafond = verlaagde plafond. (hout)

Niet mogelijk om te zien of er achter de verlaagde plafonds nog pleisterwerk of andere verdachte materialen zitten.

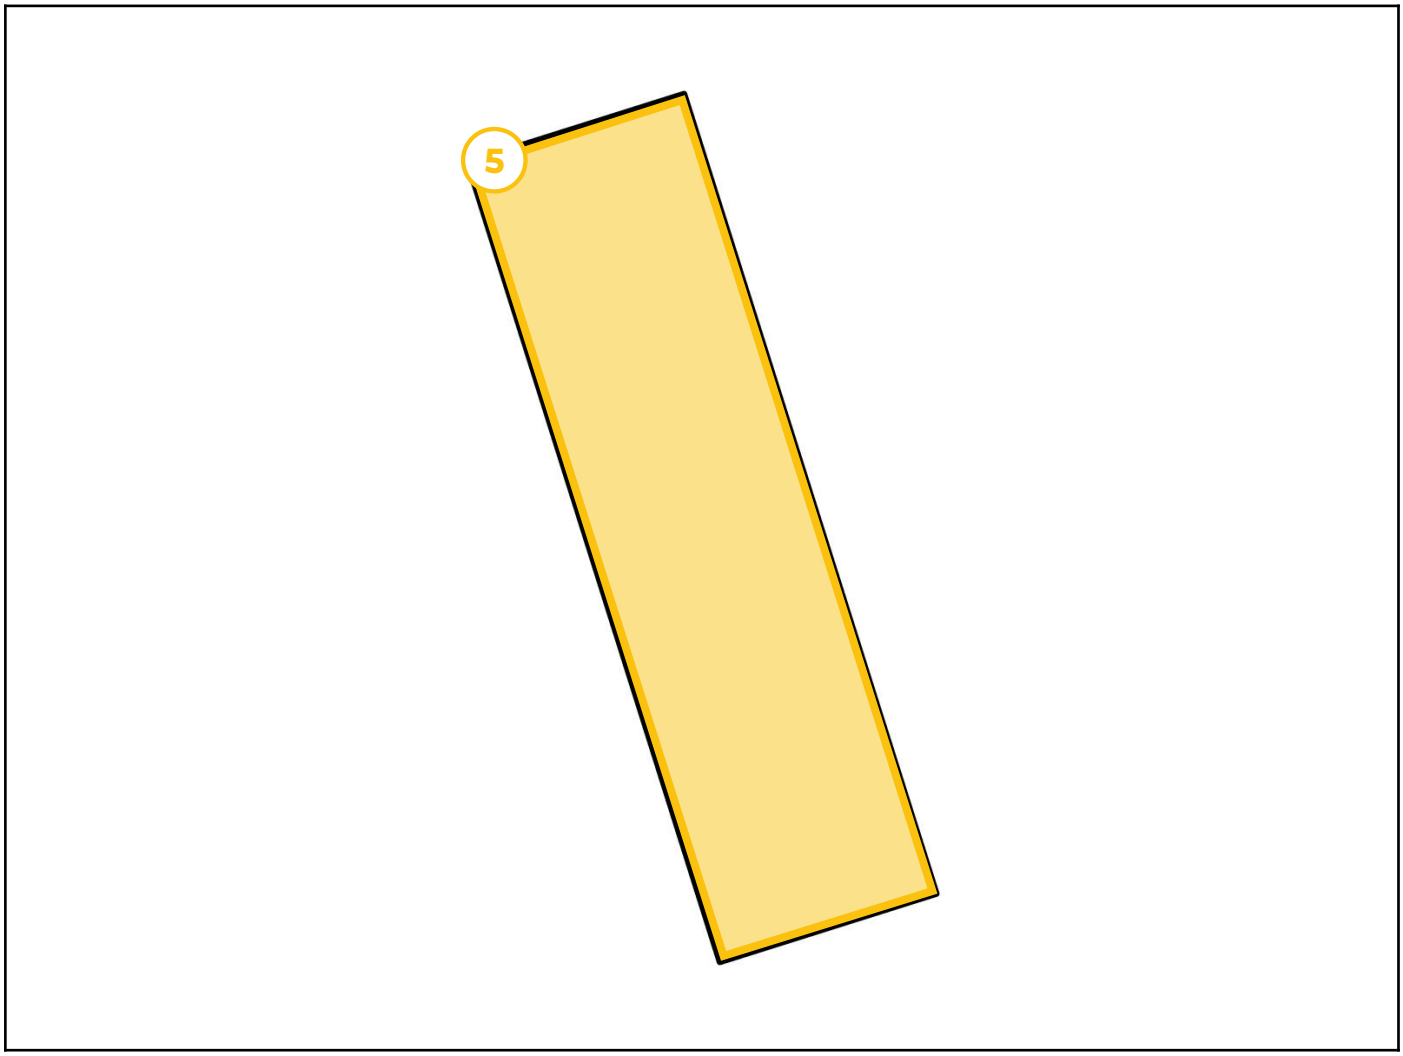
Plan 3.1: Tuinhuis plan

Beschrijving	Type	Actie
5. Tuinhuis	Uitsluiting	-

Bouwjaar: 2014

Opmerking	Via Geopunt vast gesteld dat in 2013 er nog geen tuinhuis aanwezig was. In 2015 is dit tuinhuis wel te zien. Bijgevolg kunnen we het tuinhuis uitsluiten.

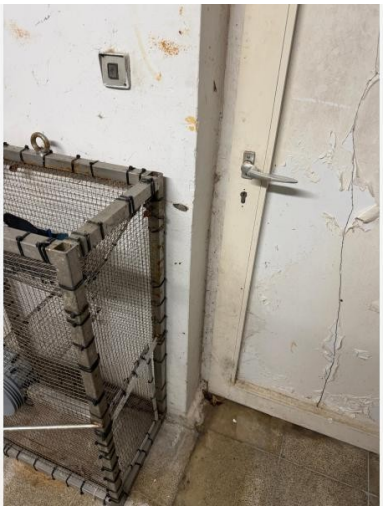
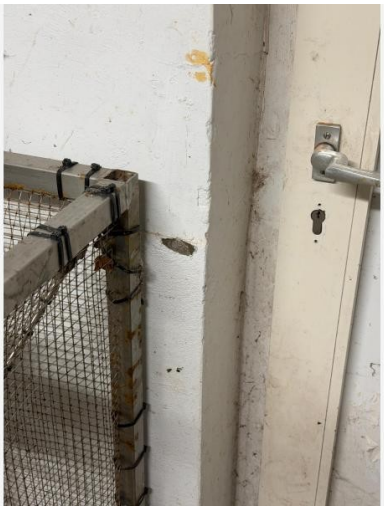
Fiche 7: Cementering binnen

Geen asbest

#	Type	Referentie	Resultaat
7.1	Mengmonster	staal cementering binnen	Geen asbest

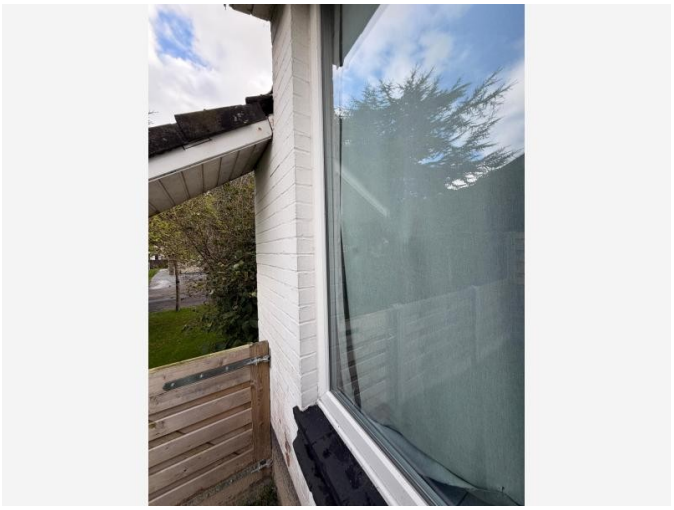
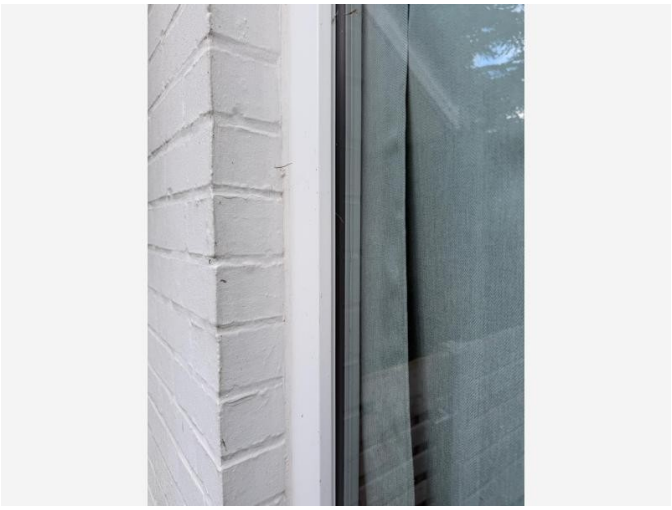
Beschrijving	Notitie	Terug te vinden op plannen
Fiche 9: Afdichtingsmateriaal ramen	Aan al het schrijnwerk van de wooneenheid werd silicone vastgesteld. Dit tussen glas-kozijn en kozijn-metselwerk.	-
Fiche 10: Dakbedekking hoofddak	Dakbedekking bestaat uit dakpannen.	-
