Asbestinventarisattest

Koning Albertstraat 16, 9968 Assenede

Attestnummer : **20260929-000364.000**
Uitgegeven op : **29.09.2026**
Geldig tot : **29.09.2036**

Niet-asbestveilig

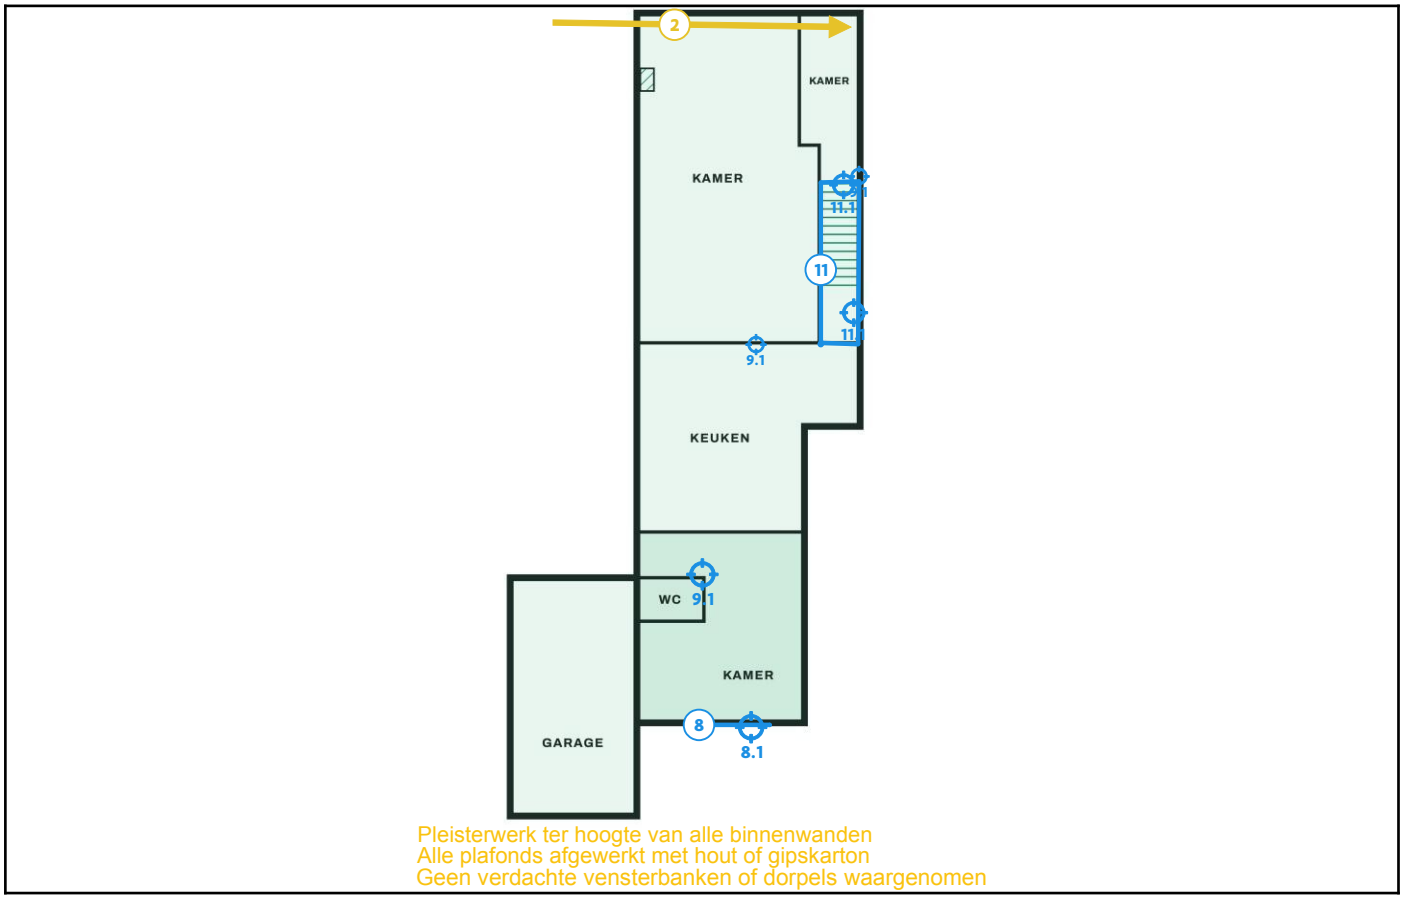
Plan 1.1: Eerste verdieping

Beschrijving	Type	Actie
2. Schakelaars en zekeringskast met bakeliet	Asbestmateriaal	Zorgvuldig beheren
5. Plafonds afgewerkt met gipskarton, hout of kunststof	Advies	-
6. Geen verdachte afvoer- of doorvoerbuizen waargenomen	Advies	-
8. Buitenschrijnwerk met mastiek tussen metselswerk en raamkader	Geen asbest	-
8.1 Code: 3	Puntmonster	-
9. Pleisterwerk binnenwanden	Geen asbest	-
9.1 Code: 1	Mengmonster	-

11. Cementering kelder	Geen asbest	-
11.1 Code: 2	Mengmonster	-

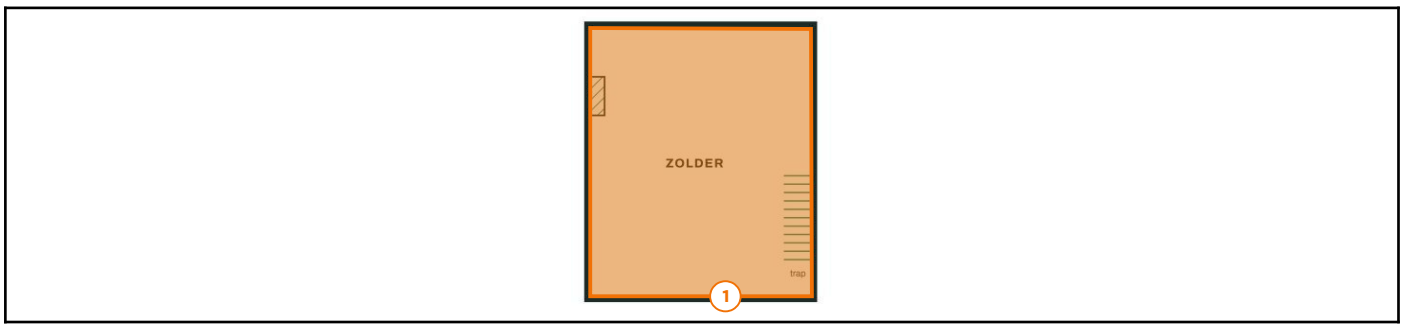
Plan 1.2: Eerste verdieping

Geen verdachte vensterbanken of dorpels waargenomen
Alle binnenwanden afgewerkt met pleisterwerk
met uitzondering van de badkamer

Beschrijving	Type	Actie
7. Geen verdachte vensterbanken of dorpels waargenomen	Advies	-
9. Pleisterwerk binnenwanden	Geen asbest	-
9.1 Code: 1	Mengmonster	-

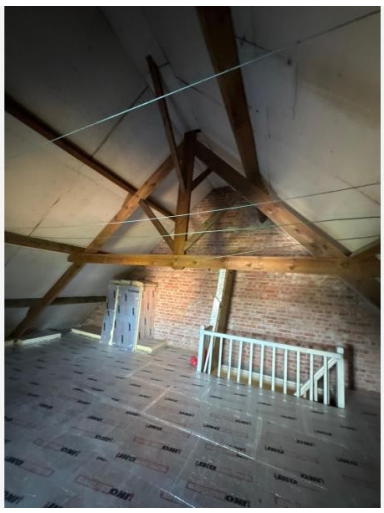
Fiche 1: Plaatmateriaal in asbestcement

Het asbestmateriaal valt onder de mijlpaal van 2040.

Eindbeoordeling materiaalrisico	Verhoogd materiaalrisico en/of verhoogde kans op vezelvrijgave

Gebondenheid	Categorie 1: hechtgebonden in oorsprong
Asbestsoort (vezeltype)	Crocidoliet aanwezig
Asbestconcentratie	Laag (< 50%)
Afschermingsgraad van het gehele materiaal	Geheel of deels vrij aan de binnenlucht, maar geen contact met binnenluchtstromen
Toestand van het materiaal	Licht beschadigd, licht verweerd. Intacte calciumsilicaatplaat of materiaal met categorie 3-gebondenheid

Beschrijving	Plaatmateriaal in asbestcement
Omgeving	Binnen
Primaire drager	Wandopening verticaal (raam, deur, ...)
Asbestmateriaal	Plaat, paneel, tablet - Generiek
Bindmiddel van asbestmateriaal	Cement
Gebondenheid op basis van bindmiddel	Hecht
Hoeveelheid (oppervlakte - dikte - aantal)	• 0,75 m^2 - 1,00 cm - 1 stuk
Totaal volume	0,008 m^3
Eenvoudig bereikbaar	Ja
Bevestigingswijze	• Geschroefd
Identificatiemethode	De asbestdeskundige beoordeelt het materiaal als asbesthoudend, en dit zonder monstername.
Destructieve handeling voor identificatie	Nee
Opmerking	Er zijn duidelijk asbestvezels te zien in het breukvlak van het materiaal.

Verwijderen

- Zorg voor een veilig beheer. Vermijd het beschadigen van het asbestmateriaal. Controleer de toestand jaarlijks op wijzigingen.
- Voer bijkomende staalname(s) uit.

- Eenvoudige handelingen: mag via doe-het-zelf of door werknemer(s) met opleidingsattest eenvoudige handelingen
  De platen kunnen in één geheel verwijderd, ingepakt en afgevoerd worden zonder het materiaal te beschadigen door de platen voorzichtig los te schroeven. Voor deze toepassing is doe-het-zelf-verwijdering wettelijk toegelaten, zoals bepaald in het

Bij verwijdering van de toepassing is het cruciaal dat dit op een zorgvuldige manier gebeurt om het risico op blootstelling aan asbestvezels te beperken. Zorg ervoor dat het materiaal voor en tijdens de verwijdering gefixeerd of bevochtigd wordt, zodat stofvorming wordt beperkt. Het is belangrijk dat het materiaal niet gebroken of beschadigd wordt, maar in geheel verwijderd wordt. Vermijd ook slepen of gooien van het

Het verwijderd asbestafval moet u dubbel en luchtdicht verpakken en aanbieden bij het gemeentelijke recyclagepark of erkende verwerker. Raadpleeg op voorhand de voorwaarden van het recyclagepark.

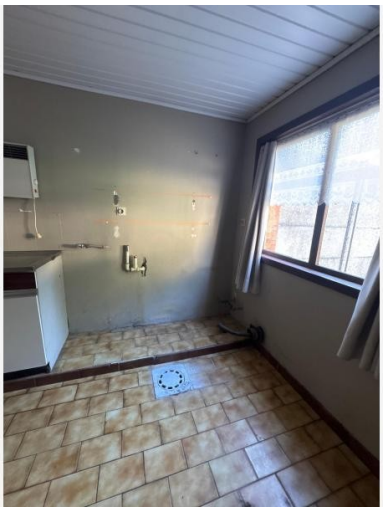
Fiche 6: Geen verdachte afvoer- of doorvoerbuizen waargenomen

Er werden tijdens de inspectie geen verdachte afvoer- of doorvoerbuizen waargenomen. Het aanwezige buismateriaal is vervaardigd uit beton, metaal, kunststof of grès.

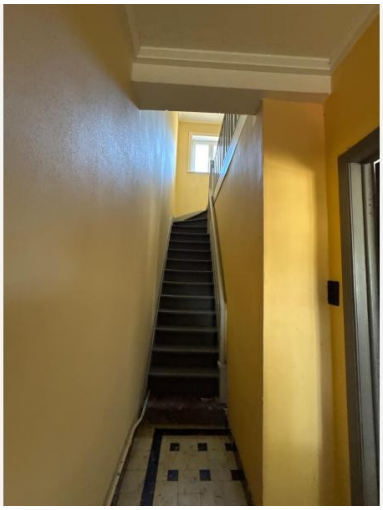
Fiche 9: Pleisterwerk binnenwanden

Geen asbest

#	Type	Referentie	Resultaat
9.1	Mengmonster	1	Geen asbest

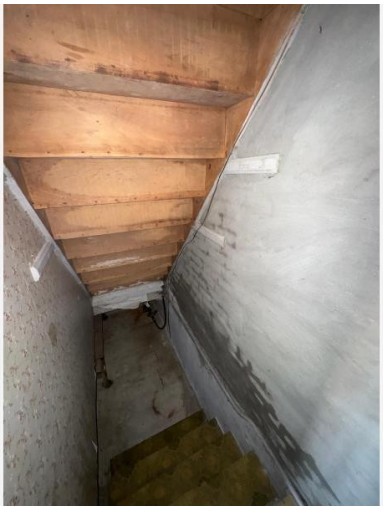
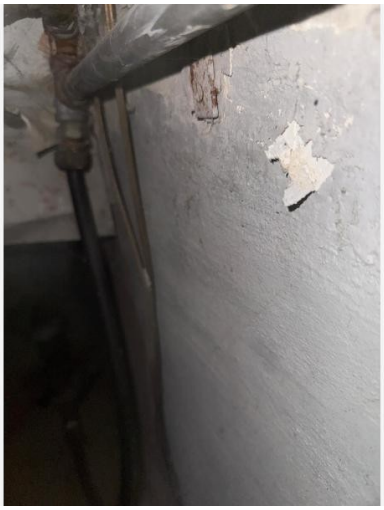
Fiche 11: Cementering kelder

Geen asbest

#	Type	Referentie	Resultaat
11.1	Mengmonster	2	Geen asbest
