Asbestinventarisattest

J. De Meyerstraat 34, 8370 Blankenberge

Attestnummer : **20261001-000147.000**
Uitgegeven op : **01.10.2026**
Geldig tot : **01.10.2031**

Niet-asbestveilig

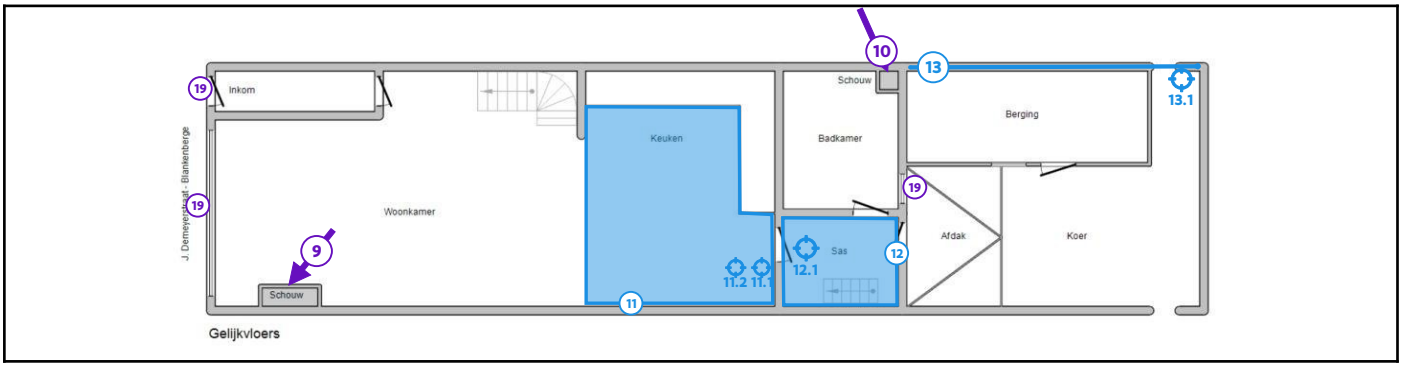
Plan 1.1: Gelijkvloers

Beschrijving	Type	Actie
9. Schouw woonkamer	Advies	-
10. Schouw (badkamer/achterhuis)	Advies	-
11. Vinyl vloerbekleding (keuken)	Geen asbest	-
11.1 Code: SLO-AA-26199-3 (onderlaag keuken)	Puntmonster	-
11.2 Code: SLO-AA-26199-4 (toplaag keuken)	Puntmonster	-
12. Vinyl vloerbekleding (sas)	Geen asbest	-
12.1 Code: SLO-AA-26199-5 (onderlaag sas)	Puntmonster	-
13. Deksteen tuinmuur	Geen asbest	-
13.1 Code: SLO-AA-26199-7	Puntmonster	-
19. Randafwerkingen kozijnen in voegsel	Overige ruimte of materiaal	-

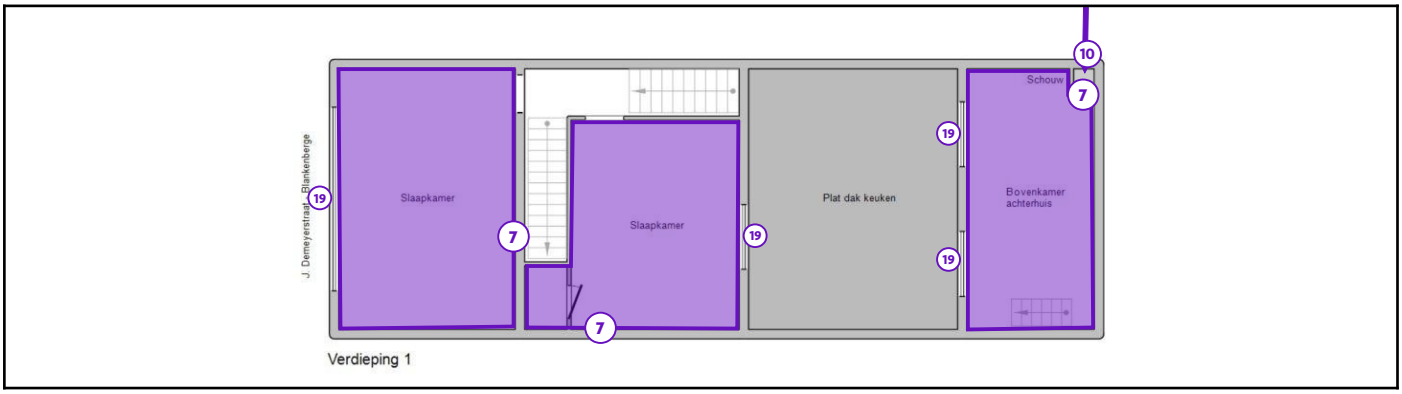
Plan 1.4: Verdieping 1

Beschrijving	Type	Actie
7. Vinyl vloerbekleding (niet asbestverdacht)	Advies	-
10. Schouw (badkamer/achterhuis)	Advies	-
19. Randafwerkingen kozijnen in voegsel	Overige ruimte of materiaal	-

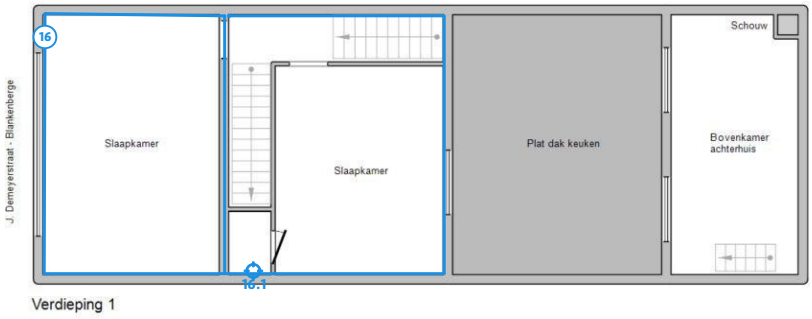
Plan 1.5: Verdieping 1 wanden

Beschrijving	Type	Actie
16. Pleisterwerk wanden	Geen asbest	-
16.1 Code: SLO-AA-26199-1	Mengmonster	-

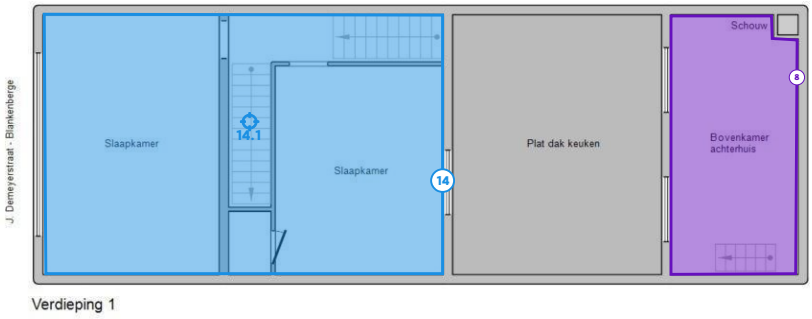
Plan 1.6: Verdieping 1 plafonds

Beschrijving	Type	Actie
8. Plafonds in hout	Advies	-
14. Pleisterwerk plafonds	Geen asbest	-
14.1 Code: SLO-AA-26199-2	Mengmonster	-

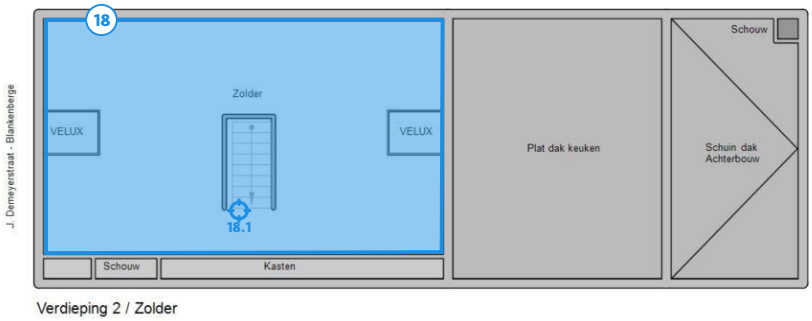
Plan 1.7: Verdieping 2 / zolder

Beschrijving	Type	Actie
18. Kurk vloerbekleding zolder	Geen asbest	-
18.1 Code: SLO-AA-26199-10	Puntmonster	-

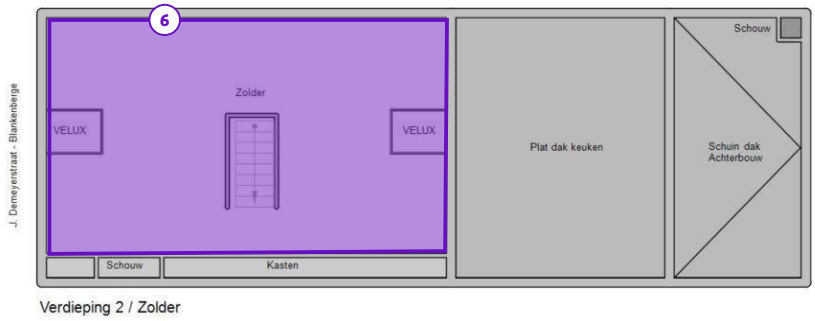
Plan 1.8: Verdieping 2 / zolder wanden

Beschrijving	Type	Actie
6. Plafonds in kunststof	Advies	-

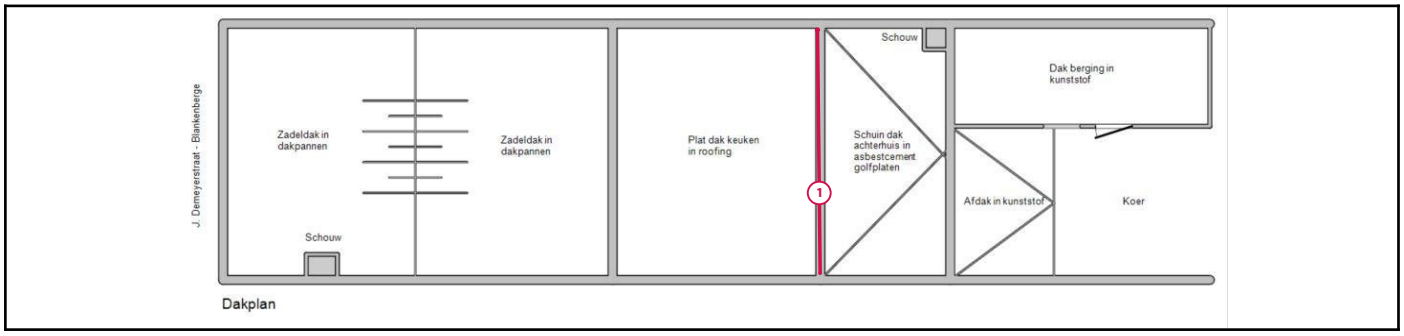
Plan 1.10: Dakplan onderdak

Beschrijving	Type	Actie
1. Afval in dakgoten	Asbestmateriaal	Dringend verwijderen

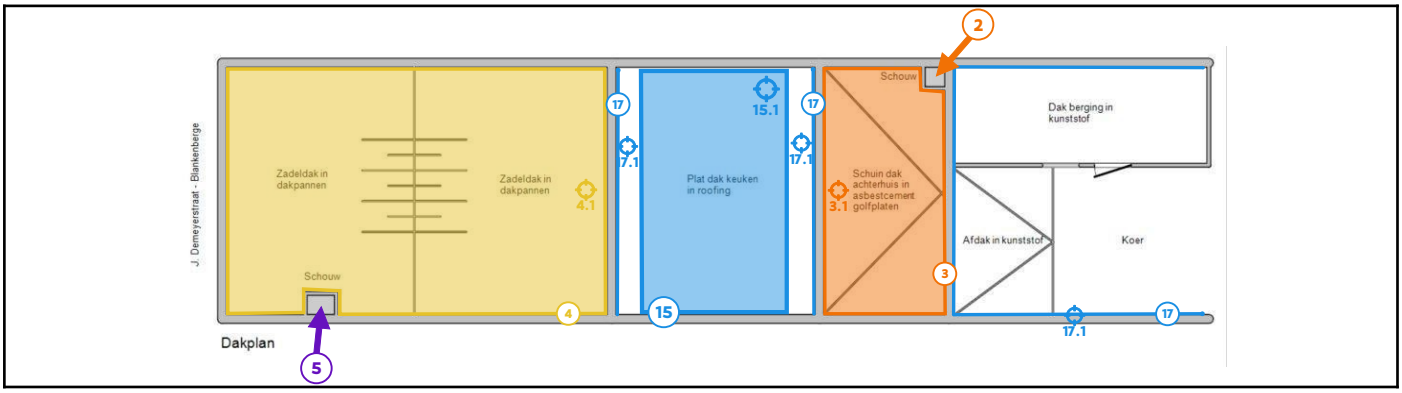
Plan 1.11: Dakplan

Beschrijving	Type	Actie
2. Rookgasafvoer in asbestcement (achterhuis)	Asbestmateriaal	Verwijderen
3. Golfplaten dakbedekking achterhuis	Asbestmateriaal	Verwijderen
3.1 Code: SLO-AA-26199-9	Puntmonster	-
4. Onderdak in Menuiserite (zadeldak woning)	Asbestmateriaal	Zorgvuldig beheren
4.1 Code: SLO-AA-26199-11	Puntmonster	-
5. Schouw (dak)	Beperking	-
15. Roofing plat dak keuken	Geen asbest	-
15.1 Code: SLO-AA-26199-8	Puntmonster	-
17. Cementering buitenmuren en achtergevels	Geen asbest	-
17.1 Code: SLO-AA-26199-6	Mengmonster	-

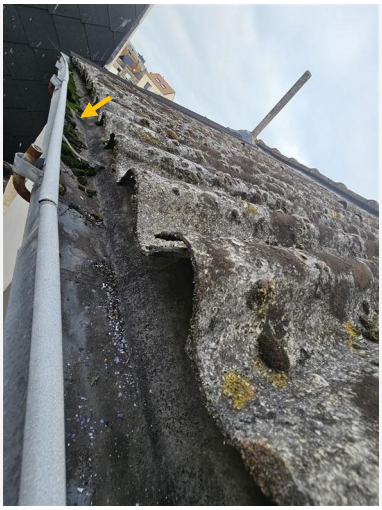
Fiche 1: Afval in dakgoten

Asbestmateriaal - afvalstof

Het asbestmateriaal valt onder de mijlpaal van 2040.

Beschrijving	Afval in dakgoten
Type afvalstof	Betreft resten (contaminatie) van verwering of beschadiging
Type resten (contaminatie)	• Stukken, fragmenten (vermengd in materiaal)
Besmette materialen	• Sediment (dakgoot, afvoerbuis, regenwaterput, ...)
Bron van de resten	Golfplaten dakbedekking achterhuis
Omgeving	Buiten
Primaire drager	Infrastructuur hemelwater (opvang en afvoer)
Gebondenheid resten	Hecht
Hoeveelheid (gewicht - aantal)	• 0,50 kg - 1 stuk
Totaal gewicht	0,50 kg
Eenvoudig bereikbaar	Ja
Identificatiemethode	De asbestdeskundige beoordeelt het materiaal als asbestverdacht en dus asbesthoudend, en dit zonder monstername.
Opmerking	Aangegeven hoeveelheden en gewichten berusten louter op grove inschatting en kunnen niet gebruikt worden in het kader van een meetstaat voor werken.

Dringend verwijderen

- Verwijder het asbestafval.

- Eenvoudige handelingen: mag via doe-het-zelf of door werknemer(s) met opleidingsattest eenvoudige handelingen
  Deze asbesttoepassing mag u als particulier zelf verwijderen, indien het bij verwijdering niet (verder) beschadigd of vergruist.

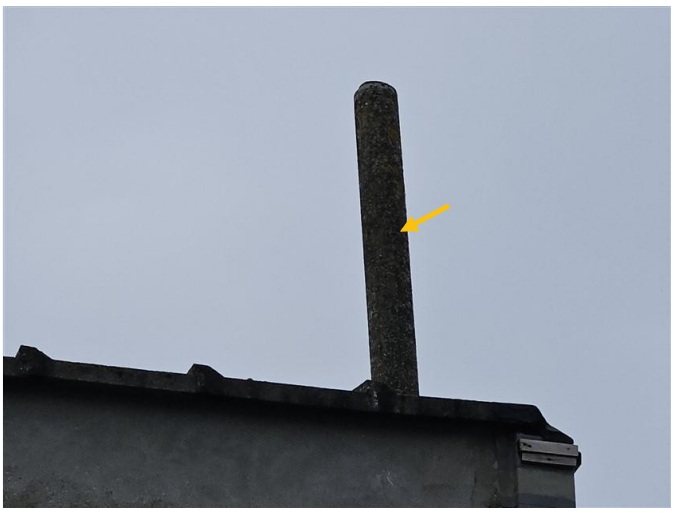
Fiche 2: Rookgasafvoer in asbestcement (achterhuis)

Asbestmateriaal

Het asbestmateriaal valt onder de mijlpaal van 2034.

De rookgasafvoer werd als asbestverdacht opgenomen op basis van visuele herkenning.

Eindbeoordeling materiaalrisico	Verhoogd materiaalrisico en/of verhoogde kans op vezelvrijgave

Gebondenheid	Categorie 1: hechtgebonden in oorsprong
Asbestsoort (vezeltype)	Crocidoliet aanwezig
Asbestconcentratie	Laag (< 50%)
Afschermingsgraad van het gehele materiaal	Geheel of deels vrij aan de buitenlucht, maar geen contact met binnenlucht
Toestand van het materiaal	Matig beschadigd, matig verweerd

Verwijderen

- Zorg voor een veilig beheer. Vermijd het beschadigen van het asbestmateriaal. Controleer de toestand jaarlijks op wijzigingen.
- Verwijder dit asbestmateriaal zo snel mogelijk. Volg de toestand goed op.
- Voer bijkomende staalname(s) uit.

Aanbevolen wordt om bij renovatie- of afbraakwerken bijkomend onderzoek uit toe voeren (staalname en laboanalyse), om een definitieve vaststelling te doen op asbesthoudendheid en type asbest.

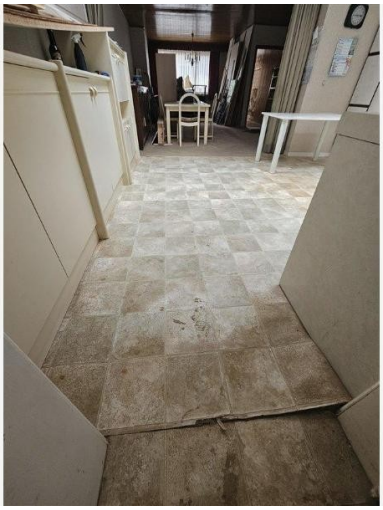
Fiche 11: Vinyl vloerbekleding (keuken)

Geen asbest

Beschrijving	Vinyl vloerbekleding (keuken)
Omgeving	Binnen
Primaire drager	Vloer
Bindmiddel van materiaal	Kunststof of -hars
Gebondenheid op basis van bindmiddel	Hecht
Hoeveelheid (oppervlakte - aantal)	• 20,00 m^2 - 2 stuks
Totale oppervlakte	40,00 m^2
Identificatiemethode	Een monstername door de asbestdeskundige met laboanalyse door een asbestlabo.
Destructieve handeling voor identificatie	Nee
Opmerking	Betreft vinyl vloerbekleding boven- en onderlaag keuken. Aangegeven hoeveelheden en gewichten berusten louter op grove inschatting en kunnen niet gebruikt worden in het kader van een meetstaat voor werken.

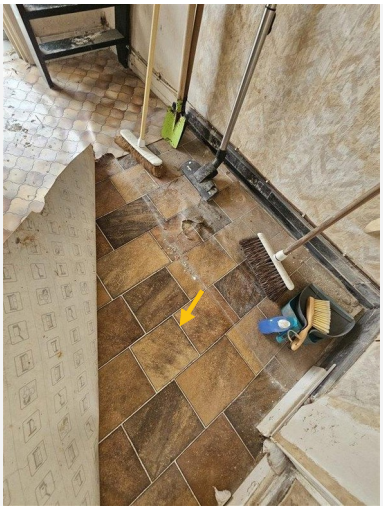
Fiche 12: Vinyl vloerbekleding (sas)

Geen asbest

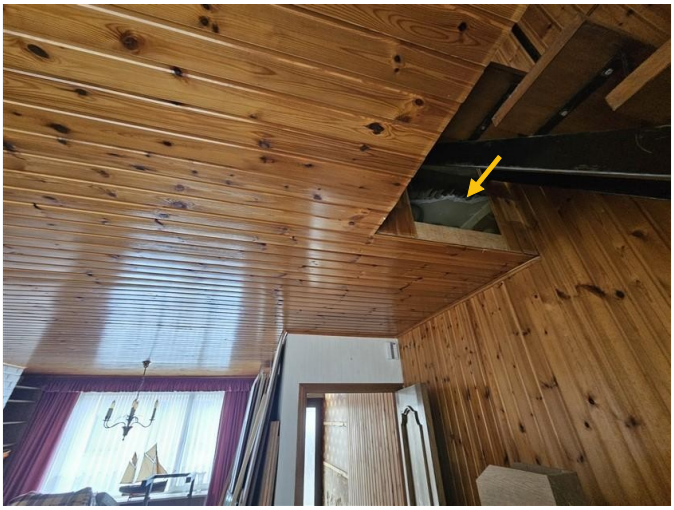
Fiche 14: Pleisterwerk plafonds

Geen asbest

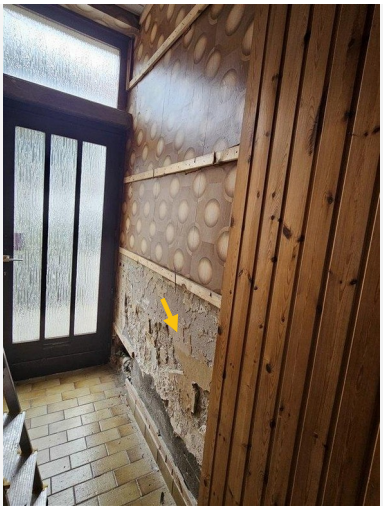
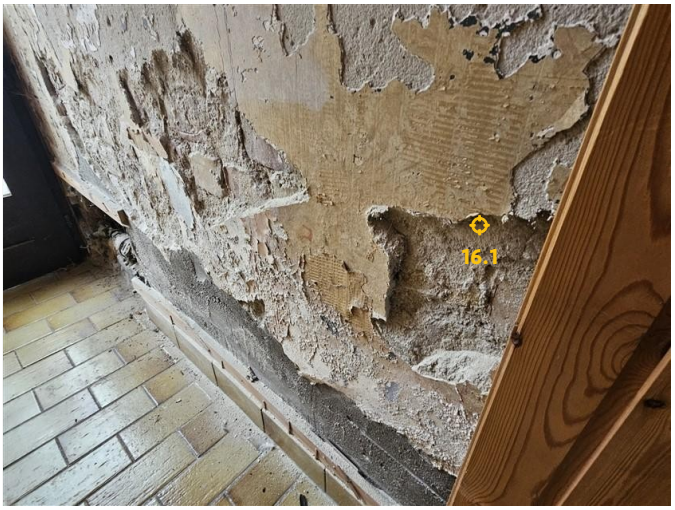
Fiche 16: Pleisterwerk wanden

Geen asbest
