Asbestinventarisattest

Ontmijnersstraat 5, 8370 Blankenberge

Attestnummer : **20250414-000302.000**
Uitgegeven op : **14.04.2025**
Geldig tot : **14.04.2030**

Niet-asbestveilig

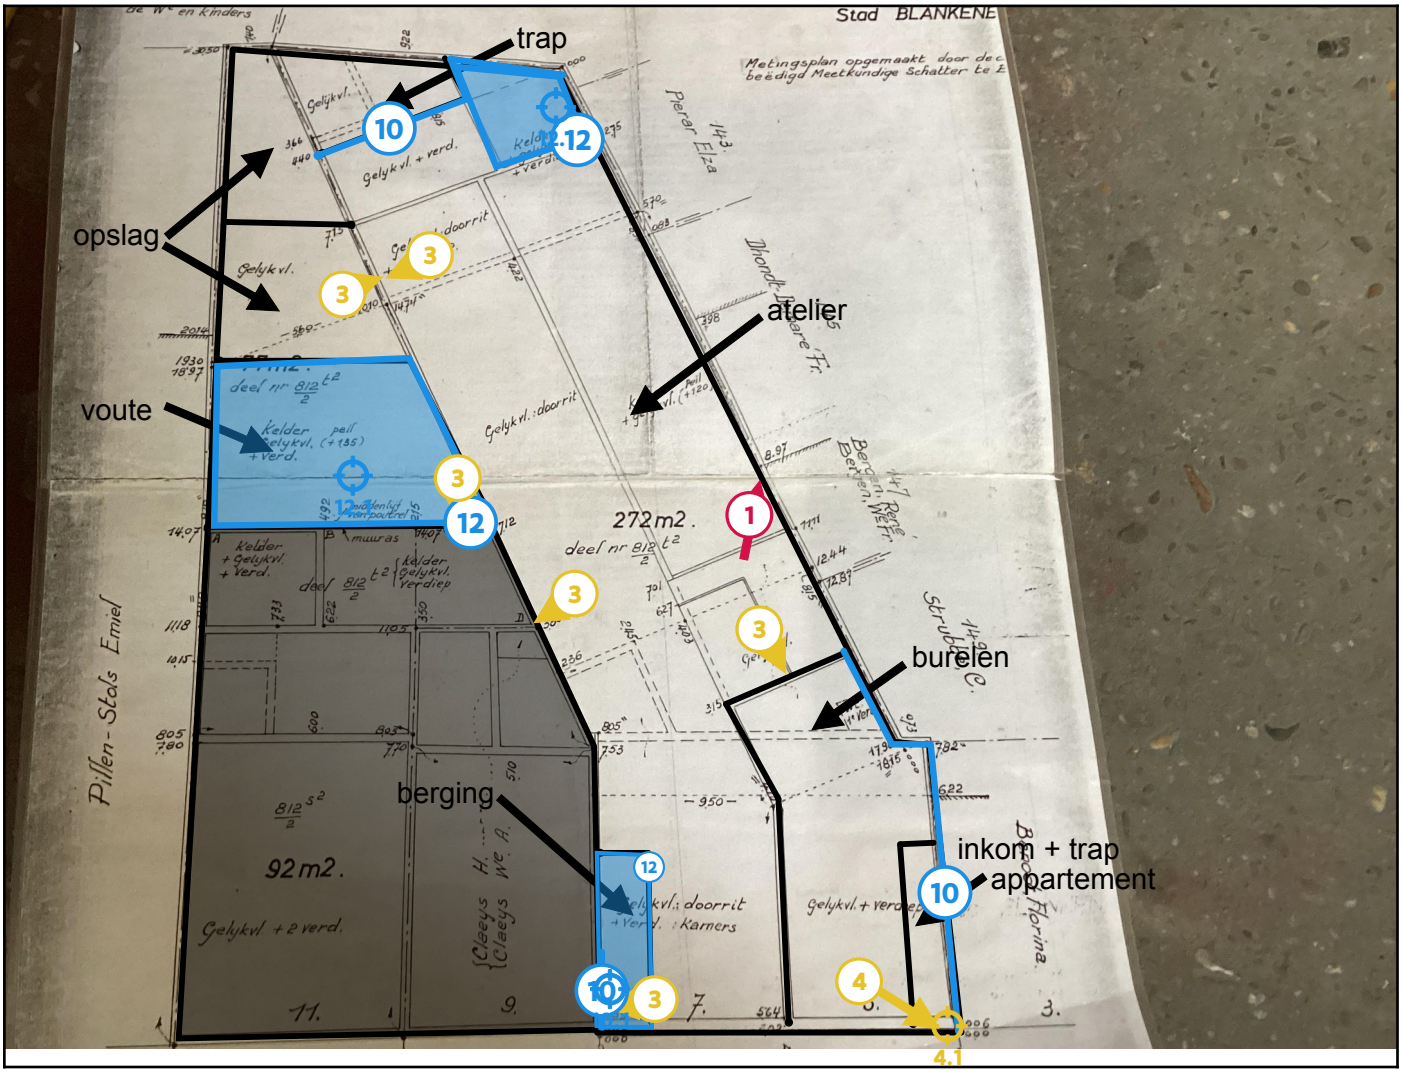
Plan 1.2: Plan gelijkvloerse verdieping

Beschrijving	Type	Actie
1. Rookgasafvoerbuizen	Asbestmateriaal	Dringend verwijderen
3. Bakelieten schakelaars en elektrisch materiaal	Asbestmateriaal	Zorgvuldig beheren
4. Mastiek voordeur	Asbestmateriaal	Zorgvuldig beheren
4.1 Code: 2524187-05	Puntmonster	-
10. Pleisterwerk wanden	Geen asbest	-
10.1 Code: 2424187-01	Mengmonster	-

12. Pleisterwerk plafonds	Geen asbest	-
12.1 Code: 2524187-02	Mengmonster	-

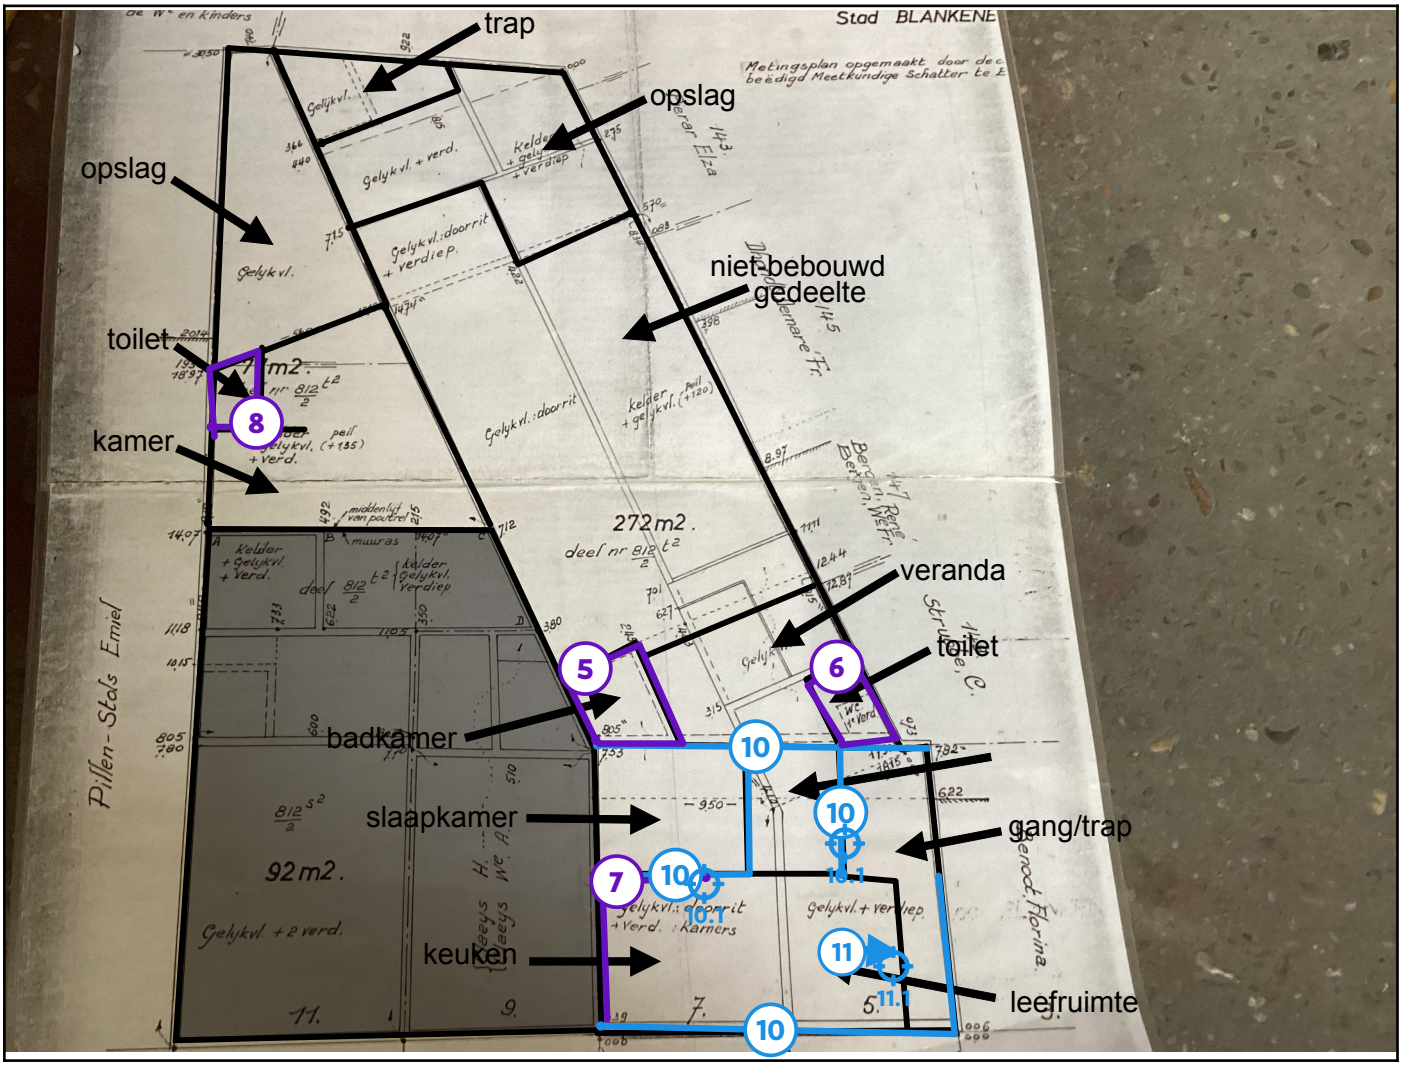
Plan 1.3: Plan eerste verdieping

Beschrijving	Type	Actie
5. Lijn faiences badkamer	Advies	-
6. Lijm faiences toilet	Advies	-
7. Lijm faiences keuken	Advies	-
8. Lijm faiences appartement achteraan	Advies	-
10. Pleisterwerk wanden	Geen asbest	-
10.1 Code: 2424187-01	Mengmonster	-

11. Koord kachel	Geen asbest	-
11.1 Code: 2524187-04	Puntmonster	-

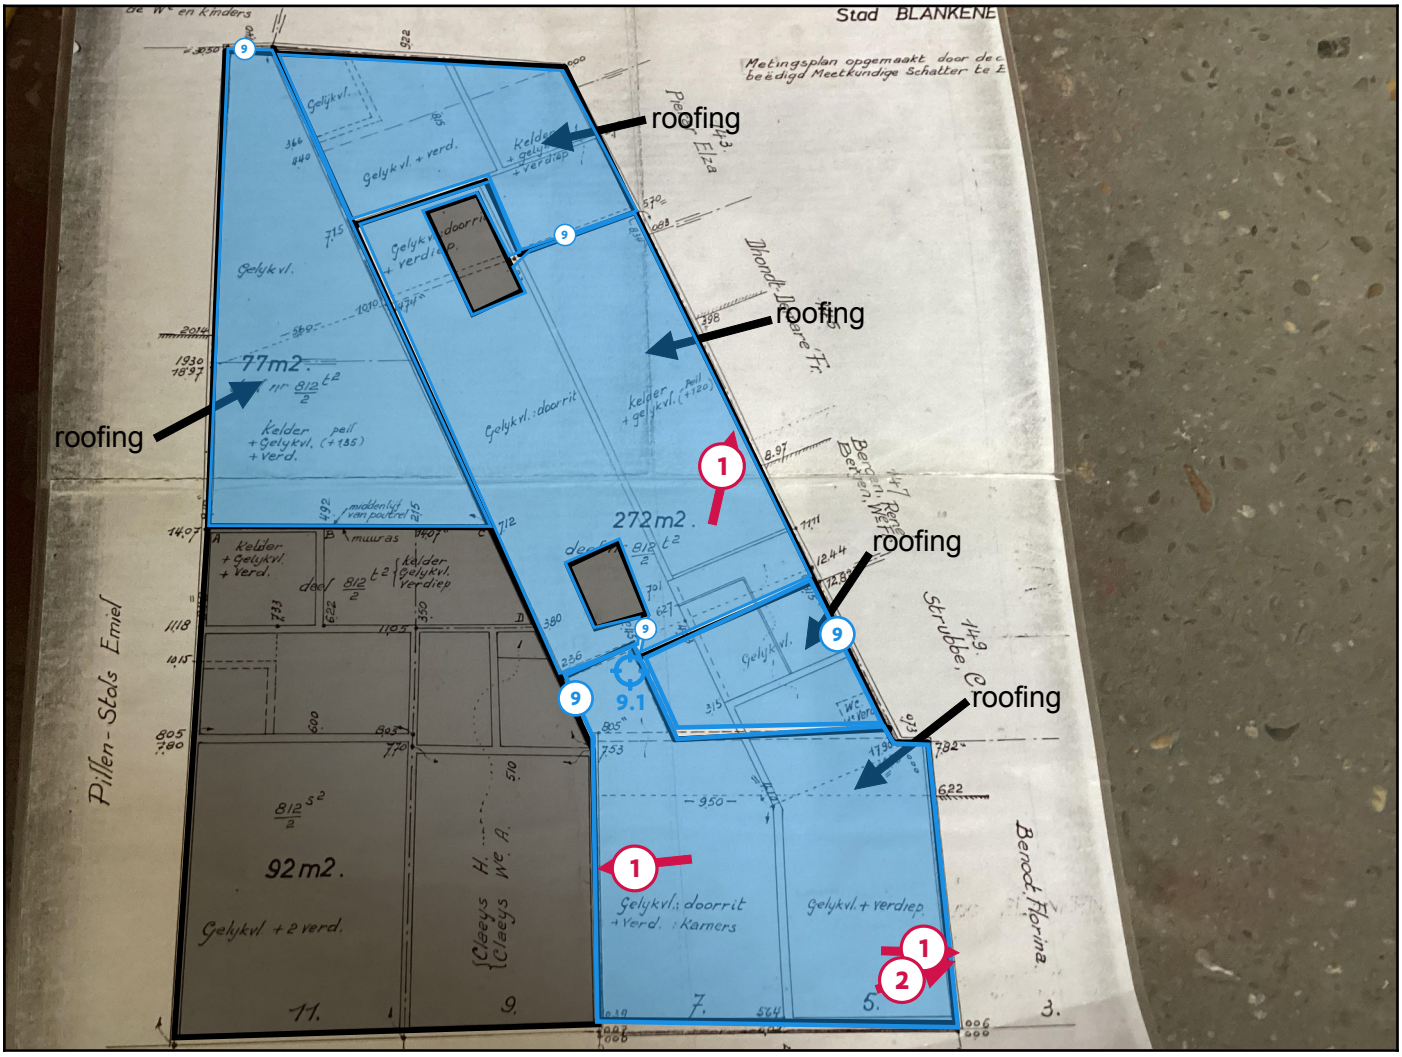
Plan 1.4: Dakenplan

Beschrijving	Type	Actie
1. Rookgasafvoerbuizen	Asbestmateriaal	Dringend verwijderen
2. Schouwhoed schoorsteen	Asbestmateriaal	Dringend verwijderen
9. Roofing platte daken	Geen asbest	-
9.1 Code: 2524187-03	Puntmonster	-

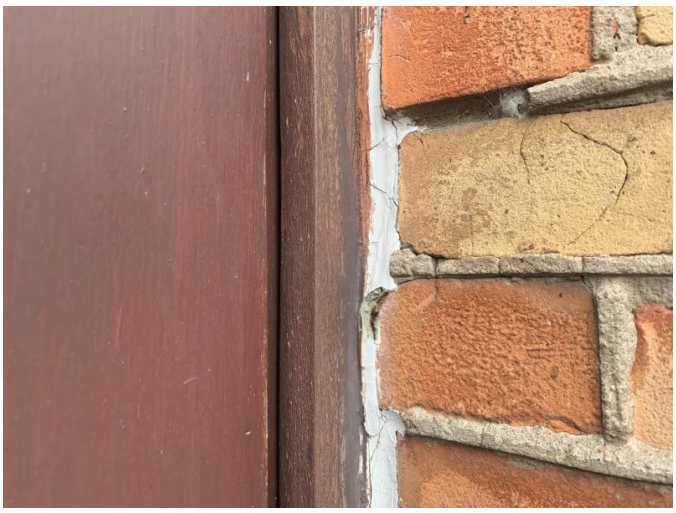
Fiche 4: Mastiek voordeur

Eindbeoordeling materiaalrisico	Laag materiaalrisico en/of verlaagde kans op vezelvrijgave

Gebondenheid	Categorie 1: hechtgebonden in oorsprong
Asbestsoort (vezeltype)	Alleen chrysotiel
Asbestconcentratie	Laag (< 50%)
Afschermingsgraad van het gehele materiaal	Geheel of deels vrij aan de buitenlucht
Toestand van het materiaal	Licht beschadigd, licht verweerd. Intact calciumsilicaatmateriaal of categorie III 'gebondenheid'

#	Type	Referentie	Resultaat
4.1	Puntmonster	2524187-05	Chrysotiel

- Zorg voor een veilig beheer. Vermijd het beschadigen van het asbestmateriaal. Controleer de toestand jaarlijks op wijzigingen.

- Eenvoudige handelingen: mag via doe-het-zelf of door werknemer(s) met opleidingsattest eenvoudige handelingen
  Dit een typisch voorbeeld van een asbesttoepassing die pas volledig en vakkundig kan worden verwijderd indien de deur wordt verwijderd, bijvoorbeeld bij het vernieuwen ervan. Aangezien zowel de deur als de mastiek nog in goede staat zijn is dit echter niet dringen. Indien de vernieuwing en dus verwijdering via doe-het -zelf gebeurt verdient het aanbeveling zich hierbij minstens te laten bijstaan door iemand die de nodige ervaring en opleiding heeft om met dergelijke asbestmaterialen om te gaan.
