Asbestinventarisattest

Urselseweg 90, 9910 Aalter

Attestnummer : **20261112-000415.000**
Uitgegeven op : **12.11.2026**
Geldig tot : **12.11.2031**

Niet-asbestveilig

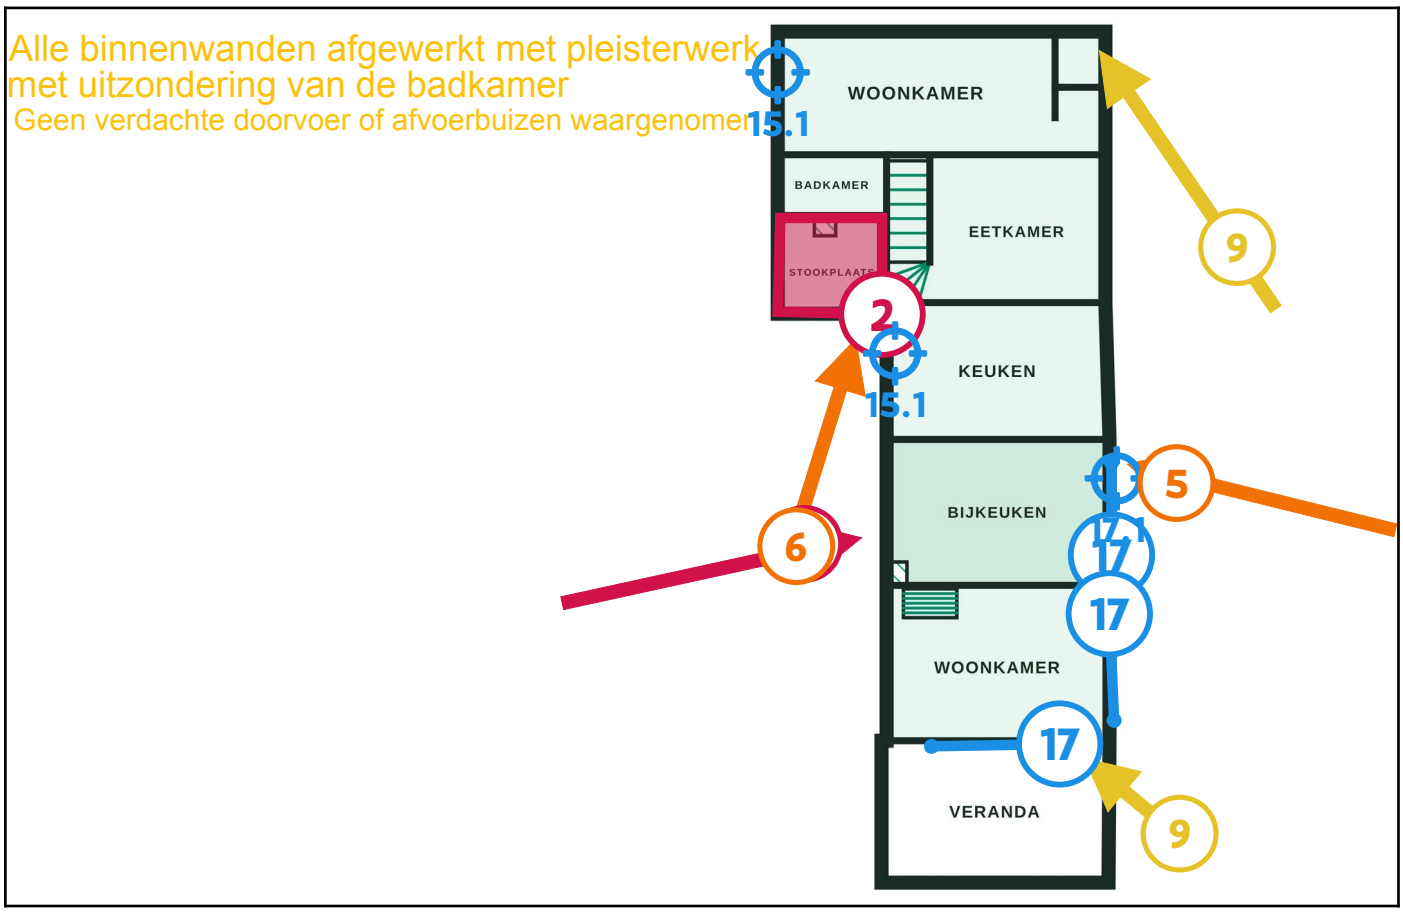
Plan 1.1: Gelijkvloers

Beschrijving	Type	Actie
2. Dakbedekking met golfplaten uit asbestcement	Asbestmateriaal	Dringend verwijderen
3. Losliggende asbesthoudende materialen	Asbestmateriaal	Dringend verwijderen
5. Buitendeur met glasal plaat	Asbestmateriaal	Verwijderen
6. Plaatmateriaal in asbestcement	Asbestmateriaal	Verwijderen
9. Schakelaars en zekeringskast met bakeliet	Asbestmateriaal	Zorgvuldig beheren
12. Geen verdachte afvoer- of doorvoerbuizen waargenomen	Advies	-
15. Pleisterwerk binnenwanden	Geen asbest	-
15.1 Code: 1	Mengmonster	-

17. Houten Buitenschrijnwerk met mastiek glas/raamkader	Geen asbest	-
17.1 Code: 4	Puntmonster	-

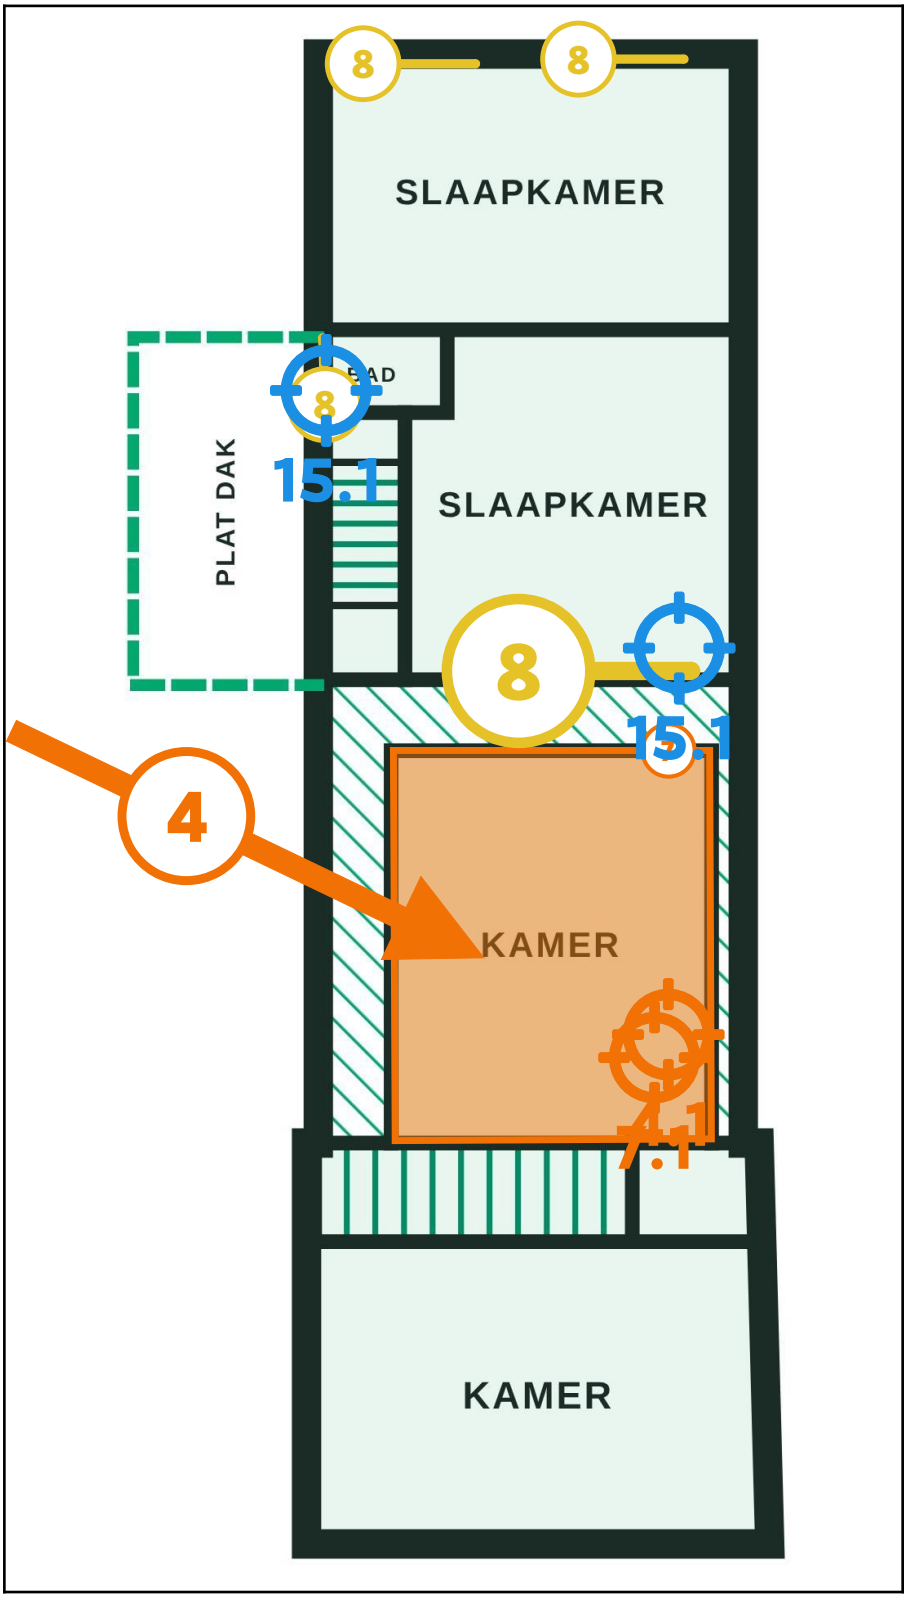
Plan 1.2: Eerste verdieping

4. Zwarte bitmumenlijm vinyltegels	Asbestmateriaal	Verwijderen
4.1 Code: 8	Puntmonster	-
7. Vinyltegels als vloerbekleding	Asbestmateriaal	Verwijderen
7.1 Code: 7	Puntmonster	-
8. Vensterbanken binnenzijden in massal	Asbestmateriaal	Zorgvuldig beheren
15. Pleisterwerk binnenwanden	Geen asbest	-
15.1 Code: 1	Mengmonster	-

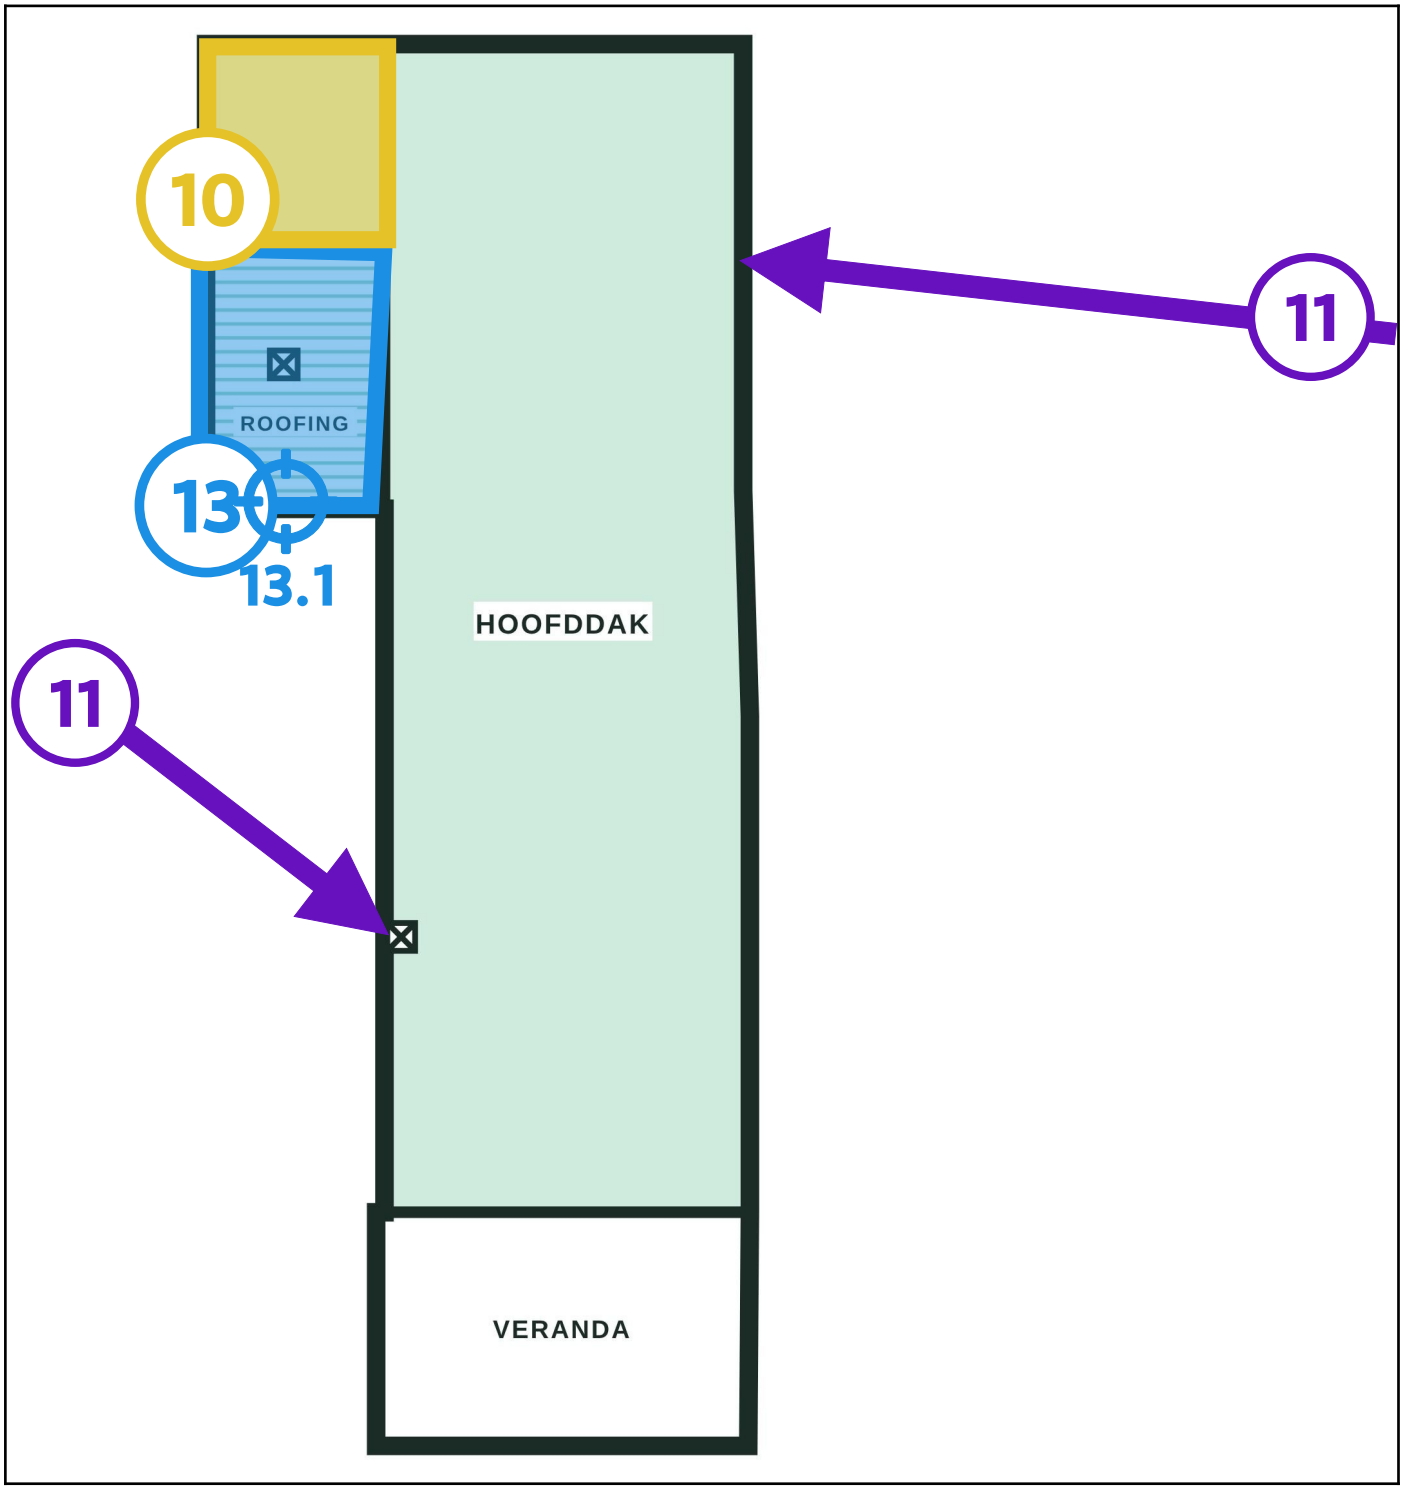
Plan 1.3: Dakenplan woning

Beschrijving	Type	Actie
10. Onderdakplaten uit asbestcement ter hoogte van schuine dak	Asbestmateriaal	Zorgvuldig beheren

11. Niet mogelijk om de binnen/bovenzijde van de schouw te controleren	Beperking	-
13. Dakbedekking met roofing	Geen asbest	-
13.1 Code: 3	Puntmonster	-

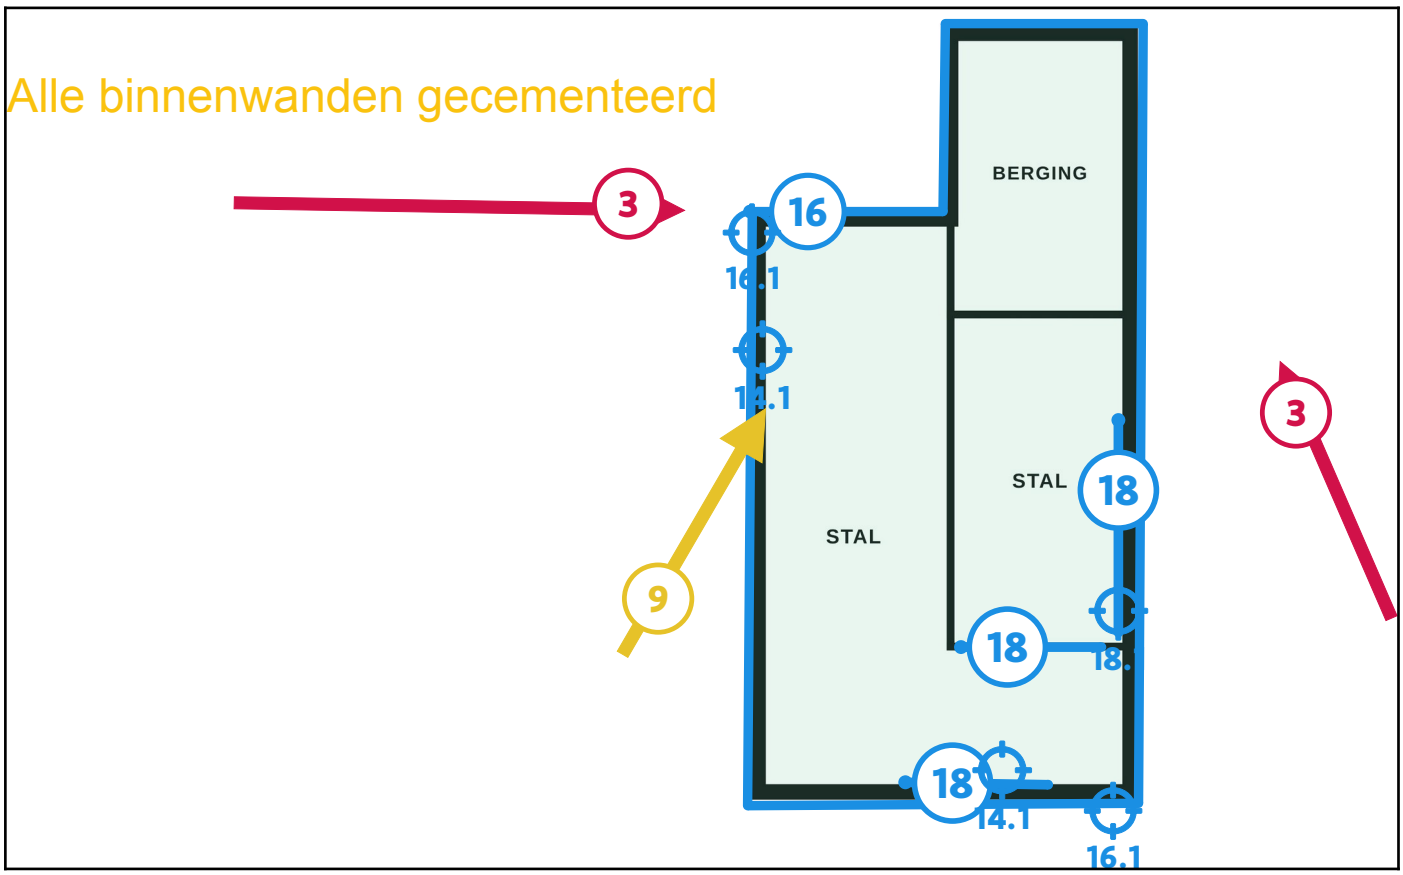
Plan 2.1: Stal

Beschrijving	Type	Actie
3. Losliggende asbesthoudende materialen	Asbestmateriaal	Dringend verwijderen
9. Schakelaars en zekeringskast met bakeliet	Asbestmateriaal	Zorgvuldig beheren
14. Cementering binnenwanden stal	Geen asbest	-
14.1 Code: 2	Mengmonster	-
16. Cementering buitenschil stal	Geen asbest	-
16.1 Code: 6	Mengmonster	-
18. Stalen buitenschrijnwerk met mastiek tussen glas/raamkader	Geen asbest	-
18.1 Code: 5	Puntmonster	-

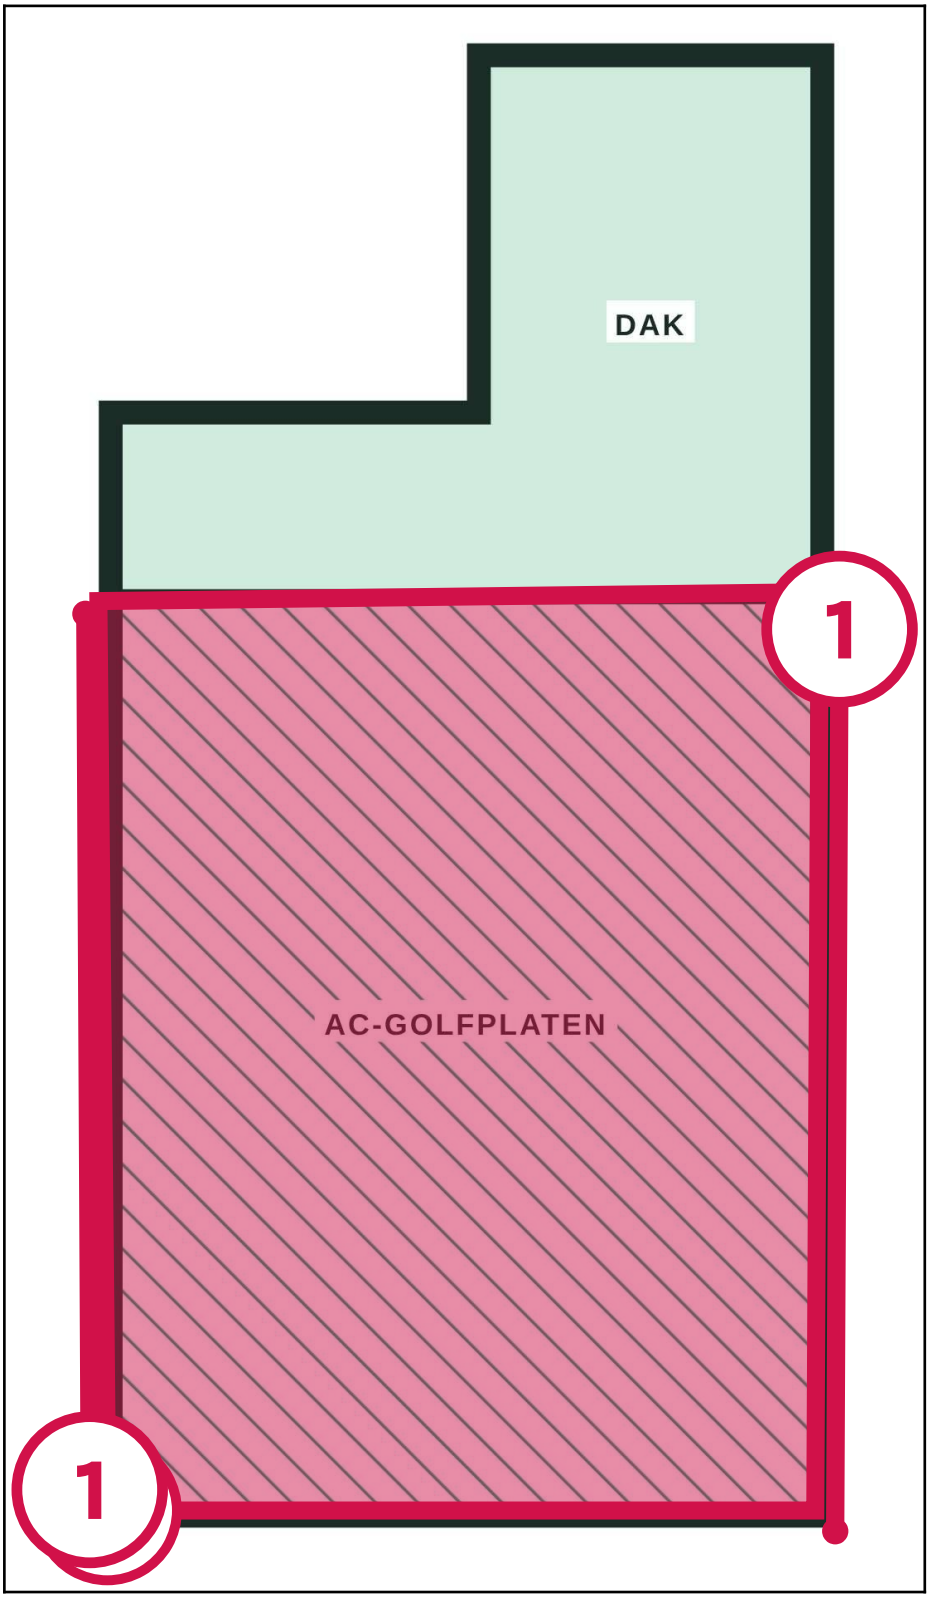
Plan 2.2: Dakenplan stal

1. Gecontamineerde slib & mos resten in de regengoten	Asbestmateriaal	Dringend verwijderen
2. Dakbedekking met golfplaten uit asbestcement	Asbestmateriaal	Dringend verwijderen

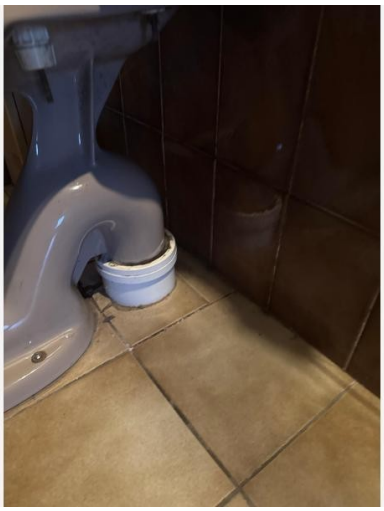
Situeringsfoto

Informatie over een niet-asbestverdacht materiaal

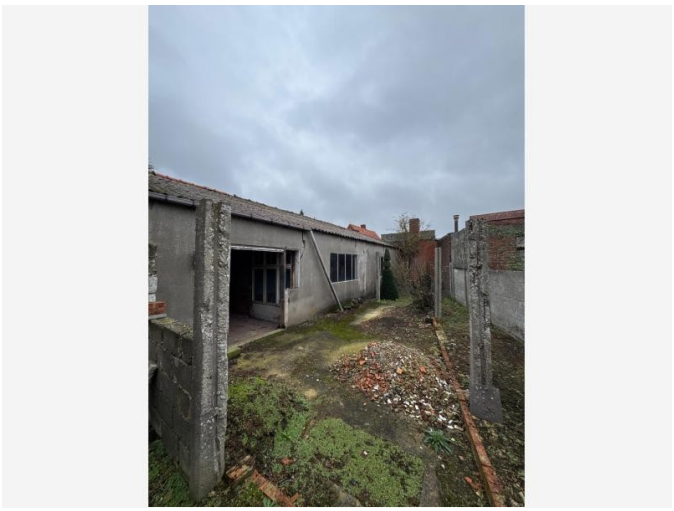
Fiche 18: Stalen buitenschrijnwerk met mastiek tussen glas/raamkader

Geen asbest
