Asbestinventarisattest

Oude Staatsbaan 30, 9930 Lievegem

Attestnummer : **20260604-000456.001**
Uitgegeven op : **04.06.2026**
Geldig tot : **Onbeperkt** (tenzij de toestand wijzigt)

Asbestveilig (maar mogelijk niet asbestvrij)

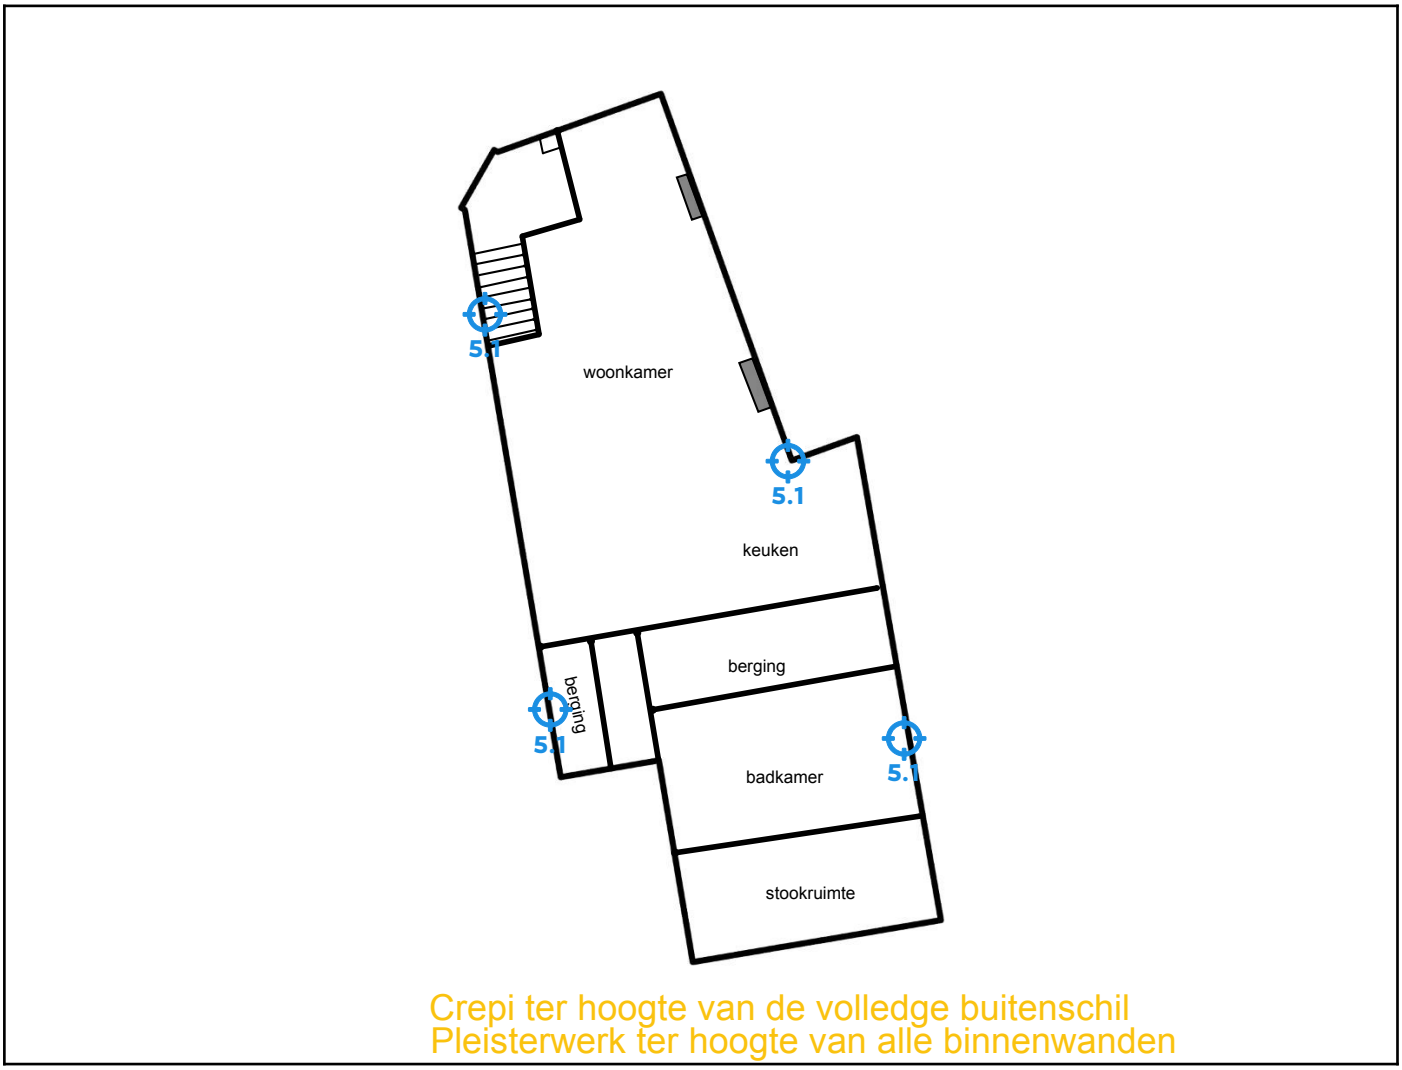
Plan 1.1: Hoofdgebouw plan

Beschrijving	Type	Actie
2. Crepi dateert van na 2023	Advies	-
5. Pleisterwerk binnenwanden	Geen asbest	-
5.1 Code: 1	Mengmonster	-

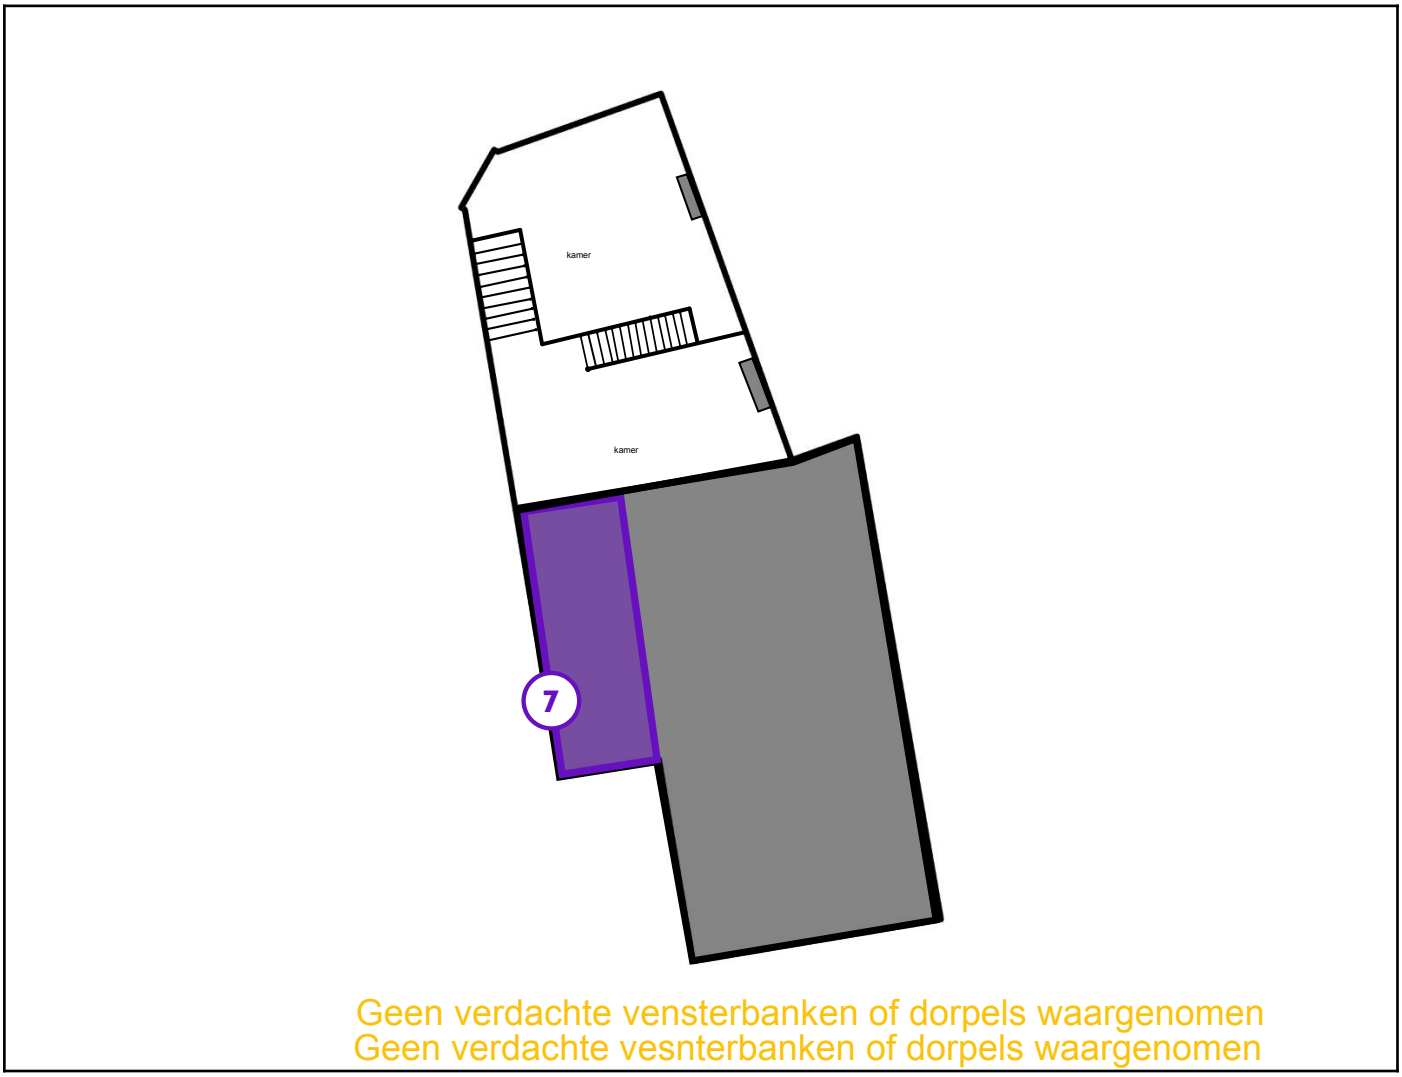
Plan 1.2: Eerste verdieping

Beschrijving	Type	Actie
3. Geen verdachte vensterbanken of dorpels waargenomen	Advies	-
4. Geen verdachte afvoer- of doorvoerbuizen waargenomen	Advies	-
7. Roofing dateert van 2025	Overige ruimte of materiaal	-

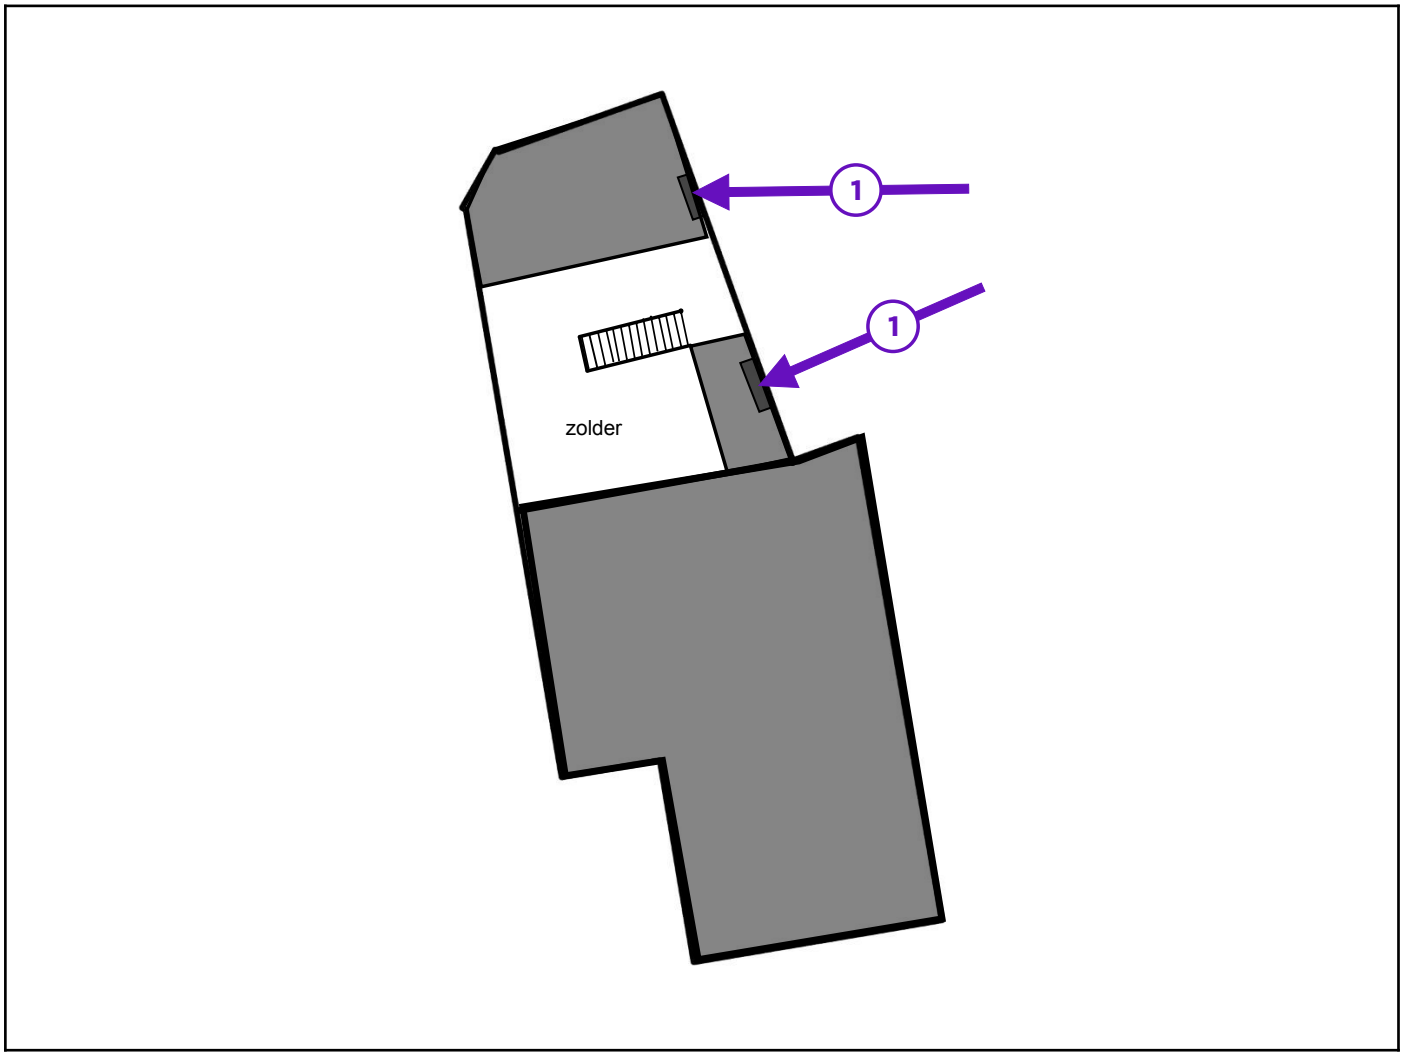
Plan 1.3: Eerste verdieping kopie

Beschrijving	Type	Actie
1. Niet mogelijk om de binnen/bovenzijde van de schouw te controleren	Beperking	-

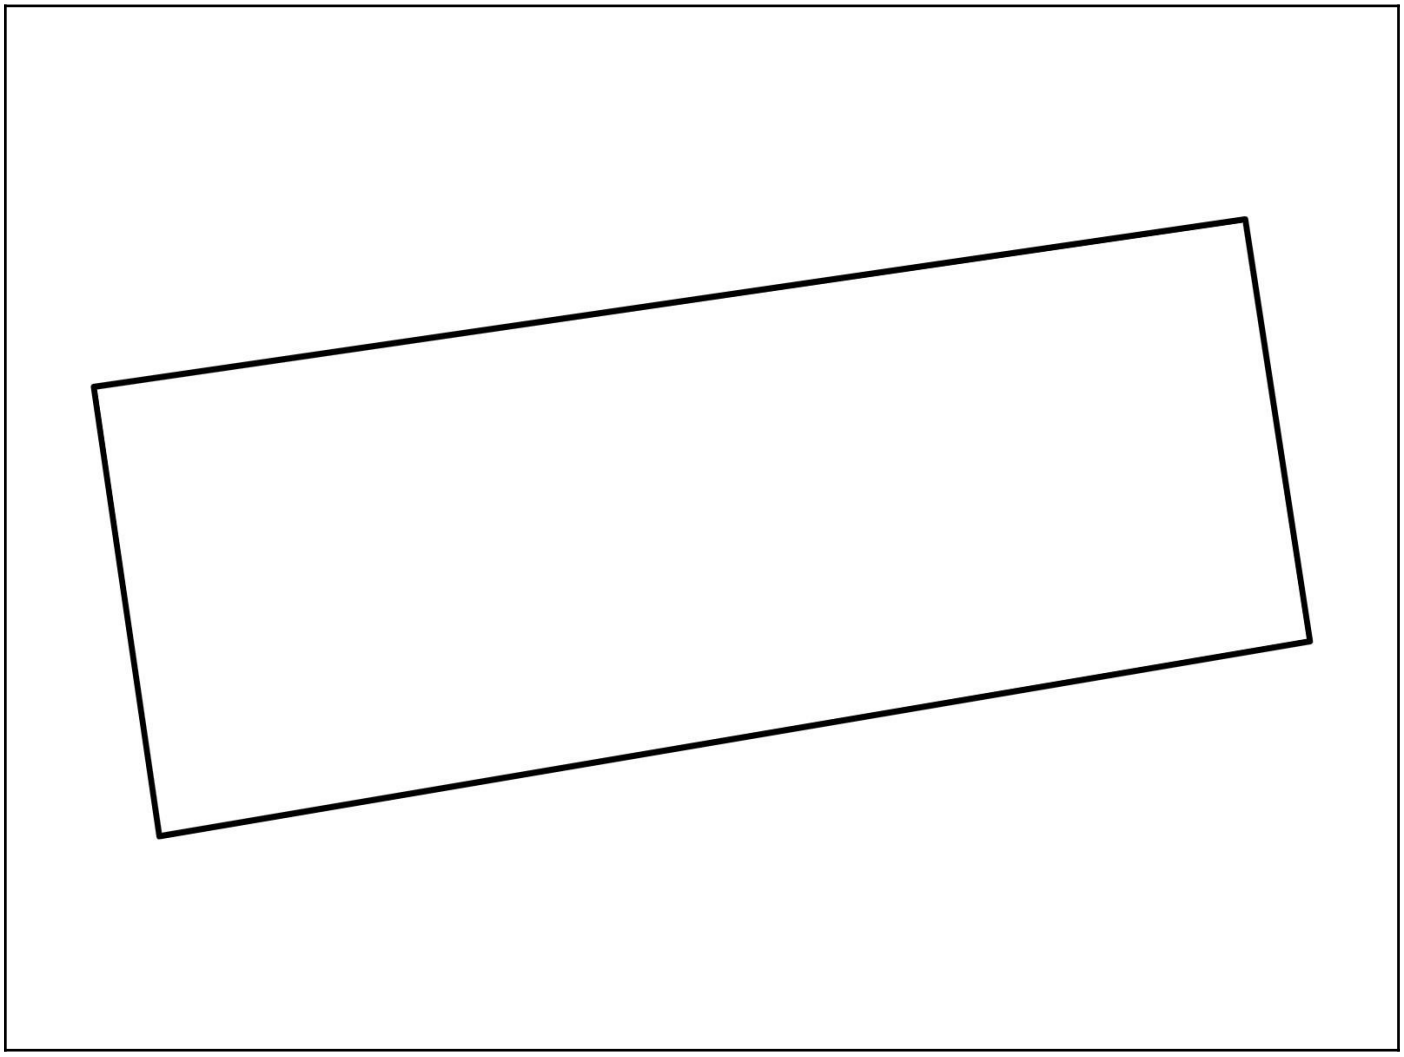
Plan 2.1: Gebouw niet langer aanwezig

0 Geen asbest

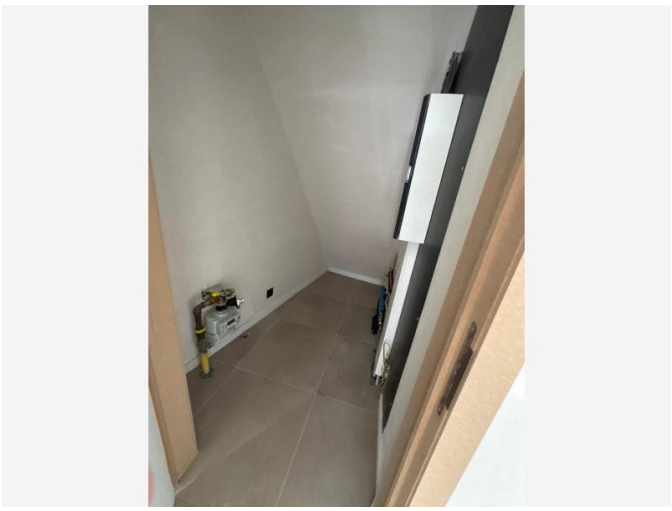
Fiche 4: Geen verdachte afvoer- of doorvoerbuizen waargenomen

Er werden tijdens de inspectie geen verdachte doorvoeren of afvoerbuizen waargenomen. Het aanwezige buismateriaal is vervaardigd uit metaal, beton, grès of kunststof.

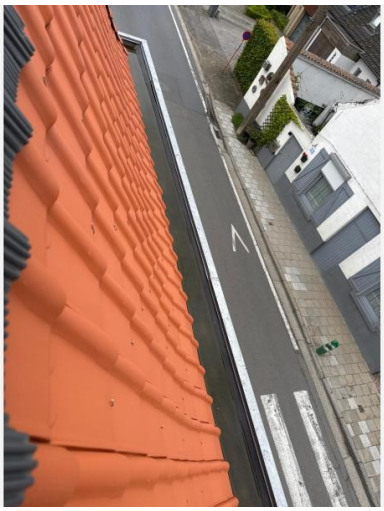
Situeringsfoto

Fiche 10: Geen verdachte dakbedekking - dakpannen

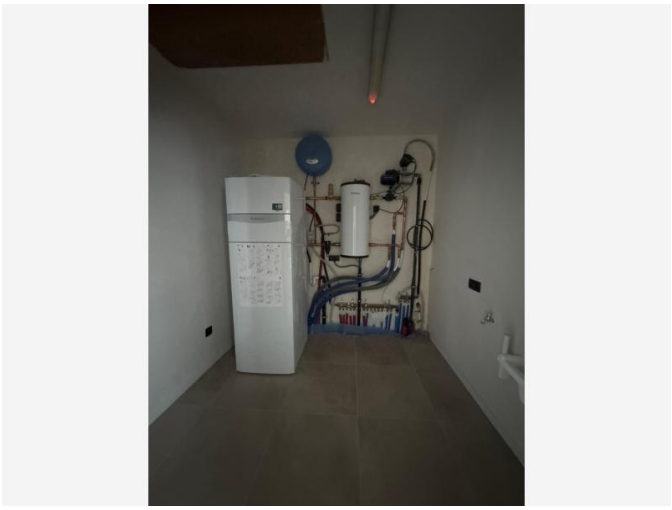
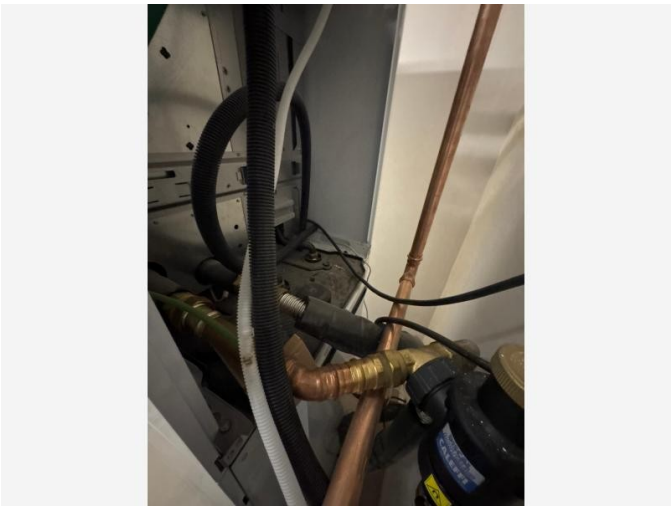
Fiche 11: Geen verdachte materialen waargenomen ter hoogte van stookketel	Er werden geen verdachte materialen waargenomen ter hoogte van de stookketel. Er zijn geen zichtbare asbestverdachte dichtingen of isolatiemateriaal aanwezig.	-
Fiche 12: Geen verdachte mastiek waargenomen	Er werd tijdens de inspectie geen verdachte mastiek waargenomen. De dichtingsvoegen ter hoogte van het buitenschijnwerk zijn afgewerkt met rubber en/of silicone.	-

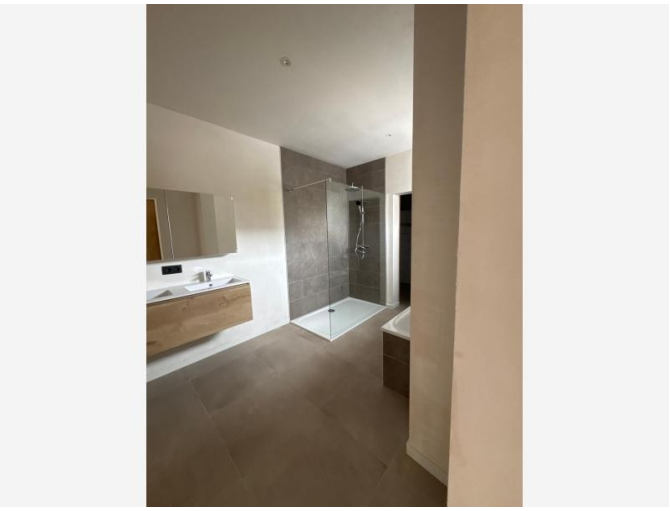
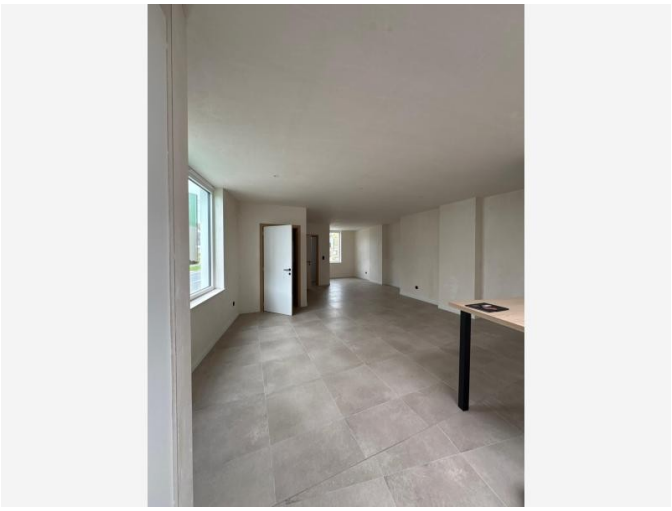
Beschrijving	Notitie	Terug te vinden op plannen
Fiche 13: Er is geen liftinfrastructuur aanwezig	-	-
Fiche 14: Plafonds afgewerkt met gipskarton	De plafonds over het volledige woonhuis zijn afgewerkt met gipskarton. Er werd tijdens de inspectie geen pleisterwerk waargenomen ter hoogte van de plafonds.	-
