Asbestinventarisattest

Vossenholstraat 2, 9660 Brakel

Attestnummer : **20260220-000356.000**
Uitgegeven op : **20.02.2026**
Geldig tot : **20.02.2036**

Niet-asbestveilig

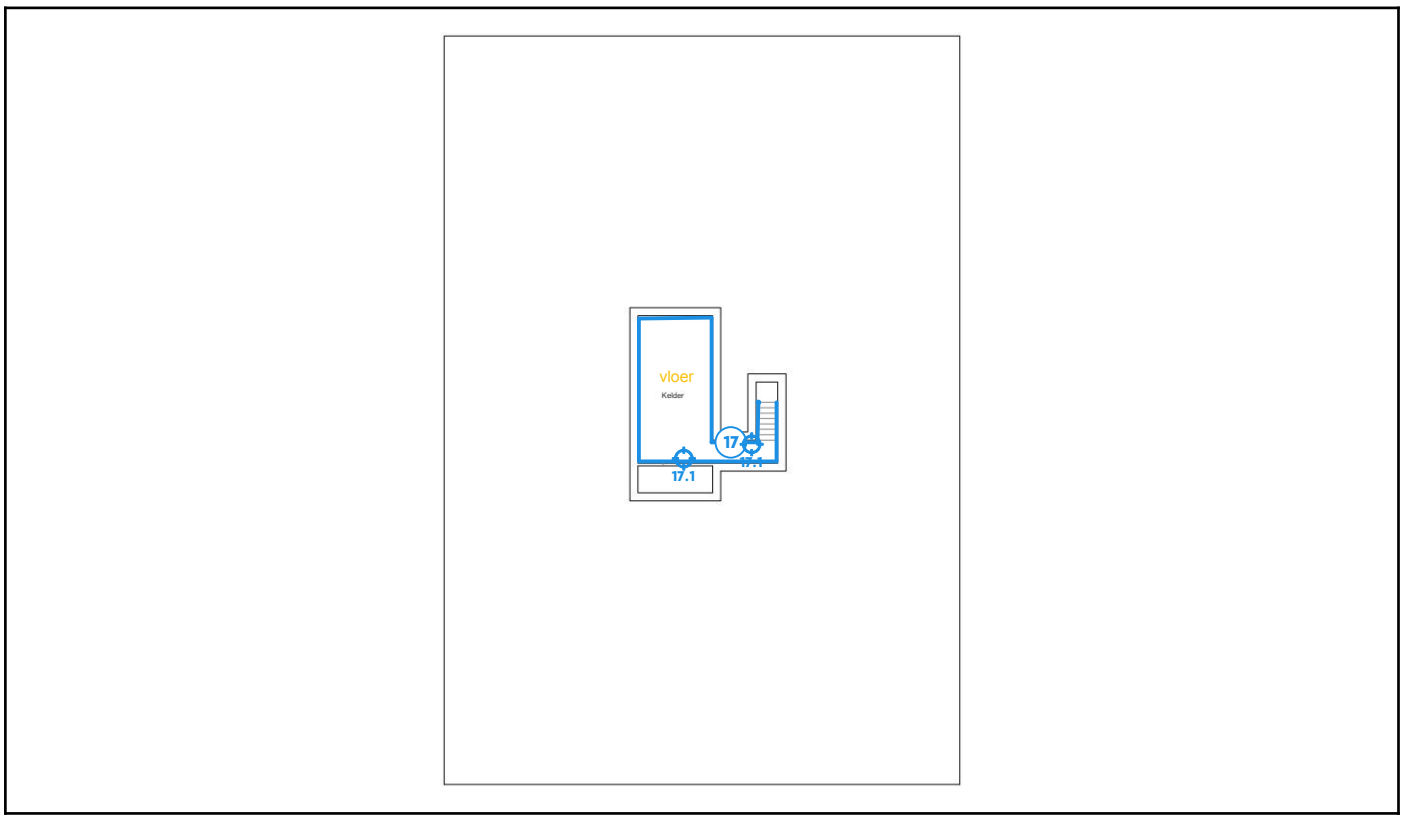
Plan 1.1: Kelder

Beschrijving	Type	Actie
12. Vloeren, plinten en faiences	Advies	-
17. Cementering kelder	Geen asbest	-
17.1 Code: MM02	Mengmonster	-

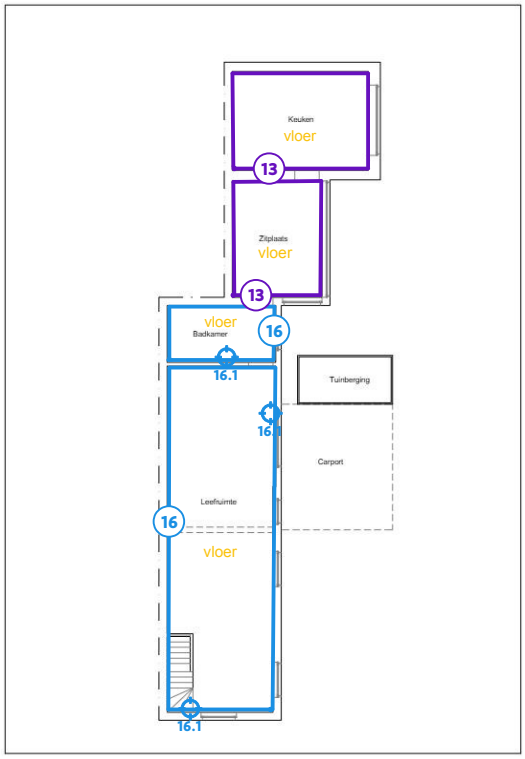
Plan 1.2: Gelijkvloers

Beschrijving	Type	Actie
12. Vloeren, plinten en faiences	Advies	-
13. Wanden afgewerkt met niet-asbestverdachte materialen	Advies	-
16. Pleisterwerk muren	Geen asbest	-
16.1 Code: MM01	Mengmonster	-

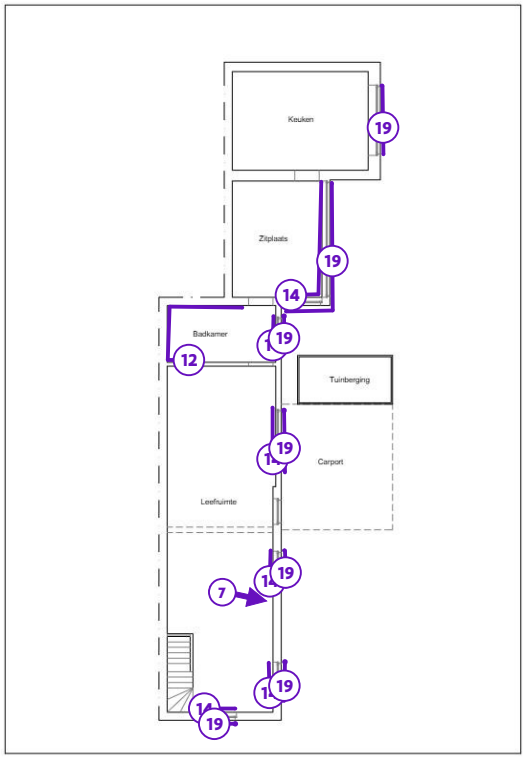
Plan 1.3: Gelijkvloers

Beschrijving	Type	Actie
7. Koord kachel	Advies	-
12. Vloeren, plinten en faiences	Advies	-
14. Venstertabletten	Advies	-
19. Matsieken ramen	Overige ruimte of materiaal	-

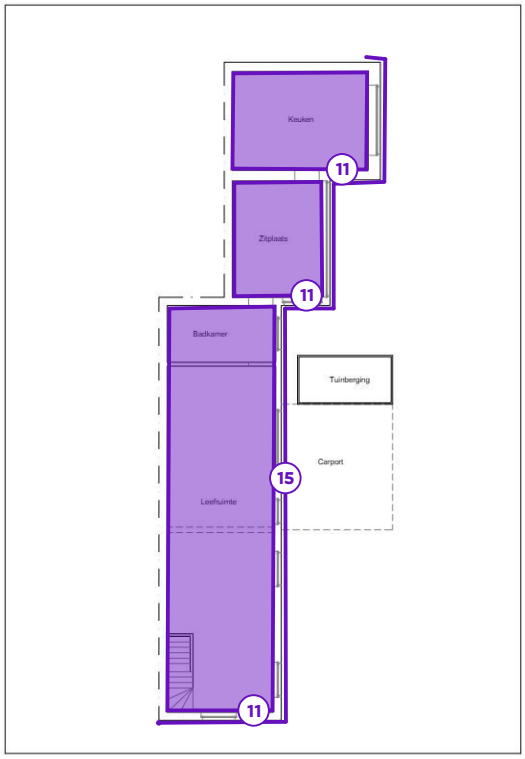
Plan 1.4: Gelijkvloers

Beschrijving	Type	Actie
11. Plafonds uit niet-asbestverdacht materiaal	Advies	-
15. Crepi	Advies	-

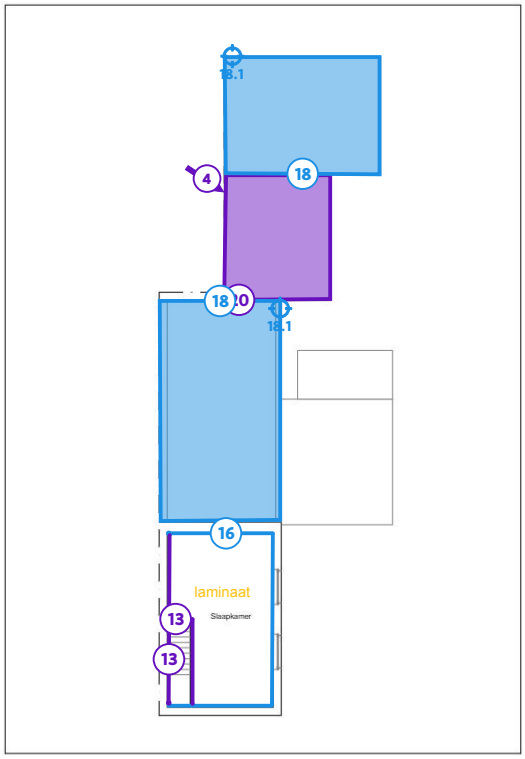
Plan 1.5: Verdieping

Beschrijving	Type	Actie
4. Schouwen	Beperking	-
12. Vloeren, plinten en faiences	Advies	-
13. Wanden afgewerkt met niet-asbestverdachte materialen	Advies	-
16. Pleisterwerk muren	Geen asbest	-
18. Roofing plat dak en tuinhuis	Geen asbest	-
18.1 Code: MM05	Mengmonster	-
20. Dakbedekking	Overige ruimte of materiaal	-

Reden: Het te onderzoeken materiaal situeert zich hoger dan 3,50 m te rekenen vanaf een veilige ondergrond

Uitleg van de asbestdeskundige: De binnenzijde en bovenkant van de schouw is in theorie inspecteerbaar langs de buitenzijde van de schouw (opening dak) maar in praktijk is dit niet haalbaar.

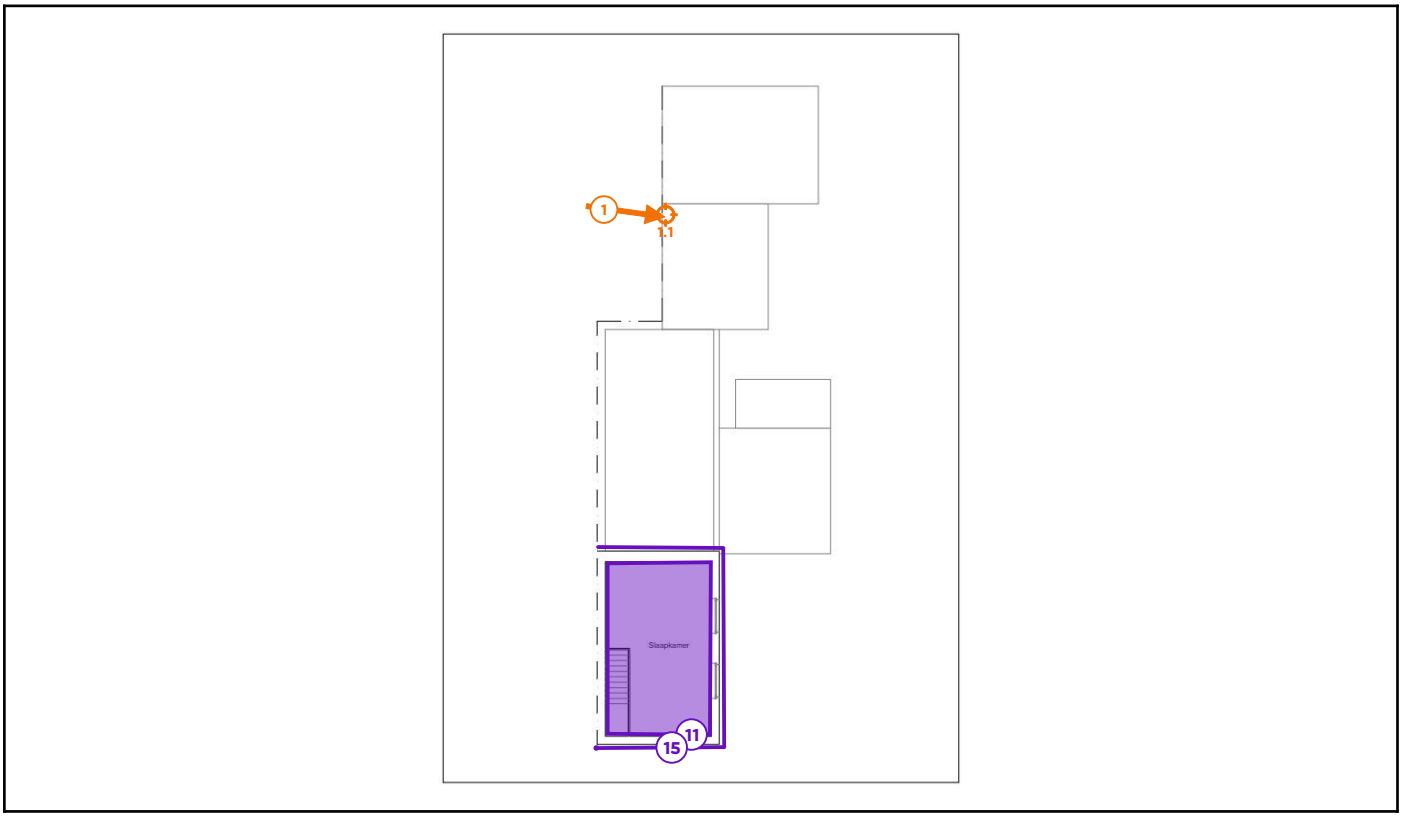
Plan 1.6: Verdieping

Beschrijving	Type	Actie
1. Schouw eternit	Asbestmateriaal	Verwijderen
1.1 Code: MM04	Puntmonster	-
11. Plafonds uit niet-asbestverdacht materiaal	Advies	-
15. Crepi	Advies	-

Fiche 1: Schouw eternit

Het asbestmateriaal valt onder de mijlpaal van 2034.

Eindbeoordeling materiaalrisico	Laag materiaalrisico en/of verlaagde kans op vezelvrijgave

#	Type	Referentie	Resultaat
1.1	Puntmonster	MM04	Chrysotiel

Verwijderen

- Zorg voor een veilig beheer. Vermijd het beschadigen van het asbestmateriaal. Controleer de toestand jaarlijks op wijzigingen.

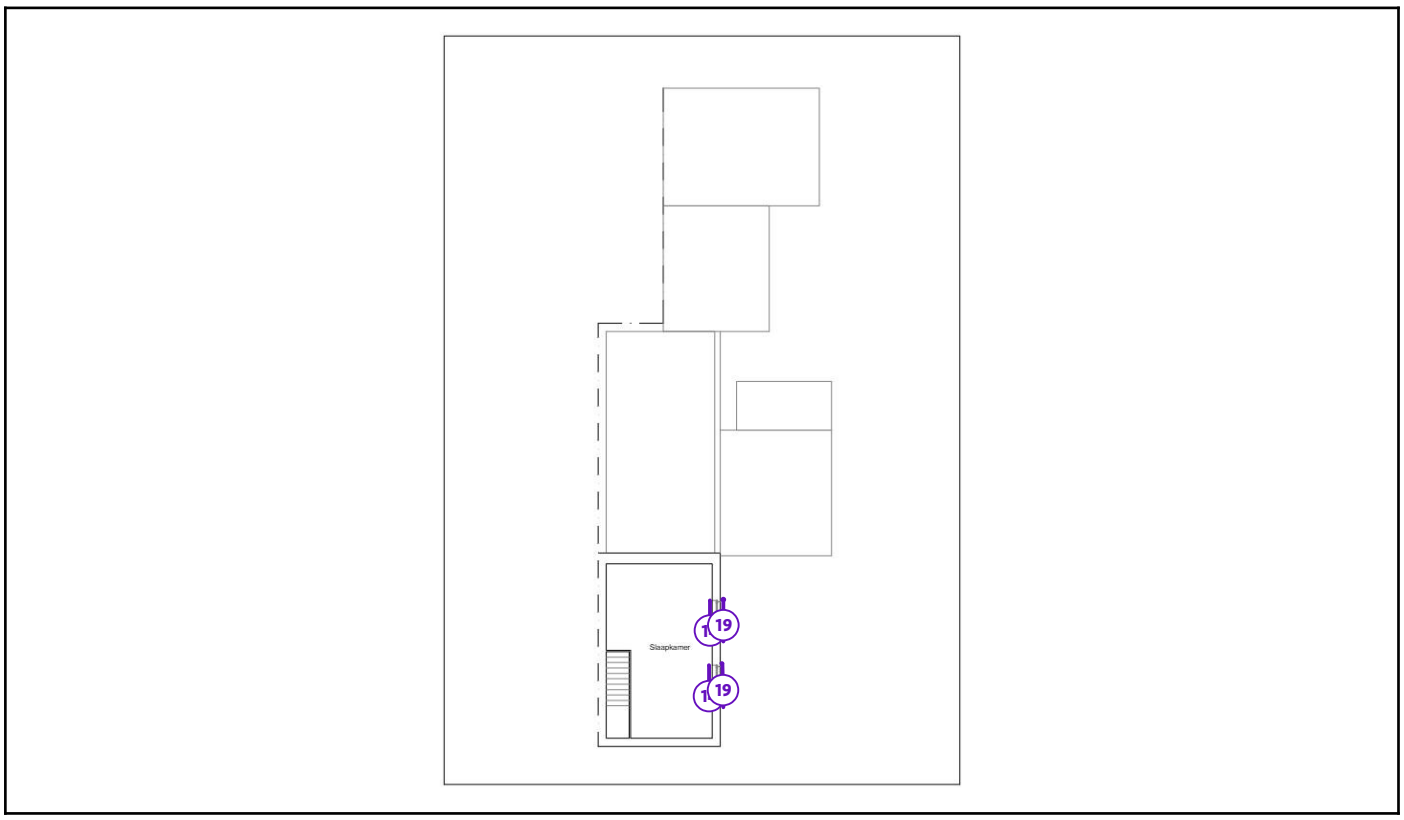
Plan 1.7: Verdieping

Beschrijving	Type	Actie
14. Venstertabletten	Advies	-
19. Matsieken ramen	Overige ruimte of materiaal	-

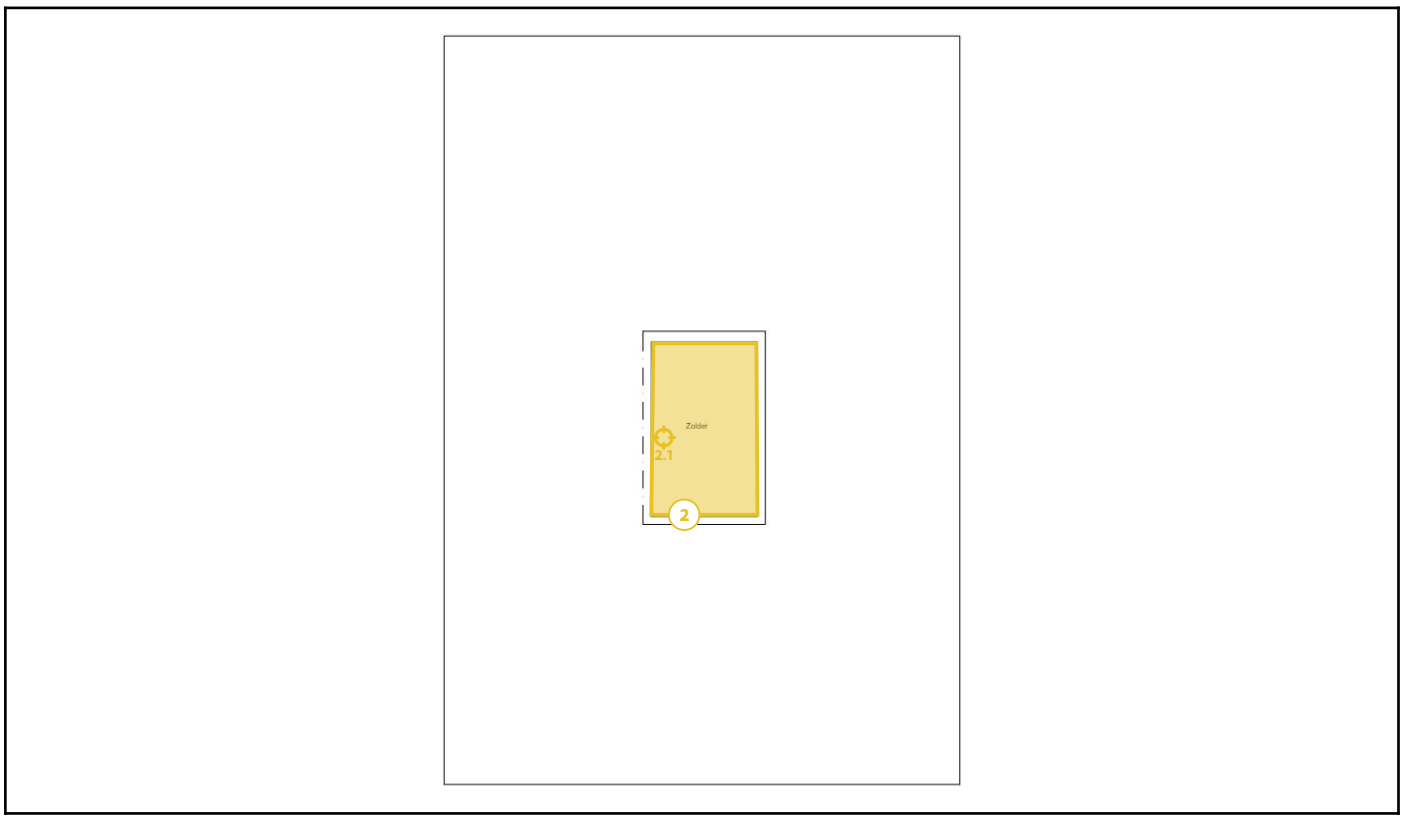
Plan 1.8: Zolder

Beschrijving	Type	Actie
2. Onderdak	Asbestmateriaal	Zorgvuldig beheren
2.1 Code: MM03	Puntmonster	-

Fiche 2: Onderdak

Het asbestmateriaal valt onder de mijlpaal van 2040.

Eindbeoordeling materiaalrisico	Laag materiaalrisico en/of verlaagde kans op vezelvrijgave

#	Type	Referentie	Resultaat
2.1	Puntmonster	MM03	Chrysotiel

Zorgvuldig beheren

- Zorg voor een veilig beheer. Vermijd het beschadigen van het asbestmateriaal. Controleer de toestand jaarlijks op wijzigingen.

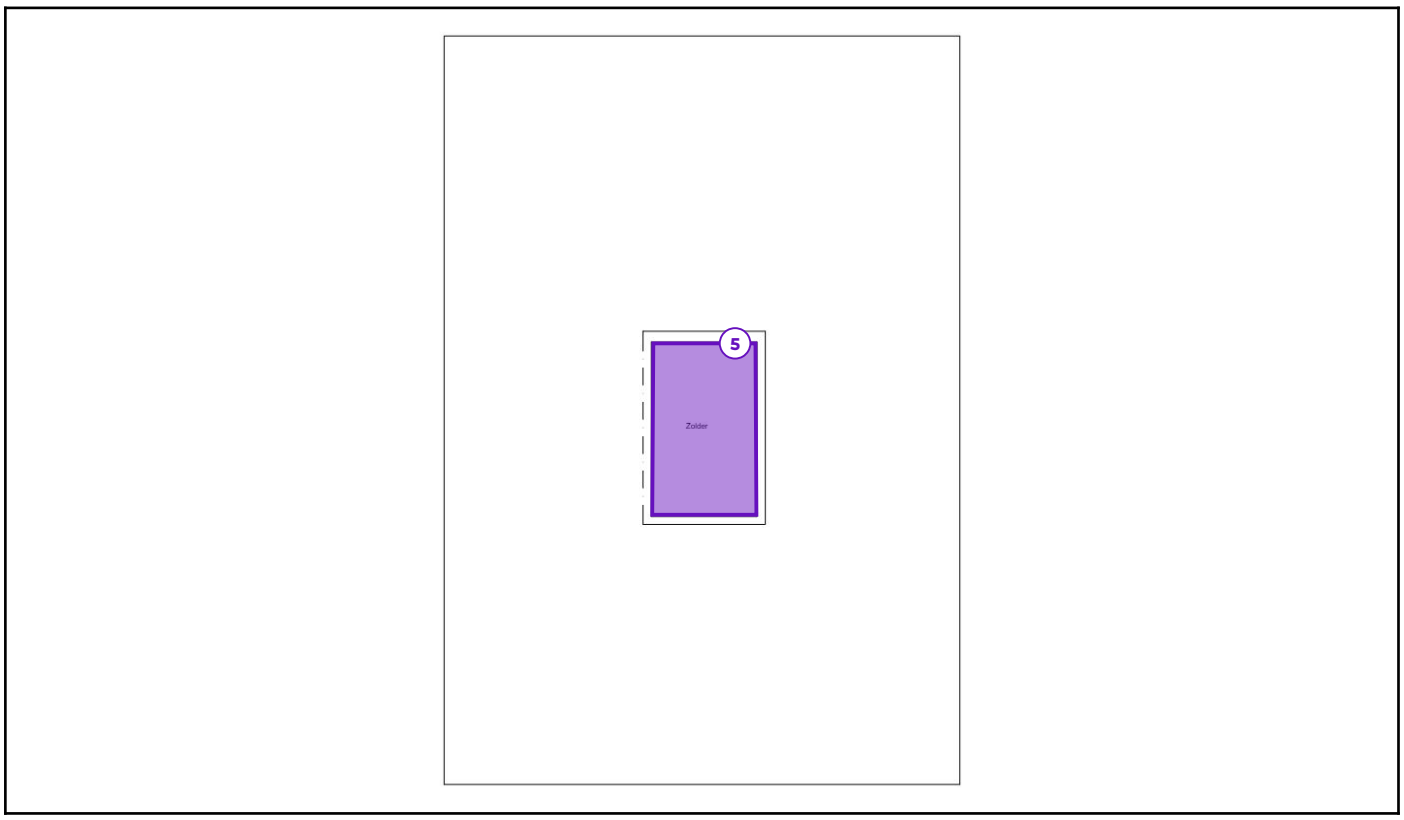
Plan 1.9: Zolder

Beschrijving	Type	Actie
5. Materiaal in opslag op zolder	Beperking	-

Uitleg van de asbestdeskundige: Op zolder ligt een grote hoeveelheid materiaal in opslag waardoor niet alles kan gecontroleerd worden op aanwezig asbest.

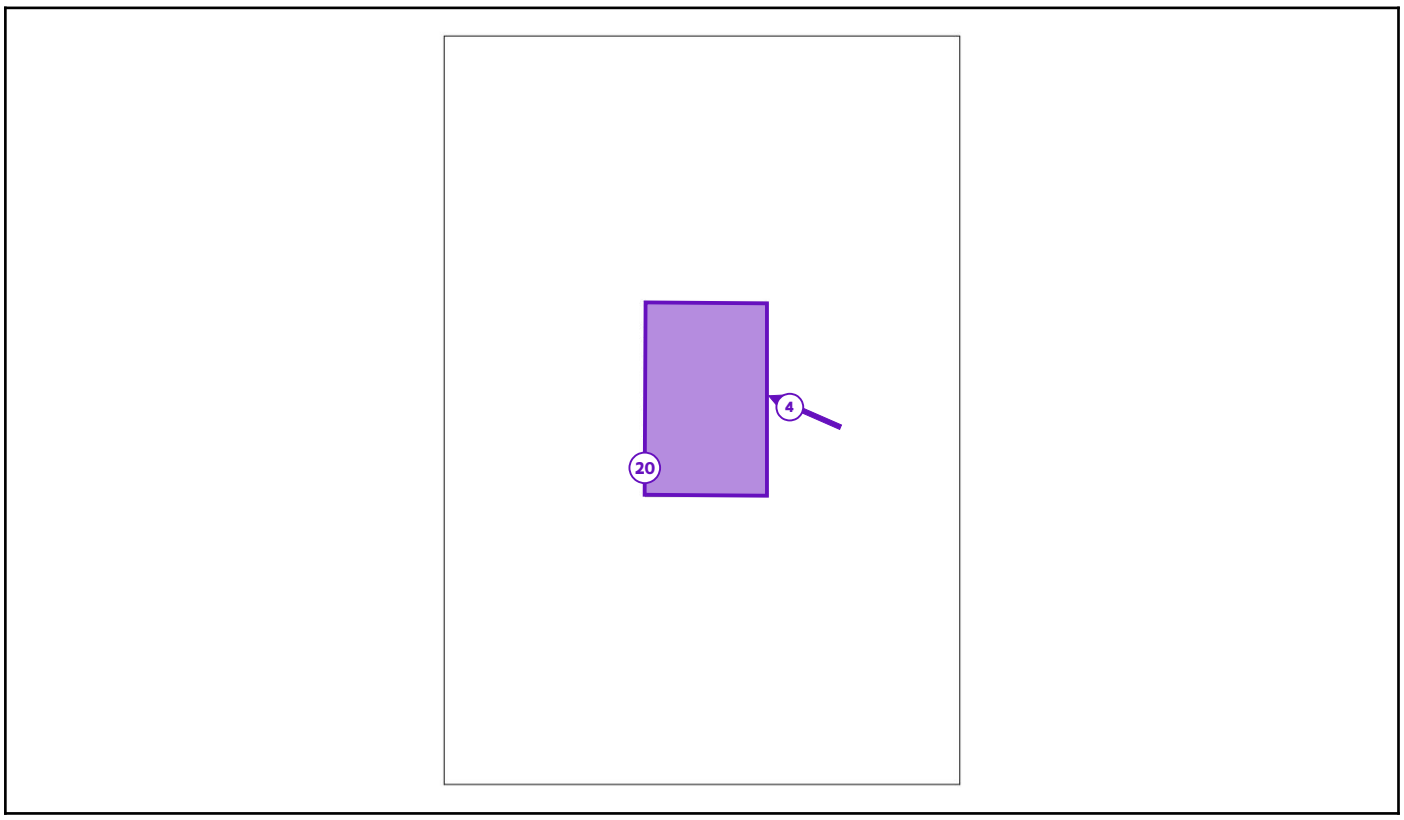
Plan 1.10: Dakplan

Beschrijving	Type	Actie
4. Schouwen	Beperking	-
20. Dakbedekking	Overige ruimte of materiaal	-

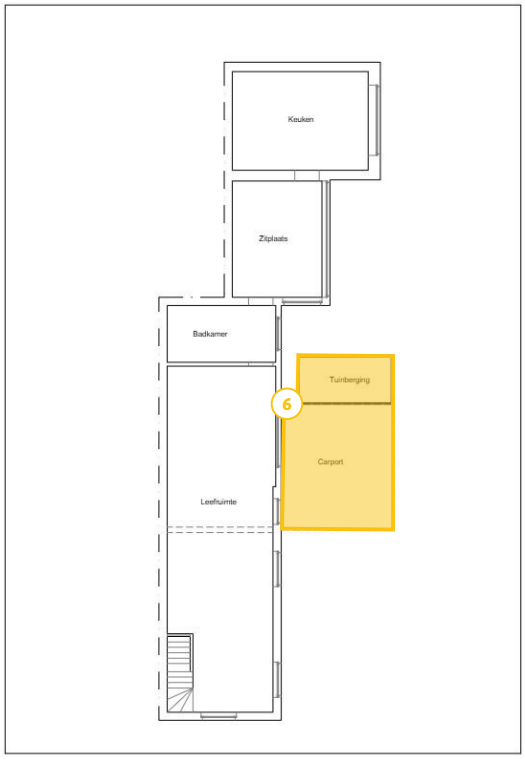
Plan 2.1: Gelijkvloers

Beschrijving	Type	Actie
6. Carport en tuinberging	Uitsluiting	-

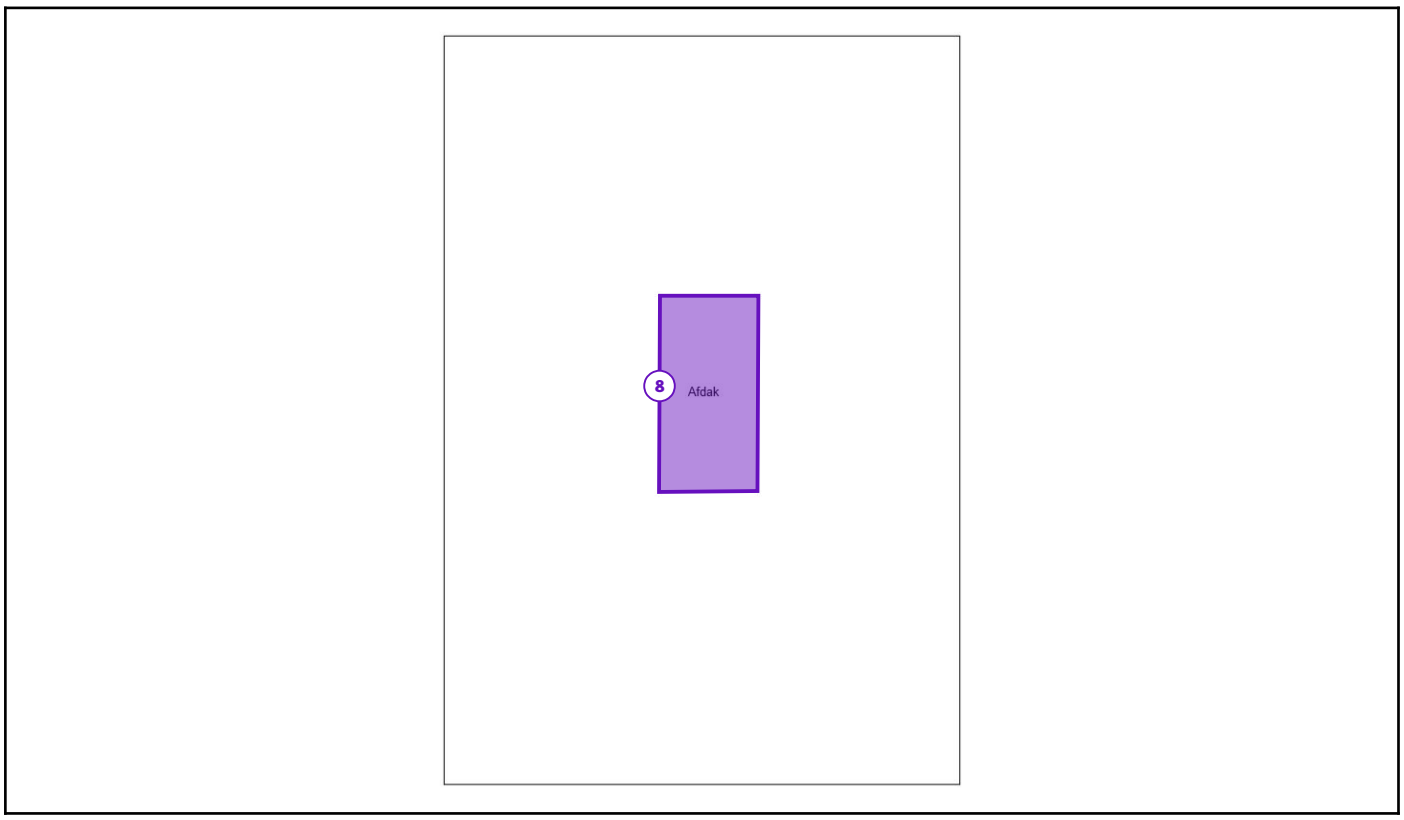
Plan 3.1: Afdak

Beschrijving	Type	Actie
8. Afdak	Advies	-

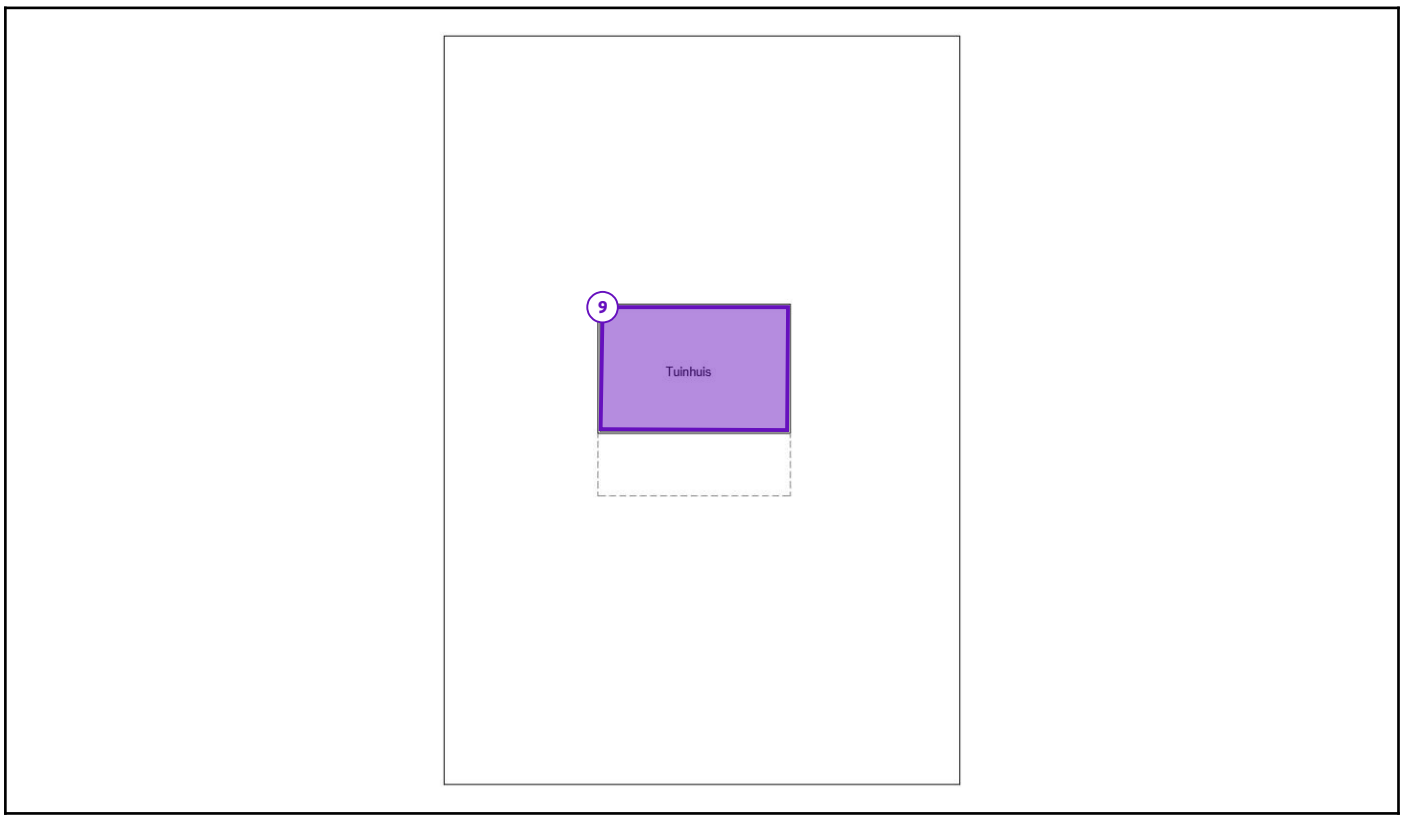
Plan 4.1: Tuinhuis

Beschrijving	Type	Actie
9. Tuinhuis	Advies	-

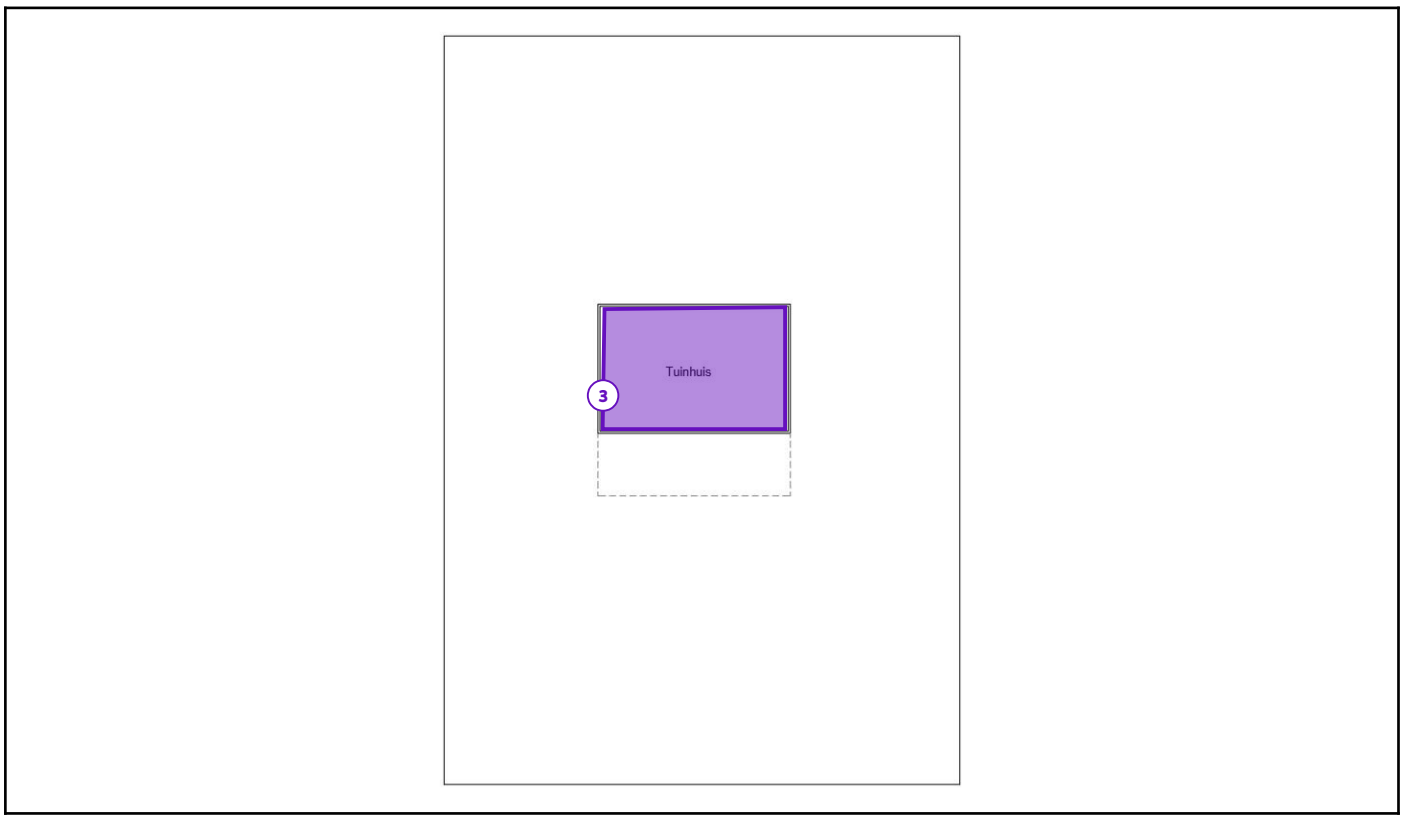
Plan 4.2: Tuinhuis

Beschrijving	Type	Actie
3. Materiaal in opslag in tuinhuis	Beperking	-

Uitleg van de asbestdeskundige: In het tuinhuis is een grote hooeveelheid materiaal aanwezig waardoor niet alles kan gecontroleerd worden op aanwezig asbest

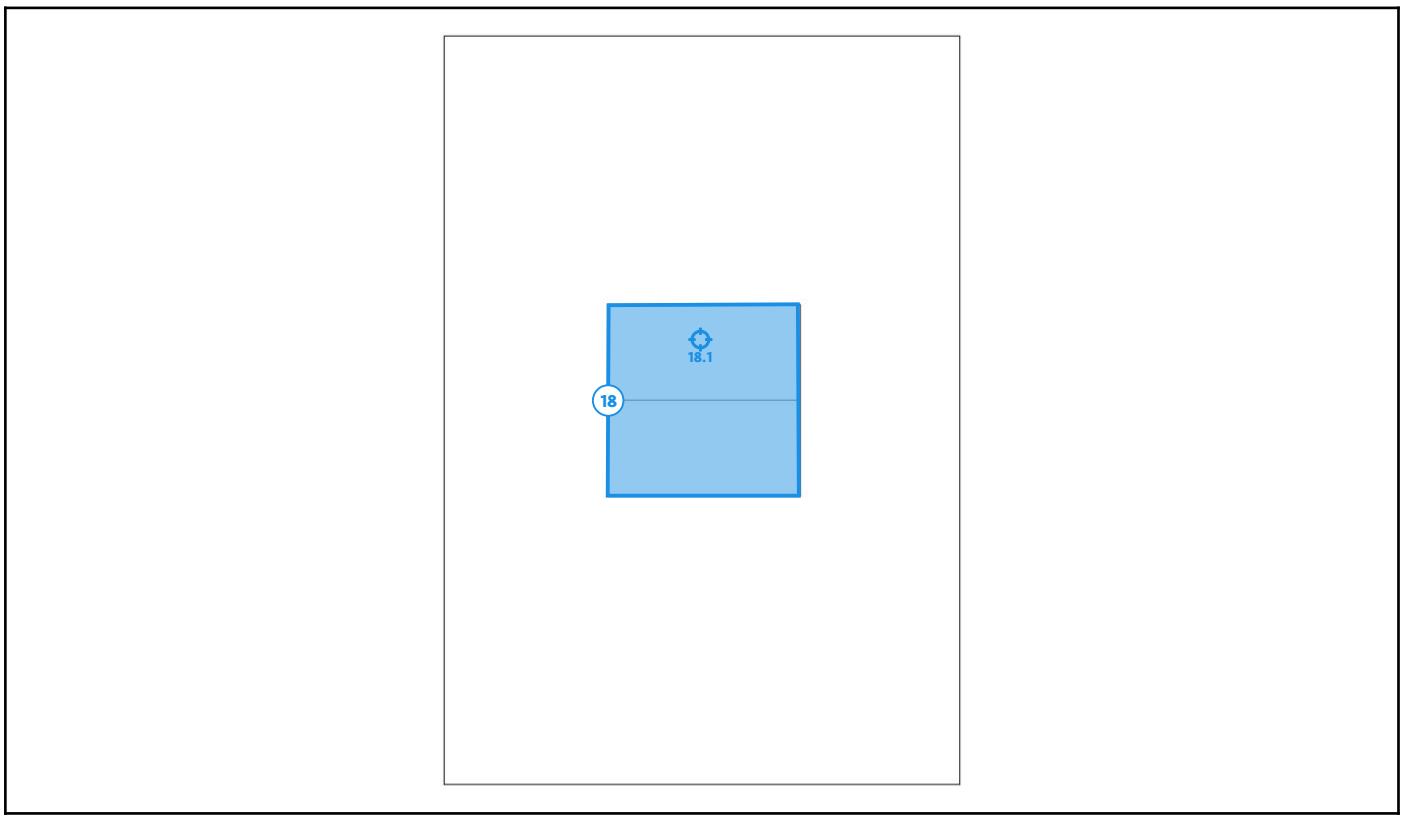
Plan 4.3: Dak tuinhuis

Beschrijving	Type	Actie
18. Roofing plat dak en tuinhuis	Geen asbest	-
18.1 Code: MM05	Mengmonster	-

Beschrijving	Roofing plat dak en tuinhuis
Omgeving	Buiten
Primaire drager	Plat dak
Bindmiddel van materiaal	Bitumen (roofing, teer, asfalt)
Gebondenheid op basis van bindmiddel	Hecht
Hoeveelheid (oppervlakte - aantal)	• 25,01 m^2 - 1 stuk • 37,62 m^2 - 1 stuk • 19,80 m^2 - 1 stuk
Totale oppervlakte	82,43 m^2
Identificatiemethode	Een monstername door de asbestdeskundige met laboanalyse door een asbestlabo.
Destructieve handeling voor identificatie	Nee
Opmerking	De hoeveelheid is een ruwe schatting en is niet relevant gezien de toepassing niet asbesthoudend is. Om gevolgschade en lekkages te voorkomen en niet destructief te werk te gaan, is alleen de toplaag bemonsterd. Er kan geen uitspraak gedaan worden over de onderliggende lagen. Bij renovatie of sloop dient er een destructief onderzoek uitgevoerd te worden van de roofing.

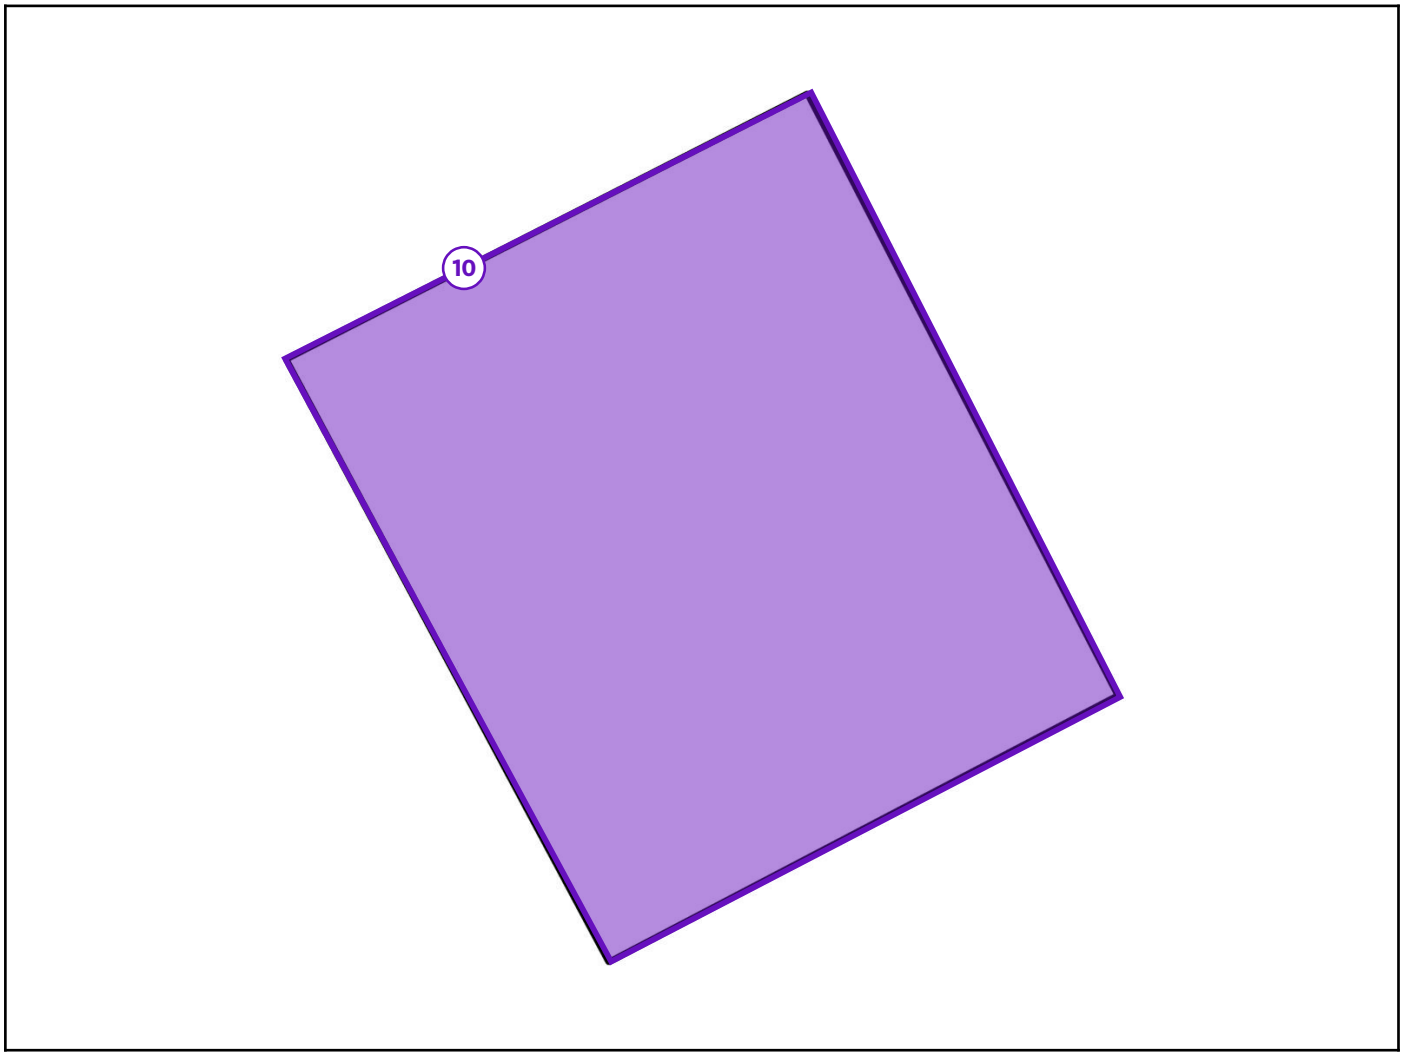
Plan 5.1: Afdak afgebroken

Beschrijving	Type	Actie
10. Afdak verwijderd	Advies	-

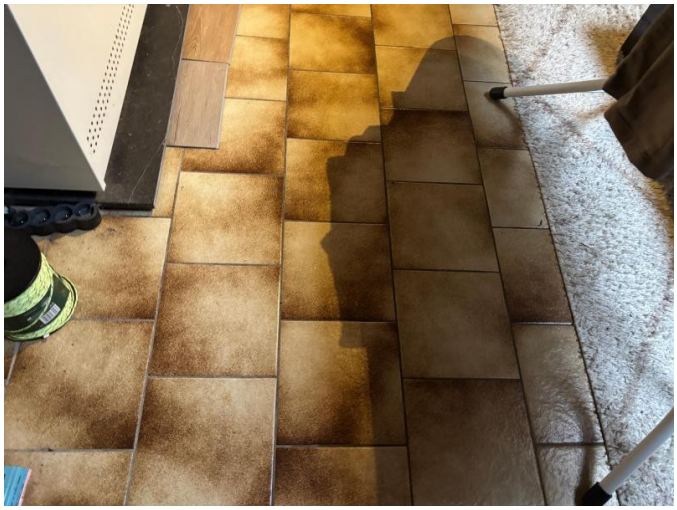
Situeringsfoto

De vloertegels/laminaat, plinten en faiences zelf zijn niet asbestverdacht. Echter is er mogelijks een onderliggende (asbestverdachte) lijmlaag aanwezig of een oude (asbestverdachte) vloer of onderlaag. Gezien er geen beschadigingen zijn aan vloeren en faiences kan dit niet vastgesteld worden zonder destructief onderzoek.

Bij eventuele werken dient hier extra aandacht aan besteed te worden en dienen de eventueel onderliggende lagen bemonsterd te worden.
