Asbestinventarisattest

Langestraat 46/0201, 8370 Blankenberge

Attestnummer : **20261006-000038.000**
Uitgegeven op : **06.10.2026**
Geldig tot : **Onbeperkt** (tenzij de toestand wijzigt)

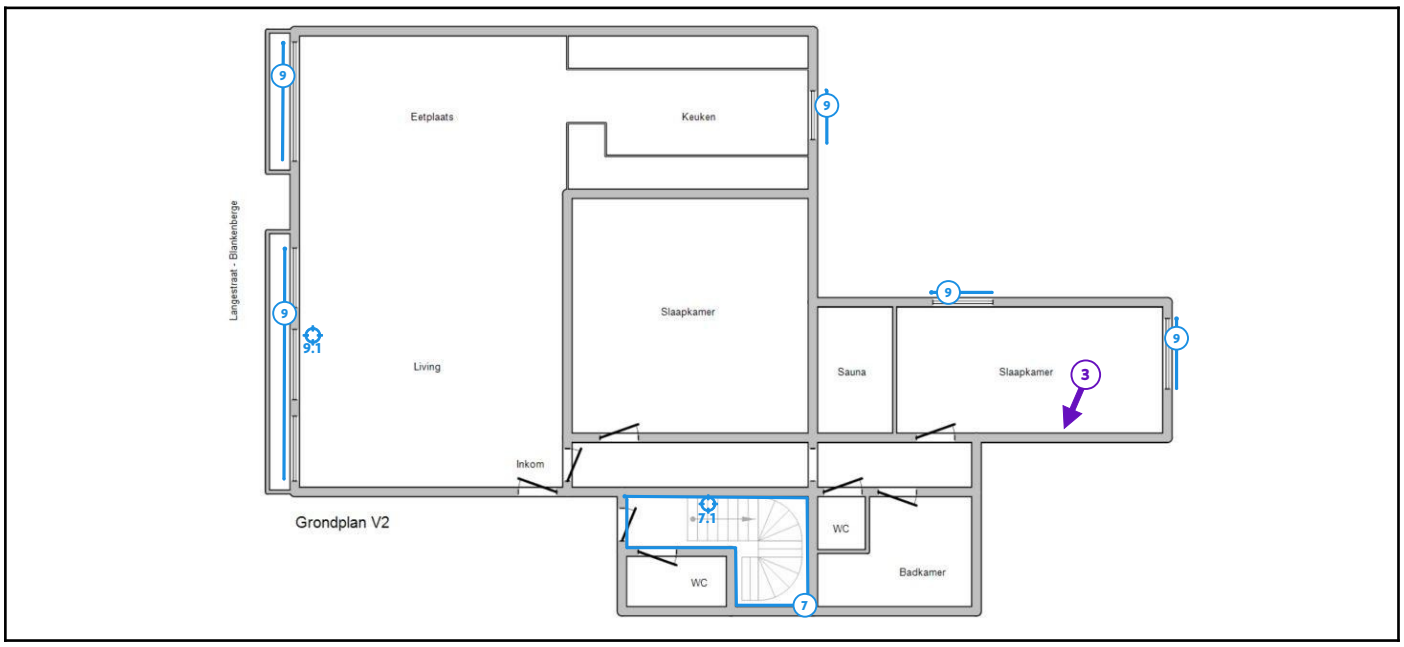
Plan 1.1: Grondplan V2

Beschrijving	Type	Actie
3. Schouwen (binnen)	Advies	-
7. Pleisterwerk traphal	Geen asbest	-
7.1 Code: SLO-AA-26196-3	Mengmonster	-
9. Afkitting en mastiek (raam)kozijnen	Geen asbest	-
9.1 Code: SLO-AA-26196-2	Puntmonster	-

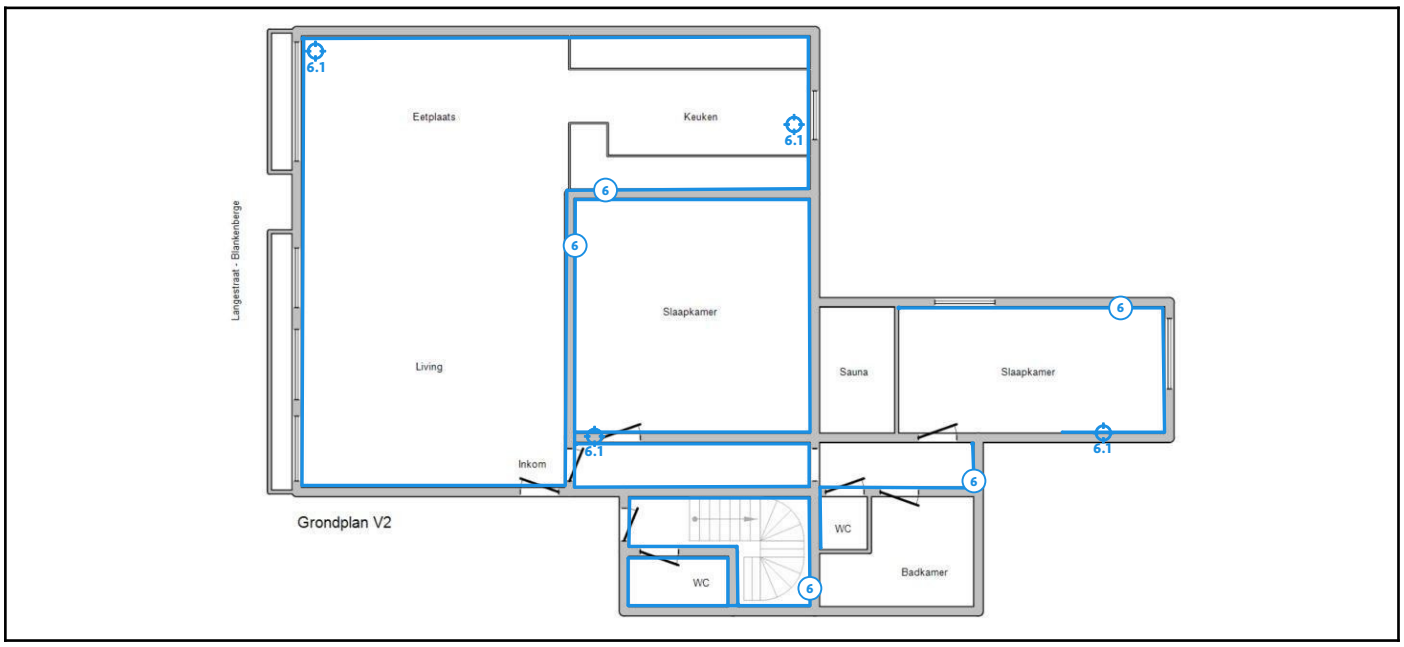
Plan 1.2: Grondplan V2 wanden

Beschrijving	Type	Actie
6. Pleisterwerk wanden	Geen asbest	-
6.1 Code: SLO-AA-26196-1 (V2)	Mengmonster	-

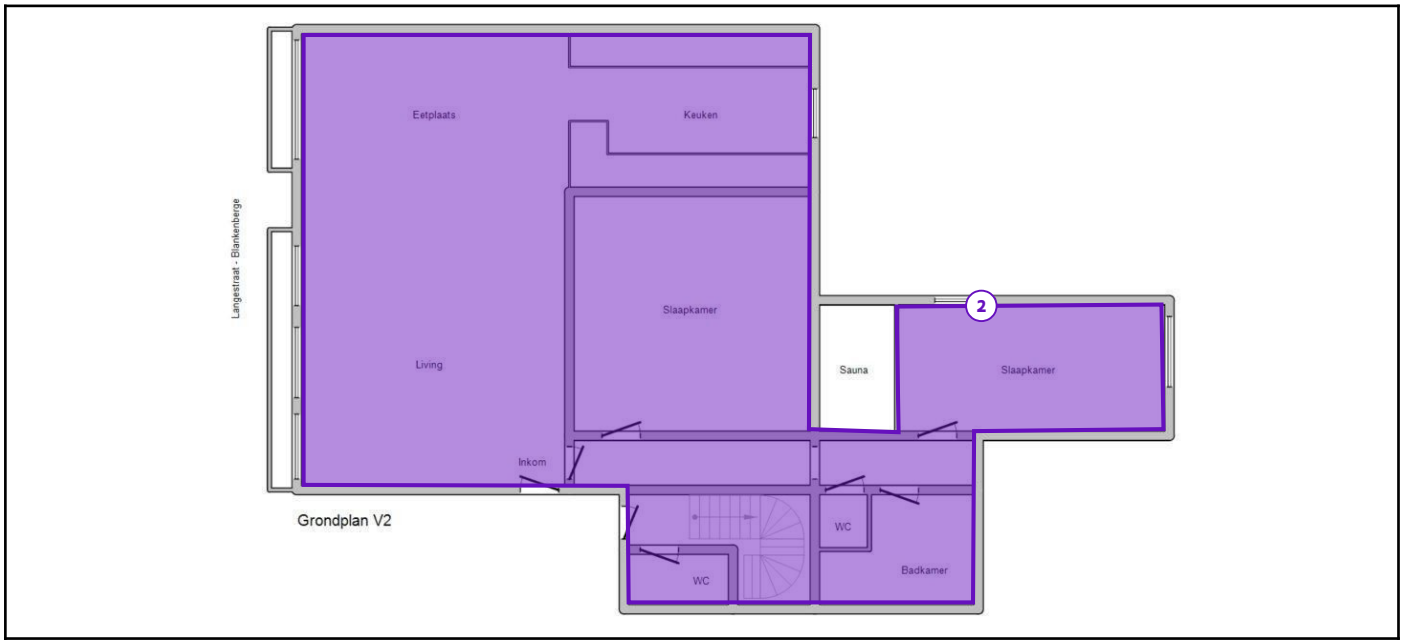
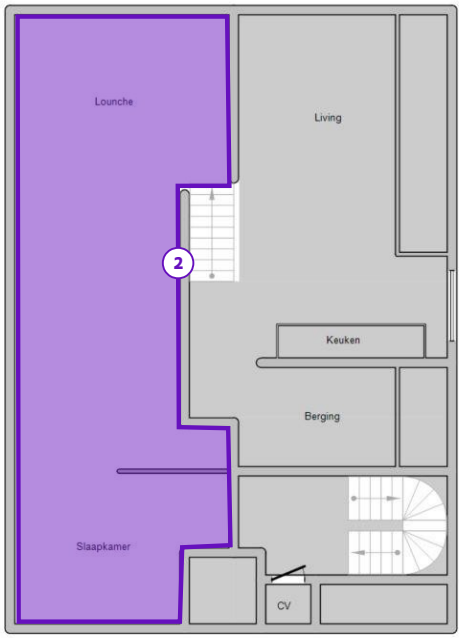
Plan 1.3: Grondplan V2 plafonds

Tijdens de inspectie is visueel vastgesteld dat alle plafonds op verdieping 2, 3 en vide, bestaan uit gyproc.

Enkel het plafond in de berging op V3 bestaat uit kunststof.

Aanbevolen wordt om bij renovatie- of afbraakwerken bijkomend onderzoek uit te voeren en na te gaan of er onder de gyproc / kunststof plafonds nog oud pleisterwerk aanwezig is.

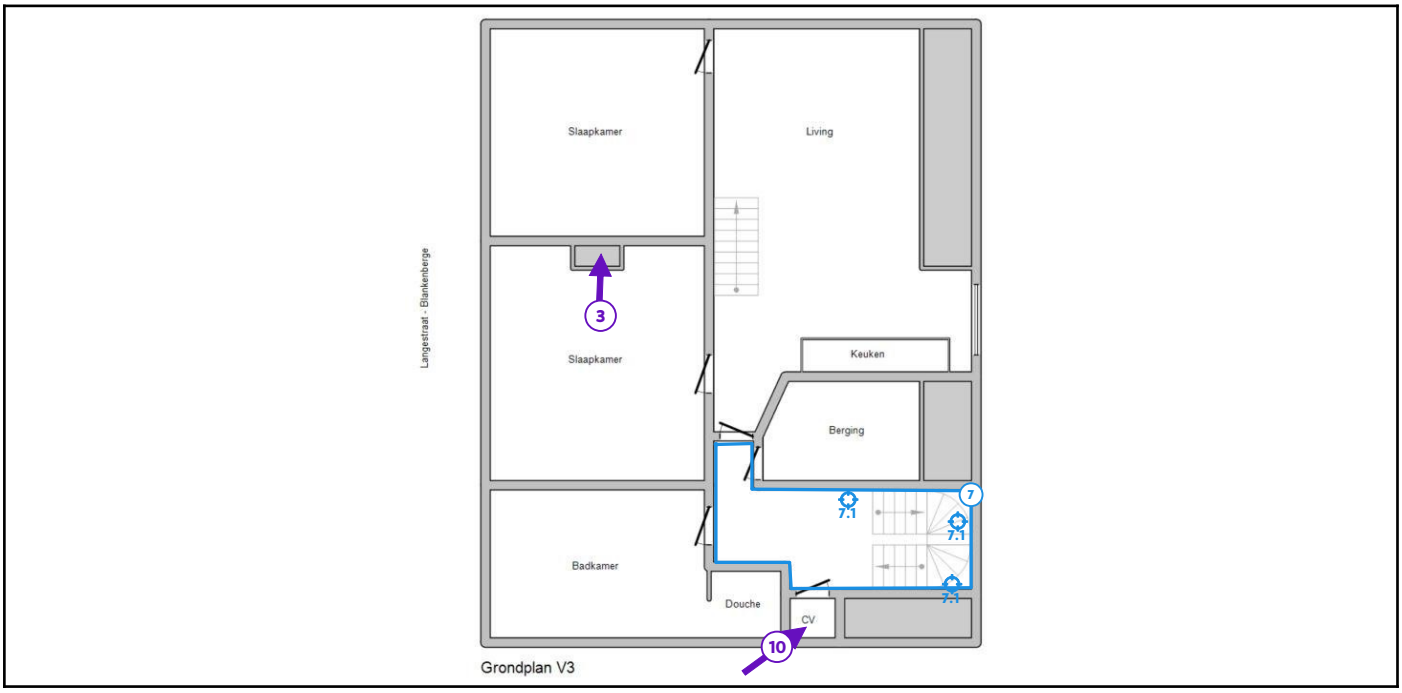
Plan 1.4: Grondplan V3

Beschrijving	Type	Actie
3. Schouwen (binnen)	Advies	-
7. Pleisterwerk traphal	Geen asbest	-
7.1 Code: SLO-AA-26196-3	Mengmonster	-
10. Materialen aan de stookketel	Overige ruimte of materiaal	-

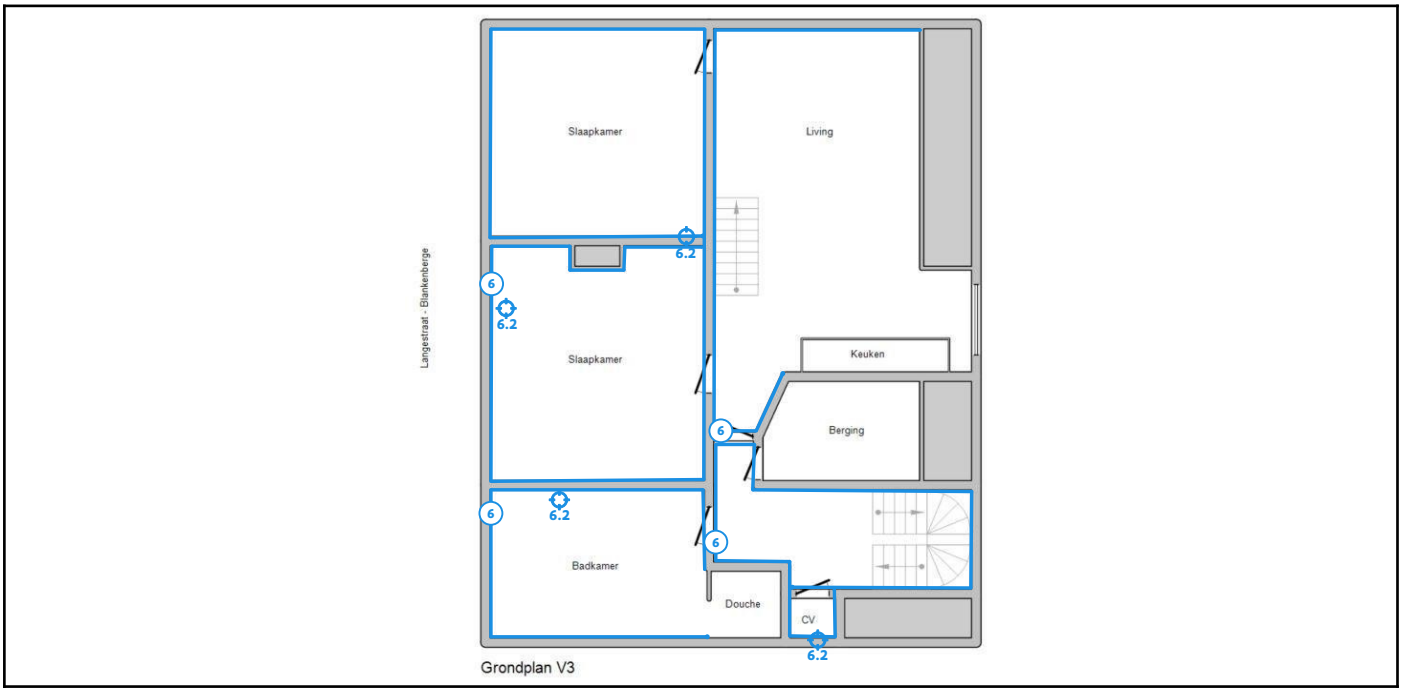
Plan 1.5: Grondplan V3 wanden

Beschrijving	Type	Actie
6. Pleisterwerk wanden	Geen asbest	-
6.2 Code: SLO-AA-26196-4 (V3)	Mengmonster	-

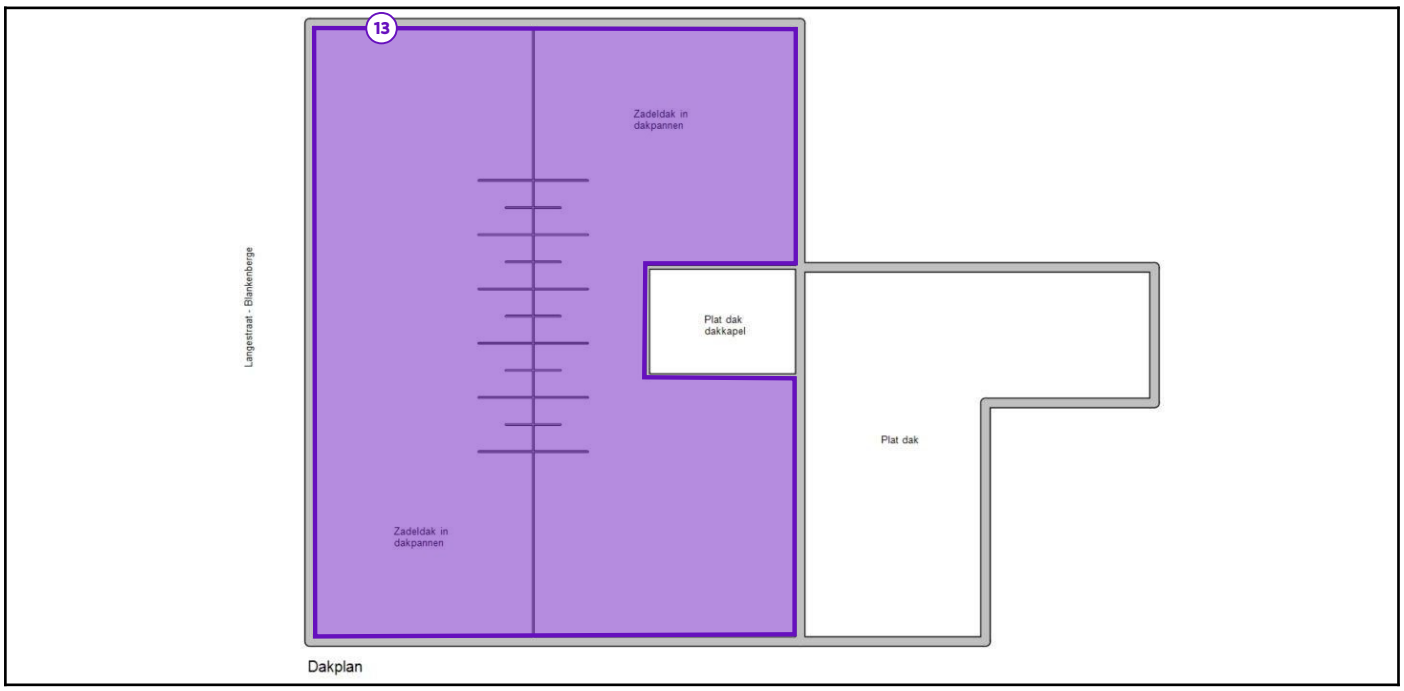
Plan 1.8: Dakplan onderdak

Beschrijving	Type	Actie
13. Onderdak (zadeldak) in kunststof	Overige ruimte of materiaal	-

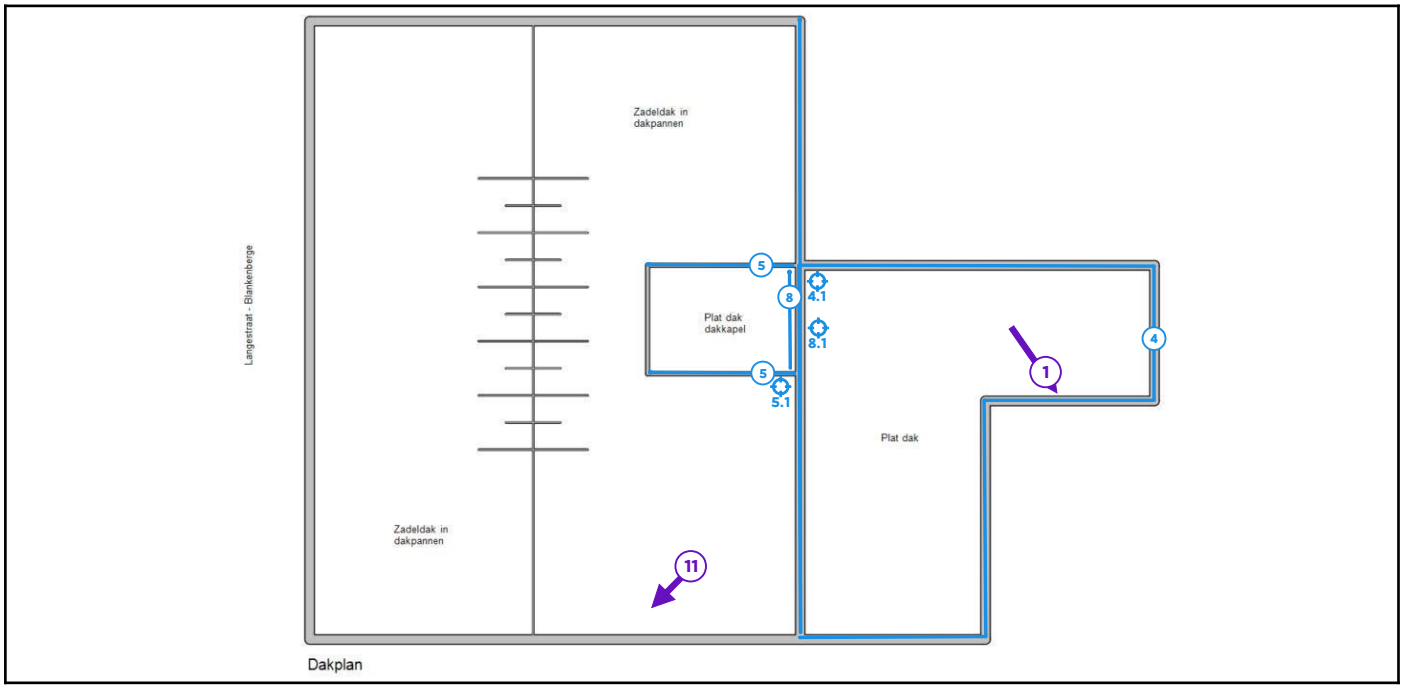
Plan 1.9: Dakplan 1

Reden: Het te onderzoeken materiaal situeert zich hoger dan 3,50 m te rekenen vanaf een veilige ondergrond

Uitleg van de asbestdeskundige: Tijdens het plaatsbezoek was er geen mogelijkheid om de schouw aan de binnenzijde te inspecteren.

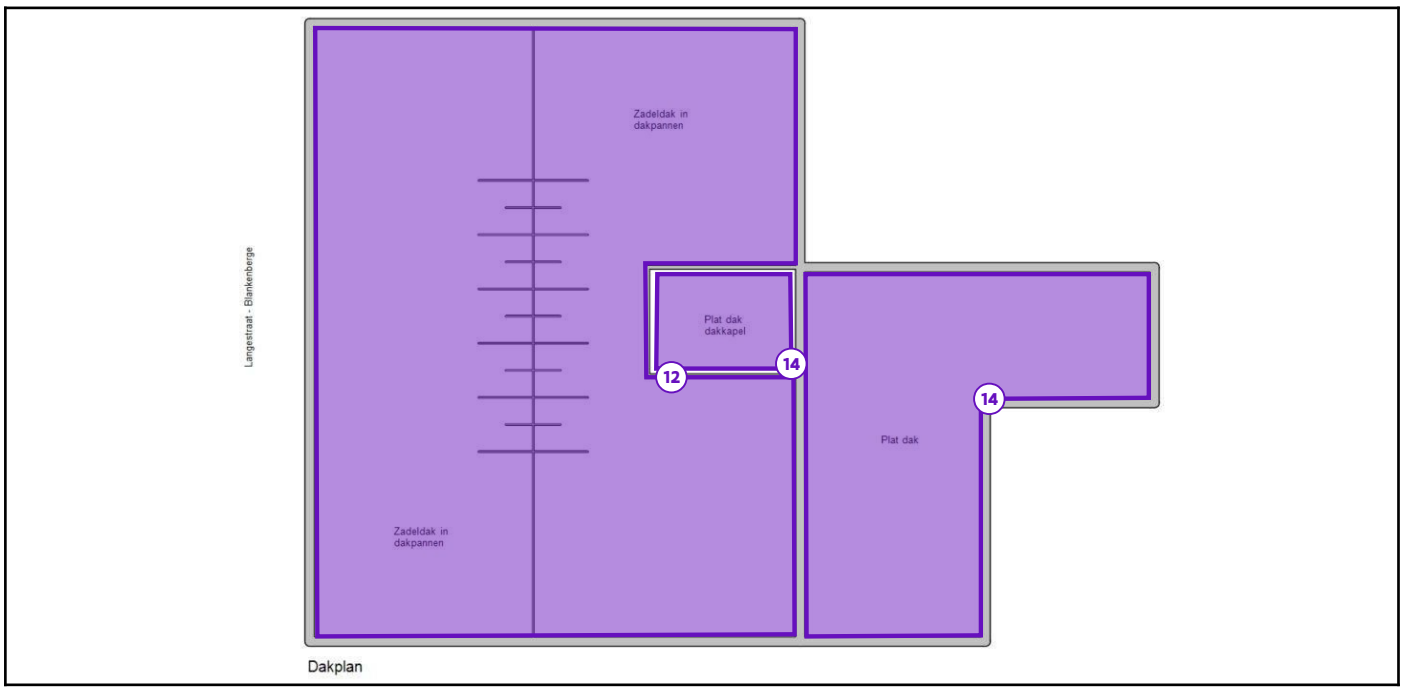
Plan 1.10: Dakplan 2

Beschrijving	Type	Actie
12. Dakbedekking in dakpannen (zadeldak)	Overige ruimte of materiaal	-
14. Dakbedekking platte daken in EPDM	Overige ruimte of materiaal	-

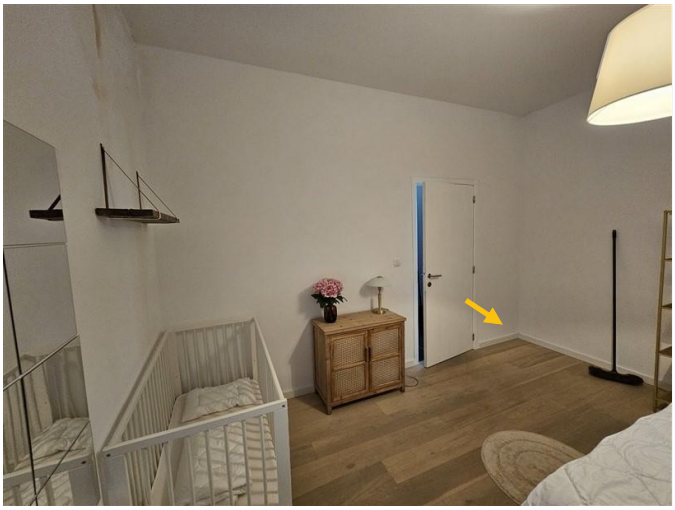
Fiche 6: Pleisterwerk wanden

Geen asbest

#	Type	Referentie	Resultaat
6.1	Mengmonster	SLO-AA-26196-1 (V2)	Geen asbest
6.2	Mengmonster	SLO-AA-26196-4 (V3)	Geen asbest

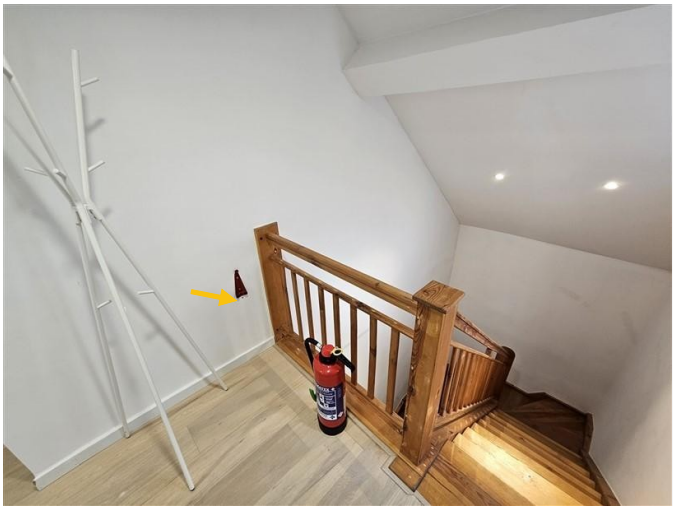
Fiche 7: Pleisterwerk traphal

Geen asbest

#	Type	Referentie	Resultaat
7.1	Mengmonster	SLO-AA-26196-3	Geen asbest

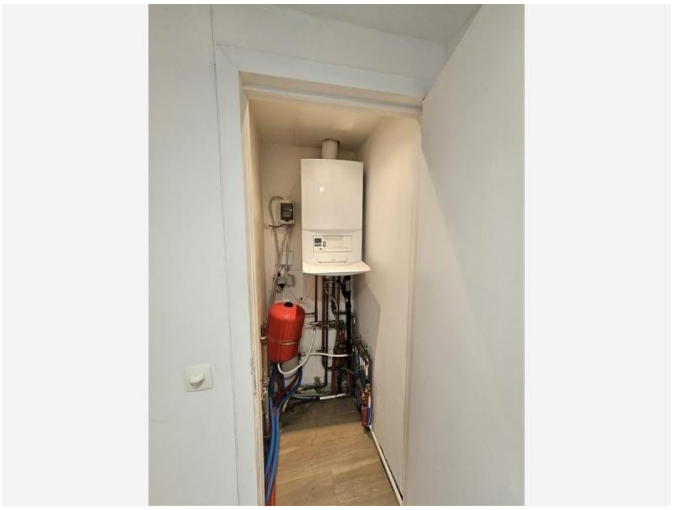
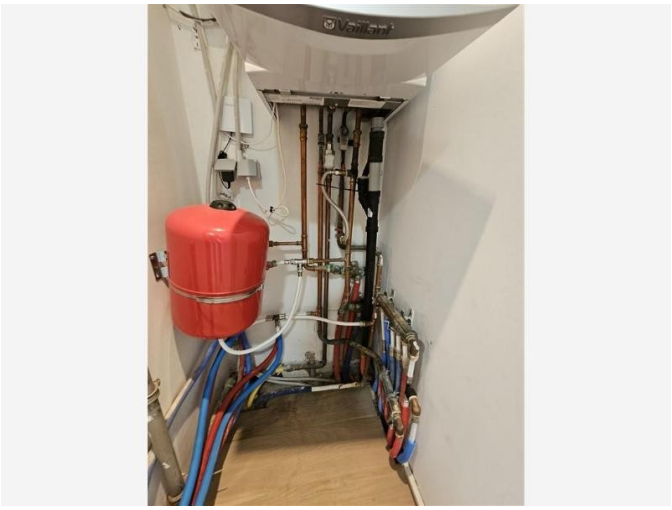
Beschrijving	Notitie	Terug te vinden op plannen
Fiche 10: Materialen aan de stookketel	Tijdens de inspectie is visueel vastgesteld dat er geen asbestverdachte materialen zoals dichtingen en isolerend materiaal aanwezig zijn aan de stookketel.	Plan 1.4: Grondplan V3
Fiche 11: Rookgaskanaal (CV)	Tijdens de inspectie is visueel vastgesteld dat het rookgaskanaal bestaat uit metaal en kunststof.	Plan 1.9: Dakplan 1
Fiche 12: Dakbedekking in dakpannen (zadeldak)	Tijdens de inspectie is visueel vastgesteld dat het zadeldak bestaat uit dakpannen.	Plan 1.10: Dakplan 2
Fiche 13: Onderdak (zadeldak) in kunststof	Tijdens de inspectie is visueel vastgesteld dat het onderdak bestaat uit kunststof. Dit kon echter enkel voor een klein deel worden waargenomen doorheen een luik in de berging op verdieping 3. Aanbevolen wordt om bij renovatie- of afbraakwerken bijkomend onderzoek uit te voeren en na te gaan of er op andere delen van het onderdak geen (asbesthoudende) onderdakplaten aanwezig zijn.	Plan 1.8: Dakplan onderdak
