Asbestinventarisattest

Kasteelhoekstraat 5, 8600 Diksmuide

Attestnummer : **20261015-000427.000**
Uitgegeven op : **15.10.2026**
Geldig tot : **Onbeperkt** (tenzij de toestand wijzigt)

Asbestveilig (maar mogelijk niet asbestvrij)

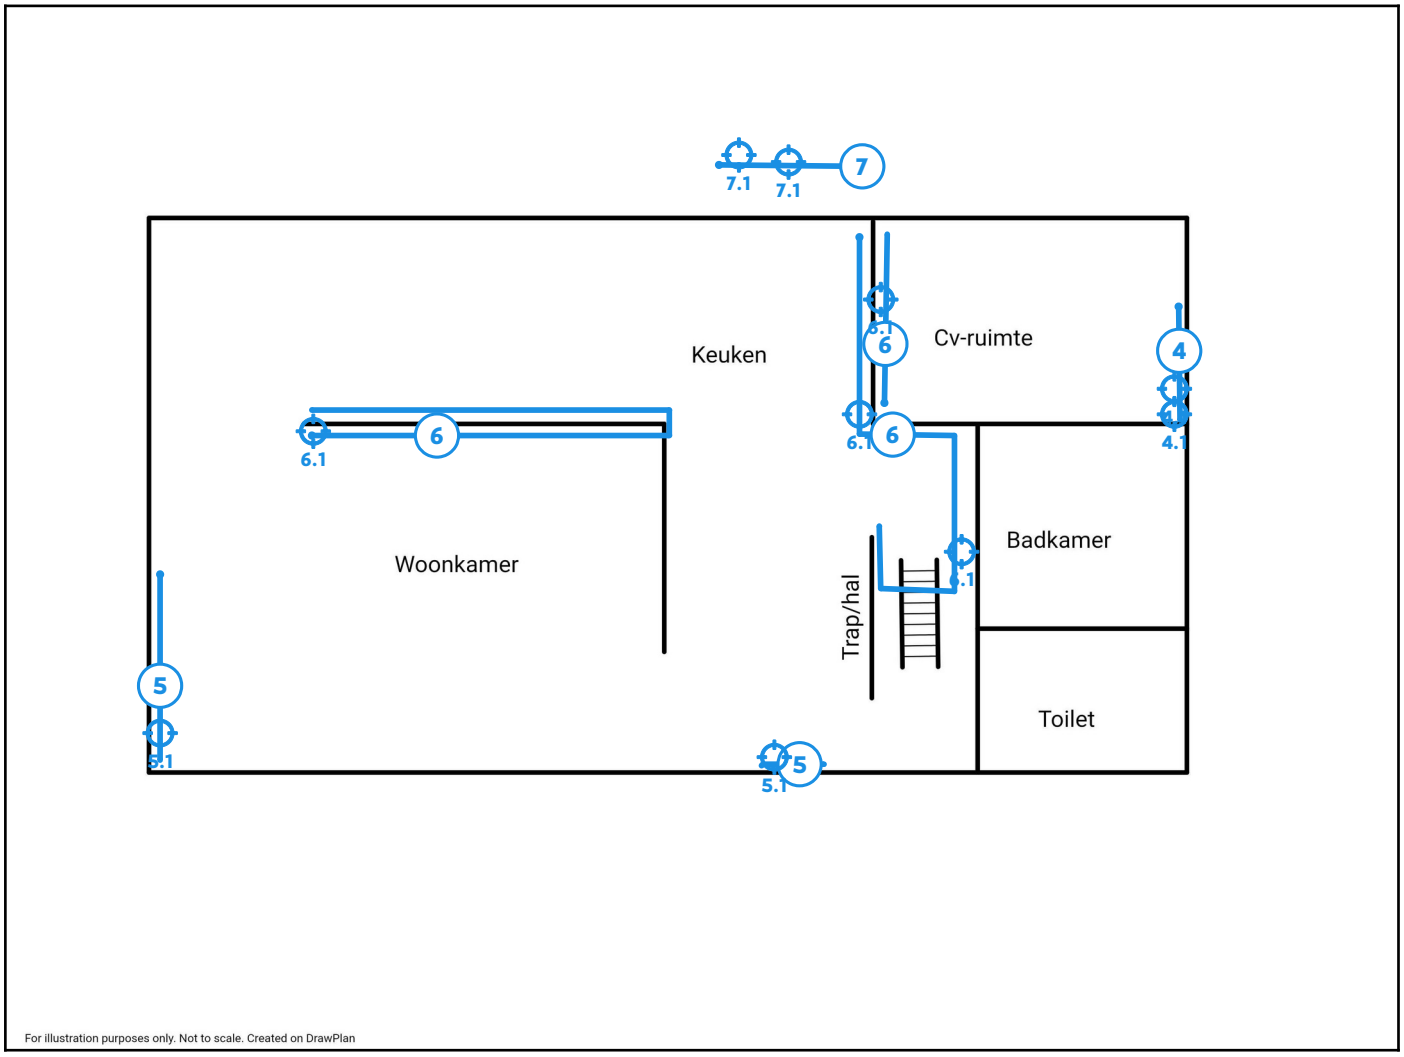
Plan 1.1: Glv

Beschrijving	Type	Actie
4. Pleisterwerk stooklokaal	Geen asbest	-
4.1 Code: Pleister stooklokaal	Mengmonster	-
5. Pleisterwerk cement	Geen asbest	-
5.1 Code: plc	Mengmonster	-
6. Pleisterwerk muur gips	Geen asbest	-
6.1 Code: Pleisterwerk muur	Mengmonster	-
7. Pleisterwerk cement put	Geen asbest	-

7.1 Code: plc put	Mengmonster	-

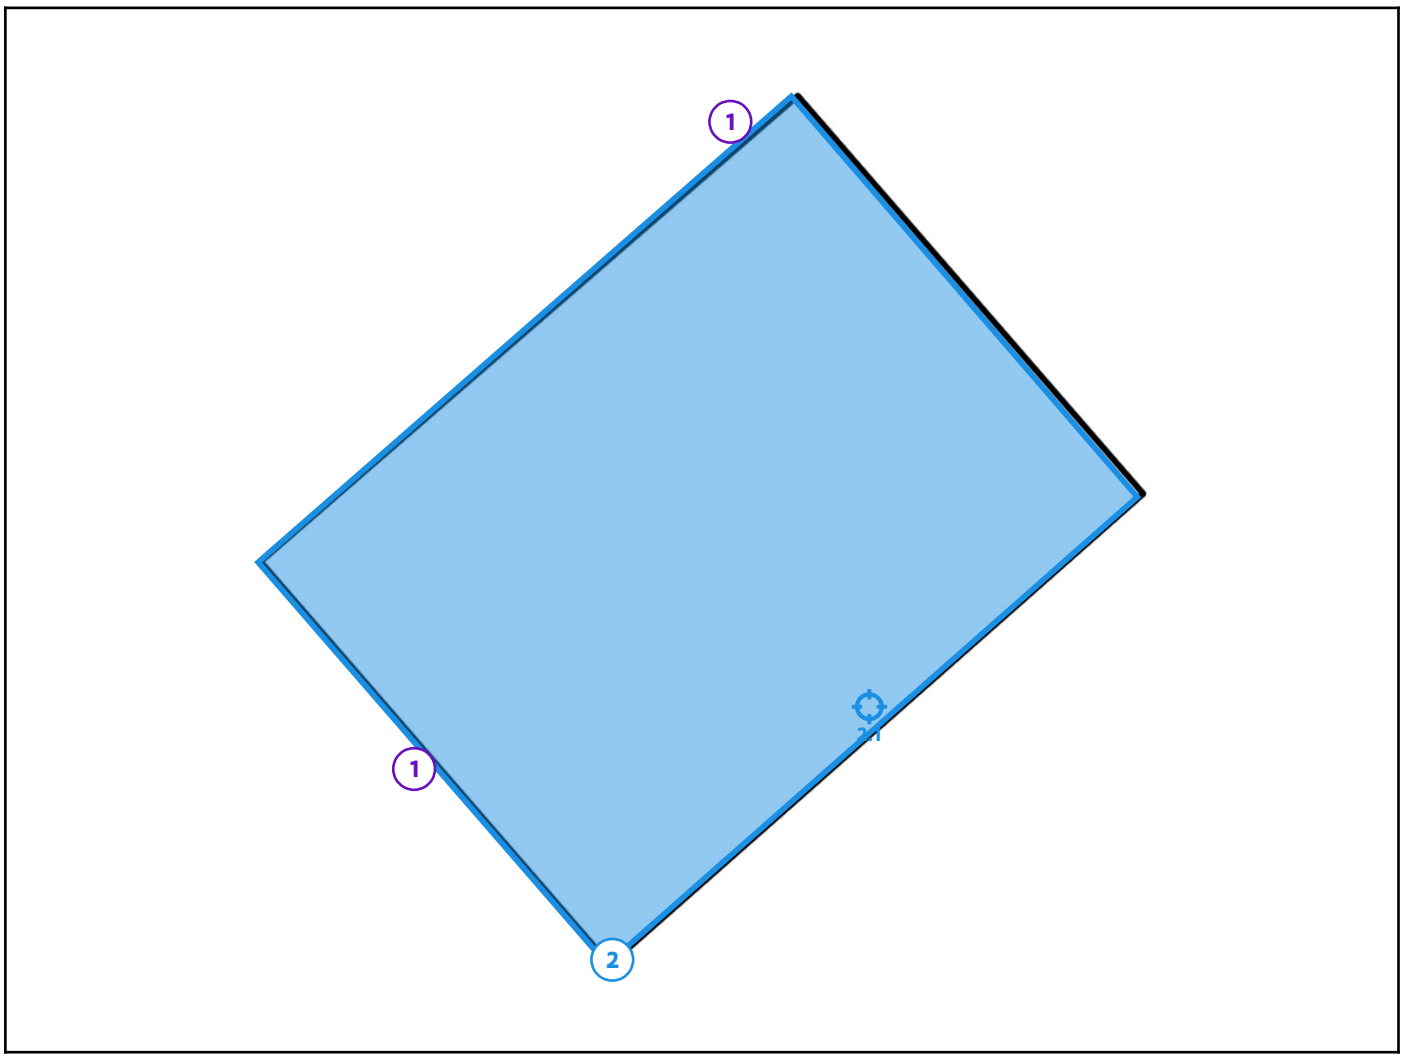
Plan 1.3: Hoofdgebouw plan

Beschrijving	Type	Actie
1. Schouw	Beperking	-
2. Onderdak hoofddak	Geen asbest	-
2.1 Code: Menuis	Puntmonster	-

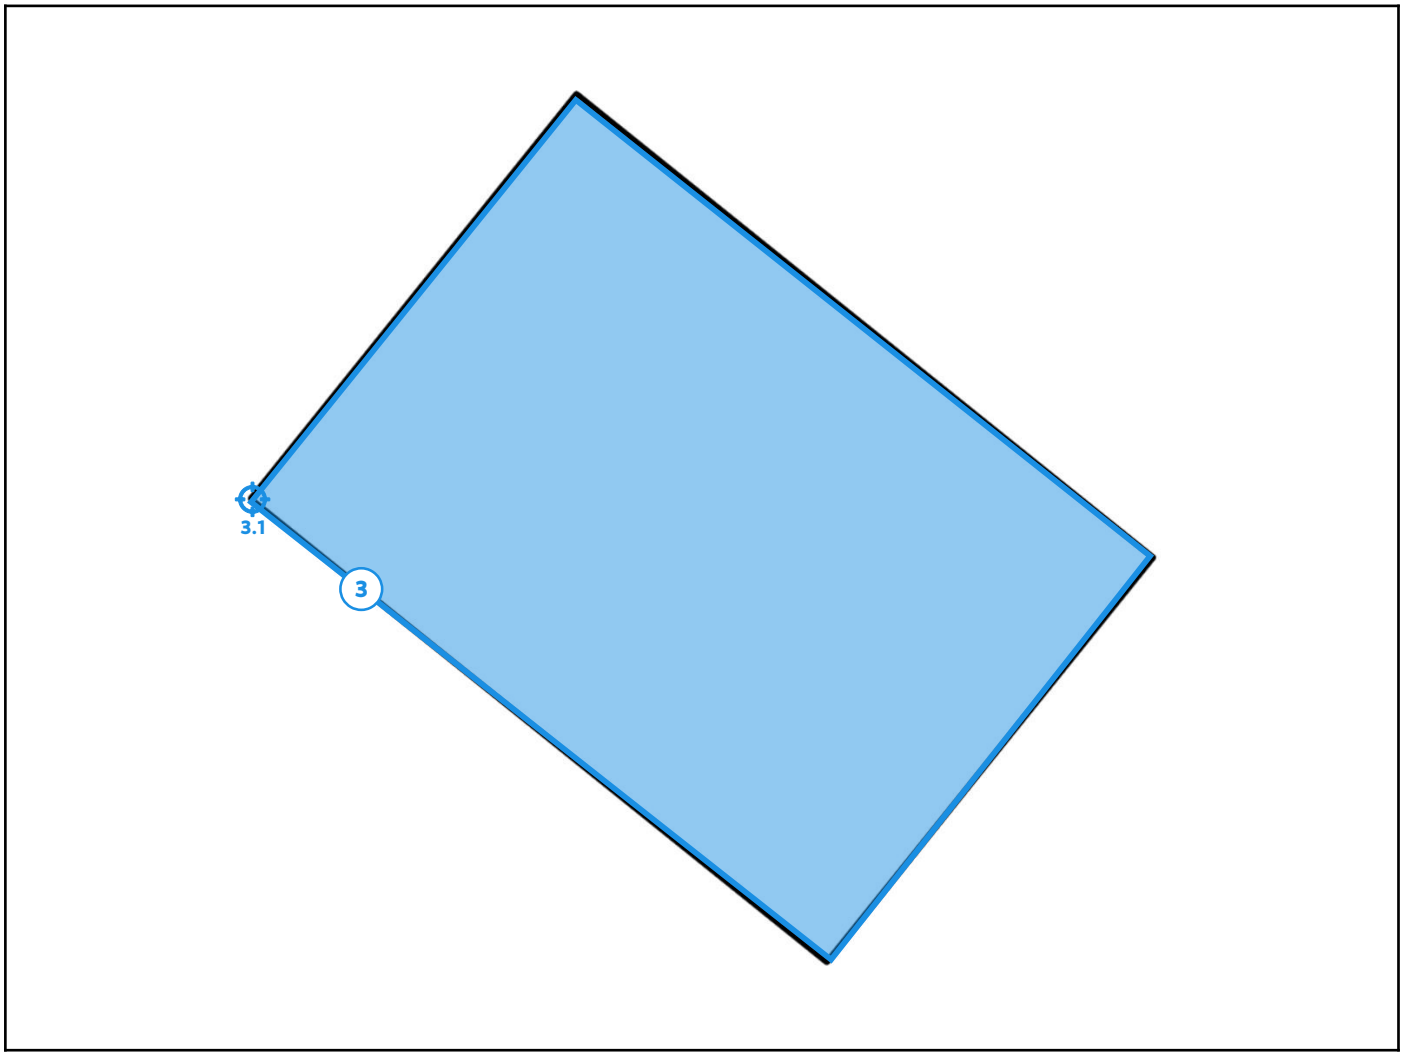
Plan 2.1: Bijgebouw plan

Beschrijving	Type	Actie
3. Golfplaten	Geen asbest	-
3.1 Code: Golf	Puntmonster	-
