Asbestinventarisattest

Booitshoekestraat 3, 8670 Koksijde

Attestnummer : **20260511-000175.000**
Uitgegeven op : **11.05.2026**
Geldig tot : **11.05.2031**

Niet-asbestveilig

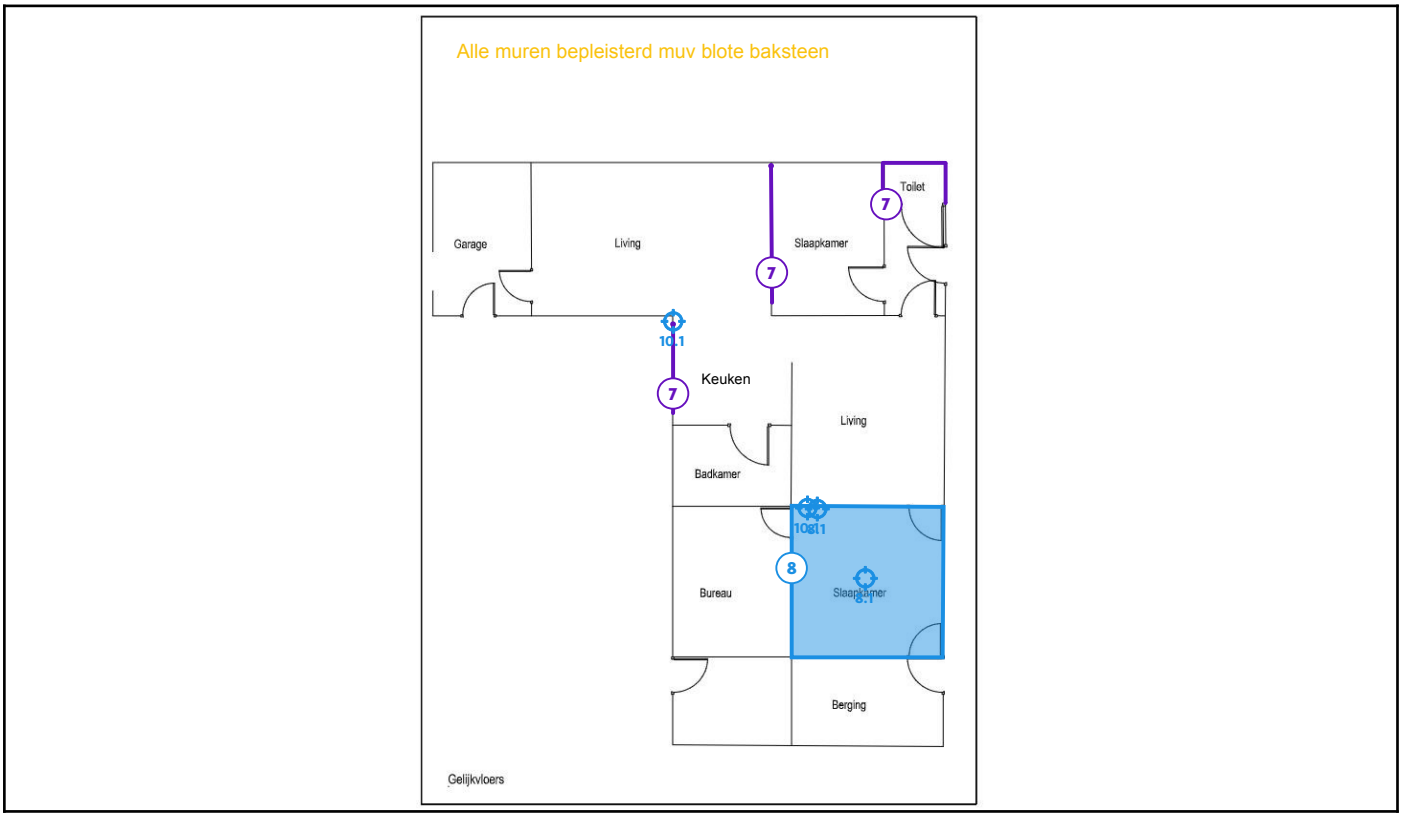
Plan 1.1: Woning gelijkvloers

Beschrijving	Type	Actie
7. Tegellijm wc en keuken	Advies	-
8. Pleister mengstaal plafonds	Geen asbest	-
8.1 Code: A2 Pleister plafond/ 6020386563	Mengmonster	-
10. Pleister mengstaal muren woning	Geen asbest	-
10.1 Code: A1 Pleister muren/ 6020386564	Mengmonster	-

Tegellijm wc en keuken enkel destructief na te zien, kan mogelijks asbest bevatten. Nazien bij sloop of renovatiewerken.

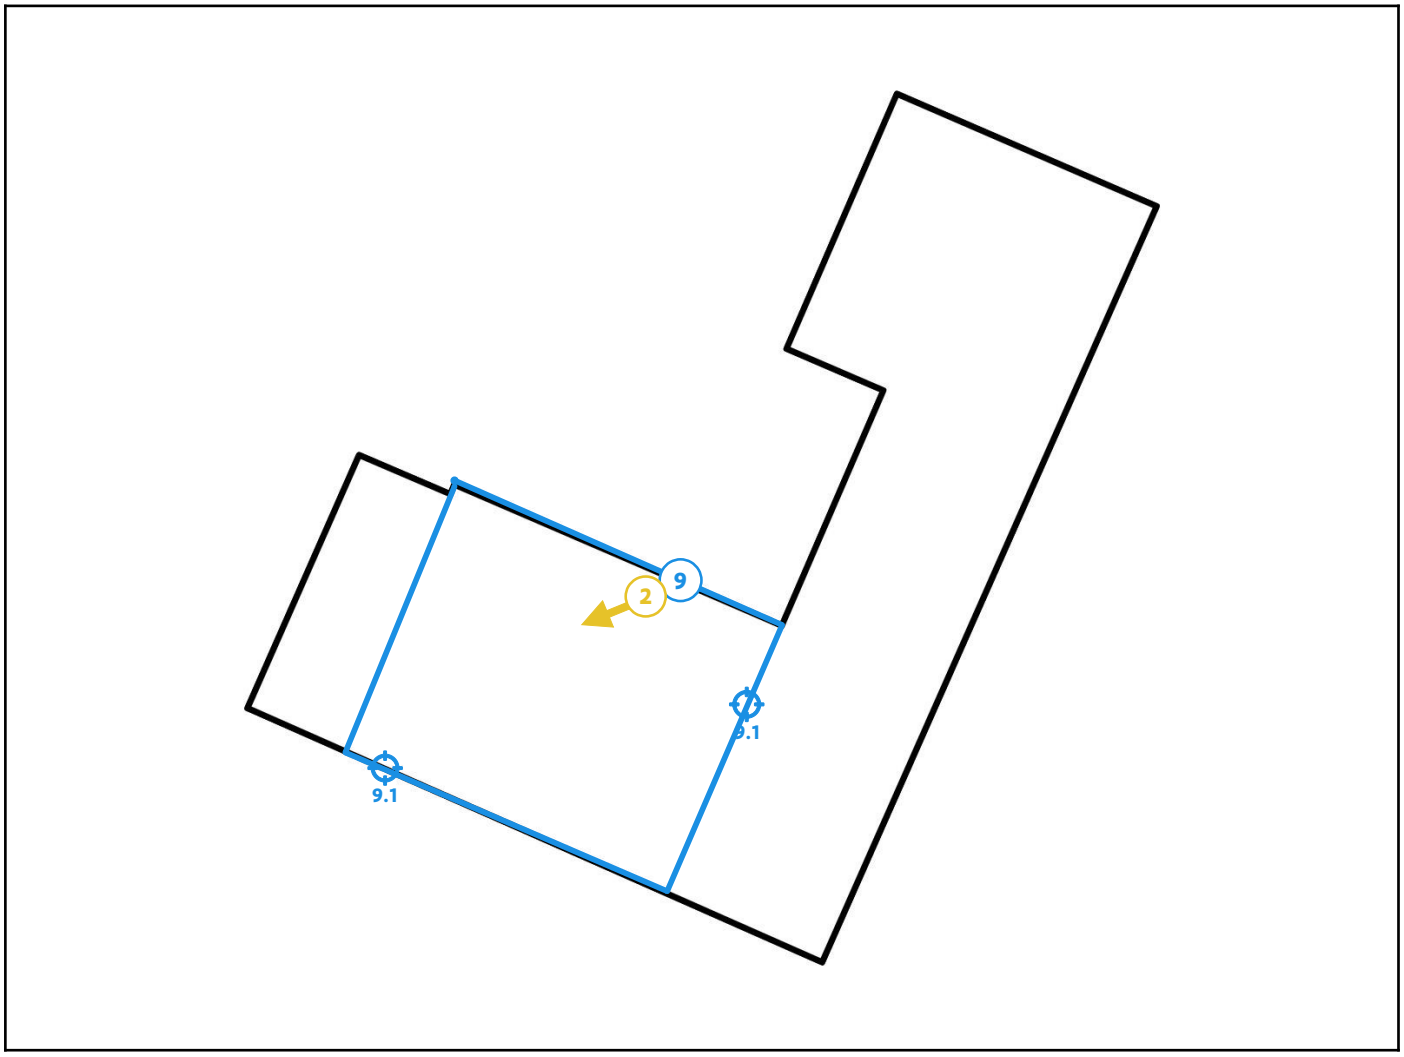
Plan 1.2: Woning zolderverdiep

Beschrijving	Type	Actie
2. Elektrische onderdelen in bakeliet	Asbestmateriaal	Zorgvuldig beheren
9. Cementering zolder woning	Geen asbest	-
9.1 Code: A4 Cementering zolder/ 6020386657	Mengmonster	-

Fiche 2: Elektrische onderdelen in bakeliet

Eindbeoordeling materiaalrisico	Laag materiaalrisico en/of verlaagde kans op vezelvrijgave

- Zorg voor een veilig beheer. Vermijd het beschadigen van het asbestmateriaal. Controleer de toestand jaarlijks op wijzigingen.
- Voer bijkomende staalname(s) uit.

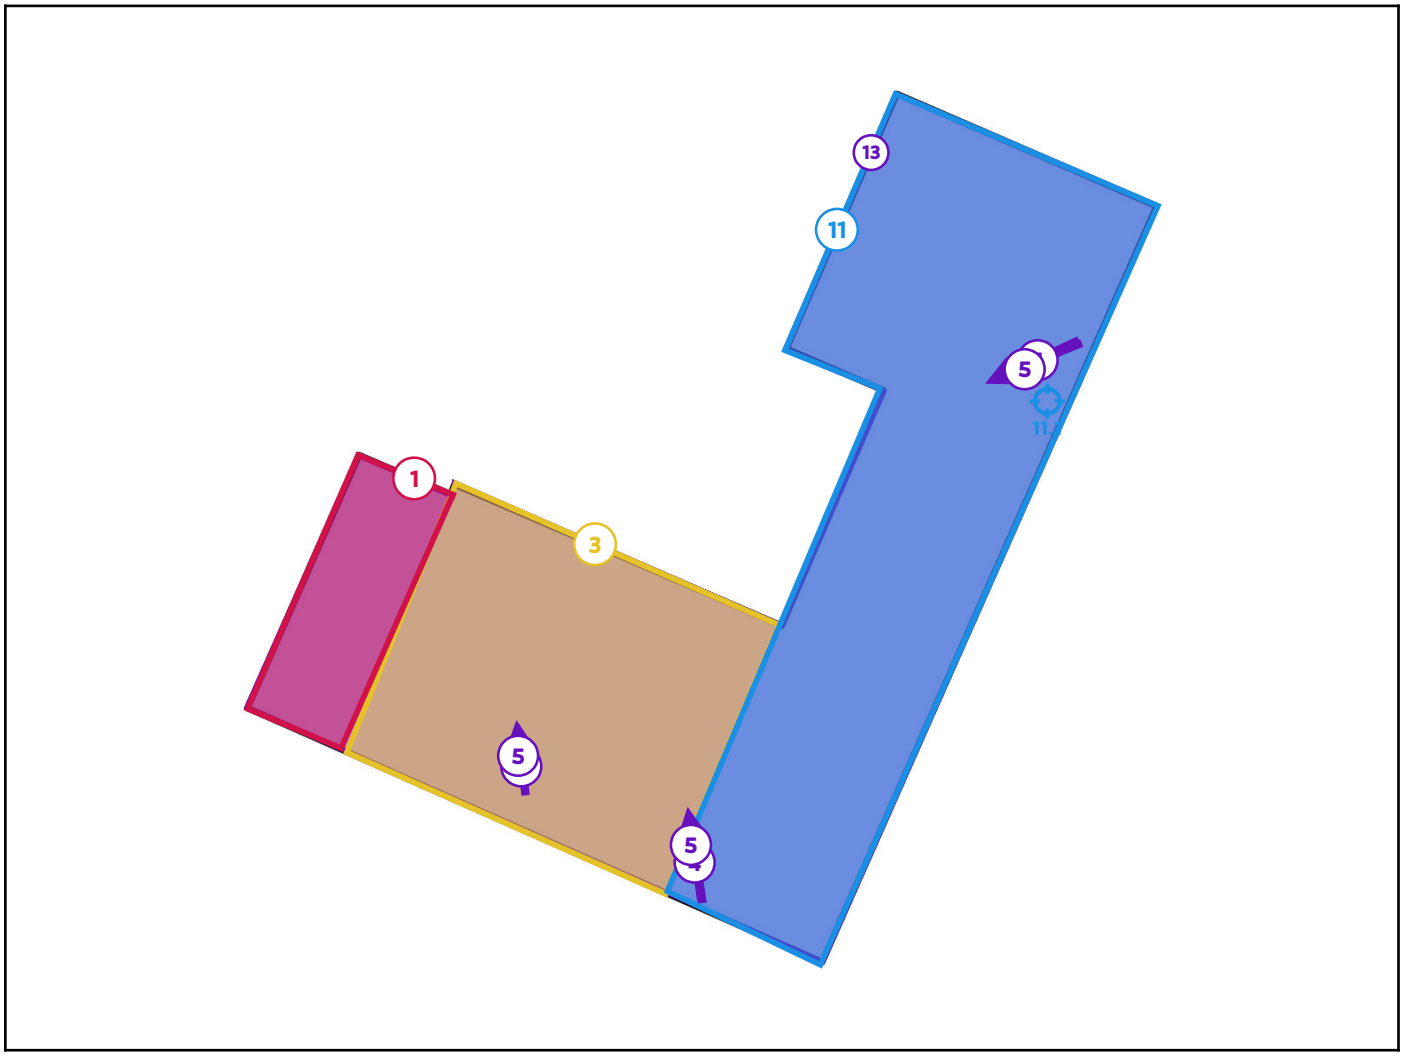
Plan 1.3: Woning dakenplan

Beschrijving	Type	Actie
1. Onderdakplaten woning	Asbestmateriaal	Dringend maatregelen nemen
3. Onderdakplaten woning met pur	Asbestmateriaal	Zorgvuldig beheren
4. Bovenkant schoorsteen niet inspecteerbaar	Beperking	-
5. Schoorsteen niet inspecteerbaar	Beperking	-
11. Asbestvrij onderdak garage	Geen asbest	-
11.1 Code: A3 Onderdak garage/ 6020386562	Puntmonster	-
13. Dakpannen als dakbedekking woning	Overige ruimte of materiaal	-

Fiche 1: Onderdakplaten woning

Eindbeoordeling materiaalrisico	Hoog materiaalrisico en/of hoge kans op vezelvrijgave

Gebondenheid	Categorie 1: hechtgebonden in oorsprong
Asbestsoort (vezeltype)	Crocidoliet aanwezig
Asbestconcentratie	Laag (< 50%)
Afschermingsgraad van het gehele materiaal	Geheel of deels vrij aan de binnenlucht, maar geen contact met binnenluchtstromen
Toestand van het materiaal	Matig beschadigd, matig verweerd

Uitleg van de asbestdeskundige: Bovenkant schoorsteen hoger dan 3,5 m, kan niet volledig onderzocht worden. Mogelijks asbestbuis in schoorsteen.

Uitleg van de asbestdeskundige: Schoorsteen te hoog, niet inspecteerbaar aan binnenzijde om na te zien of er in de schoorsteen een asbestverdachte buis aanwezig is.

Dringend maatregelen nemen

- Scherm in afwachting van verwijdering het asbestmateriaal af van luchtstromingen en verstoring: bijvoorbeeld door het te verpakken, te fixeren, af te dekken, signalisatie - afbakening aan te brengen, ...
- Zorg voor een veilig beheer en verwijder dit asbestmateriaal wanneer het bij werken eenvoudig bereikbaar wordt. Controleer de toestand jaarlijks op wijzigingen.
- Voer bijkomende staalname(s) uit.

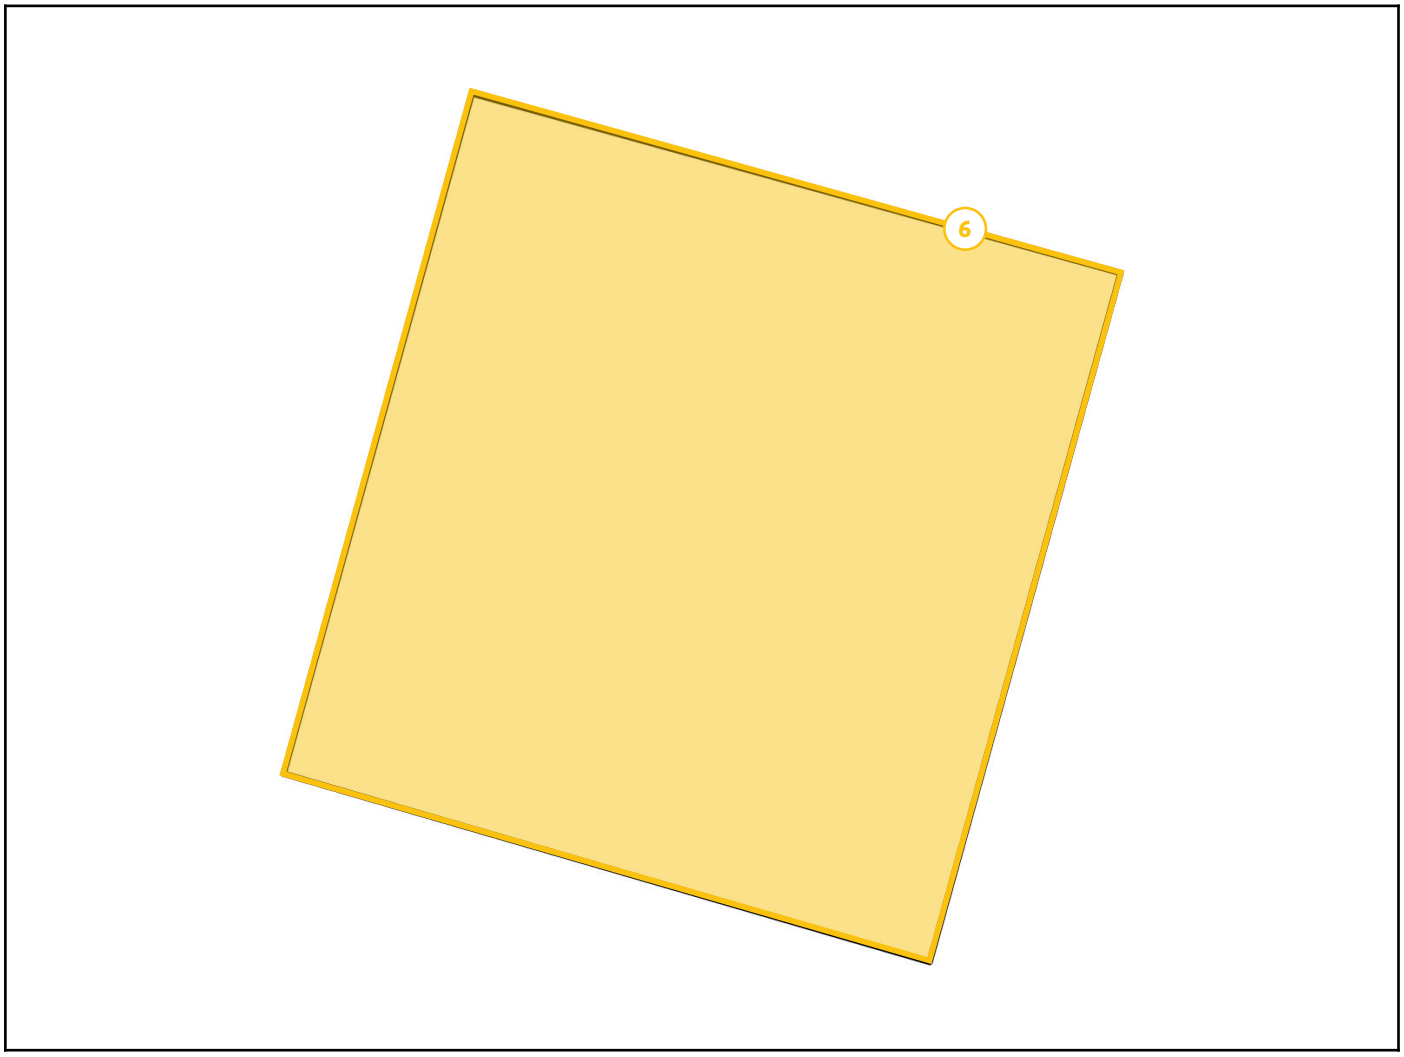
Plan 2.1: Tuinberging grondplan

Beschrijving	Type	Actie
6. tuinberging van 2024	Uitsluiting	-

Bouwjaar: 2024

Constructies gebouwd vanaf 2001 moeten niet onderzocht worden
