Asbestinventarisattest

Guido Gezelleplein 11, 8840 Staden

Attestnummer : **20230502-000287.000**
Uitgegeven op : **02.05.2023**
Geldig tot : **02.05.2033**

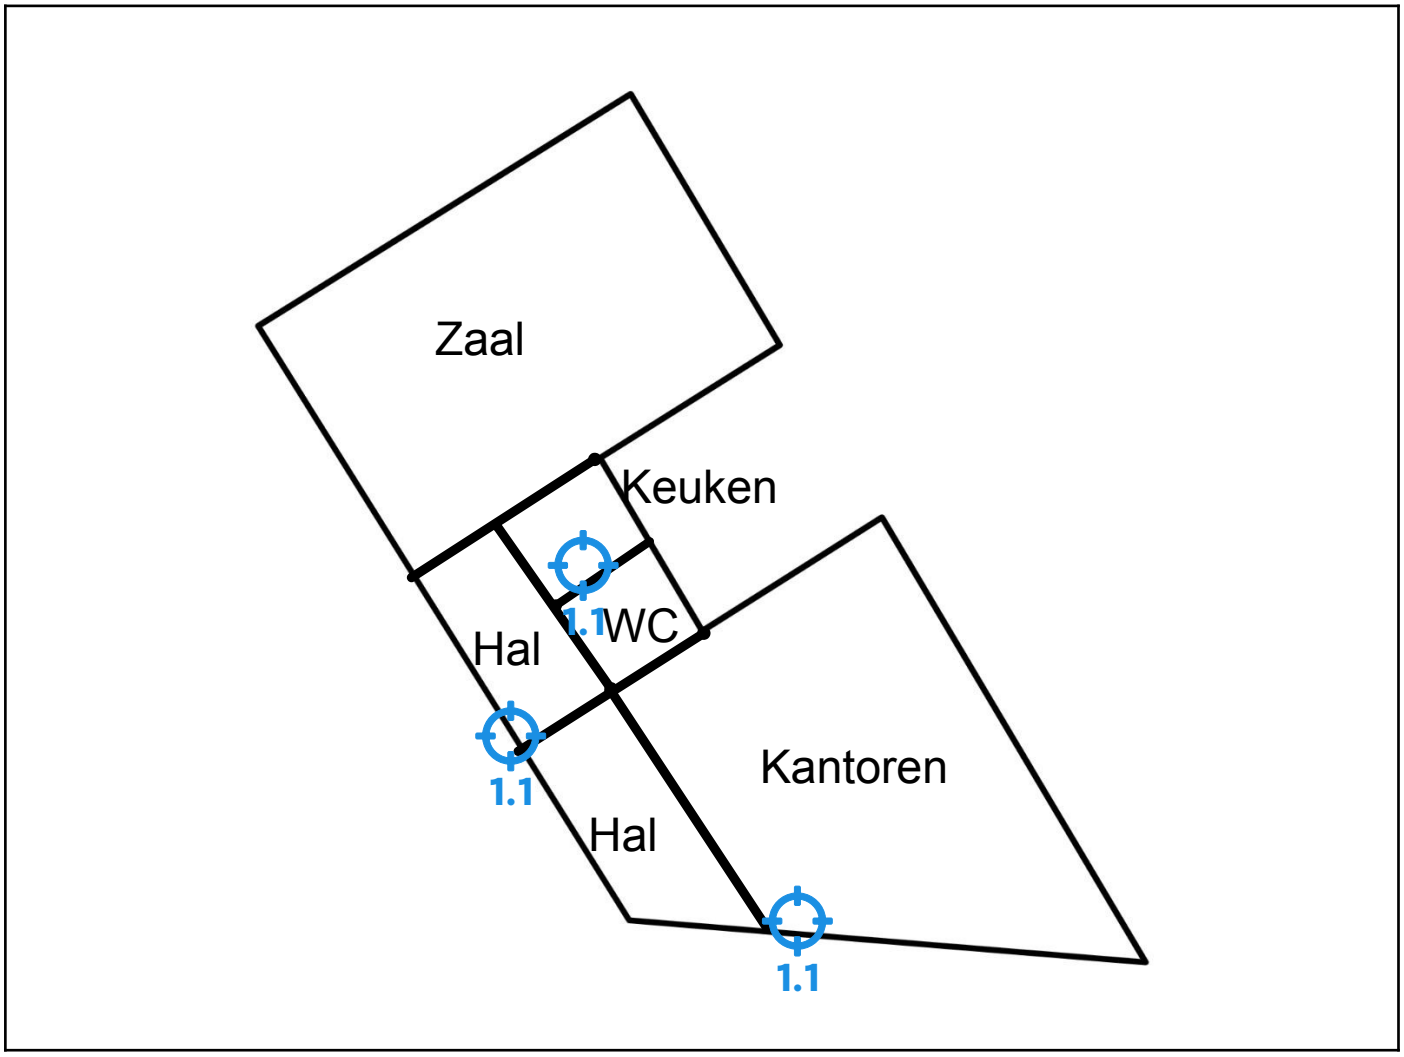
Plan 1.1: CM kantoor

Beschrijving	Type	Actie
1. Pleisterwerk	Geen asbest	-
1.1 Code: ASB01.1	Mengmonster	-

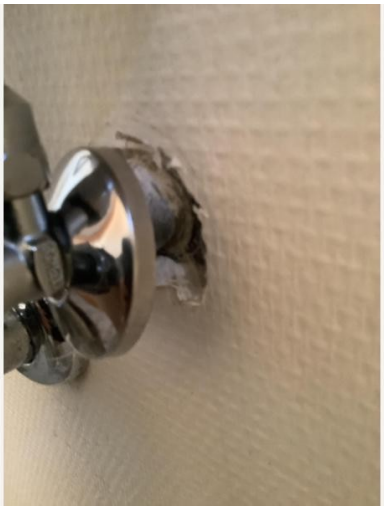
Fiche 1: Pleisterwerk

Geen asbest

#	Type	Referentie	Resultaat
1.1	Mengmonster	ASB01.1	Geen asbest

Beschrijving	Pleisterwerk
Omgeving	Binnen
Primaire drager	Binnenwand
Bindmiddel van materiaal	Gips - kalk

Gebondenheid op basis van bindmiddel	Niet-hechtgebonden
Hoeveelheid (oppervlakte - dikte - aantal)	• 300,00 m^2 - 1,00 cm - 1 stuk
Totaal volume	3,00 m^3
Identificatiemethode	Vaststelling met monstername
Destructieve handeling voor identificatie	Nee
