Asbestinventarisattest

Brugseweg 136, 8920 Langemark-Poelkapelle

Attestnummer : **20260423-000007.000**
Uitgegeven op : **23.04.2026**
Geldig tot : **23.04.2031**

Niet-asbestveilig

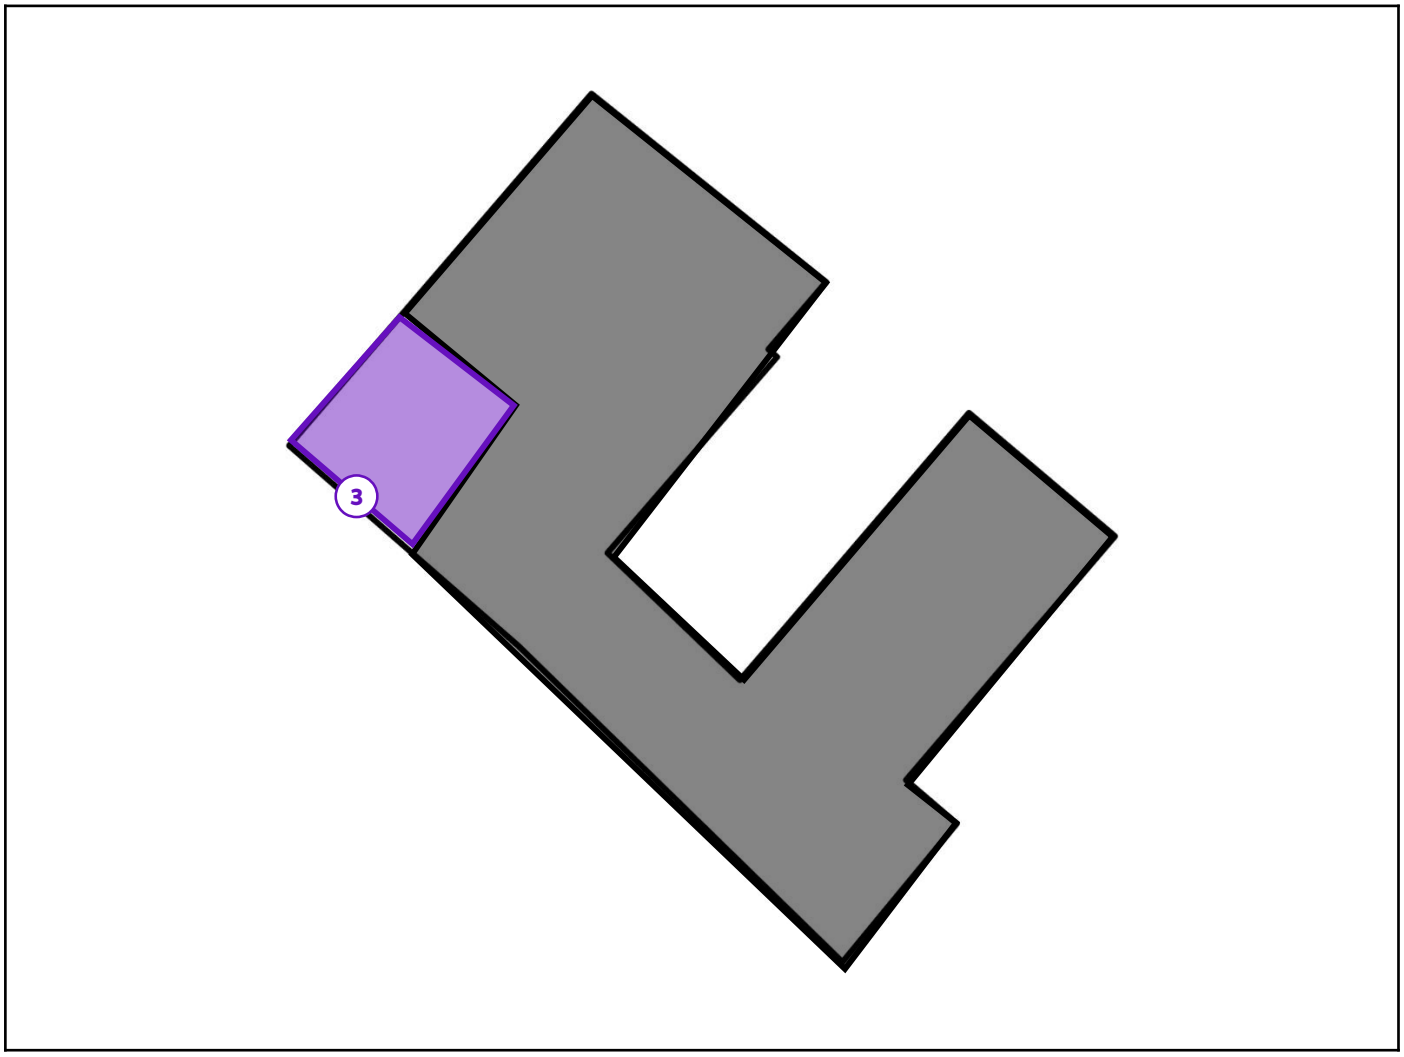
Plan 1.1: Kelder

Beschrijving	Type	Actie
3. Kelder	Beperking	-

Uitleg van de asbestdeskundige: De kelder zit volledig onder water waardoor het betreden van de kelder gevaarlijk kan zijn. Er kon dus geen inspecitie uitgevoerd worden.

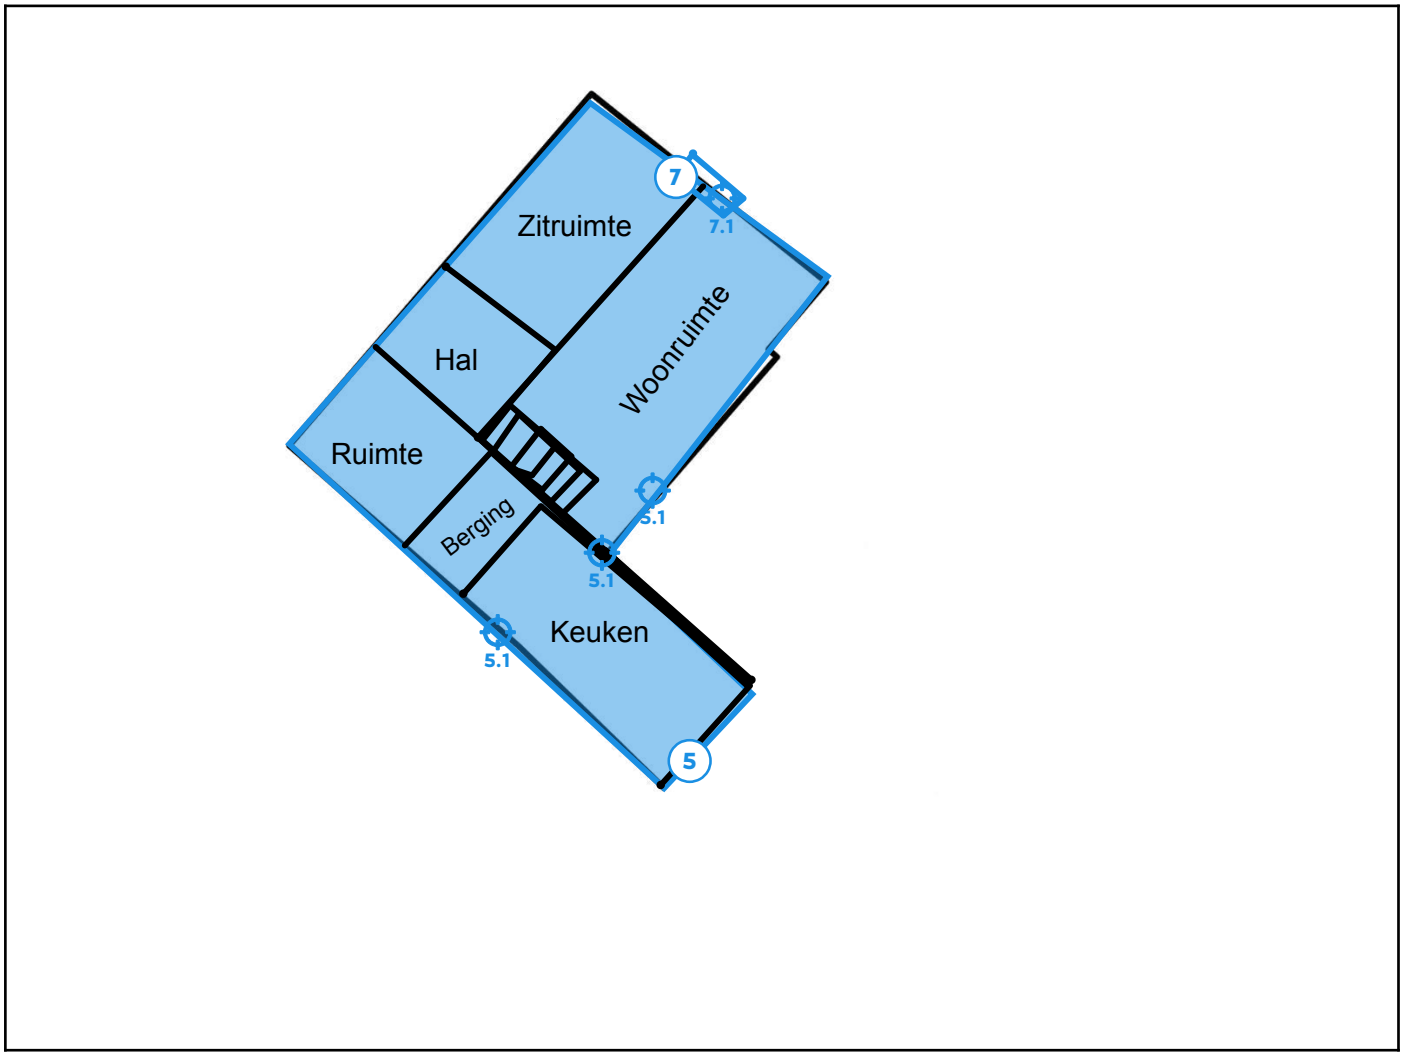
Plan 1.2: Gelijkvloers

Beschrijving	Type	Actie
5. Pleisterwerk wanden	Geen asbest	-
5.1 Code: MN01	Mengmonster	-
7. Mastiek glas-kader	Geen asbest	-
7.1 Code: MN06	Puntmonster	-

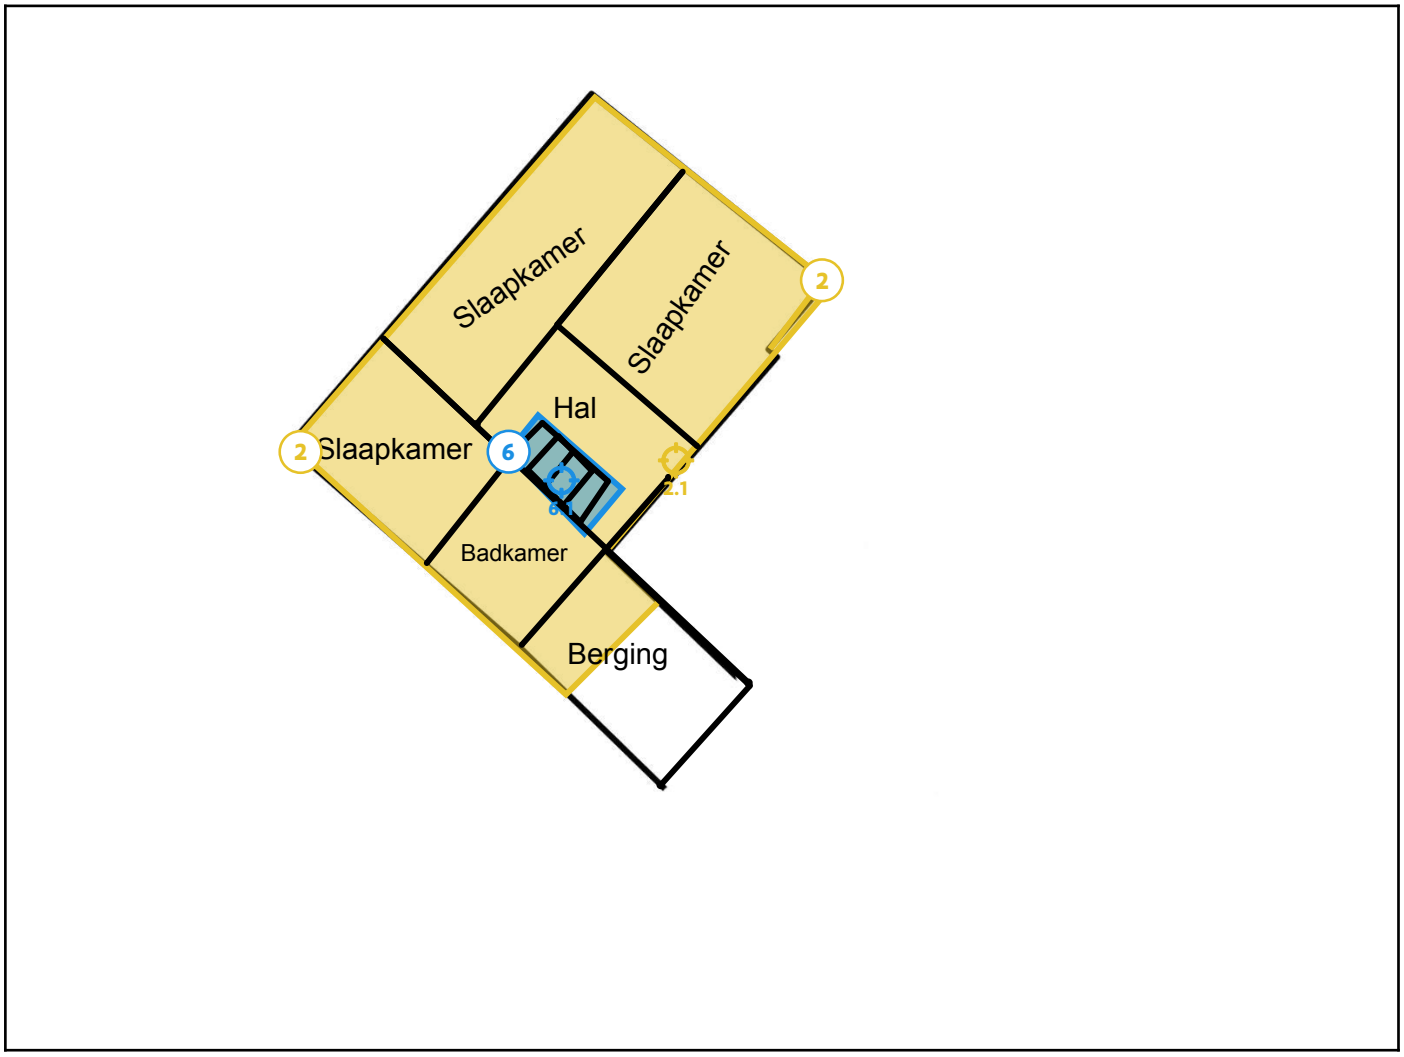
Plan 1.4: Eerste verdieping

Beschrijving	Type	Actie
2. Onderdak	Asbestmateriaal	Zorgvuldig beheren
2.1 Code: MN03	Puntmonster	-
6. Vinylvloer - trap	Geen asbest	-
6.1 Code: MN02	Puntmonster	-

Eindbeoordeling materiaalrisico	Laag materiaalrisico en/of verlaagde kans op vezelvrijgave

- Zorg voor een veilig beheer en verwijder dit asbestmateriaal wanneer het bij werken eenvoudig bereikbaar wordt. Controleer de toestand jaarlijks op wijzigingen.

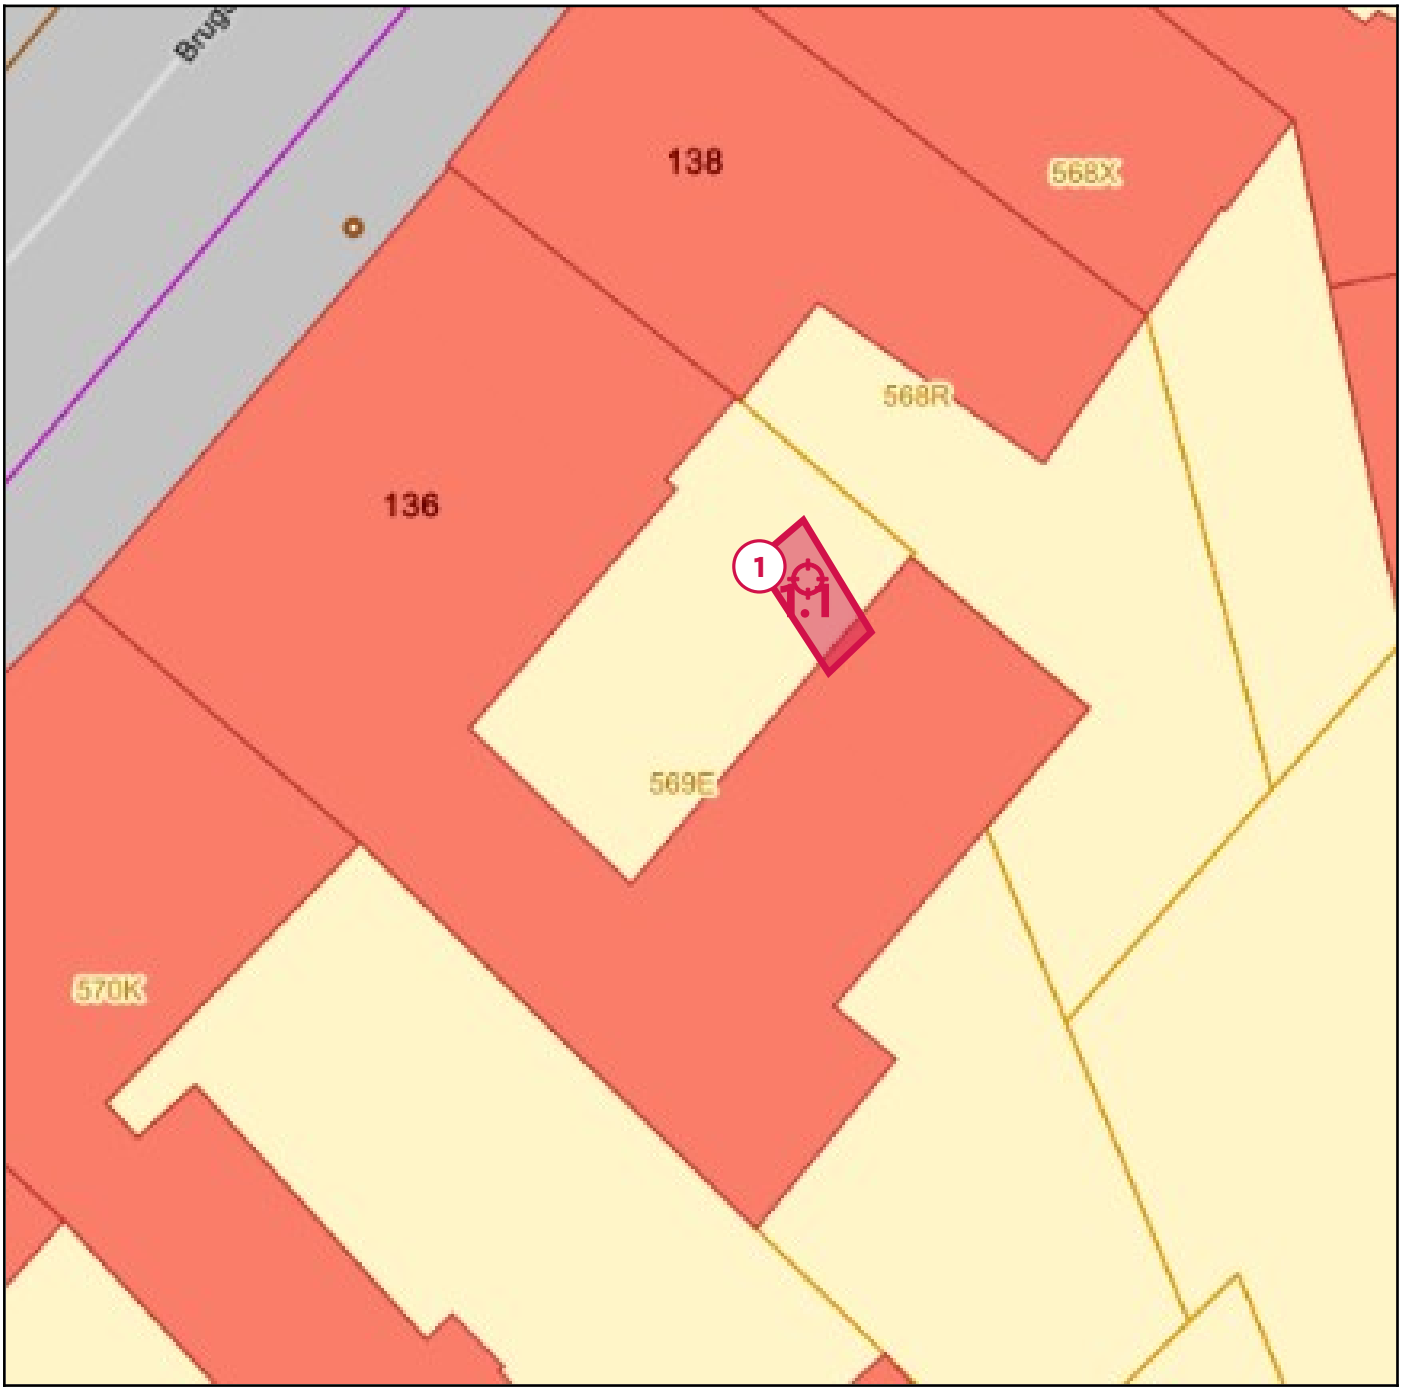
Plan 2.1: Vaststellingen buiten de constructies

Beschrijving	Type	Actie
1. Buis	Asbestmateriaal	Dringend verwijderen
1.1 Code: MN05	Puntmonster	-

#	Type	Referentie	Resultaat
1.1	Puntmonster	MN05	Chrysotiel

Beschrijving	Buis
Type afvalstof	Betreft stock-voorraad of gedemonteerde asbestmaterialen
Aanwezige resten	Er zijn rond de buis een aantal resten aanwezig die dienen verwijderd te worden.
Omgeving	Buiten
Primaire drager	Bodem
Asbestmaterialen	• Buis, koker, leiding, pijp, doorvoer
Bindmiddel van asbestmateriaal	Cement
Gebondenheid op basis van bindmiddel	Hecht
Hoeveelheid (gewicht - aantal)	• 25,00 kg - 1 stuk
Totaal gewicht	25,00 kg
Eenvoudig bereikbaar	Ja
Identificatiemethode	Een monstername door de asbestdeskundige met laboanalyse door een asbestlabo.
Opmerking	De hoeveelheid is een indicatie en dus niet bindend.

- Verwijder het asbestafval.

- Eenvoudige handelingen: mag via doe-het-zelf of door werknemer(s) met opleidingsattest eenvoudige handelingen
  Asbesttoepassingen die bevinden buiten het gebouw mogen verwijderd worden via doe-het zelf handelingen of een dakwerker met een opleidingsattest eenvoudige handelingen. Een beschadigde asbesttoepassing of asbest in slechte staat kan makkelijk verder breken of vergruizen. Er komen dan schadelijke asbestvezels vrij die ingeademd kunnen worden. De asbesttoepassing mag niet beschadigd of vergruist raken. Zorg voor de correcte PBM's en preventiemaatregelen zoals dubbelzijdige zakken. Draag handschoenen, een tyvic-pak en FFP3 mondmasker.

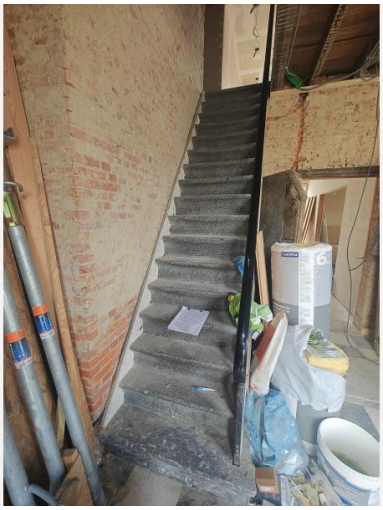
Fiche 6: Vinylvloer - trap

Geen asbest

#	Type	Referentie	Resultaat
6.1	Puntmonster	MN02	Geen asbest

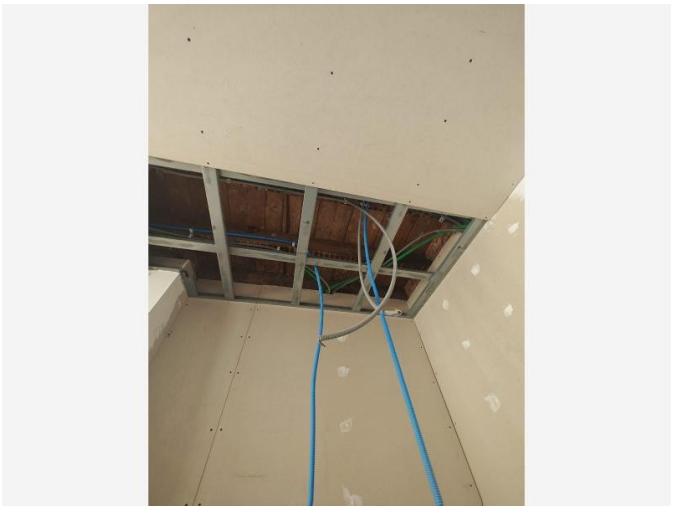
Beschrijving	Notitie	Terug te vinden op plannen
Fiche 10: Pleisterwerk plafond	Er was geen waarneembaar of vast te stellen pleisterwerk aanwezig in de woning tijdens het plaatsbezoek.	-
Fiche 11: Materialen van rookgaskanalen	Er waren geen asbestverdachte rookgaskanalen zichtbaar. Gezien hoogte konden de schoorstenen niet van langs de bovenzijde geïnspecteerd worden. De kans bestaat dat asbestcementen rookgasafvoeren werden voorzien in de gemetselde schoorsteen. Aandacht bij eventuele ontmanteling van de schoorstenen.	-
