Asbestinventarisattest

Heidebloemlaan 15, 8420 De Haan

Attestnummer : **20261124-000485.000**
Uitgegeven op : **24.11.2026**
Geldig tot : **24.11.2036**

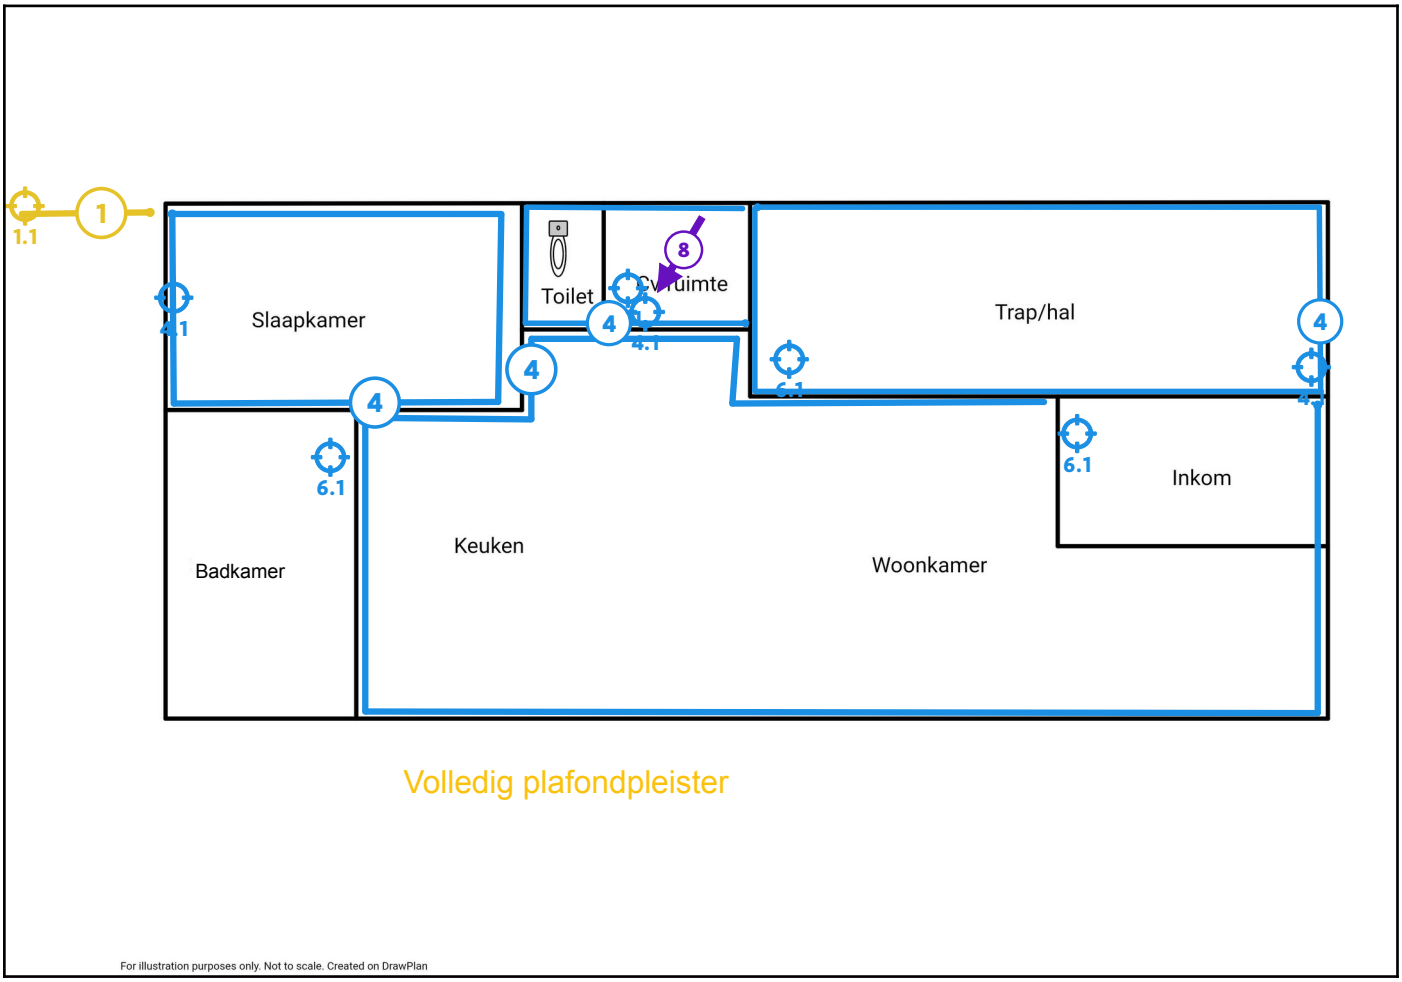
Plan 1.1: Glv

Beschrijving	Type	Actie
1. Dekstenen voor en achter	Asbestmateriaal	Zorgvuldig beheren
1.1 Code: Deksteen	Puntmonster	-
4. Pleisterwerk muur gips	Geen asbest	-
4.1 Code: Pleisterwerk muur	Mengmonster	-
6. Pleisterwerk plafond gips	Geen asbest	-
6.1 Code: Pleisterwerk plafond	Mengmonster	-
8. Geen verdachte stookketelelementen aanwezig	Overige ruimte of materiaal	-

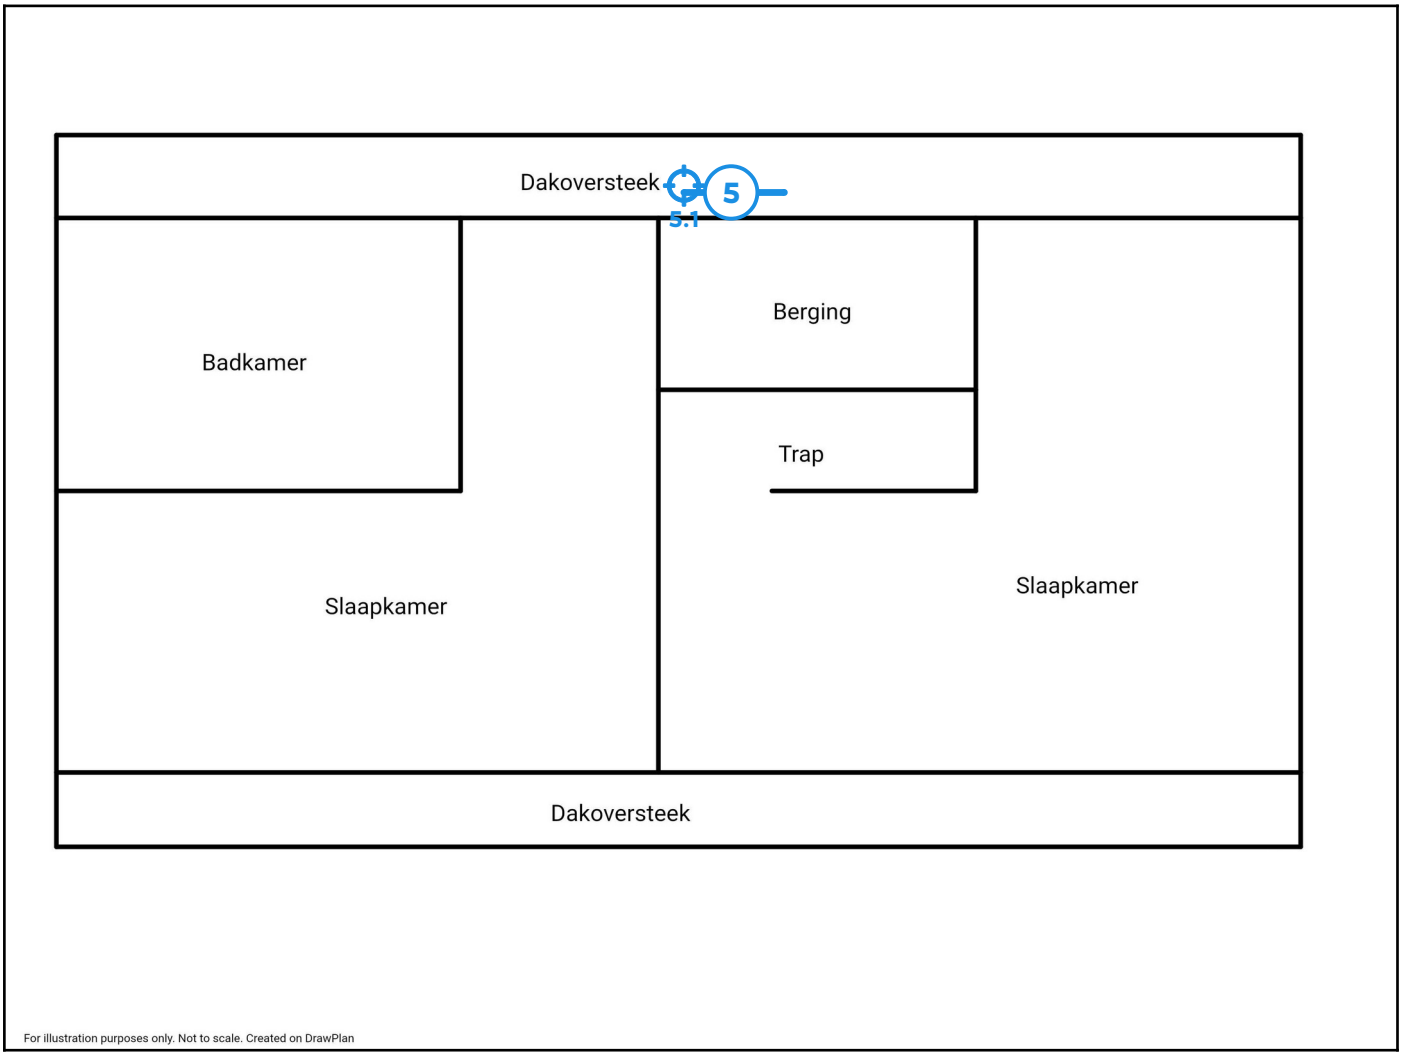
Plan 1.2: 1ste

Beschrijving	Type	Actie
5. Onderdak afwijkend type plaat.	Geen asbest	-
5.1 Code: Rood	Puntmonster	-

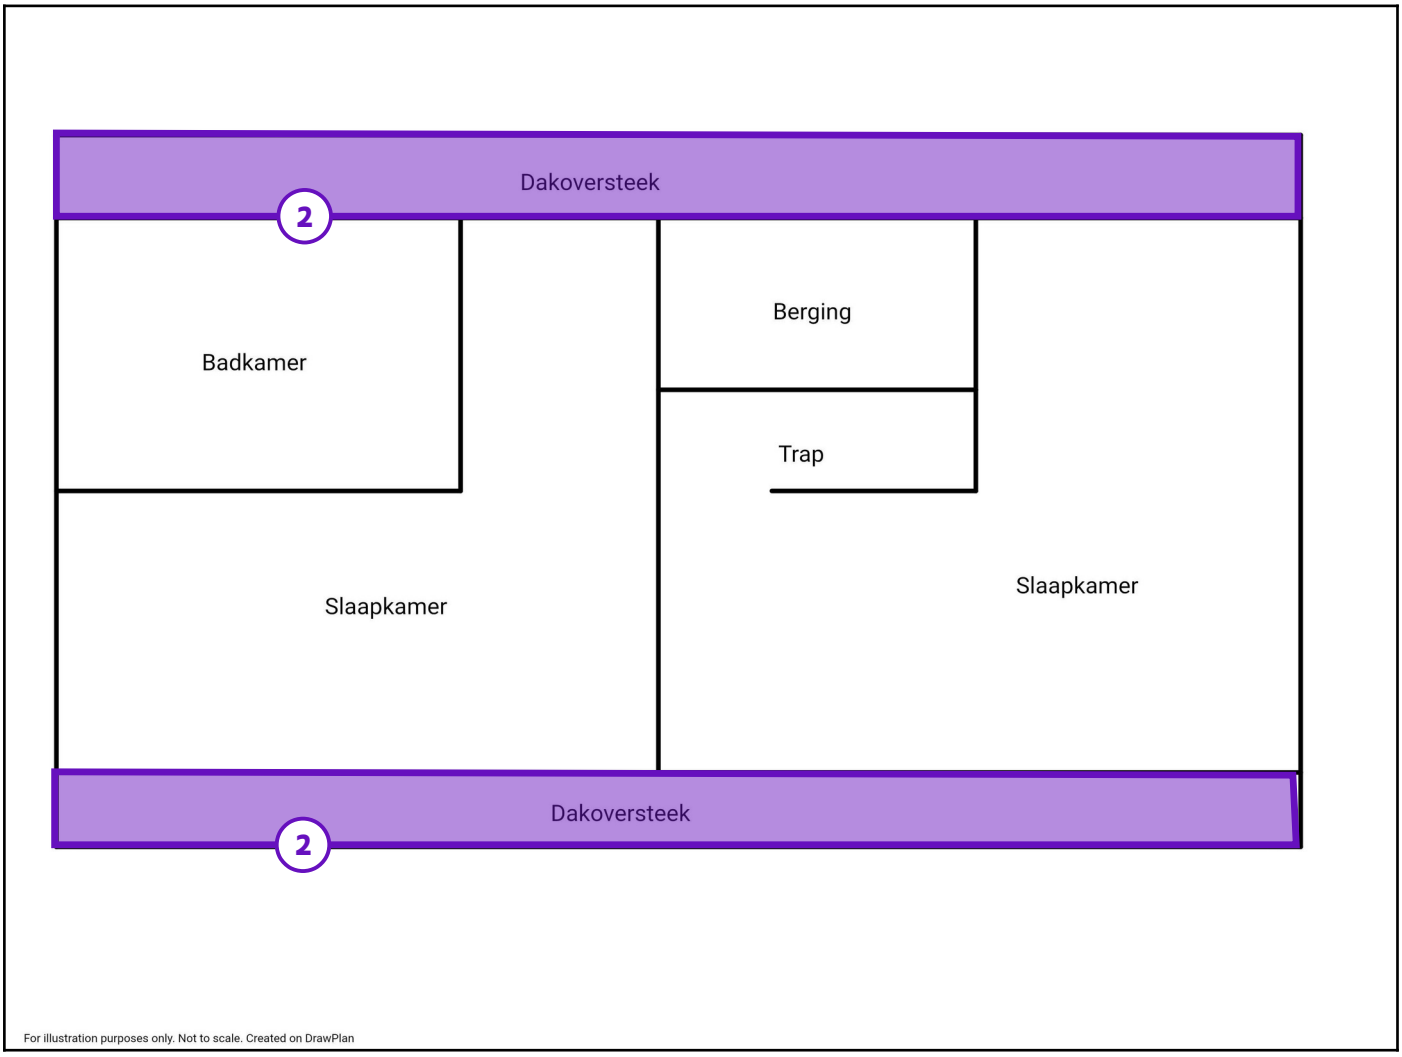
Plan 1.3: 1ste

Beschrijving	Type	Actie
2. Dakoversteken links en rechts	Beperking	-

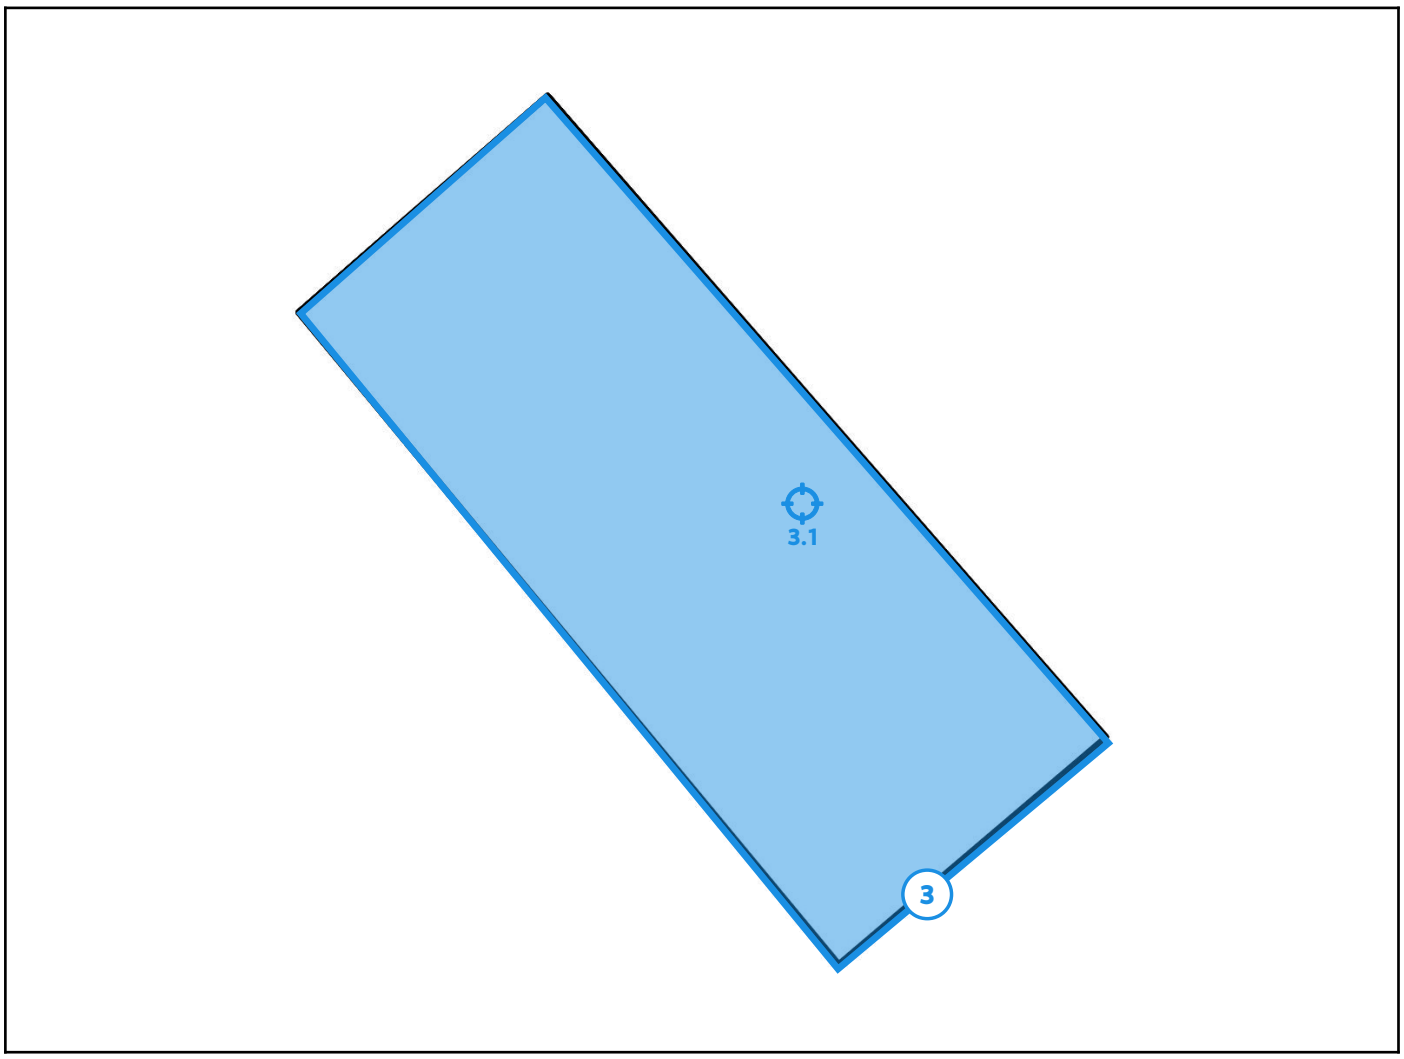
Plan 1.4: Plan

Beschrijving	Type	Actie
3. Onderdak	Geen asbest	-
3.1 Code: Roze	Puntmonster	-

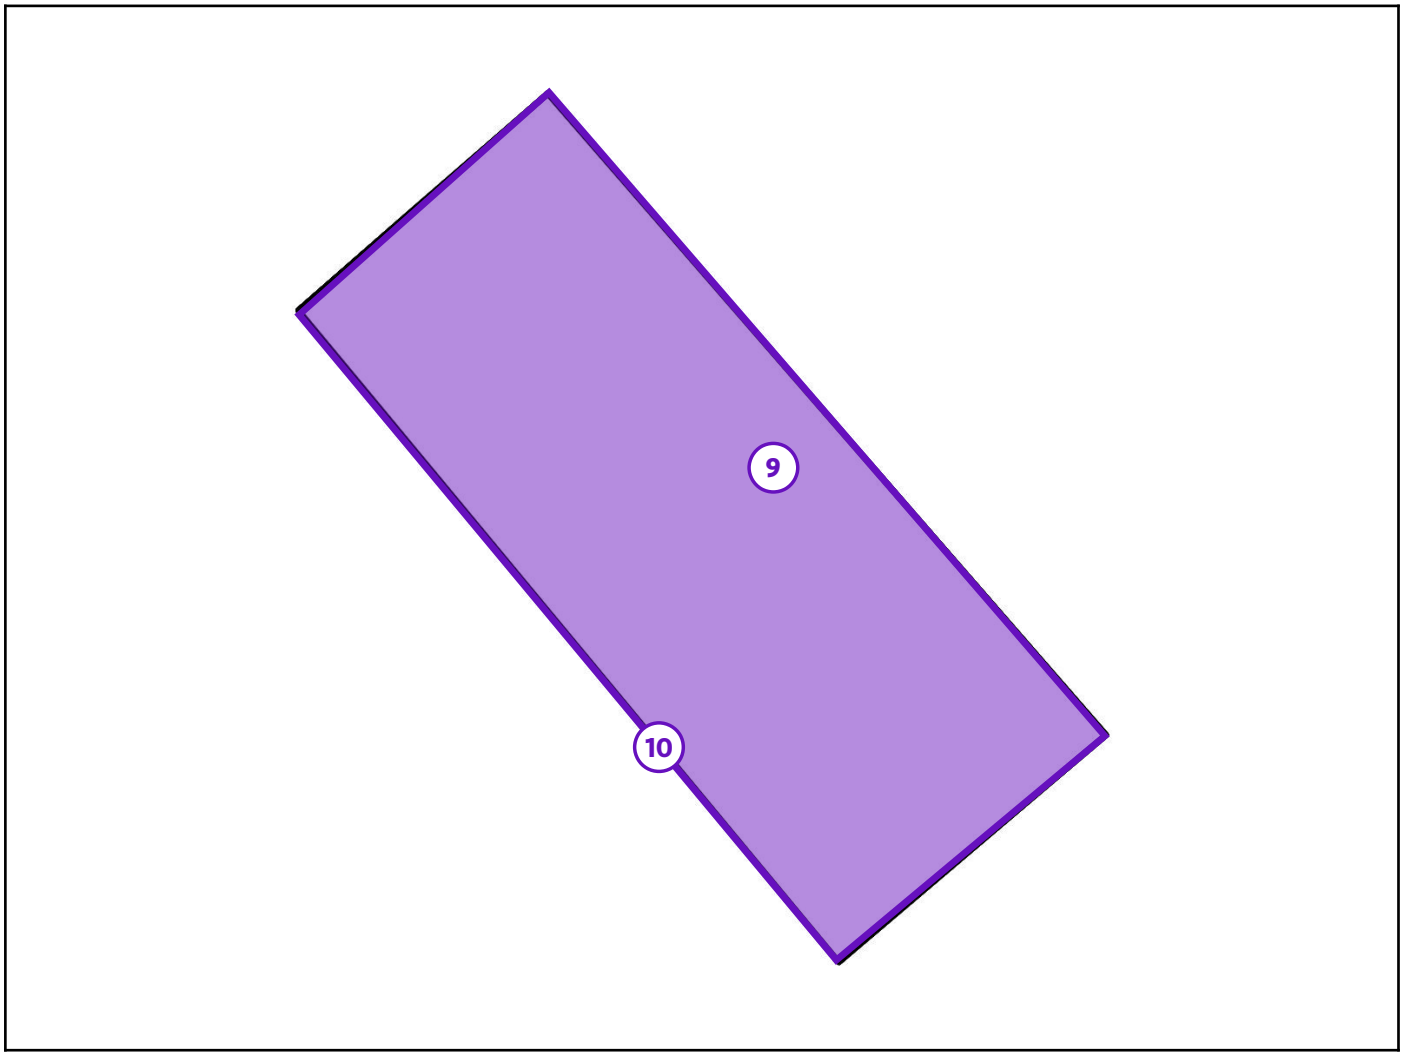
Plan 1.5: Plan

Beschrijving	Type	Actie
9. Geen verdachte rookgaskana(a)l(en)	Overige ruimte of materiaal	-
10. Geen verdachte dakbedekking aanwezig	Overige ruimte of materiaal	-

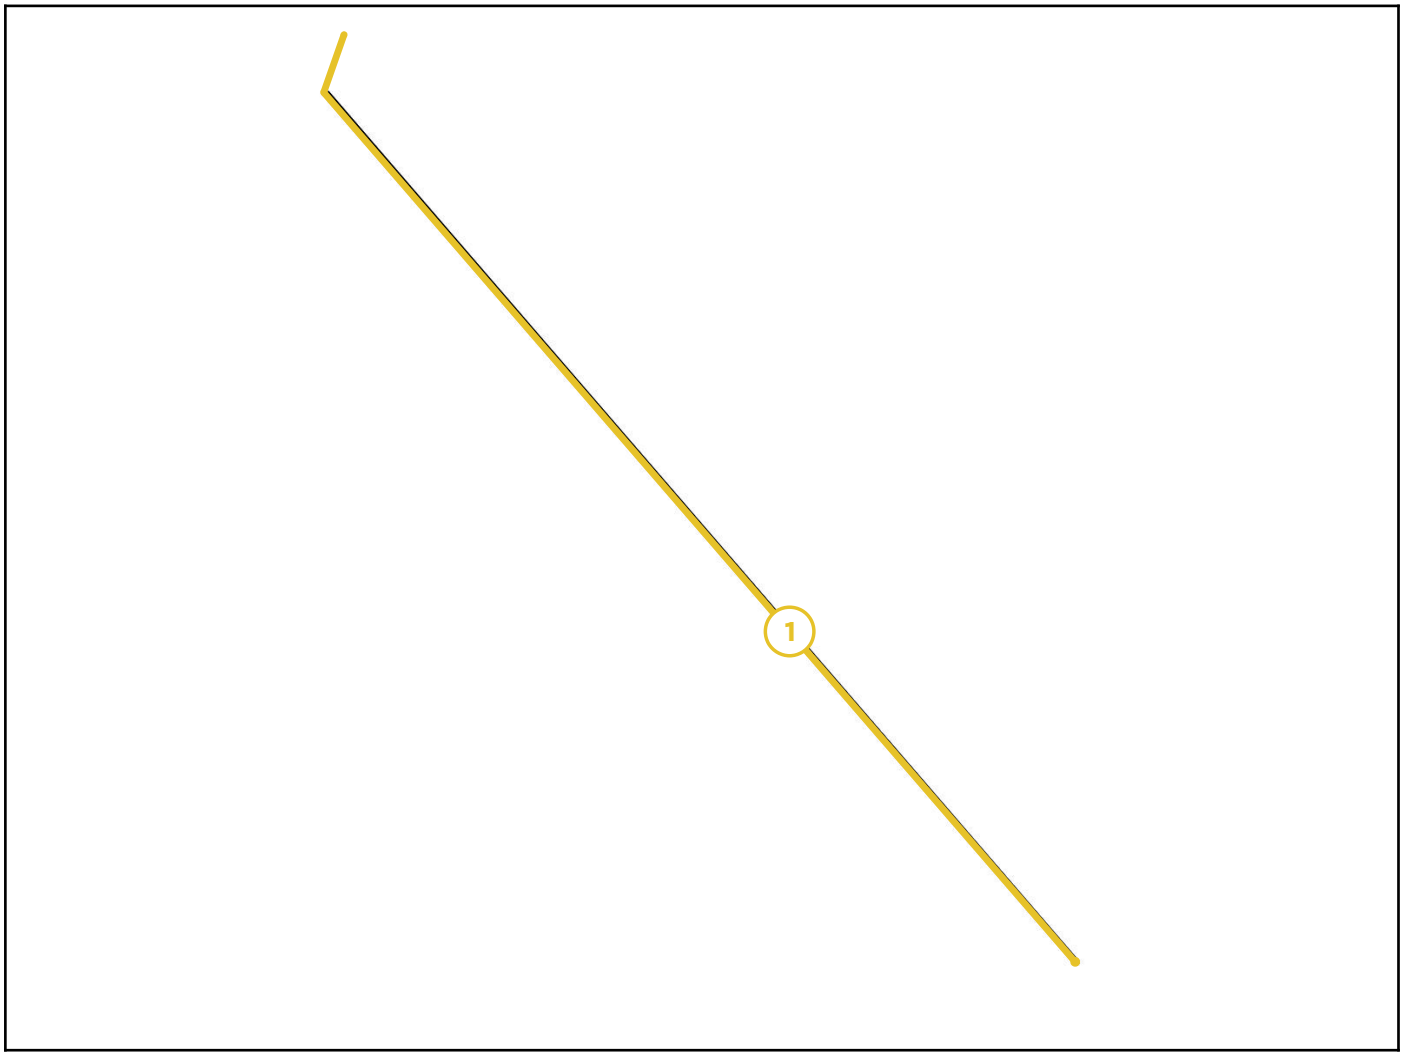
Plan 3.1: Omheining linksvoor plan

Beschrijving	Type	Actie
1. Dekstenen voor en achter	Asbestmateriaal	Zorgvuldig beheren

Eindbeoordeling materiaalrisico	Laag materiaalrisico en/of verlaagde kans op vezelvrijgave

#	Type	Referentie	Resultaat
1.1	Puntmonster	Deksteen	Chrysotiel

- Zorg voor een veilig beheer. Vermijd het beschadigen van het asbestmateriaal. Controleer de toestand jaarlijks op wijzigingen.

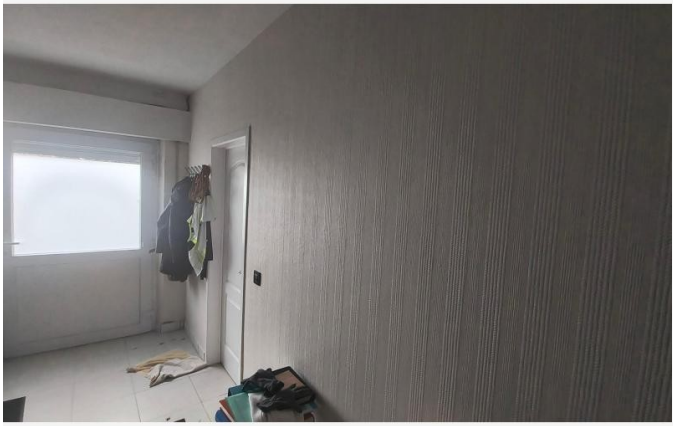
Fiche 4: Pleisterwerk muur gips

Geen asbest

#	Type	Referentie	Resultaat
4.1	Mengmonster	Pleisterwerk muur	Geen asbest

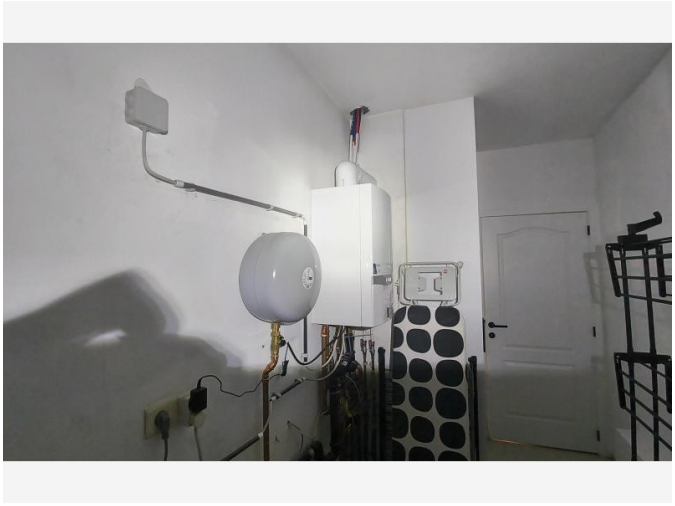
Beschrijving	Notitie	Terug te vinden op plannen
Fiche 7: Geen verdachte kit/mastiek aanwezig	De ramen werden vernieuwd rond 2000. Er is geen asbesthoudende kit aanwezig.	-
Fiche 8: Geen verdachte stookketelelementen aanwezig	-	Plan 1.1: Glv
Fiche 9: Geen verdachte rookgaskana(a)l(en)	-	Plan 1.5: Plan
Fiche 10: Geen verdachte dakbedekking aanwezig	-	Plan 1.5: Plan
