Asbestinventarisattest

Markt 28, 8480 Ichtegem

Attestnummer : **20240316-000200.001**
Uitgegeven op : **16.03.2024**
Geldig tot : **16.03.2034**

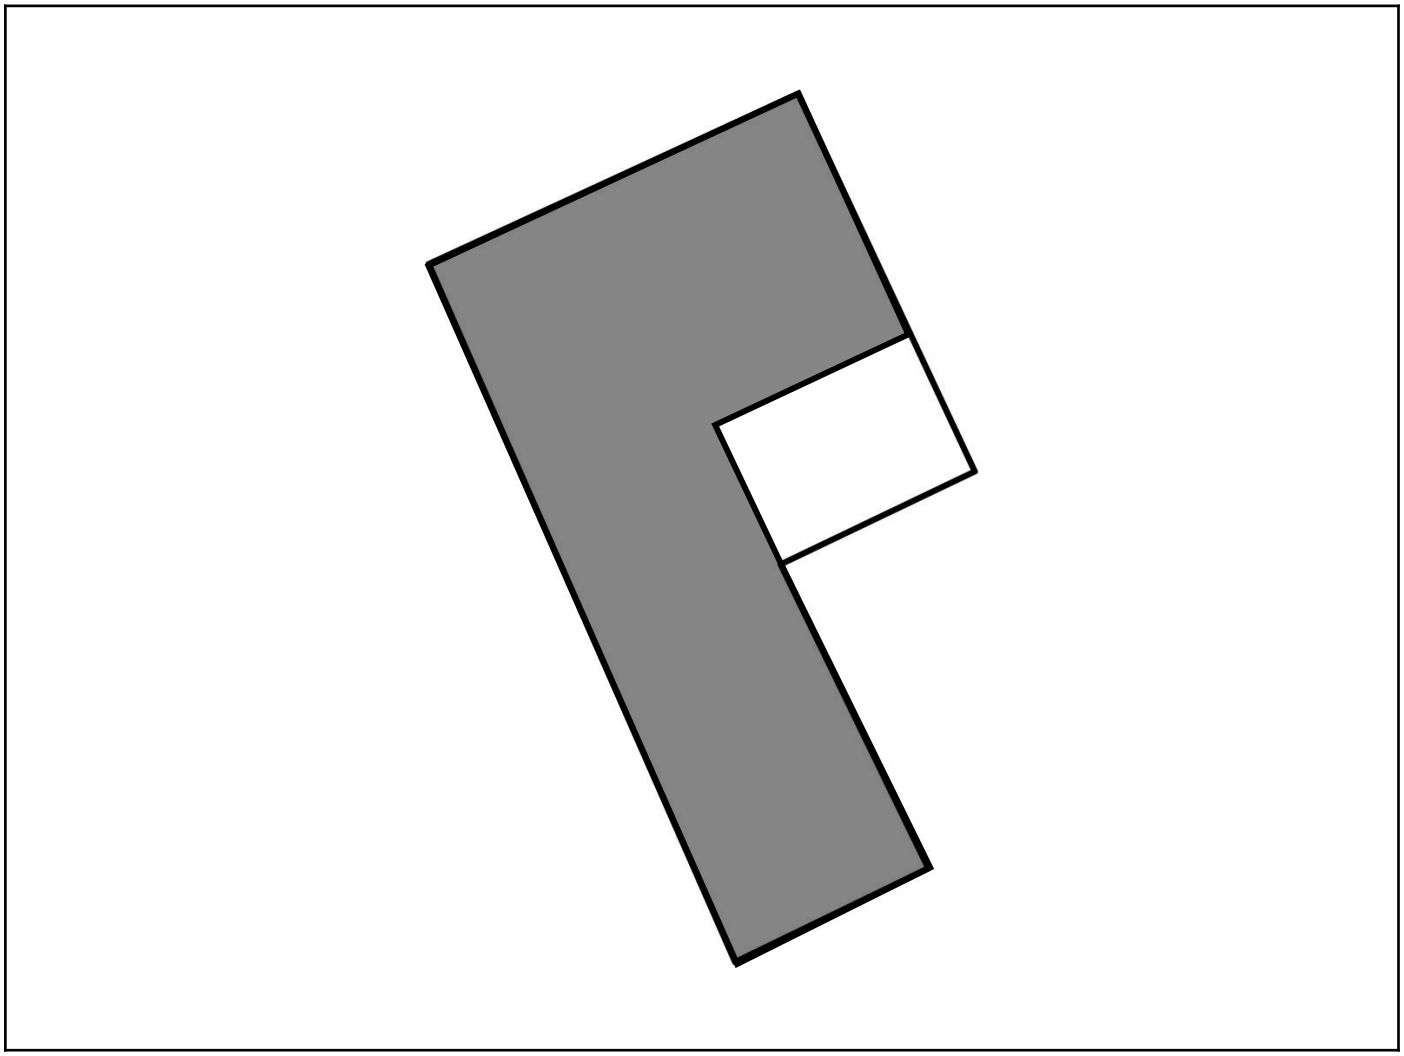
Plan 1.2: Plan gelijkvloers

Beschrijving	Type	Actie
1. Elektriciteitsmeter en -uitrusting	Asbestmateriaal	Zorgvuldig beheren
4. Wandtegels	Advies	-
6. Gaswandketel	Geen asbest	-

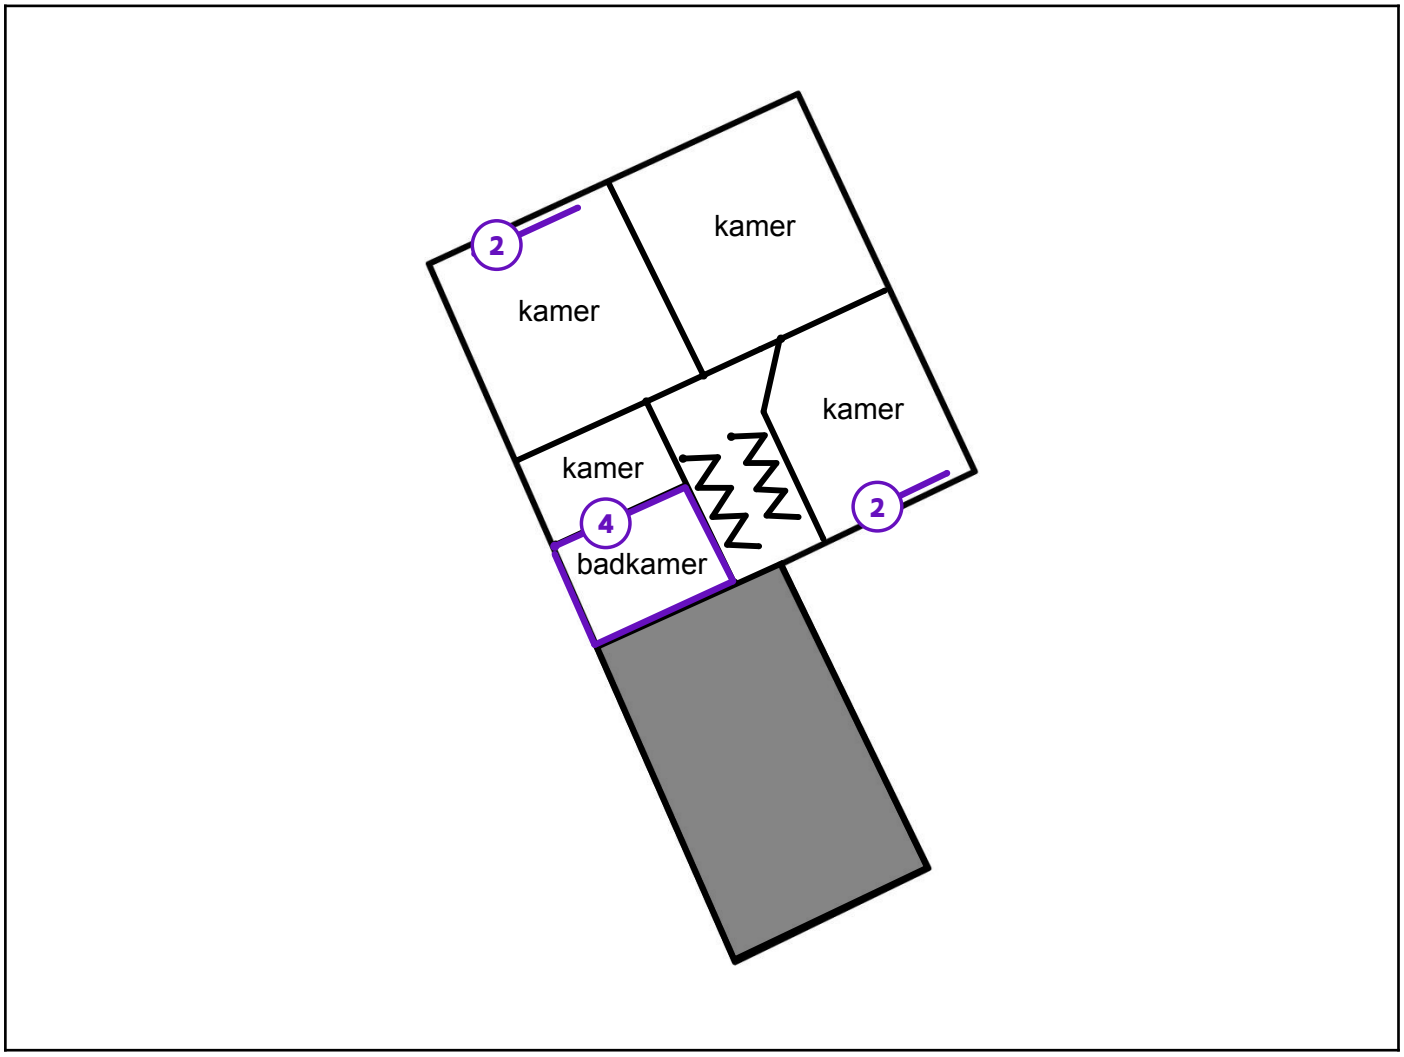
Plan 1.4: Plan verdieping

Beschrijving	Type	Actie
2. Oude radiatioren	Advies	-
4. Wandtegels	Advies	-

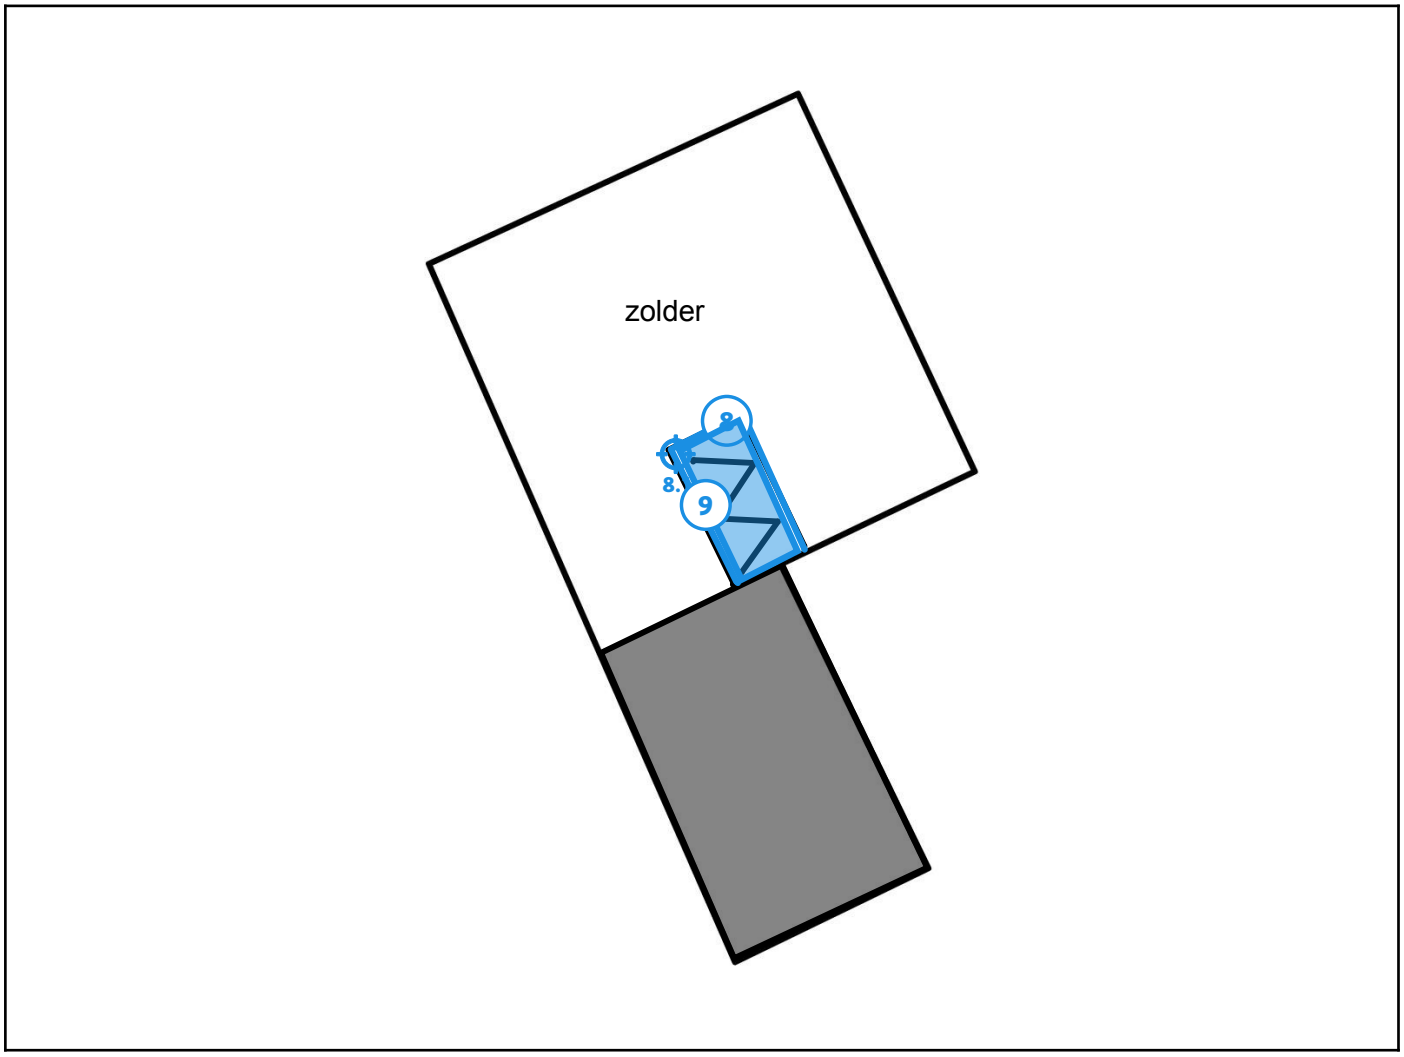
Plan 1.6: Plan zolder

Beschrijving	Type	Actie
8. Pleisterwerk muur	Geen asbest	-
8.1 Code: MM01	Mengmonster	-
9. Vinylvloer onder tapijt	Geen asbest	-

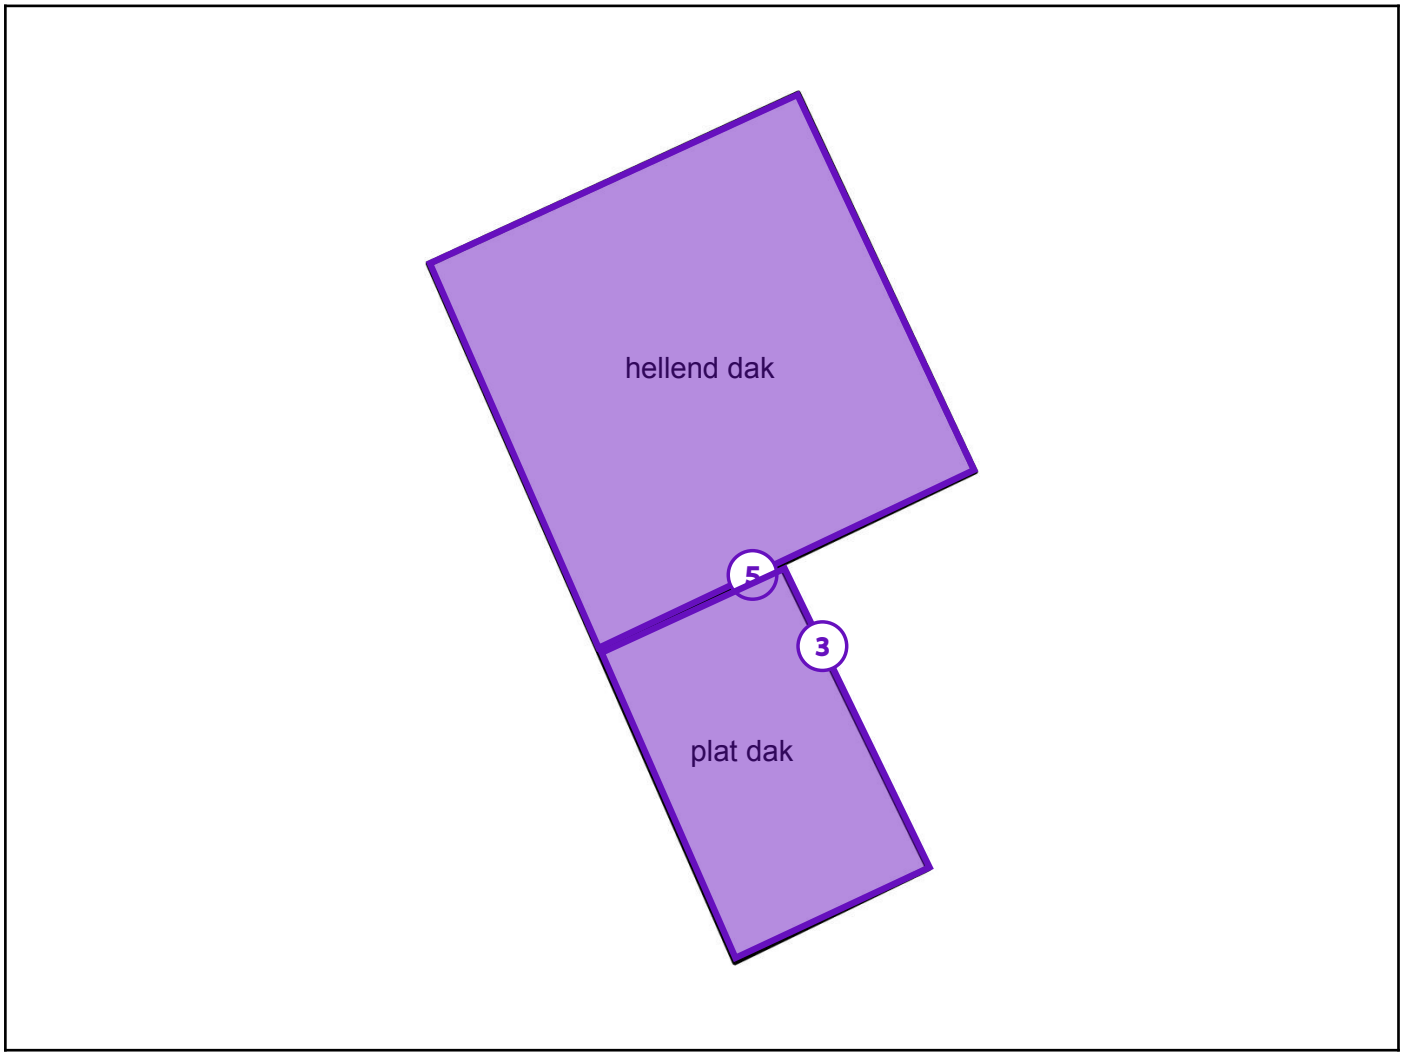
Plan 1.7: Plan daken

Beschrijving	Type	Actie
3. Plat dak	Advies	-
5. Onderdak woning	Advies	-

De buitenste laag bestaat uit EPDM-folie, maar onderliggende lagen zijn niet uitgesloten op de aanwezigheid van mogelijke asbesthoudende materialen wegens geen visuele inspectie mogelijk.

Het dak is volledig dichtgemaakt waardoor (in het kader van niet-destructief onderzoek) via visuele inspectie niet vastgesteld kon worden of er eventuele asbesthoudende onderdakplaten aanwezig zijn.

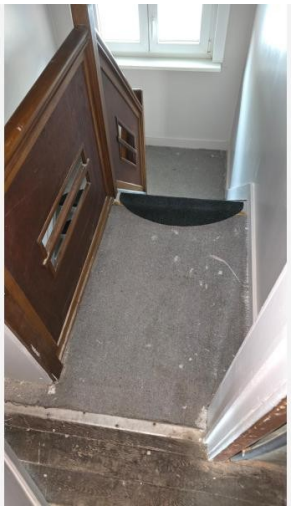
Fiche 9: Vinylvloer onder tapijt

Geen asbest

Beschrijving	Vinylvloer onder tapijt
Omgeving	Binnen
Primaire drager	Vloer
Identificatiemethode	Vaststelling zonder monstername
Destructieve handeling voor identificatie	Nee
Opmerking	Geen asbesthoudende kenmerken, de onderlaag bestaat uit bitumen wat niet asbesthoudend is.
