Asbestinventarisattest

Weggevoerdenstraat 41, 8972 Poperinge

Attestnummer : **20250624-000198.000**
Uitgegeven op : **24.06.2025**
Geldig tot : **24.06.2035**

Asbestveilig (maar niet asbestvrij)

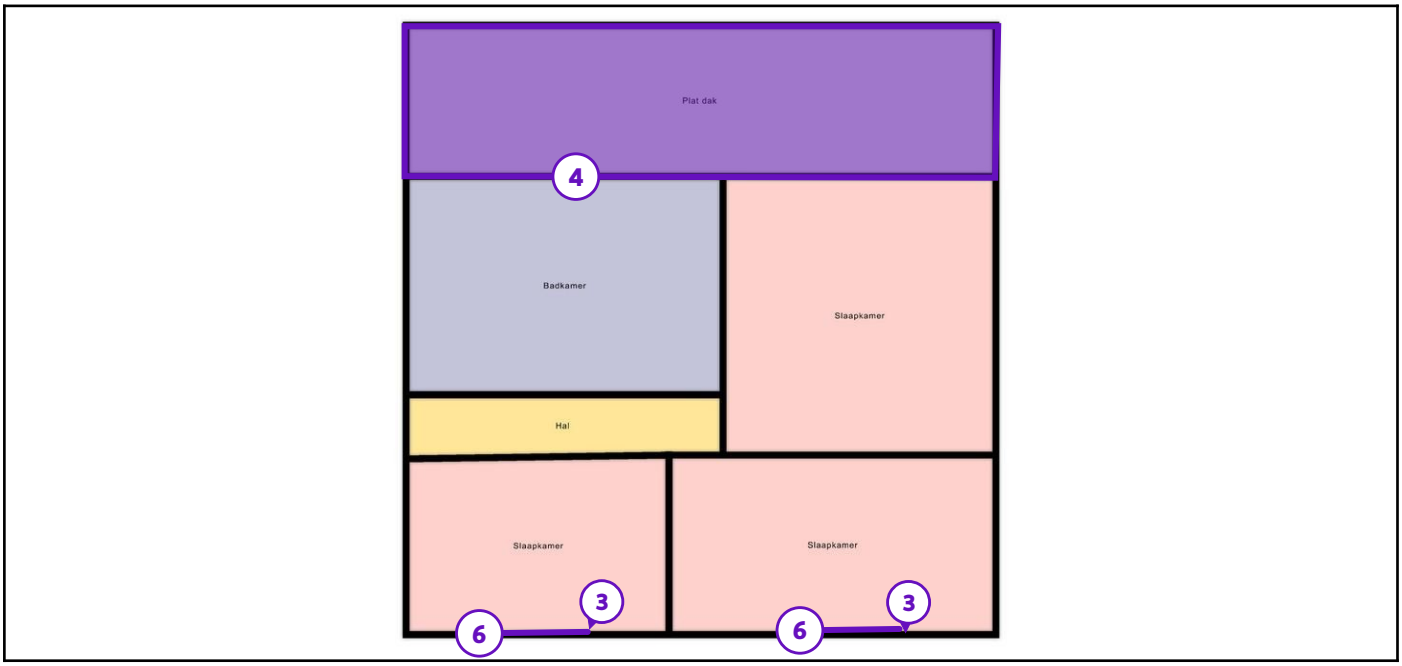
Legende van plan 1.1: Grondplan gelijkvloers

Beschrijving	Type	Actie
3. *Geen verdachte mastiek tussen raam en metselwerk	Advies	-
6. *Geen verdachte vensterbank	Advies	-

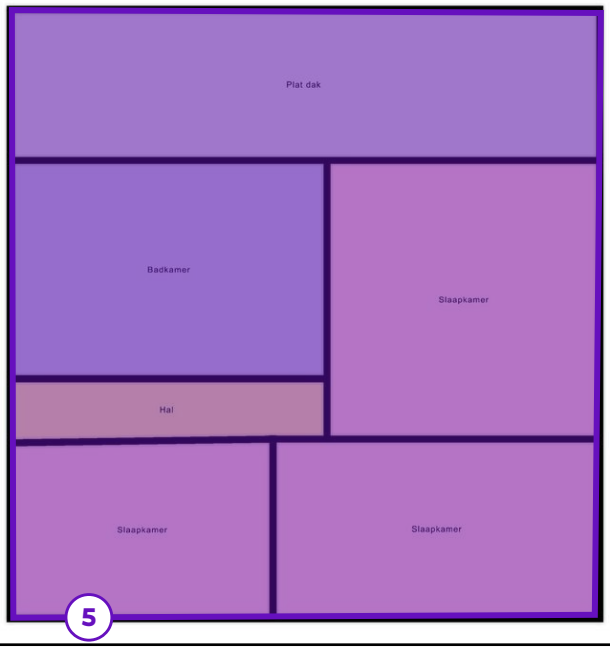
Plan 1.6: Grondplan eerste verdiep muren

Beschrijving	Type	Actie
5. *afwerking muren en plafond ander materiaal - eerste verdiep	Advies	-

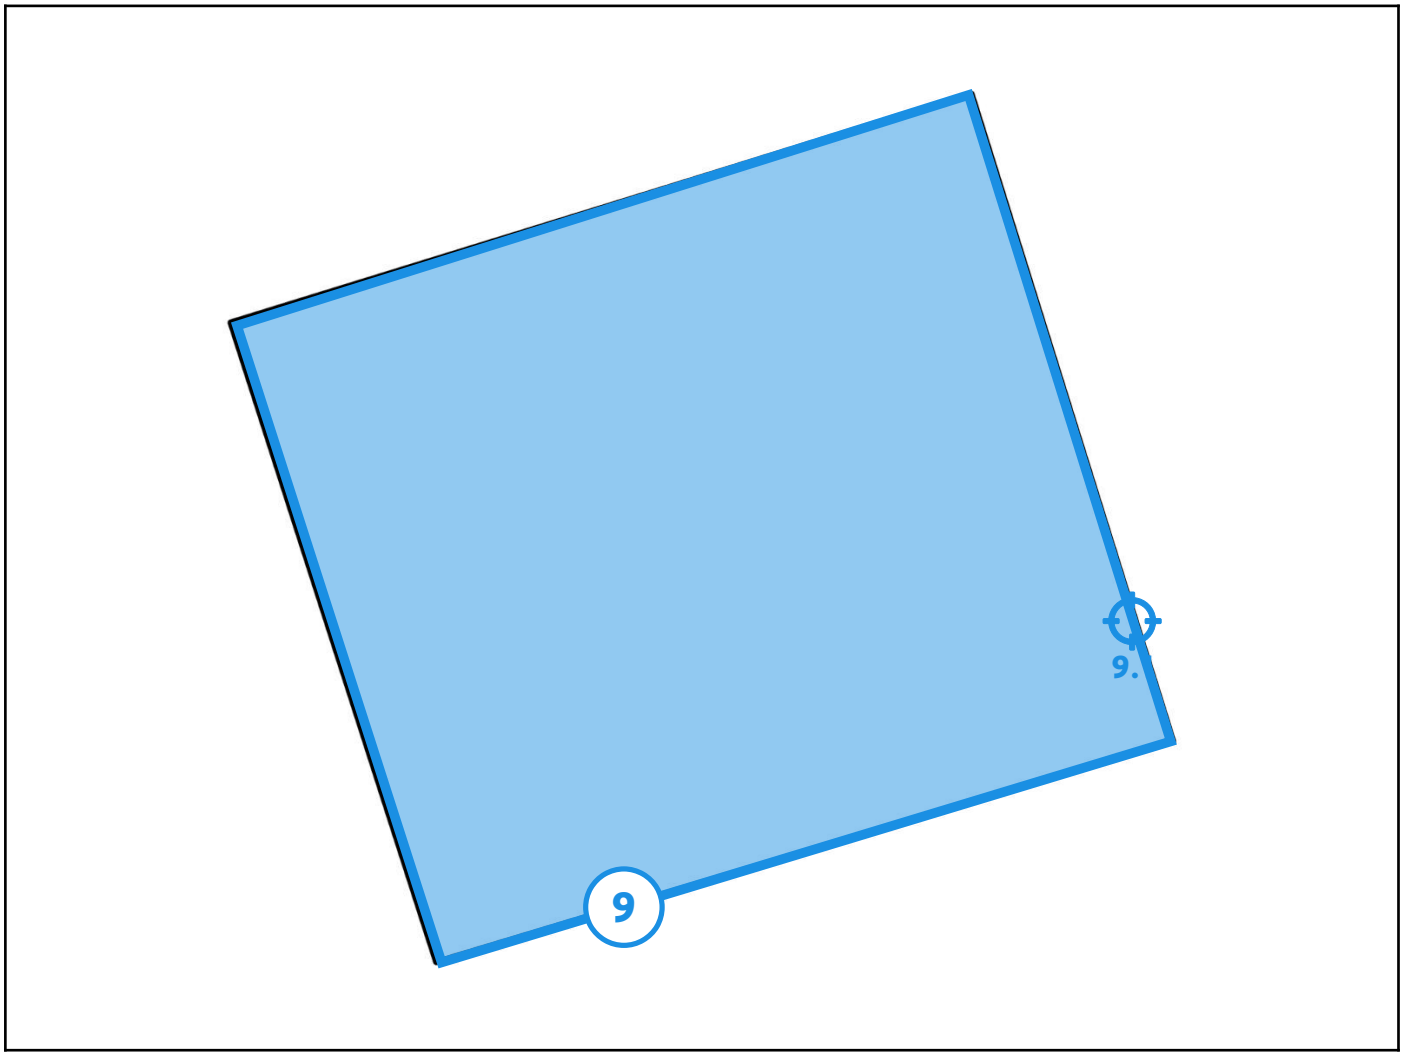
Plan 2.1: Tuinhuis plan

Beschrijving	Type	Actie
9. *Roofing dak - tuinhuis - staalname	Geen asbest	-
9.1 Code: MM03	Puntmonster	-

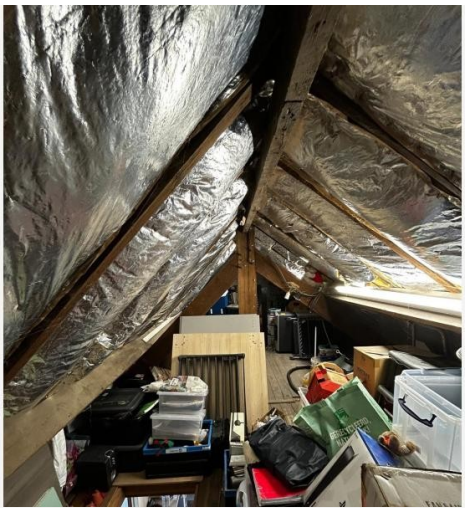
Fiche 1: **Onderdak woning - geen staalname - geen stootvaste bescherming

Het asbestmateriaal valt onder de mijlpaal van 2040.

Eindbeoordeling materiaalrisico	Zeer laag materiaalrisico en/of zeer lage kans op vezelvrijgave

Gebondenheid	Categorie 1: hechtgebonden in oorsprong
Asbestsoort (vezeltype)	Crocidoliet aanwezig
Asbestconcentratie	Laag (< 50%)
Afschermingsgraad van het gehele materiaal	Niet stootvaste afscherming
Toestand van het materiaal	Onbeschadigd, niet verweerd

- Zorg voor een veilig beheer en verwijder dit asbestmateriaal wanneer het bij werken eenvoudig bereikbaar wordt. Controleer de toestand jaarlijks op wijzigingen.
- Voer bijkomende staalname(s) uit.

- Eenvoudige handelingen: mag via doe-het-zelf of door werknemer(s) met opleidingsattest eenvoudige handelingen
  Doordat de dakpannen verwijderd moeten worden en de platen genageld zijn aan de constructie kan er best gekozen worden om een aannemer eenvoudige handelingen aan te stellen. De aannemer heeft de nodige kennis om het onderdak te verwijderen zonder de platen te breken, zodat er geen gevaarlijke stofdeeltjes kunnen vrijkomen. Lees zorgvuldig het asbestattest die ook verder advies heeft rond verwijdering.

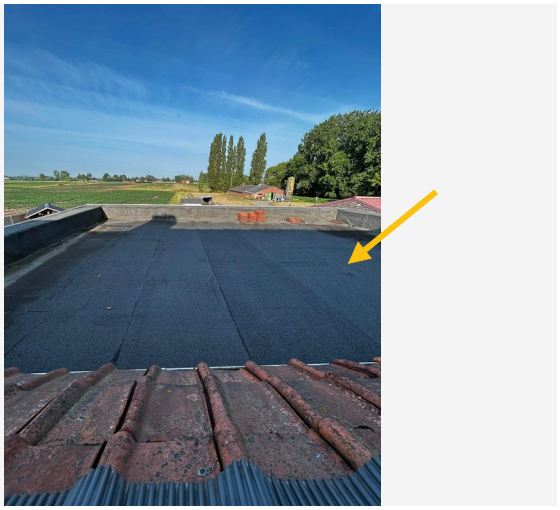
Fiche 4: Nieuwe roofing 2012

Er is roofing aanwezig op het platte dak van 2012. Dit werd aangetoond met een factuur van aankoop in 2012. Via de luchtfoto op geopunt is ook zichtbaar dat de aanbouw nog niet aanwezig was voor 2001.

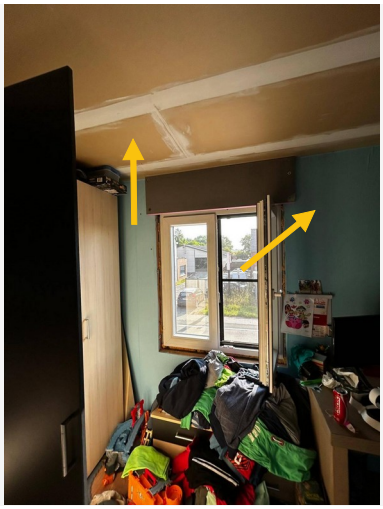
Fiche 5: *afwerking muren en plafond ander materiaal - eerste verdiep

Op het eerste verdiep zijn er allemaal voorzetwanden aanwezig. Het is niet zichtbaar of hier nog pleisterwerkof ander materiaal aanwezig is onder het materiaal. Dit is destructief onderzoek en niet noodzakelijk voor dit attest. Bij het constateren van oud pleisterwerk of ander materiaal bij afname van het materiaal moeten er eerst stalen genomen worden.

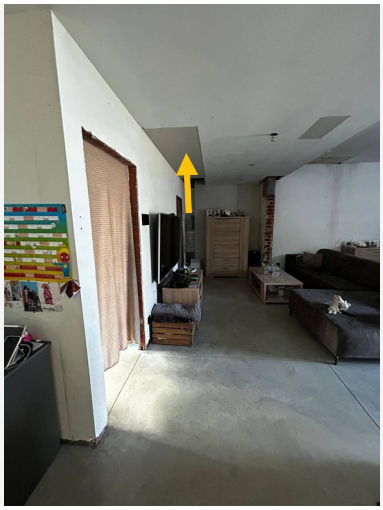
Fiche 8: *afwerking plafond ander materiaal

Er zijn gipsplaten aanwezig aan het plafond op het gelijkvloers met uitzondering van de wasplaats. Het is niet zichtbaar of hier nog pleisterwerk of ander materiaal aanwezig is onder het materiaal. Dit is destructief onderzoek en niet noodzakelijk voor dit attest. Bij het constateren van oud pleisterwerk of ander materiaal bij afname van het materiaal moet er eerst stalen genomen worden.

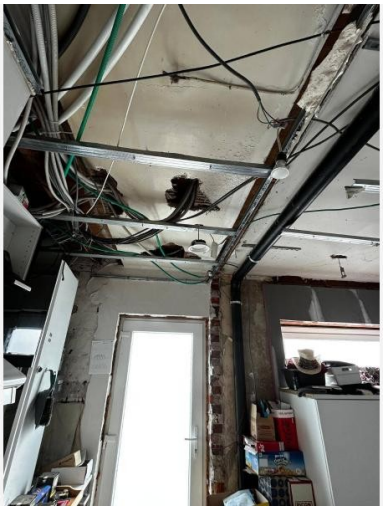
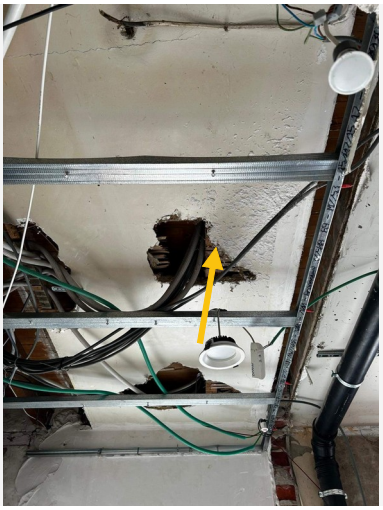
Fiche 11: Pleisterwerk plafonds

Geen asbest

#	Type	Referentie	Resultaat
11.1	Mengmonster	MM02	Geen asbest
