Asbestinventarisattest

Couthoflaan 8, 8972 Poperinge

Attestnummer : **20221218-000091.000**
Uitgegeven op : **18.12.2022**
Geldig tot : **18.12.2032**

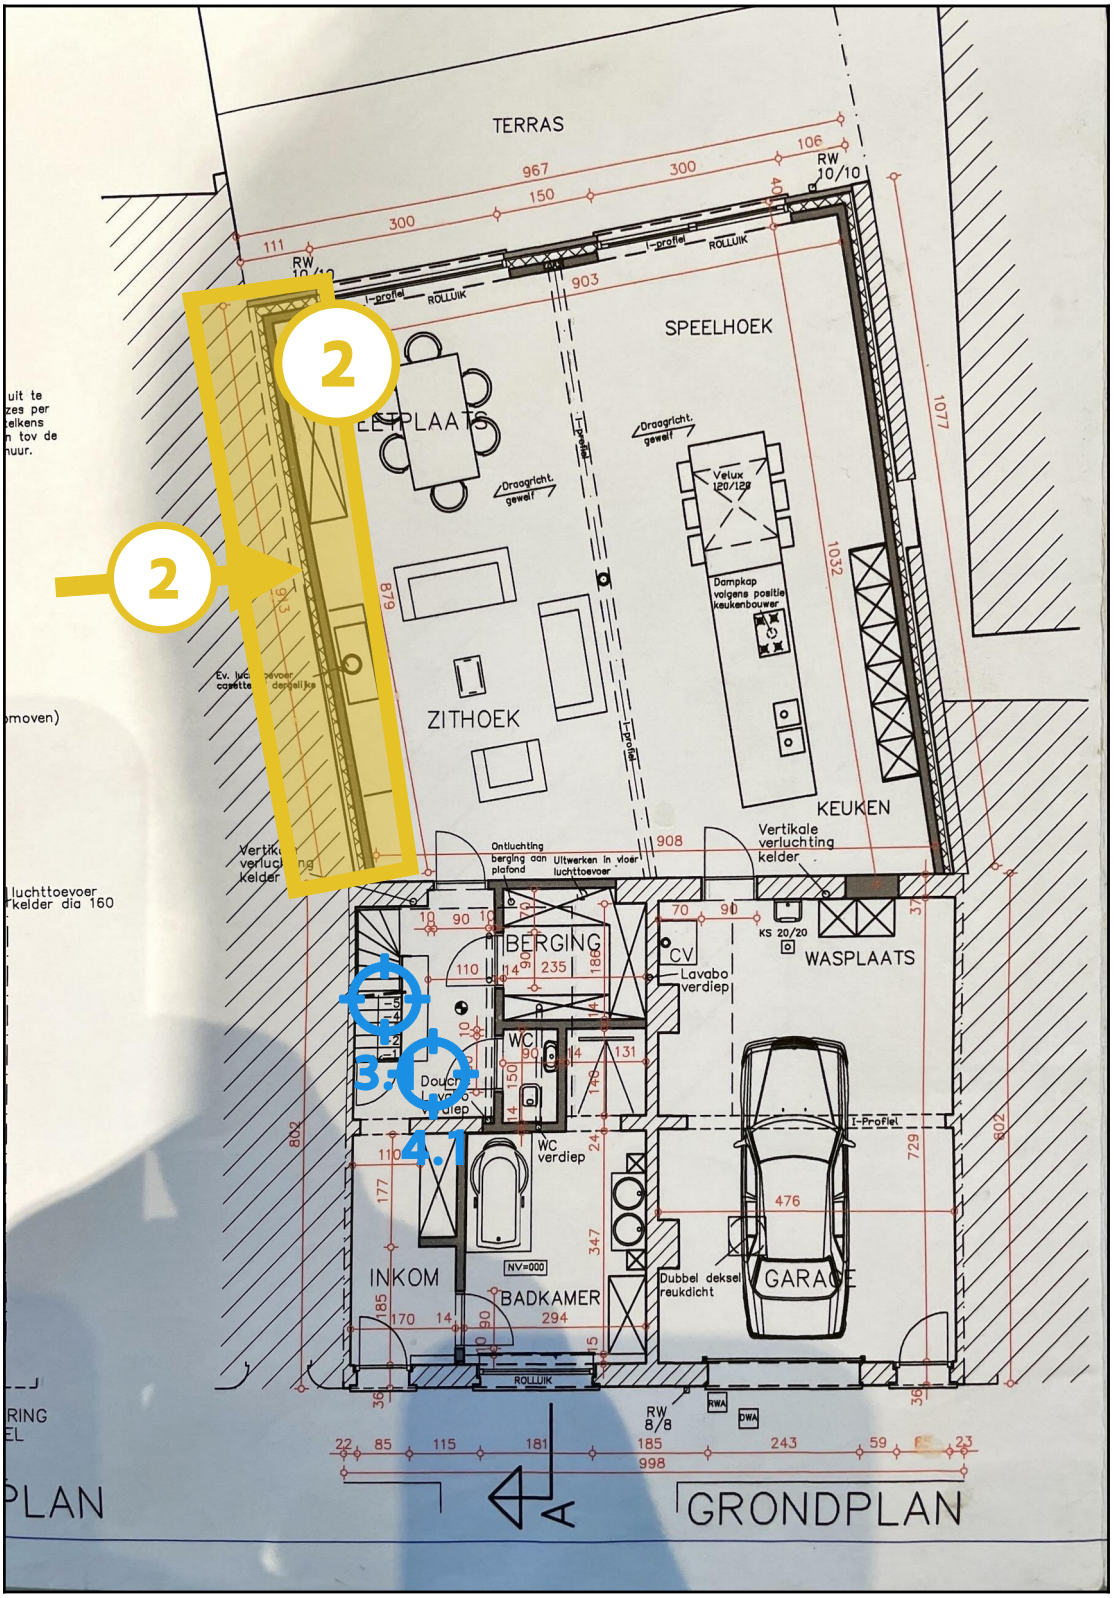
Plan 1.1: gelijkvloers

2. Muurafdeksteen	Asbestmateriaal	Zorgvuldig beheren
3. cementering kelder	Geen asbest	-
3.1 Code: S2	Mengmonster	-
4. Plakwerk muren	Geen asbest	-
4.1 Code: S1	Mengmonster	-

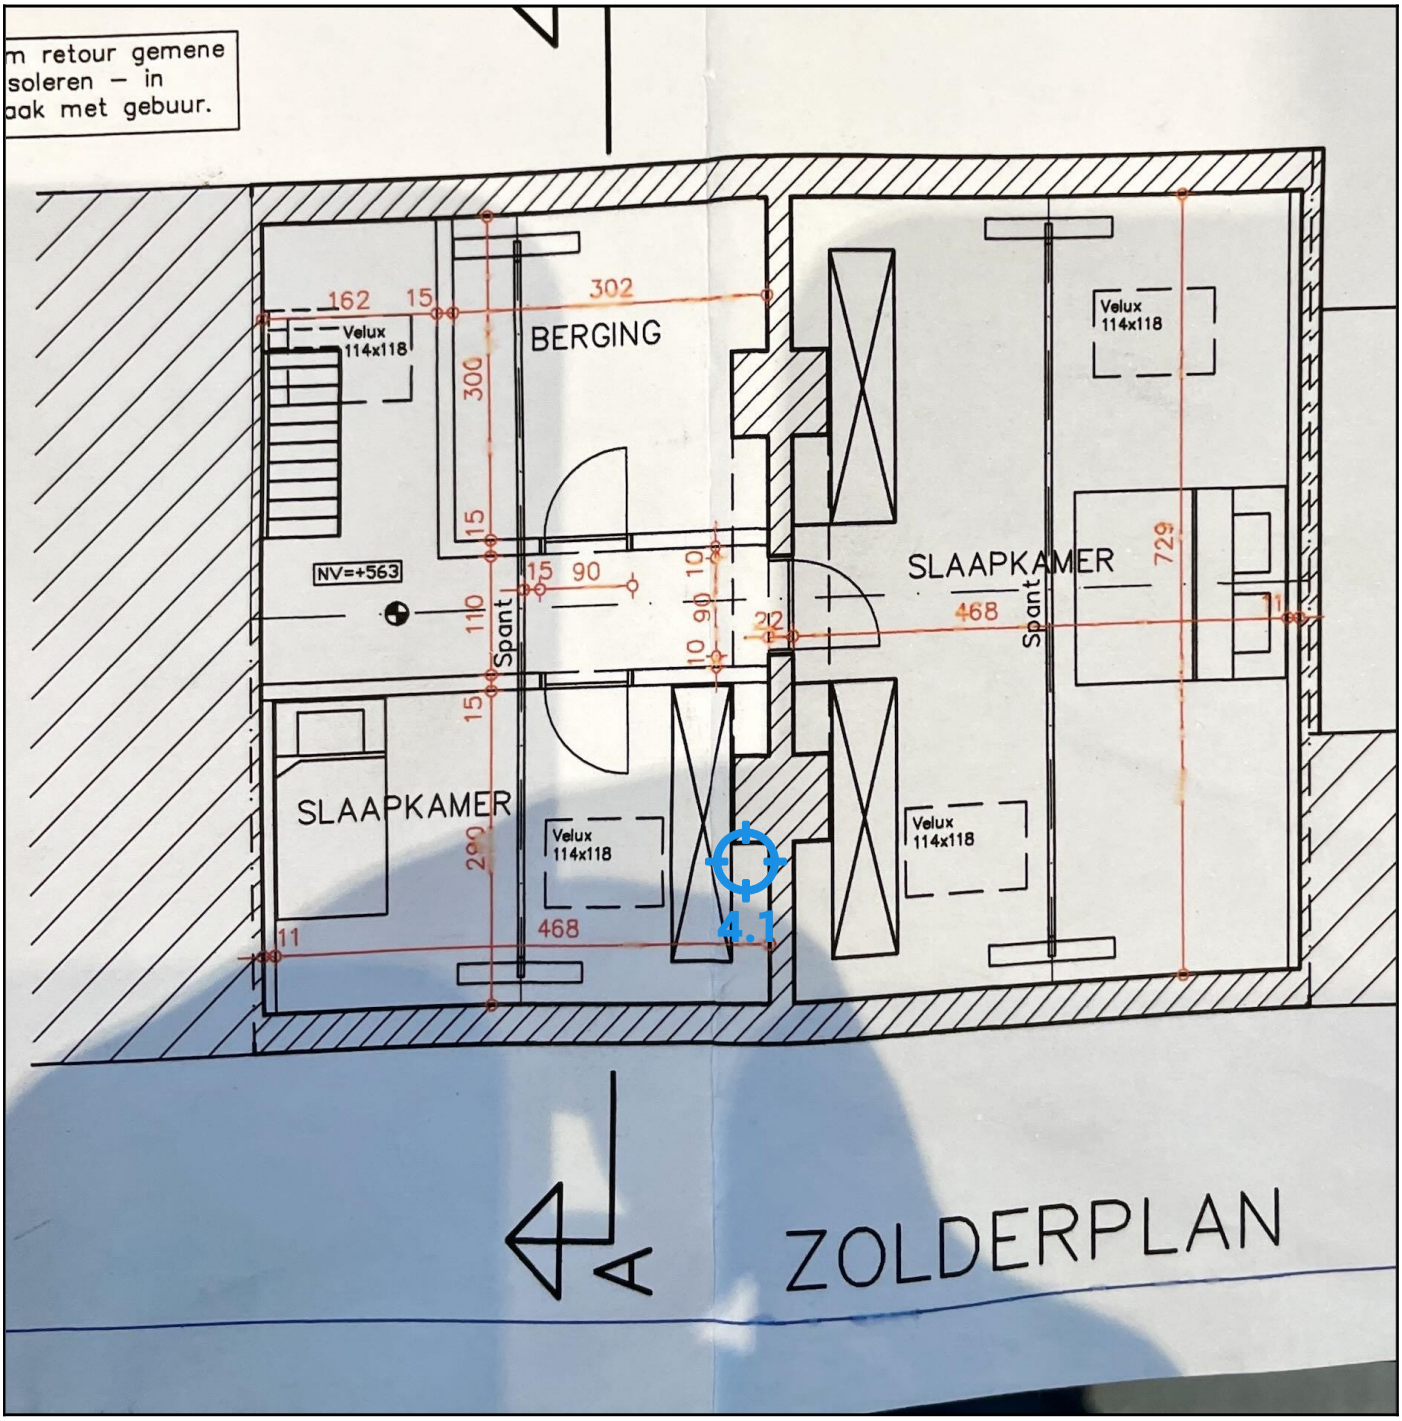
Plan 1.3: zolder

Beschrijving	Type	Actie
4. Plakwerk muren	Geen asbest	-
4.1 Code: S1	Mengmonster	-

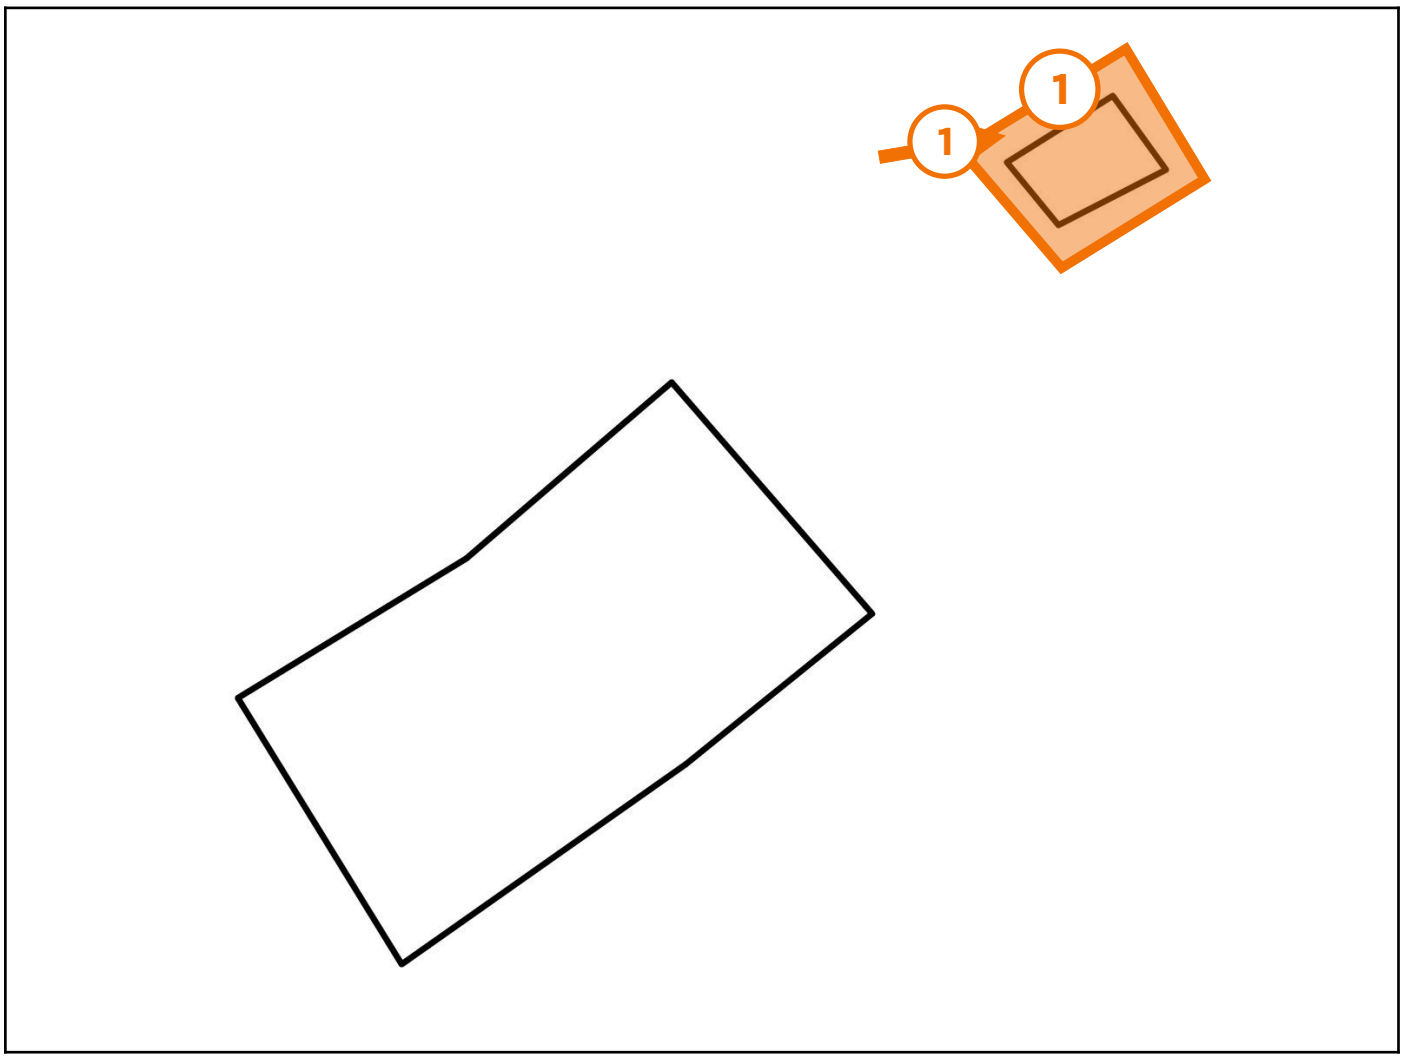
Plan 1.4: tuinberging

Beschrijving	Type	Actie
1. golfplaten tuinberging	Asbestmateriaal	Verwijderen

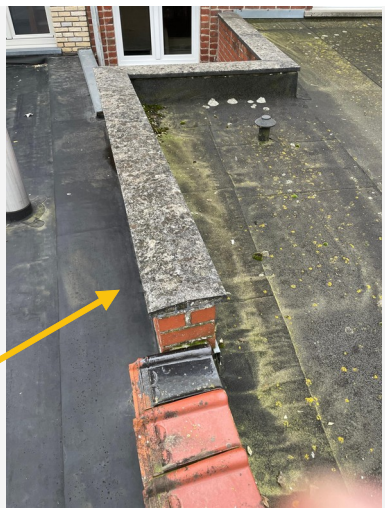
Fiche 2: Muurafdeksteen

Het asbestmateriaal valt onder de mijlpaal van 2040.

Zorgvuldig beheren

Eindbeoordeling materiaalrisico	Laag materiaalrisico en/of verlaagde kans op vezelvrijgave

Beschrijving	Muurafdeksteen
Omgeving	Buiten
Primaire drager	Wand vrijstaand (scheidingsmuur, ...)
Asbestmateriaal	Deksteen, muurkap - Hol
Bindmiddel van asbestmateriaal	Cement
Gebondenheid op basis van bindmiddel	Hecht

- Zorg voor een veilig beheer. Vermijd het beschadigen van het asbestmateriaal. Controleer de toestand jaarlijks op wijzigingen.
- Scherm in afwachting van verwijdering het asbestmateriaal af van luchtstromingen en verstoring: bijvoorbeeld door het te verpakken, te fixeren, af te dekken, signalisatie - afbakening aan te brengen, ...
- Hemelwater dat afspoelt van asbestcement daken of gevels kan asbestdeeltjes bevatten. Gebruik het enkel voor gesloten circuits (bv. spoelen toiletten). Reinig na het vervangen van het dak of de gevel de dakgoten en regenwaterput of -ton om asbesthoudend sediment of slib te verwijderen
