Asbestinventarisattest

Sterrestraat 6, 8511 Kortrijk

Attestnummer : **20261022-000426.000**
Uitgegeven op : **22.10.2026**
Geldig tot : **Onbeperkt** (tenzij de toestand wijzigt)

Asbestveilig (maar mogelijk niet asbestvrij)

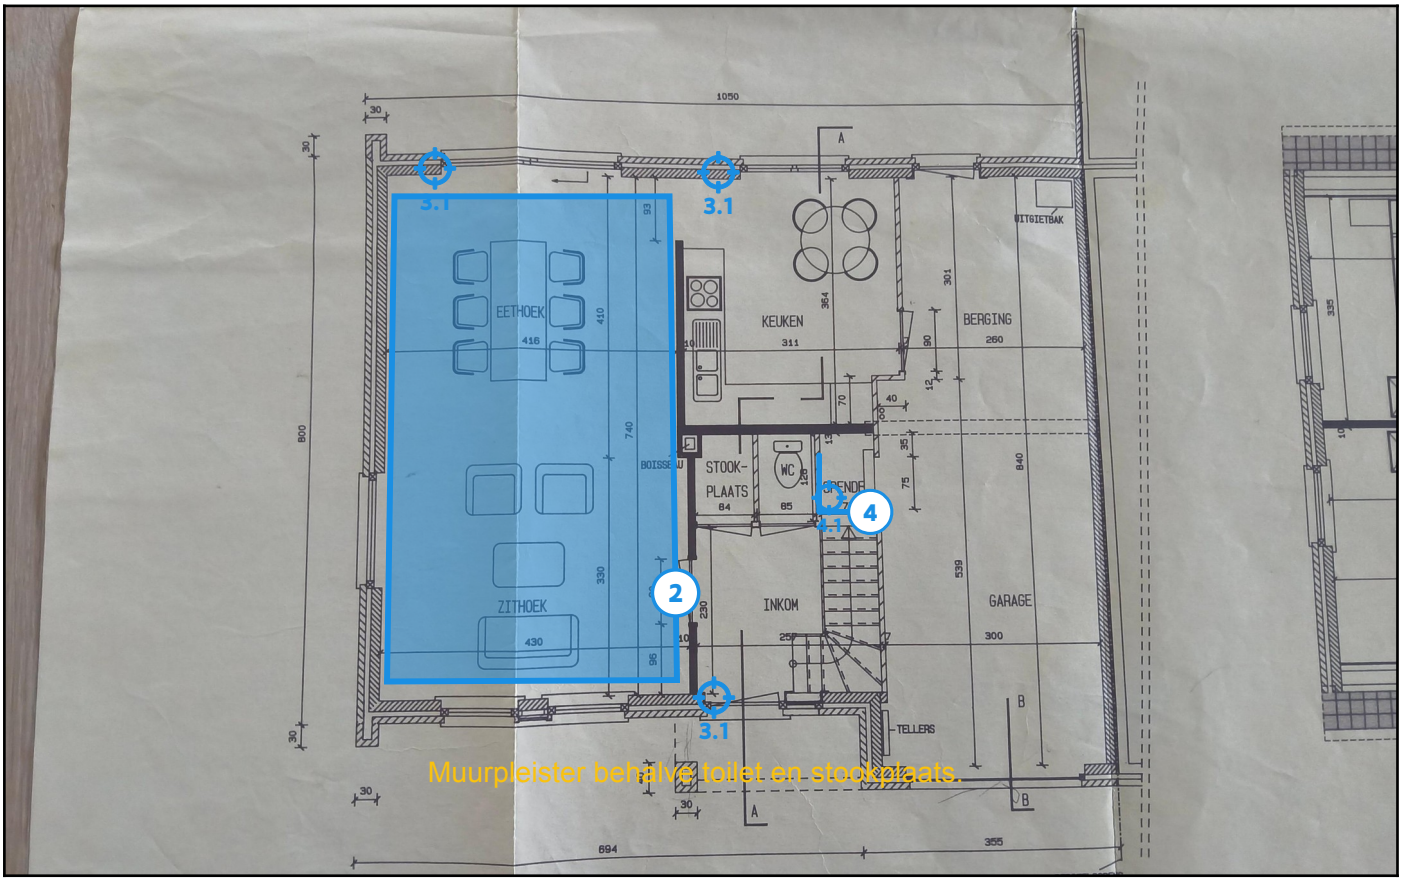
Plan 1.1: Glv

Beschrijving	Type	Actie
2. Pleisterwerk plafond gips	Geen asbest	-
3. Pleisterwerk muur gips	Geen asbest	-
3.1 Code: Pleisterwerk muur	Mengmonster	-
4. Beplating onderzijde trap	Geen asbest	-
4.1 Code: karton	Puntmonster	-

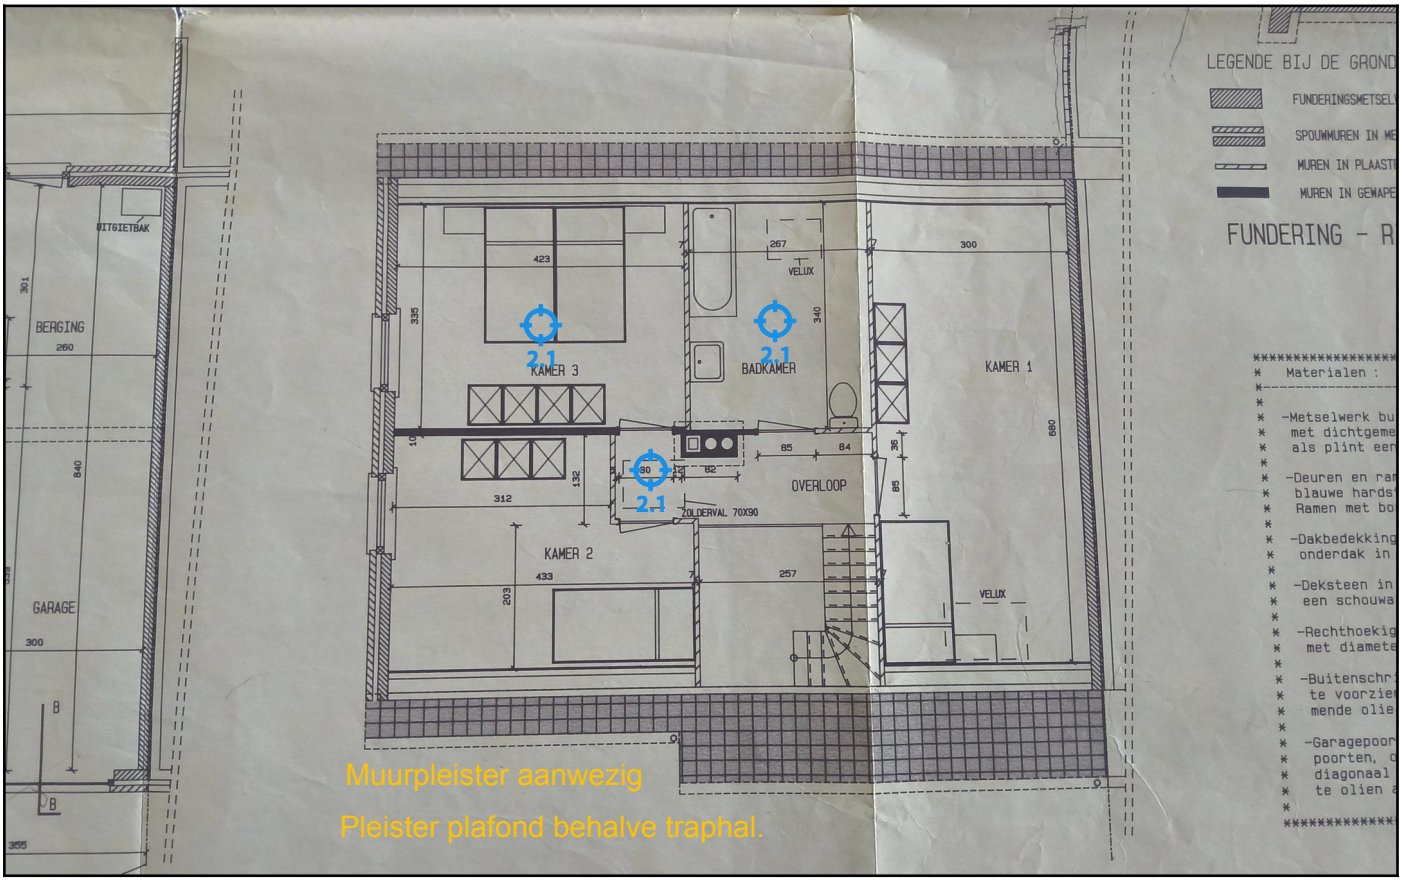
Plan 1.2: 1ste

Beschrijving	Type	Actie
2. Pleisterwerk plafond gips	Geen asbest	-
2.1 Code: Pleisterwerk plafond	Mengmonster	-
3. Pleisterwerk muur gips	Geen asbest	-

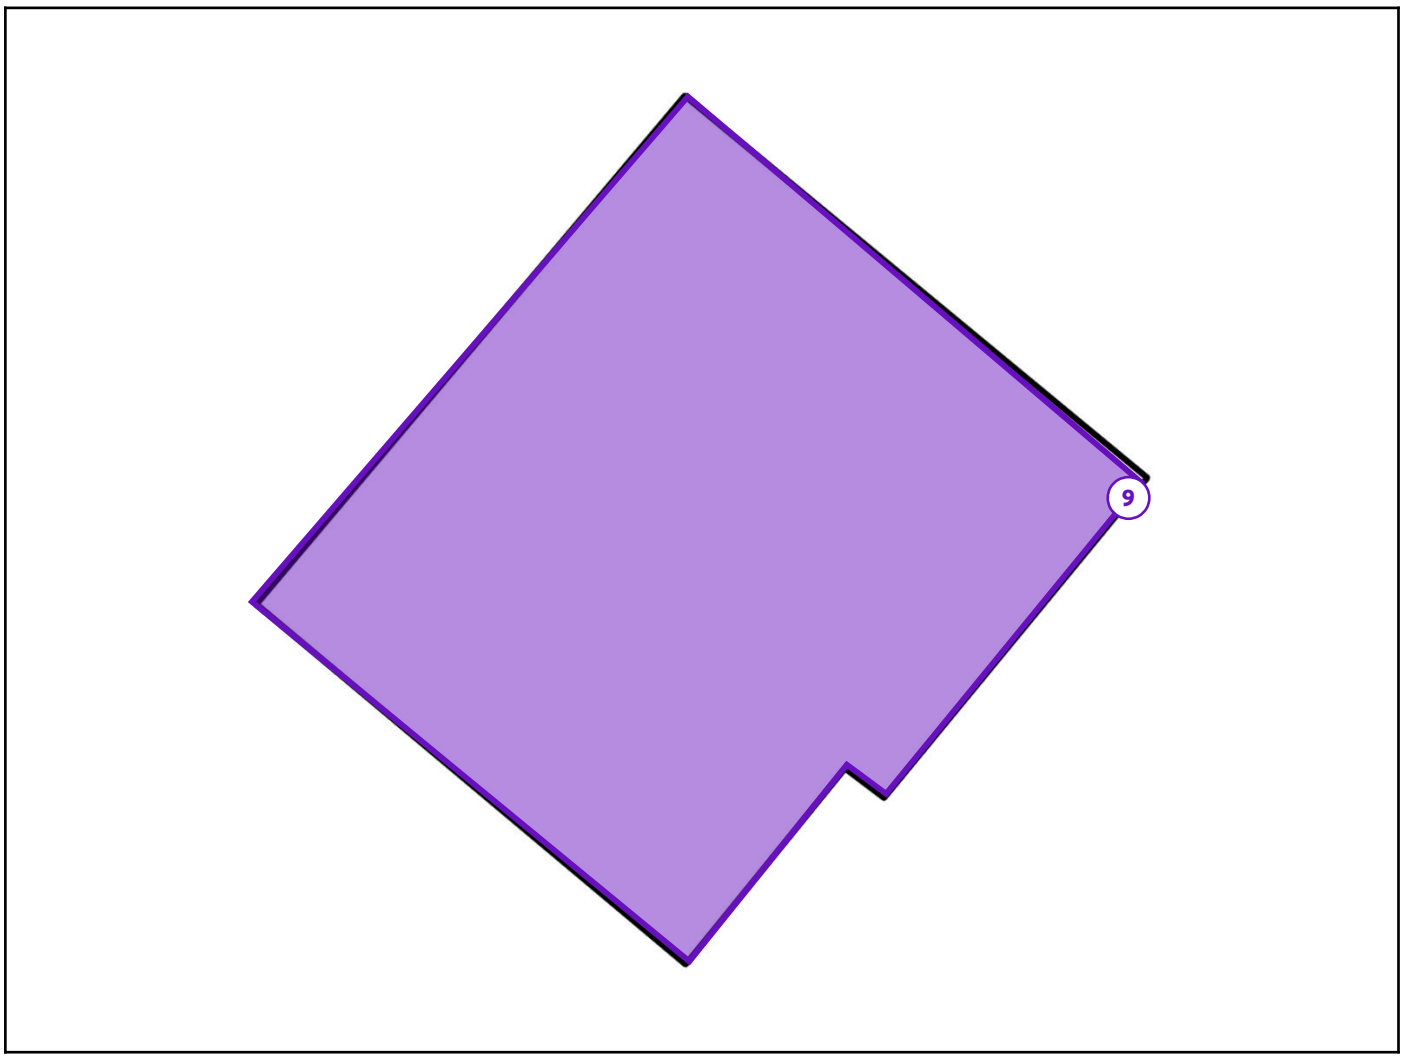
Plan 1.3: Zolder

Beschrijving	Type	Actie
9. Geen (verdacht) onderdak aanwezig	Overige ruimte of materiaal	-

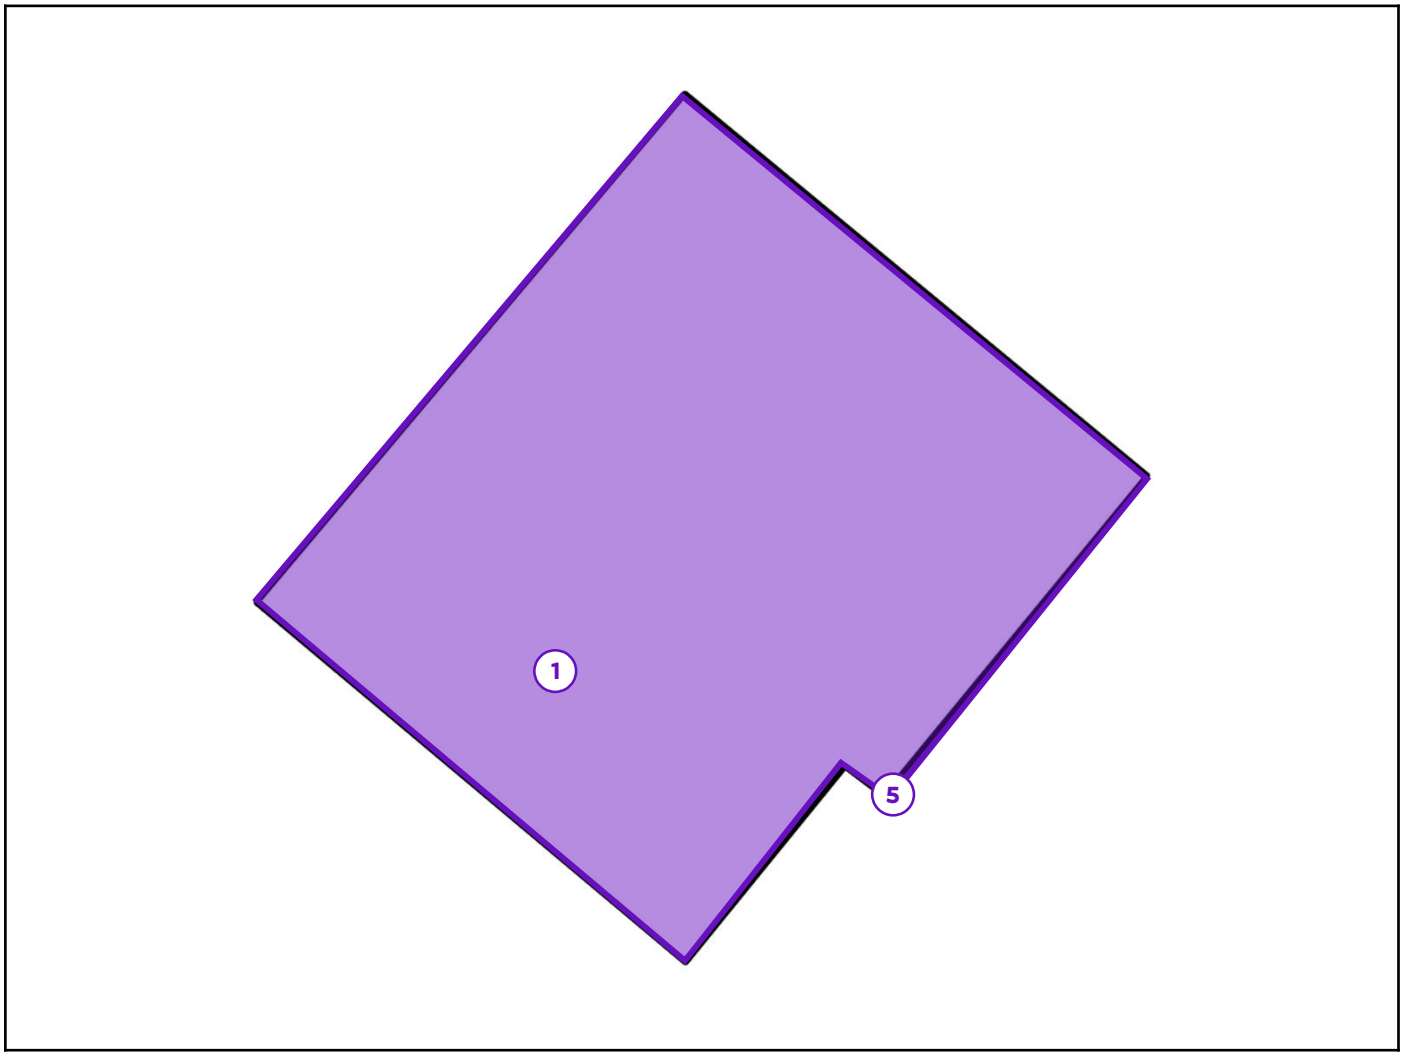
Plan 1.4: Hoofdgebouw plan

Beschrijving	Type	Actie
1. Schouw	Beperking	-
5. Geen verdachte dakbedekking aanwezig	Overige ruimte of materiaal	-

Uitleg van de asbestdeskundige: Schouwwand niet te inspecteren vanwege hoogte.

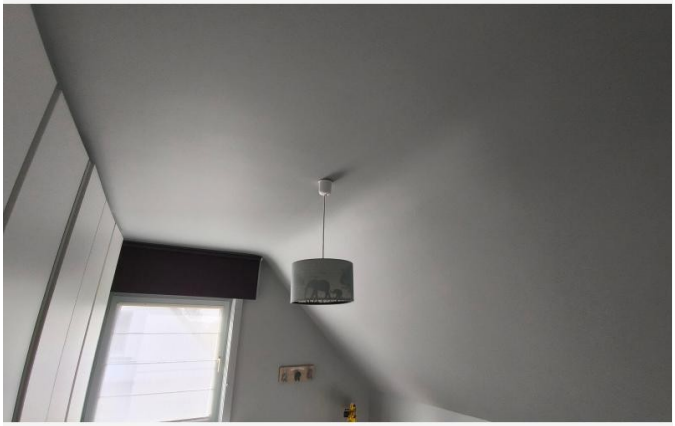
Fiche 2: Pleisterwerk plafond gips

Geen asbest

#	Type	Referentie	Resultaat
2.1	Mengmonster	Pleisterwerk plafond	Geen asbest

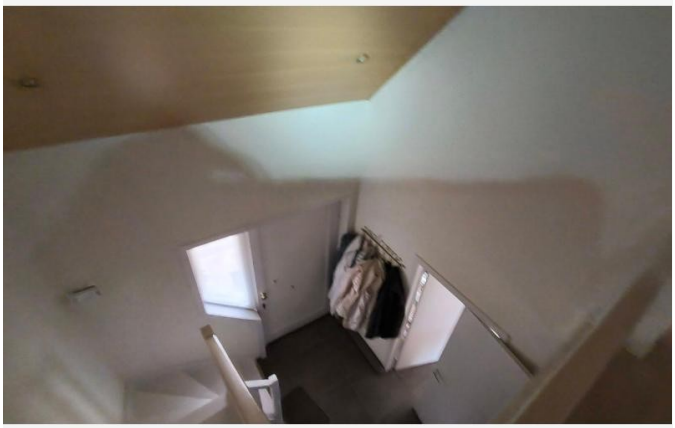
Fiche 3: Pleisterwerk muur gips

Geen asbest

#	Type	Referentie	Resultaat
3.1	Mengmonster	Pleisterwerk muur	Geen asbest
