Asbestinventarisattest

August Pauwelslaan 4, 8420 De Haan

Attestnummer : **20260723-000347.000**
Uitgegeven op : **23.07.2026**
Geldig tot : **23.07.2031**

Niet-asbestveilig

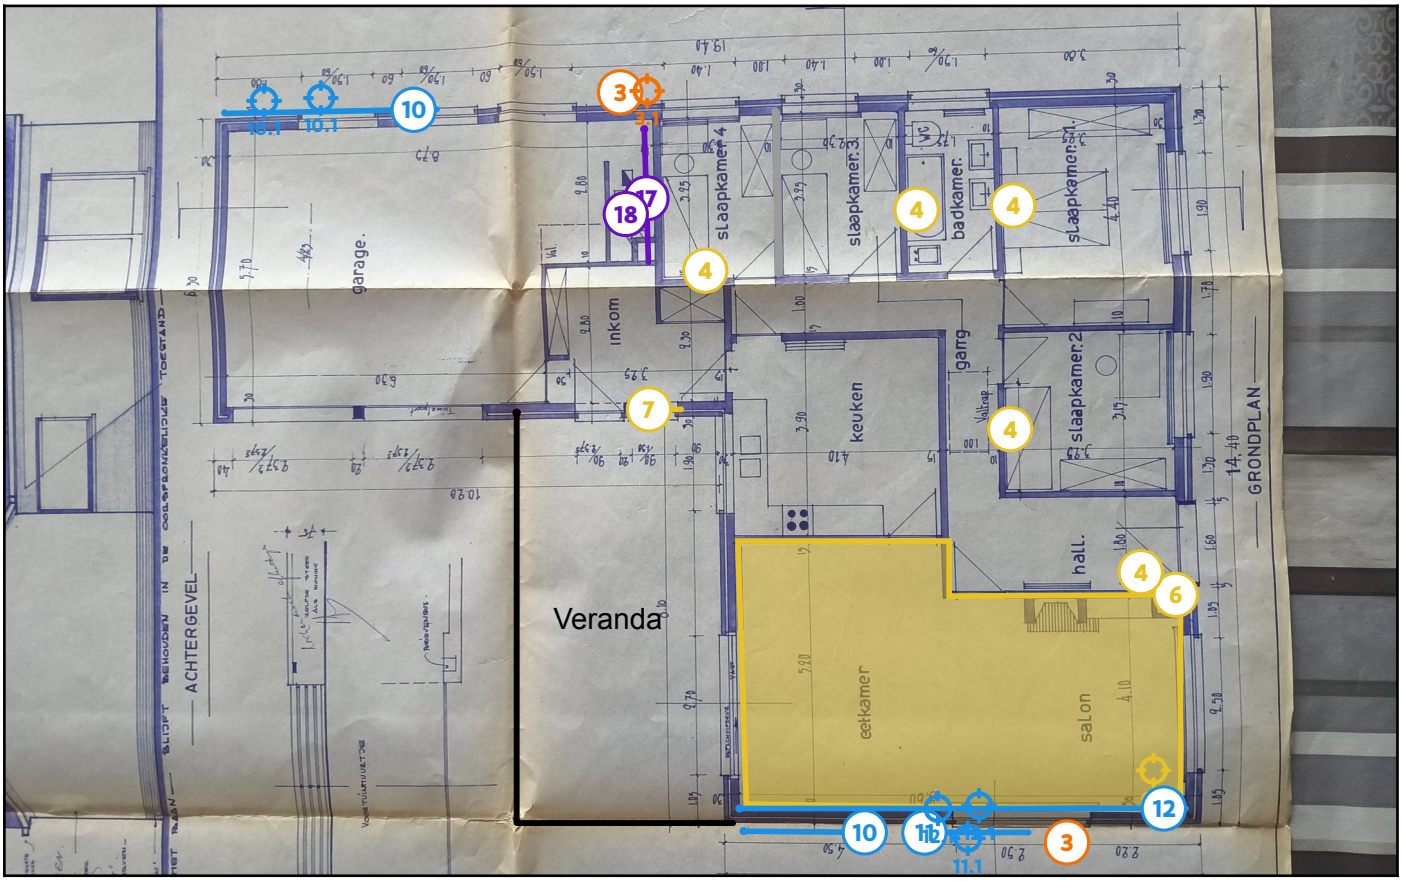
Plan 1.1: Plan glv

Beschrijving	Type	Actie
3. Cementbuizen grond	Asbestmateriaal	Verwijderen
3.1 Code: ac	Puntmonster	-
4. Bakeliet schakelmateriaal	Asbestmateriaal	Zorgvuldig beheren
6. Glasal plafond woonkamer	Asbestmateriaal	Zorgvuldig beheren
6.1 Code: Glasal	Puntmonster	-
7. Glasal deur veranda/woning	Asbestmateriaal	Zorgvuldig beheren
10. Crepi cement	Geen asbest	-
10.1 Code: crepi	Mengmonster	-
11. Kit ramen met muur buiten	Geen asbest	-

11.1 Code: kit	Puntmonster	-
12. Pleisterwerk muur gips	Geen asbest	-
12.1 Code: Pleisterwerk muur	Mengmonster	-
17. Geen verdachte leidingisolatie aanwezig	Overige ruimte of materiaal	-
18. Geen verdachte stookketelelementen aanwezig	Overige ruimte of materiaal	-

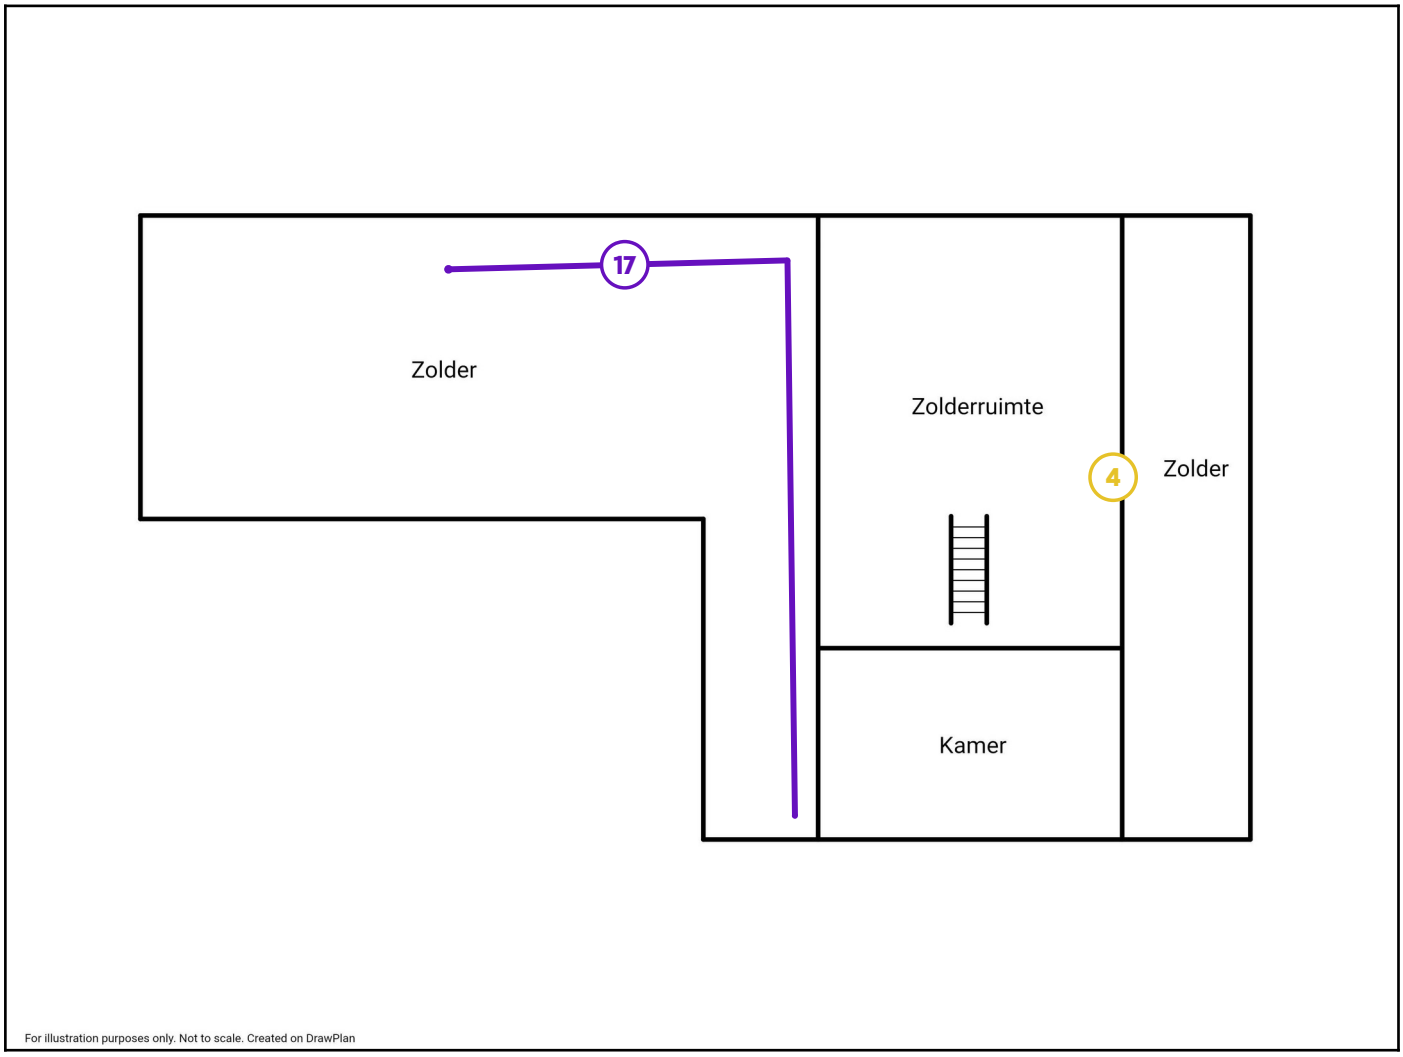
Plan 1.2: Zolder

Beschrijving	Type	Actie
4. Bakeliet schakelmateriaal	Asbestmateriaal	Zorgvuldig beheren
17. Geen verdachte leidingisolatie aanwezig	Overige ruimte of materiaal	-

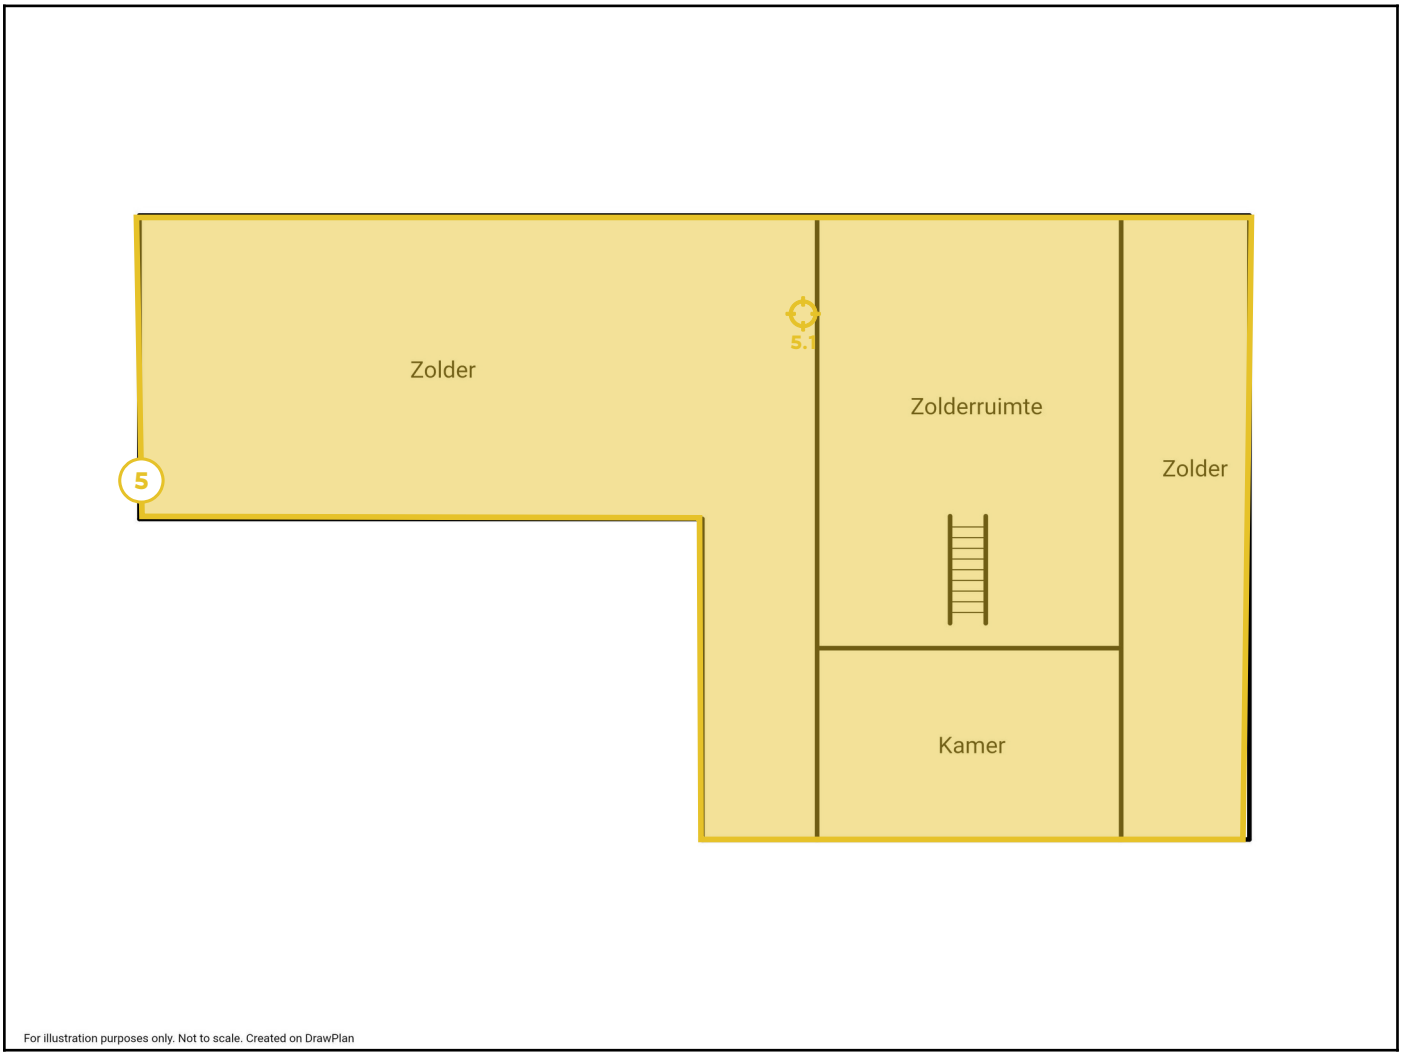
Plan 1.3: Onderdak

Beschrijving	Type	Actie
5. Onderdak hoofddak	Asbestmateriaal	Zorgvuldig beheren
5.1 Code: menuis.	Puntmonster	-

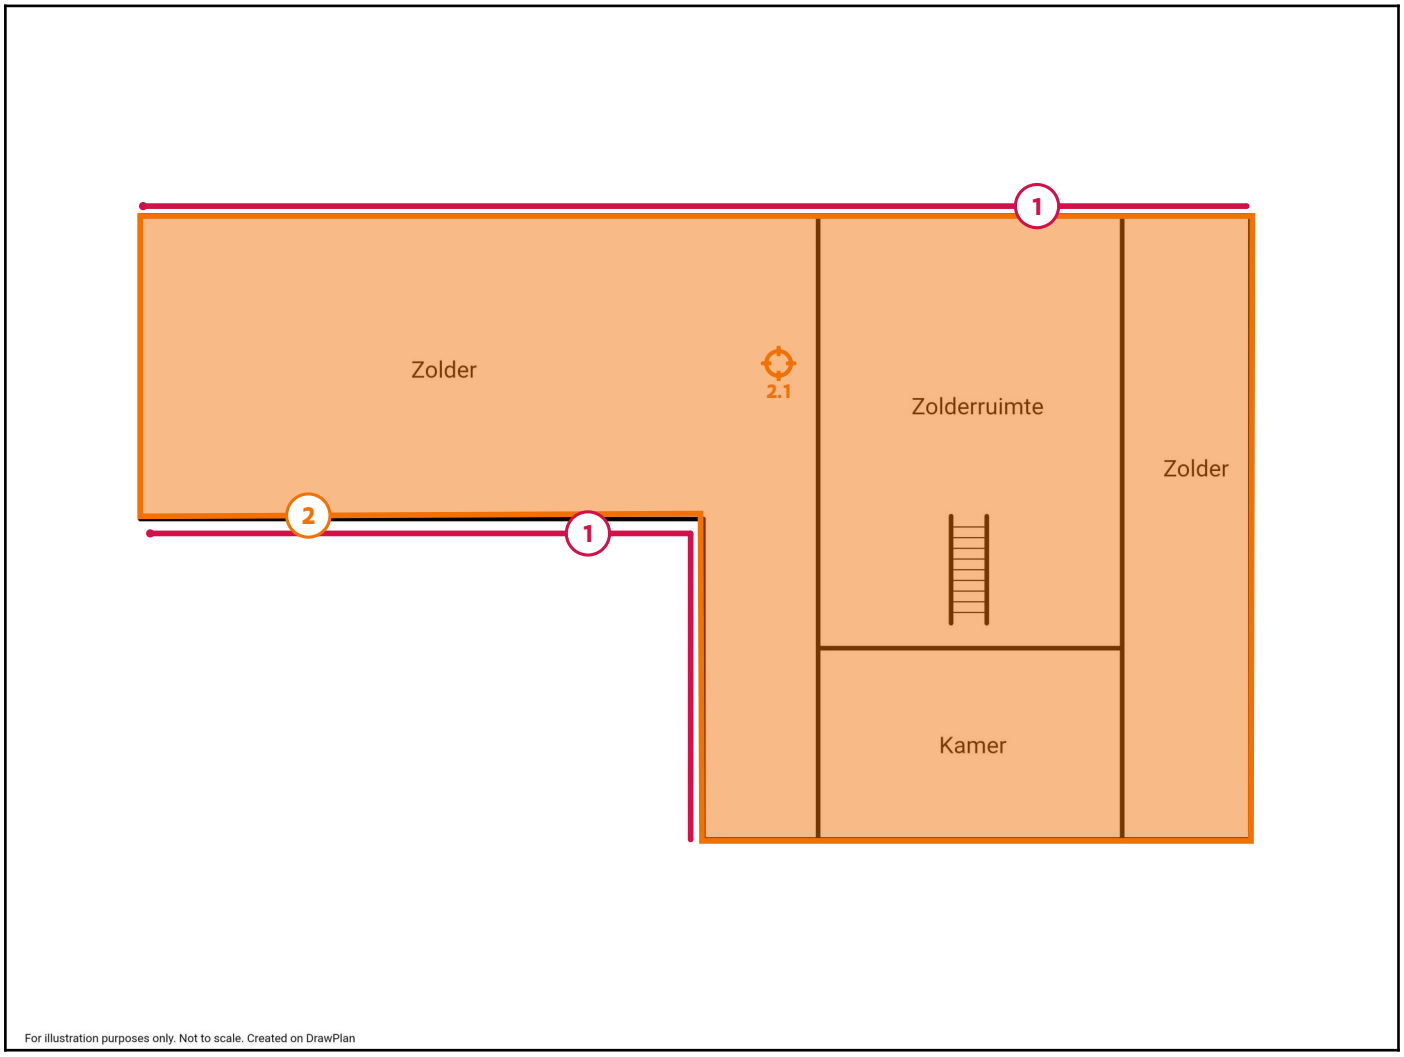
Plan 1.4: Leien

Beschrijving	Type	Actie
1. Mos/slib	Asbestmateriaal	Dringend verwijderen
2. Leien dak	Asbestmateriaal	Verwijderen
2.1 Code: leien	Puntmonster	-

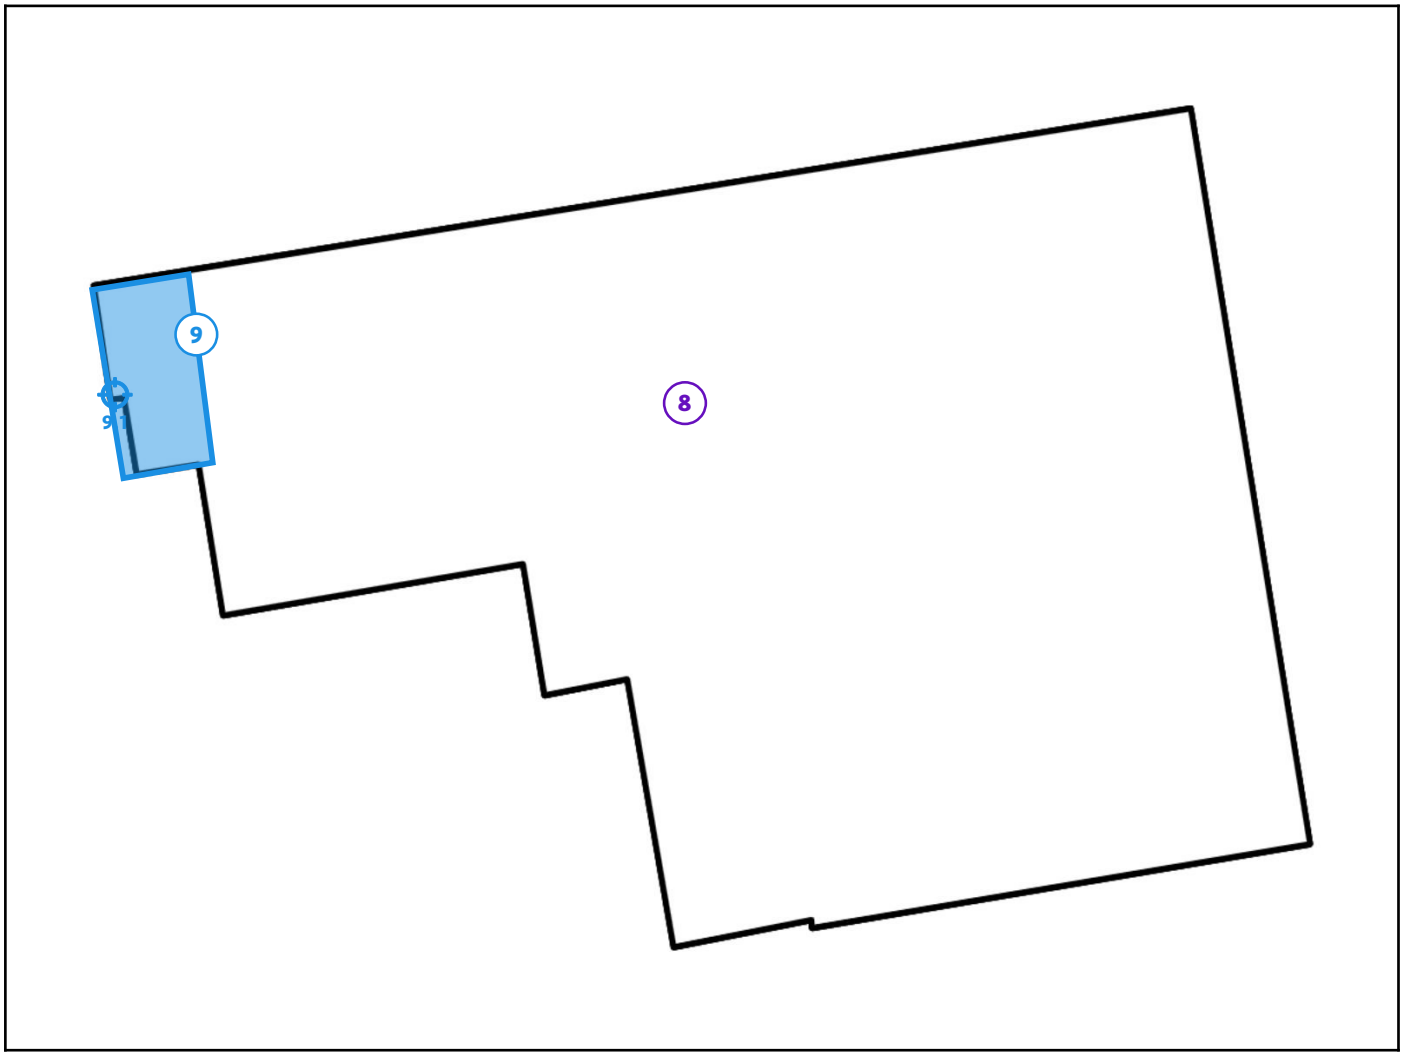
Plan 1.5: Hoofdgebouw plan

Beschrijving	Type	Actie
8. Schouw	Beperking	-
9. Bitumen houtberging en bovenste laag tuinhuis	Geen asbest	-
9.1 Code: bit onduline	Puntmonster	-

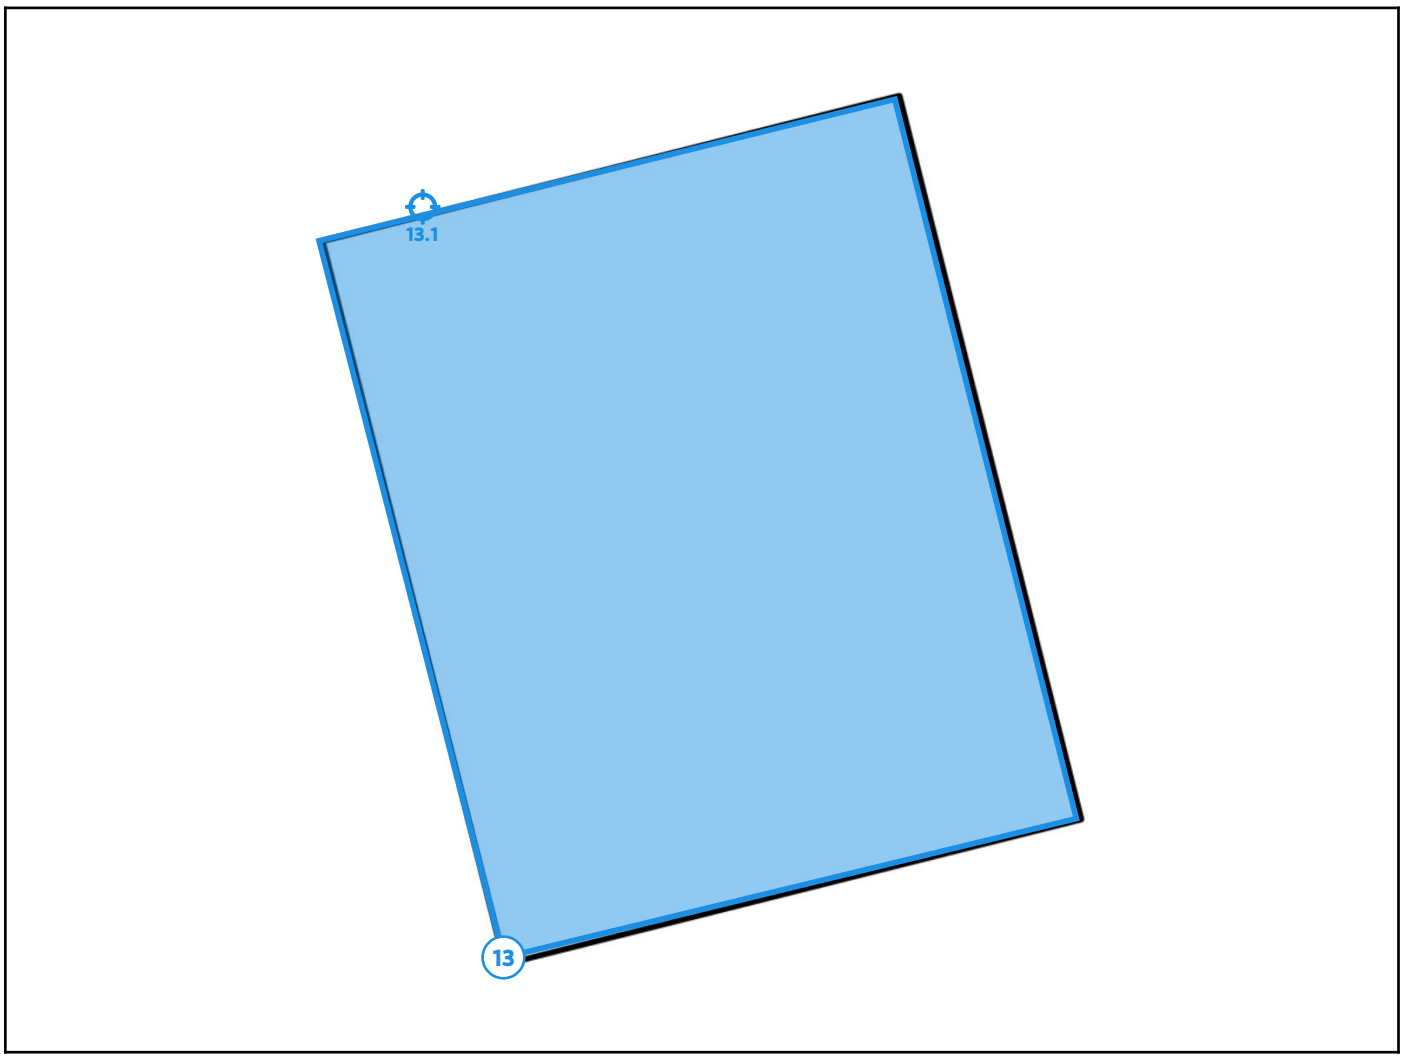
Plan 2.1: Bijgebouw plan

Beschrijving	Type	Actie
13. Bitumen onderste laag tuinhuis	Geen asbest	-
13.1 Code: bitumen th	Puntmonster	-

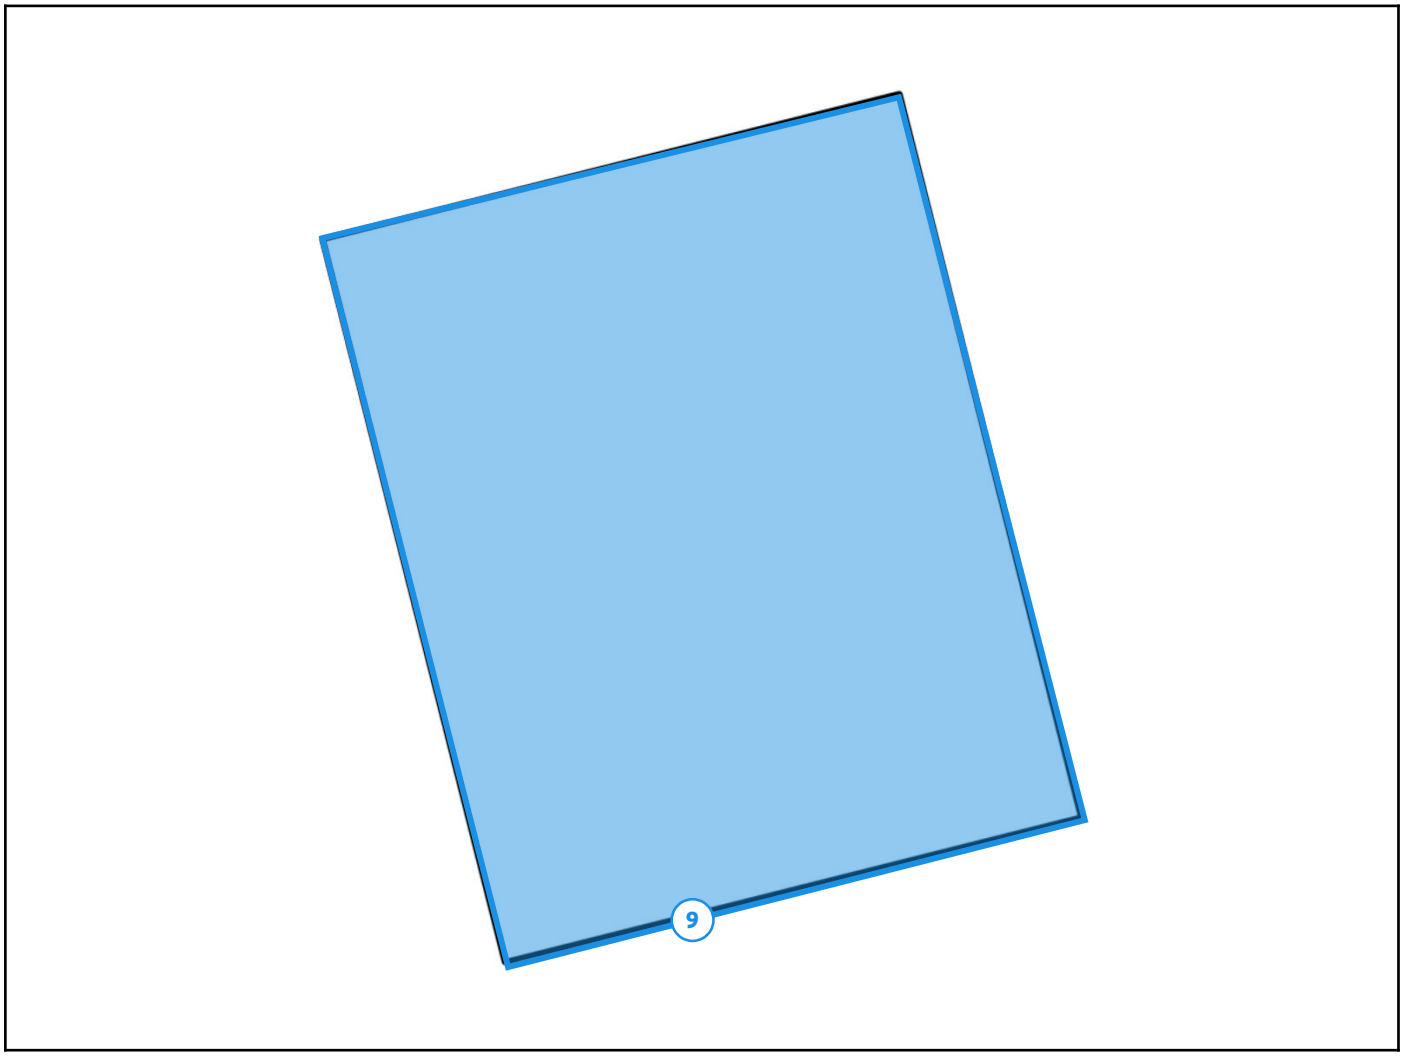
Plan 2.2: Bijgebouw plan

Beschrijving	Type	Actie
9. Bitumen houtberging en bovenste laag tuinhuis	Geen asbest	-

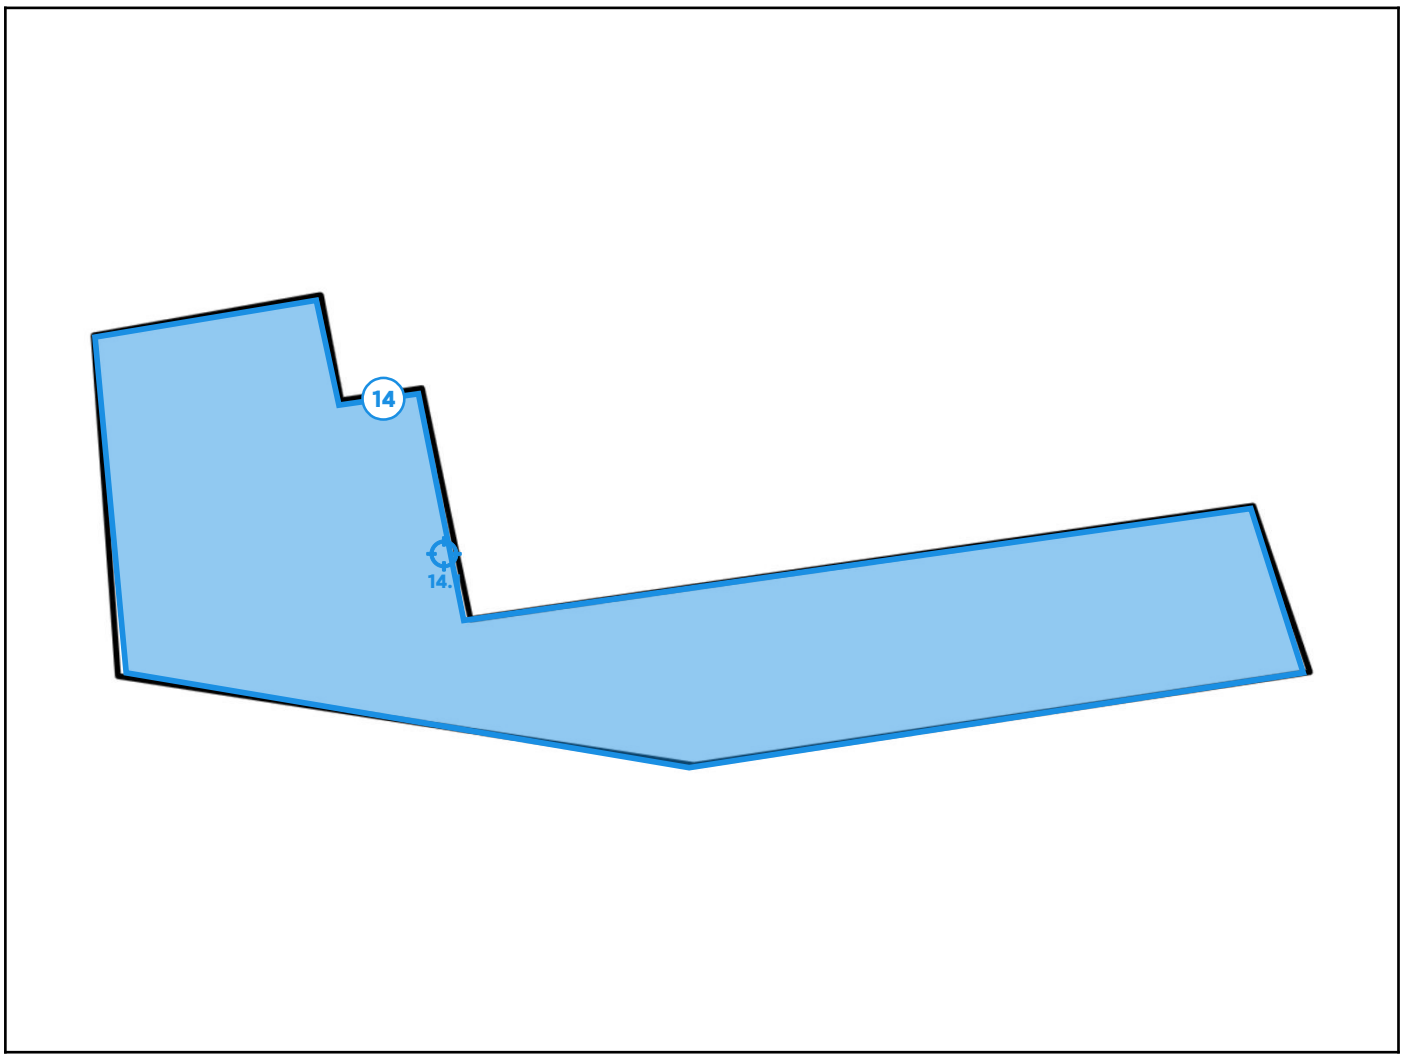
Plan 3.1: Constructie plan

Beschrijving	Type	Actie
14. Asfalt	Geen asbest	-
14.1 Code: Asfalt	Puntmonster	-

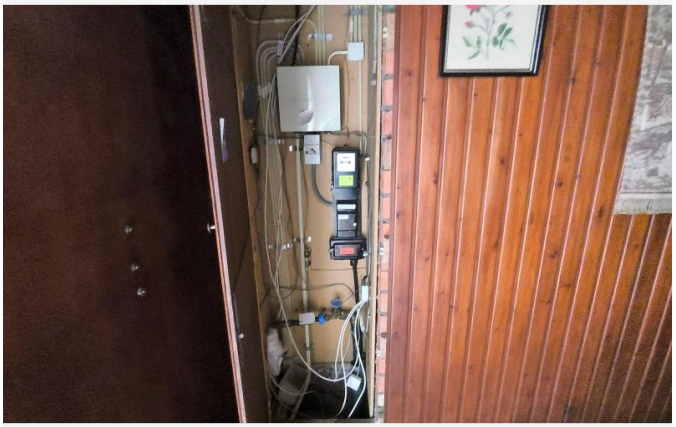
Fiche 4: Bakeliet schakelmateriaal

Het asbestmateriaal valt onder de mijlpaal van 2040.

Zorgvuldig beheren

Eindbeoordeling materiaalrisico	Laag materiaalrisico en/of verlaagde kans op vezelvrijgave

Gebondenheid	Categorie 1: hechtgebonden in oorsprong
Asbestsoort (vezeltype)	Crocidoliet aanwezig
Asbestconcentratie	Laag (< 50%)
Afschermingsgraad van het gehele materiaal	Geheel of deels vrij aan de binnenlucht, maar geen contact met binnenluchtstromen
Toestand van het materiaal	Onbeschadigd, niet verweerd

- Zorg voor een veilig beheer. Vermijd het beschadigen van het asbestmateriaal. Controleer de toestand jaarlijks op wijzigingen.
