Asbestinventarisattest

J. de Troozlaan 80/0201, 8370 Blankenberge

Voorbeeldattest

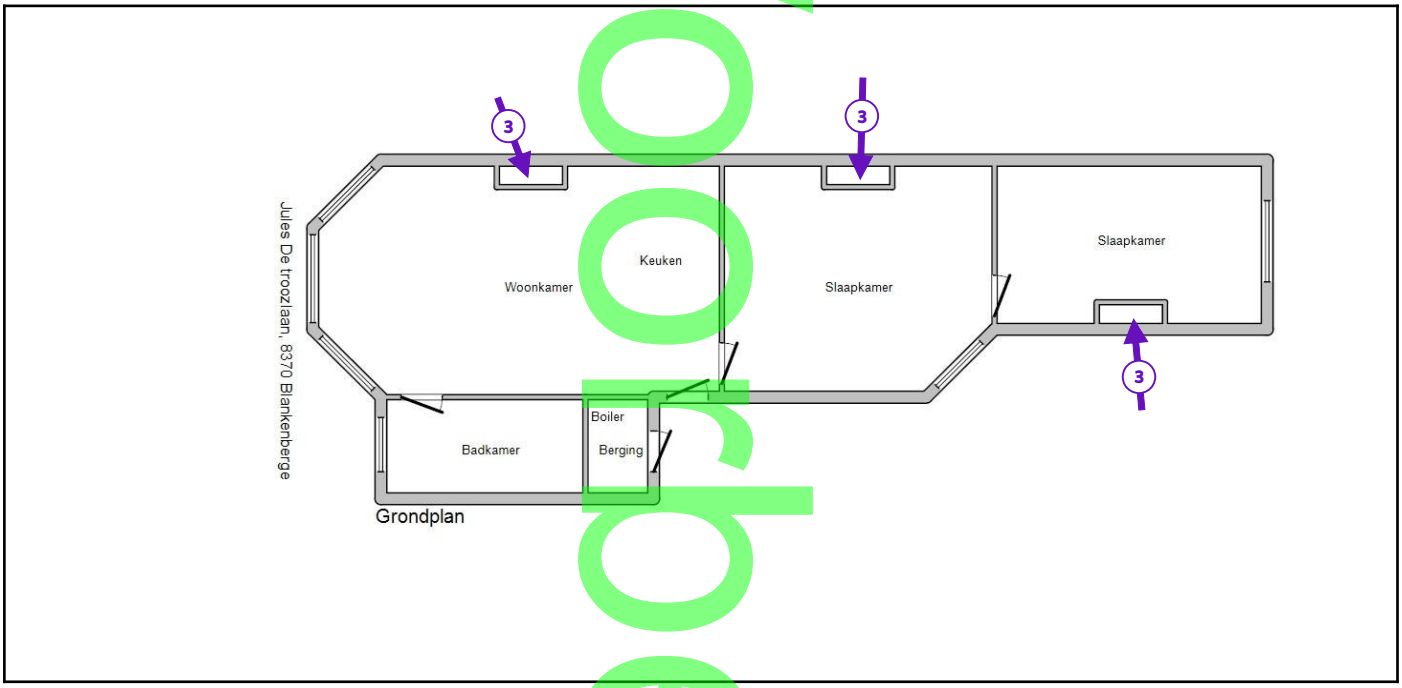
Plan 1.1: Grondplan

Beschrijving	Type	Actie
3. Schouwen	Advies	-

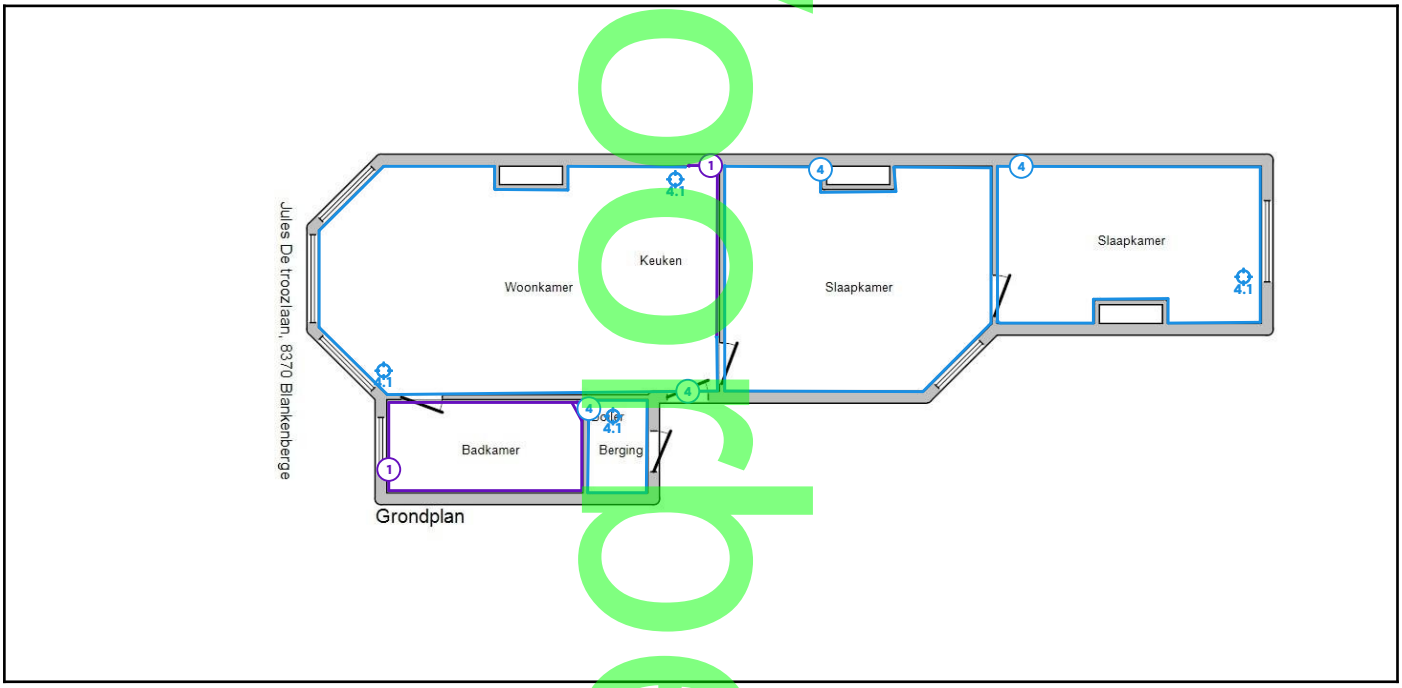
Plan 1.2: Grondplan - wanden

Beschrijving	Type	Actie
1. Wanden in keramische tegels en hout	Advies	-
4. Pleisterwerk wanden	Geen asbest	-
4.1 Code: SLO-AA-26221-1	Mengmonster	-

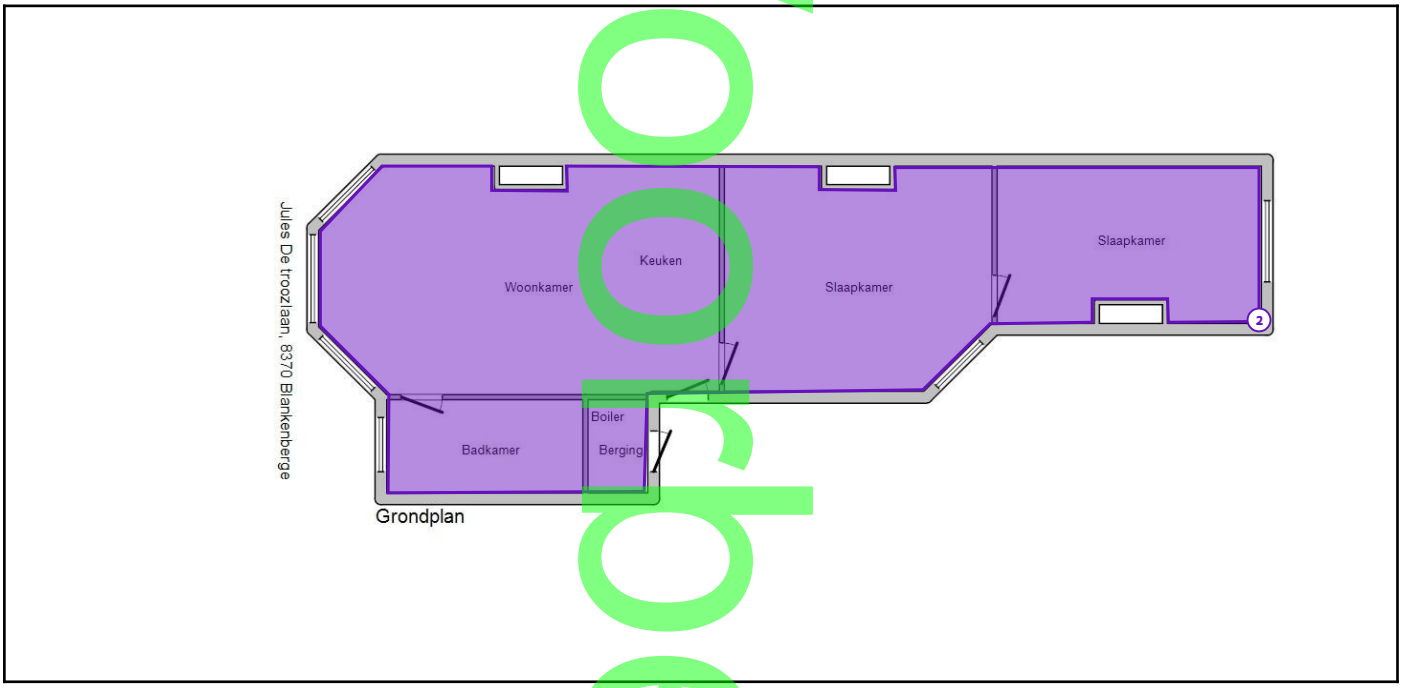
Plan 1.3: Grondplan - plafonds

Beschrijving	Type	Actie
2. Plafonds in hout	Advies	-

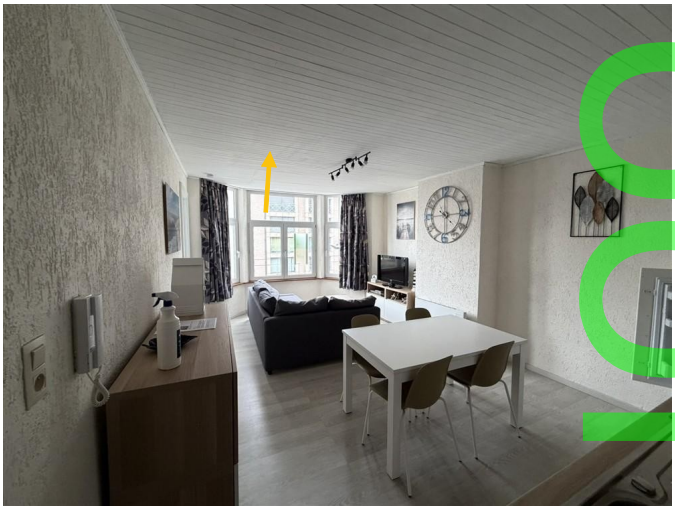
Fiche 2: Plafonds in hout

Tijdens de inspectie is visueel vastgesteld dat plafonds bestaan uit hout

Aanbevolen wordt om bij renovatie- of afbraakwerken bijkomend onderzoek uit te voeren en na te gaan of er onder de houten plafonds nog oud pleisterwerk aanwezig is.

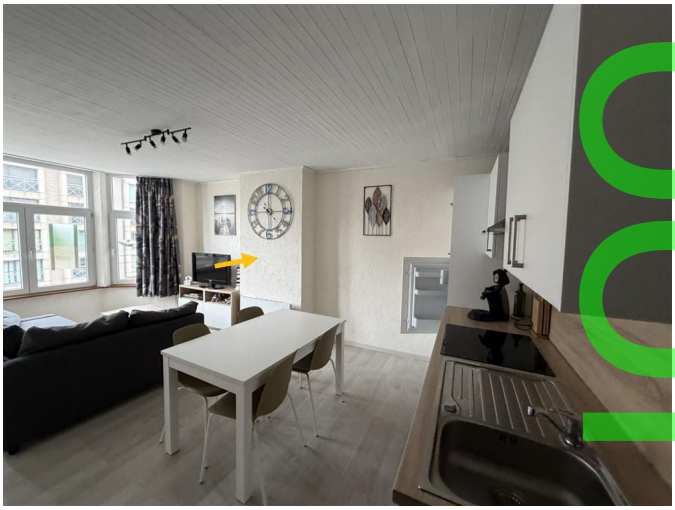
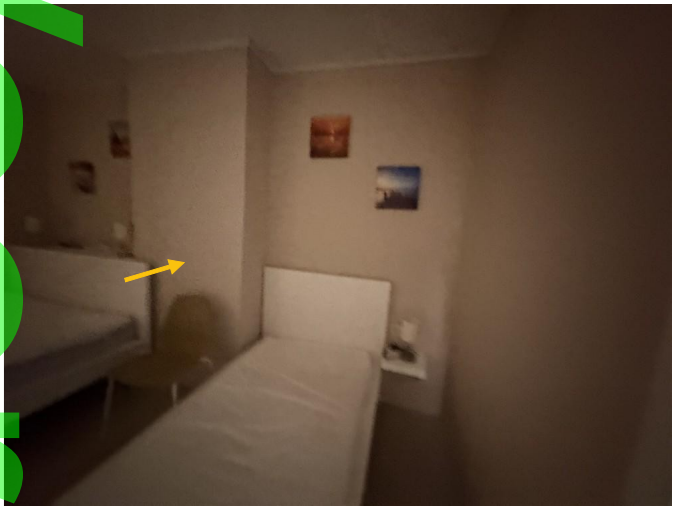
Fiche 3: Schouwen

Tijdens het plaatsbezoek was er geen mogelijkheid om de schouw aan de binnenzijde te inspecteren.

Dit, doordat de schouw volledig was omkast met gyproc voorzetwanden.

Basis voor advies	Beoordeling op basis van expertise, zonder een vaststelling door de asbestdeskundige.

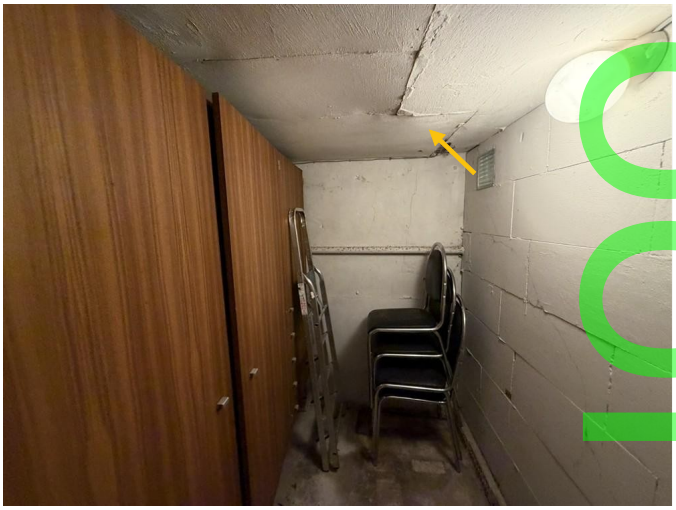
Fiche 5: Pleisterwerk plafonds (kelderberging)

Geen asbest

#	Type	Referentie	Resultaat
5.1	Mengmonster	SLO-AA-26221-3	Geen asbest

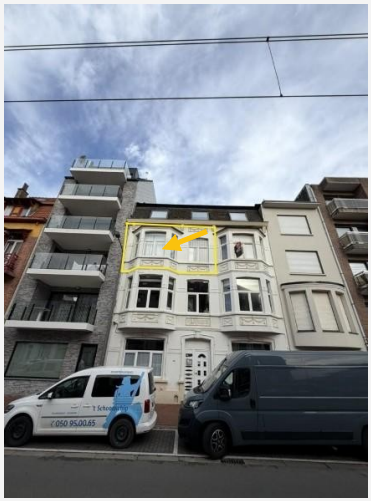
Beschrijving	Notitie	Terug te vinden op plannen
Fiche 7: Afkitting en mastiek (raam)kozijnen	Betreft alle aanwezige (raam)kozijnen. Tijdens de inspectie is visueel vastgesteld dat de aanwezige mastiek aan (raam)kozijnen van een niet asbestverdacht type is (silicone). Tijdens de inspectie is visueel vastgesteld dat er geen mastiek aan (raam)kozijnen aanwezig is.	-
