Asbestinventarisattest

Van Praethelling 6/1001, 8370 Blankenberge

Attestnummer : **20260826-000105.000**
Uitgegeven op : **26.08.2026**
Geldig tot : **Onbeperkt** (tenzij de toestand wijzigt)

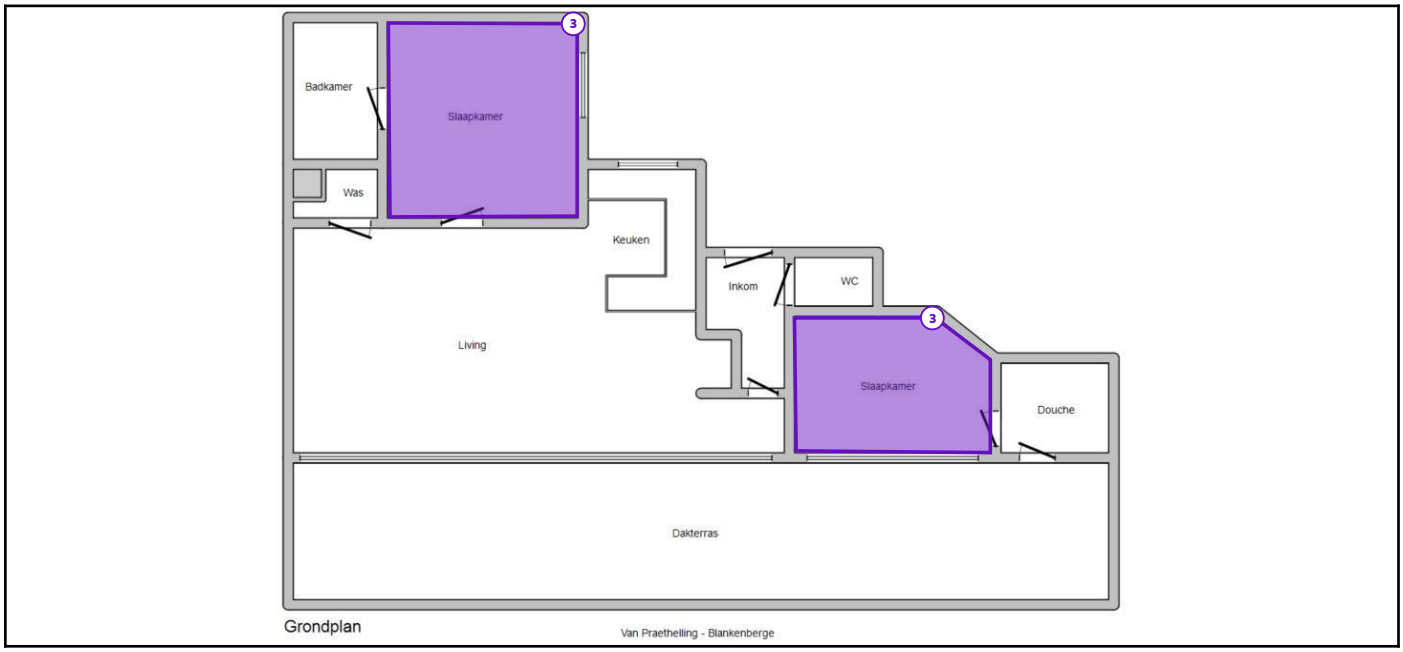
Plan 1.1: Grondplan

Beschrijving	Type	Actie
3. Vinyl vloerbekleding	Advies	-

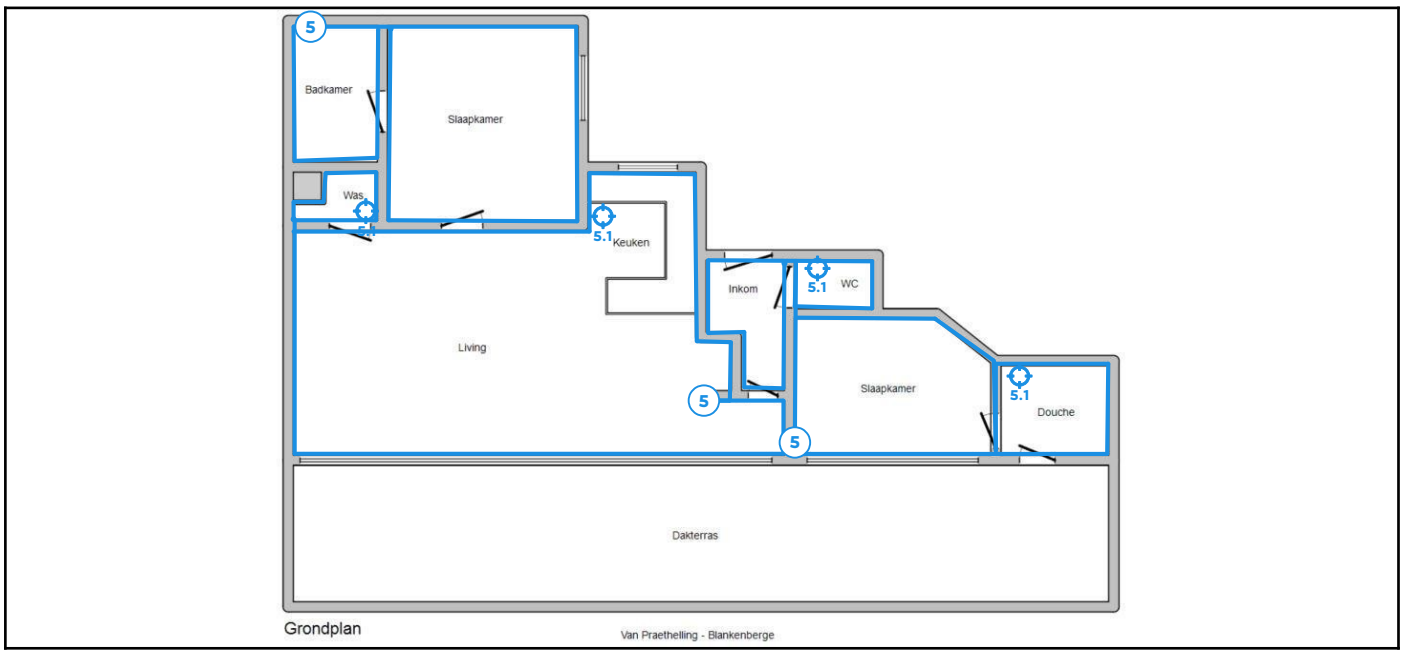
Plan 1.2: Grondplan wanden

Beschrijving	Type	Actie
5. Pleisterwerk wanden	Geen asbest	-
5.1 Code: SLO-AA-26169-1	Mengmonster	-

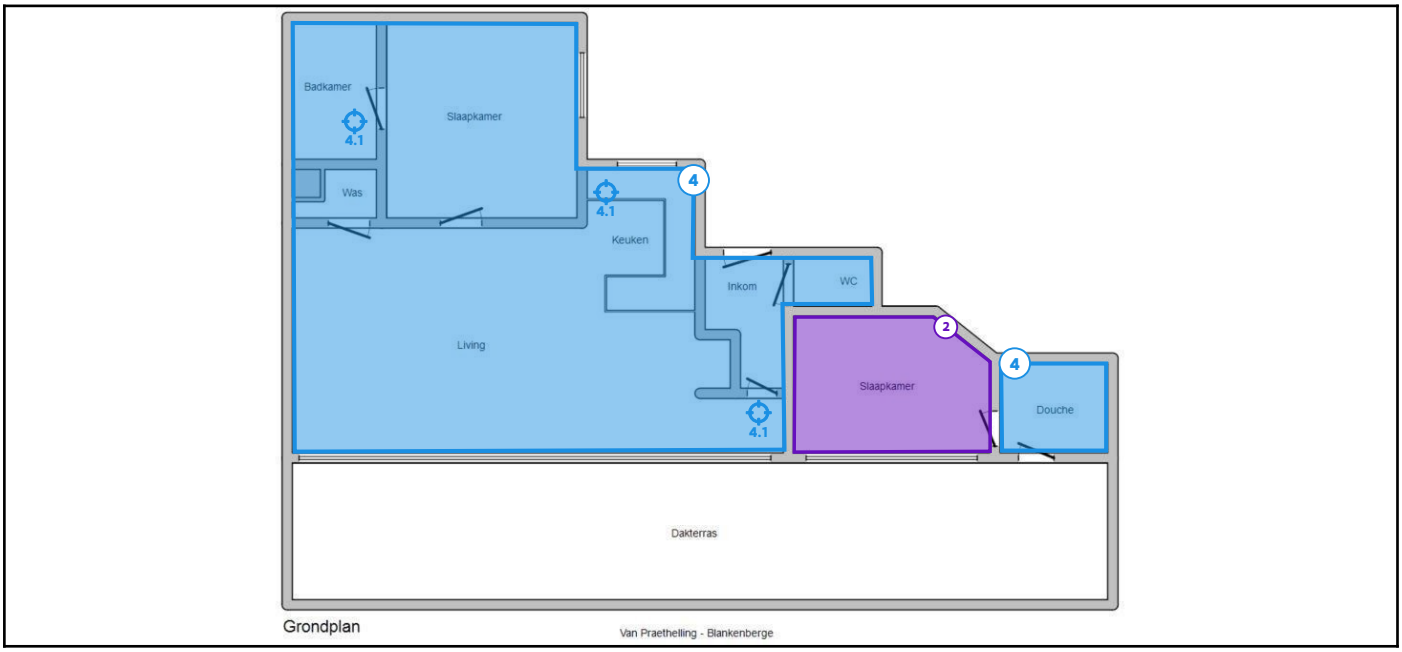
Plan 1.3: Grondplan plafonds

Beschrijving	Type	Actie
2. Plafond in laminaat	Advies	-
4. Pleisterwerk plafonds	Geen asbest	-
4.1 Code: SLO-AA-26169-2	Mengmonster	-

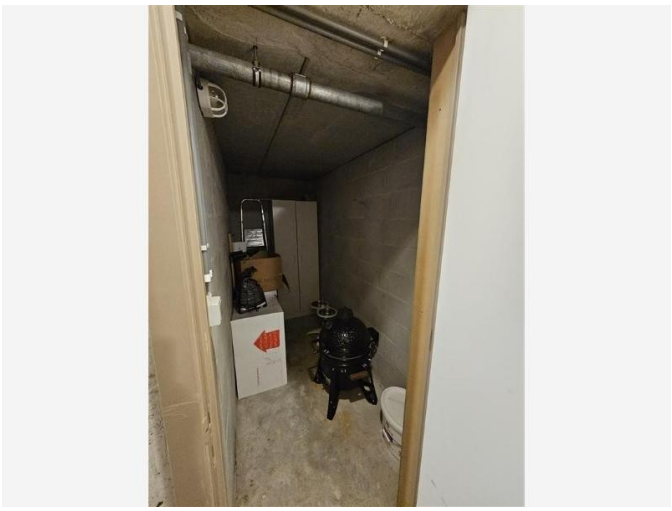
Fiche 1: Geen asbestverdachte materialen vastgesteld (kelderberging)

Naast de door de asbestdeskundige verplicht te beschrijven ruimtes en materialen geeft de deskundige hierbij mee, dat tijdens de inspectie visueel werd vastgesteld, dat er geen asbestverdachte materialen aanwezig zijn binnen de geinspecteerde zone van de kelderberging met nummer A10, op verdieping V-1

Basis voor advies	De asbestdeskundige beoordeelt het materiaal als niet-asbestverdacht.

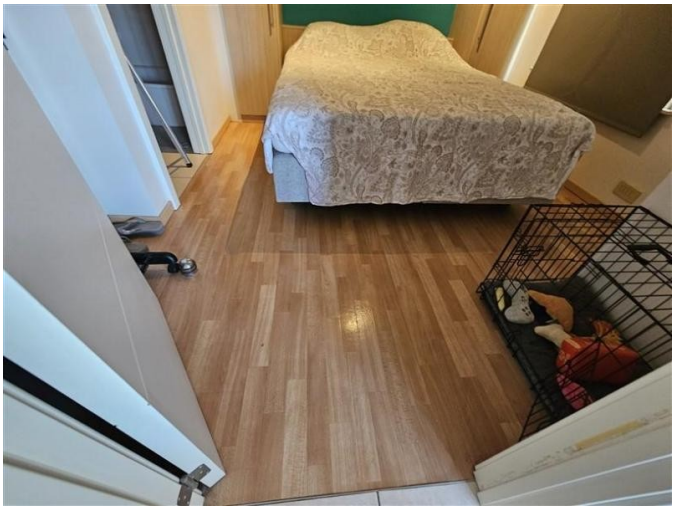
Fiche 3: Vinyl vloerbekleding

Tijdens de inspectie is visueel vastgesteld dat de aanwezige vinyl vloerbekleding van de slaapkamers van een niet asbestverdacht type is.

Basis voor advies	De asbestdeskundige beoordeelt het materiaal als niet-asbestverdacht.
Primaire drager	Vloer

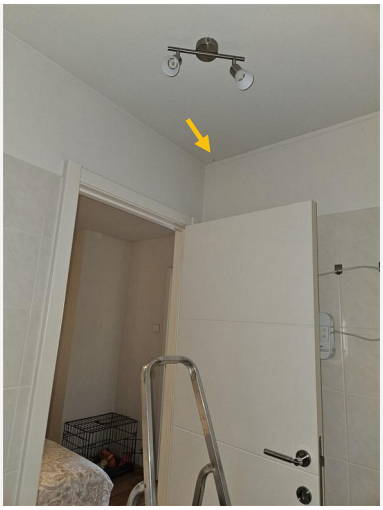
Fiche 4: Pleisterwerk plafonds

Geen asbest

#	Type	Referentie	Resultaat
4.1	Mengmonster	SLO-AA-26169-2	Geen asbest

Beschrijving	Pleisterwerk plafonds
Omgeving	Binnen
Primaire drager	Plafond
Bindmiddel van materiaal	Gips - kalk
Gebondenheid op basis van bindmiddel	Niet-hechtgebonden
Hoeveelheid (oppervlakte - dikte - aantal)	• 60,00 m^2 - 0,30 cm - 1 stuk
Totaal volume	0,18 m^3
Identificatiemethode	Een monstername door de asbestdeskundige met laboanalyse door een asbestlabo.
Destructieve handeling voor identificatie	Nee
Opmerking	Betreft al het waarneembare pleisterwerk plafonds binnen de geinspecteerde zone. Verplicht te bemonsteren ruimtes: stooklokaal en traphal niet aanwezig binnen het inspectiegebied. Tijdens de inspectie werd staalname van pleisterwerk op een dusdanige manier uitgevoerd, dat de analyseresultaten een representatief resultaat vormen voor het geheel aan pleisterwerk binnen de te inspecteren zones. Aangegeven hoeveelheden en gewichten berusten louter op grove inschatting en kunnen niet gebruikt worden in het kader van een meetstaat voor werken.

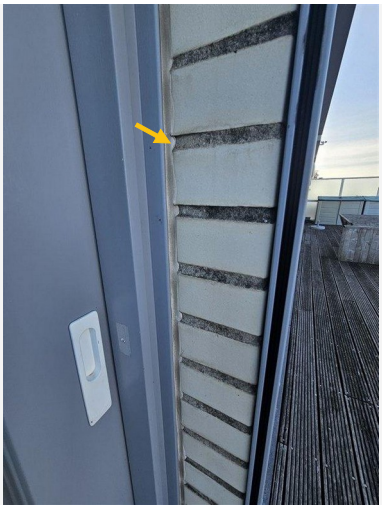
Beschrijving	Notitie	Terug te vinden op plannen
Fiche 6: Afkitting en mastiek (raam)kozijnen	Tijdens de inspectie is visueel vastgesteld dat de aanwezige mastiek aan (raam)kozijnen van een niet asbestverdacht type is (silicone).	-
