Asbestinventarisattest

Schoolstraat 10, 9520 Sint-Lievens-Houtem

Attestnummer : **20260821-000074.000**
Uitgegeven op : **21.08.2026**
Geldig tot : **21.08.2036**

Niet-asbestveilig

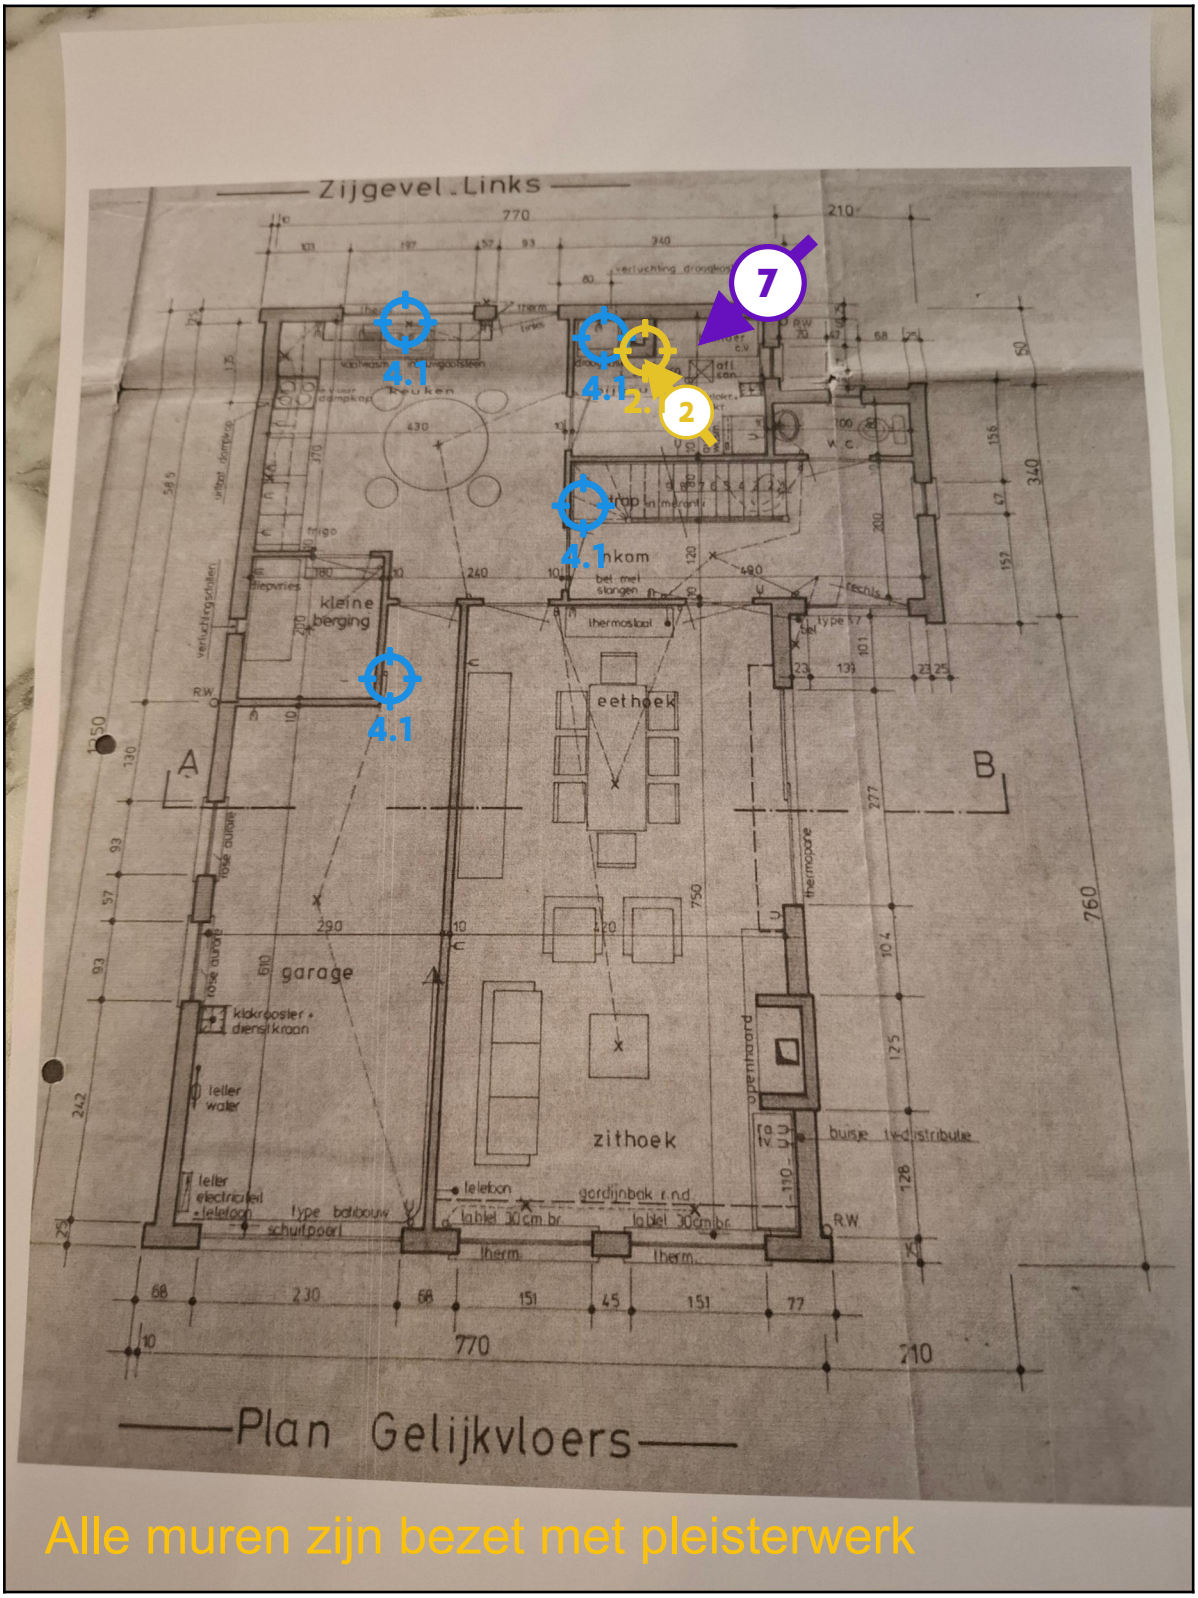
Plan 1.1: Gelijkvloers

2. Inspectieluik	Asbestmateriaal	Zorgvuldig beheren
2.1 Code: BDA26107/4	Puntmonster	-
4. Pleisterwerk muren,	Geen asbest	-
4.1 Code: BDA26107/5	Mengmonster	-
7. Mazoutketel	Overige ruimte of materiaal	-

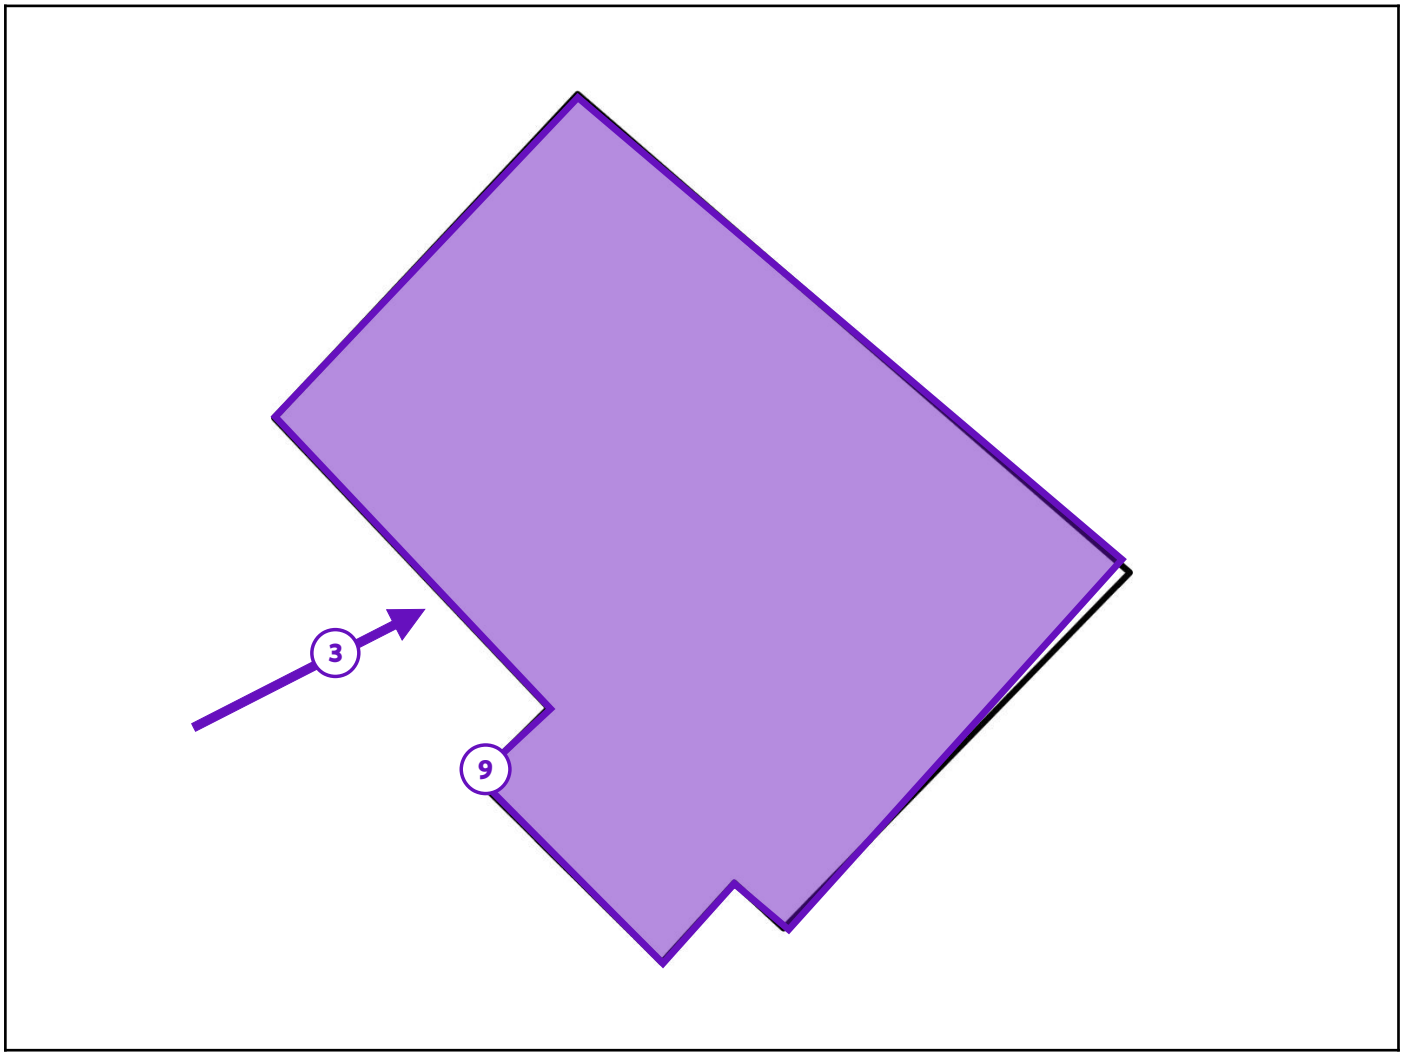
Plan 1.4: Dak

Beschrijving	Type	Actie
3. Schouw	Beperking	-
9. Onderdak	Overige ruimte of materiaal	-

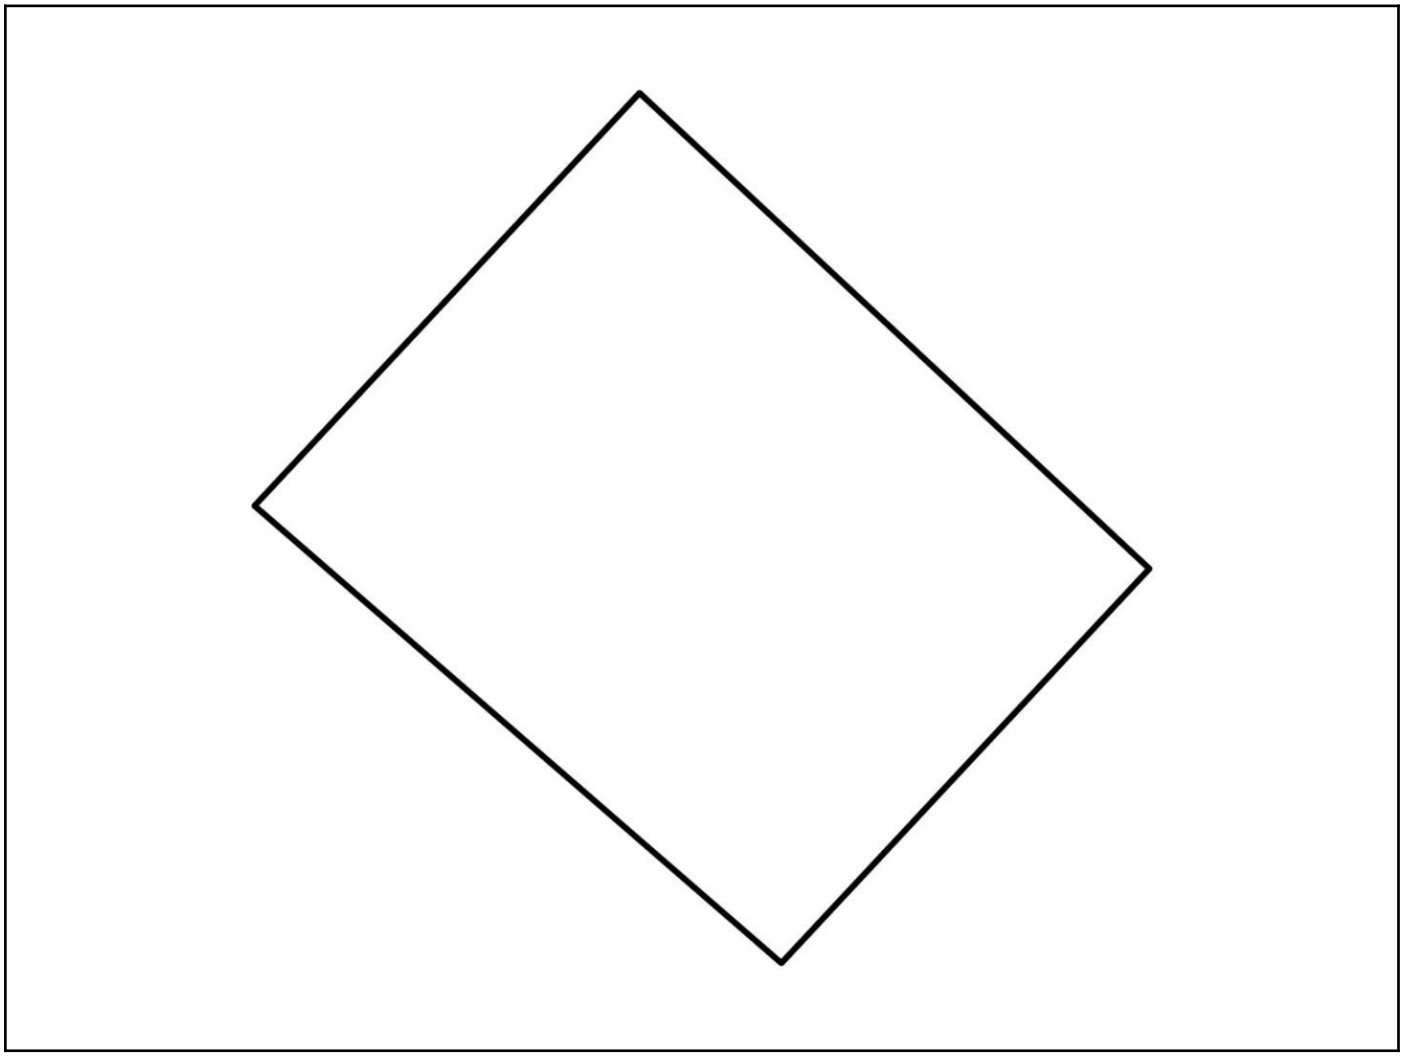
Plan 2.1: Bijgebouw

0 Adviezen

0 Geen asbest

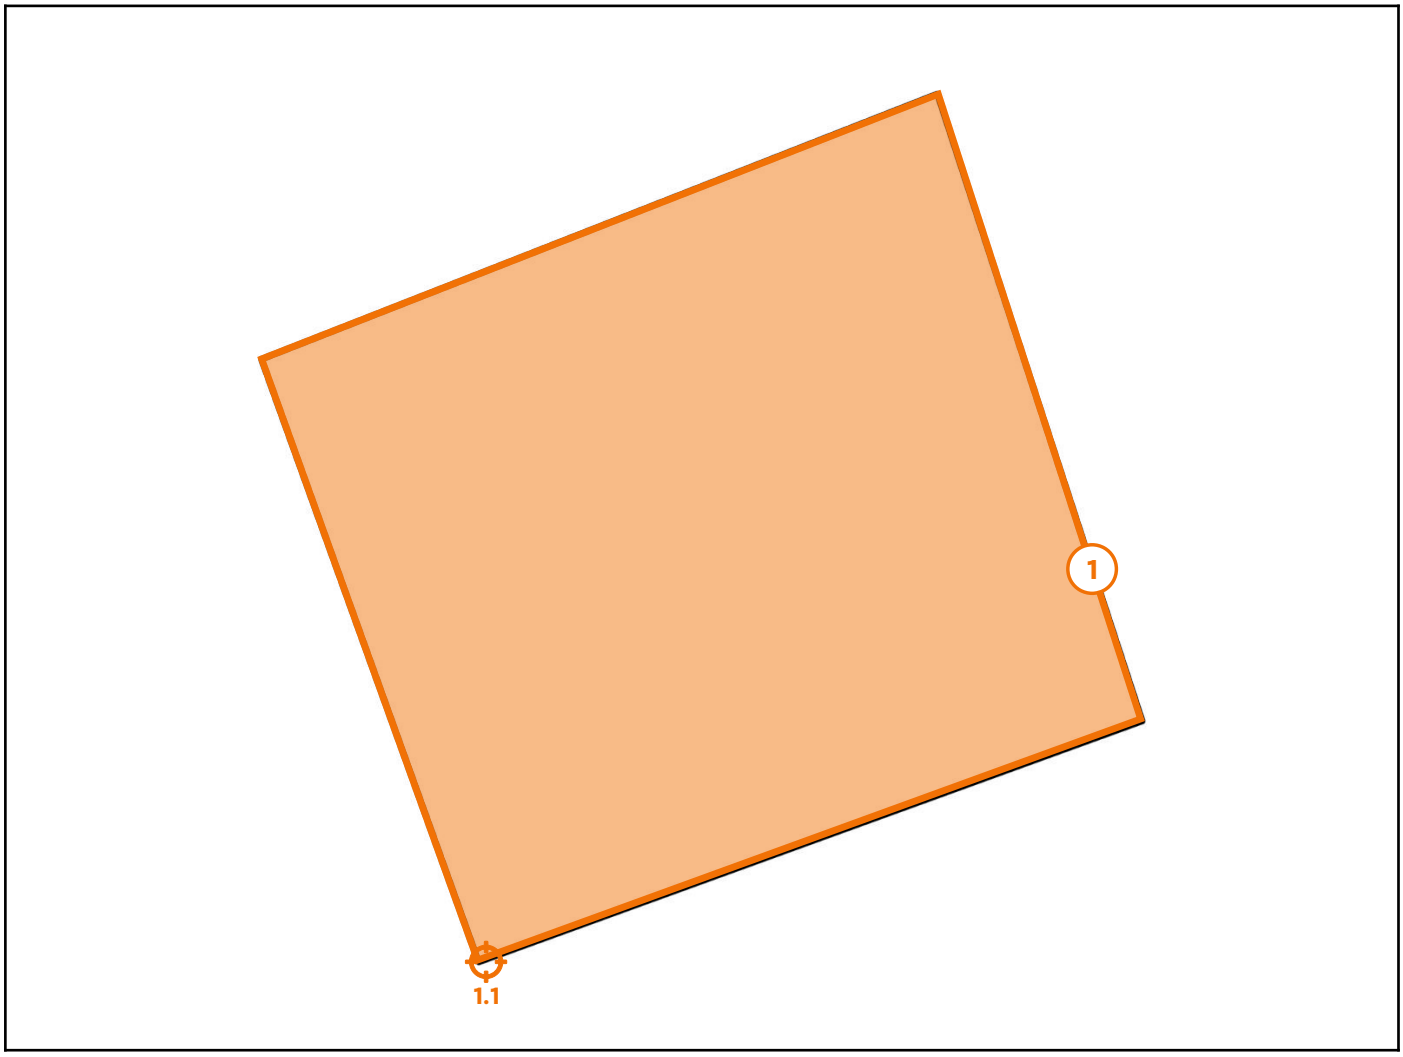
Plan 3.1: Tuinhuis

Beschrijving	Type	Actie
1. Golfplaten	Asbestmateriaal	Verwijderen
1.1 Code: BDA26107/1	Puntmonster	-

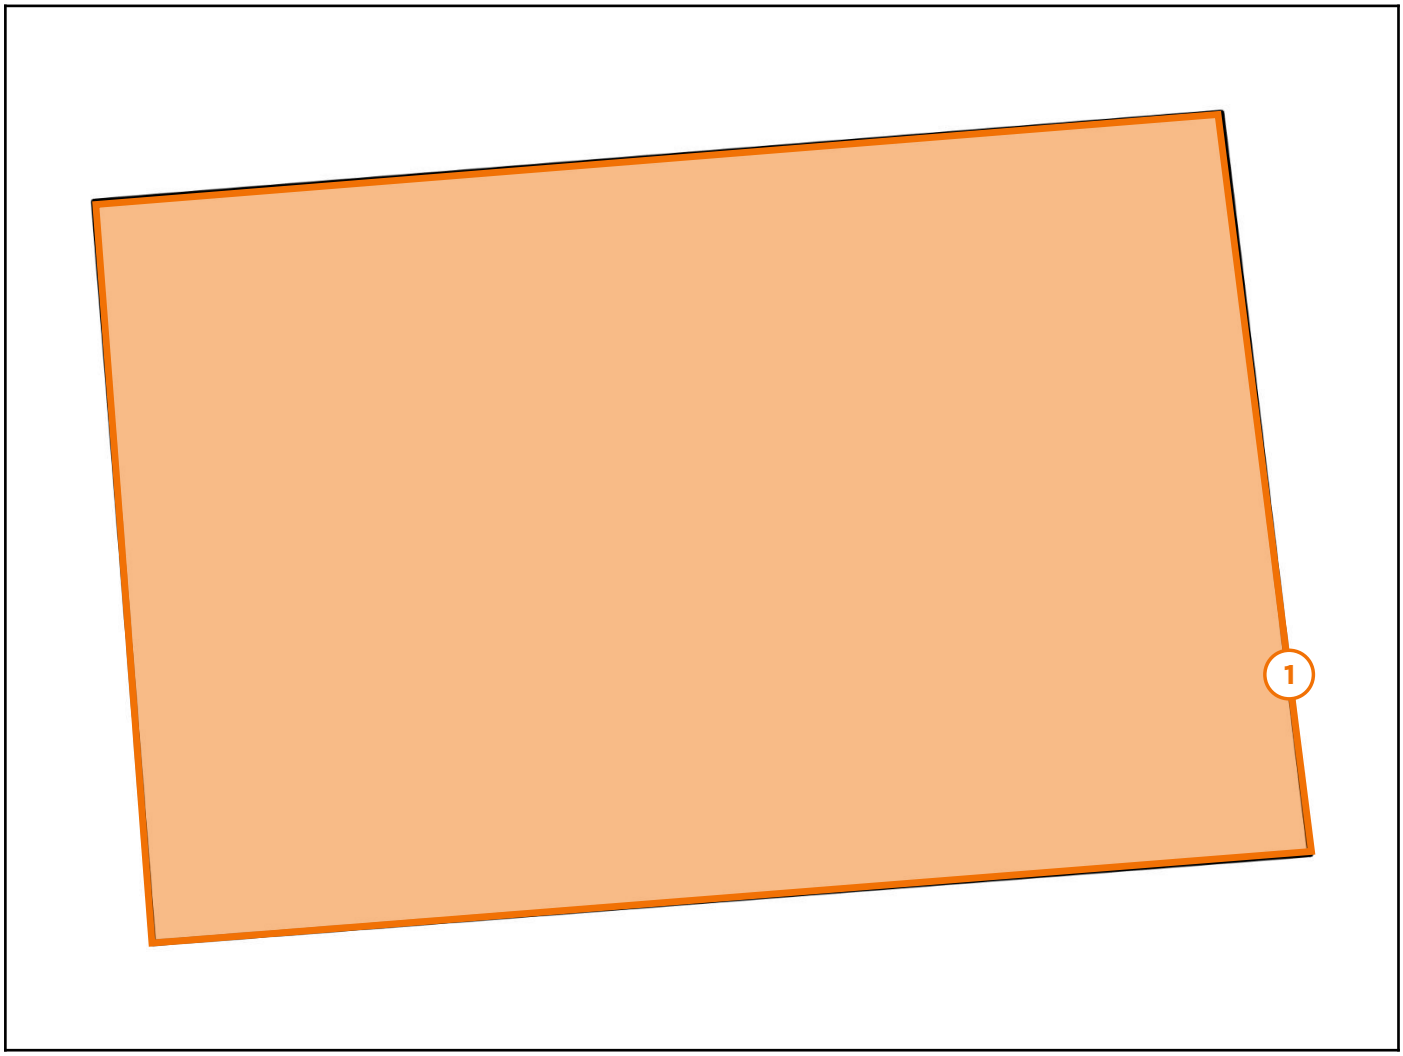
Plan 4.1: Tuinhuis

Beschrijving	Type	Actie
1. Golfplaten	Asbestmateriaal	Verwijderen

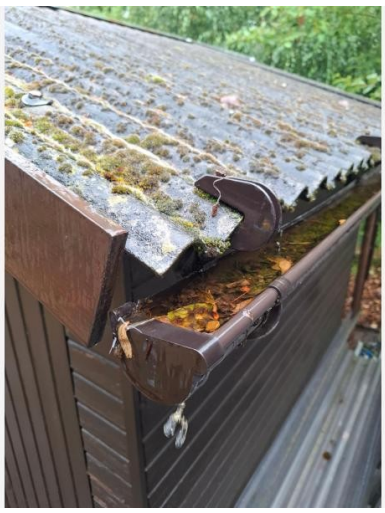
Fiche 1: Golfplaten

Eindbeoordeling materiaalrisico	Verhoogd materiaalrisico en/of verhoogde kans op vezelvrijgave

Gebondenheid	Categorie 1: hechtgebonden in oorsprong
Asbestsoort (vezeltype)	Alleen chrysotiel aanwezig
Asbestconcentratie	Laag (< 50%)
Afschermingsgraad van het gehele materiaal	Geheel of deels vrij aan de binnenlucht, maar geen contact met binnenluchtstromen
Toestand van het materiaal	Matig beschadigd, matig verweerd

#	Type	Referentie	Resultaat
1.1	Puntmonster	BDA26107/1	Chrysotiel

Beschrijving	Golfplaten
Omgeving	Grenst aan binnen- en buitenlucht
Primaire drager	Schuin dak
Asbestmateriaal	Dak- en gevelbekleding - Golfplaat
Bindmiddel van asbestmateriaal	Cement
Gebondenheid op basis van bindmiddel	Hecht
Hoeveelheid (oppervlakte - aantal)	• 12,00 m^2 - 1 stuk • 8,00 m^2 - 1 stuk
Totale oppervlakte	20,00 m^2
Eenvoudig bereikbaar	Ja
Bevestigingswijze	• Geschroefd
Identificatiemethode	Een monstername door de asbestdeskundige met laboanalyse door een asbestlabo.
Destructieve handeling voor identificatie	Nee

Verwijderen

- Zorg voor een veilig beheer. Vermijd het beschadigen van het asbestmateriaal. Controleer de toestand jaarlijks op wijzigingen.
- Verwijder dit asbestmateriaal zo snel mogelijk. Volg de toestand goed op.
- Hemelwater dat afspoelt van asbestcement daken of gevels kan asbestdeeltjes bevatten. Gebruik het enkel voor gesloten circuits (bv. spoelen toiletten). Reinig na het vervangen van het dak of de gevel de dakgoten en regenwaterput of -ton om asbesthoudend sediment of slib te verwijderen
- Voer bijkomende staalname(s) uit.

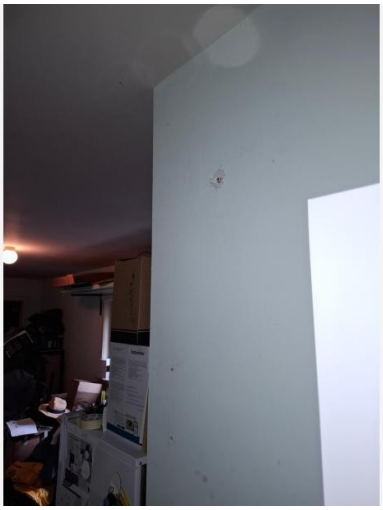
Fiche 4: Pleisterwerk muren,

Geen asbest

#	Type	Referentie	Resultaat
4.1	Mengmonster	BDA26107/5	Geen asbest

Beschrijving	Pleisterwerk muren,
Omgeving	Binnen
Primaire drager	Binnenwand
Bindmiddel van materiaal	Gips - kalk
Gebondenheid op basis van bindmiddel	Niet-hechtgebonden
Hoeveelheid (oppervlakte - dikte - aantal)	• 200,00 m^2 - 0,50 cm - 1 stuk
Totaal volume	1,00 m^3
Identificatiemethode	Een monstername door de asbestdeskundige met laboanalyse door een asbestlabo.
Destructieve handeling voor identificatie	Nee
Opmerking	Alle muren zijn bezet met pleisterwerk

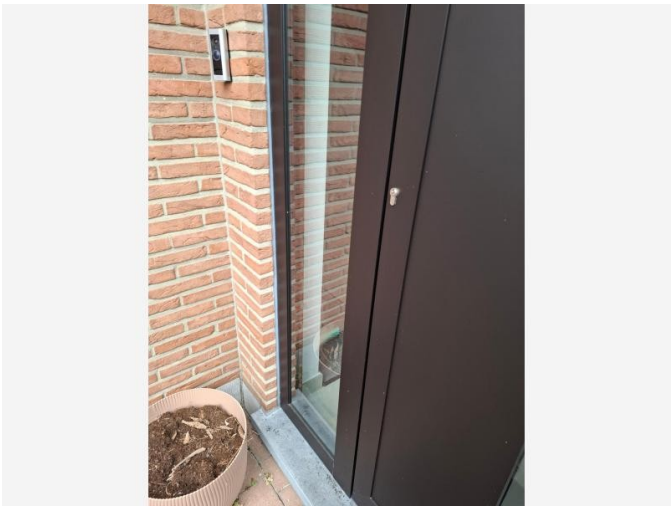
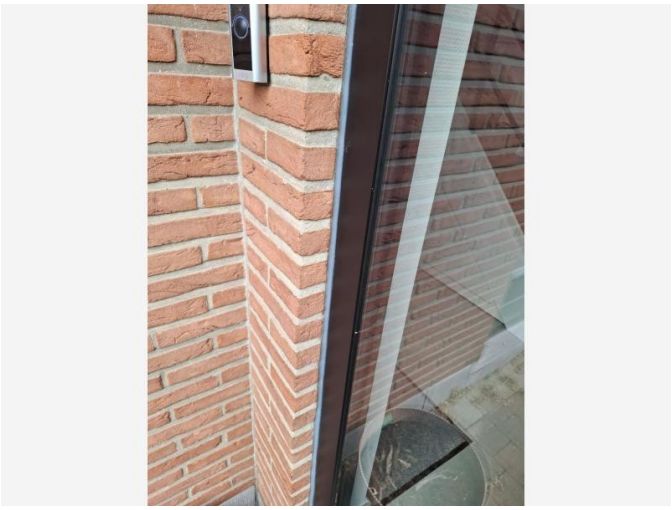
Beschrijving	Notitie	Terug te vinden op plannen
Fiche 6: 1. Afdichtingsmateriaal (mastiek, kit,...) aan schrijnwerk	Uitgevoerd met silicone aan alle buitenschrijnwerk	-

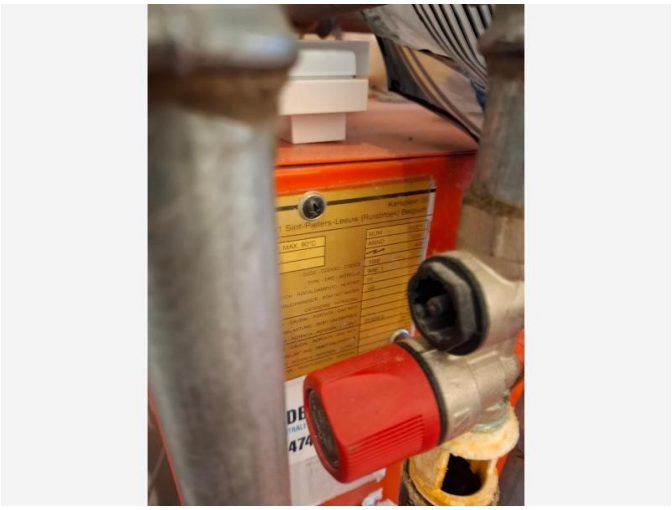
Beschrijving	Notitie	Terug te vinden op plannen
Fiche 7: Mazoutketel	Het is niet uitgesloten dat de ketel asbesthoudende elementen bevat. Het bouwjar is 1996. De kans is eerder klein dat er nog asbest aanwezig is.	Plan 1.1: Gelijkvloers
