Asbestinventarisattest

Zavelstraat 41, 9550 Herzele

Attestnummer : **20261120-000307.000**
Uitgegeven op : **20.11.2026**
Geldig tot : **20.11.2036**

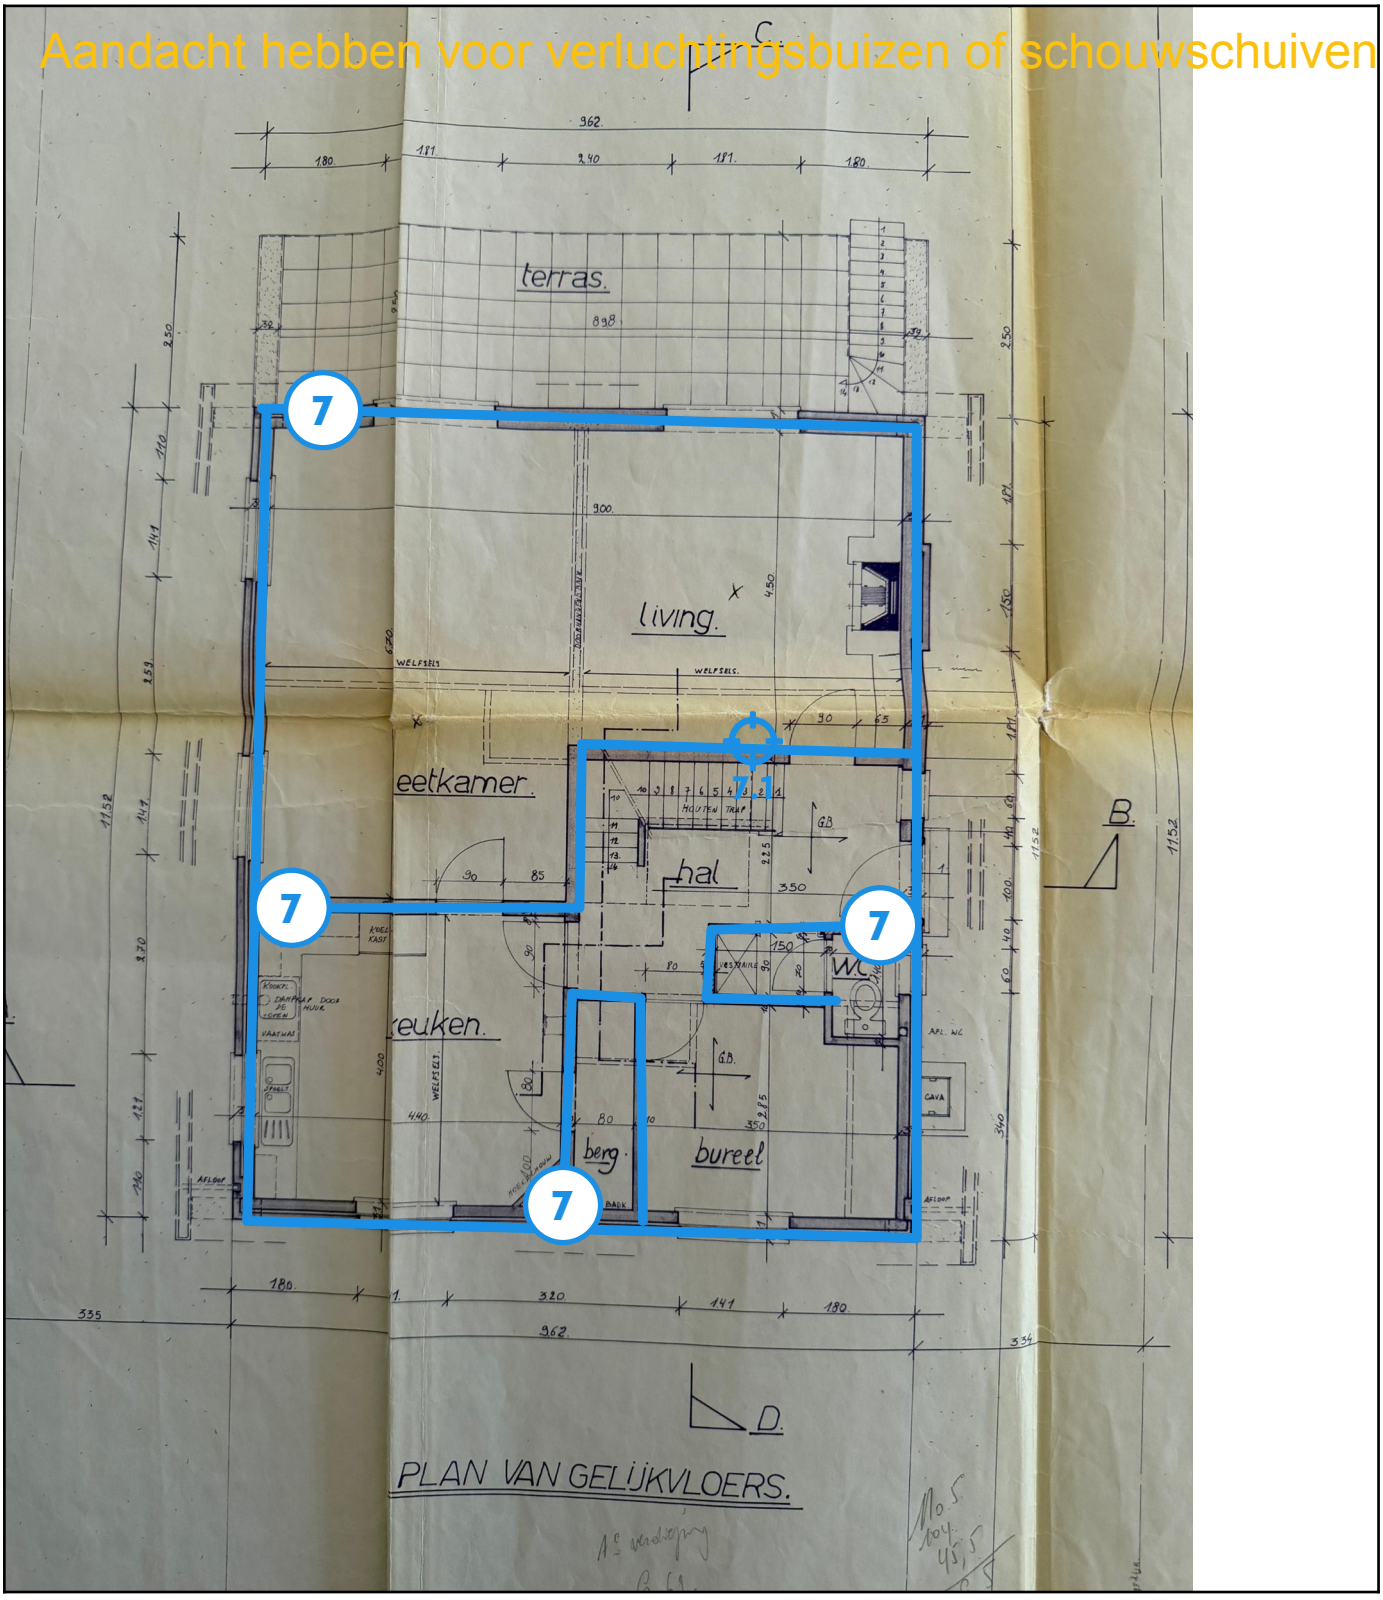
Plan 1.1: gelijkvloers

5. Verluichtingsbuizen en schouwschuiven	Advies	-
7. M1 - Pleisterwerk muren	Geen asbest	-
7.1 Code: 9731531	Mengmonster	-

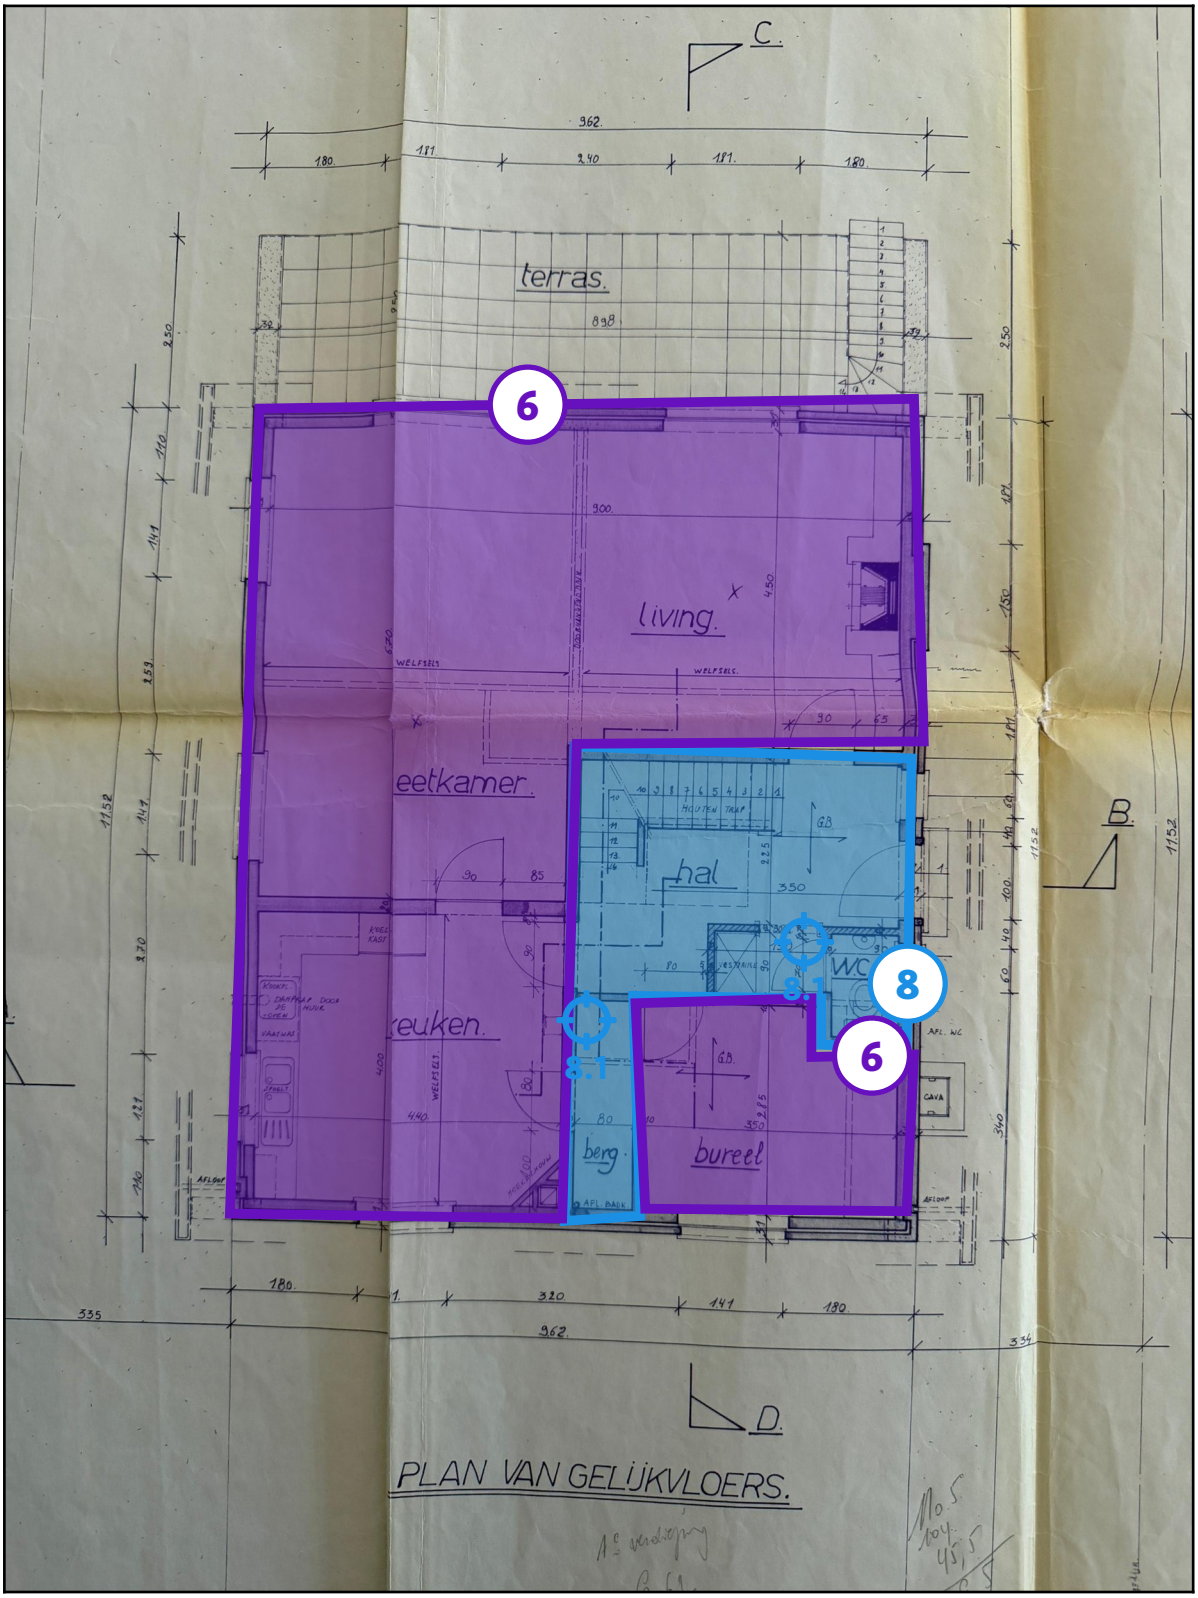
Plan 1.4: gelijkvloers kopie

6. Verlaagd plafond	Advies	-
8. M2 - pleisterwerk plafond	Geen asbest	-
8.1 Code: 9731532	Mengmonster	-

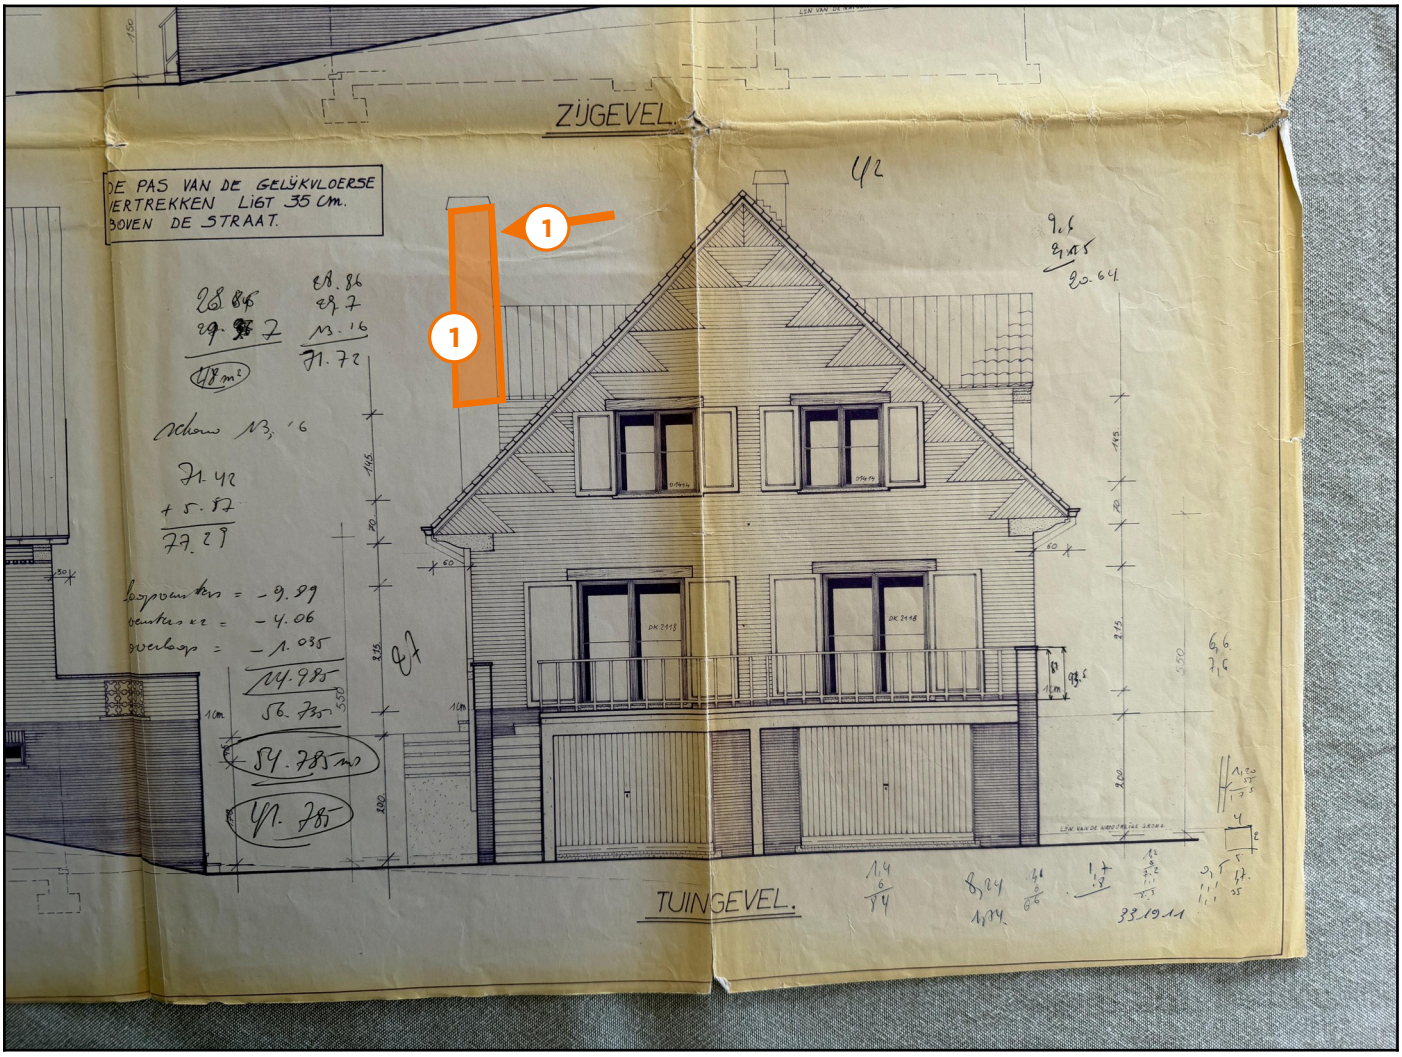
Plan 1.6: achtergevel

Beschrijving	Type	Actie
1. Leien schouw	Asbestmateriaal	Verwijderen

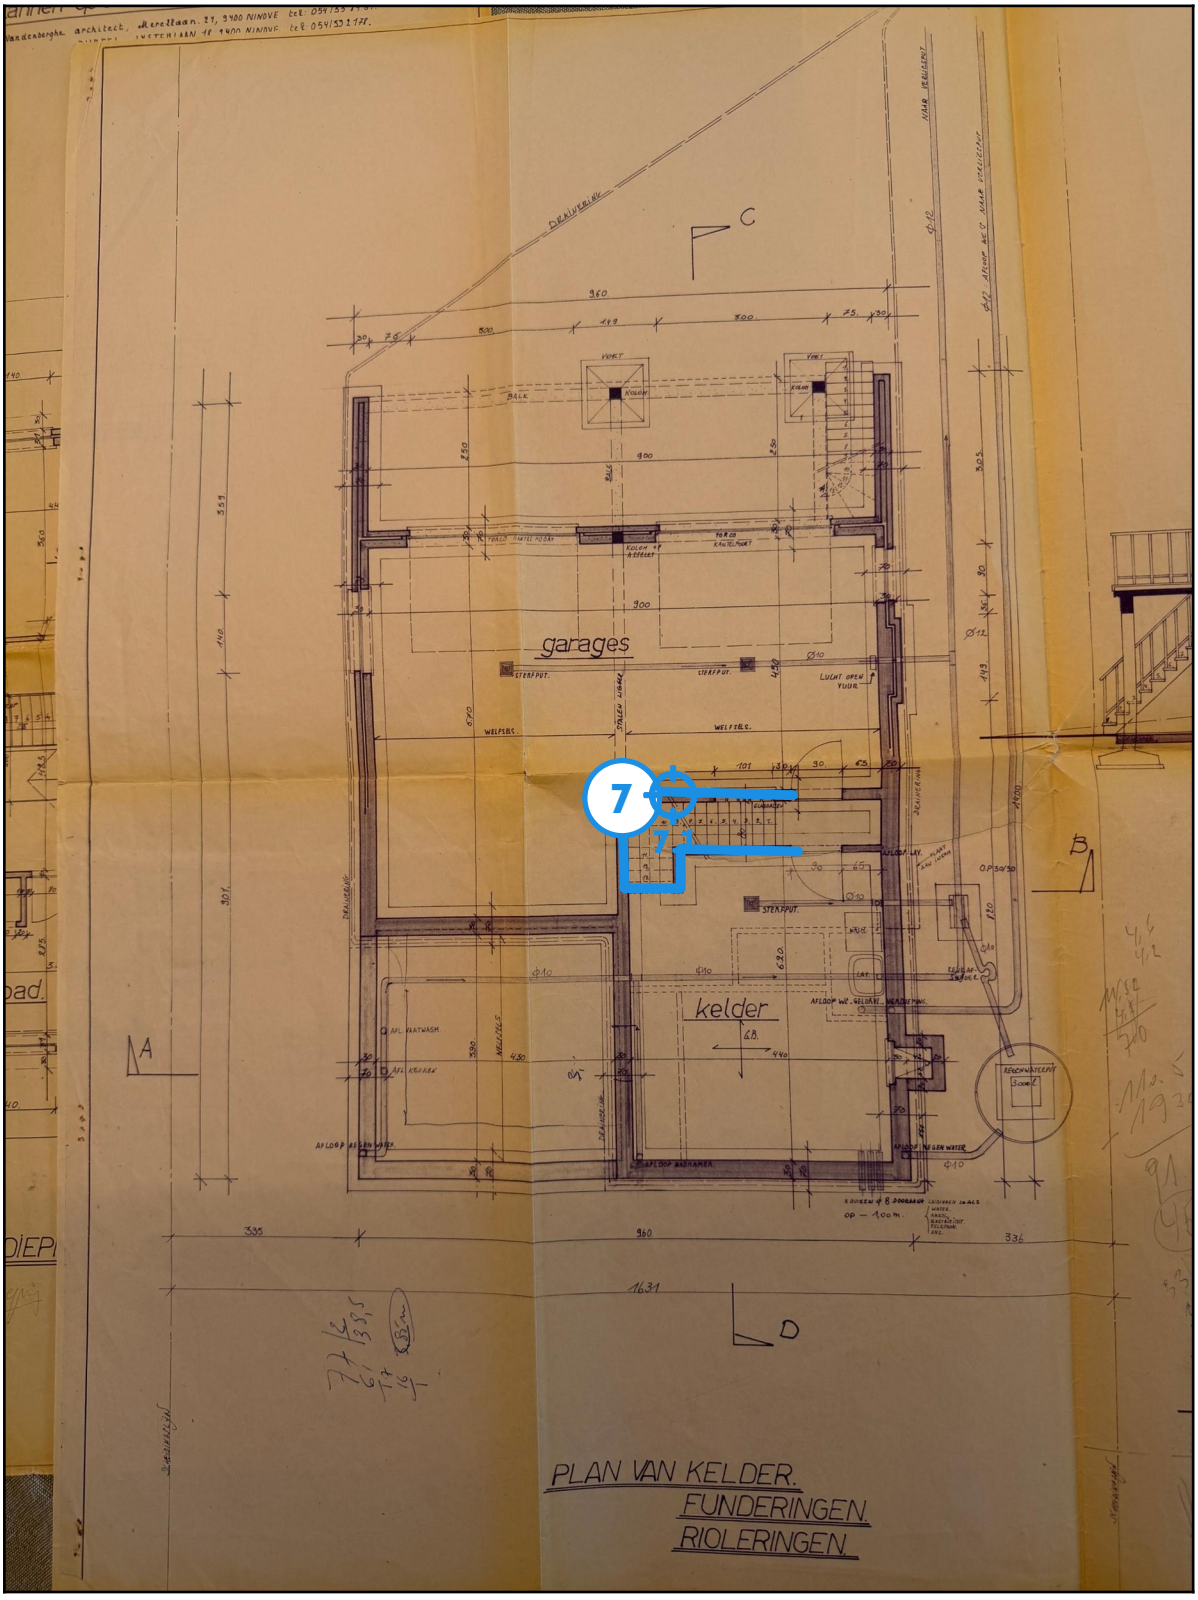
Plan 1.7: kelder

7. M1 - Pleisterwerk muren	Geen asbest	-
7.1 Code: 9731531	Mengmonster	-

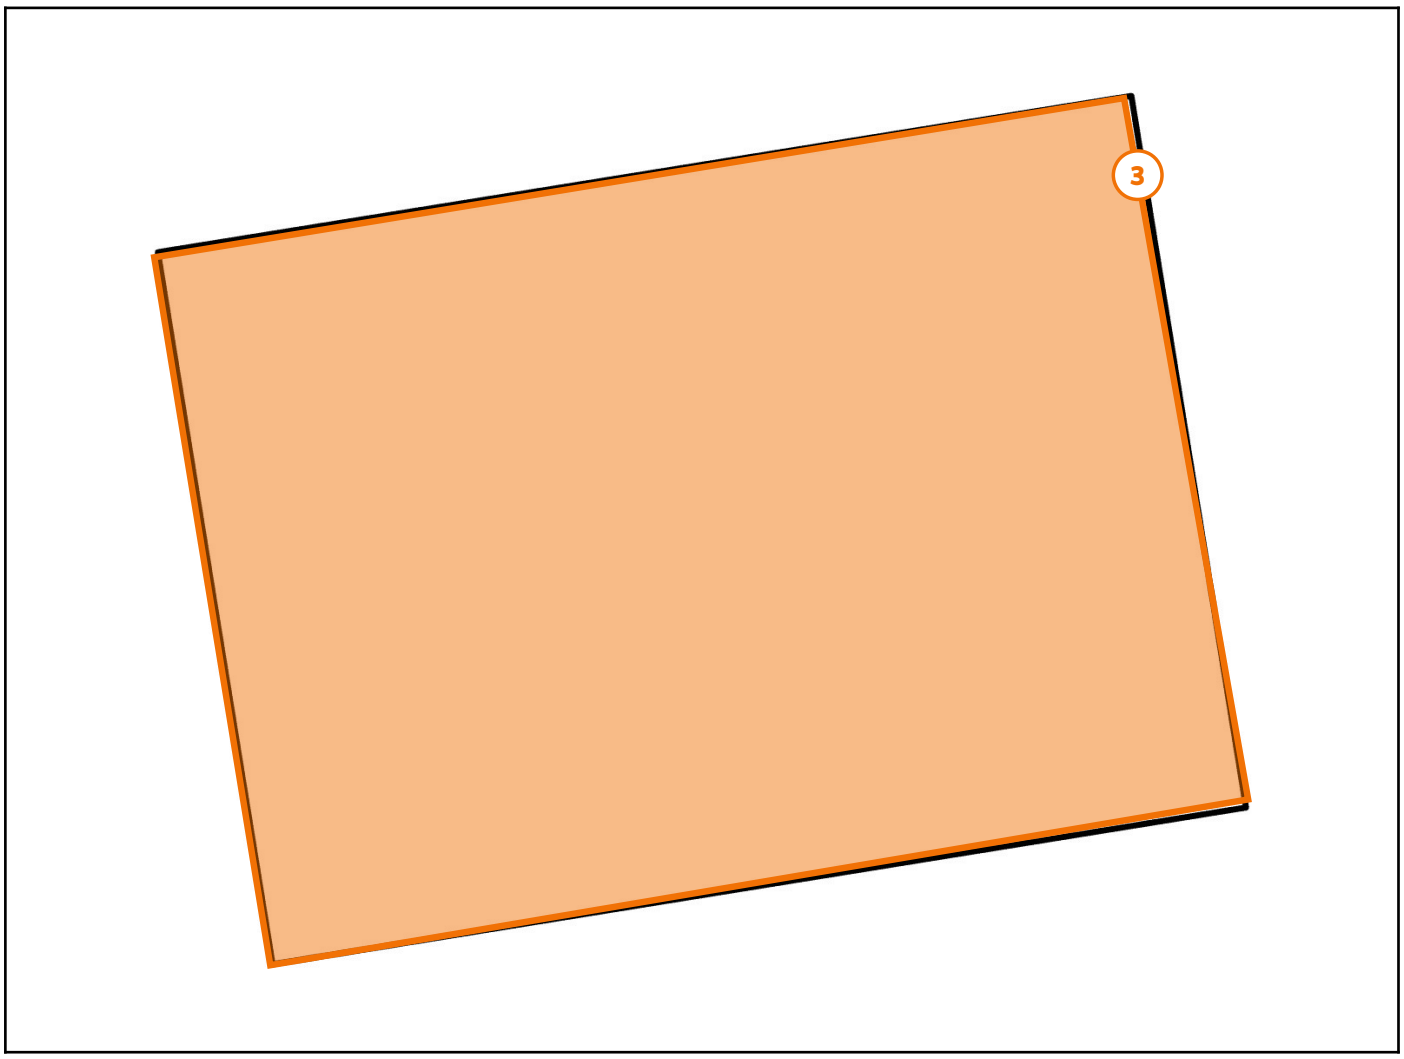
Plan 2.1: Bijgebouw plan

Beschrijving	Type	Actie
3. Golfplaten	Asbestmateriaal	Verwijderen

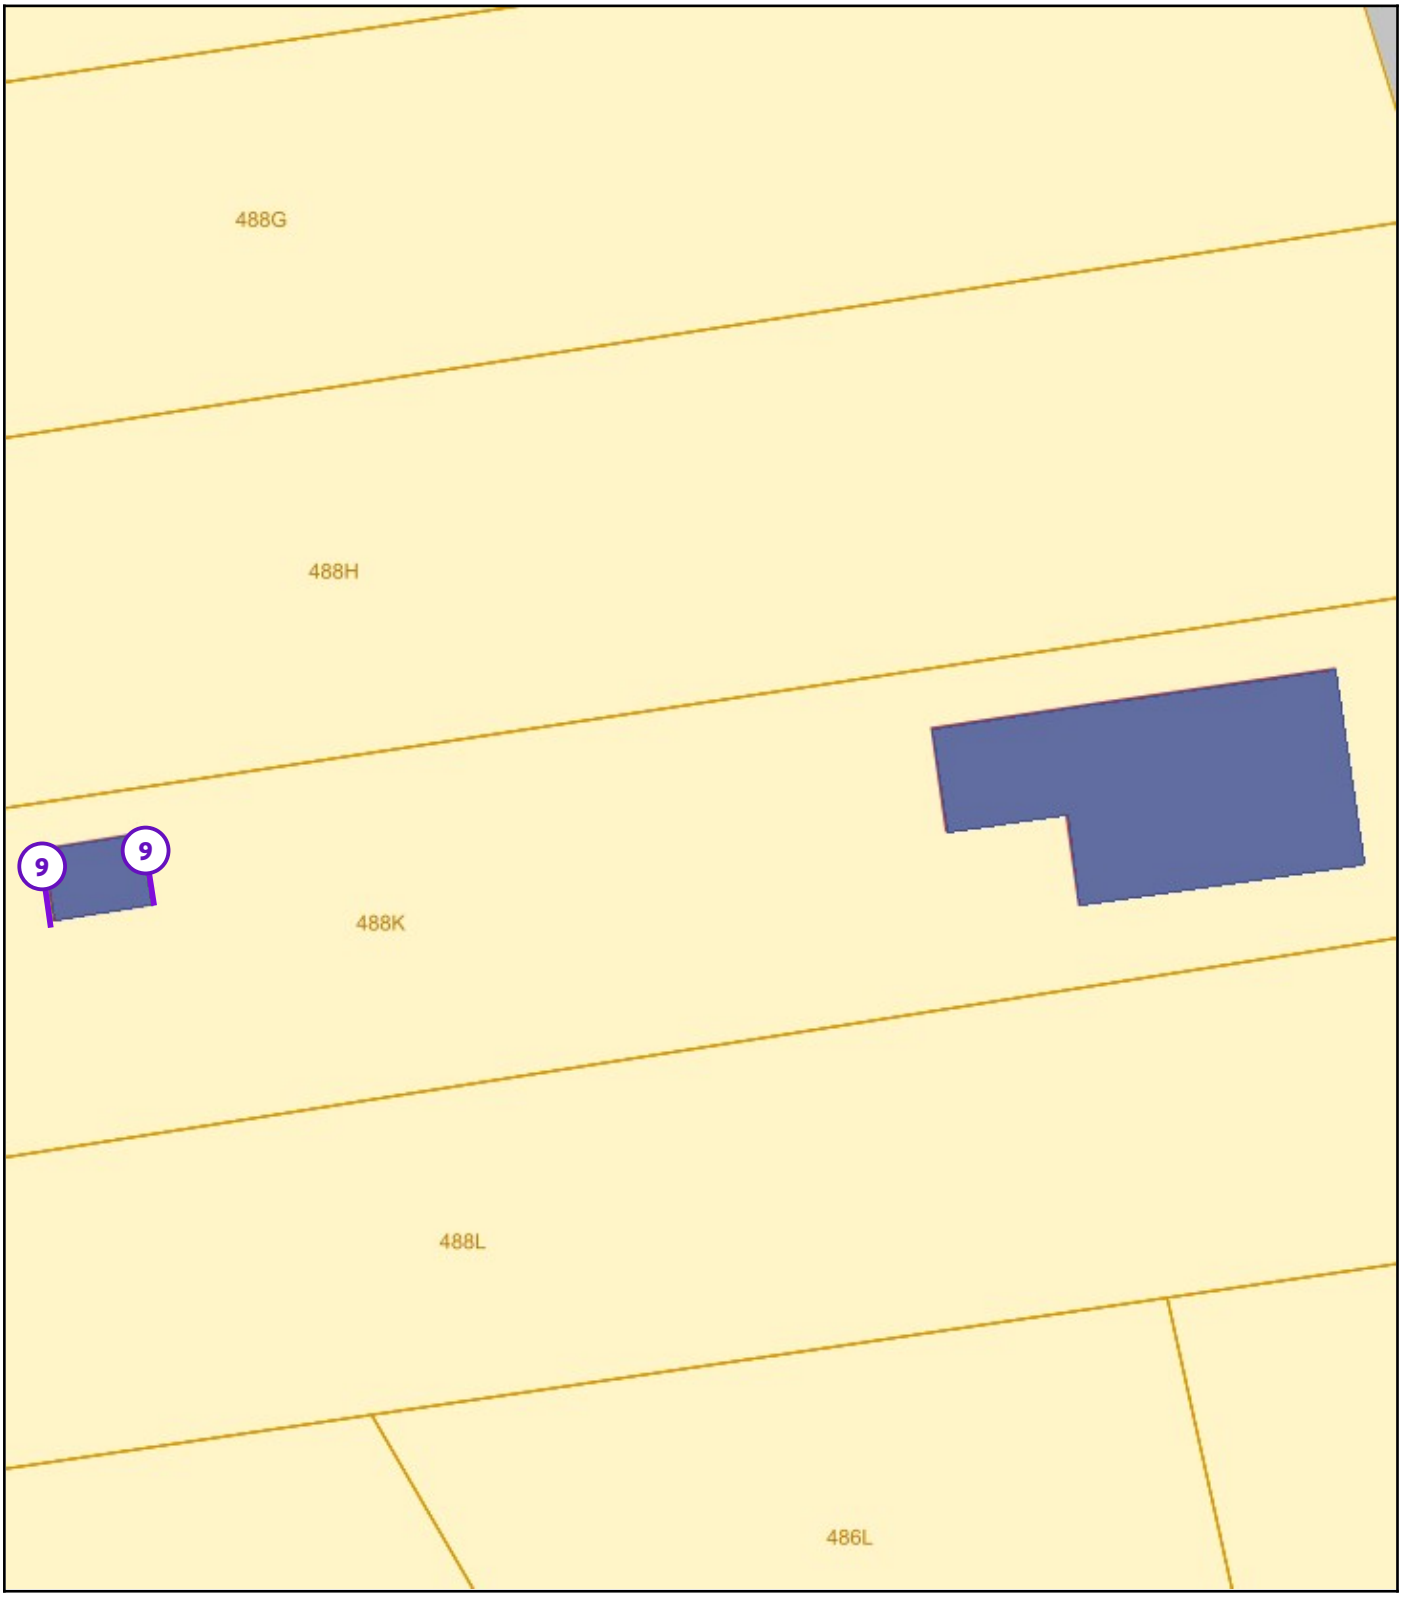
Plan 3.1: Afdruipzones/afvloeizones

9. Afdruipzone golfplaten	Afdruipzone/afvloeizone	-

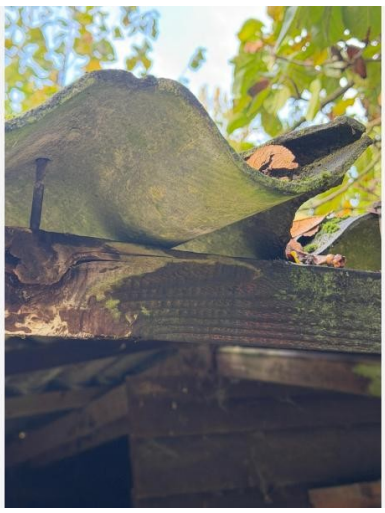
Fiche 3: Golfplaten

Eindbeoordeling materiaalrisico	Verhoogd materiaalrisico en/of verhoogde kans op vezelvrijgave

Gebondenheid	Categorie 1: hechtgebonden in oorsprong
Asbestsoort (vezeltype)	Crocidoliet aanwezig
Asbestconcentratie	Laag (< 50%)
Afschermingsgraad van het gehele materiaal	Geheel of deels vrij aan de buitenlucht, maar geen contact met binnenlucht
Toestand van het materiaal	Matig beschadigd, matig verweerd

Beschrijving	Golfplaten
Omgeving	Buiten
Primaire drager	Schuin dak
Asbestmateriaal	Dak- en gevelbekleding - Golfplaat
Bindmiddel van asbestmateriaal	Cement
Gebondenheid op basis van bindmiddel	Hecht
Hoeveelheid (oppervlakte - aantal)	• 35,00 m^2 - 1 stuk
Totale oppervlakte	35,00 m^2
Eenvoudig bereikbaar	Ja
Bevestigingswijze	• Geklemd
Identificatiemethode	De asbestdeskundige beoordeelt het materiaal als asbestverdacht en dus asbesthoudend, en dit zonder monstername. Motivatie: De opdrachtgever weigert om het materiaal te laten bemonsteren.
Destructieve handeling voor identificatie	Nee

Verwijderen

- Zorg voor een veilig beheer. Vermijd het beschadigen van het asbestmateriaal. Controleer de toestand jaarlijks op wijzigingen.

- Eenvoudige handelingen: mag via doe-het-zelf of door werknemer(s) met opleidingsattest eenvoudige handelingen
  Advies voor verwijdering van asbesthoudende golfplaten

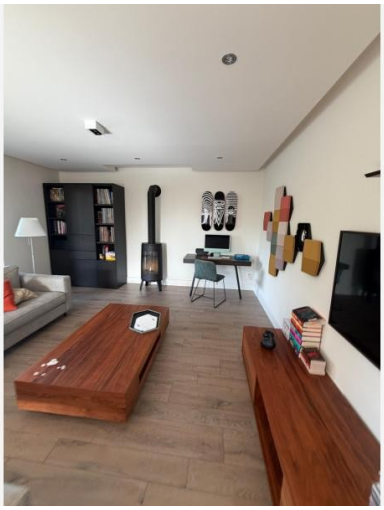
Fiche 6: Verlaagd plafond

Er is een verlaagd plafond in gyproc aanwezig. Het is niet waar te nemen of hieronder oud pleisterwerk aanwezig is.

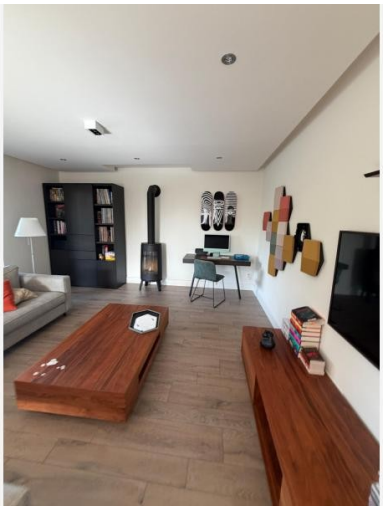
Fiche 7: M1 - Pleisterwerk muren

Geen asbest

#	Type	Referentie	Resultaat
7.1	Mengmonster	9731531	Geen asbest
