Asbestinventarisattest

Kustlaan 230/0001, 8380 Brugge

Attestnummer : **20260403-000063.000**
Uitgegeven op : **03.04.2026**
Geldig tot : **Onbeperkt** (tenzij de toestand wijzigt)

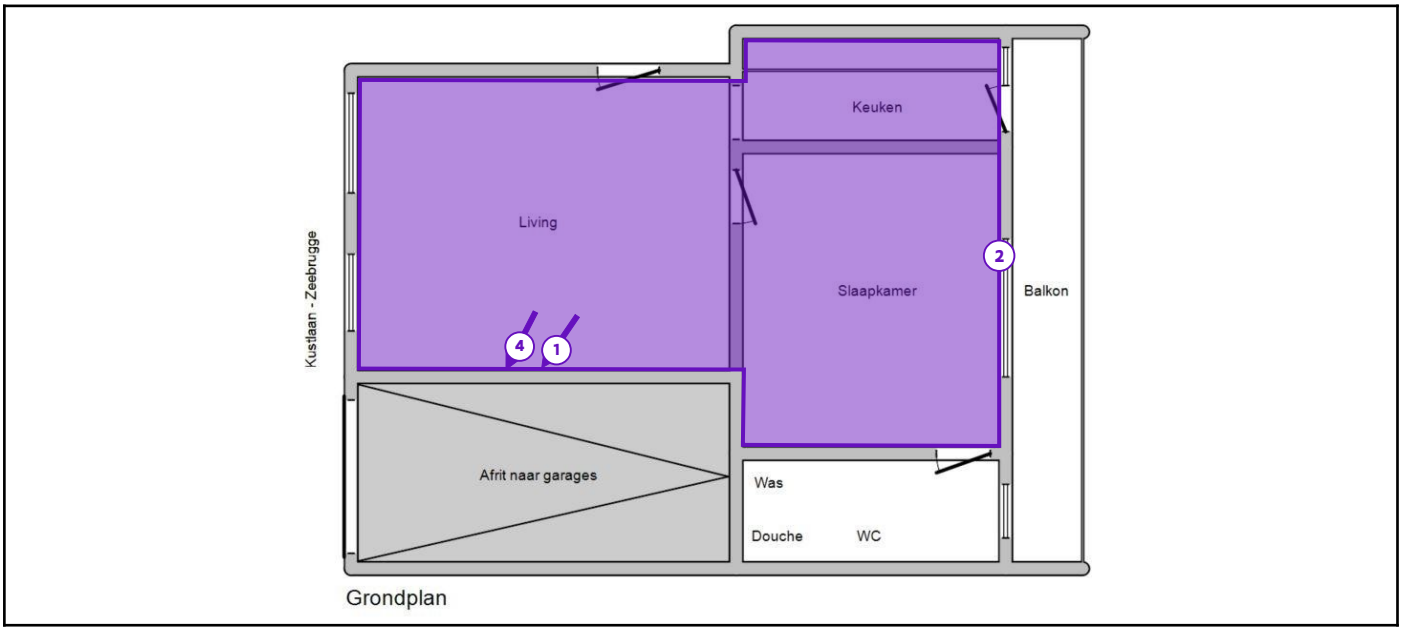
Plan 1.1: Grondplan

Beschrijving	Type	Actie
1. Schouw	Beperking	-
2. Laminaat vloerbekleding	Advies	-
4. Koord kachel	Advies	-

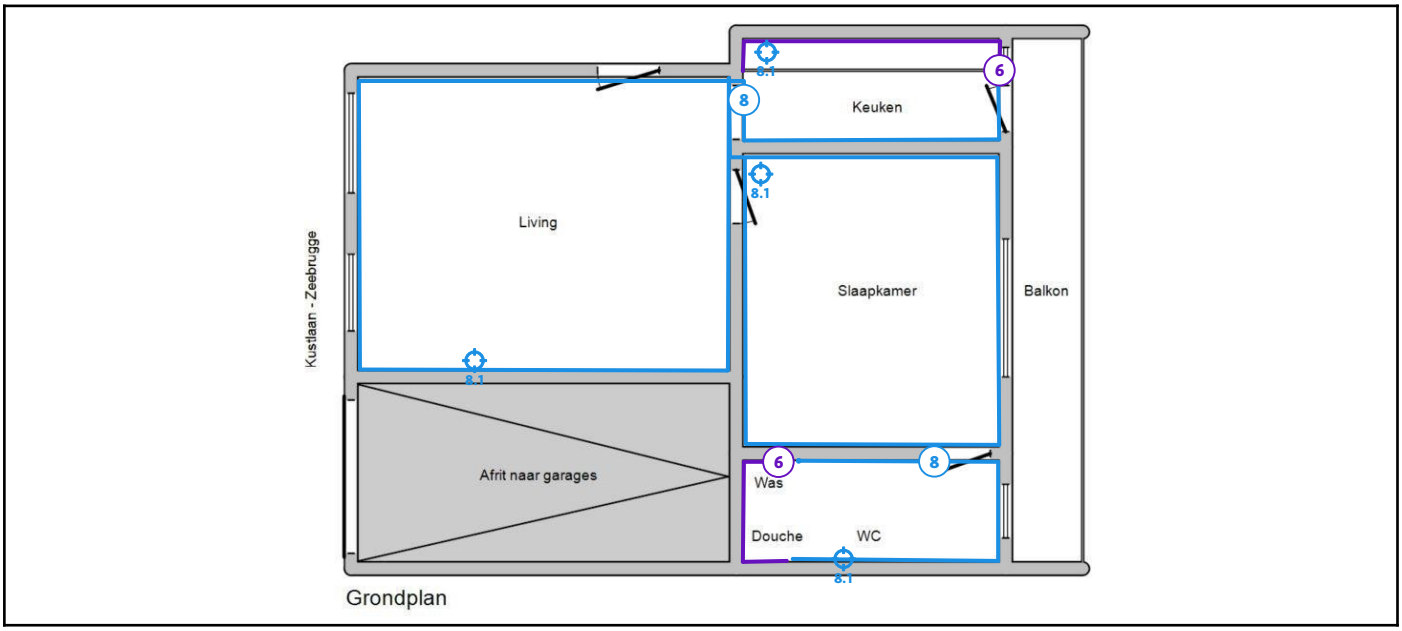
Plan 1.2: Grondplan wanden

Beschrijving	Type	Actie
6. Wanden in tegels	Advies	-
8. Pleisterwerk wanden	Geen asbest	-
8.1 Code: SLO-AA-26074-1	Mengmonster	-

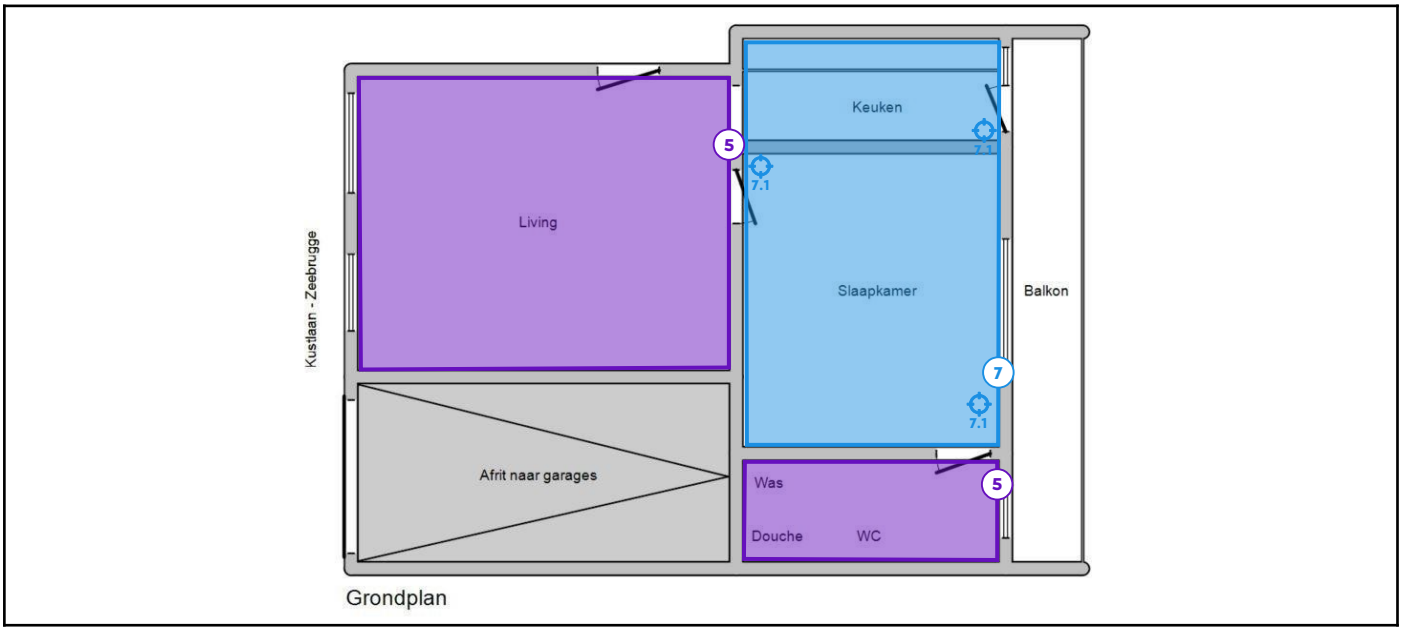
Plan 1.3: Grondplan plafonds

Beschrijving	Type	Actie
5. Plafonds in laminaat	Advies	-
7. Pleisterwerk plafonds	Geen asbest	-
7.1 Code: SLO-AA-26074-2	Mengmonster	-

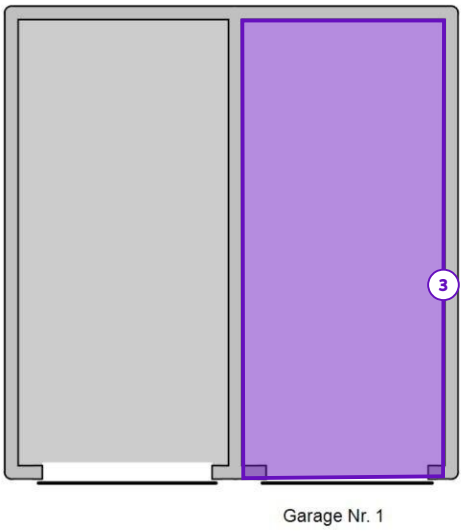
Plan 2.1: Grondplan garage

Beschrijving	Type	Actie
3. Geen asbestverdachte materialen vastgesteld (garage)	Advies	-

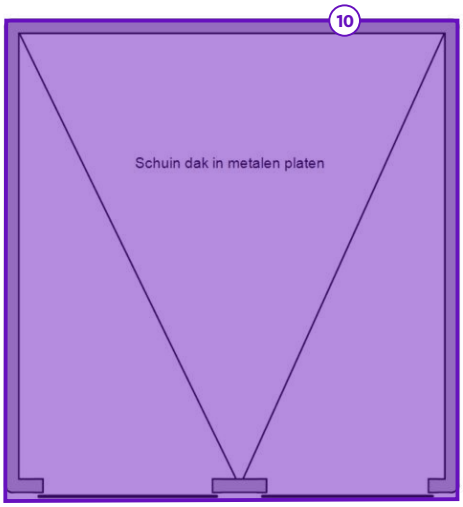
Plan 2.2: Dakplan garage

Beschrijving	Type	Actie
10. Dakbedekking (garage)	Overige ruimte of materiaal	-

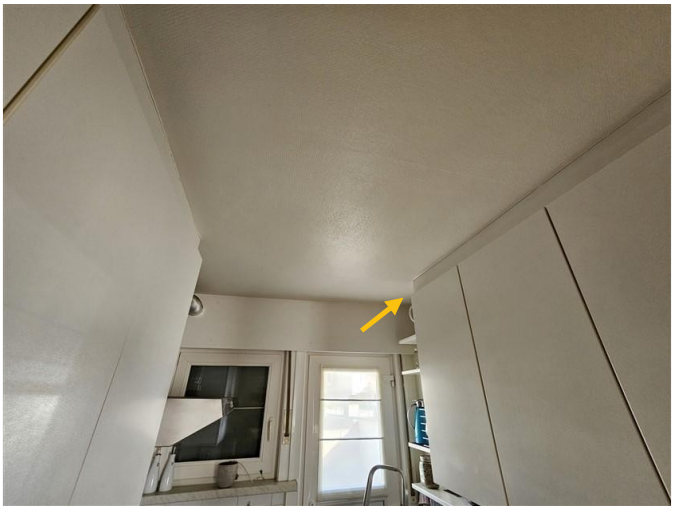
Fiche 7: Pleisterwerk plafonds

Geen asbest

#	Type	Referentie	Resultaat
7.1	Mengmonster	SLO-AA-26074-2	Geen asbest

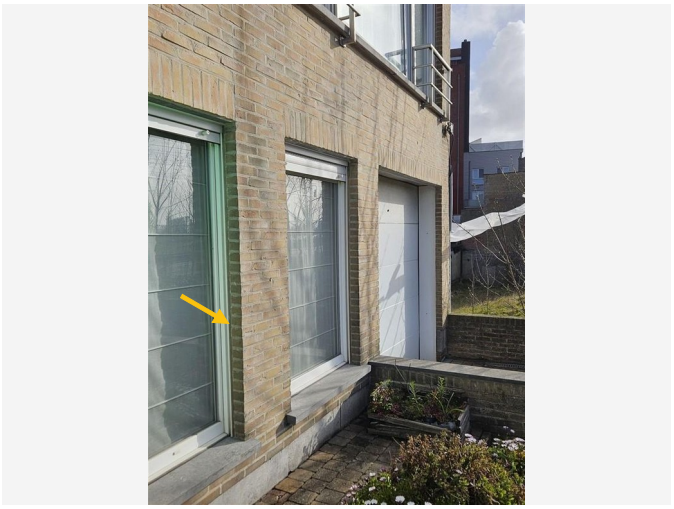
Beschrijving	Notitie	Terug te vinden op plannen
Fiche 9: Afkitting en mastiek (raam)kozijnen	Tijdens de inspectie is visueel vastgesteld dat de aanwezige mastiek aan (raam)kozijnen van een niet asbestverdacht type is. Niet-asbestverdacht.	-
Fiche 10: Dakbedekking (garage)	Tijdens de inspectie is visueel vastgesteld dat de aanwezige dakbedekking van de garage bestaat uit een niet asbestverdacht materiaal (metalen isolatieplaten).	Plan 2.2: Dakplan garage
