Asbestinventarisattest

Westvleterendorp 19, 8640 Vleteren

Attestnummer : **20261015-000069.000**
Uitgegeven op : **15.10.2026**
Geldig tot : **15.10.2031**

Niet-asbestveilig

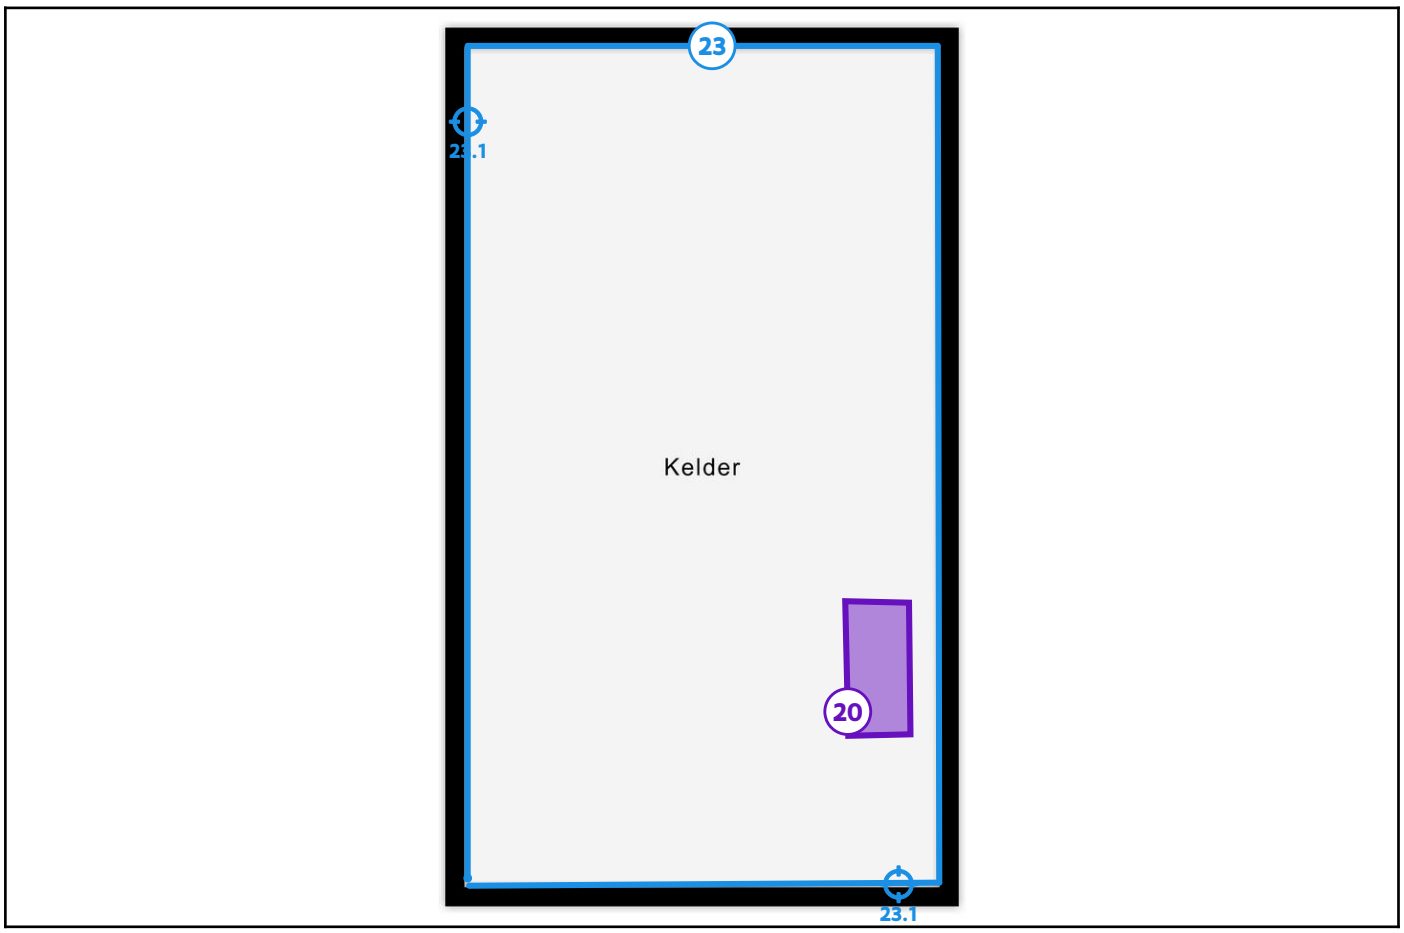
Plan 1.1: Grondplan kelder

Beschrijving	Type	Actie
20. Oude regenwaterpomp in kelder	Advies	-
23. Cementage kelder	Geen asbest	-
23.1 Code: MM03	Mengmonster	-

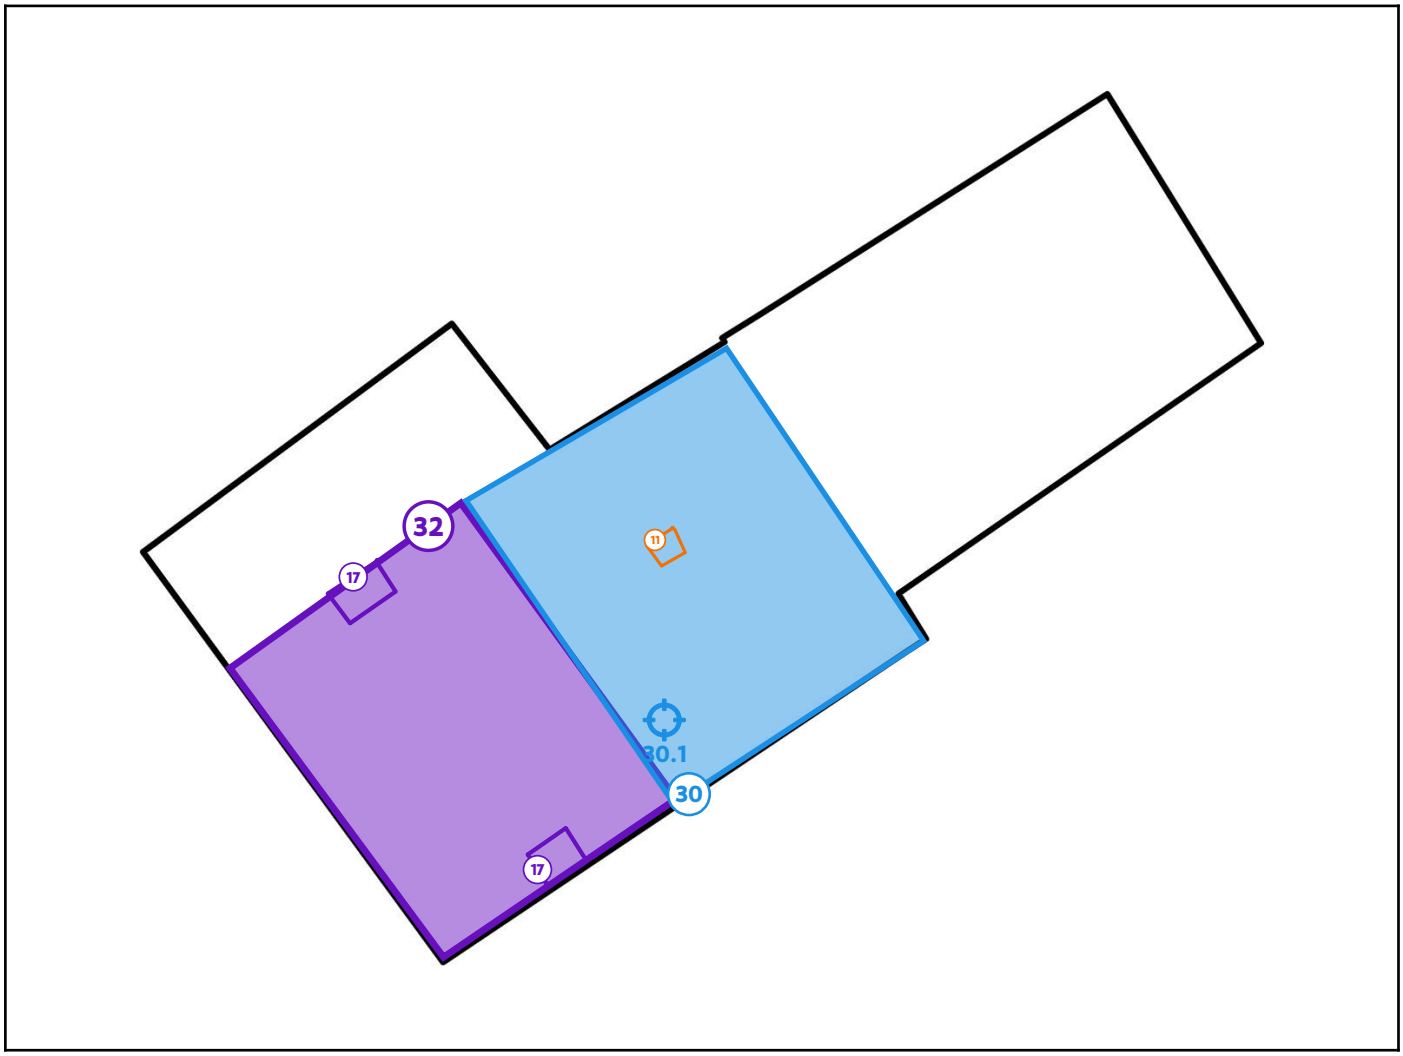
Plan 1.9: Grondplan dak

Beschrijving	Type	Actie
11. Rookgaskanaal op het dak	Asbestmateriaal	Verwijderen
17. Beperking inspectie binnenzijde schoorstenen	Beperking	-
30. Roofing plat dak - monstername	Geen asbest	-
30.1 Code: MM08	Puntmonster	-
32. Dakbedekking dakpannen - woning	Overige ruimte of materiaal	-

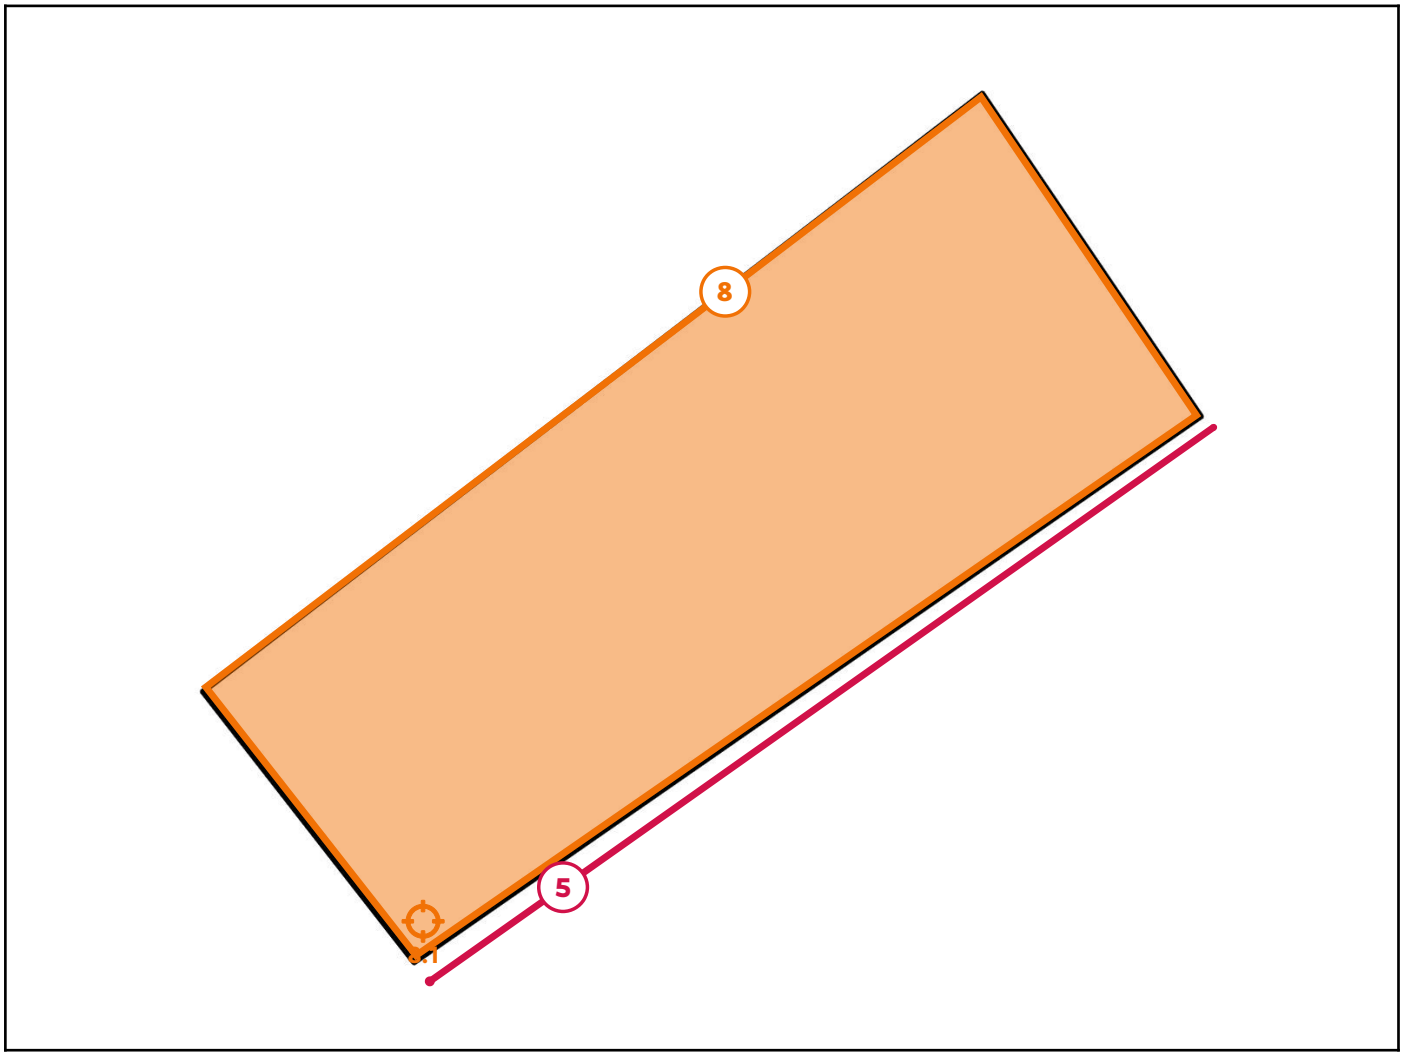
Plan 3.1: Afdak plan

Beschrijving	Type	Actie
5. Slib in dakgoot bijgebouwen afkomstig van golfplaten	Asbestmateriaal	Dringend verwijderen
8. Golfplaten afdak - buitenlucht	Asbestmateriaal	Verwijderen
8.1 Code: MM16	Puntmonster	-

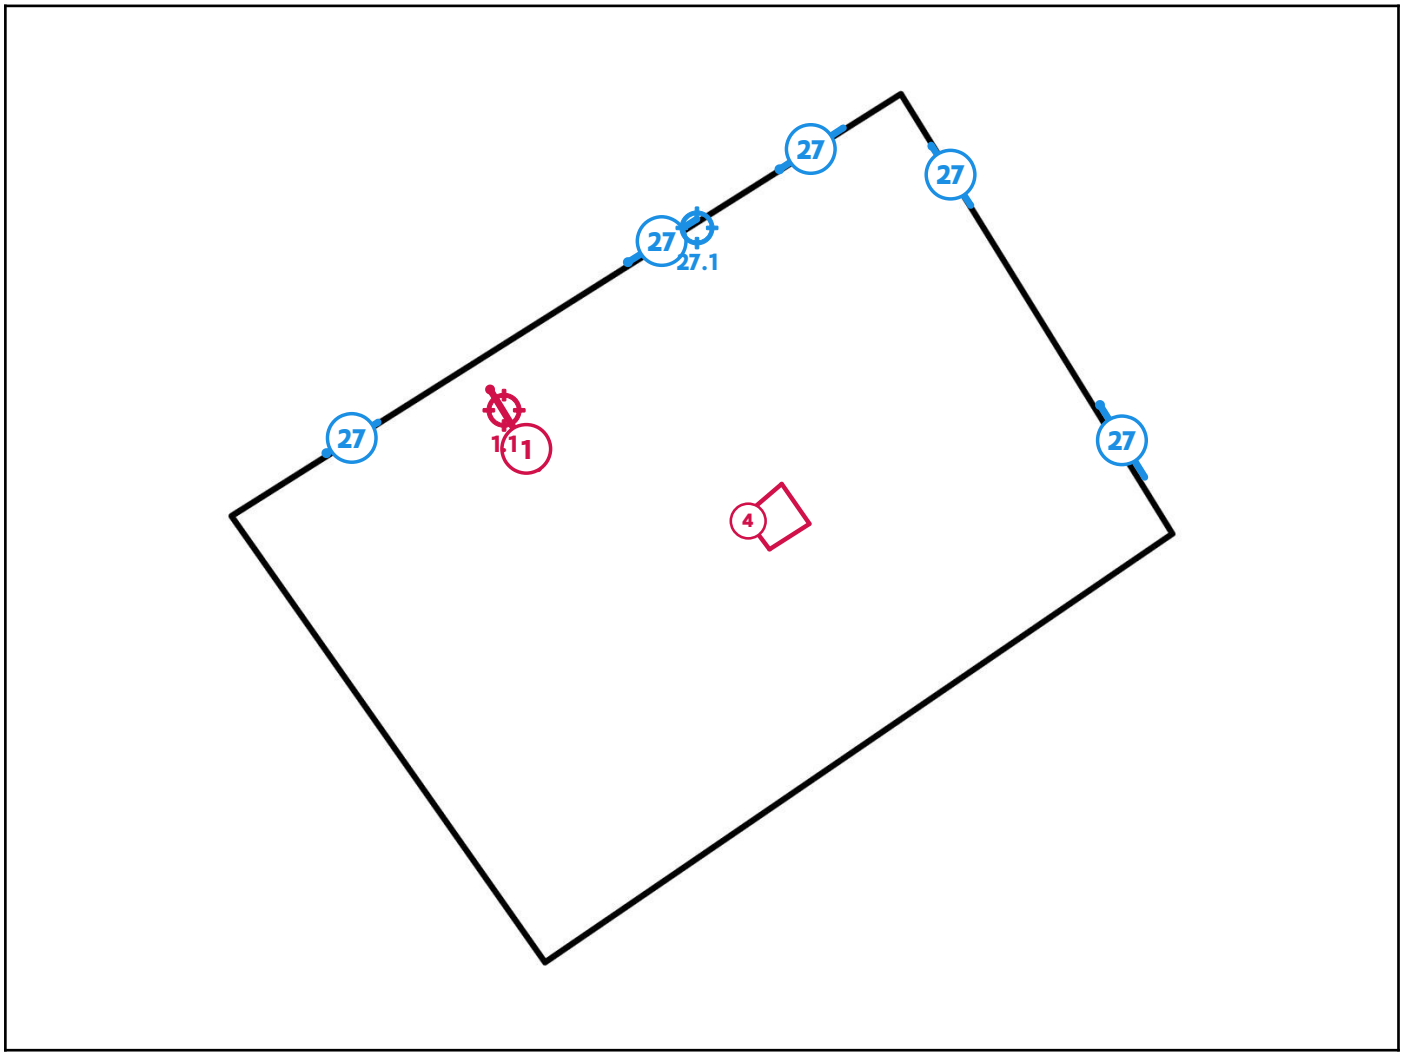
Plan 4.1: Opslagruimte plan

Beschrijving	Type	Actie
1. Cementplaat tegen deur in opslagruimte	Asbestmateriaal	Dringend verwijderen
1.1 Code: MM12	Puntmonster	-
4. Afval ton met deksel	Asbestmateriaal	Dringend verwijderen
27. Verdachte mastiek tussen gevel en schrijnwerk - bijgebouwen	Geen asbest	-
27.1 Code: MM13	Puntmonster	-

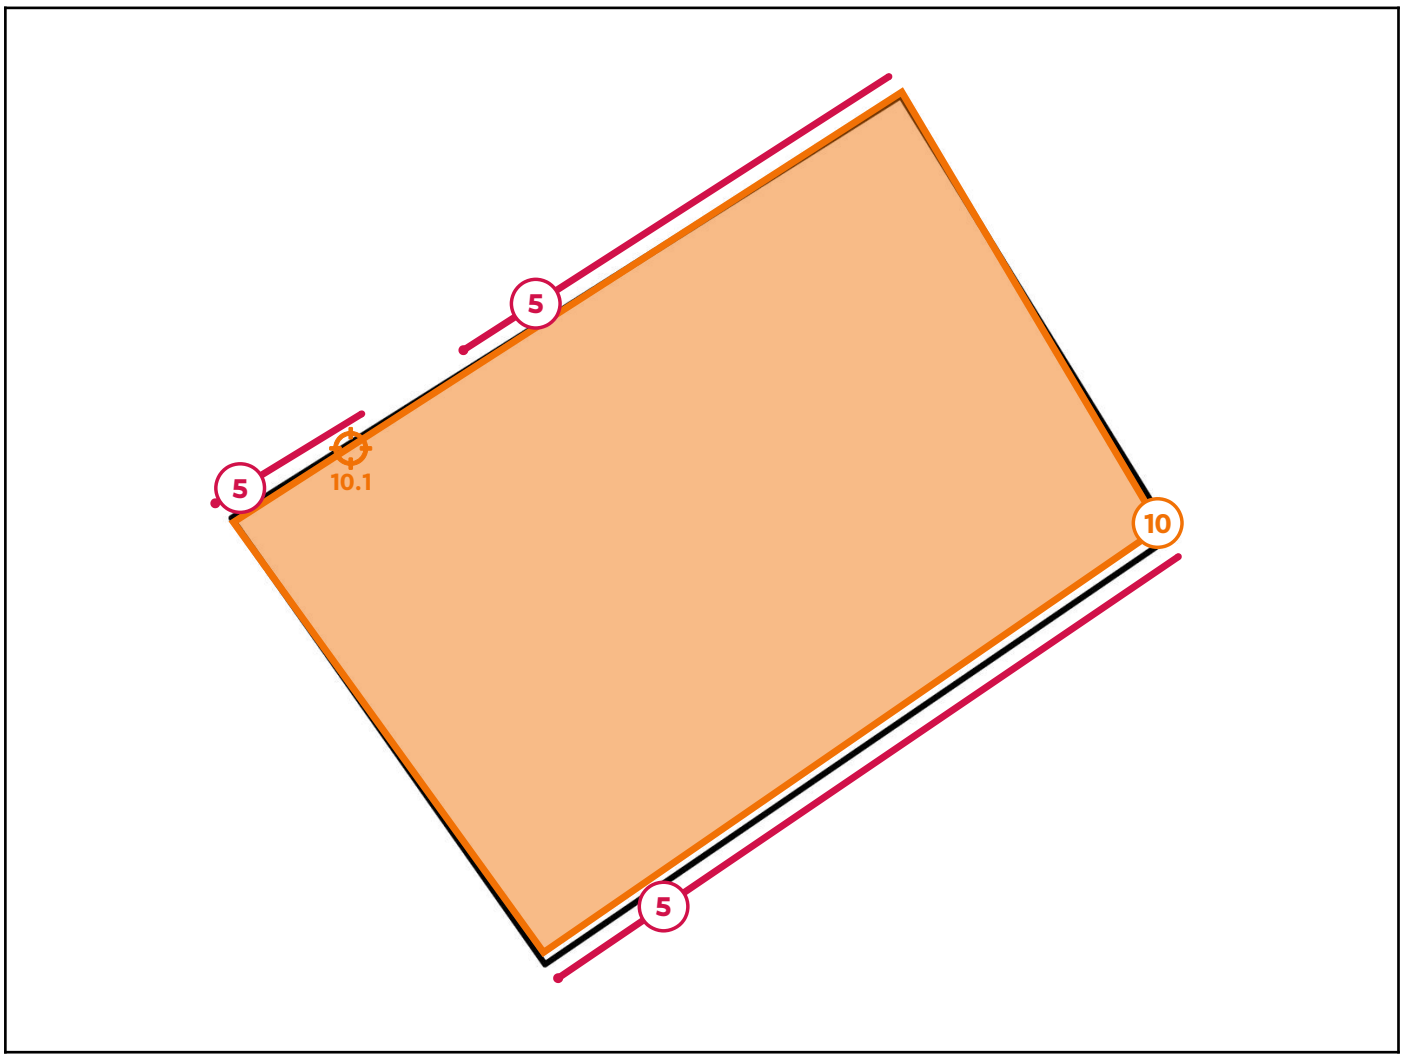
Plan 4.2: Opslagruimte plan - dak

Beschrijving	Type	Actie
5. Slib in dakgoot bijgebouwen afkomstig van golfplaten	Asbestmateriaal	Dringend verwijderen
10. Golfplaten opslagruimte - binnenlucht	Asbestmateriaal	Verwijderen
10.1 Code: MM15	Puntmonster	-

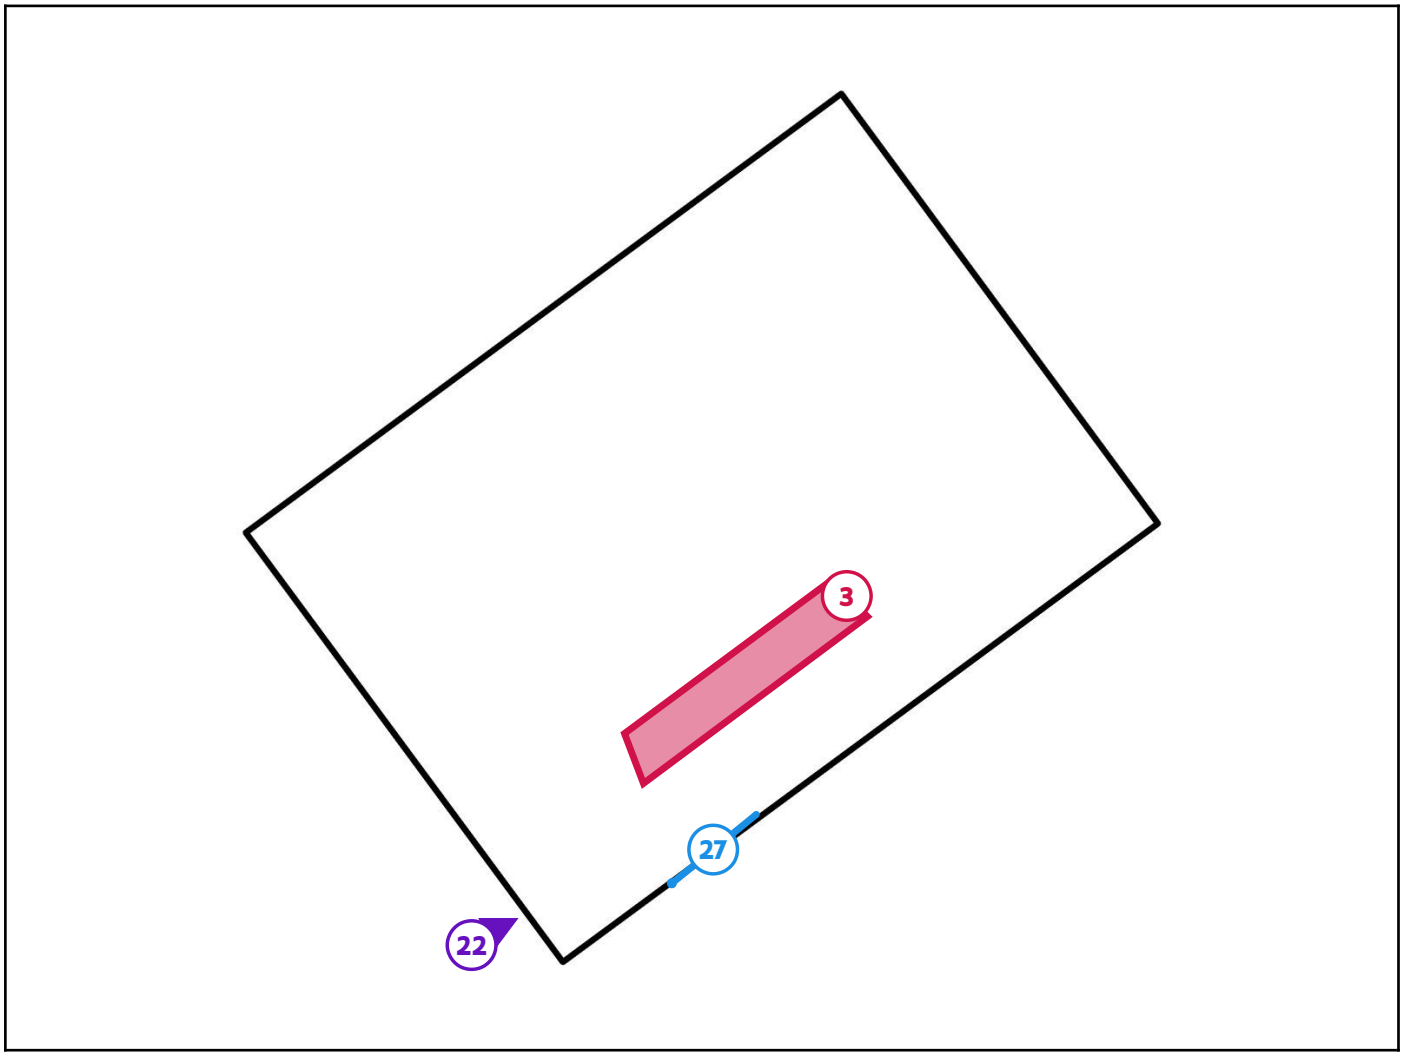
Plan 5.1: Loods plan

Beschrijving	Type	Actie
3. Afval deksteen in loods	Asbestmateriaal	Dringend verwijderen
22. Oude regenwaterpomp voor loods	Advies	-
27. Verdachte mastiek tussen gevel en schrijnwerk - bijgebouwen	Geen asbest	-

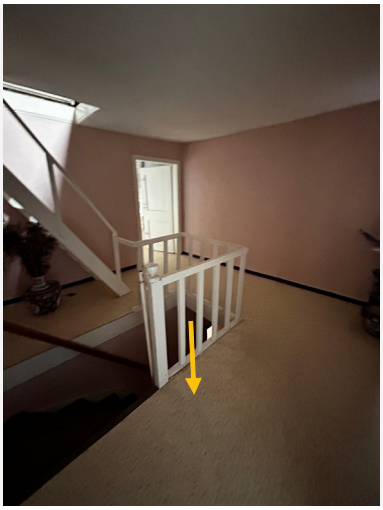
Fiche 18: Geen verdacht vloerzeil - 1ste verdiep

Basis voor advies	De asbestdeskundige beoordeelt het materiaal als niet-asbestverdacht.

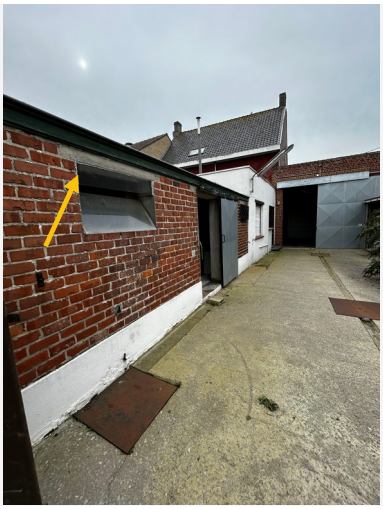
Fiche 27: Verdachte mastiek tussen gevel en schrijnwerk - bijgebouwen

Beschrijving	Verdachte mastiek tussen gevel en schrijnwerk - bijgebouwen
Omgeving	Buiten
Primaire drager	Wand buitenschil
Bindmiddel van materiaal	Kitten, mastiek, pasta
Gebondenheid op basis van bindmiddel	Hecht
Hoeveelheid (gewicht - aantal)	• 12,00 kg - 1 stuk
Totaal gewicht	12,00 kg
Identificatiemethode	Een monstername door de asbestdeskundige met laboanalyse door een asbestlabo.
Destructieve handeling voor identificatie	Nee
Opmerking	De hoeveelheid is een indicatie en mag niet verder gebruikt worden als maatstaf. Deze mastiek was aanwezig tussen het glas en de bakstenen van de opslagruimte en de loods.

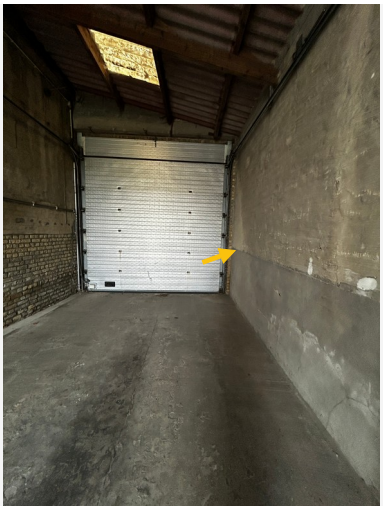
Fiche 28: Cementage binnenzijde garage

Beschrijving	Cementage binnenzijde garage
Omgeving	Binnen
Primaire drager	Binnenwand
Bindmiddel van materiaal	Cement
Gebondenheid op basis van bindmiddel	Hecht
Hoeveelheid (oppervlakte - dikte - aantal)	• 40,00 m^2 - 2,00 cm - 1 stuk
Totaal volume	0,80 m^3
Identificatiemethode	Een monstername door de asbestdeskundige met laboanalyse door een asbestlabo.
Destructieve handeling voor identificatie	Nee
Opmerking	De hoeveelheid is een inschatting, geen maatstaf voor heffingen.
