Asbestinventarisattest

Sint-Lenardsstraat 1, 8380 Brugge

Attestnummer : **20231222-000111.000**
Uitgegeven op : **22.12.2023**
Geldig tot : **22.12.2033**

Niet-asbestveilig

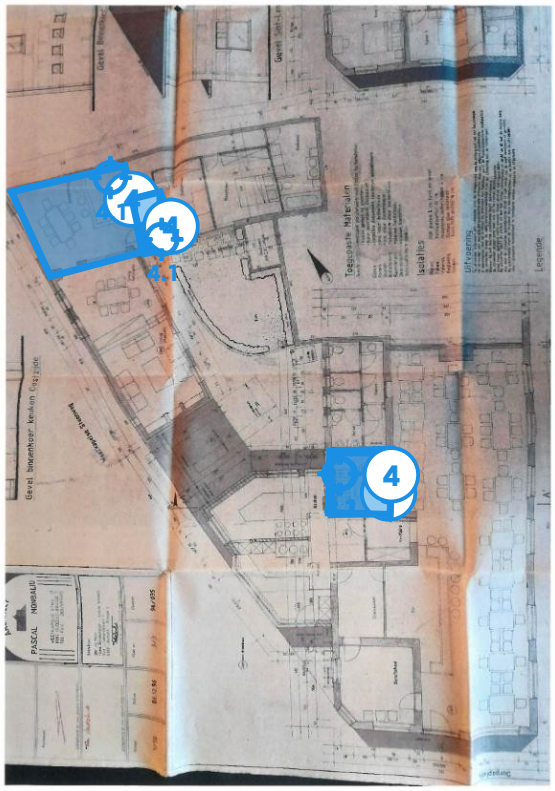
Plan 1.1: 70026_12467_plannen (1)

Beschrijving	Type	Actie
3. Pleisterwerk muren	Geen asbest	-
3.1 Code: 1	Mengmonster	-
4. Plafond	Geen asbest	-
4.1 Code: 2	Mengmonster	-

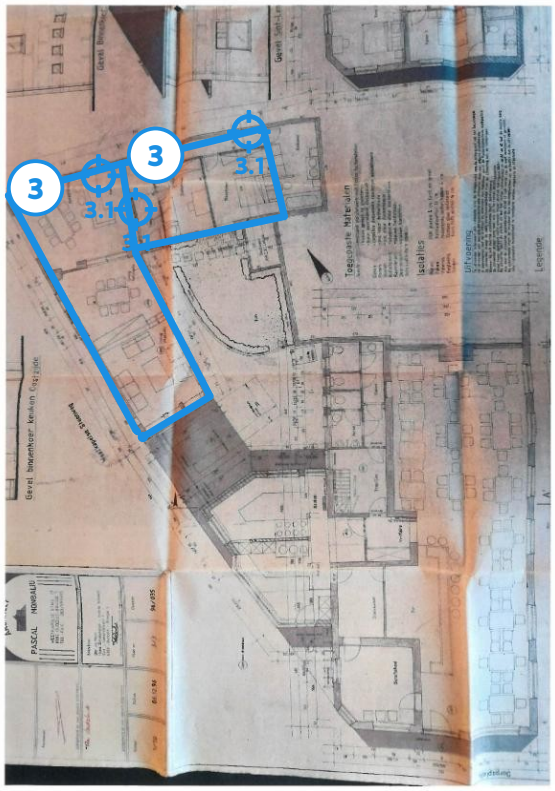
Plan 1.2: 70026_12467_plannen (1)

Beschrijving	Type	Actie
3. Pleisterwerk muren	Geen asbest	-
3.1 Code: 1	Mengmonster	-

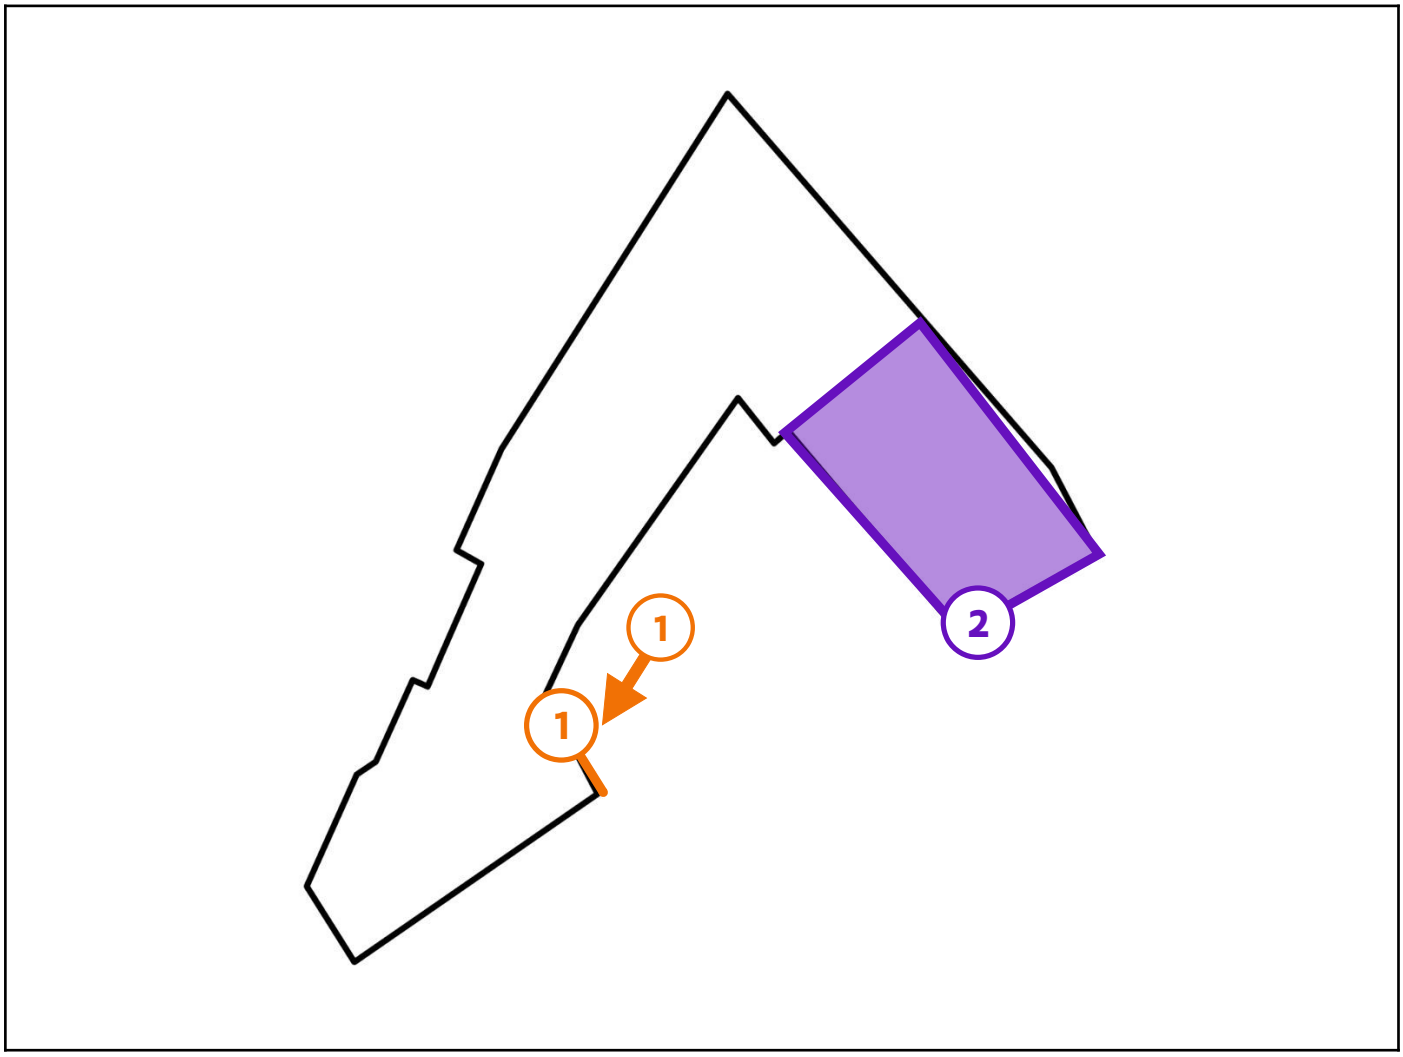
Plan 1.3: Hoofdgebouw plan

Beschrijving	Type	Actie
1. Gevelleien	Asbestmateriaal	Verwijderen
2. Roofing plat dak	Advies	-

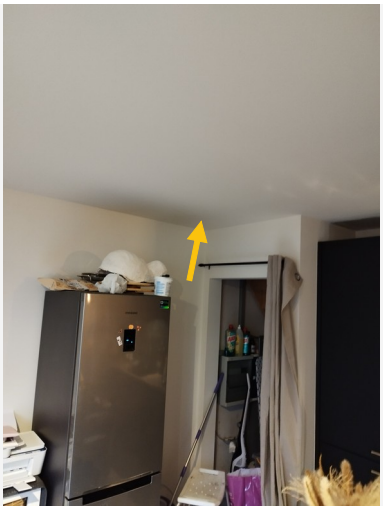
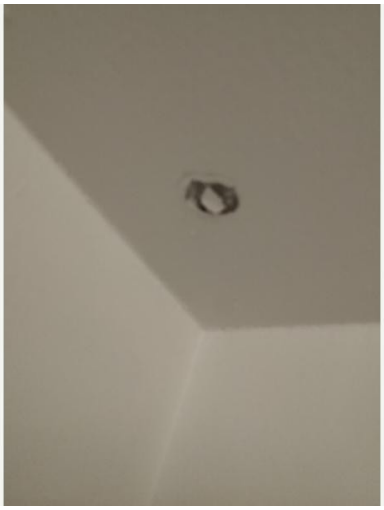
Fiche 4: Plafond

Geen asbest

Gebondenheid op basis van bindmiddel	Niet-hechtgebonden
Hoeveelheid (oppervlakte - dikte - aantal)	• 400,00 m^2 - 1,00 cm - 1 stuk
Totaal volume	4,00 m^3
Identificatiemethode	Vaststelling met monstername
Destructieve handeling voor identificatie	Nee
Opmerking	Volgens het inspectieprotocol is een monstername van het pleisterwerk verplicht om dit te identificeren als niet-asbesthoudend. Locatie staalnames: Inkomhall woning/ Keuken woning / B&B traphall De vermelde oppervlaktes en volumes betreffen een beredeneerde schatting. Er worden geen rechten verleend aan deze oppervlaktes/volumes. De dikte is een schatting die voorkomt uit de monsterplaatsen en is daarom niet altijd representatief. Enkel keuken en inkomhall woning vast plafond.
