Asbestinventarisattest

Boekendries 18, 9660 Brakel

Attestnummer : **20261113-000197.002**
Uitgegeven op : **13.11.2026**
Geldig tot : **13.11.2031**

Niet-asbestveilig

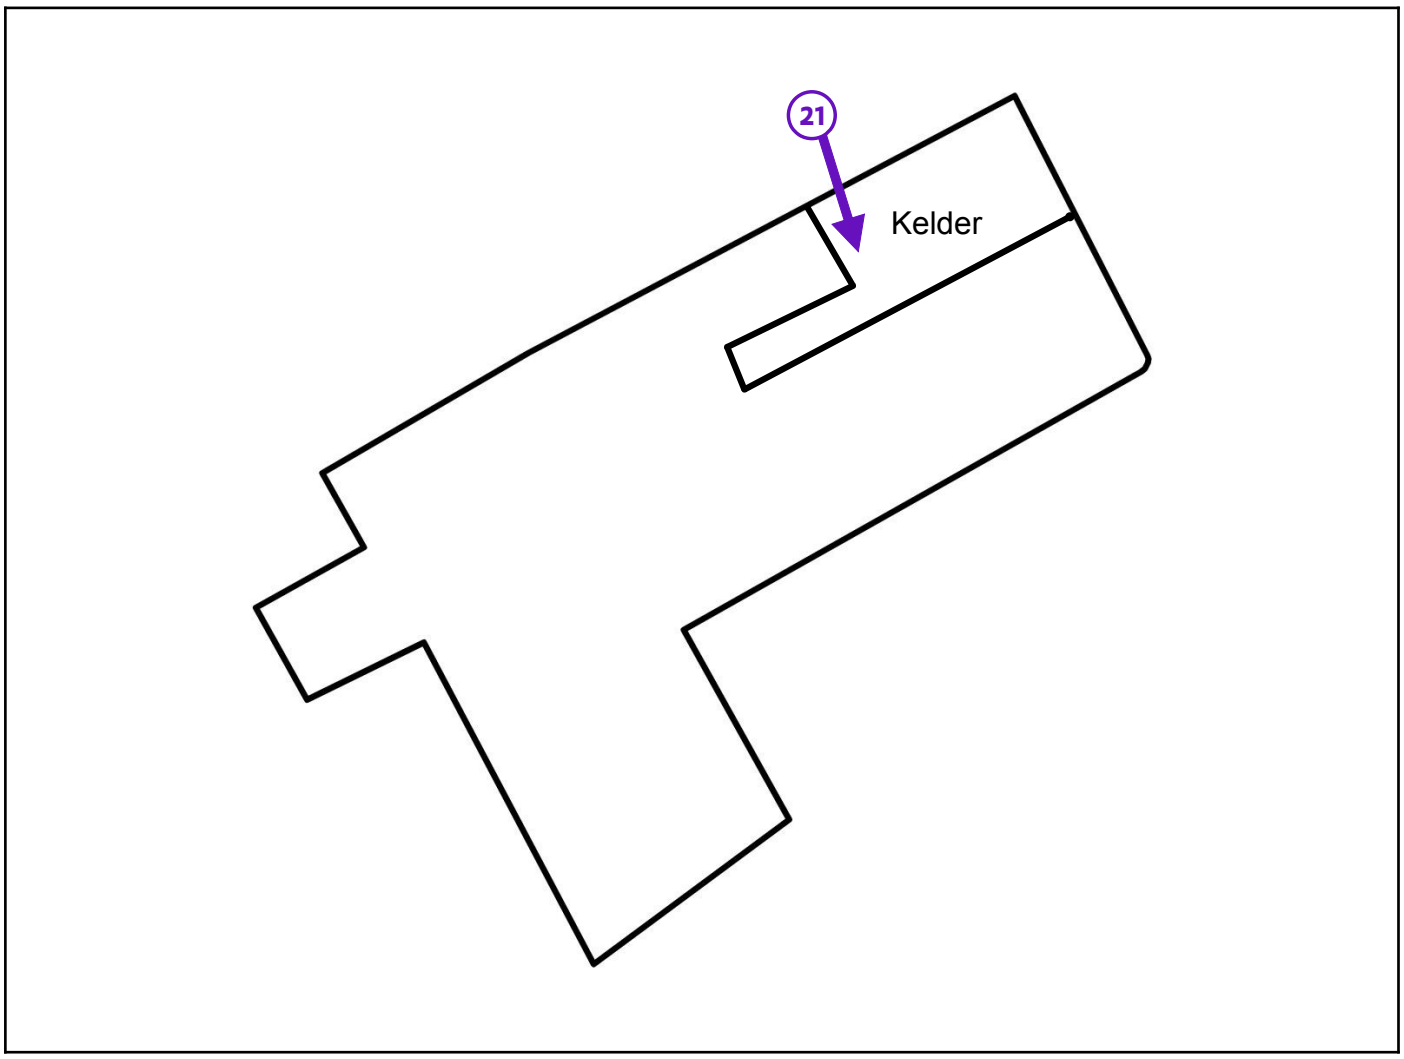
Plan 1.1: Kelder

Beschrijving	Type	Actie
21. 1. Materialen aan de stookketel (dichtingen, isolerend materiaal,...)	Overige ruimte of materiaal	-

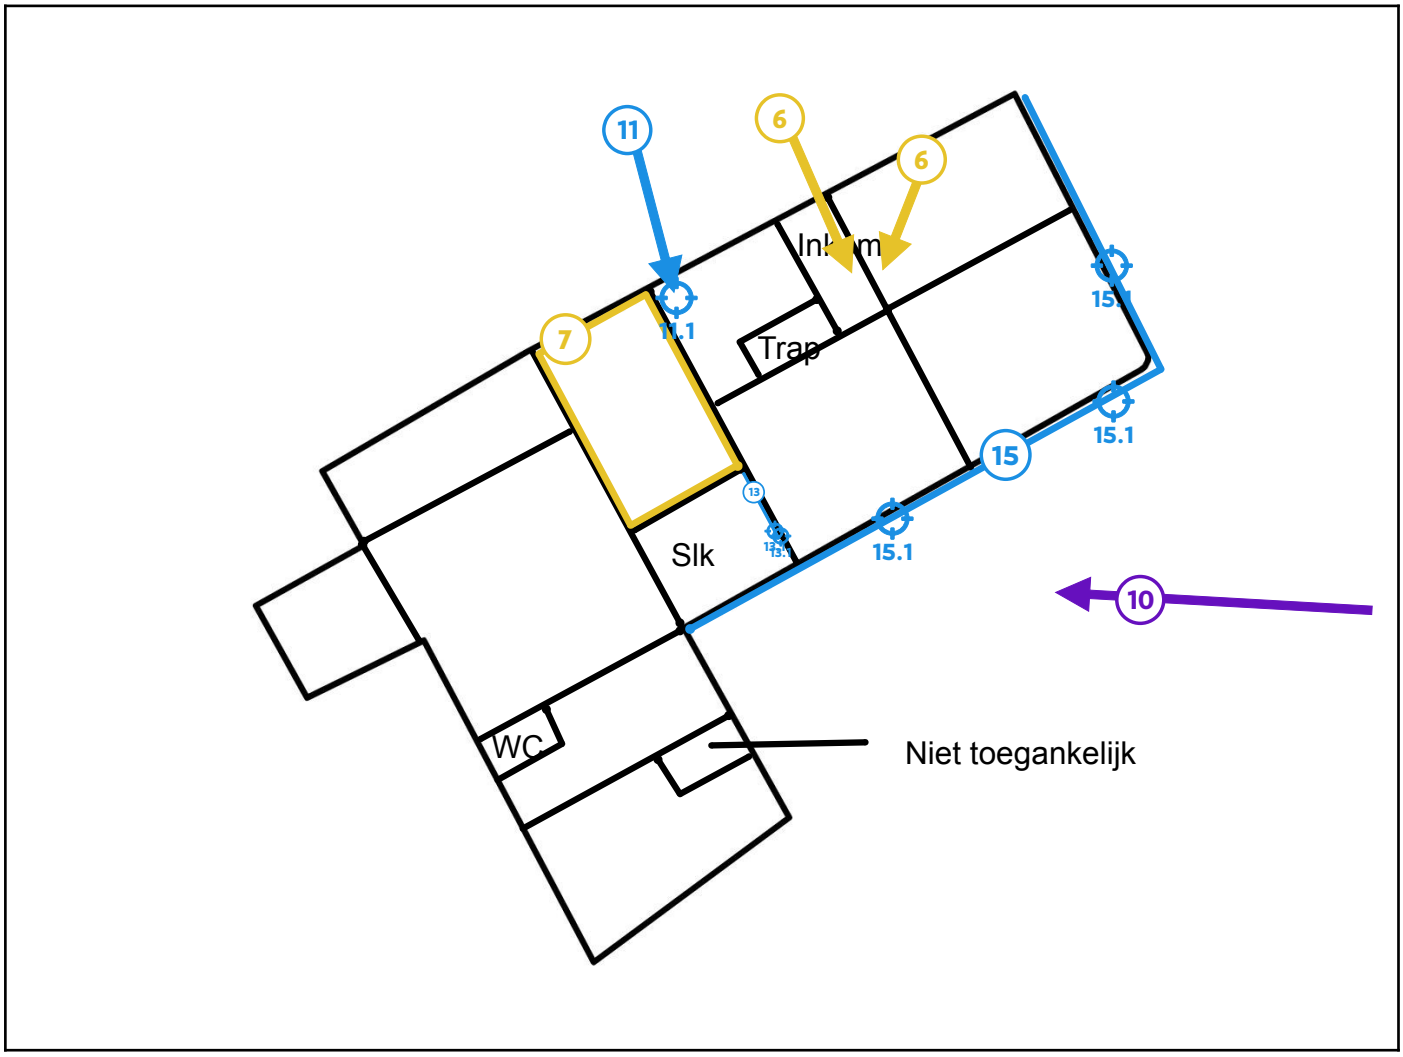
Plan 1.2: Gelijkvloers

Beschrijving	Type	Actie
6. Bakeliet	Asbestmateriaal	Zorgvuldig beheren
7. Lambrisering	Asbestmateriaal	Zorgvuldig beheren
10. Riolering	Advies	-
11. Antidreunlaag	Geen asbest	-
11.1 Code: BDA26153/9	Puntmonster	-
13. Cementering binnen	Geen asbest	-
13.1 Code: BDA26153/15	Mengmonster	-

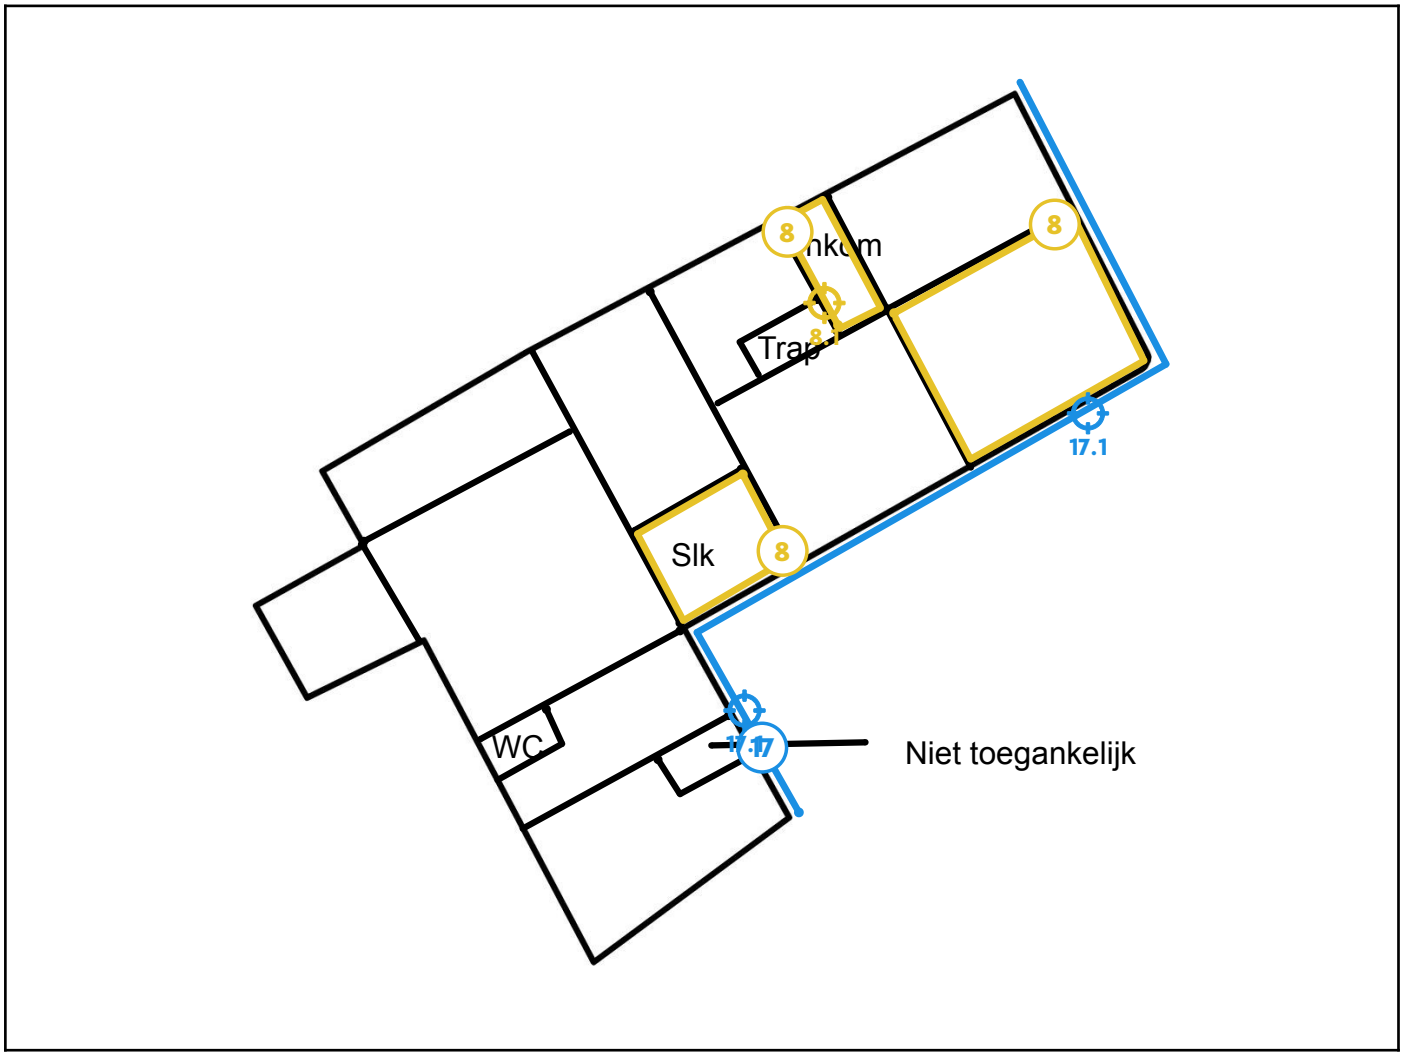
Plan 1.3: Gelijkvloers

Beschrijving	Type	Actie
8. Menuiserite	Asbestmateriaal	Zorgvuldig beheren
8.1 Code: BDA26153/10	Puntmonster	-
17. Cementering	Geen asbest	-
17.1 Code: BDA26153/5	Mengmonster	-

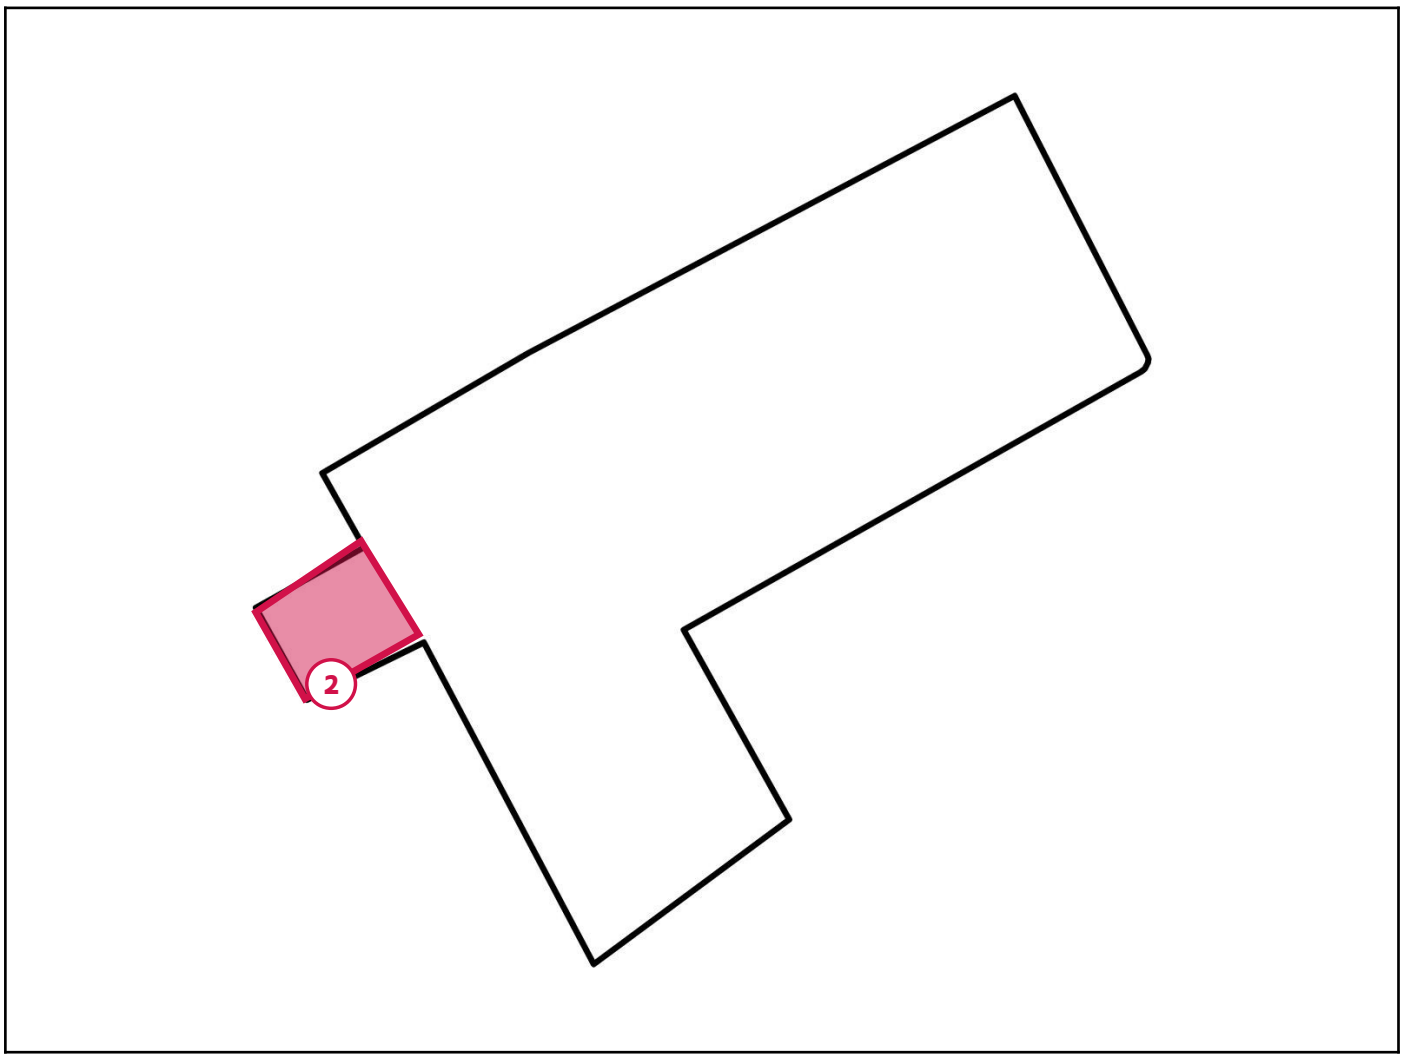
Plan 1.5: Dak

Beschrijving	Type	Actie
2. Golfplaten grote golf	Asbestmateriaal	Dringend verwijderen

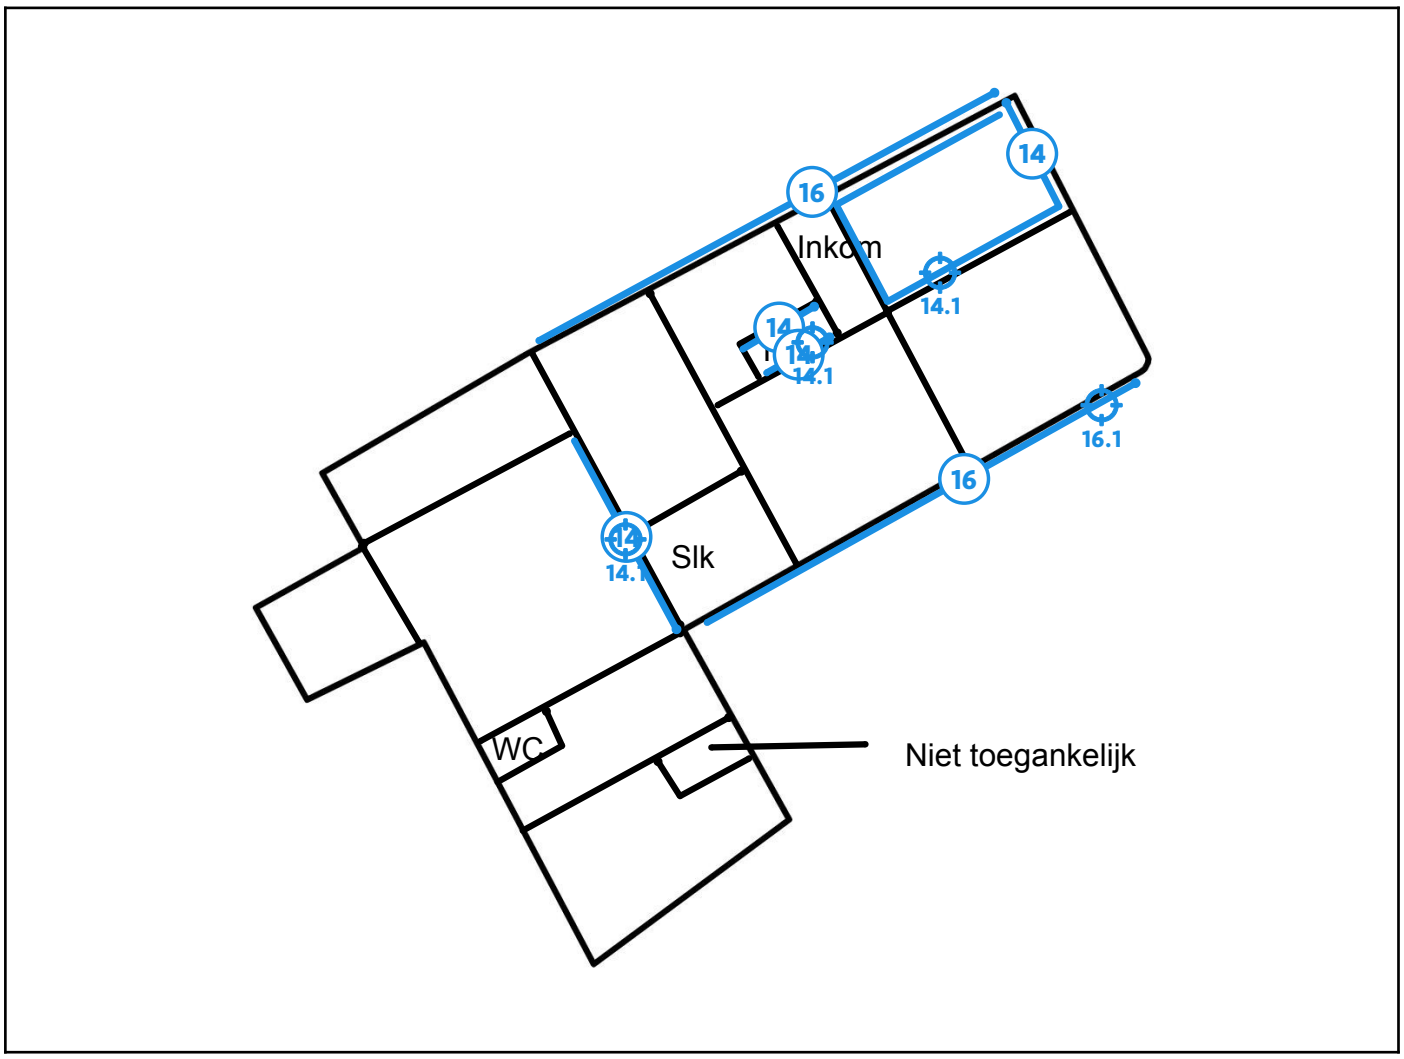
Plan 1.6: Gelijkvloers

Beschrijving	Type	Actie
14. Pleisterwerk muren,	Geen asbest	-
14.1 Code: BDA26153/7	Mengmonster	-
16. Mastieken	Geen asbest	-
16.1 Code: BDA26153/12	Puntmonster	-

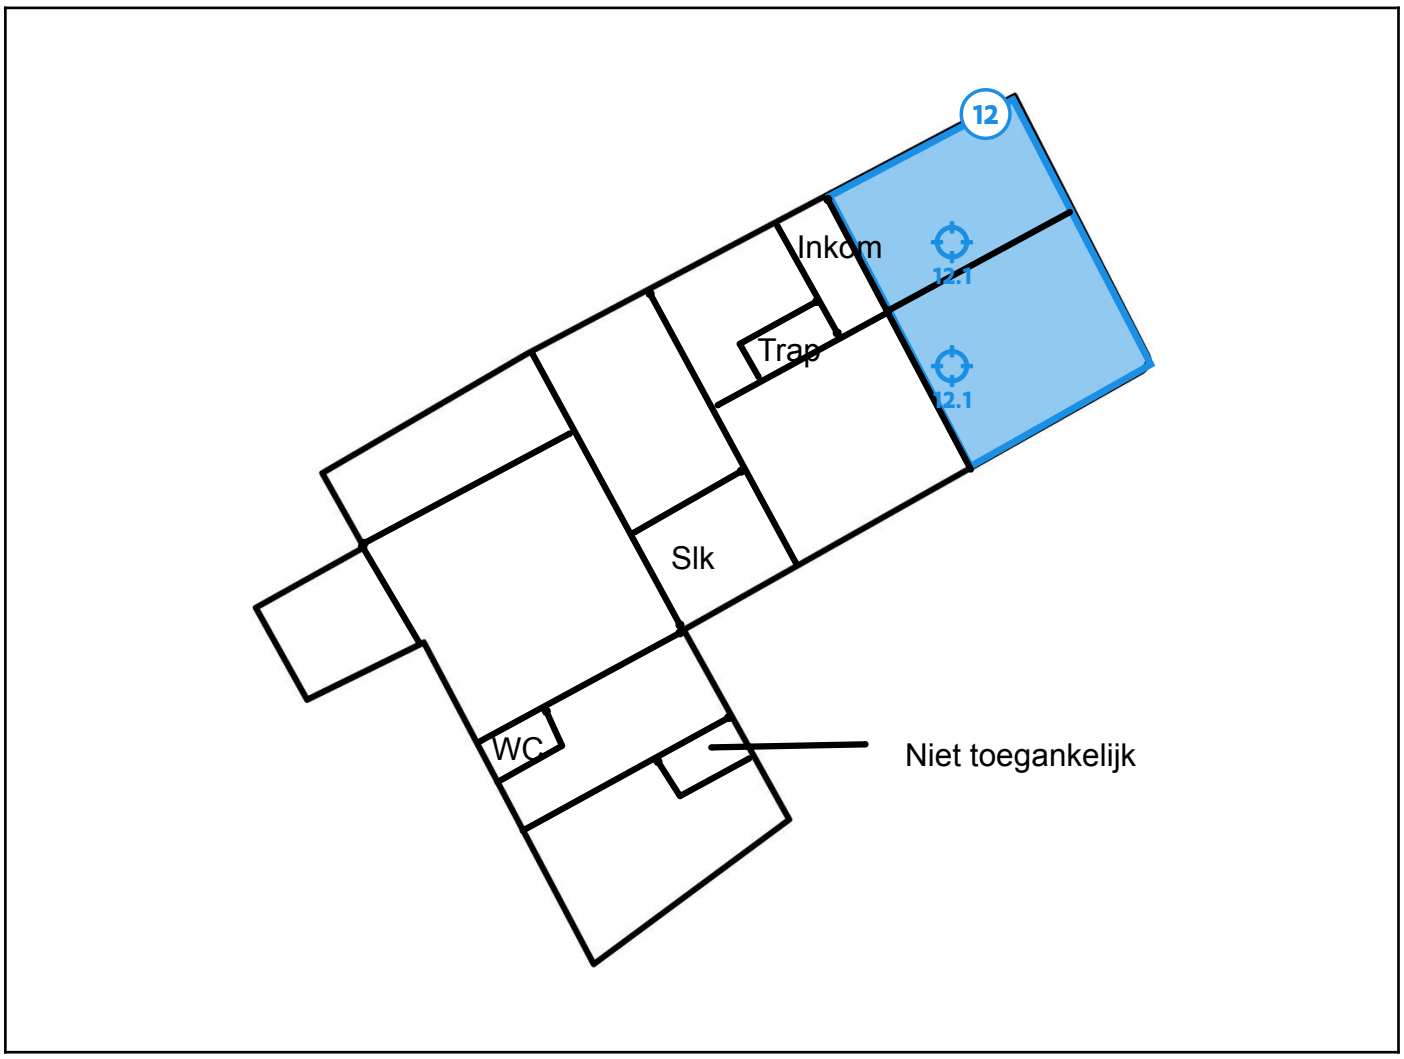
Plan 1.7: Gelijkvloers

Beschrijving	Type	Actie
12. Pleisterwerk plafonds.	Geen asbest	-
12.1 Code: BDA26153/8	Mengmonster	-

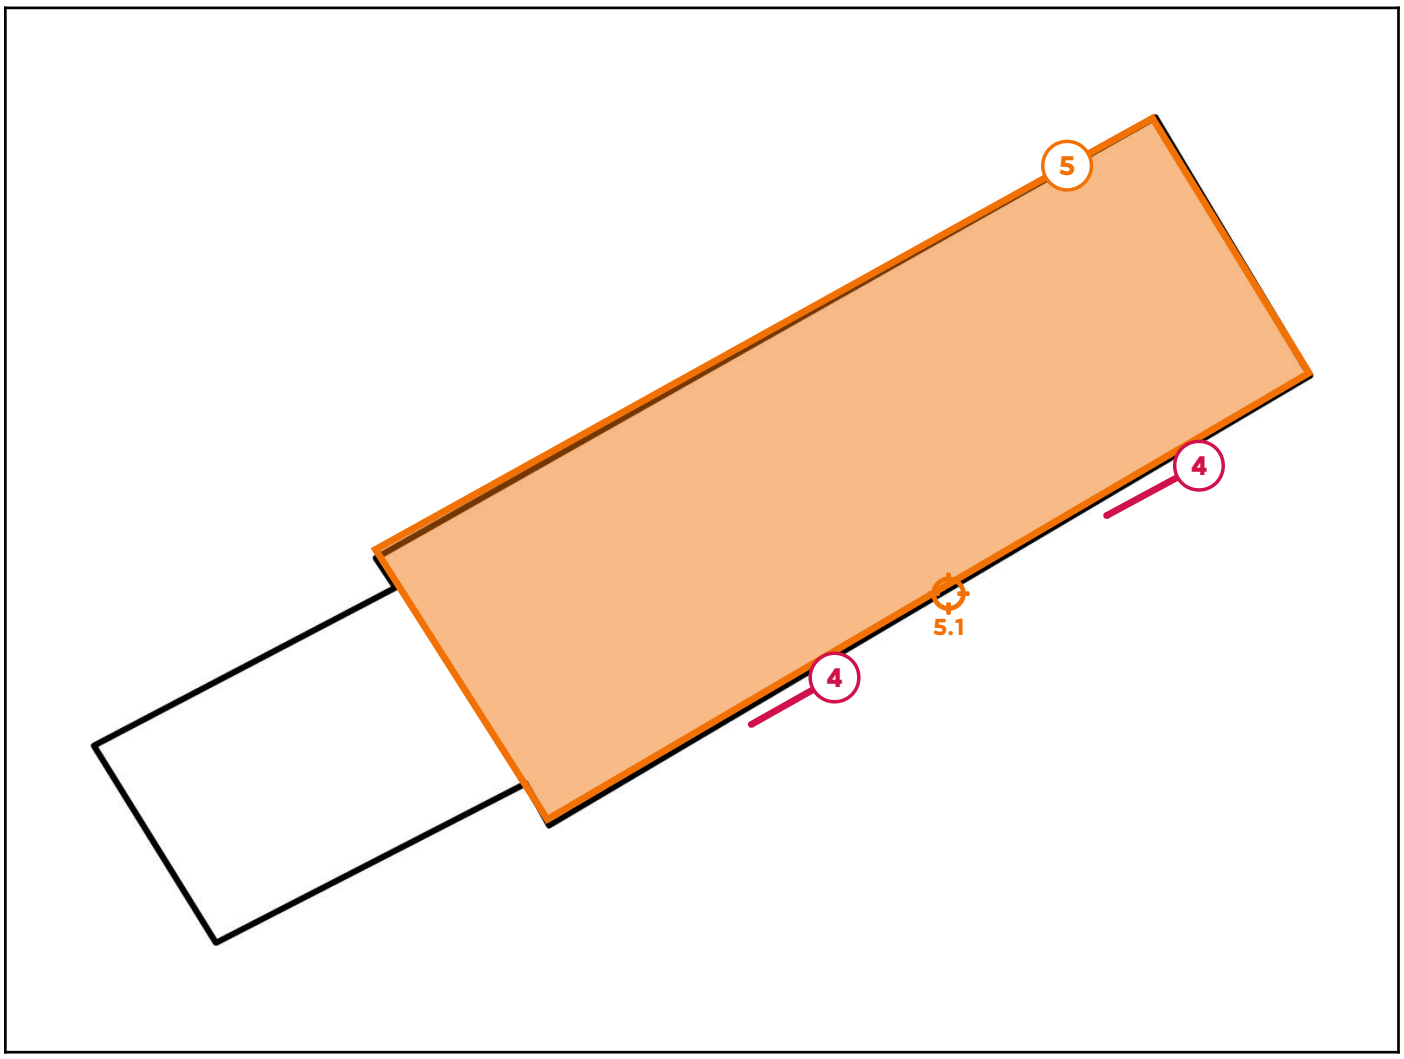
Plan 2.1: Duiventil

Beschrijving	Type	Actie
4. Menuiserite platen - landplaats duiven	Asbestmateriaal	Dringend verwijderen
5. Golfplaten kleine golf	Asbestmateriaal	Verwijderen
5.1 Code: BDA26153/14	Puntmonster	-

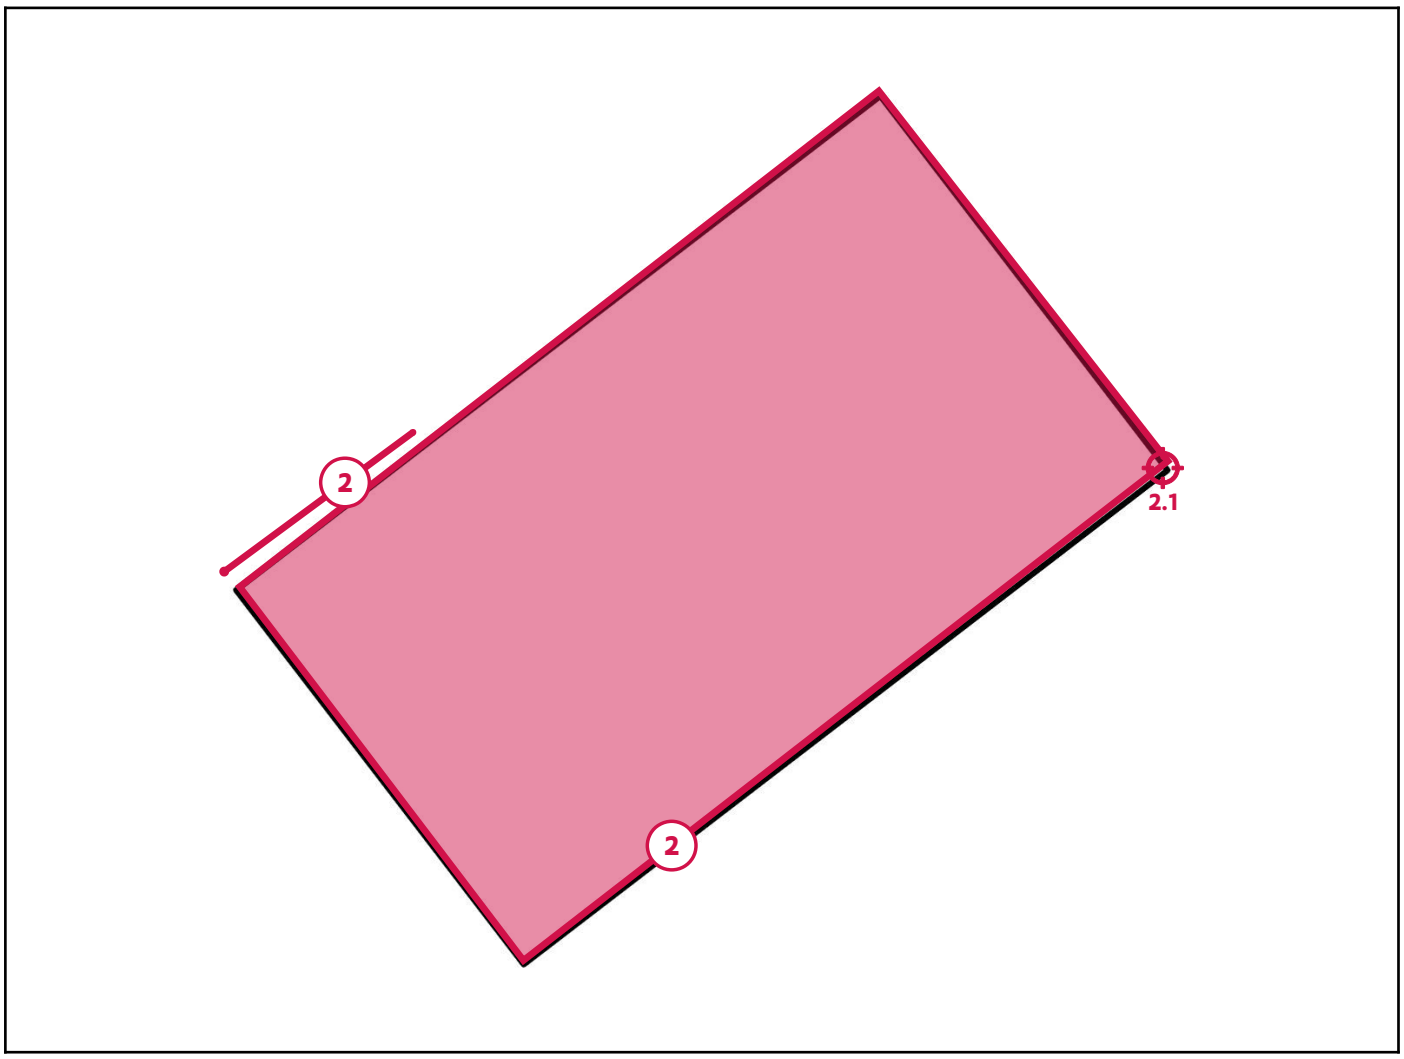
Plan 3.1: Bijgebouw

Beschrijving	Type	Actie
2. Golfplaten grote golf	Asbestmateriaal	Dringend verwijderen
2.1 Code: BDA26153/1	Puntmonster	-

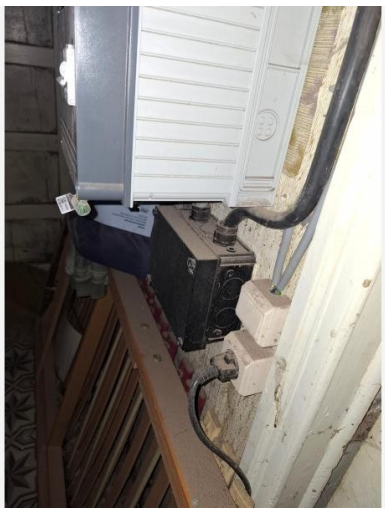
Fiche 6: Bakeliet

Eindbeoordeling materiaalrisico	Laag materiaalrisico en/of verlaagde kans op vezelvrijgave

Gebondenheid	Categorie 1: hechtgebonden in oorsprong
Asbestsoort (vezeltype)	Crocidoliet aanwezig
Asbestconcentratie	Laag (< 50%)
Afschermingsgraad van het gehele materiaal	Geheel of deels vrij aan de binnenlucht, maar geen contact met binnenluchtstromen
Toestand van het materiaal	Onbeschadigd, niet verweerd

- Zorg voor een veilig beheer. Vermijd het beschadigen van het asbestmateriaal. Controleer de toestand jaarlijks op wijzigingen.

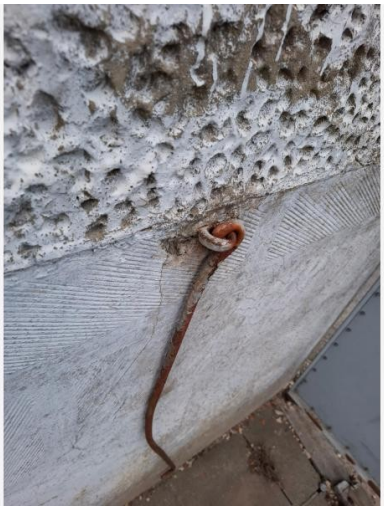
Fiche 17: Cementering

Geen asbest
