Asbestinventarisattest

Koningin Astridstraat 25/6, 8210 Zedelgem

Attestnummer : **20260908-000481.000**
Uitgegeven op : **08.09.2026**
Geldig tot : **Onbeperkt** (tenzij de toestand wijzigt)

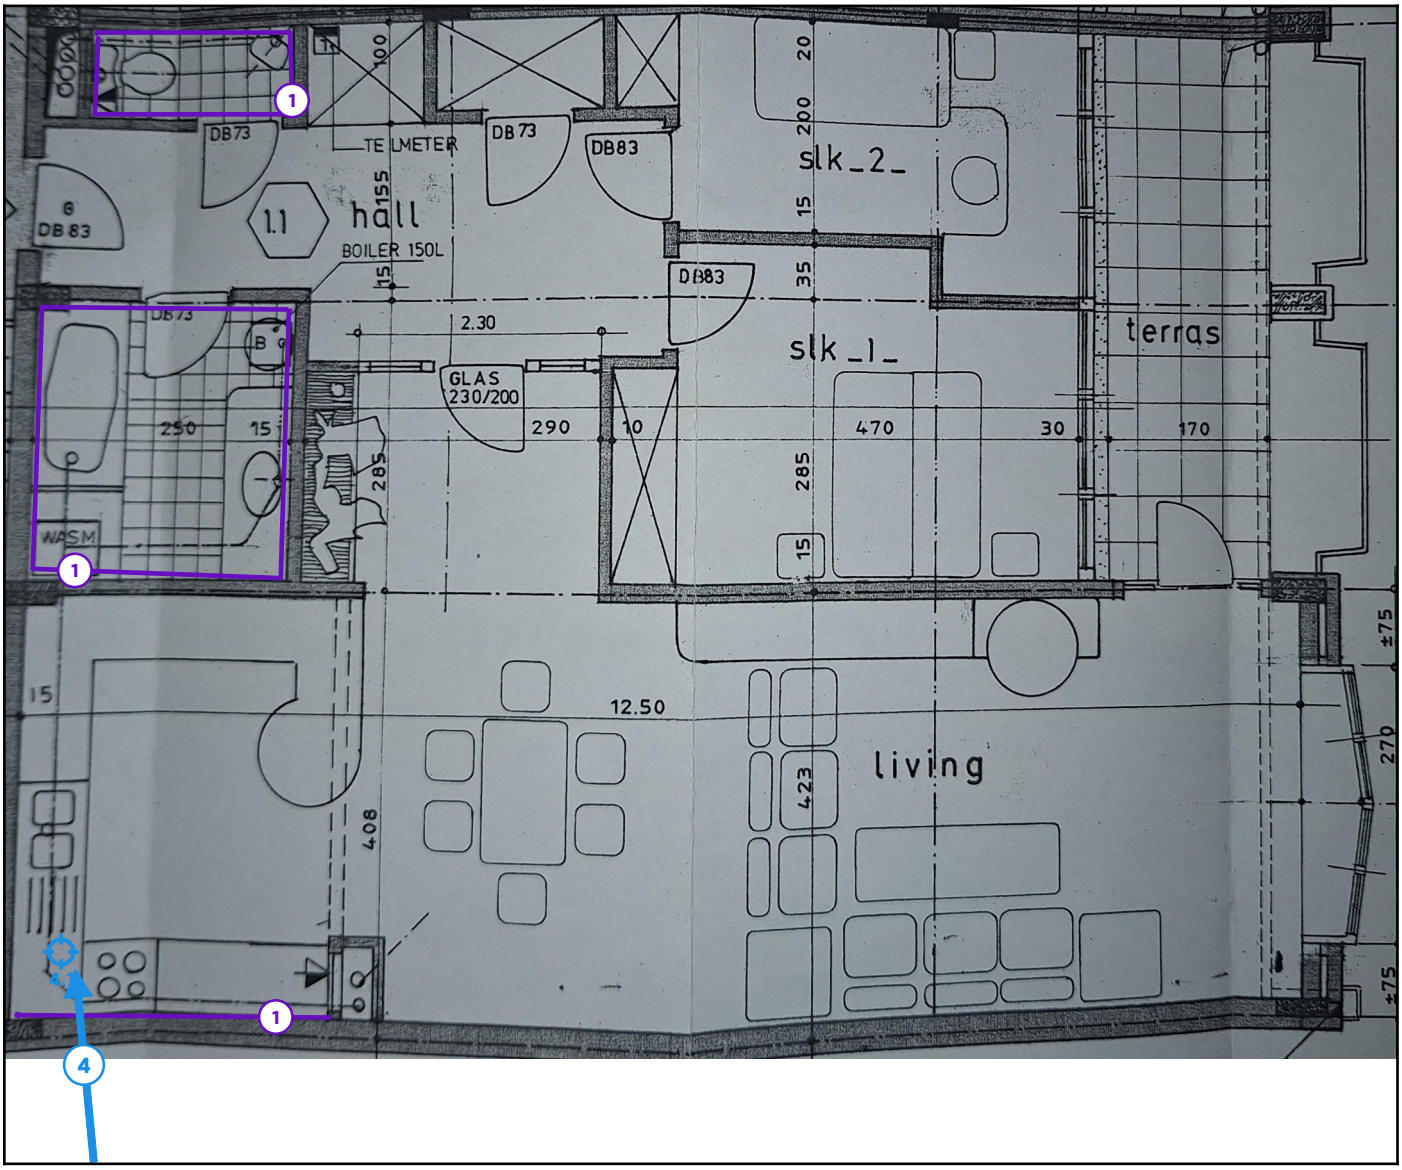
Plan 1.1: Grondplan

Beschrijving	Type	Actie
1. Tegellijm faiencetegels – Keuken, badkamer en toilet	Advies	-
4. Spatlapje – Wastafel keuken	Geen asbest	-
4.1 Code: VE 02/09/01	Puntmonster	-

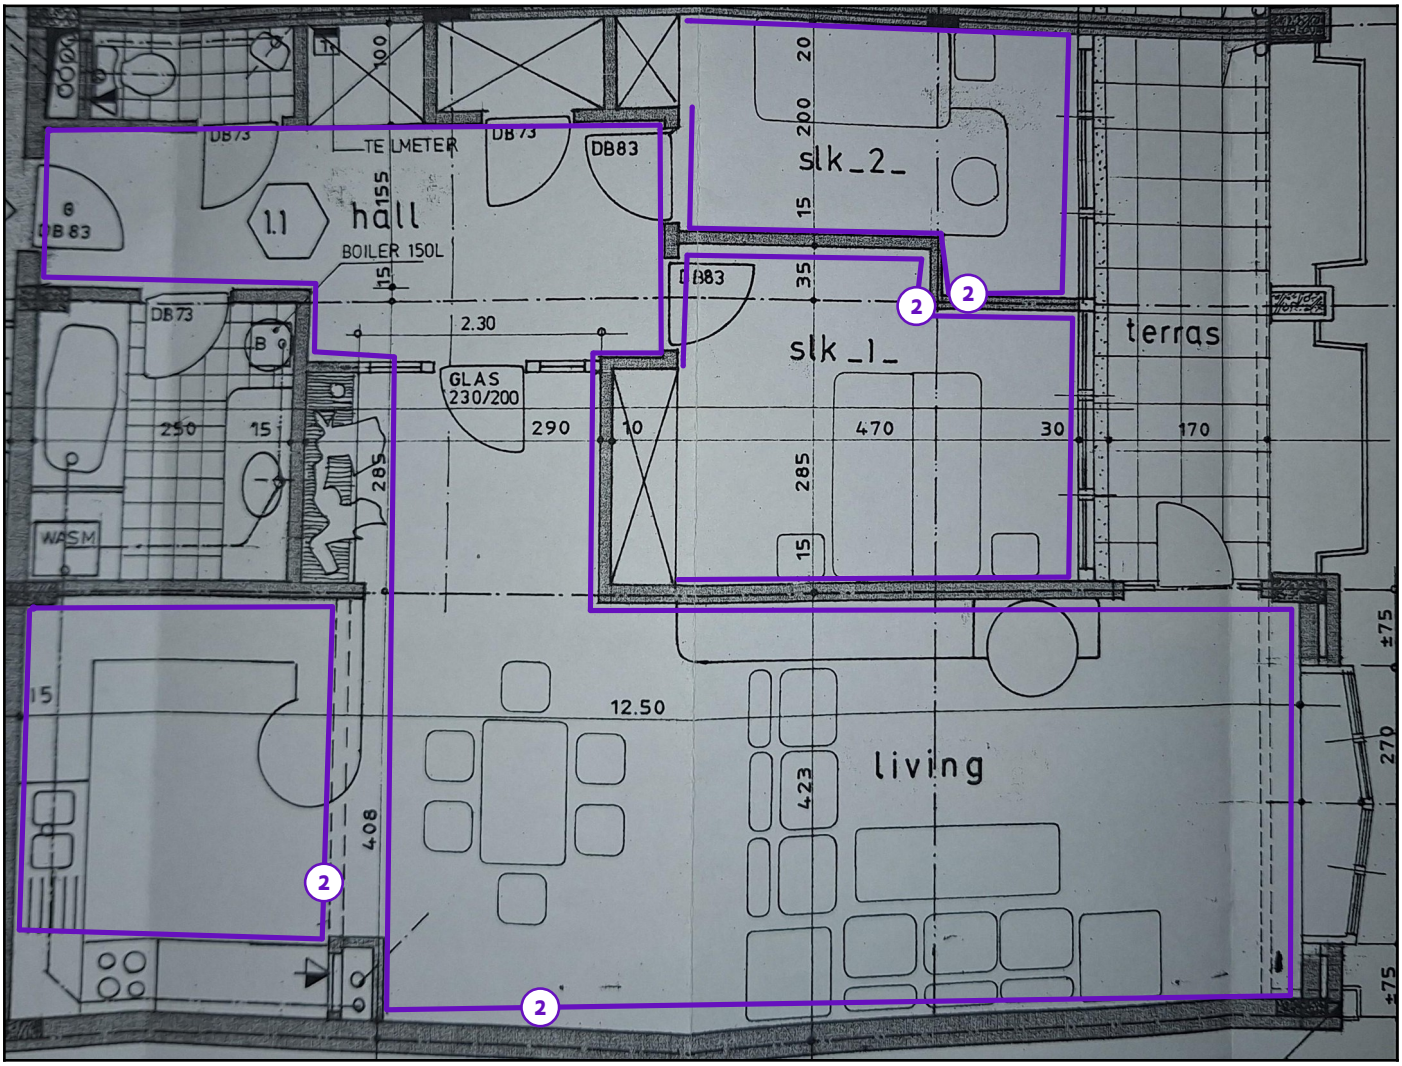
Plan 1.2: Grondplan

Beschrijving	Type	Actie
2. Lijm tegelplinten – Doorheen de woning	Advies	-

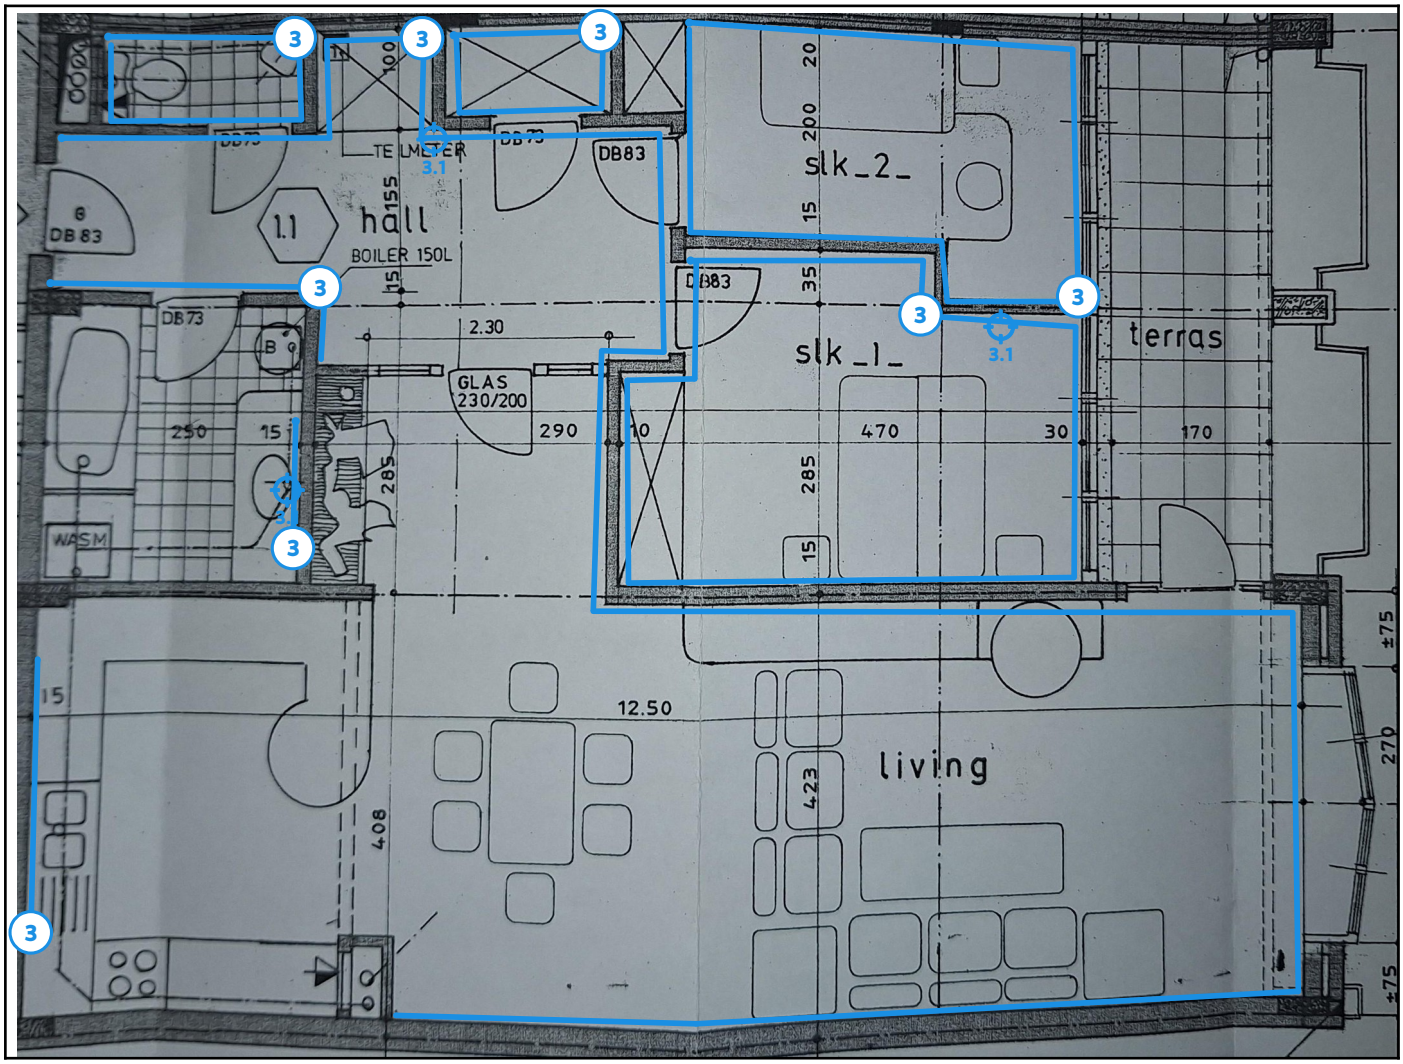
Plan 1.3: Grondplan

Beschrijving	Type	Actie
3. Pleisterwerk muren – Buitenmuren en tussenmuren	Geen asbest	-
3.1 Code: VE 02/09/02	Mengmonster	-
