Asbestinventarisattest

Oude Weg 11, 9991 Maldegem

Attestnummer : **20260925-000361.000**
Uitgegeven op : **25.09.2026**
Geldig tot : **Onbeperkt** (tenzij de toestand wijzigt)

Asbestveilig (maar mogelijk niet asbestvrij)

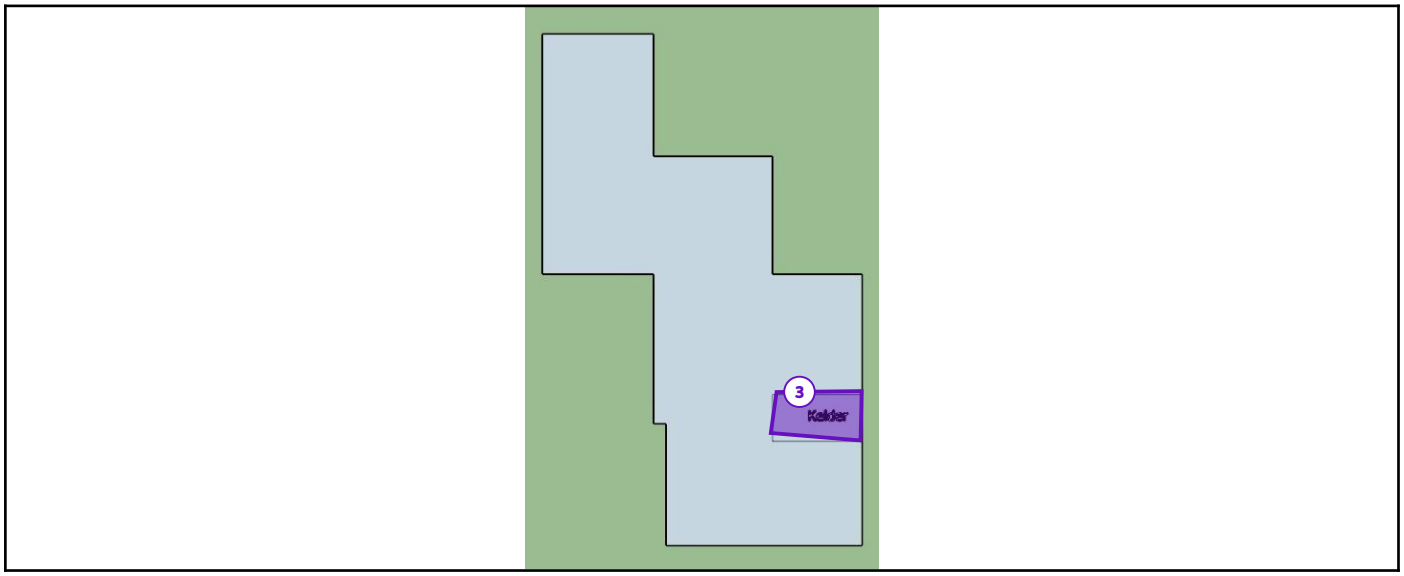
Plan 1.1: -1

Beschrijving	Type	Actie
3. Beperking kelder	Beperking	-

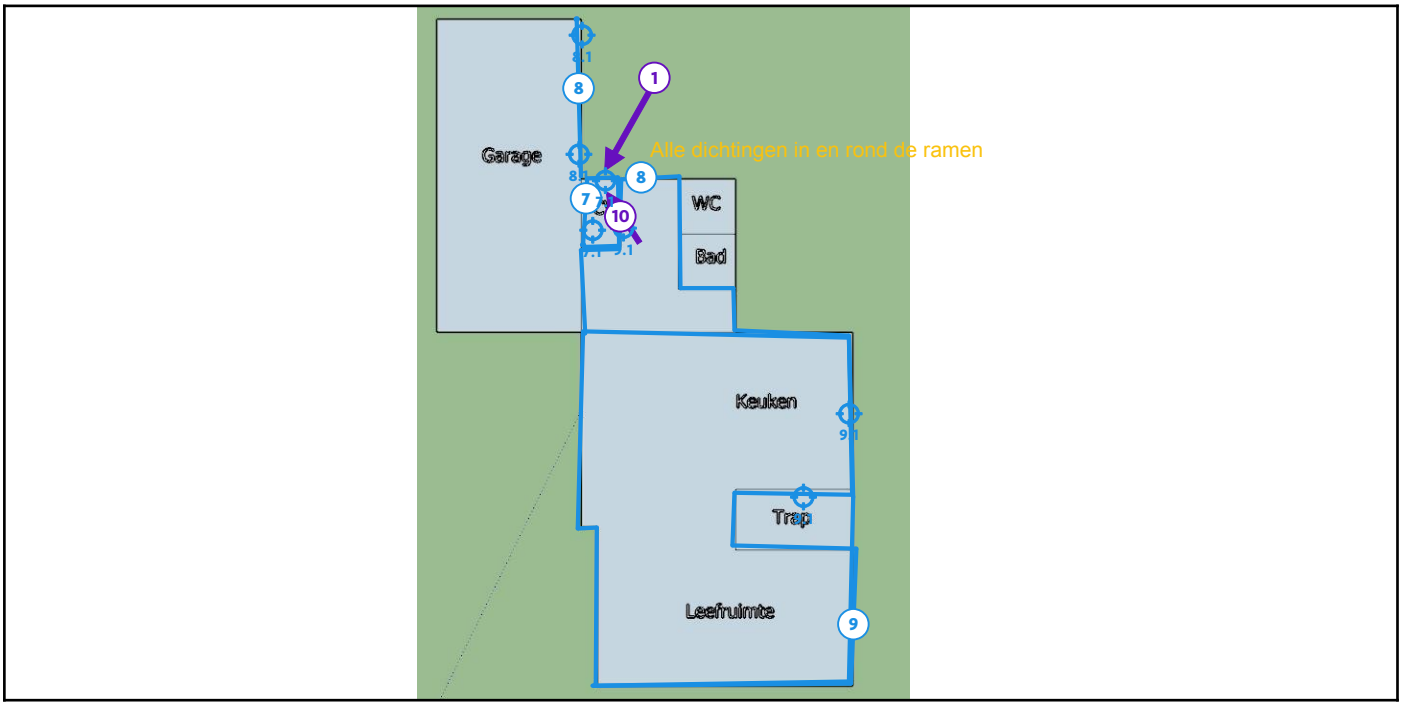
Plan 1.2: +0

Beschrijving	Type	Actie
1. Beperking schouw	Beperking	-
7. Cementering cv ruimte	Geen asbest	-
7.1 Code: 12910-1	Mengmonster	-
8. Crepi buitenwanden garage	Geen asbest	-
8.1 Code: 12910-4	Mengmonster	-
9. Pleisterwerk muren	Geen asbest	-
9.1 Code: 12910-6	Mengmonster	-
10. Materialen aan de stookketel	Overige ruimte of materiaal	-
11. Afdichtingsmateriaal (Mastiek, kit, ...) aan schrijnwerk.	Overige ruimte of materiaal	-

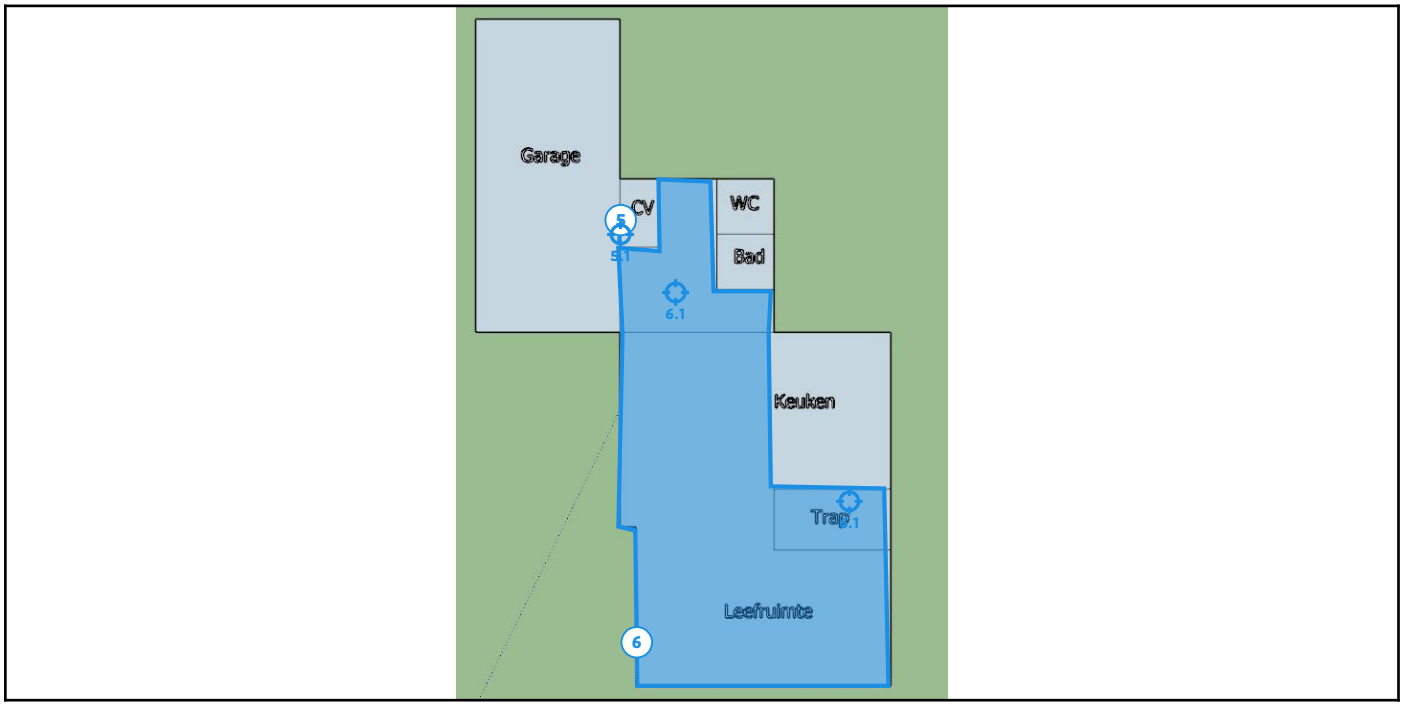
Plan 1.3: +0

Beschrijving	Type	Actie
5. Roofing raam stookruimte	Geen asbest	-
5.1 Code: 12910-2	Puntmonster	-
6. Pleisterwerk plafond	Geen asbest	-
6.1 Code: 12910-5	Mengmonster	-

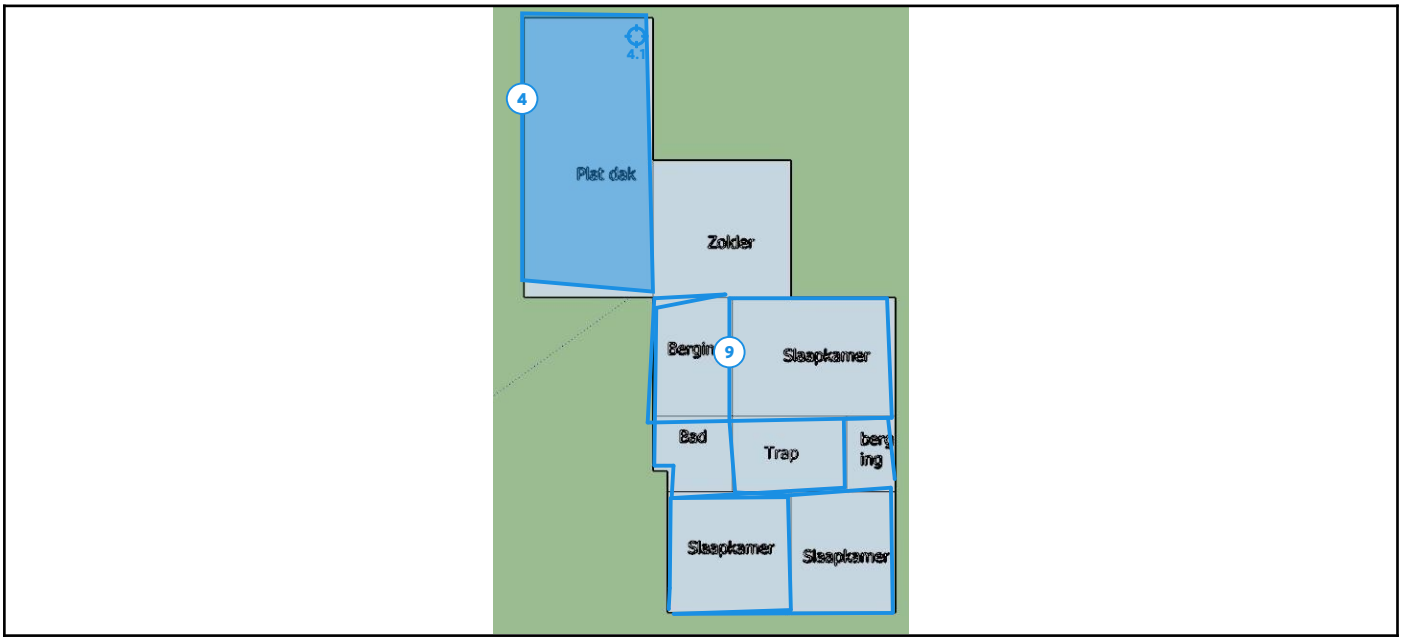
Plan 1.6: +1

Beschrijving	Type	Actie
4. Roofing plat dak garage	Geen asbest	-
4.1 Code: 12910-3	Puntmonster	-
9. Pleisterwerk muren	Geen asbest	-

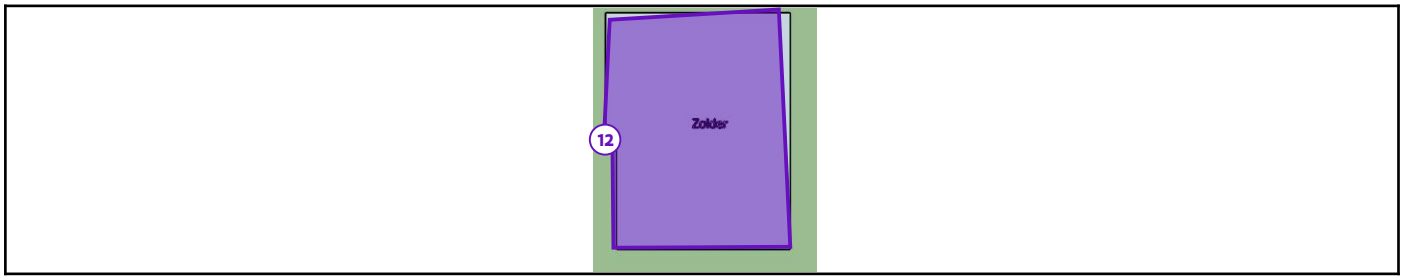
Plan 1.7: +2

Beschrijving	Type	Actie
12. Materialen onder de dakbedekking	Overige ruimte of materiaal	-

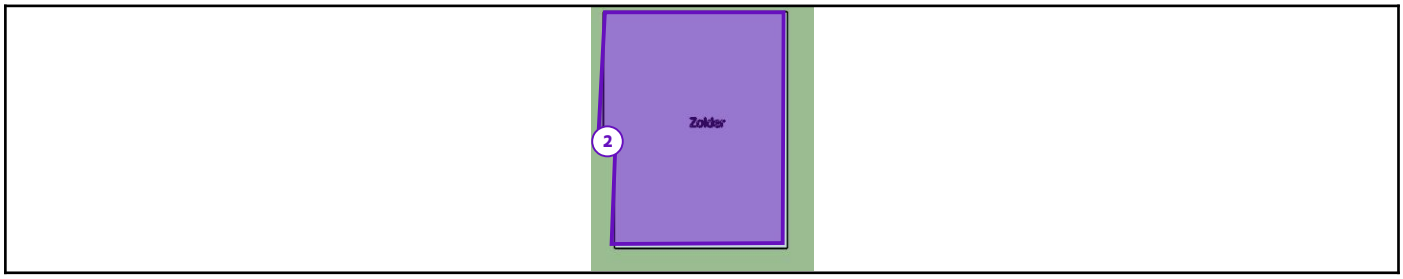
Plan 1.8: +2

Beschrijving	Type	Actie
2. Beperking zolder	Beperking	-

Uitleg van de asbestdeskundige: Er is geen luik naar de zolder.

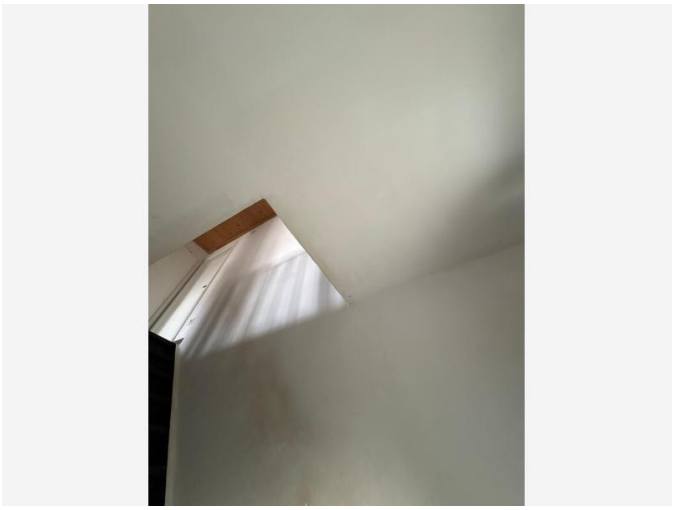
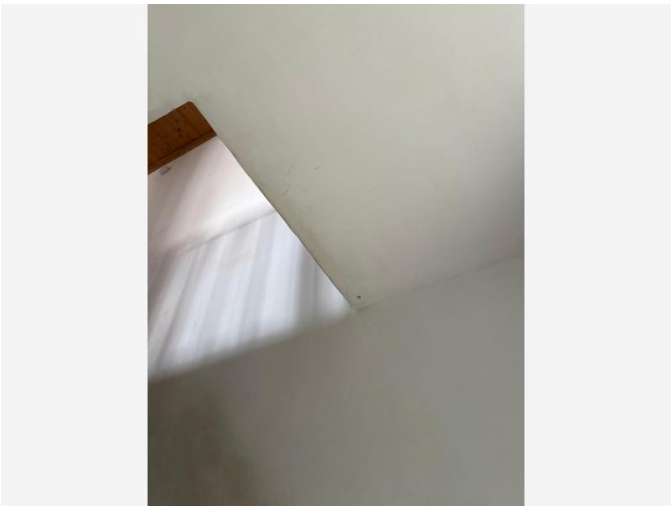
Fiche 6: Pleisterwerk plafond

Geen asbest

Beschrijving	Pleisterwerk plafond
Omgeving	Binnen
Primaire drager	Plafond
Bindmiddel van materiaal	Gips - kalk
Gebondenheid op basis van bindmiddel	Niet-hechtgebonden
Hoeveelheid (oppervlakte - dikte - aantal)	• 136,35 m^2 - 1,00 cm - 1 stuk
Totaal volume	1,364 m^3
Identificatiemethode	Een monstername door de asbestdeskundige met laboanalyse door een asbestlabo.
Destructieve handeling voor identificatie	Nee
Opmerking	Staal: Traphal, Gang achteraan, slaapkamer Geen pleisterwerk aanwezig in de natte ruimtes en plafond cv

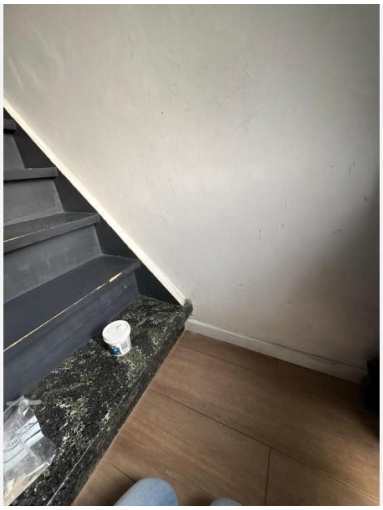
Fiche 9: Pleisterwerk muren

Geen asbest

Beschrijving	Pleisterwerk muren
Omgeving	Binnen
Primaire drager	Binnenwand
Bindmiddel van materiaal	Gips - kalk
Gebondenheid op basis van bindmiddel	Niet-hechtgebonden
Hoeveelheid (oppervlakte - dikte - aantal)	• 351,00 m^2 - 1,00 cm - 1 stuk
Totaal volume	3,51 m^3
Identificatiemethode	Een monstername door de asbestdeskundige met laboanalyse door een asbestlabo.
Destructieve handeling voor identificatie	Nee
Opmerking	Staal: Keuken, Traphal, Gang Cv ruimte = cementering

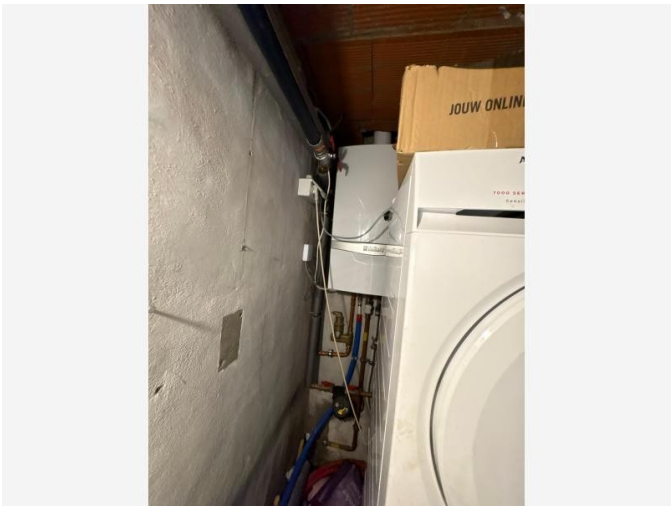
Beschrijving	Notitie	Terug te vinden op plannen
Fiche 10: Materialen aan de stookketel	De ketel is van na 2001.	Plan 1.2: +0
Fiche 11: Afdichtingsmateriaal (Mastiek, kit, ...) aan schrijnwerk.	De dichting in en rond de ramen is voorzien van siliconen.	Plan 1.2: +0
Fiche 12: Materialen onder de dakbedekking	Het dak werd volledig gerenoveerd.	Plan 1.4: +0 Plan 1.7: +2
