Asbestinventarisattest

Molenkouter 130, 9620 Zottegem

Attestnummer : **20261029-000046.001**
Uitgegeven op : **29.10.2026**
Geldig tot : **29.10.2036**

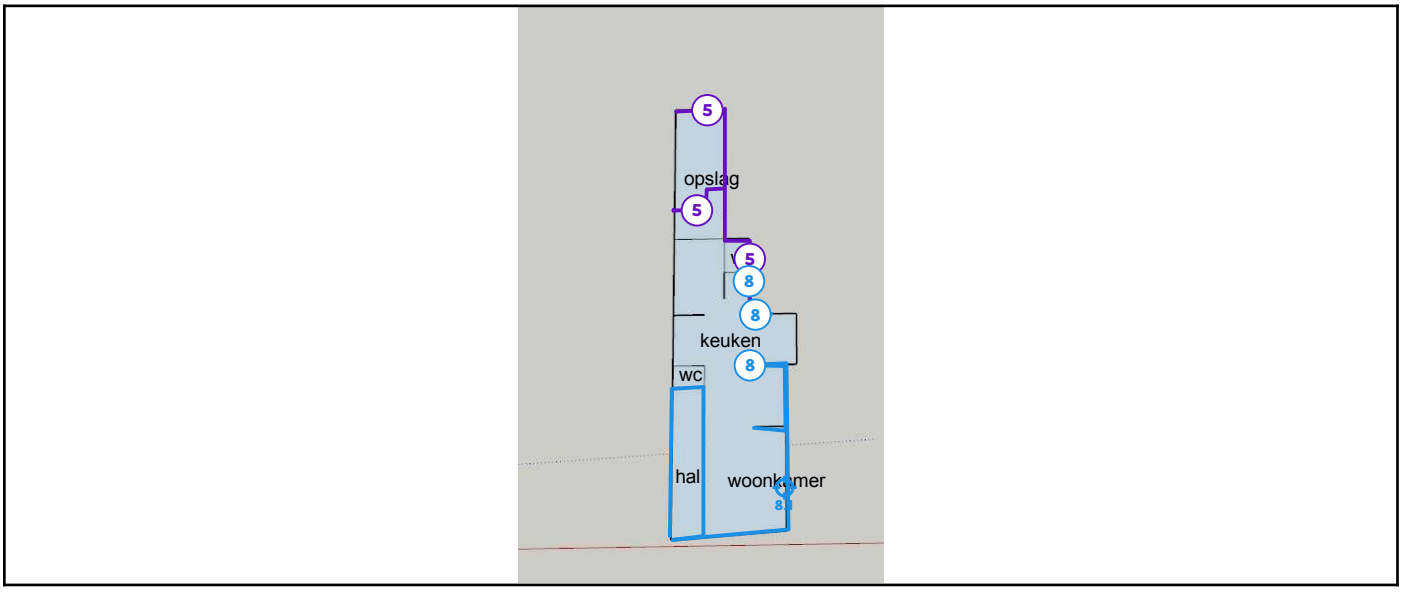
Plan 1.2: Gelijkvloers

Beschrijving	Type	Actie
5. Isolatie op bestaande gevel	Advies	-
8. M1 - Pleisterwerk muren	Geen asbest	-
8.1 Code: 9689691	Mengmonster	-

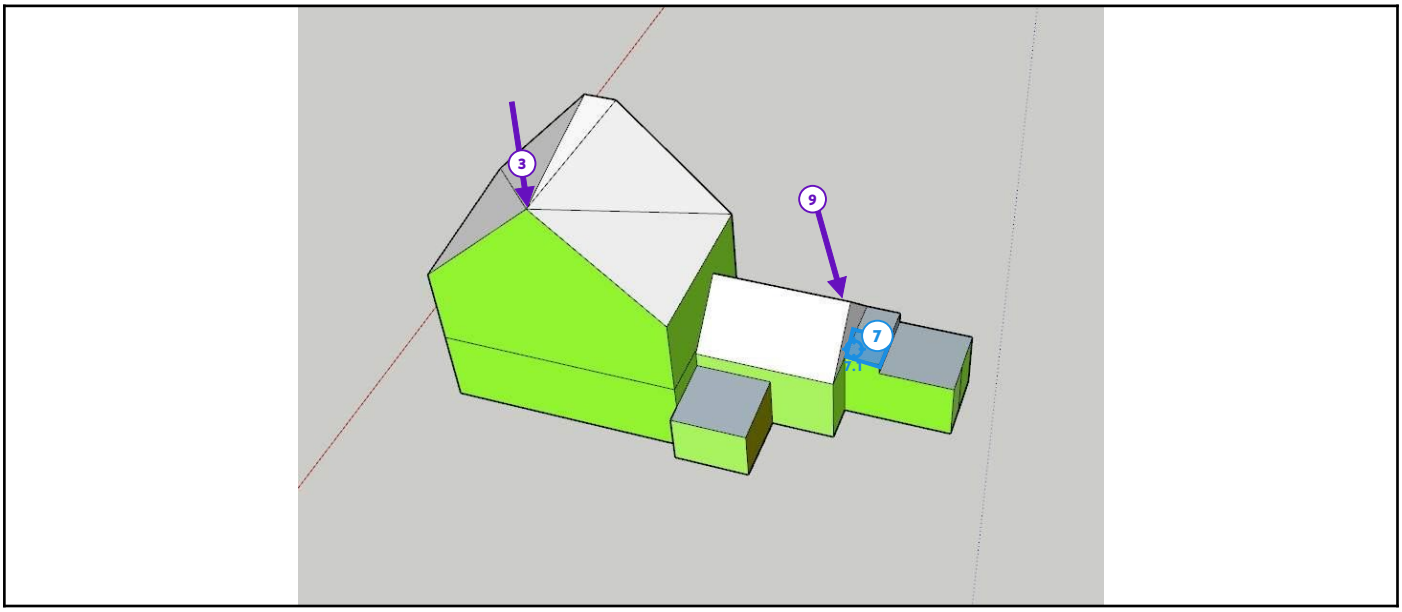
Plan 1.3: overzicht

Beschrijving	Type	Actie
3. Schouw	Beperking	-
7. M2 - Roofing plat dak aan opstap	Geen asbest	-
7.1 Code: 9689692	Puntmonster	-
9. Schouw aanbouw	Overige ruimte of materiaal	-

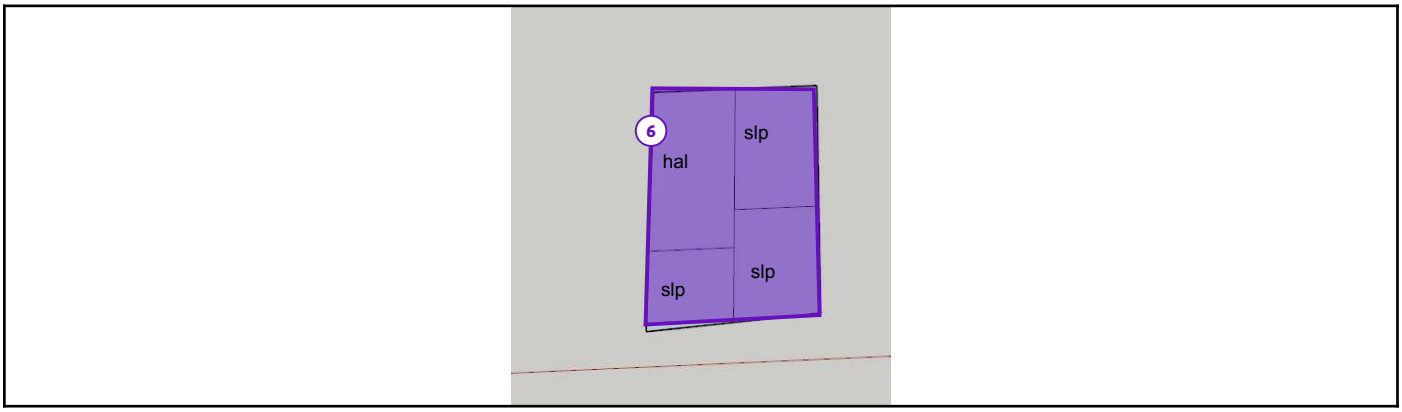
Plan 1.4: Verdieping kopie

Beschrijving	Type	Actie
6. Verlaagd plafond (achter)	Advies	-

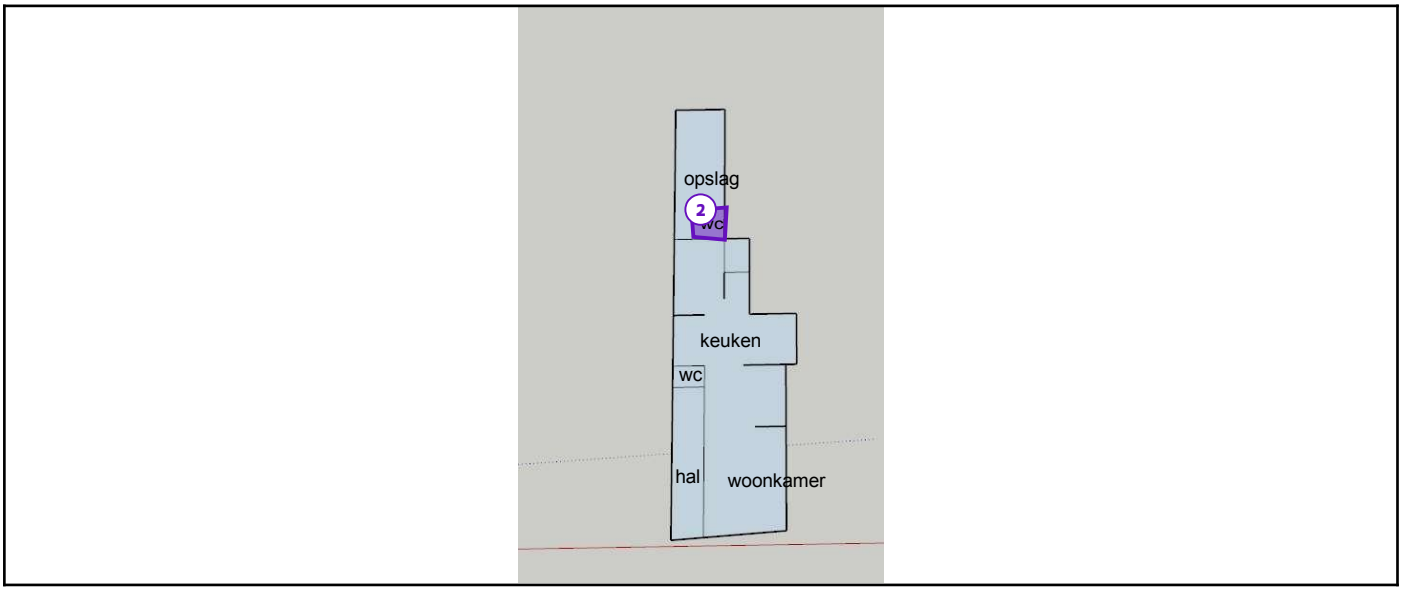
Plan 1.5: Gelijkvloers kopie

Beschrijving	Type	Actie
2. WC- dichtgemaakt	Beperking	-

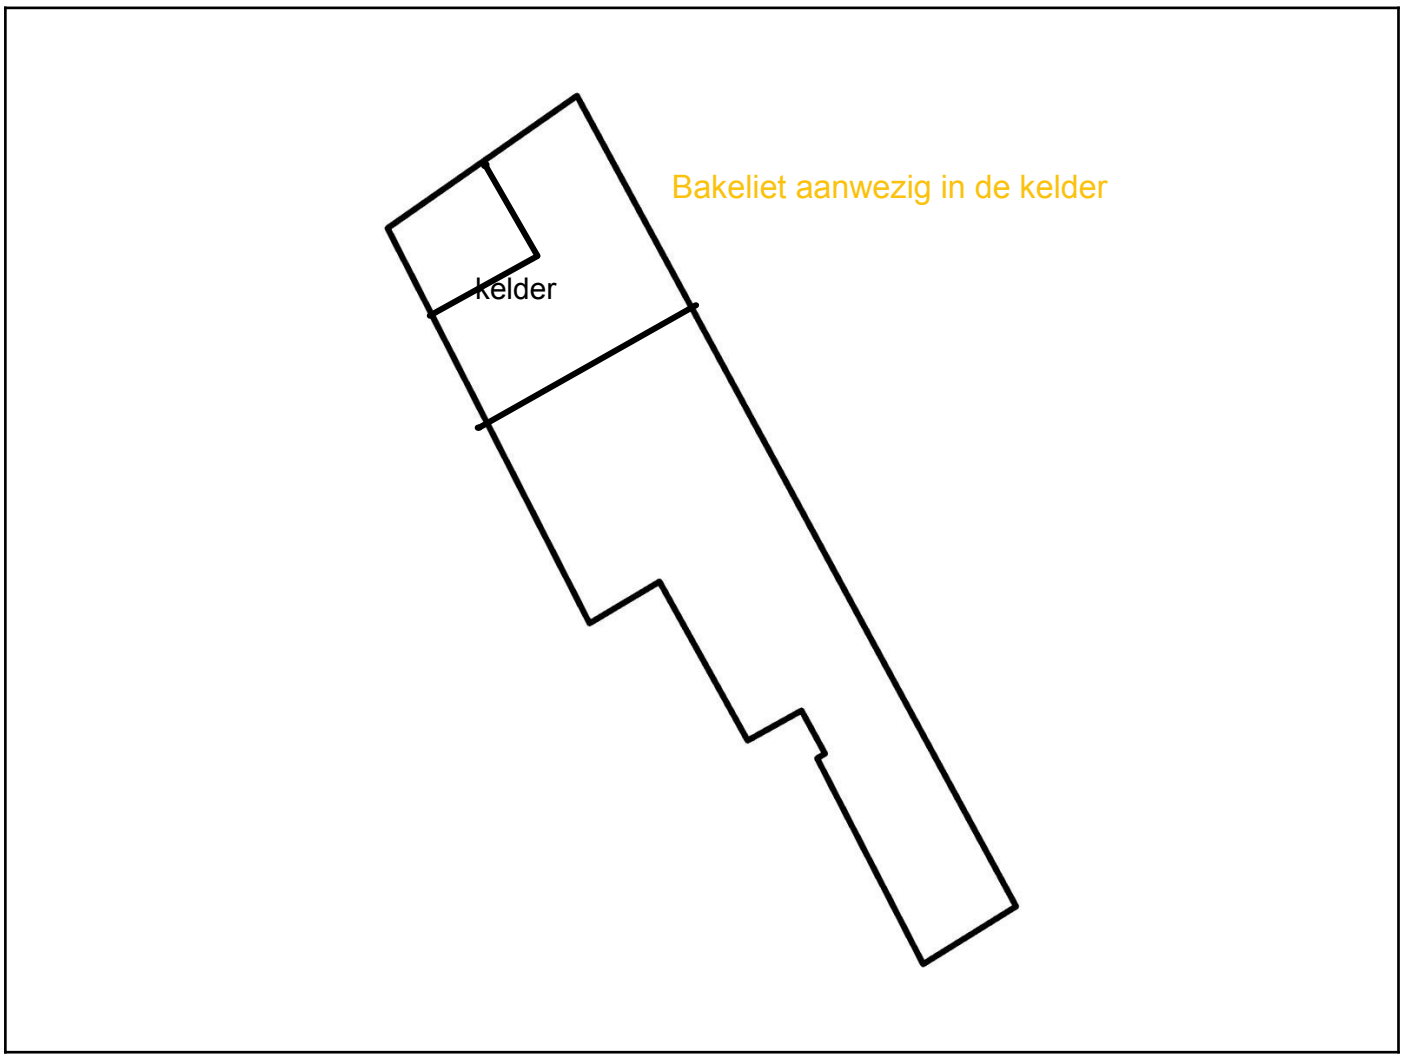
Plan 1.6: Hoofdgebouw plan

Beschrijving	Type	Actie
1. Bakeliet	Asbestmateriaal	Zorgvuldig beheren

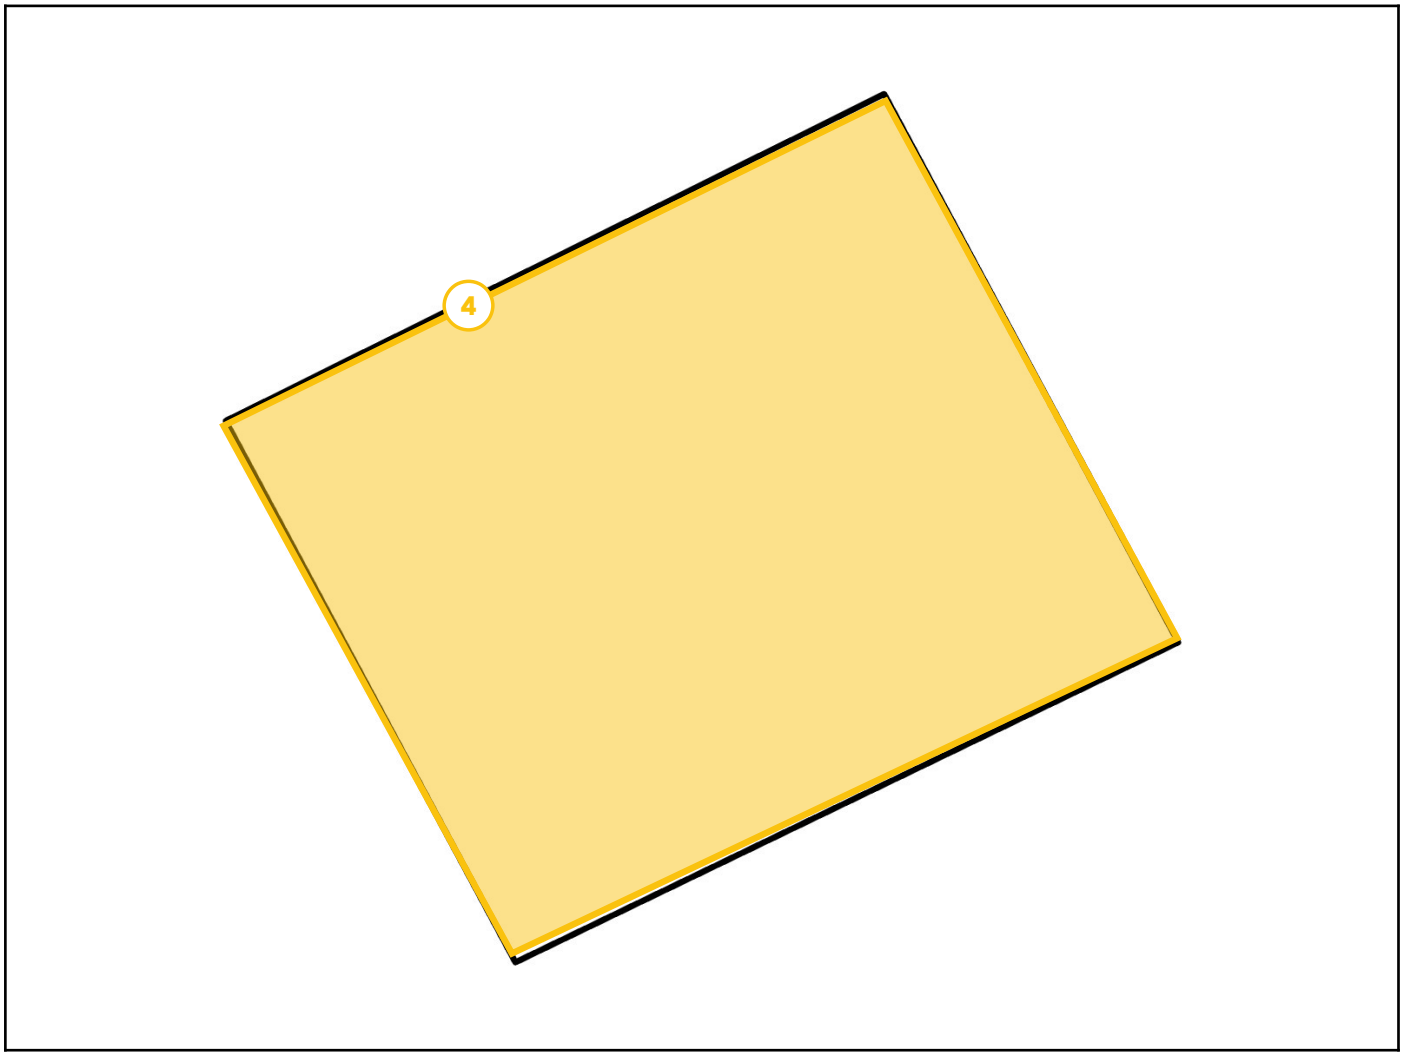
Plan 2.1: Bijgebouw plan

Beschrijving	Type	Actie
4. Tuinhuis - 2011	Uitsluiting	-

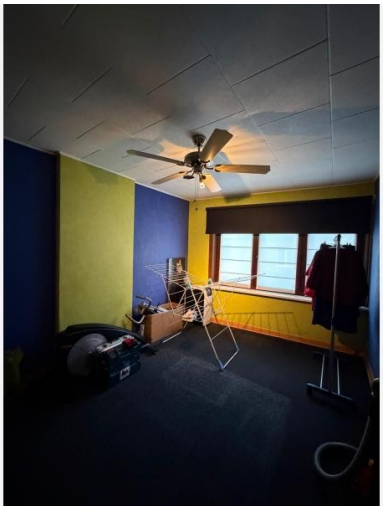
Fiche 6: Verlaagd plafond (achter)

Er is een verlaagd plafond over de volledige woning.

Er kon niet vastgesteld worden wat er achter het verlaagd plafond aanwezig is.

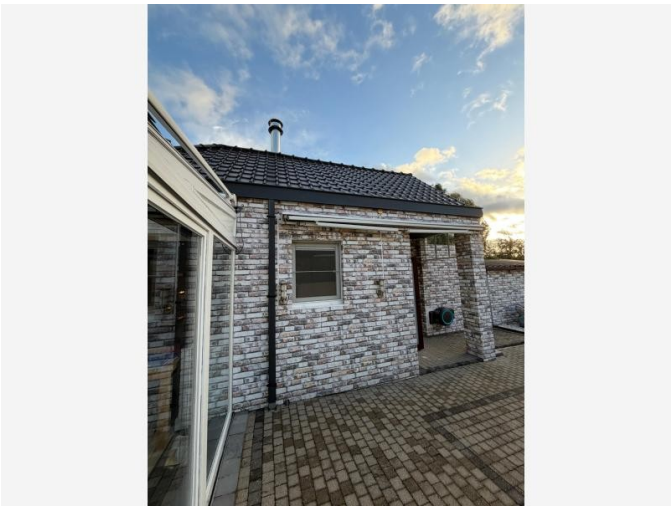
Beschrijving	Notitie	Terug te vinden op plannen
Fiche 9: Schouw aanbouw	Vernieuwd in 2015, zie factuur.	Plan 1.3: overzicht
Fiche 10: Onderdak 2015	-	-
Fiche 11: Dak vernieuwd 2015-pannen	-	-
Fiche 12: Mastiek zijn siliconen	-	-
