Asbestinventarisattest

Wilgenstraat 104, 8800 Roeselare

Attestnummer : **20260718-000057.000**
Uitgegeven op : **18.07.2026**
Geldig tot : **18.07.2036**

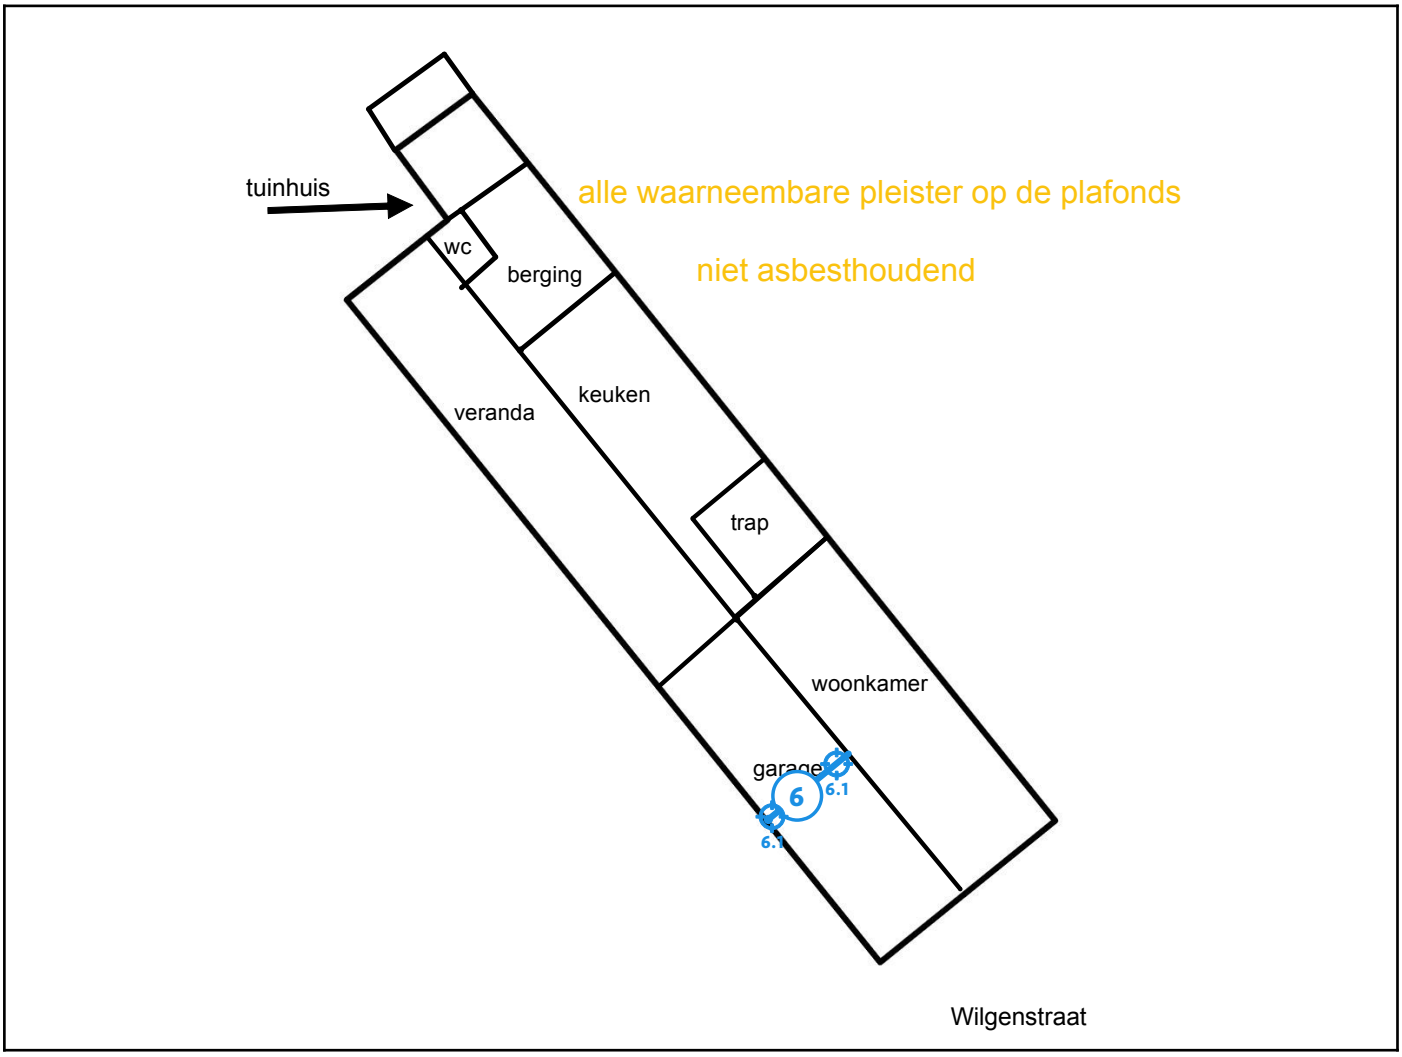
Plan 1.2: grondplan

Beschrijving	Type	Actie
3. pleister plafond	Geen asbest	-
6. sierpleister inkomhal	Geen asbest	-
6.1 Code: 1	Mengmonster	-

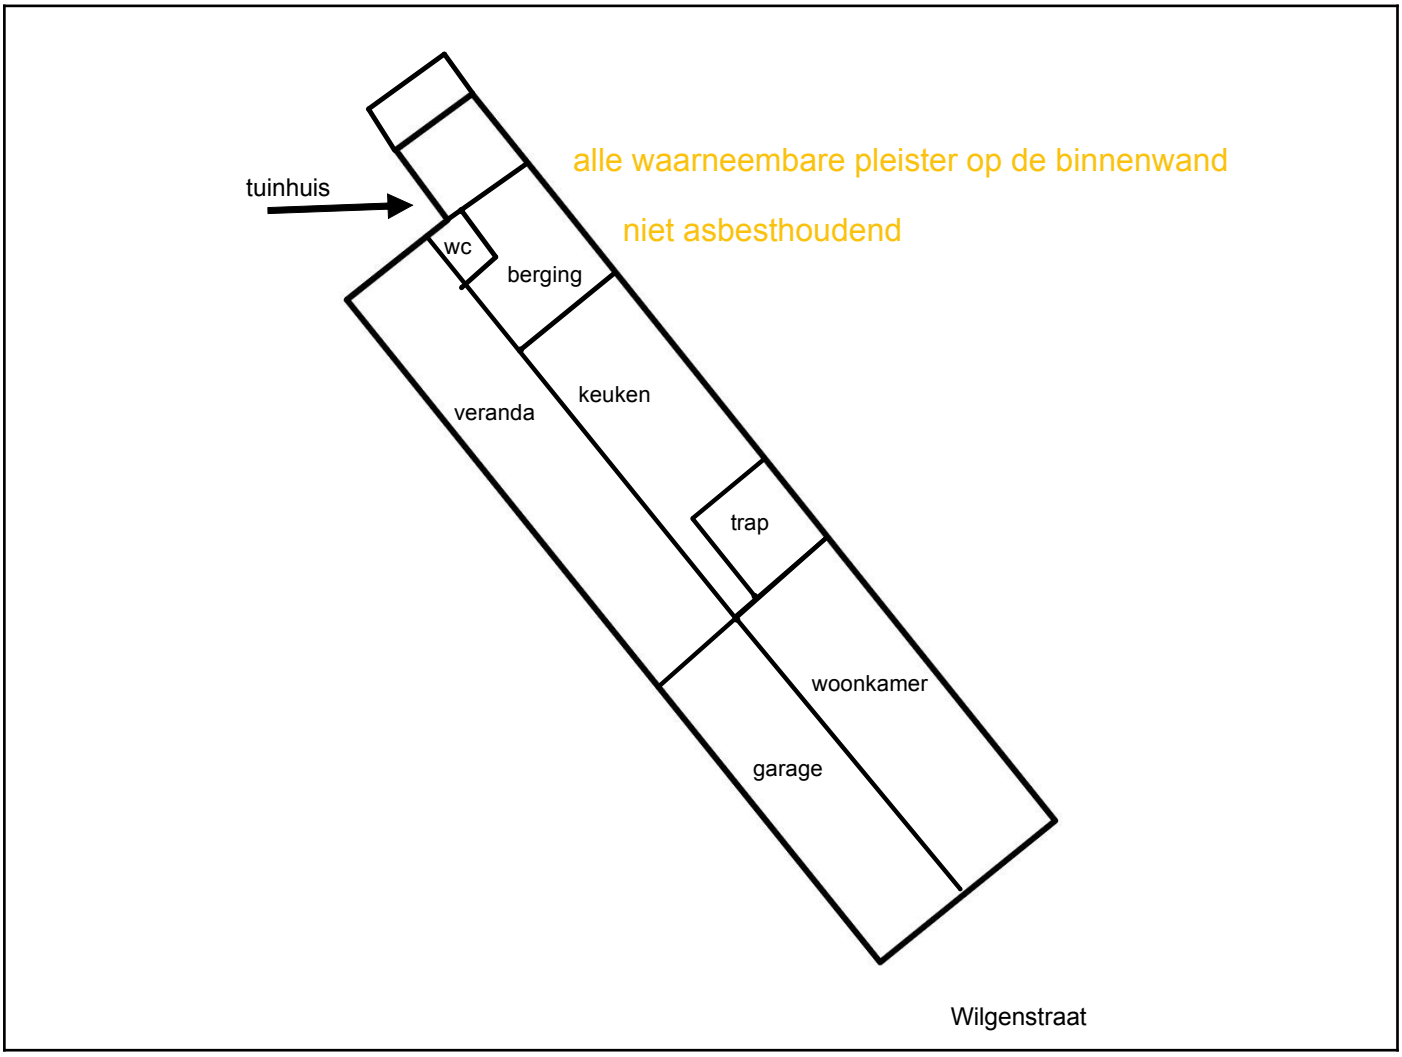
Plan 1.3: grondplan

Beschrijving	Type	Actie
7. pleisterwerk binnenwand	Geen asbest	-

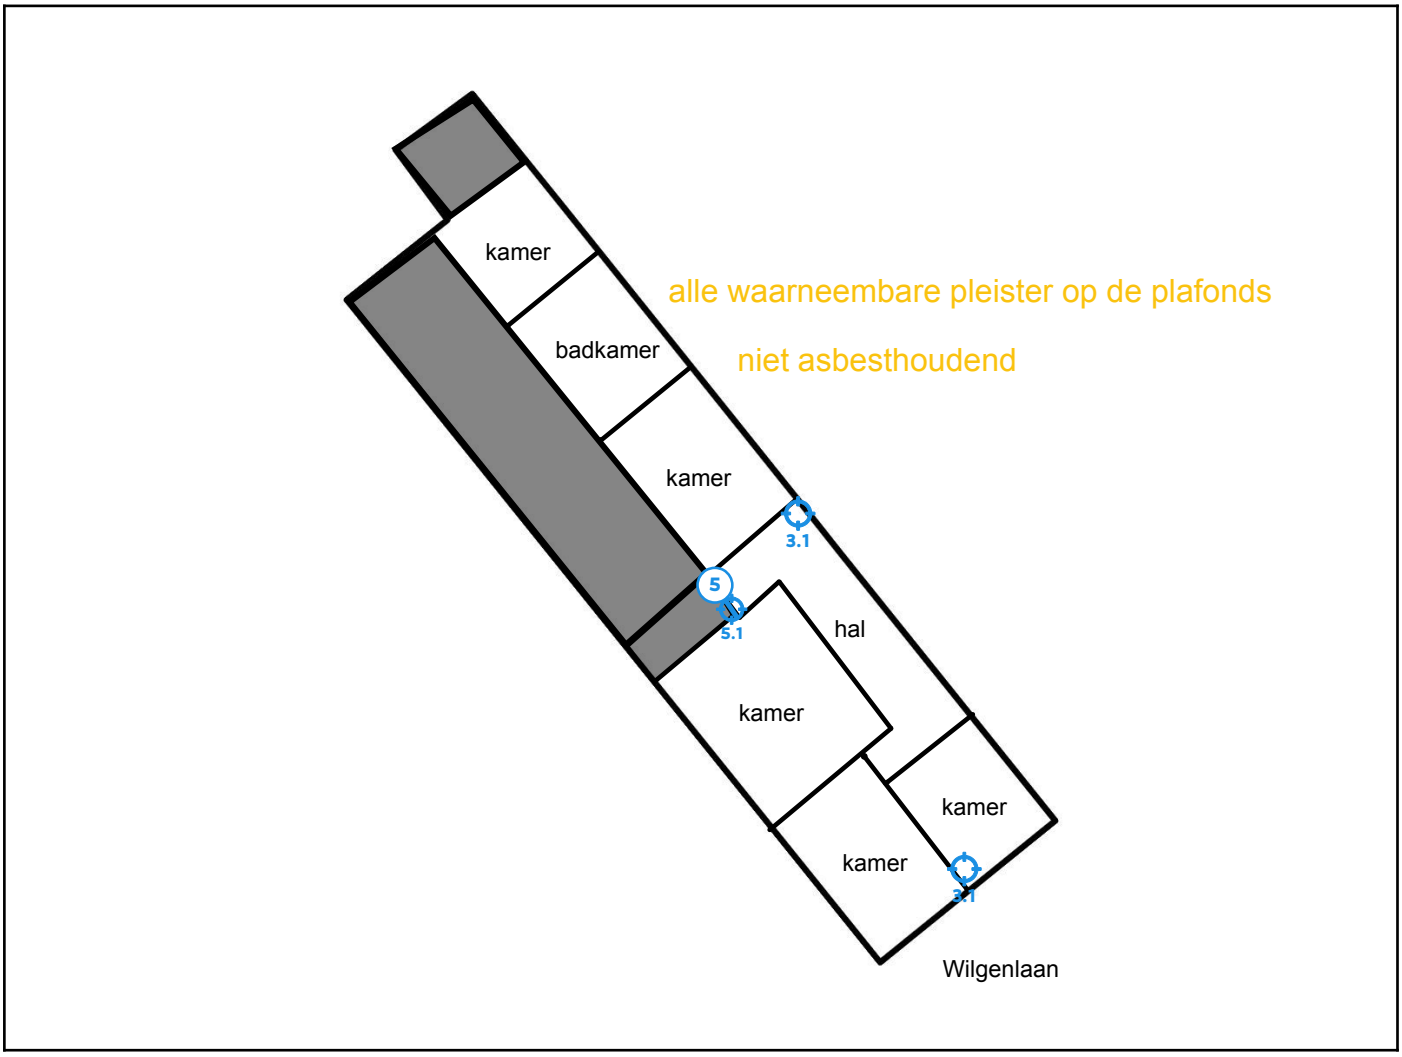
Plan 1.4: verdiep 1

Beschrijving	Type	Actie
3. pleister plafond	Geen asbest	-
3.1 Code: 5	Mengmonster	-
5. mastiek buitenschrijnwerk	Geen asbest	-
5.1 Code: 3	Puntmonster	-

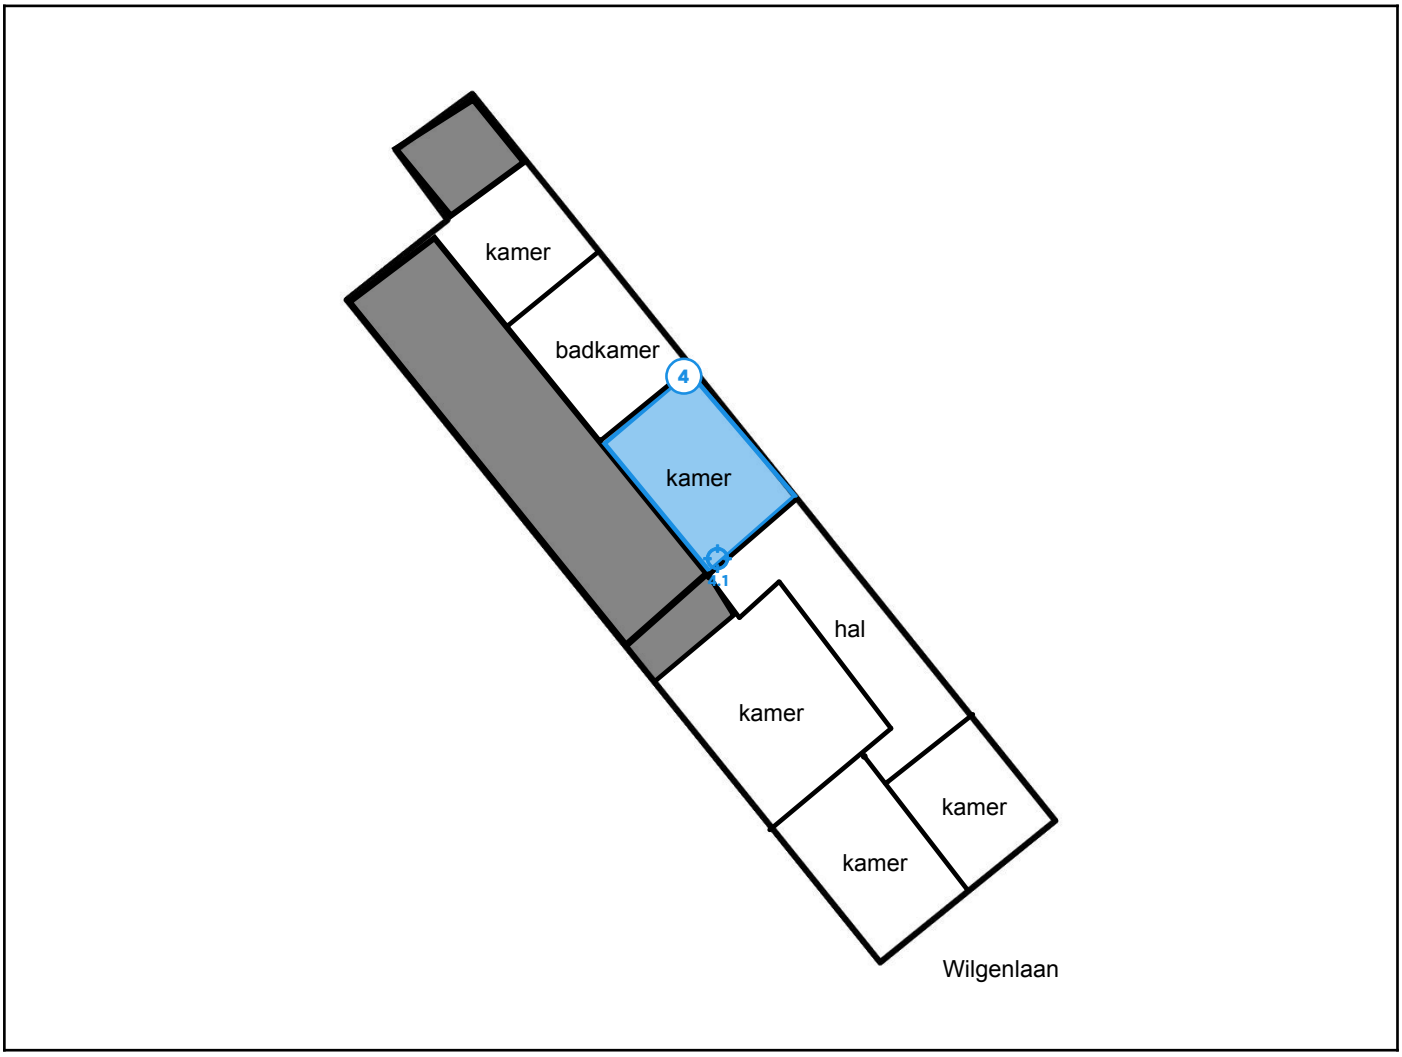
Plan 1.5: verdiep 1

Beschrijving	Type	Actie
4. vloerzeil kamer verdiep 1	Geen asbest	-
4.1 Code: 4	Puntmonster	-

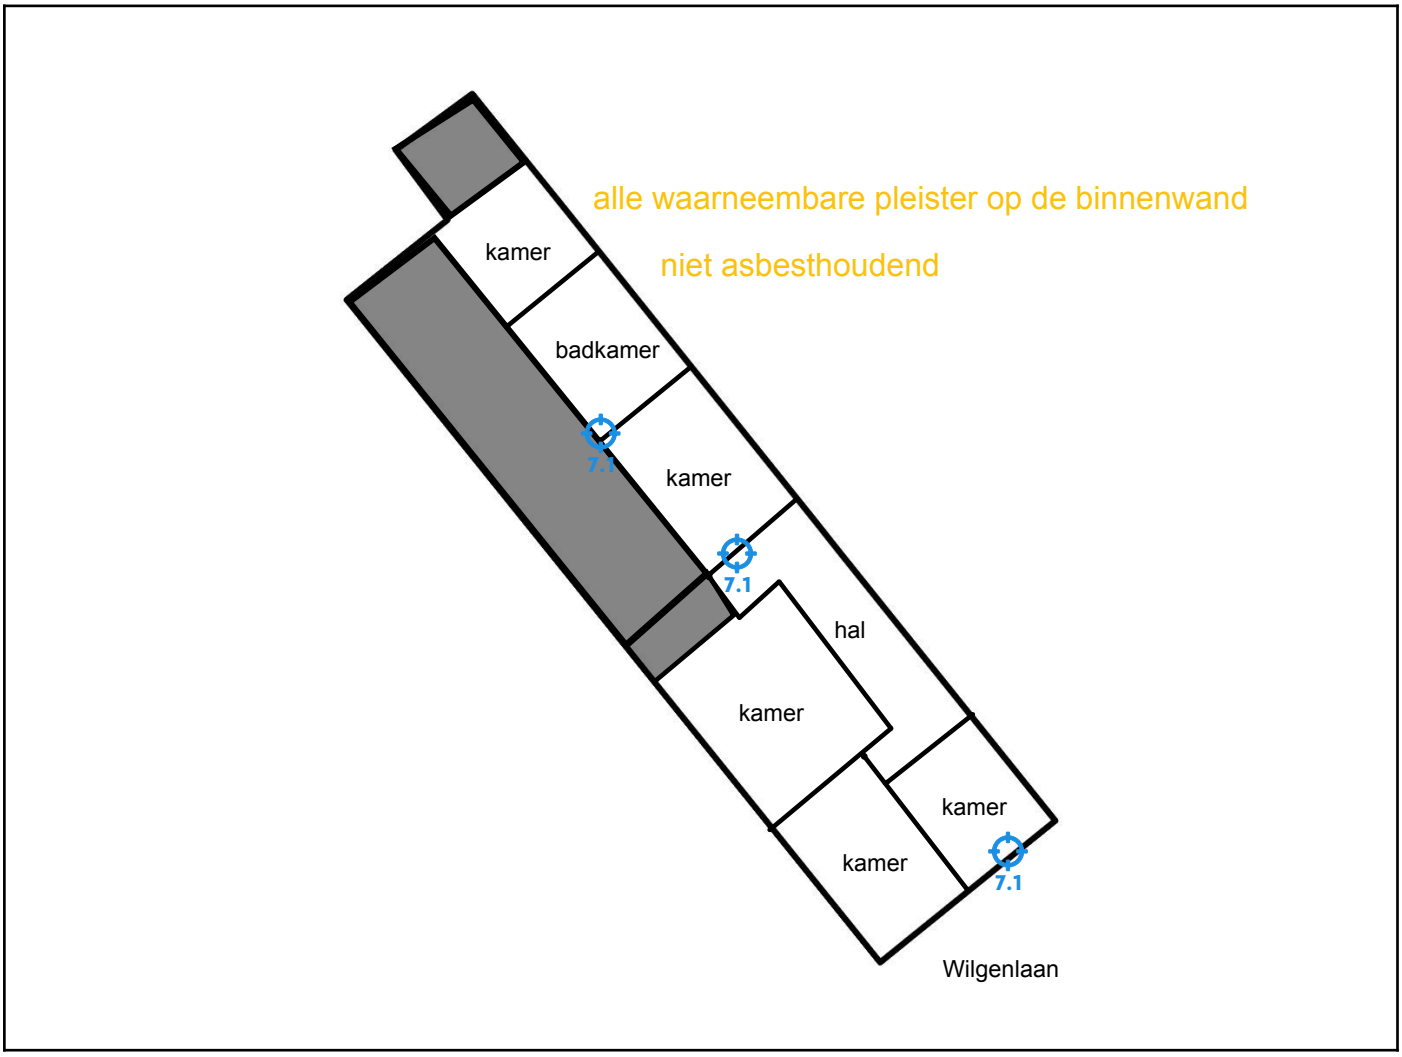
Plan 1.6: verdiep 1

Beschrijving	Type	Actie
7. pleisterwerk binnenwand	Geen asbest	-
7.1 Code: 6	Mengmonster	-

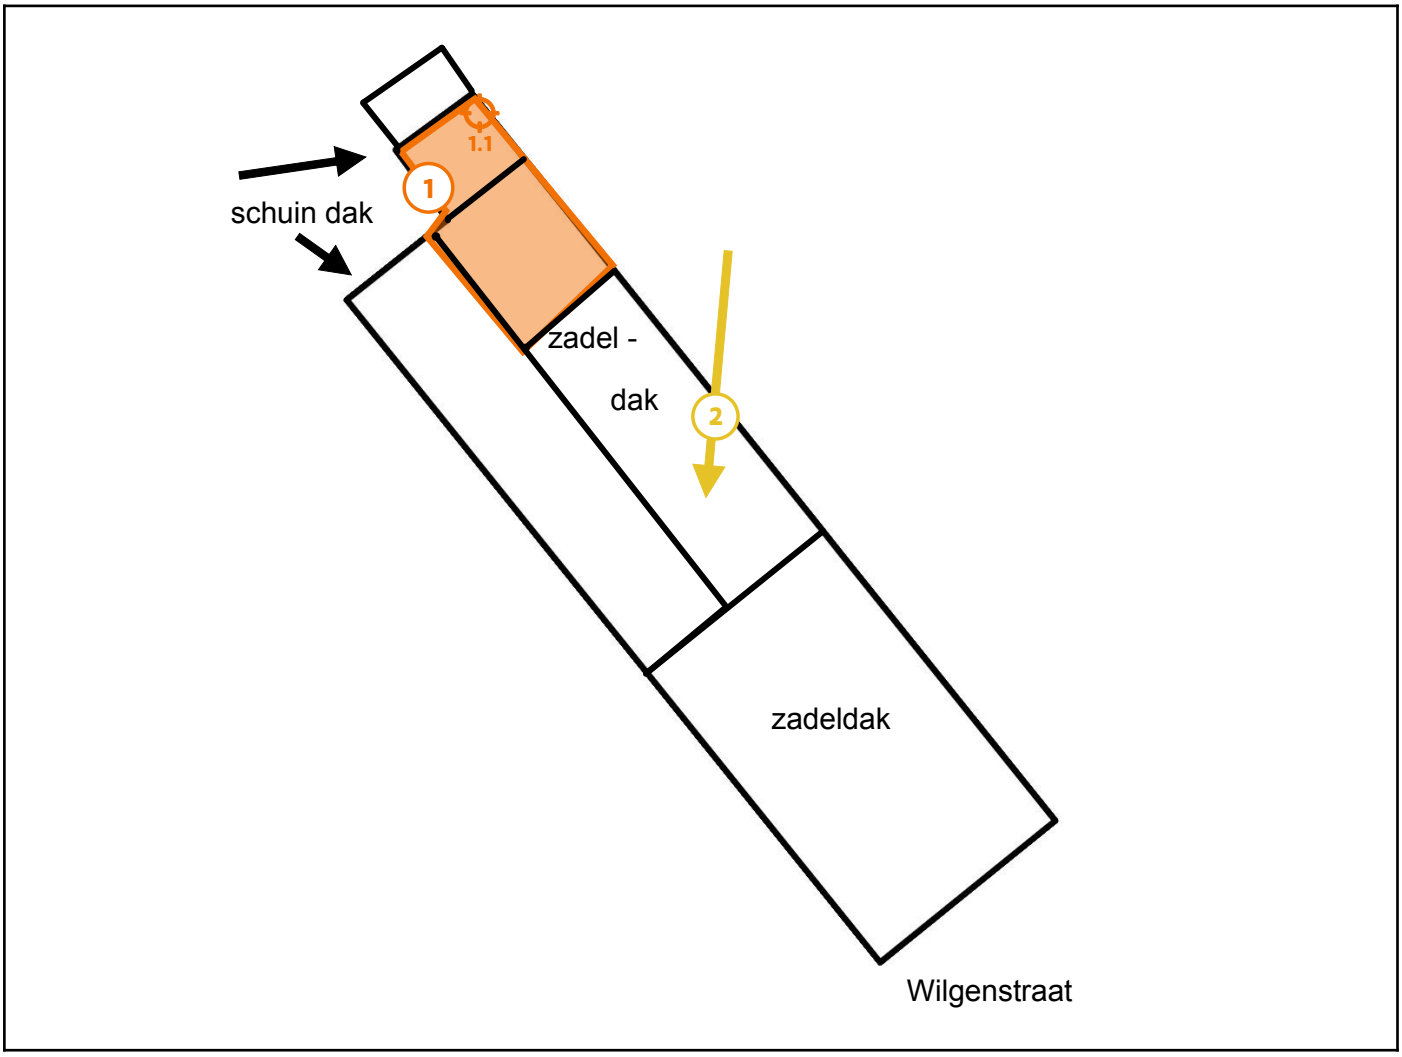
Plan 1.8: dakenplan

Beschrijving	Type	Actie
1. golfplaat schuin dak	Asbestmateriaal	Verwijderen
1.1 Code: 2	Puntmonster	-
2. koker rookgasafvoer	Asbestmateriaal	Zorgvuldig beheren

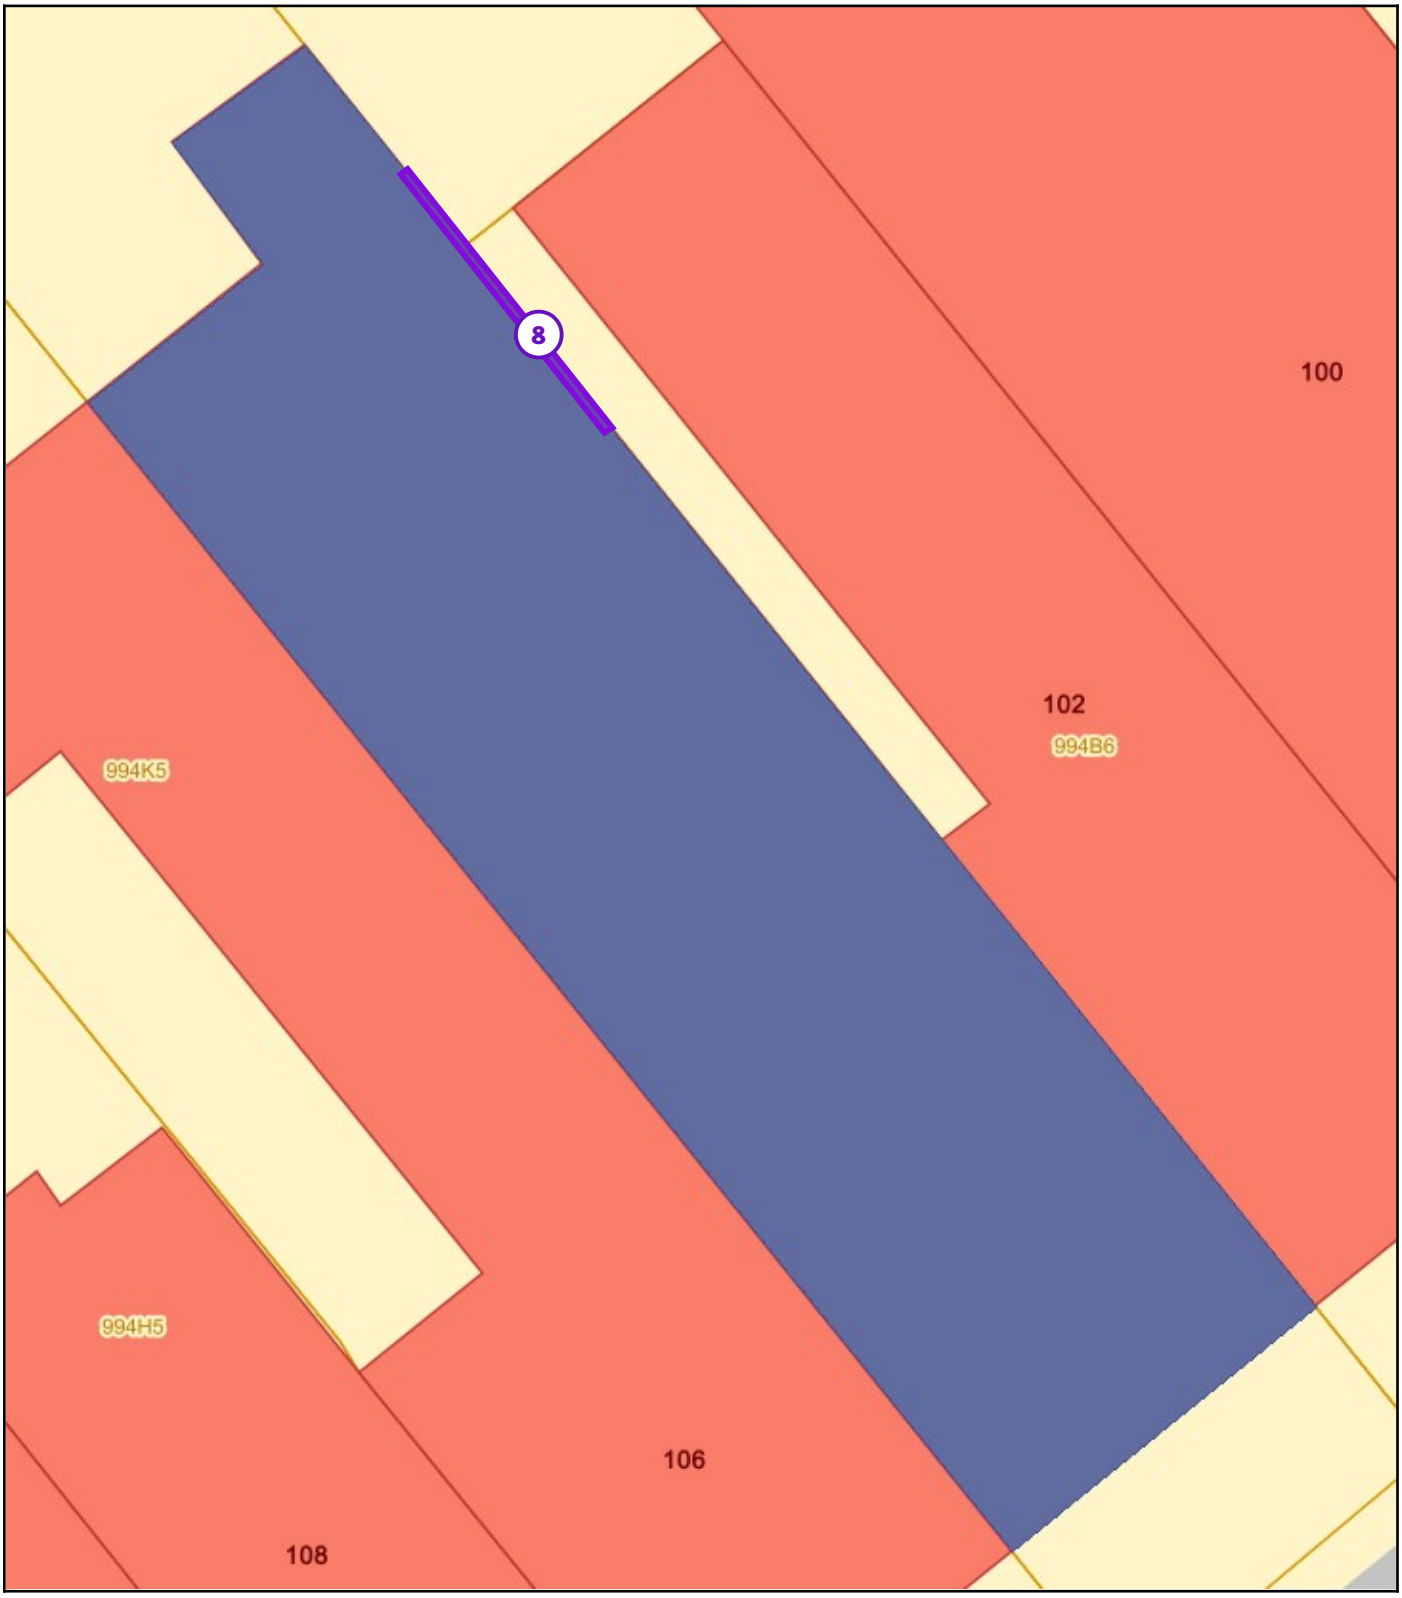
Plan 2.1: Afdruipzones/afvloeizones

8. afdruipzone golfplaat	Afdruipzone/afvloeizone	-

- Om het afspoelen van asbestdeeltjes te stoppen, is het verstandig om de verwijdering van de dak- of gevelbekleding in te plannen en in afwachting hiervan een dakgoot te plaatsen om het regenwater af te voeren naar de riolering.

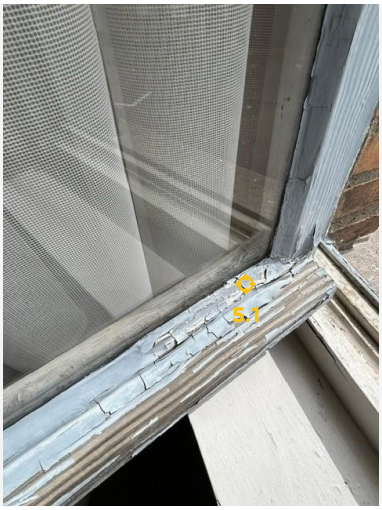
Fiche 5: mastiek buitenschrijnwerk

Geen asbest

#	Type	Referentie	Resultaat
5.1	Puntmonster	3	Geen asbest

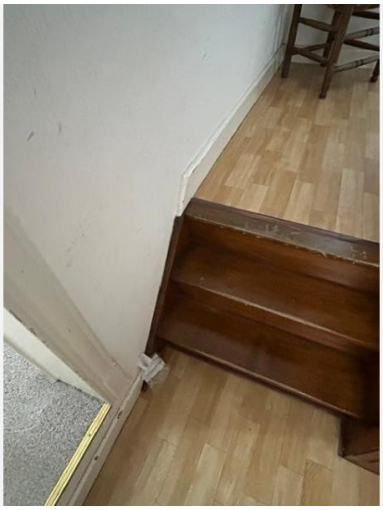
Fiche 7: pleisterwerk binnenwand

Geen asbest

#	Type	Referentie	Resultaat
7.1	Mengmonster	6	Geen asbest
