Asbestinventarisattest

Magermerriestraat 3, 8800 Roeselare

Attestnummer : **20250602-000302.000**
Uitgegeven op : **02.06.2025**
Geldig tot : **02.06.2035**

Niet-asbestveilig

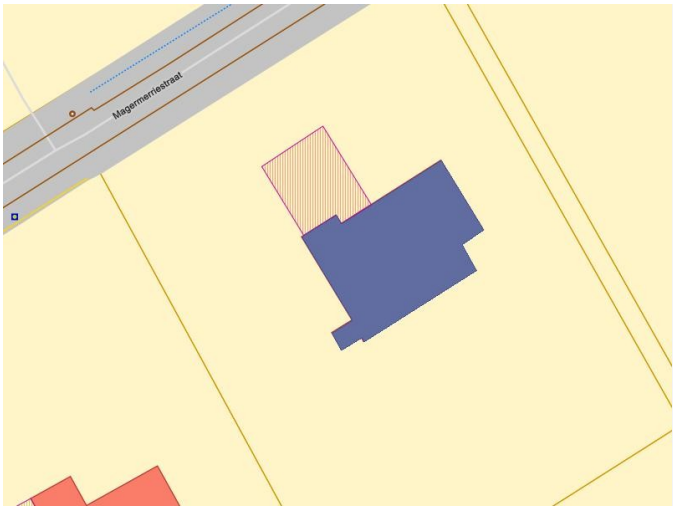
Zone 1: Woning

3 Asbestmaterialen

1 Beperking

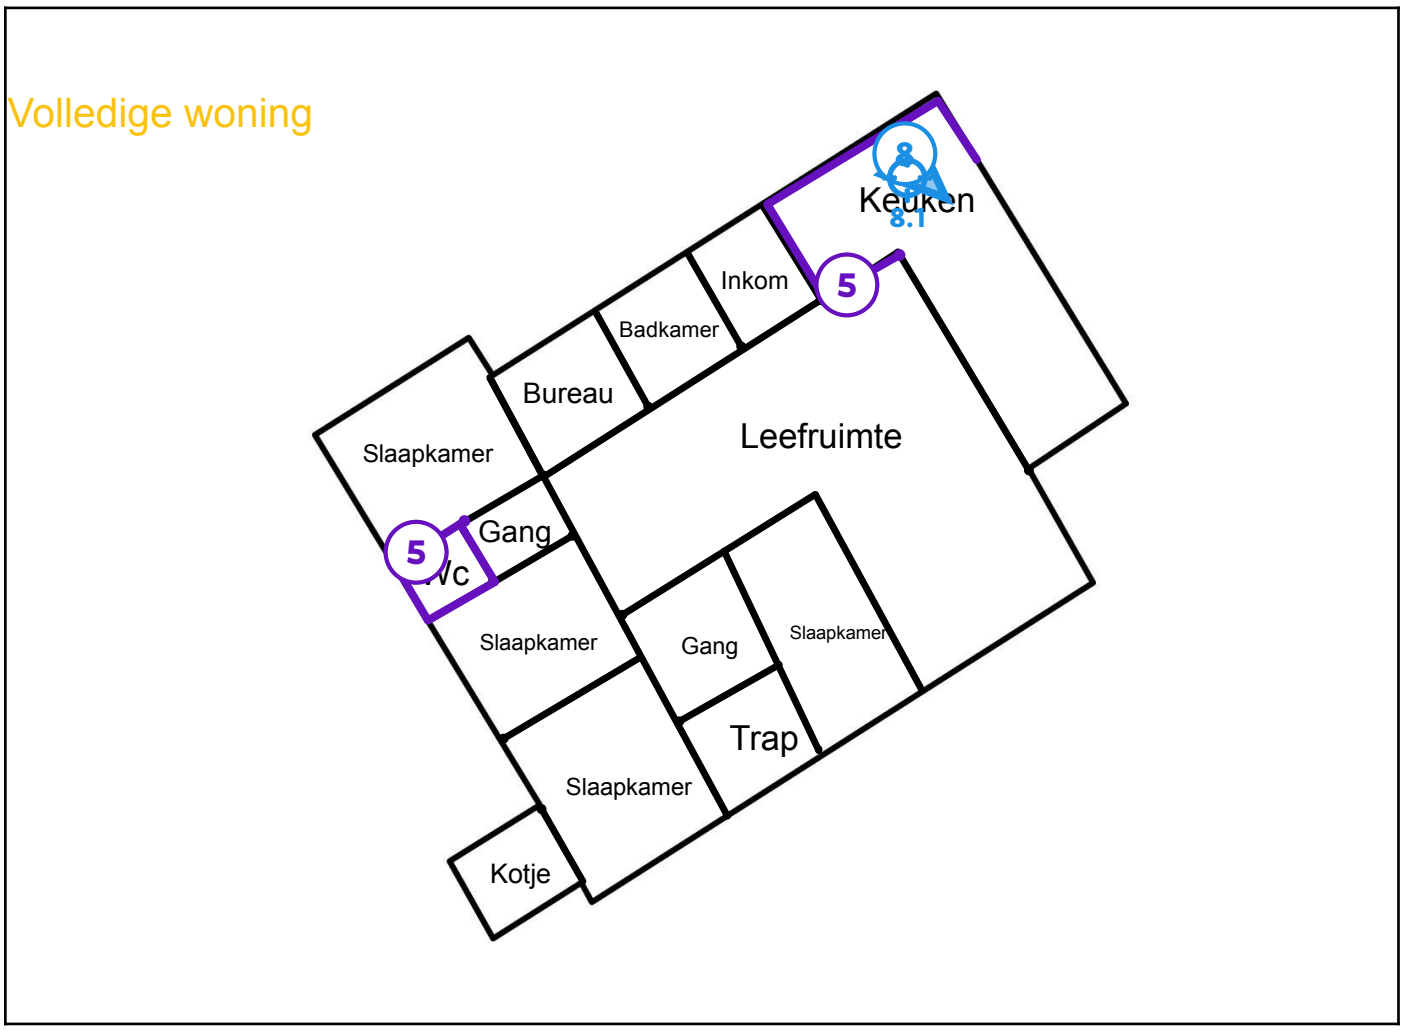
Plan 1.1: Woning, verd. +0

Beschrijving	Type	Actie
4. Materiaal in opslag	Beperking	-
5. Faiencetegel + tegellijm	Advies	-
8. Bitumen onder lavabo	Geen asbest	-
8.1 Code: 250531B2	Puntmonster	-

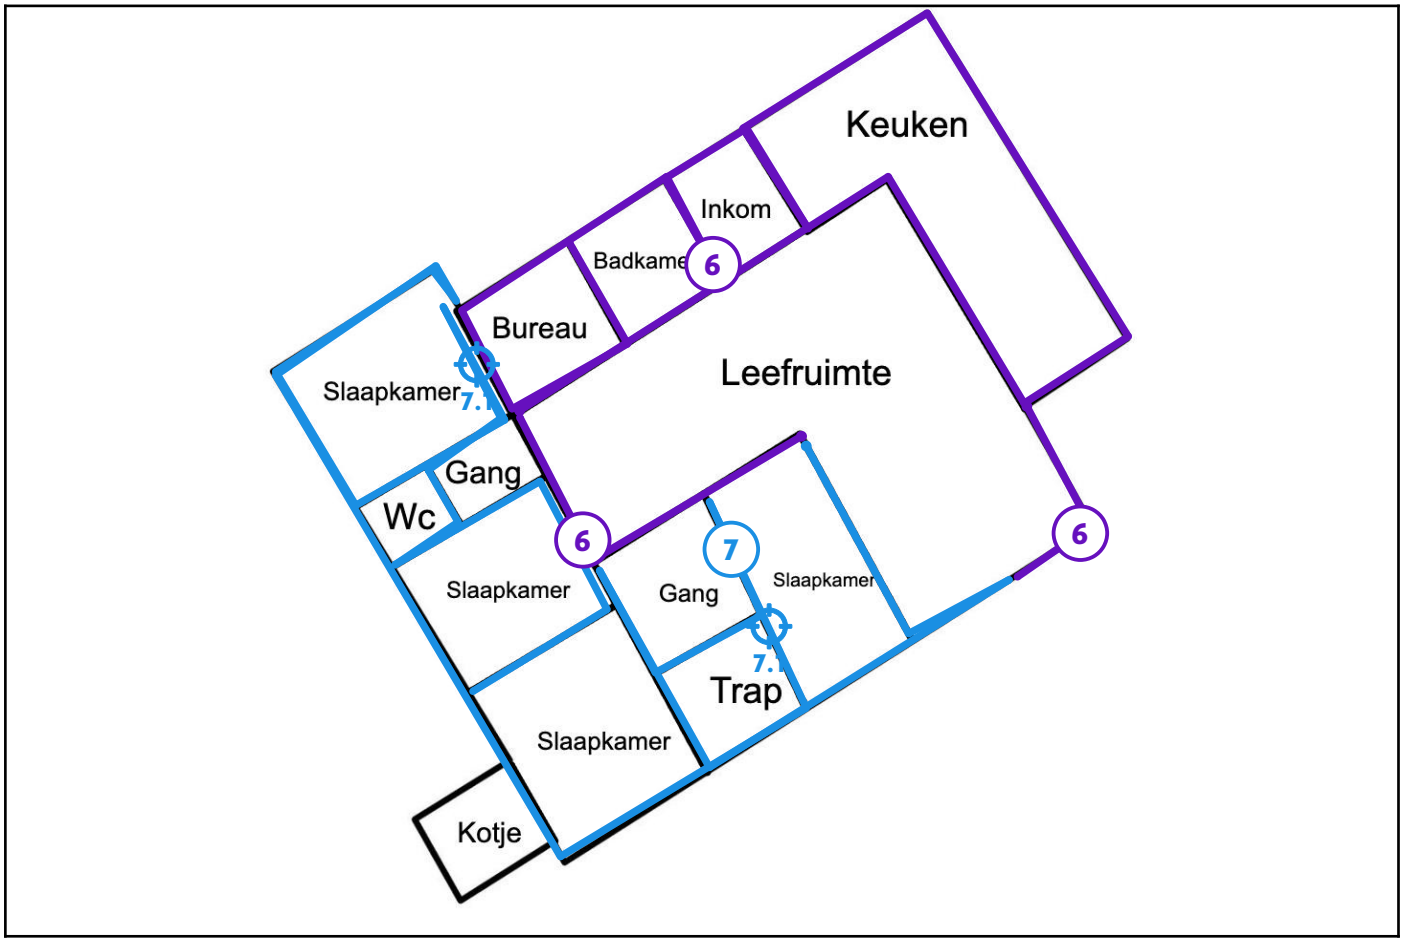
Plan 1.2: Woning, verd. +0 muren

Beschrijving	Type	Actie
6. Valse muren	Advies	-
7. Pleisterwerk binnenmuren	Geen asbest	-
7.1 Code: 250531B1	Mengmonster	-

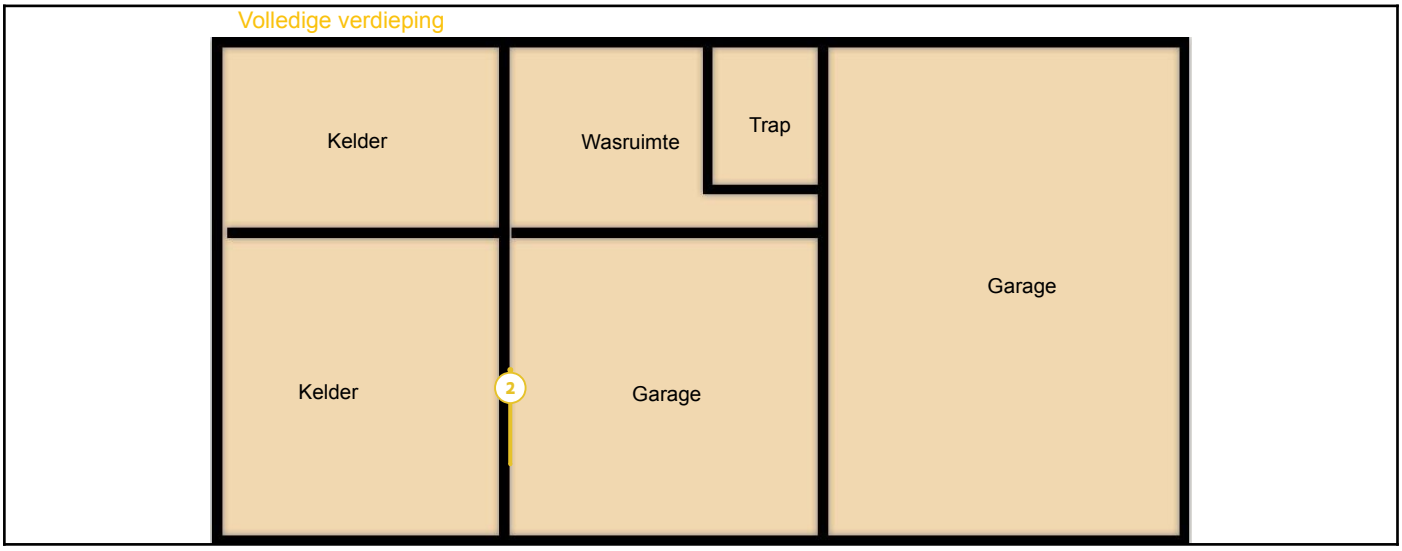
Plan 1.4: Woning, verd. -1

Beschrijving	Type	Actie
2. Bakeliet	Asbestmateriaal	Zorgvuldig beheren
4. Materiaal in opslag	Beperking	-

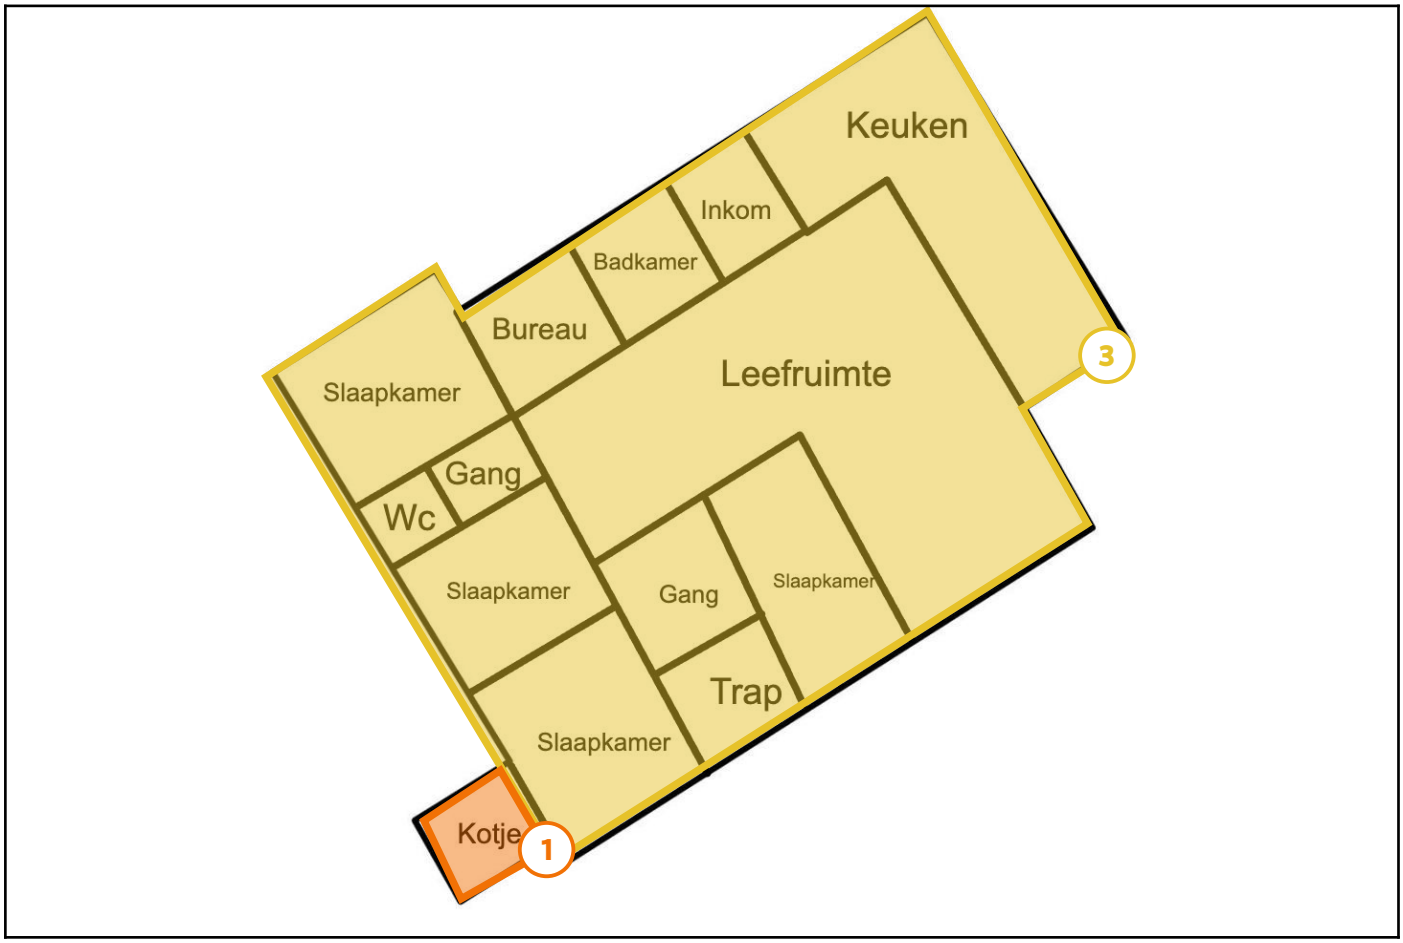
Plan 1.5: Woning, dak

Beschrijving	Type	Actie
1. Golfplaten	Asbestmateriaal	Verwijderen
3. Roofing	Asbestmateriaal	Zorgvuldig beheren

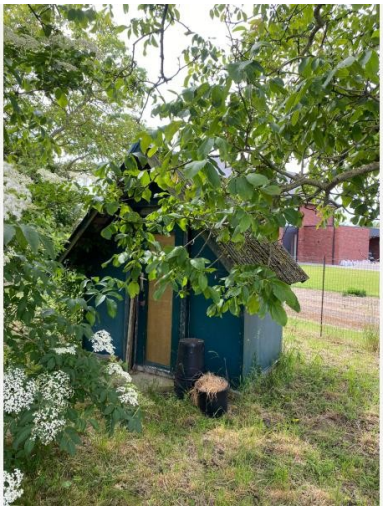
Zone 2: Kotje

1 Asbestmateriaal

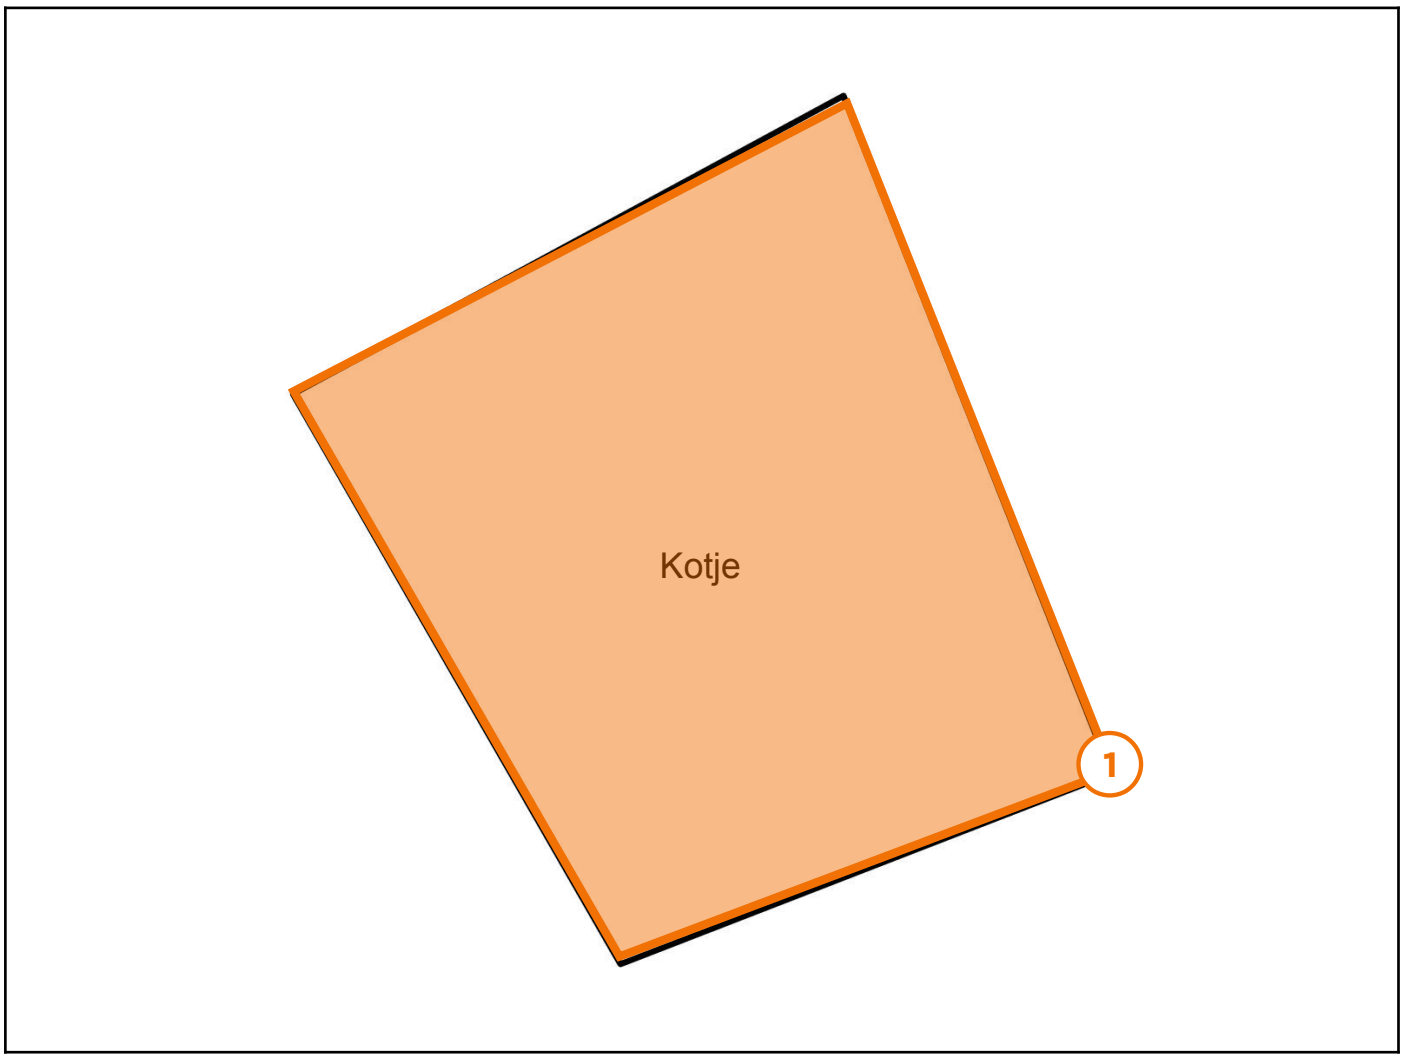
Plan 2.1: Kotje

Beschrijving	Type	Actie
1. Golfplaten	Asbestmateriaal	Verwijderen

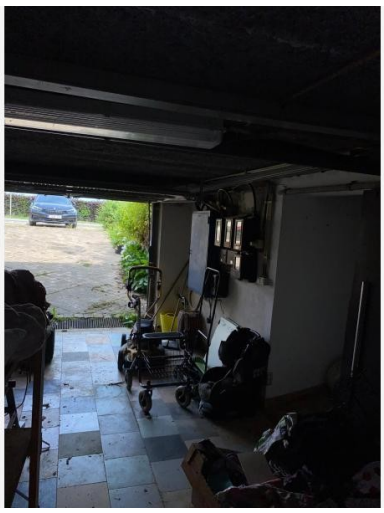
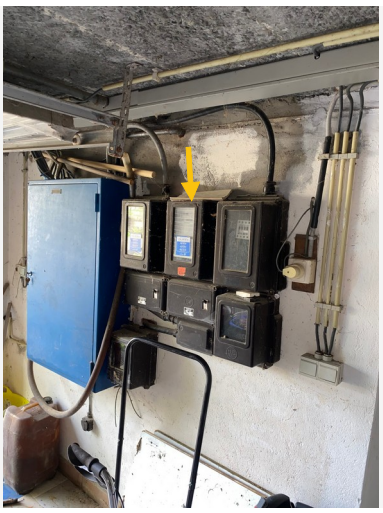
Fiche 2: Bakeliet

Het asbestmateriaal valt onder de mijlpaal van 2040.

Zorgvuldig beheren

Eindbeoordeling materiaalrisico	Laag materiaalrisico en/of verlaagde kans op vezelvrijgave

Gebondenheid	Categorie 1: hechtgebonden in oorsprong
Asbestsoort (vezeltype)	Crocidoliet aanwezig
Asbestconcentratie	Laag (< 50%)
Afschermingsgraad van het gehele materiaal	Geheel of deels (ook) vrij aan de binnenlucht
Toestand van het materiaal	Onbeschadigd, niet verweerd

Beschrijving	Bakeliet
Omgeving	Binnen
Primaire drager	Communicatie en elektrische infrastructuur en uitrusting
Asbestmateriaal	Plaat, paneel, tablet - Type Bakeliet
Bindmiddel van asbestmateriaal	Kunststof of -hars
Gebondenheid op basis van bindmiddel	Hecht
Hoeveelheid (oppervlakte - dikte - aantal)	• 0,98 m^2 - 0,50 cm - 1 stuk
Totaal volume	0,005 m^3
Eenvoudig bereikbaar	Ja
Bevestigingswijze	• Geschroefd
Identificatiemethode	Vaststelling zonder monstername
Destructieve handeling voor identificatie	Nee
Opmerking	Deze oppervlakte werd niet gemeten, maar geschat op basis van een benadering van de aanwezige tellerkast. Deze schatting mag niet worden gebruikt als maatstaf voor heffingen. Als deskundigen hebben wij vastgesteld dat het materiaal daadwerkelijk bakeliet betreft en geen harde pvc. Bakeliet wordt door ons beschouwd als een asbestverdachte toepassing, aangezien het in veel gevallen asbesthoudend is.We hebben geen staalname uitgevoerd om de functionaliteit van de tellerkast niet in gevaar te brengen. Daarnaast is staalname verboden, aangezien de tellerkast eigendom is van de nutsvoorzieningsmaatschappij.

- Zorg voor een veilig beheer. Vermijd het beschadigen van het asbestmateriaal. Controleer de toestand jaarlijks op wijzigingen.
- Voer bijkomende staalname(s) uit.

- Eenvoudige handelingen: mag via doe-het-zelf of door werknemer(s) met opleidingsattest eenvoudige handelingen
  Deze toepassing mag volgens de huidige wetgeving worden verwijderd via eenvoudige handelingen. Aangezien deze toepassing echter eigendom is van de nutsvoorzieningsmaatschappij, mag deze uitsluitend worden verwijderd door hen of door een door hen aangestelde onderaannemer die beschikt over de nodige attesten en opleidingen. Daarom wordt hier verwezen naar de methode van een erkende verwijderaar, maar in feite dient dit via de nutsvoorzieningsmaatschappij te verlopen.

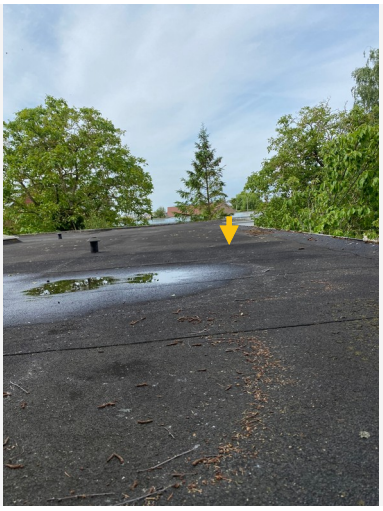
Fiche 3: Roofing

Het asbestmateriaal valt onder de mijlpaal van 2040.

Zorgvuldig beheren

Eindbeoordeling materiaalrisico	Laag materiaalrisico en/of verlaagde kans op vezelvrijgave

Gebondenheid	Categorie 1: hechtgebonden in oorsprong
Asbestsoort (vezeltype)	Alleen chrysotiel
Asbestconcentratie	Laag (< 50%)
Afschermingsgraad van het gehele materiaal	Geheel of deels vrij aan de buitenlucht
Toestand van het materiaal	Licht beschadigd, licht verweerd. Intact calciumsilicaatmateriaal of categorie III 'gebondenheid'

Beschrijving	Roofing
Omgeving	Buiten
Primaire drager	Plat dak
Asbestmateriaal	Dak- en gevelbekleding - Roofing
Bindmiddel van asbestmateriaal	Bitumen (roofing, teer, asfalt)
Gebondenheid op basis van bindmiddel	Hecht
Hoeveelheid (oppervlakte - aantal)	• 170,00 m^2 - 1 stuk
Totale oppervlakte	170,00 m^2
Eenvoudig bereikbaar	Ja
Bevestigingswijze	• Verlijmd, ingegoten, versmeerd
Identificatiemethode	Vaststelling zonder monstername Motivatie: Groot risico op structurele gevolgschade (lekschade, werking installatie,...)
Destructieve handeling voor identificatie	Nee
Opmerking	Aangegeven hoeveelheden en gewichten berusten louter op grove schatting en kunnen niet gebruikt worden bij meetstaten voor werken.

- Zorg voor een veilig beheer. Vermijd het beschadigen van het asbestmateriaal. Controleer de toestand jaarlijks op wijzigingen.
- Voer bijkomende staalname(s) uit.

- Eenvoudige handelingen: mag via doe-het-zelf of door werknemer(s) met opleidingsattest eenvoudige handelingen
  Je mag deze zelf verwijderen als je er zeker van bent dat je deze niet zult breken/scheuren.

Aangeraden om dit te laten doen door werknemer(s) met opleidingsattest eenvoudige handelingen.

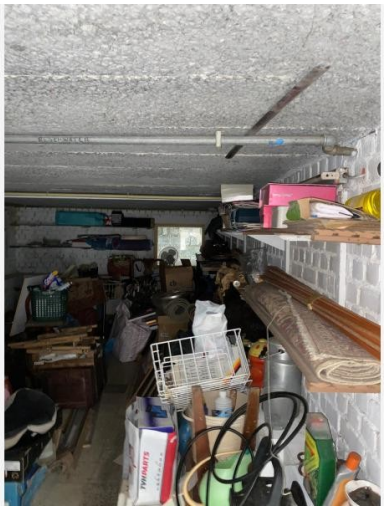
Fiche 4: Materiaal in opslag

Tijdelijke beperking

Reden: Materiaal in opslag

Uitleg van de asbestdeskundige: Vanwege de grote hoeveelheid materialen en goederen in deze ruimte(s) is het niet mogelijk om een correct onderzoek uit te voeren naar asbesthoudende of asbestverdachte materialen. De opdrachtgever is door omstandigheden niet in staat om de ruimte binnen een redelijke termijn te ontruimen. Een volledig onderzoek kan pas plaatsvinden wanneer alle aangeduide ruimtes volledig leeggehaald zijn.

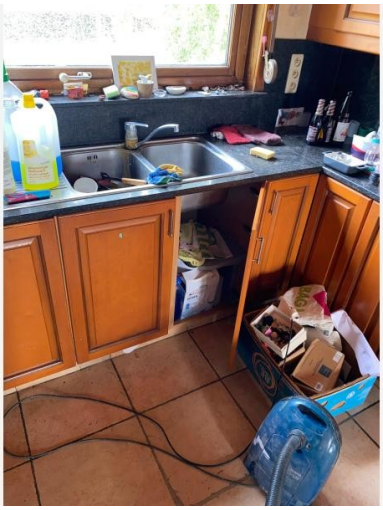
Fiche 8: Bitumen onder lavabo

Geen asbest

#	Type	Referentie	Resultaat
8.1	Puntmonster	250531B2	Geen asbest
