Asbestinventarisattest

Schoolstraat 10A, 9960 Assenede

Attestnummer : **20260321-000104.001**
Uitgegeven op : **21.03.2026**
Geldig tot : **21.03.2036**

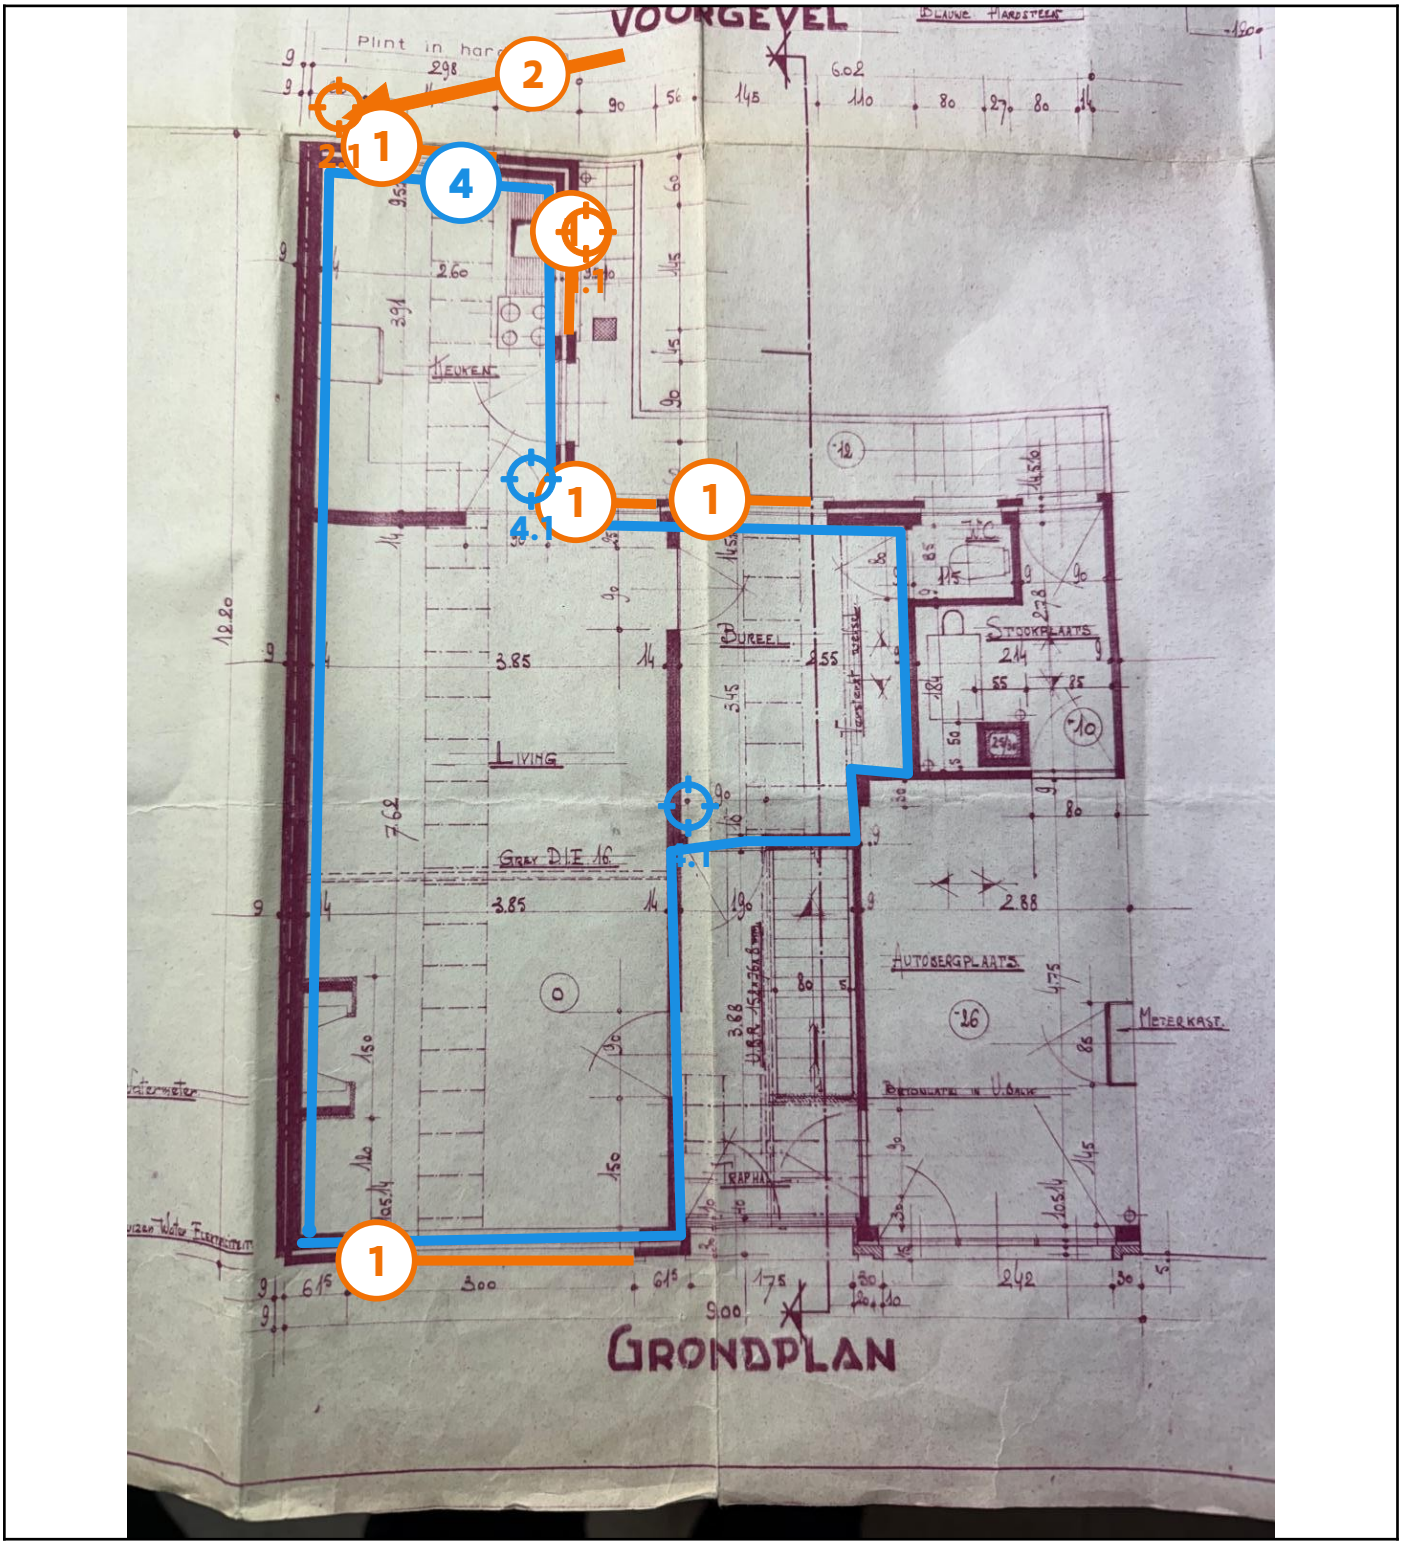
Plan 1.1: Gelijksvloer

Beschrijving	Type	Actie
1. Mastiek	Asbestmateriaal	Verwijderen

1.1 Code: MM002	Puntmonster	-
2. Rookgaskanaal	Asbestmateriaal	Verwijderen
2.1 Code: MM003	Puntmonster	-
4. Pleisterwerk Muren	Geen asbest	-
4.1 Code: MM001	Mengmonster	-

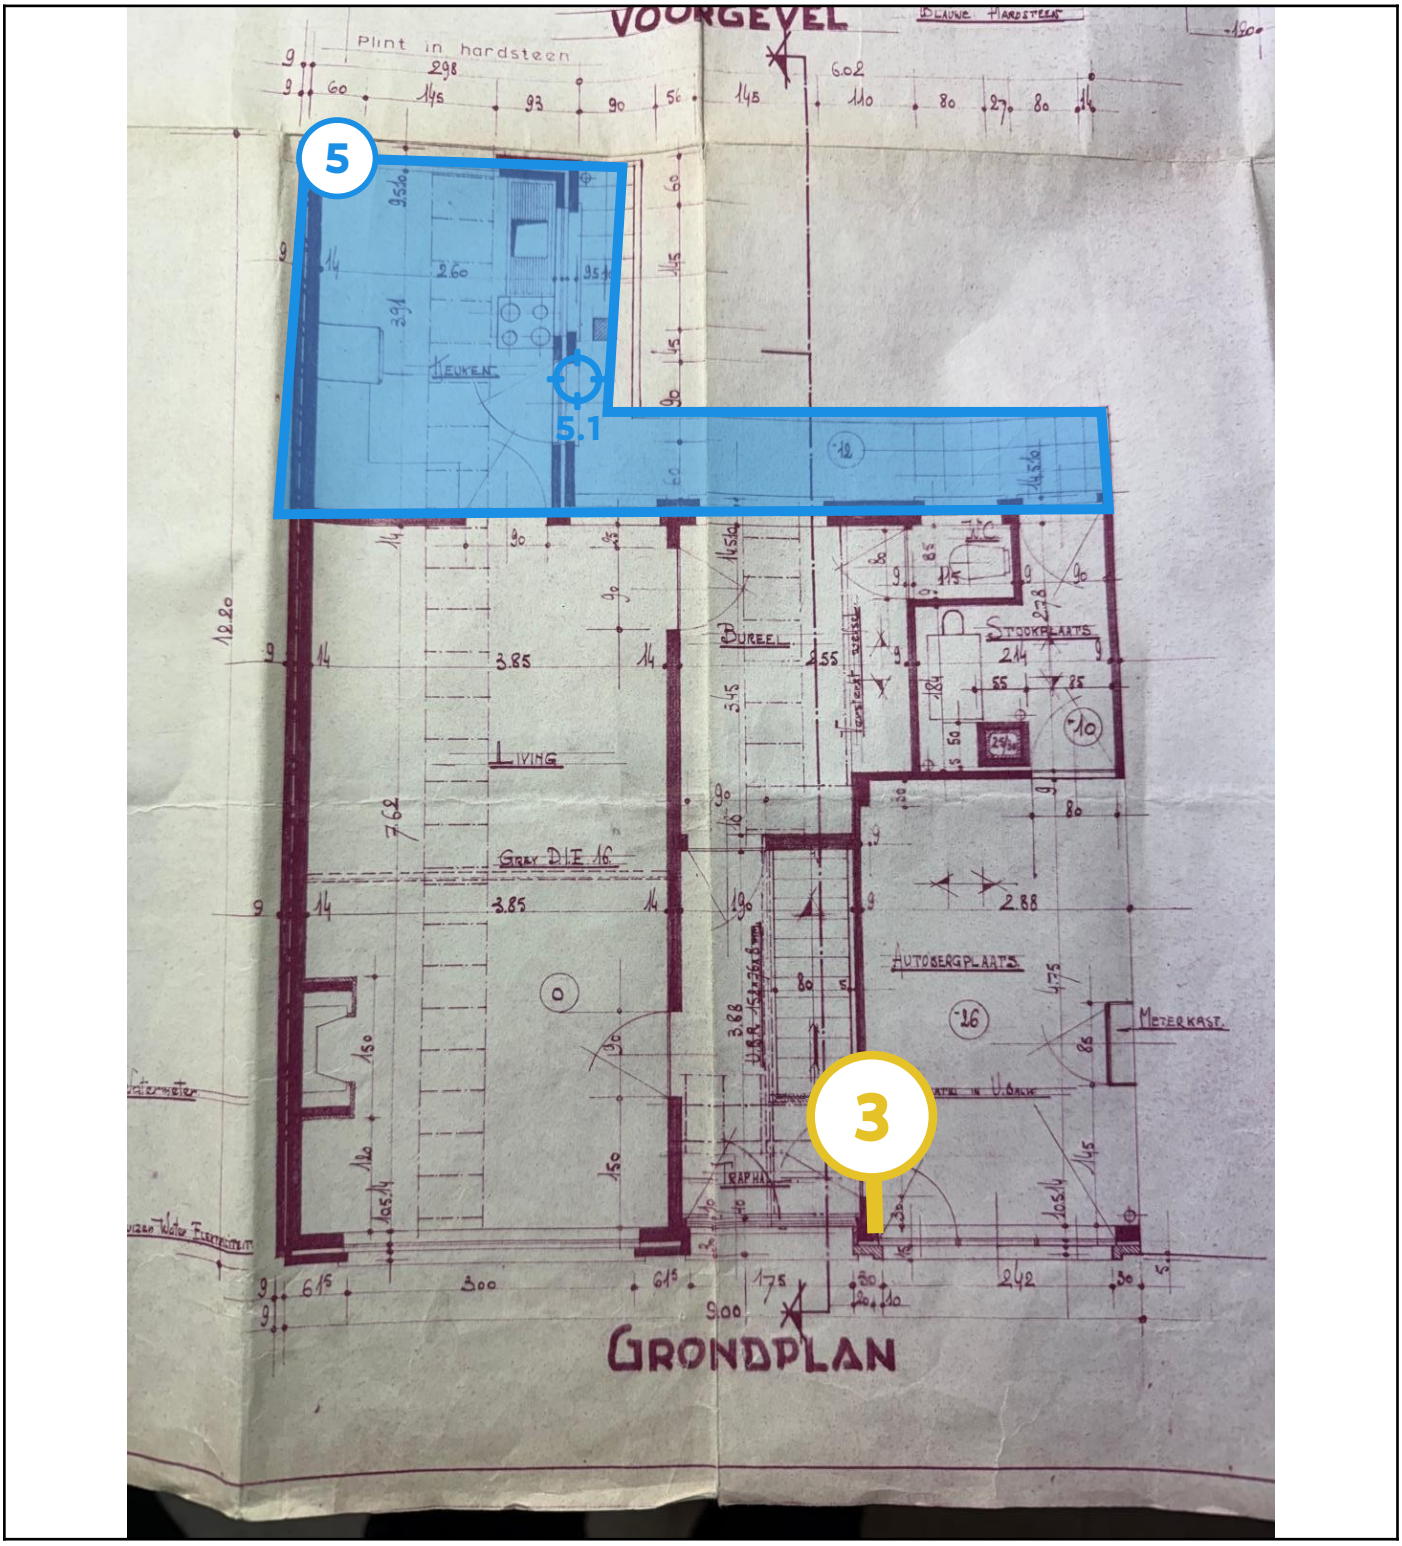
Plan 1.2: Gelijksvloer

Beschrijving	Type	Actie
3. Bakeliet	Asbestmateriaal	Zorgvuldig beheren

5. Roofing	Geen asbest	-
5.1 Code: MM005	Puntmonster	-

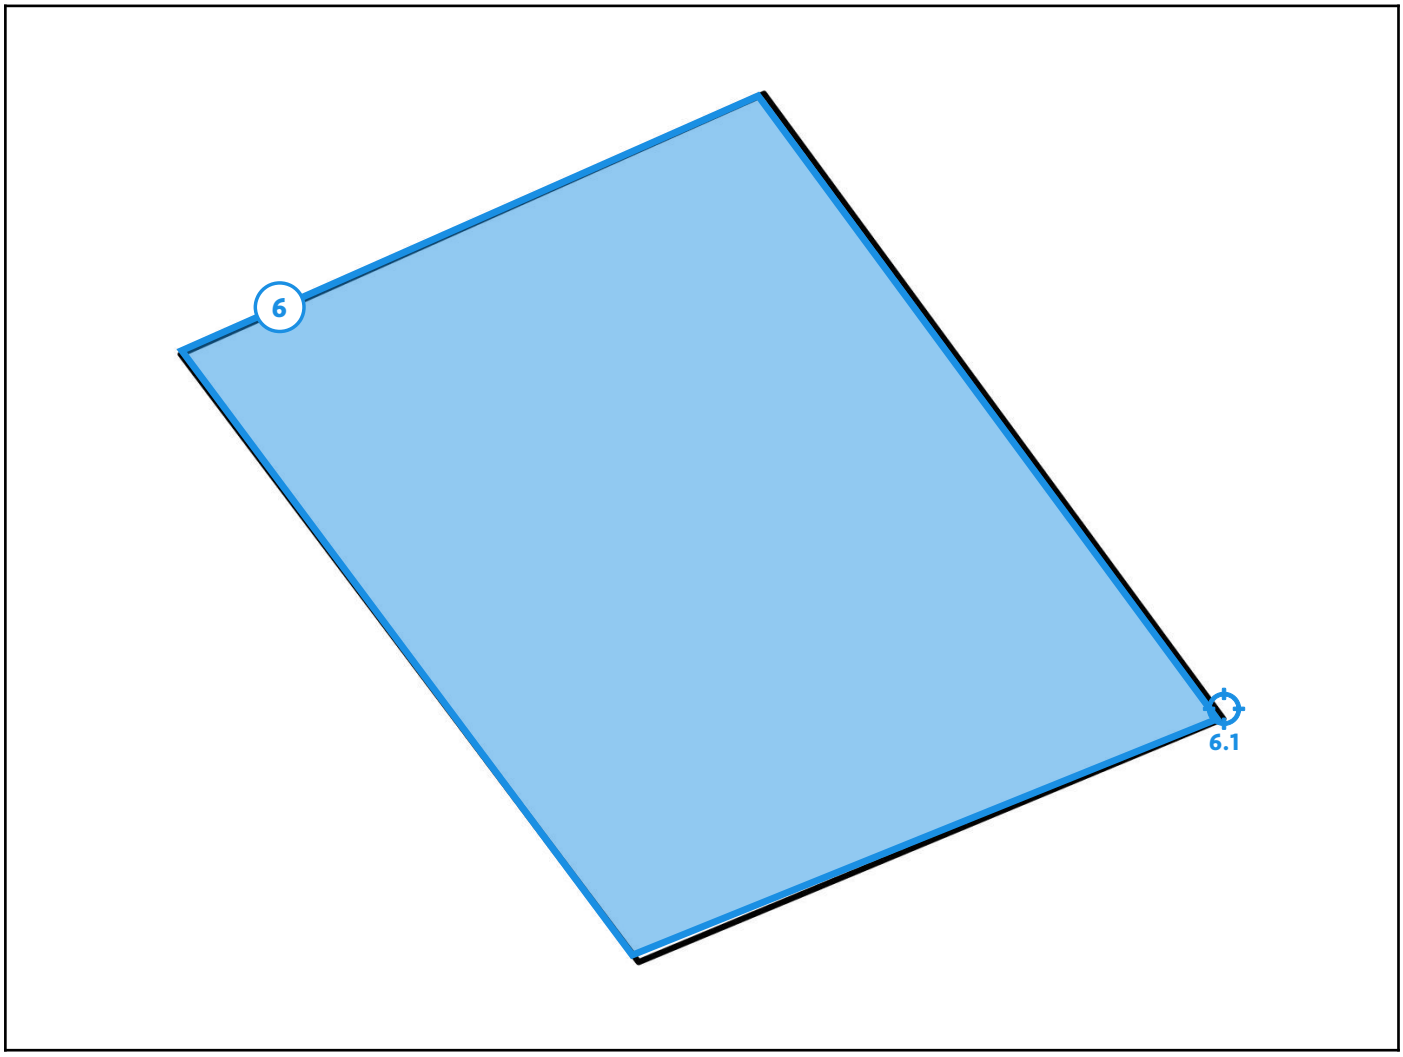
Plan 2.1: Tuinhuis plan

Beschrijving	Type	Actie
6. Onduline	Geen asbest	-
6.1 Code: MM004	Puntmonster	-

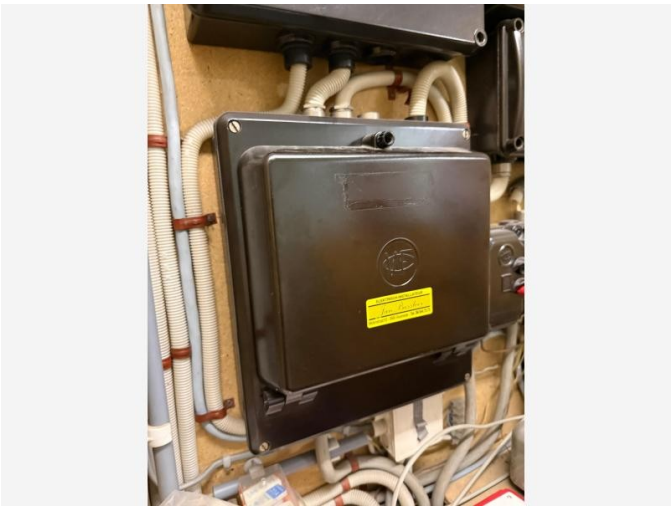
Fiche 3: Bakeliet

Het asbestmateriaal valt onder de mijlpaal van 2040.

Eindbeoordeling materiaalrisico	Laag materiaalrisico en/of verlaagde kans op vezelvrijgave

Gebondenheid	Categorie 1: hechtgebonden in oorsprong
Asbestsoort (vezeltype)	Crocidoliet aanwezig
Asbestconcentratie	Laag (< 50%)
Afschermingsgraad van het gehele materiaal	Geheel of deels vrij aan de binnenlucht, maar geen contact met binnenluchtstromen
Toestand van het materiaal	Onbeschadigd, niet verweerd

Beschrijving	Bakeliet
Omgeving	Binnen
Primaire drager	Communicatie en elektrische infrastructuur en uitrusting
Asbestmateriaal	Plaat, paneel, tablet - Type Bakeliet
Bindmiddel van asbestmateriaal	Kunststof of -hars
Gebondenheid op basis van bindmiddel	Hecht
Hoeveelheid (oppervlakte - dikte - aantal)	• 1,00 m^2 - 0,30 cm - 1 stuk
Totaal volume	0,003 m^3
Eenvoudig bereikbaar	Ja
Bevestigingswijze	• Geschroefd
Identificatiemethode	De asbestdeskundige beoordeelt het materiaal als asbestverdacht en dus asbesthoudend, en dit zonder monstername. Motivatie: De monstername brengt andere schade aan dan schade die inherent is aan de monstername.
Destructieve handeling voor identificatie	Nee

Zorgvuldig beheren

- Zorg voor een veilig beheer. Vermijd het beschadigen van het asbestmateriaal. Controleer de toestand jaarlijks op wijzigingen.

- Eenvoudige handelingen: mag via doe-het-zelf of door werknemer(s) met opleidingsattest eenvoudige handelingen
  bakelieten toepassingen kan u verwijderen als de installatie niet onder spanning staat. U kunt bij uw gemeente of het plaatselijke containerpark informeren naar de juiste procedure en verpakkingsmaterialen.

Als u besluit het materiaal zelf te verwijderen, zorg dan voor de juiste persoonlijke beschermingsmiddelen, zoals een FFP3-masker en wegwerphandschoenen. Vermijd breken of zagen. Raadpleeg altijd de richtlijnen van de Vlaamse overheid voor veilige asbestverwijdering.

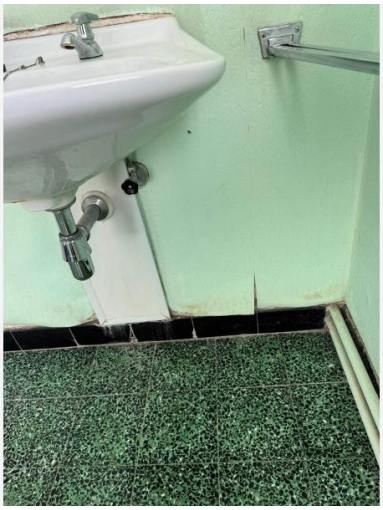
Fiche 4: Pleisterwerk Muren

Geen asbest

#	Type	Referentie	Resultaat
4.1	Mengmonster	MM001	Geen asbest

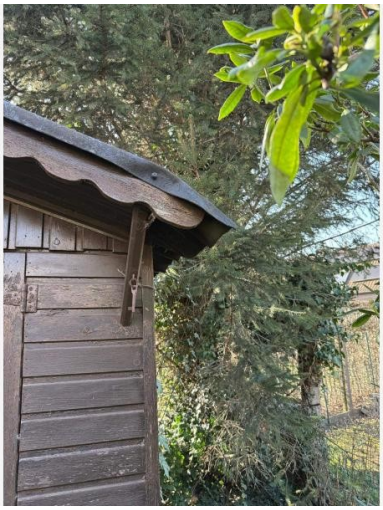
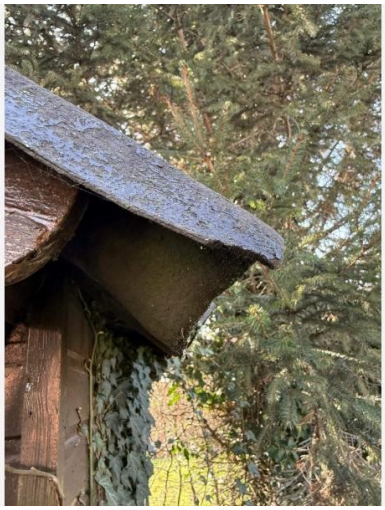
Fiche 6: Onduline

Geen asbest

#	Type	Referentie	Resultaat
6.1	Puntmonster	MM004	Geen asbest
