Asbestinventarisattest

Oostvesten 12/31, 8600 Diksmuide

Attestnummer : **20241021-000319.002**
Uitgegeven op : **06.11.2024**
Geldig tot : **Onbeperkt** (tenzij de toestand wijzigt)

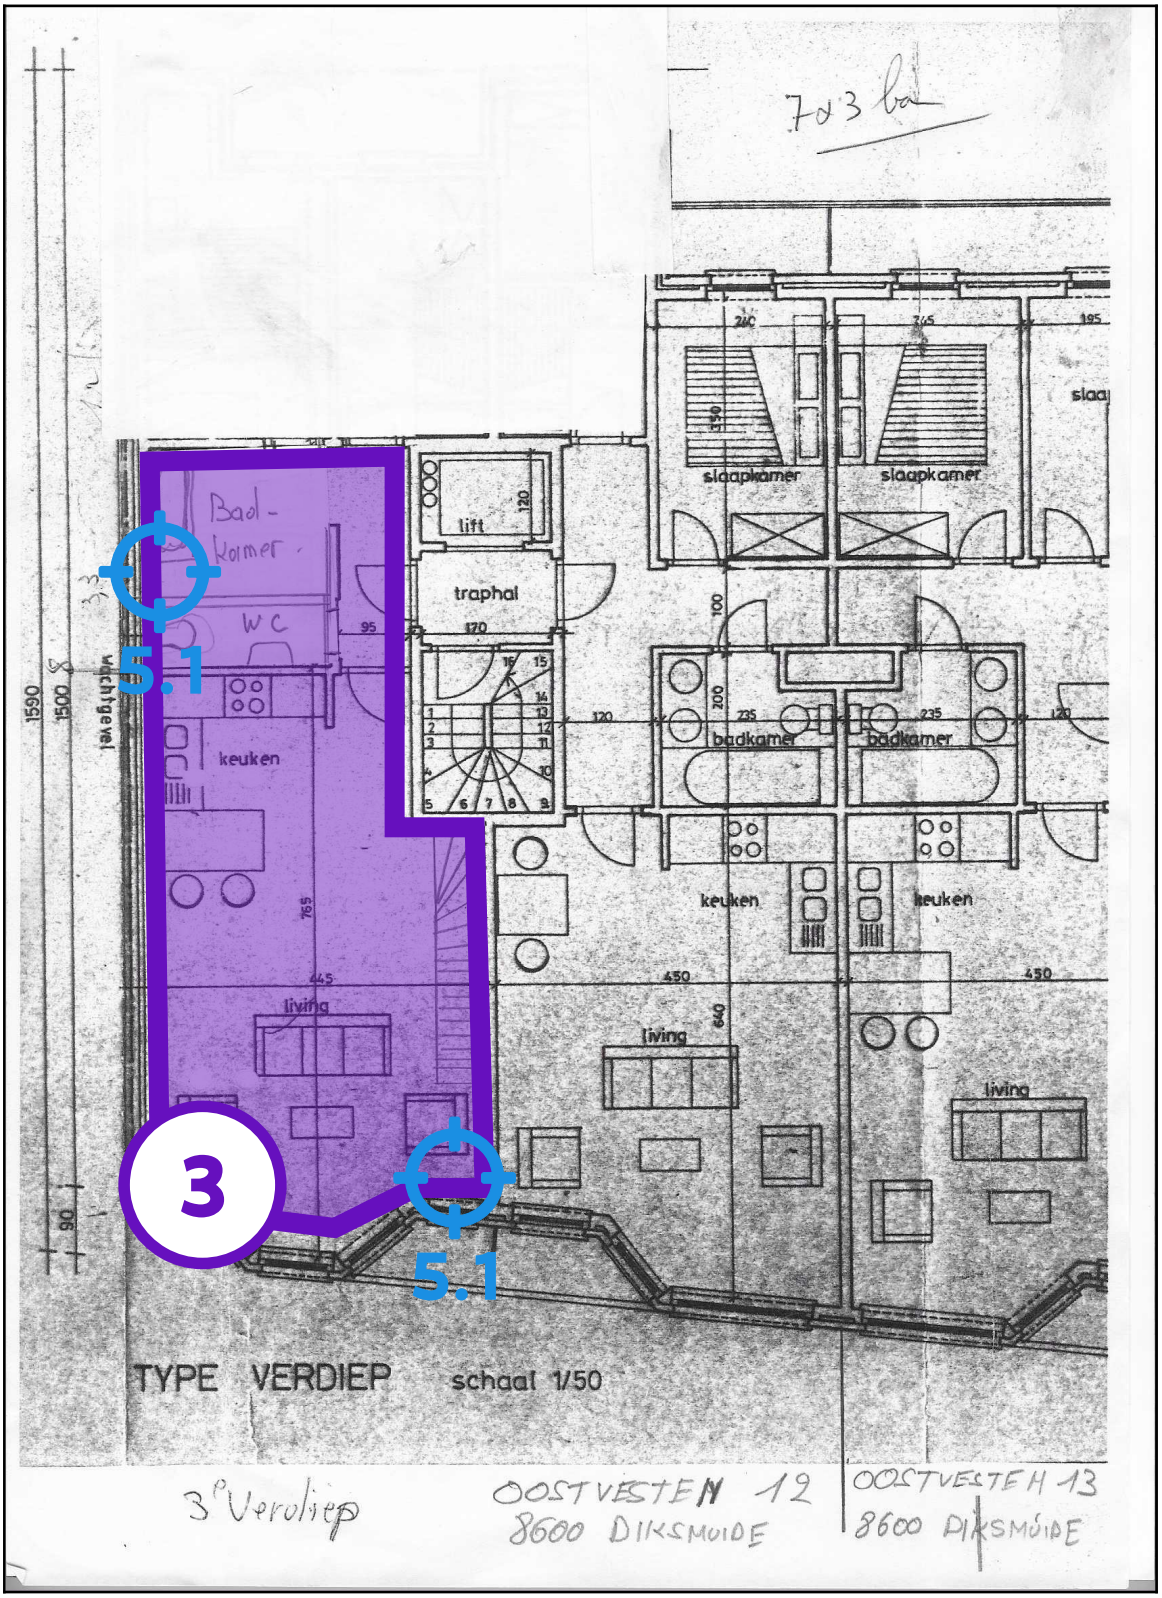
Plan 1.1: plan 3° verdiep

3. Gladde betongewelven plafond 3° verdiep	Advies	-
5. pleister muren	Geen asbest	-
5.1 Code: 1	Mengmonster	-

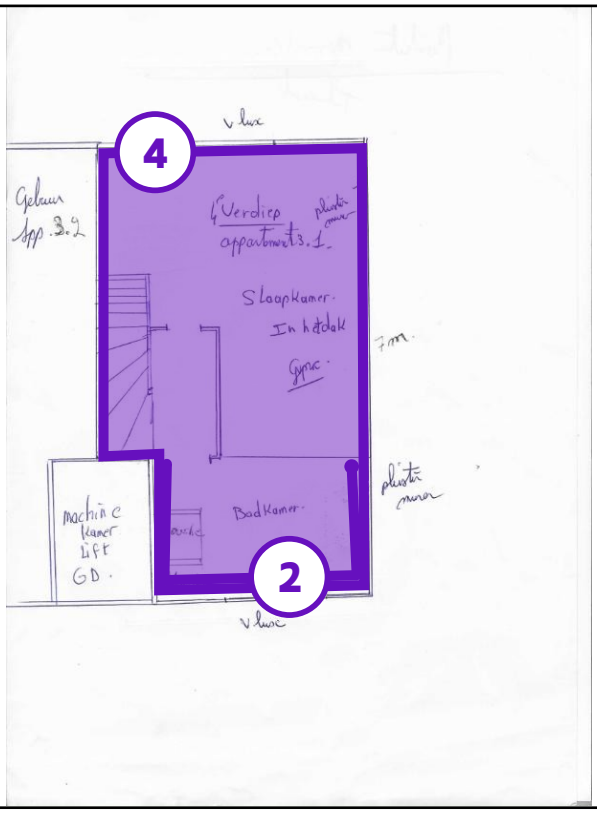
Plan 1.2: verdieping 4 plan

Beschrijving	Type	Actie
2. wandtegels badkamer	Advies	-
4. plafonds 4° verdiep volledig gyproc	Advies	-

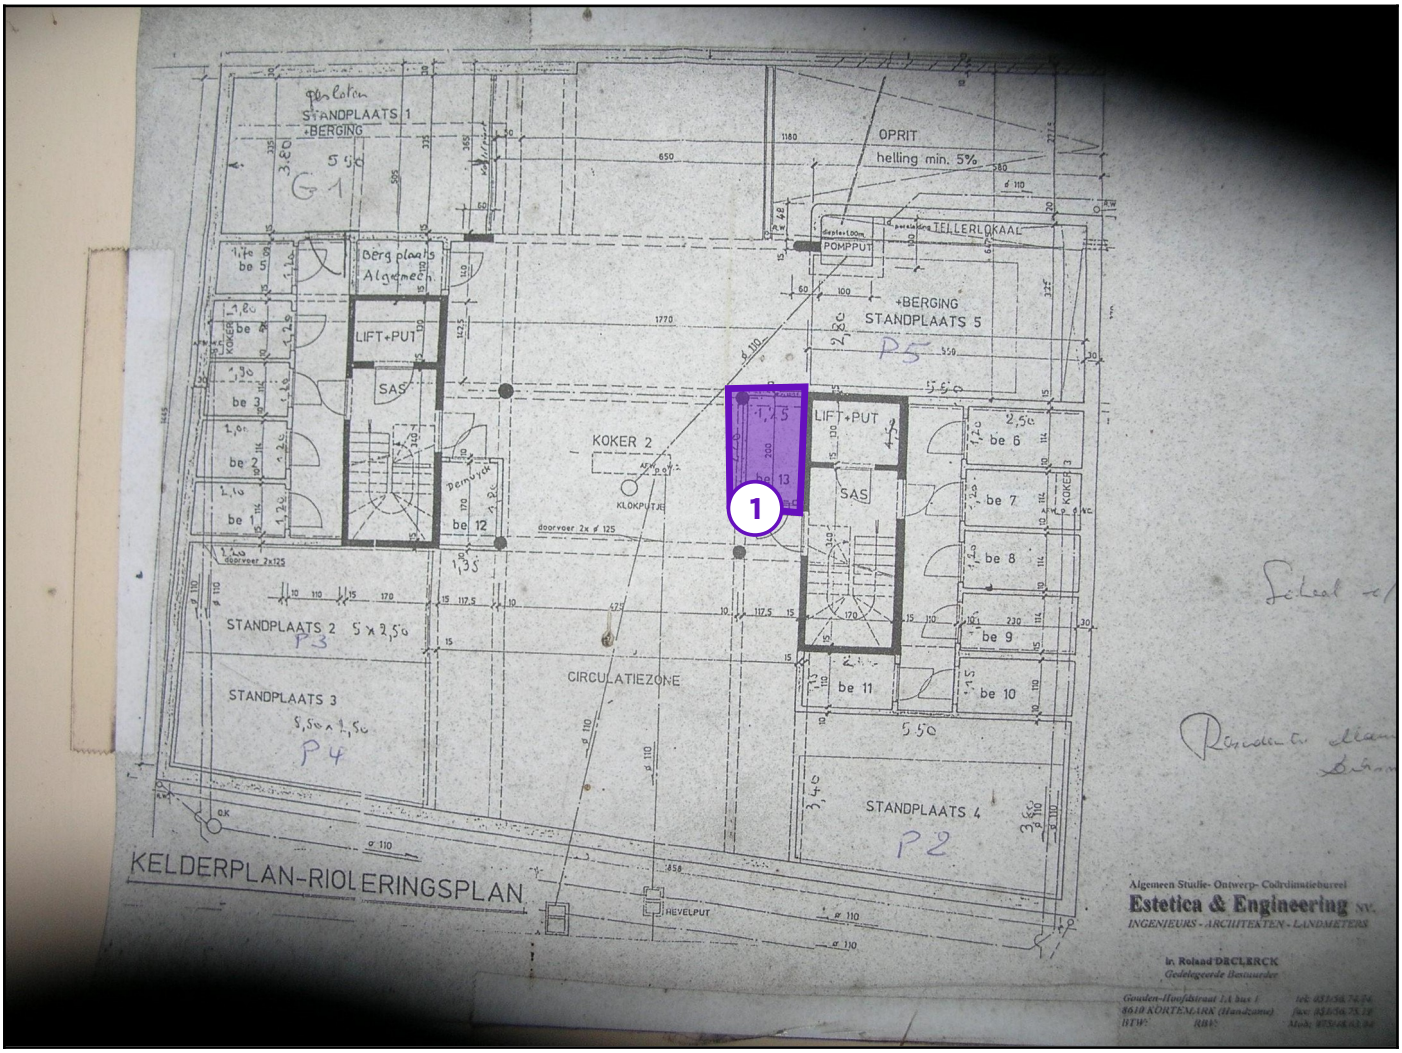
Plan 1.3: PLAN KELDER

Beschrijving	Type	Actie
1. kelderberging	Advies	-

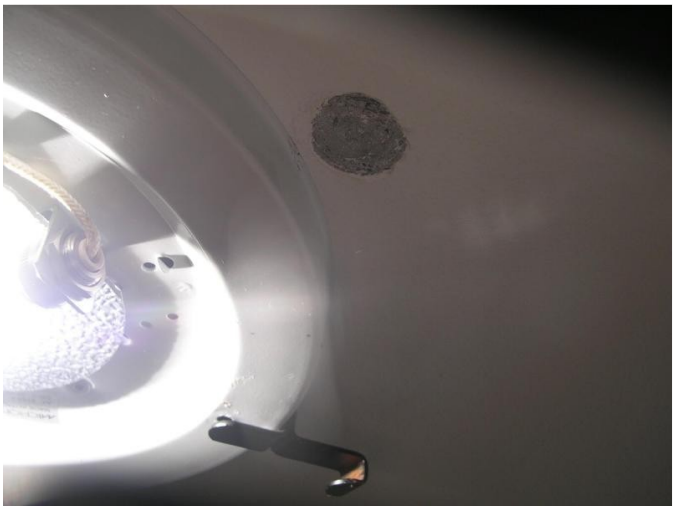
Fiche 3: Gladde betongewelven plafond 3° verdiep

De plafonds op de derde verdieping bestaan uit gladde betongewelven, niet gepleisterd, enkel voegen gedicht en geschilderd
