Asbestinventarisattest

Zeedijk 5/0001, 8380 Brugge

Attestnummer : **20260925-000126.000**
Uitgegeven op : **25.09.2026**
Geldig tot : **Onbeperkt** (tenzij de toestand wijzigt)

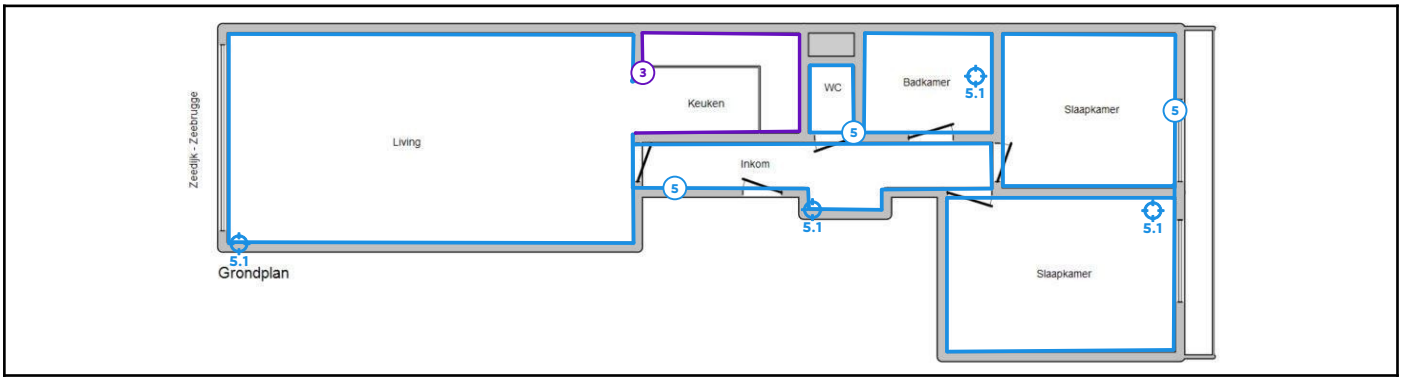
Plan 1.2: Grondplan wanden

Beschrijving	Type	Actie
3. Wanden in kunststof en tegels	Advies	-
5. Pleisterwerk wanden	Geen asbest	-
5.1 Code: SLO-AA-26194-1	Mengmonster	-

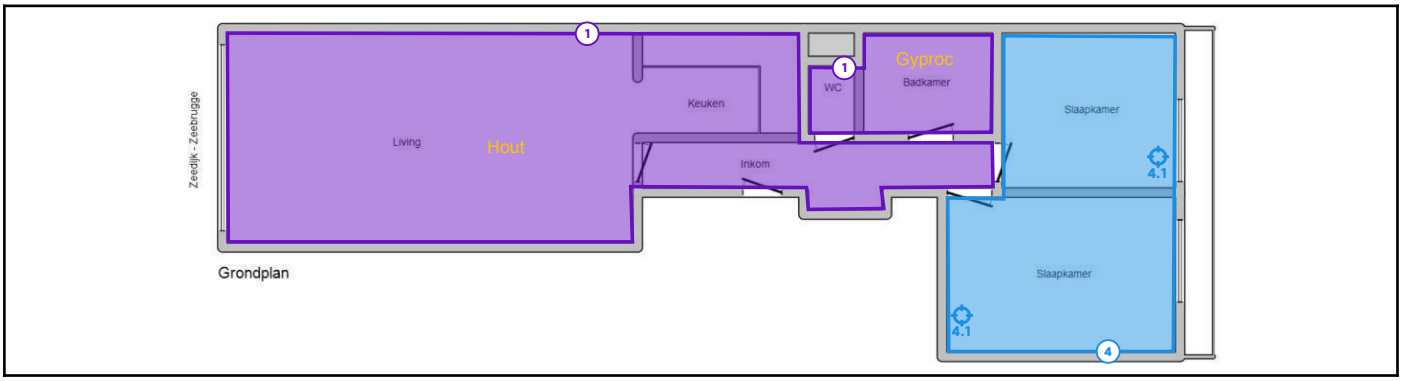
Plan 1.3: Grondplan plafonds

Beschrijving	Type	Actie
1. Plafonds in hout en gyproc	Advies	-
4. Pleisterwerk plafonds	Geen asbest	-
4.1 Code: SLO-AA-26194-2	Mengmonster	-

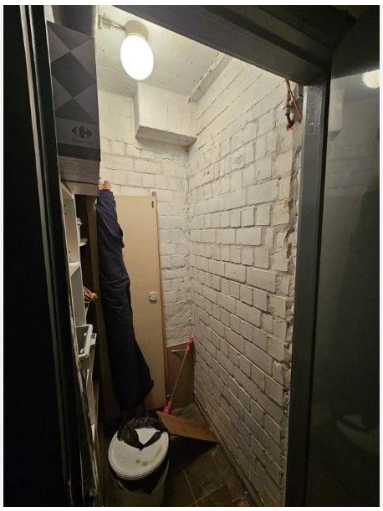
Fiche 2: Geen asbestverdachte materialen vastgesteld (kelderberging)

Naast de door de asbestdeskundige verplicht te beschrijven ruimtes en materialen geeft de deskundige hierbij mee, dat tijdens de inspectie visueel werd vastgesteld, dat er geen asbestverdachte materialen aanwezig zijn binnen de geinspecteerde zone van de kelderberging met nummer 9.

Basis voor advies	De asbestdeskundige beoordeelt het materiaal als niet-asbestverdacht.

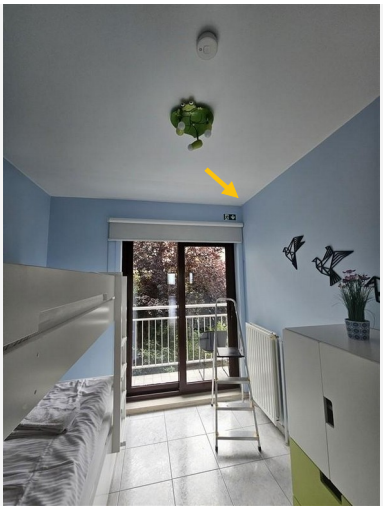
Fiche 4: Pleisterwerk plafonds

Geen asbest

#	Type	Referentie	Resultaat
4.1	Mengmonster	SLO-AA-26194-2	Geen asbest

Beschrijving	Pleisterwerk plafonds
Omgeving	Binnen
Primaire drager	Plafond
Bindmiddel van materiaal	Gips - kalk
Gebondenheid op basis van bindmiddel	Niet-hechtgebonden
Hoeveelheid (oppervlakte - dikte - aantal)	• 22,00 m^2 - 1,00 cm - 1 stuk
Totaal volume	0,22 m^3
Identificatiemethode	Een monstername door de asbestdeskundige met laboanalyse door een asbestlabo.
Destructieve handeling voor identificatie	Nee
Opmerking	Betreft plafonds in de twee slaapkamers. Geen pleisterwerk plafonds aanwezig in natte ruimtes (badkamer, keuken), toiletruimte. Verplicht te bemonsteren ruimtes: stooklokaal en traphal niet aanwezig binnen het inspectiegebied. Tijdens de inspectie werd staalname van pleisterwerk op een dusdanige manier uitgevoerd, dat de analyseresultaten een representatief resultaat vormen voor het geheel aan pleisterwerk binnen de te inspecteren zones. Aangegeven hoeveelheden en gewichten berusten louter op grove inschatting en kunnen niet gebruikt worden in het kader van een meetstaat voor werken.
