Asbestinventarisattest

Wierdenlaan 19, 9990 Maldegem

Attestnummer : **20260617-000113.000**
Uitgegeven op : **17.06.2026**
Geldig tot : **17.06.2036**

Niet-asbestveilig

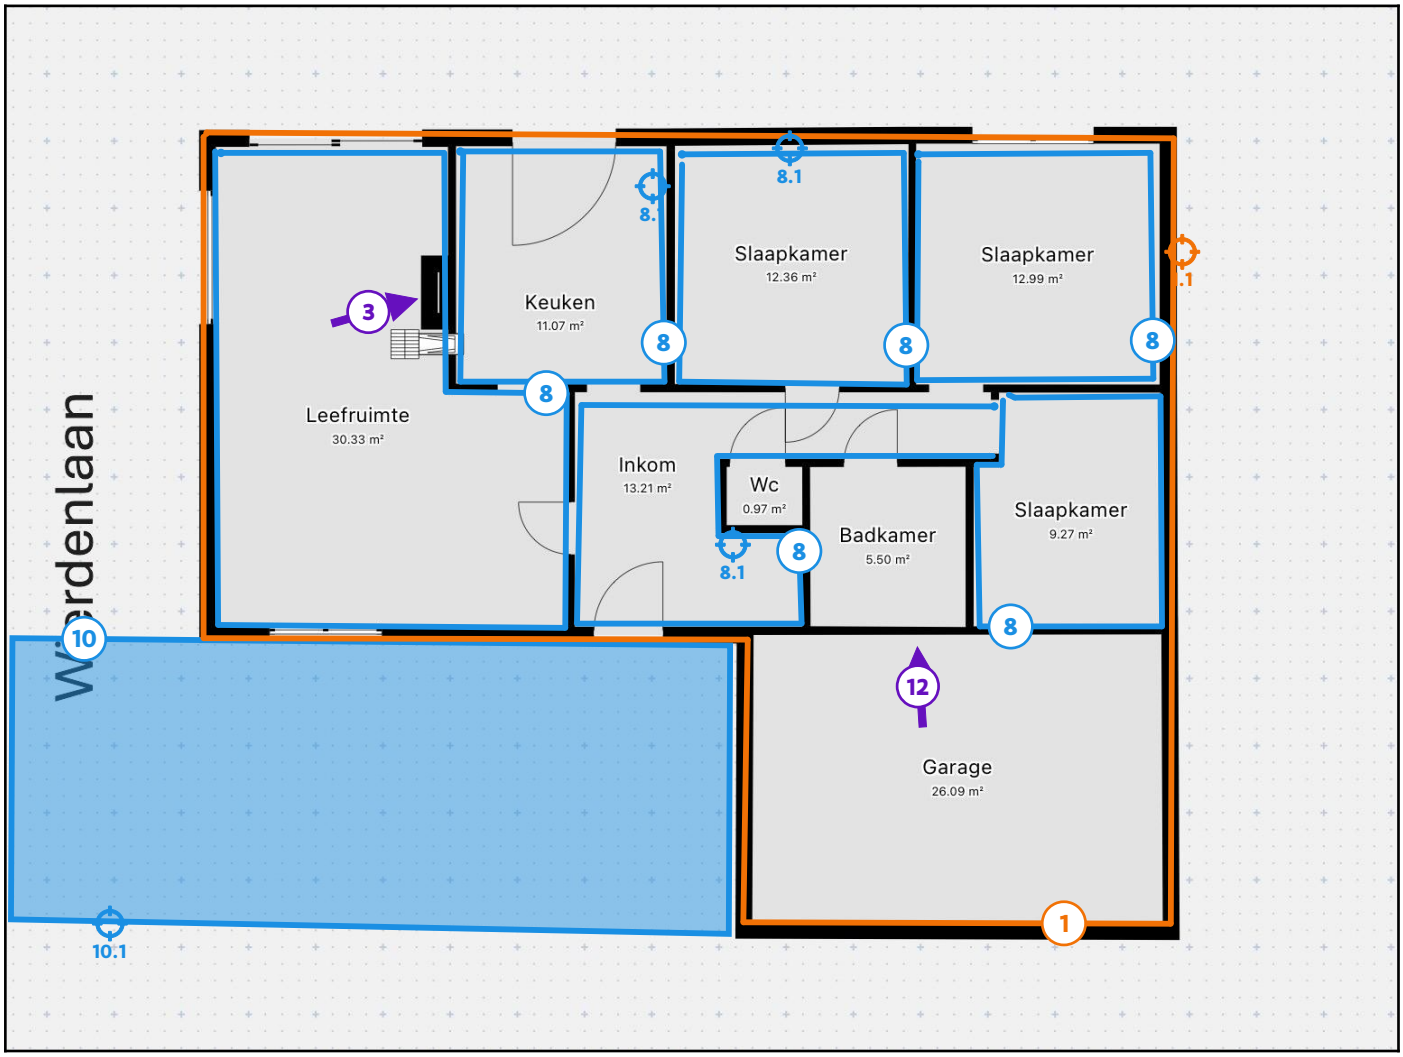
Plan 1.1: Woongedeelte

Beschrijving	Type	Actie
1. Afdichting gevelpanelen	Asbestmateriaal	Verwijderen
1.1 Code: 1	Puntmonster	-
3. Schouw	Beperking	-
8. Pleisterwerk wanden	Geen asbest	-
8.1 Code: 6/7/8	Mengmonster	-
10. Asfalt	Geen asbest	-
10.1 Code: 9	Puntmonster	-

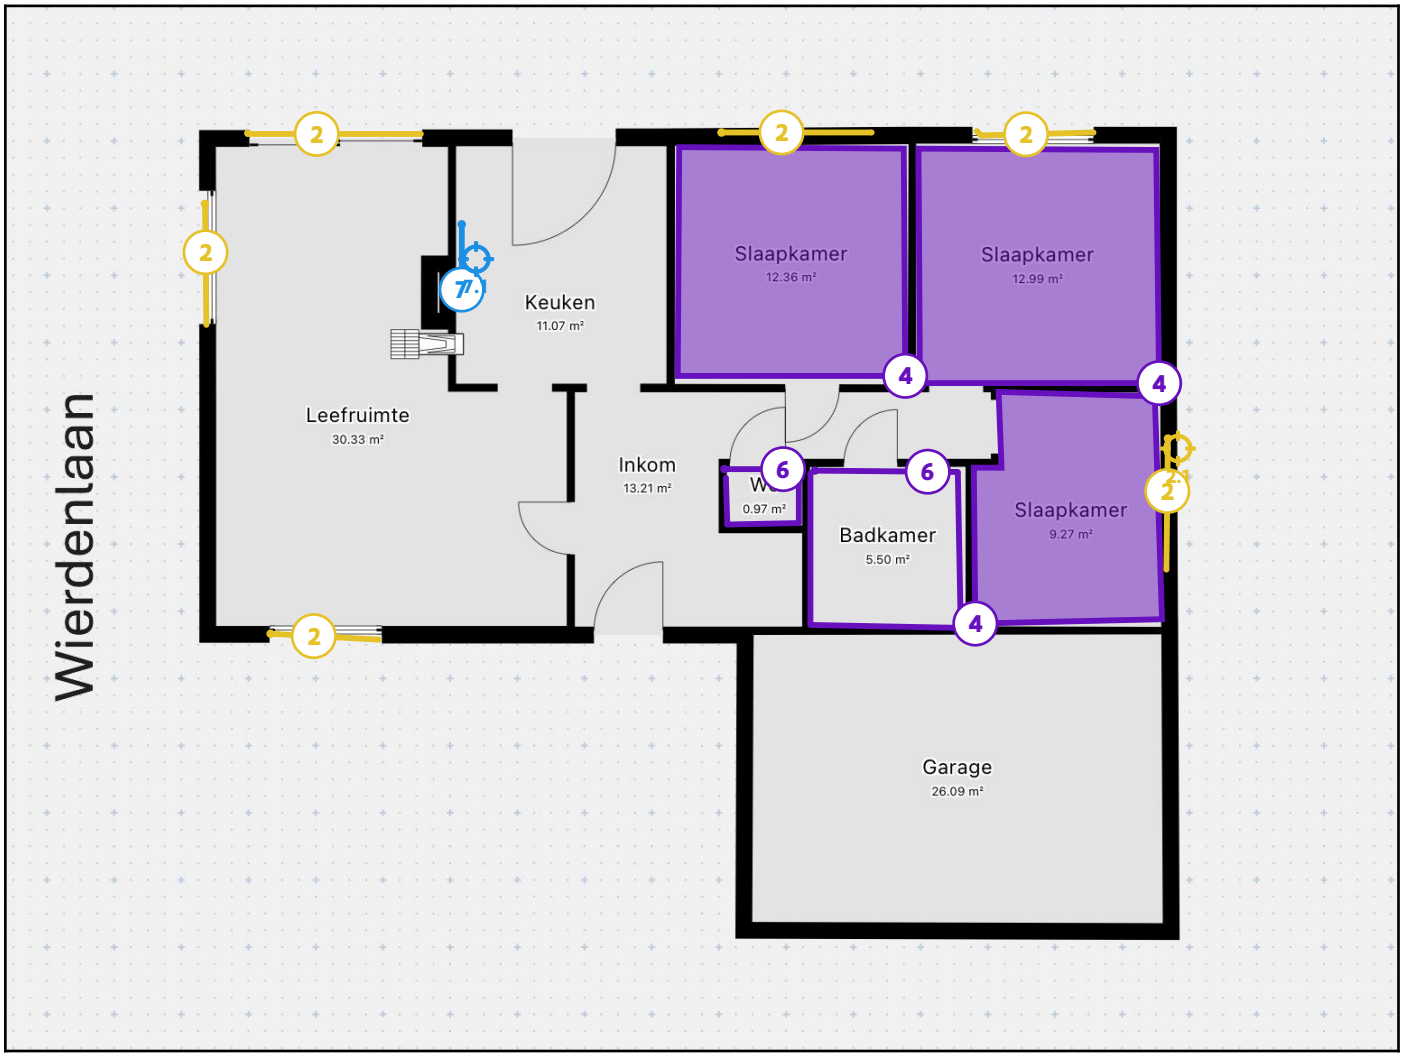
Plan 1.3: Woongedeelte

Beschrijving	Type	Actie
2. Vensterbank type massal	Asbestmateriaal	Zorgvuldig beheren
2.1 Code: 2	Puntmonster	-
4. Laminaat	Advies	-
6. Faiencetegels (lijm)	Advies	-
7. Coating spoelbak	Geen asbest	-
7.1 Code: 5	Puntmonster	-

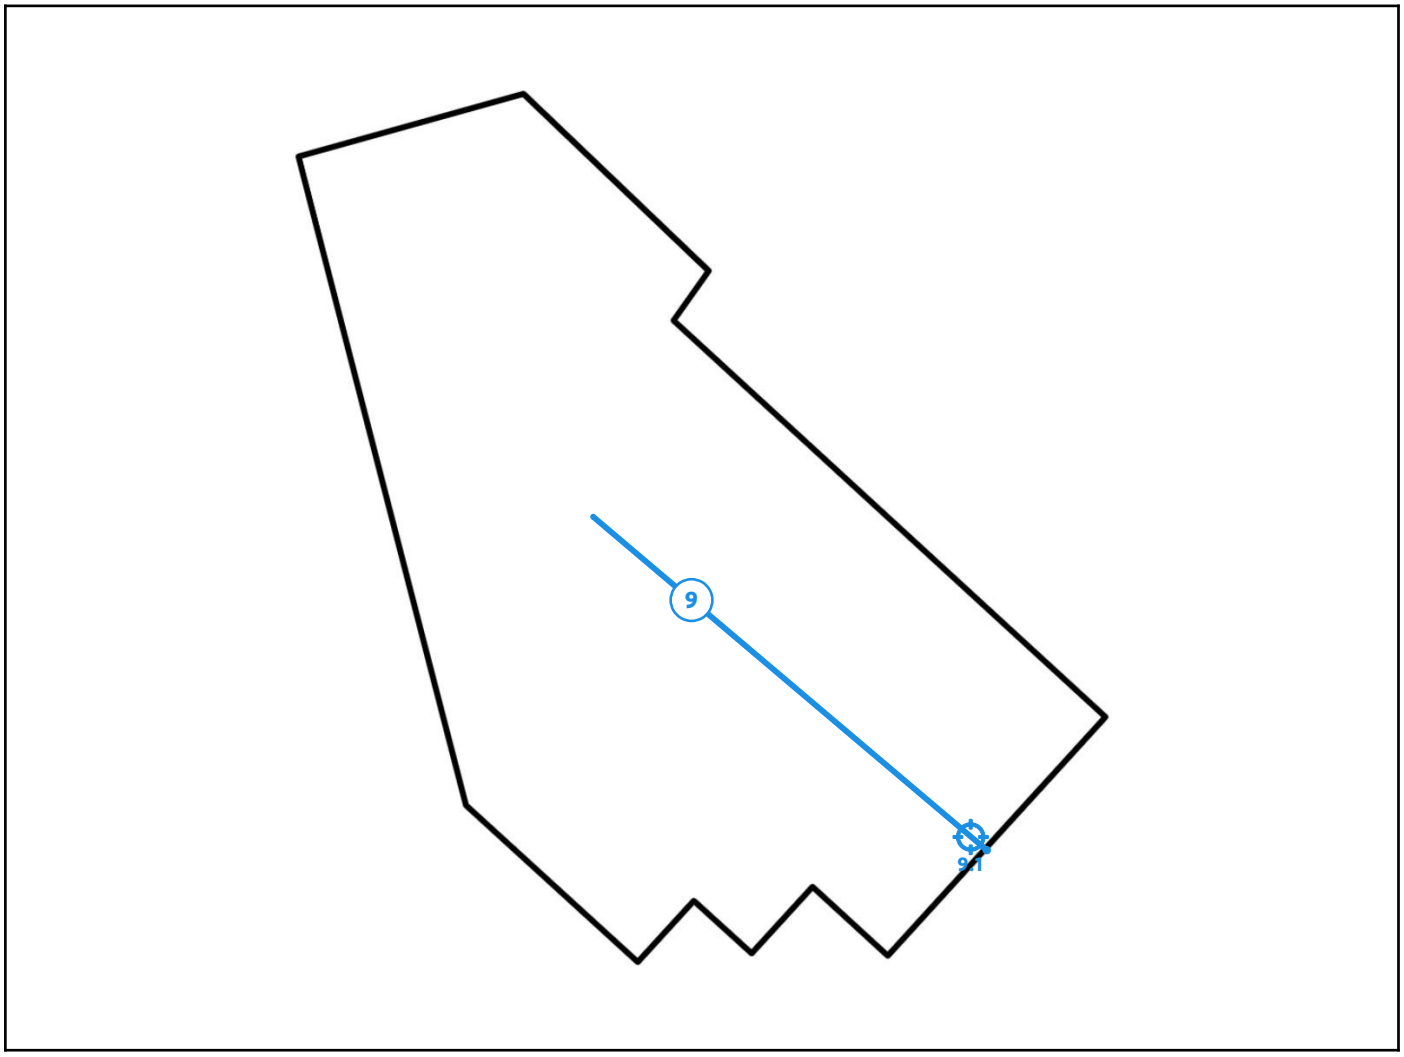
Plan 2.1: Bijgebouw plan

Beschrijving	Type	Actie
9. Nok dak	Geen asbest	-
9.1 Code: 3	Puntmonster	-

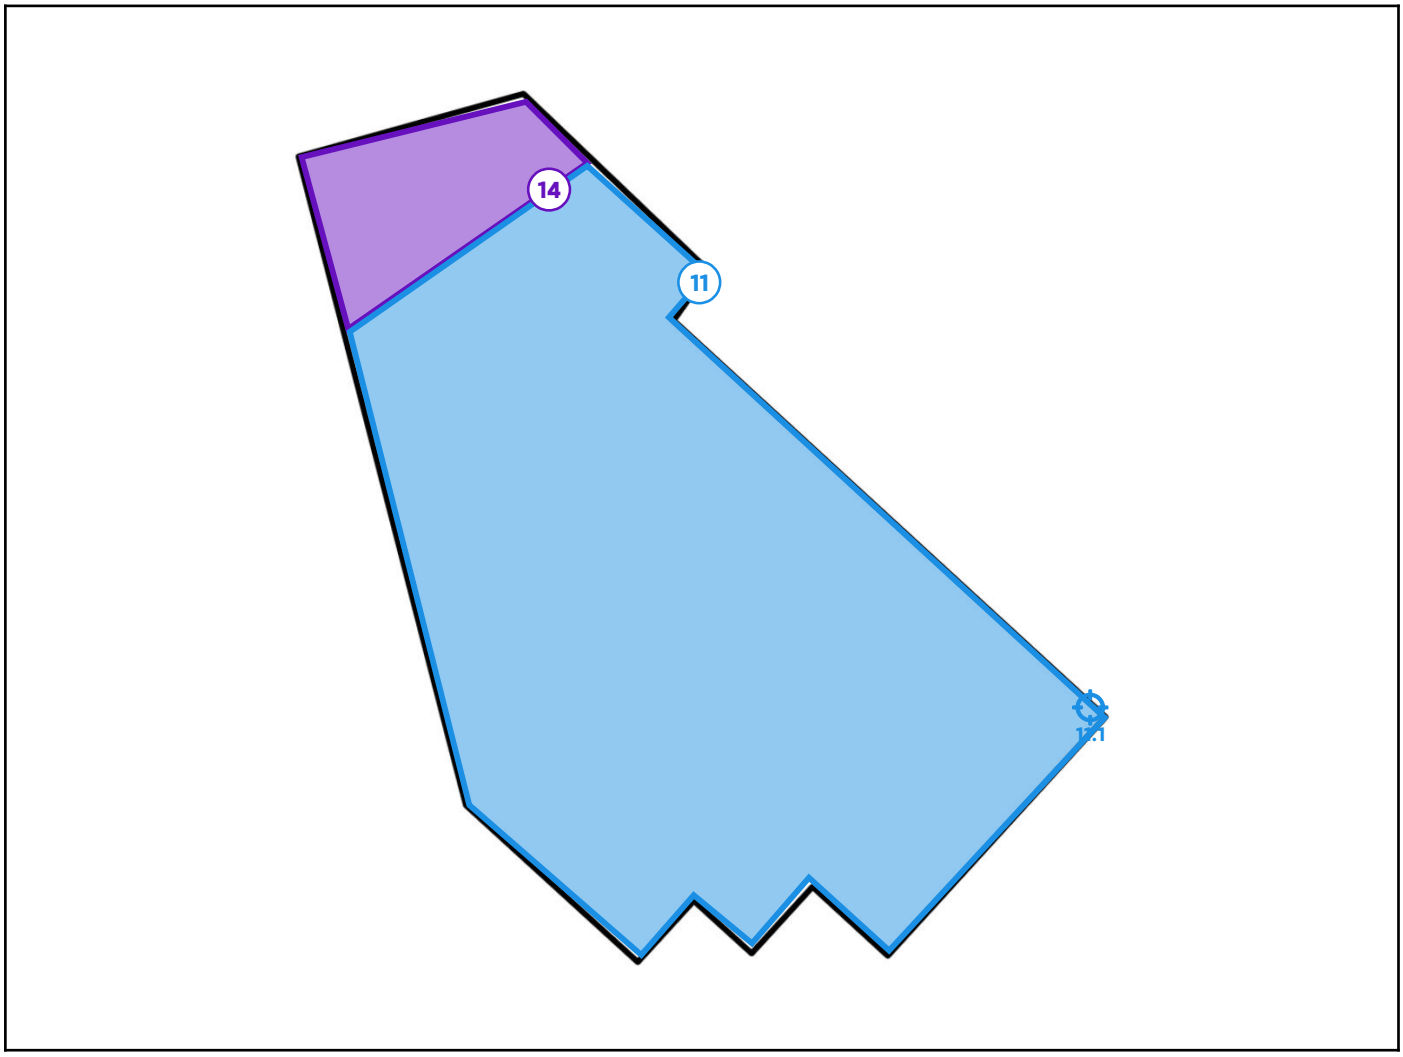
Plan 2.2: Tuinhuis plan

Beschrijving	Type	Actie
11. Dak bestaande uit bitumineuze golfplaten	Geen asbest	-
11.1 Code: 4	Puntmonster	-
14. Dakbedekking bestaande uit stalen/metalen platen	Overige ruimte of materiaal	-

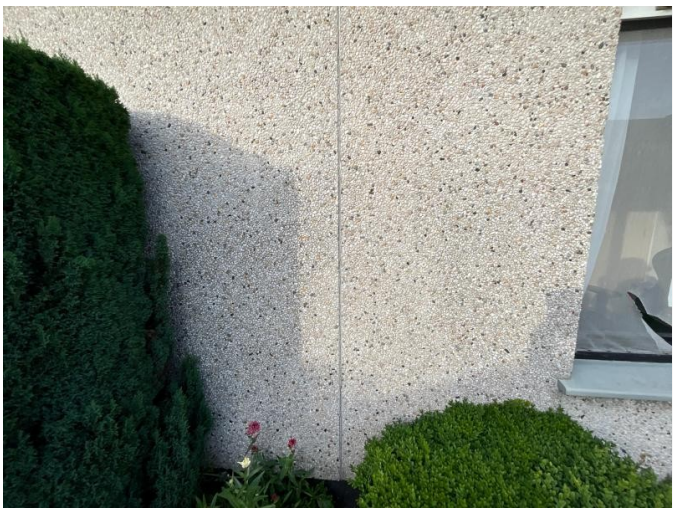
Fiche 1: Afdichting gevelpanelen

Asbestmateriaal

Het asbestmateriaal valt onder de mijlpaal van 2040.

Eindbeoordeling materiaalrisico	Verhoogd materiaalrisico en/of verhoogde kans op vezelvrijgave

Gebondenheid	Categorie 1: hechtgebonden in oorsprong
Asbestsoort (vezeltype)	Alleen chrysotiel aanwezig
Asbestconcentratie	Laag (< 50%)
Afschermingsgraad van het gehele materiaal	Geheel of deels vrij aan de buitenlucht, maar geen contact met binnenlucht
Toestand van het materiaal	Matig beschadigd, matig verweerd

#	Type	Referentie	Resultaat
1.1	Puntmonster	1	Chrysotiel

Beschrijving	Afdichting gevelpanelen
Omgeving	Buiten
Primaire drager	Wand buitenschil
Asbestmateriaal	In-situ afwerkingslagen - Pasta, stopverf, voegsel, stopsel, vulsel, mastiek, kitten, ...
Bindmiddel van asbestmateriaal	Kitten, mastiek, pasta
Gebondenheid op basis van bindmiddel	Hecht
Hoeveelheid (lengte - aantal)	• 50,00 m - 1 stuk
Totale lengte	50,00 m
Eenvoudig bereikbaar	Ja
Bevestigingswijze	• Verlijmd, ingegoten, versmeerd
Identificatiemethode	Een monstername door de asbestdeskundige met laboanalyse door een asbestlabo.
Destructieve handeling voor identificatie	Nee

Verwijderen

- Zorg voor een veilig beheer. Vermijd het beschadigen van het asbestmateriaal. Controleer de toestand jaarlijks op wijzigingen.

- Eenvoudige handelingen: mag via doe-het-zelf of door werknemer(s) met opleidingsattest eenvoudige handelingen
  Eenvoudige handelingen: mag via doe-het-zelf of door werknemer(s) met opleidingsattest eenvoudige handelingen

Deze toepassing kan enkel door een erkende asbestverwijderaar verwijderd worden omdat er hier automatisch een verhoogd risico op vrijgave van asbestvezels (max. concentratie 0,01 vezels/cm3 - CODEX - Art. VI.3-54) ontstaat. (Bron: VLAREM II: 6.4.0.1 par1, par2 en par3). Een erkend asbestverwijderaar moet ingeschakeld worden voor deze toepassingen die niet (kunnen) worden verwijderd door de couveuzezakmethode, door hermetische zone of door de materialen beschreven in Vlarem II, art. 6.4.0.1 par2. (Bron: Leidraad bij het Inspectieprotocol)

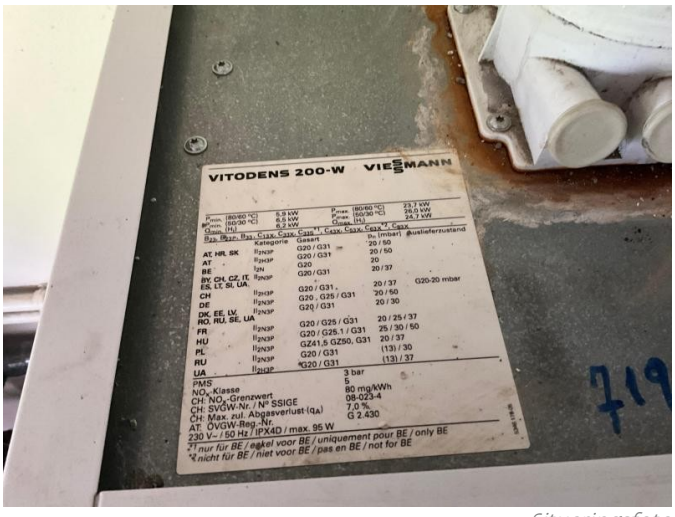
Beschrijving	Notitie	Terug te vinden op plannen
Fiche 12: CV-ketel (niet verdacht)	De CV-ketel (dichtingen, isolerend materiaal) is niet asbestverdacht. De ketel werd geplaatst in 2010	Plan 1.1: Woongedeelte
Fiche 13: Dakbedekking bestaande uit pannen (niet verdacht)	De dakbedekking is niet-asbestverdacht.	-
Fiche 14: Dakbedekking bestaande uit stalen/metalen platen	De dakbedekking is niet-asbestverdacht.	Plan 2.2: Tuinhuis plan
Fiche 15: Afdichtingslaag	De afdichtingslaag zijn rubbers en siliconen.	-
