762-INSP

Inspectie verslag van een werf installatie/kast

Aard onderzoek: Controlebezoek van een oude huishoudelijke elektrische installatie van een wooneenheid bij verkoop op vraag van de verkoper volgens (KB 08/09/2019) - AREI Boek 1 - 8.4.2. en 8.2.1. en 4.2.4.3.

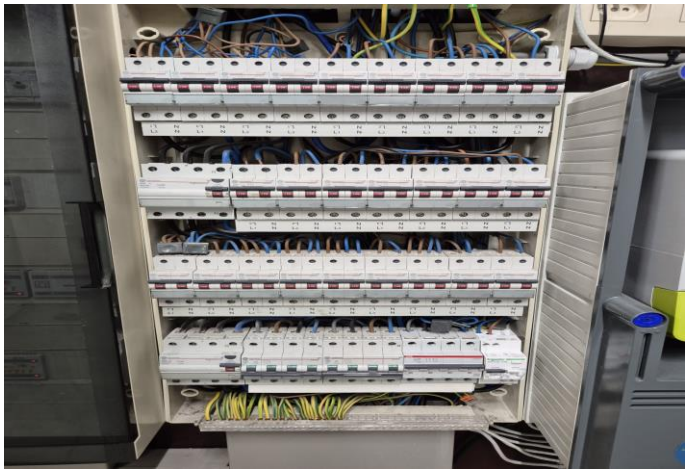
Afbeelding schakel- en verdeelbord

Schema's: NotOk
Testen: Ok
Kabels/connecties: Ok

Verdeelbord: Ok
Transformatoren: N/A
Differentieelstroominrichting: Ok

Vermogensschakelaar(s): Ok
Aarding/Equipotentiale verbindingen: Ok
Toestellen, contactdozen/schakelaar: Ok

1.01 Ééndraadsschema van de installatie is te voorzien en/of te vervolledigen. (Boek 1 Afdeling 2.12 - 2.13 en 3.1.2 en 9.1.2)

1.02 Situatieschema van de installatie is te voorzien en/of te vervolledigen. (Boek 1 Afdeling 2.12 - 2.13 en 3.1.2 en 9.1.2)
