Asbestinventarisattest

Haeyershoek 31, 9660 Brakel

Attestnummer : **20261016-000048.000**
Uitgegeven op : **16.10.2026**
Geldig tot : **16.10.2031**

Niet-asbestveilig

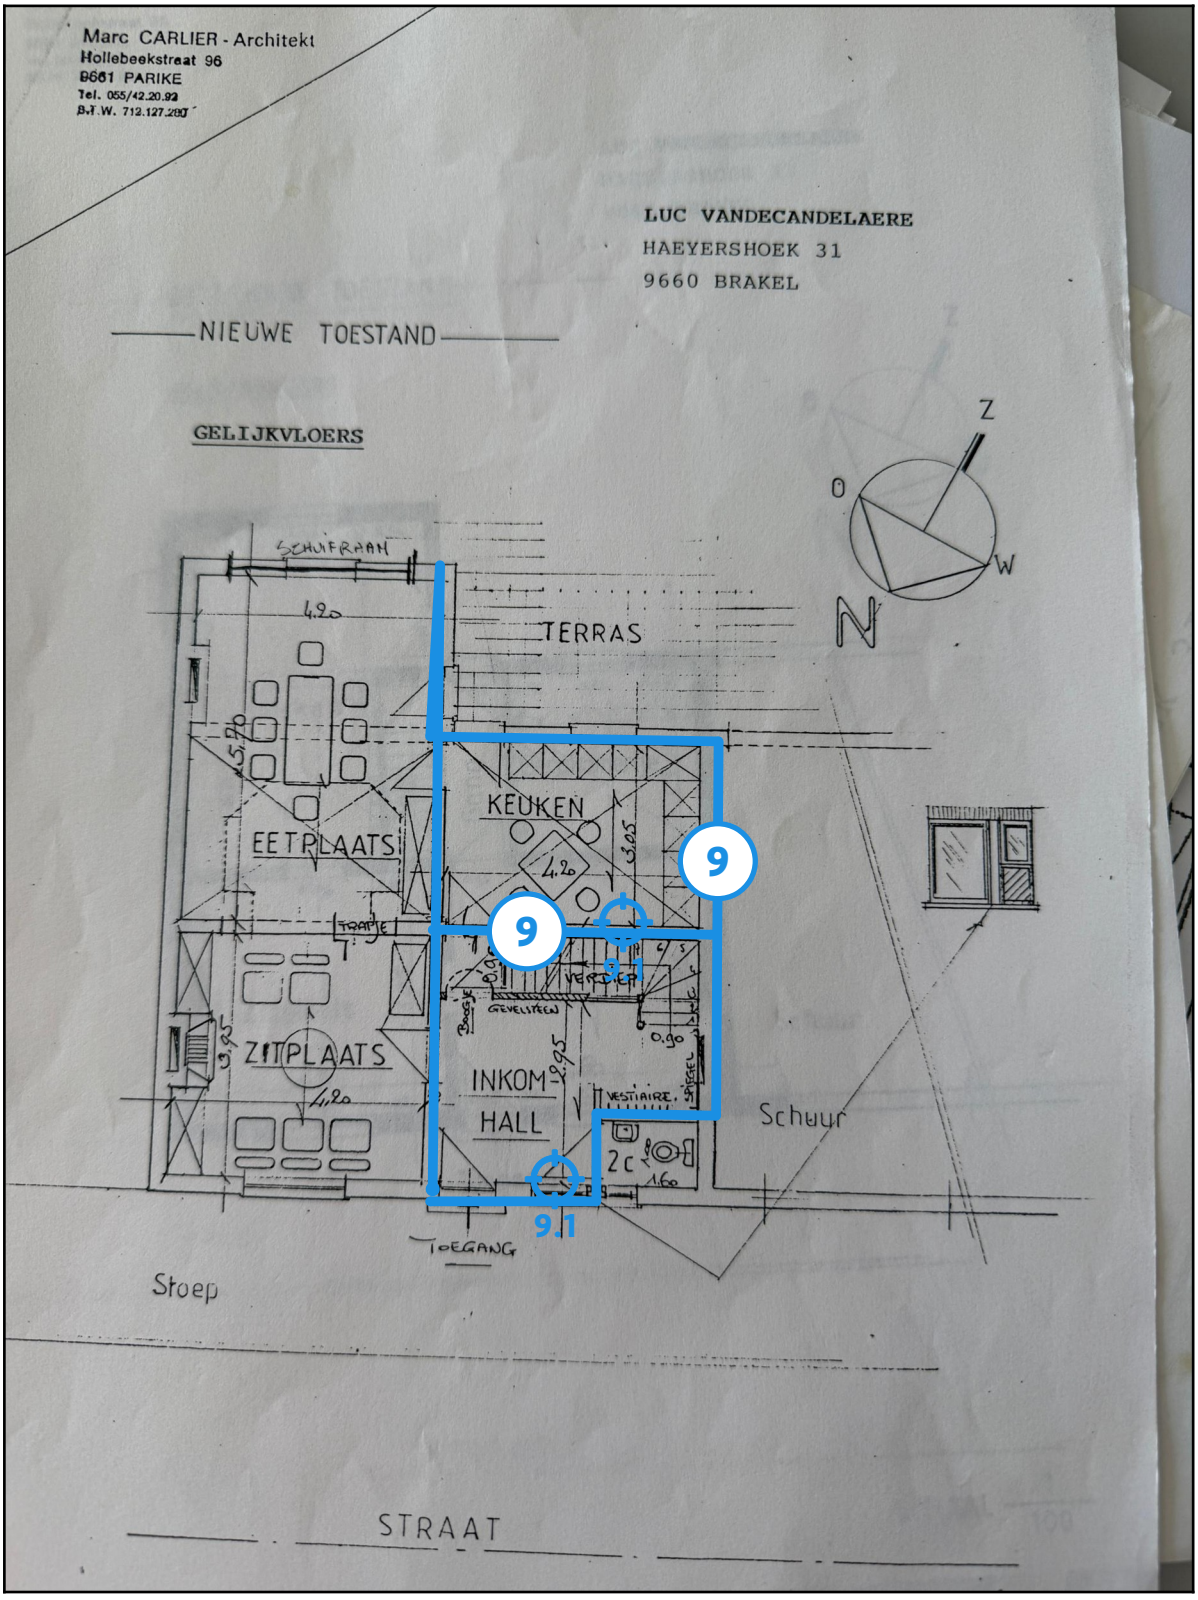
Plan 1.1: Gelijkvloers

9. M1 - Pleisterwerk muren	Geen asbest	-
9.1 Code: 9657557	Mengmonster	-

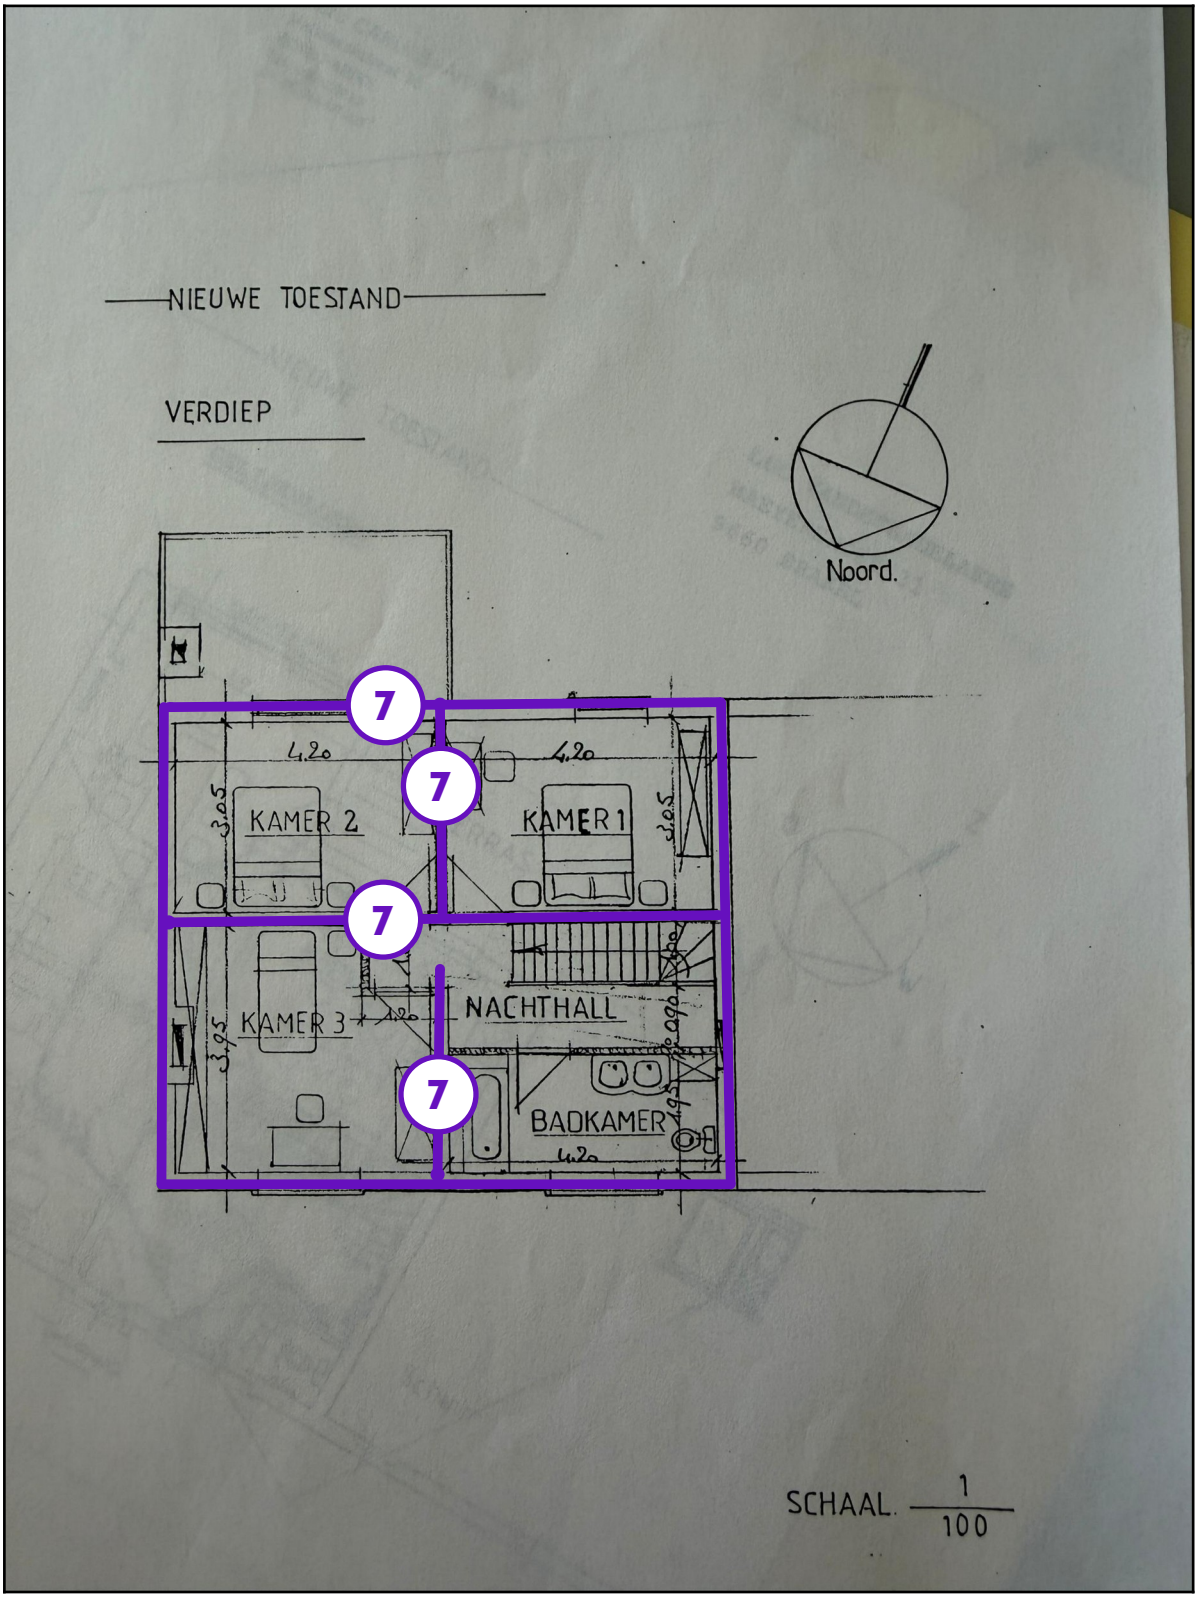
Plan 1.2: Verdieping

7. Voorzetwanden	Advies	-

Op de verdieping bestaan de muren uit voorzetwanden/ inbouw. Er kan niet vastgesteld worden wat hierachter aanwezig is. Indien blijkt dat hier pleisterwerk aanwezig is, wordt aangeraden hiervan een staal te laten nemen.

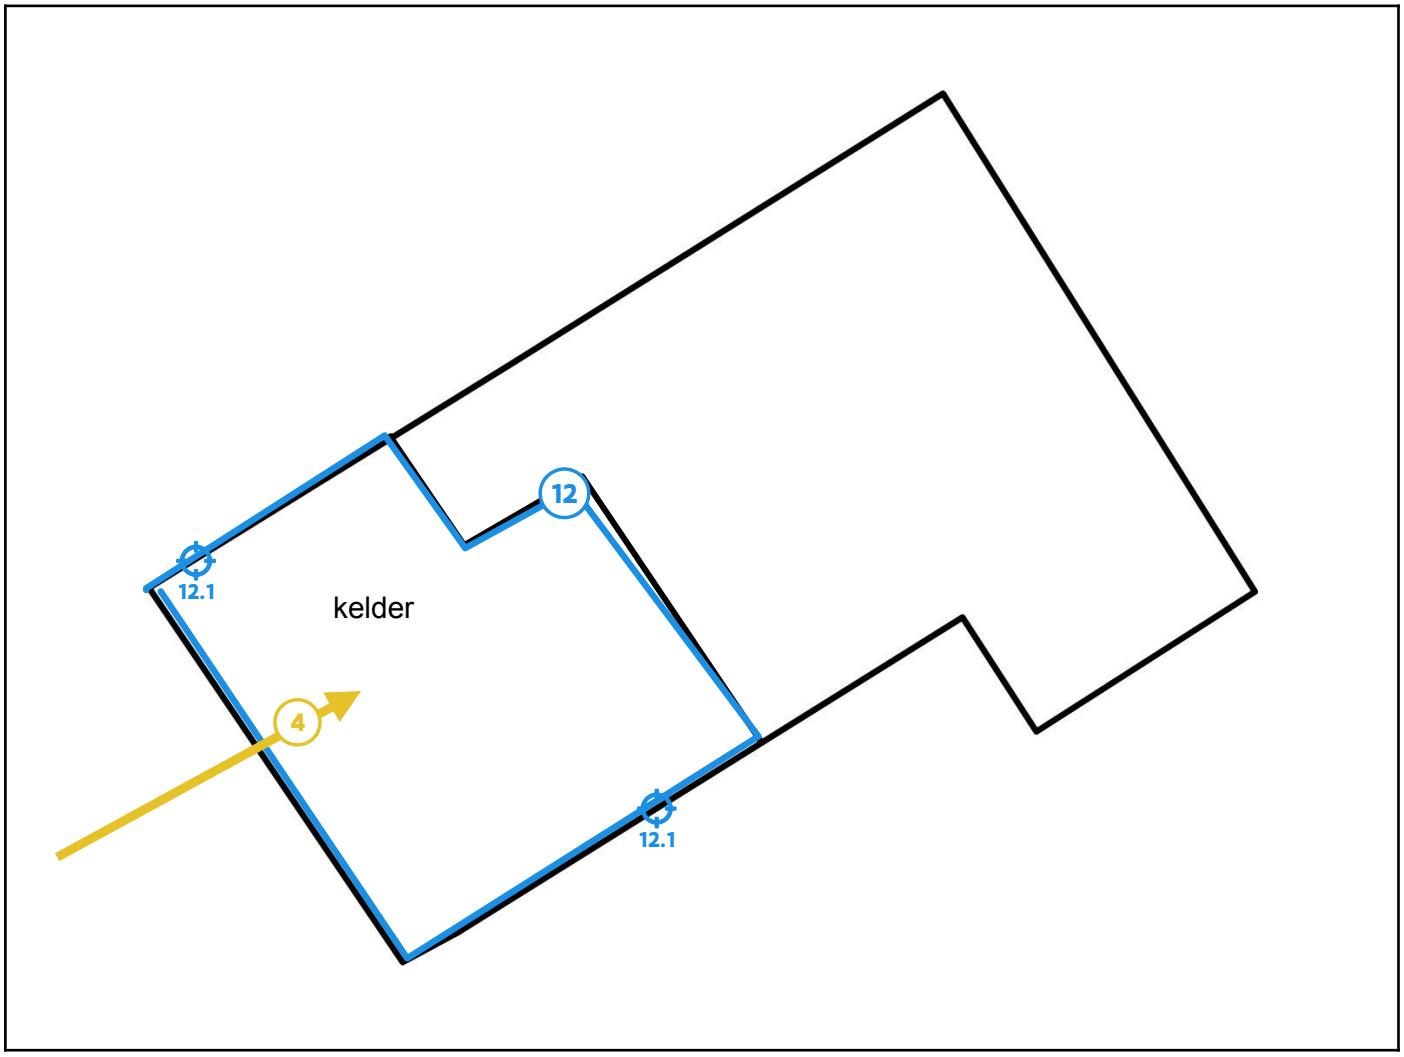
Plan 1.3: Hoofdgebouw plan

Beschrijving	Type	Actie
4. Bakeliet	Asbestmateriaal	Zorgvuldig beheren
12. M3 - cementering kelder	Geen asbest	-
12.1 Code: 9657559	Mengmonster	-

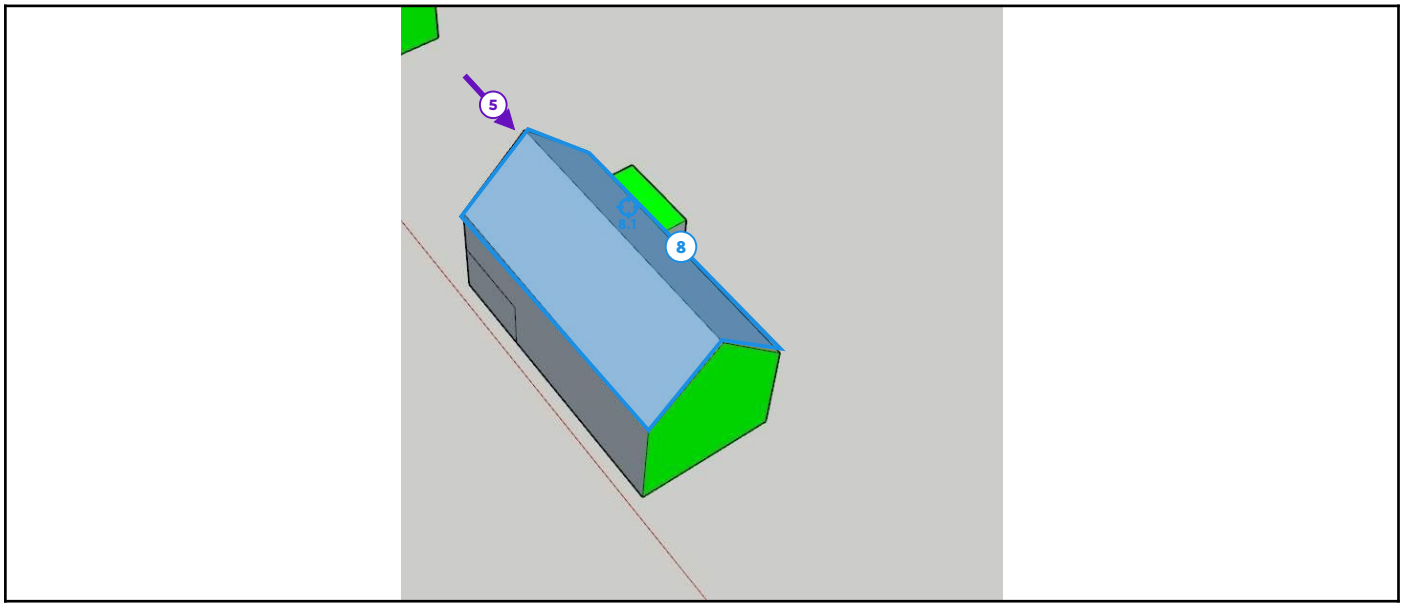
Plan 1.4: overzicht dak

Beschrijving	Type	Actie
5. Schouw	Beperking	-
8. M5 - onderdak	Geen asbest	-
8.1 Code: 9657561	Puntmonster	-

Reden: Het te onderzoeken materiaal situeert zich hoger dan 3,50 m te rekenen vanaf een veilige ondergrond

Uitleg van de asbestdeskundige: Het is niet mogelijk om in detail te bekijken wat of er een asbestverdachte buis in de schouw aanwezig is. Van buiten is zijn er geen asbestverdachte rookgaskanalen.

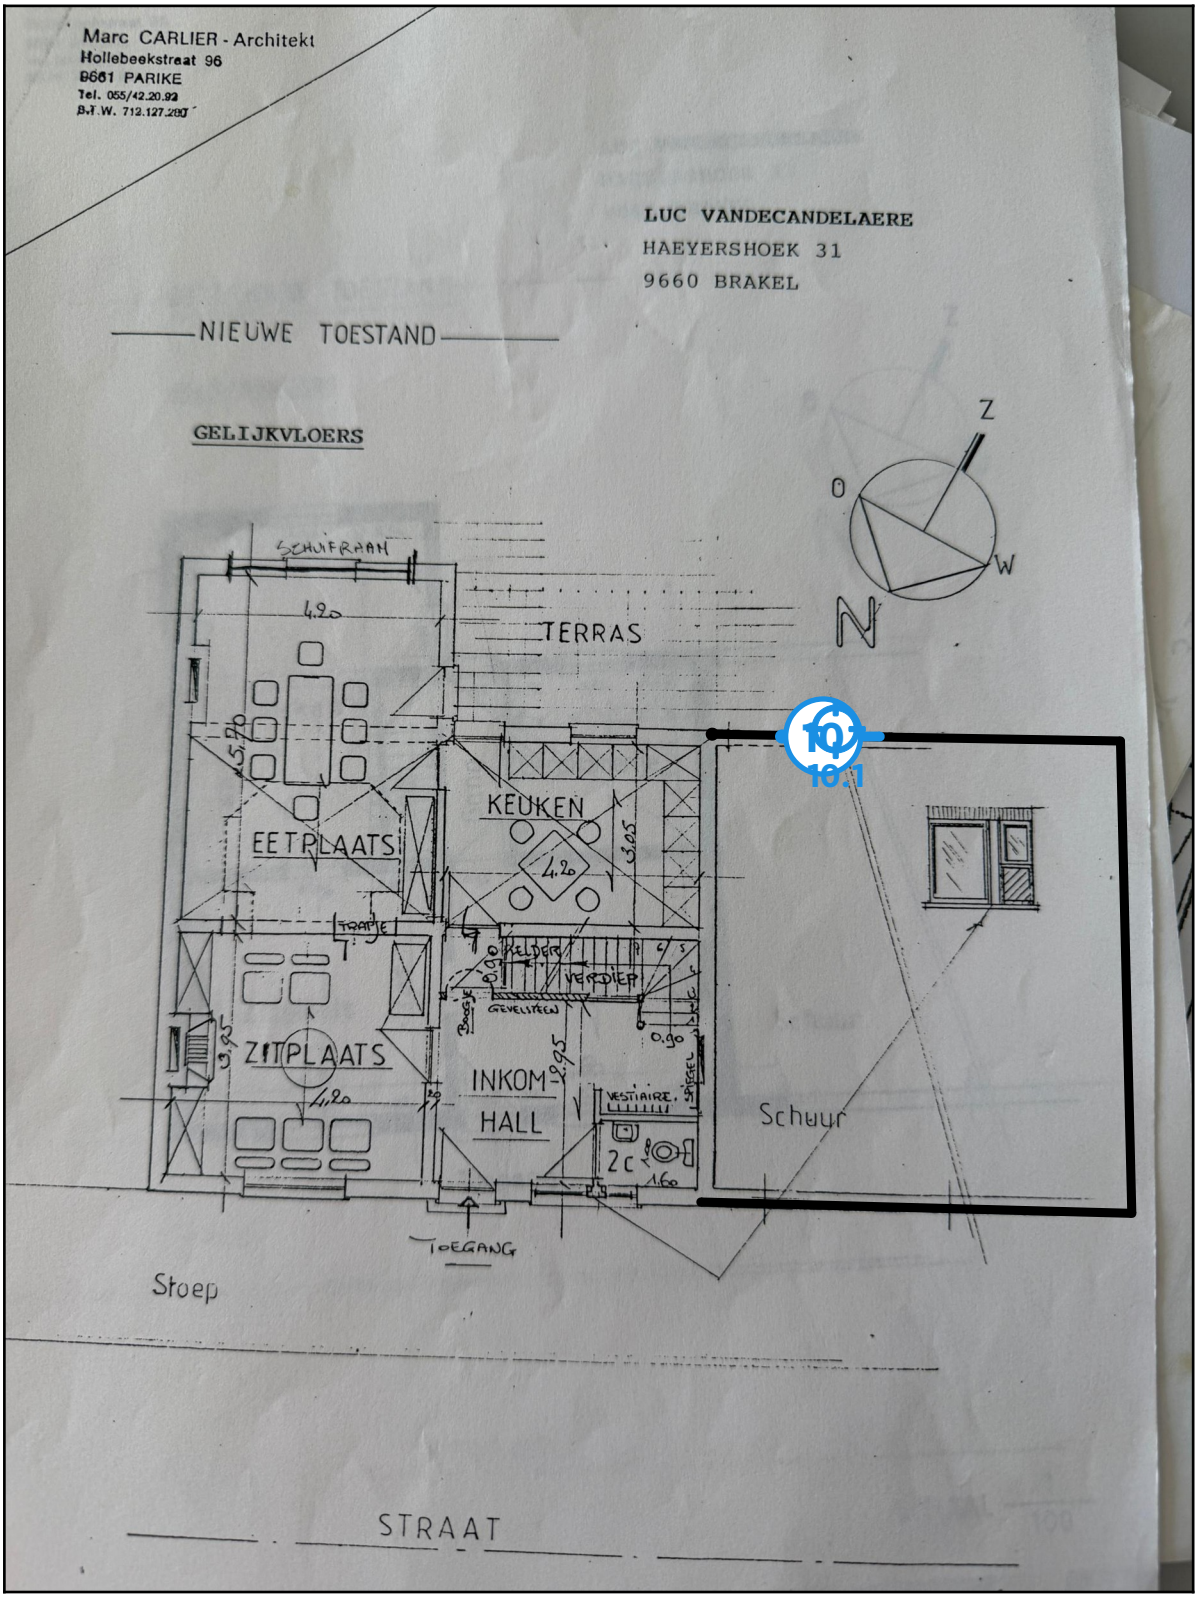
Plan 1.5: Gelijkvloers kopie met schuur

10. M6 - mastiek raam schuur	Geen asbest	-
10.1 Code: 9657562	Puntmonster	-

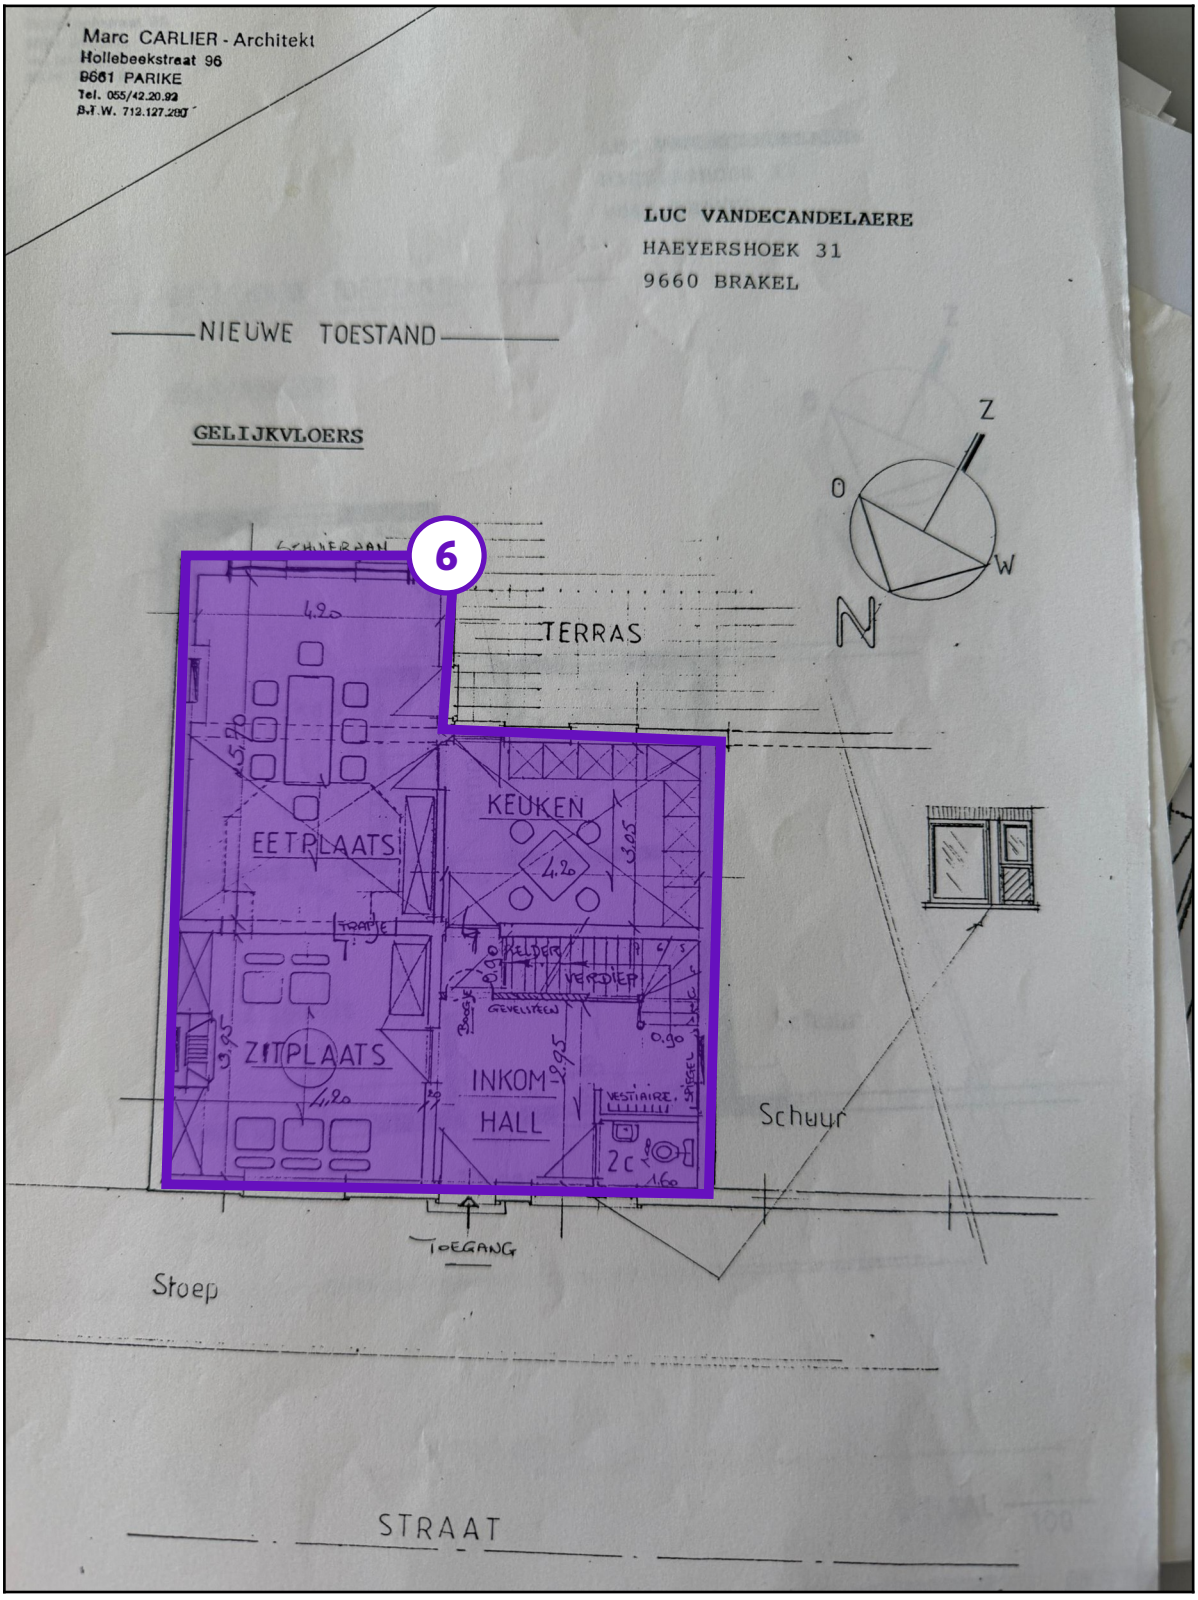
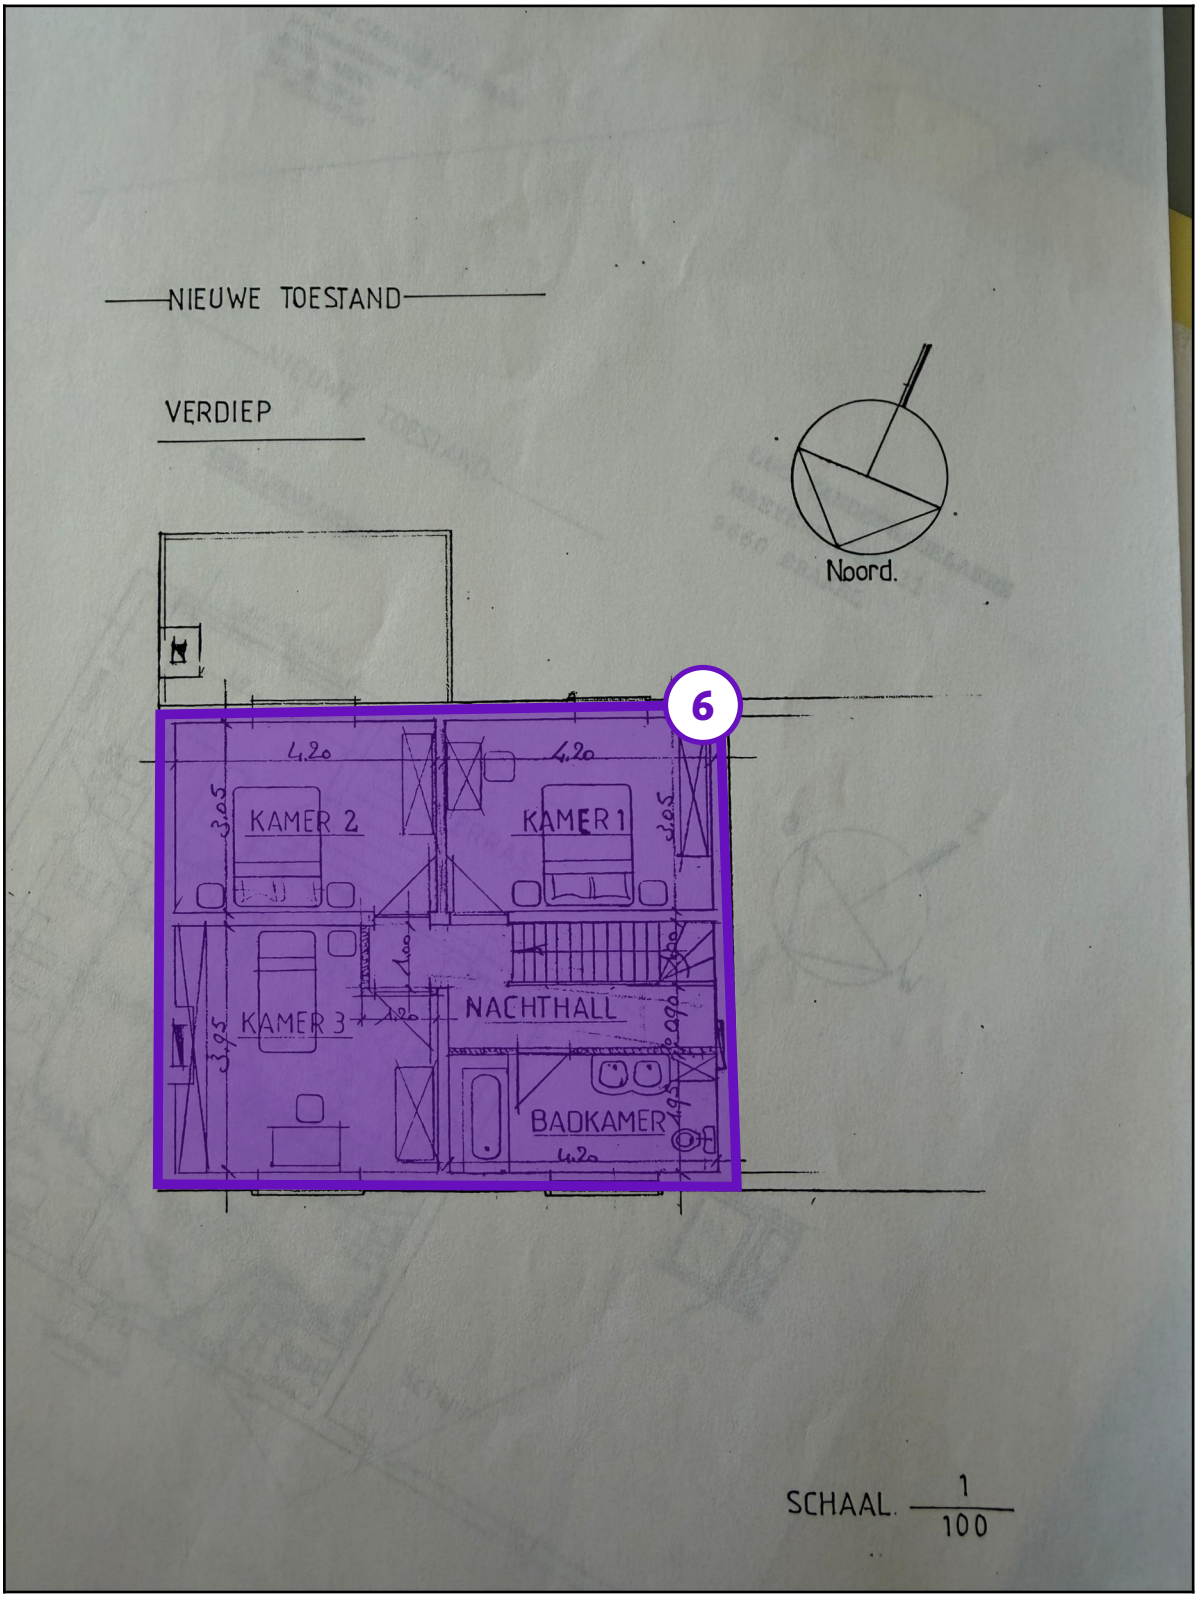
6. Verlaagd plafond	Advies	-

Het is niet vast te stellen wat er achter het verlaagd plafond aanwezig is.

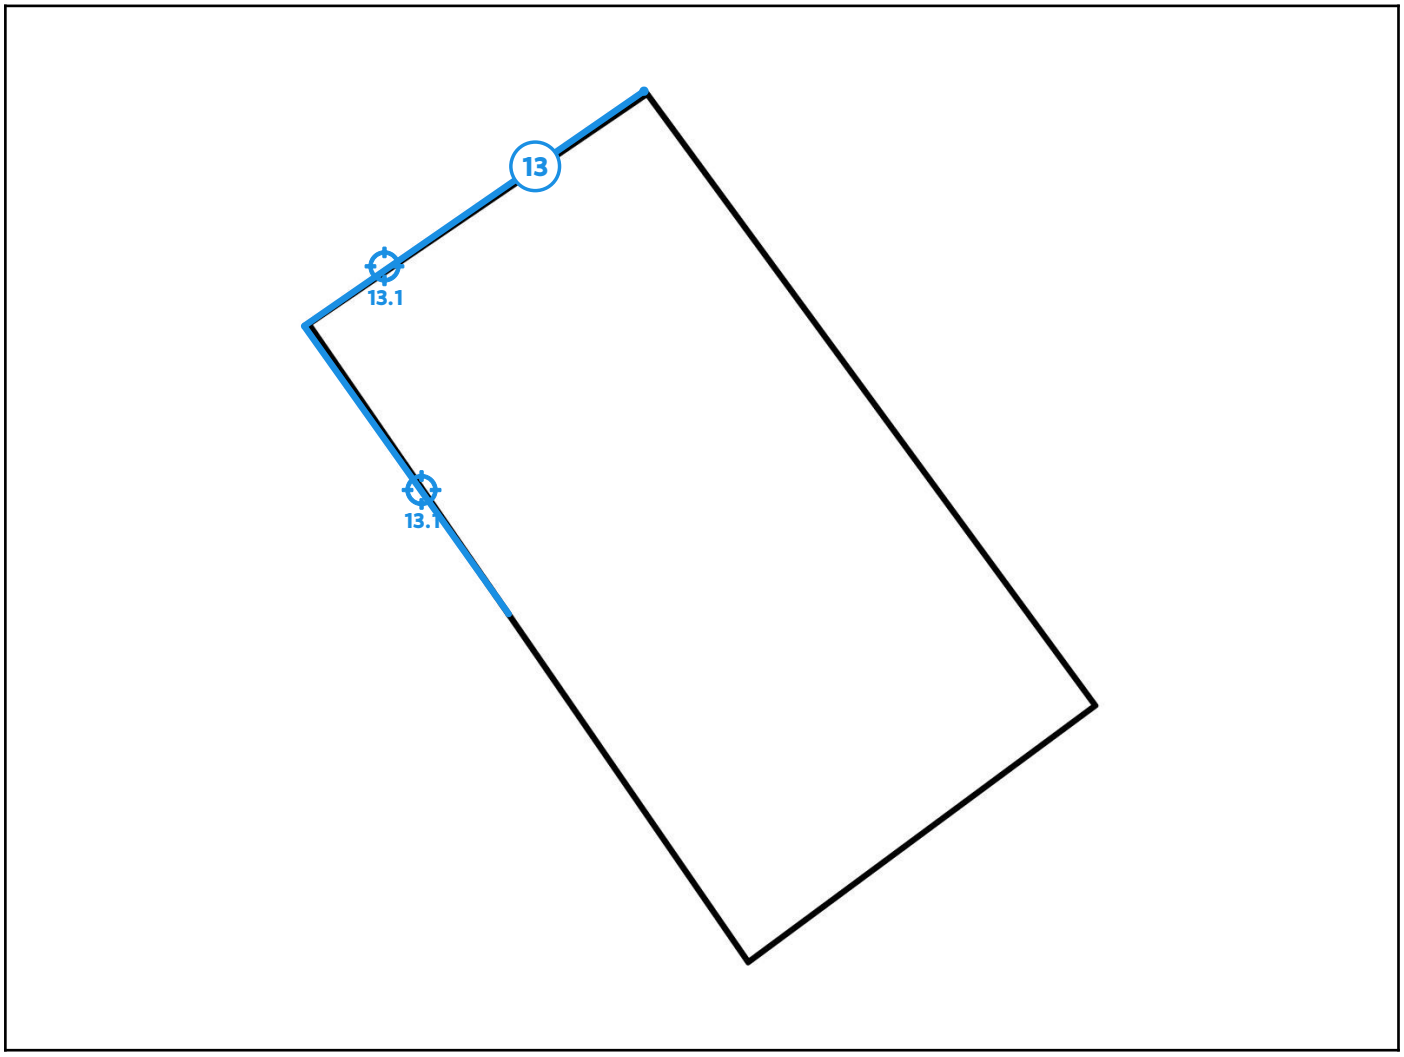
Plan 2.1: Bijgebouw plan

Beschrijving	Type	Actie
13. M2 - pleisterwerk muren stal	Geen asbest	-
13.1 Code: 9657558	Mengmonster	-

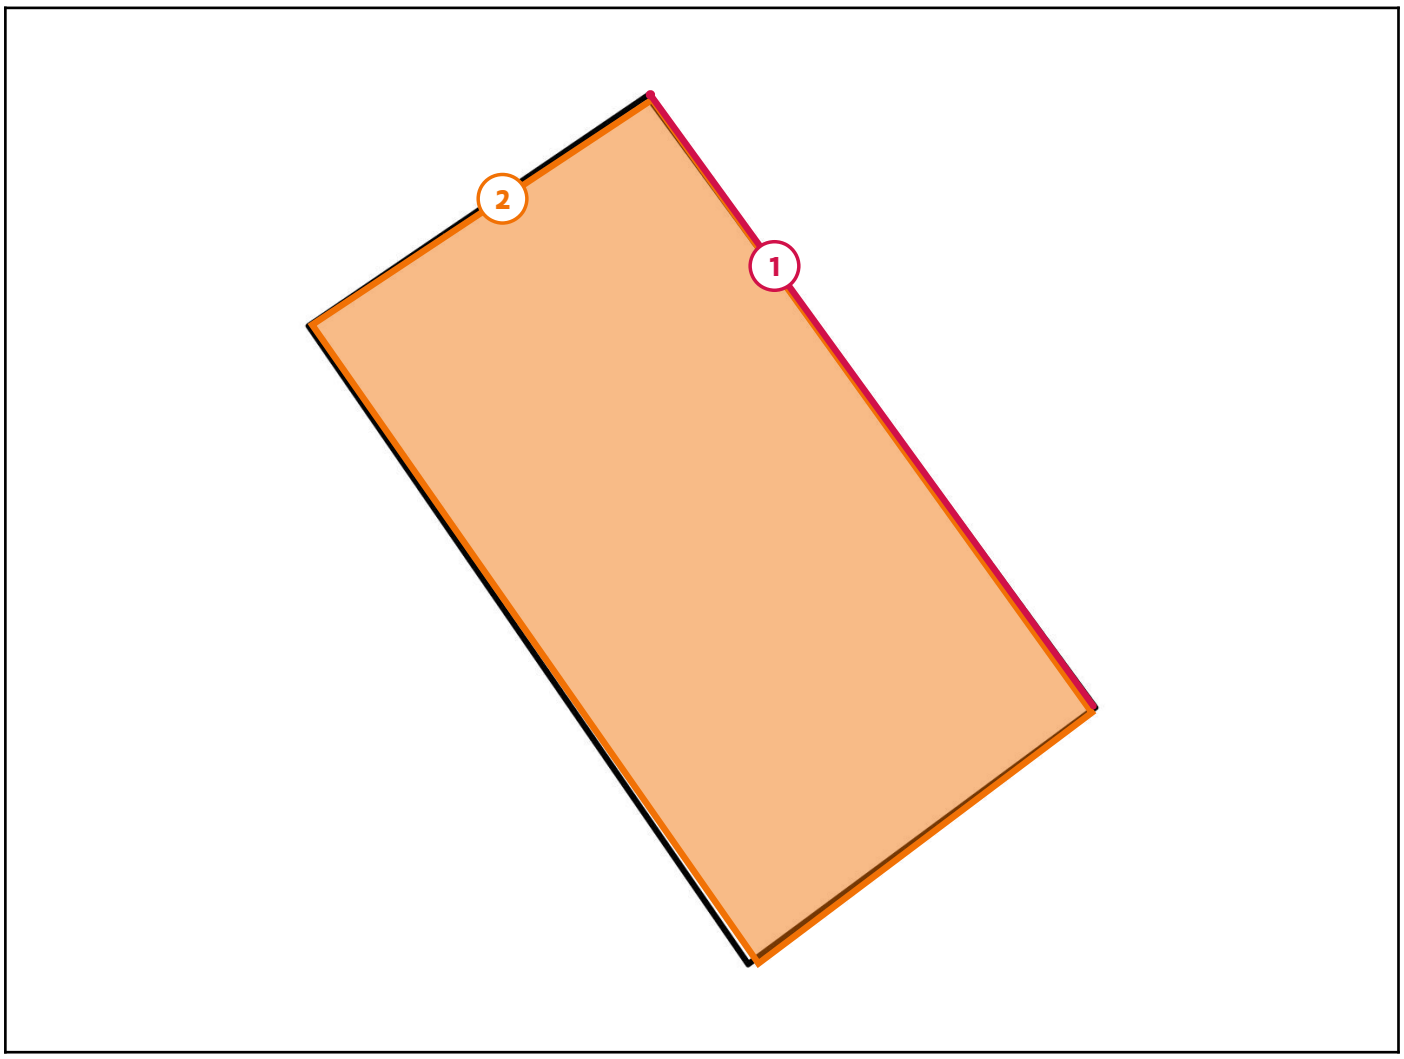
Plan 2.2: stal plan

Beschrijving	Type	Actie
1. Afval-slib	Asbestmateriaal	Dringend verwijderen
2. Golfplaten	Asbestmateriaal	Verwijderen

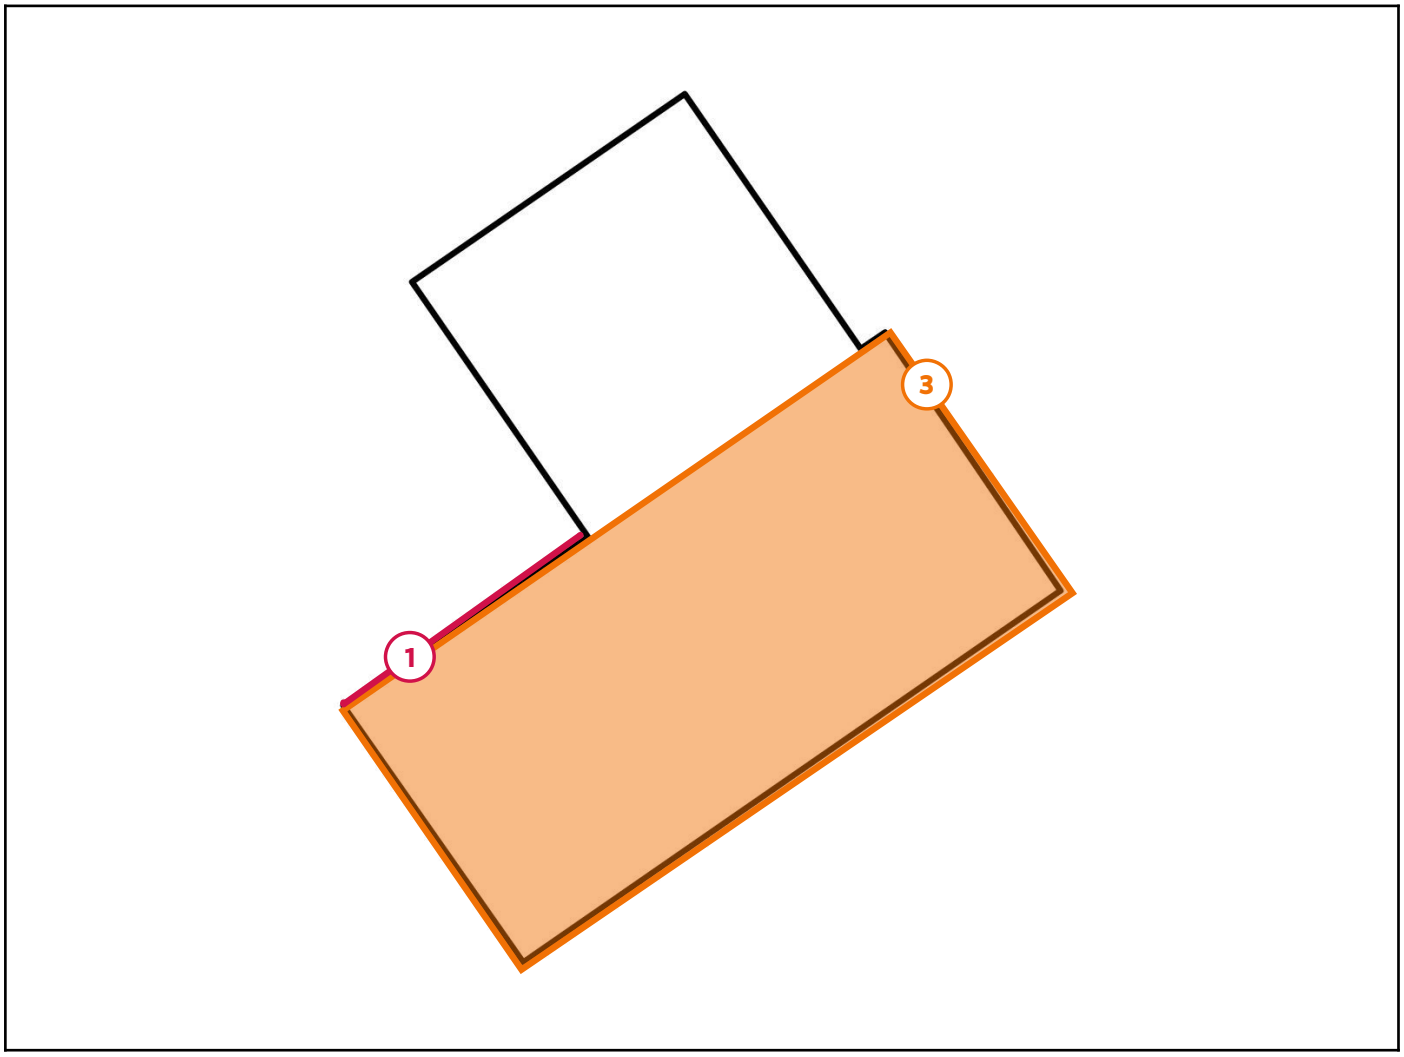
Plan 3.1: mesthoop + tuinkot plan

Beschrijving	Type	Actie
1. Afval-slib	Asbestmateriaal	Dringend verwijderen
3. Golfplaten mesthoop	Asbestmateriaal	Verwijderen

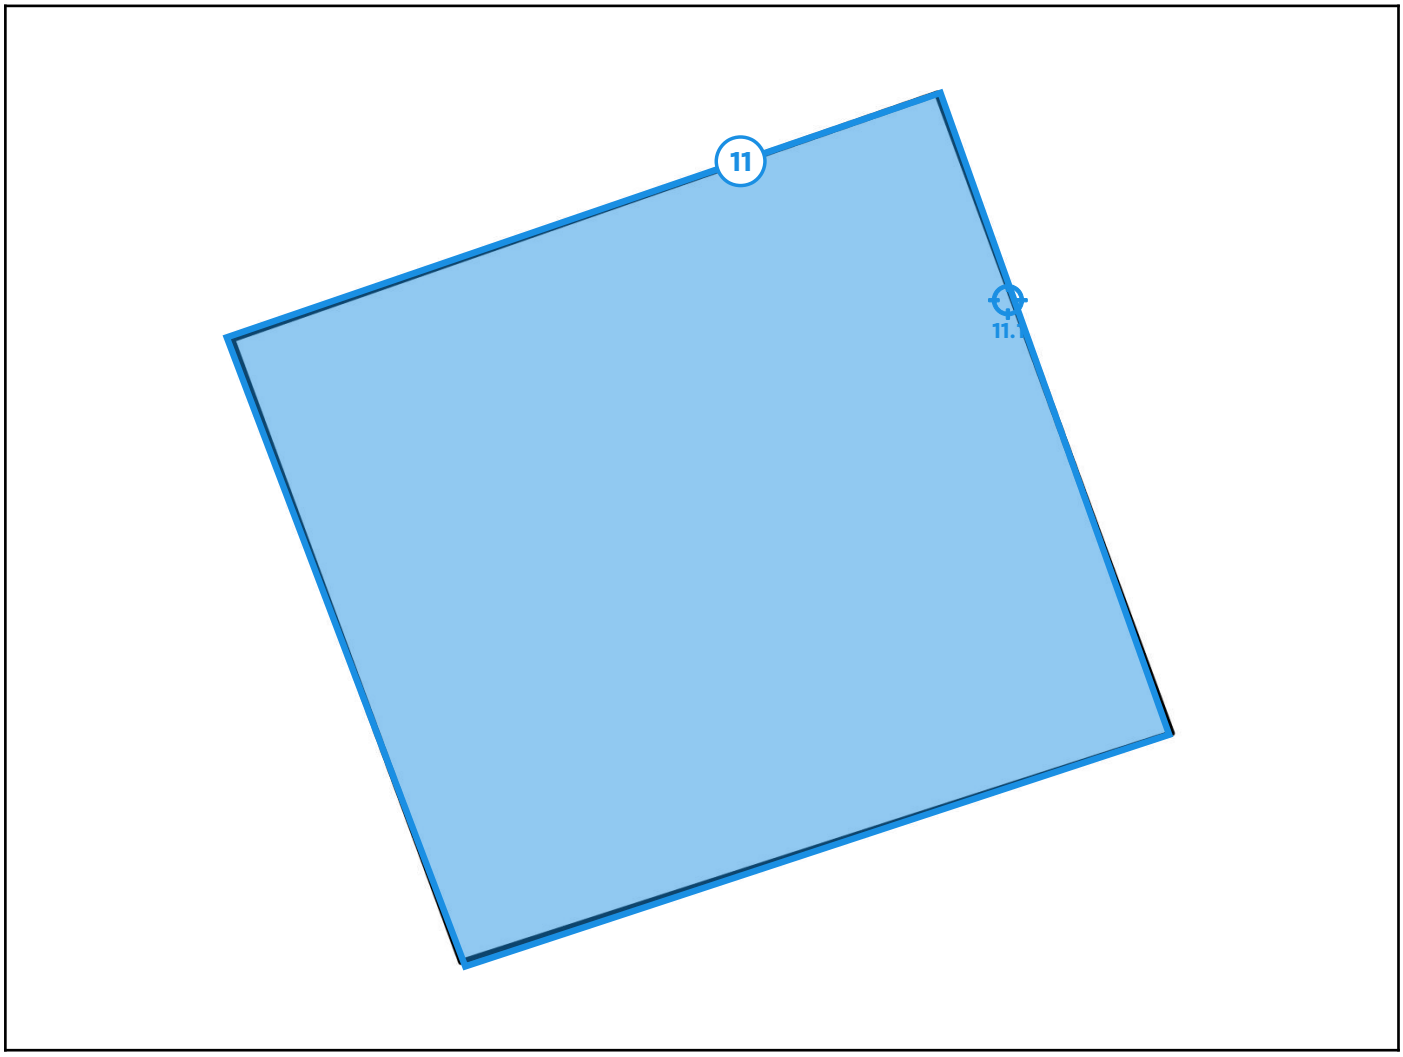
Plan 4.1: Bijgebouw plan

Beschrijving	Type	Actie
11. M4 - roofing tuinkot	Geen asbest	-
11.1 Code: 9657560	Puntmonster	-

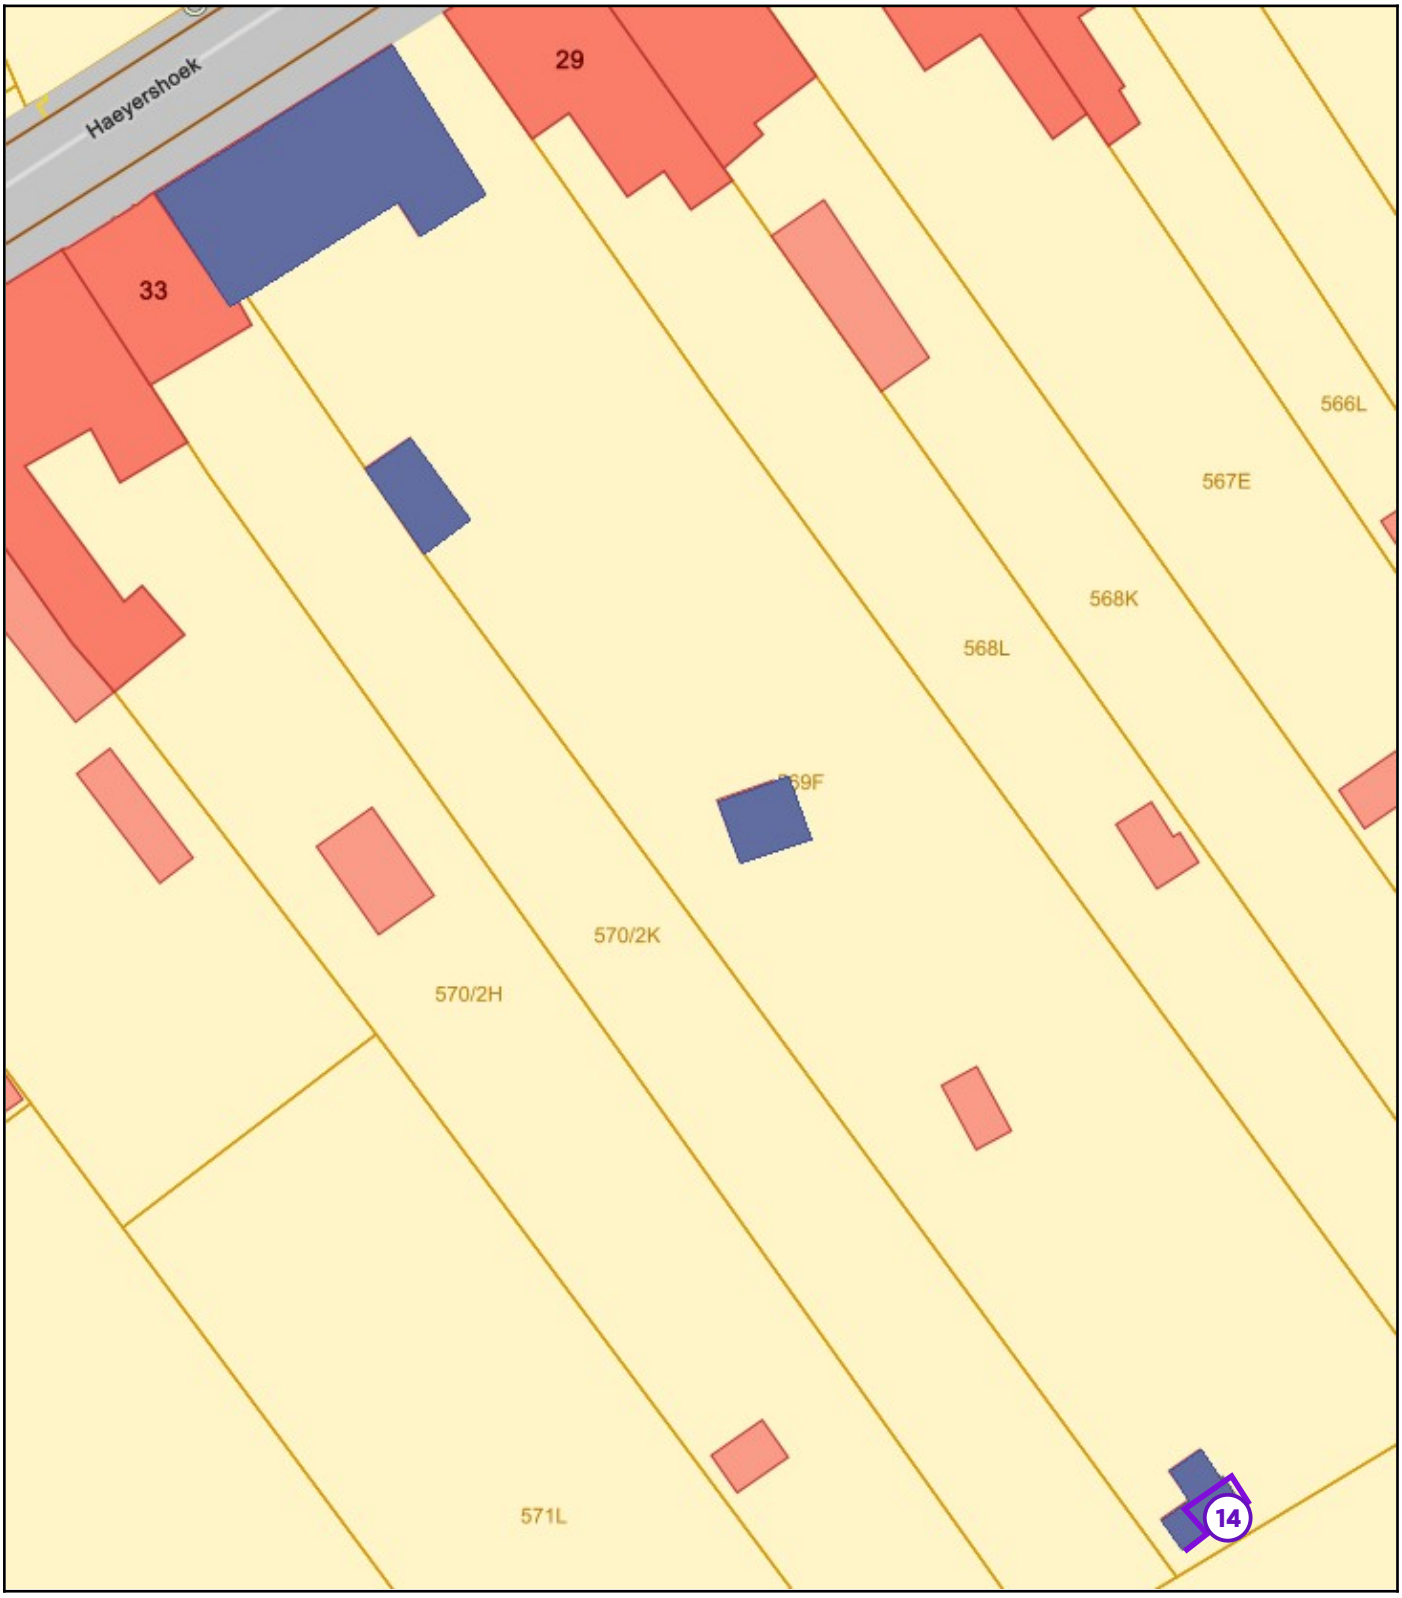
Plan 5.1: Afdruipzones/afvloeizones

14. Grond aan mesthoop (asbesthoudende golfplaten)	Afdruipzone/afvloeizone	-

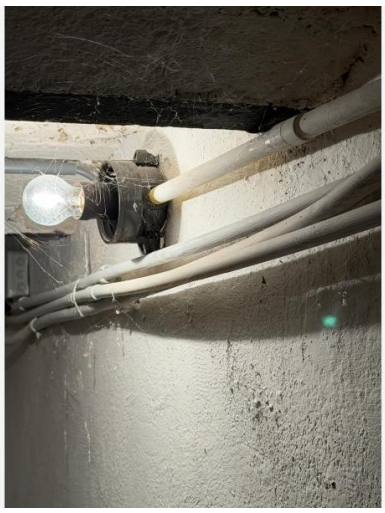
Fiche 4: Bakeliet

Asbestmateriaal

Het asbestmateriaal valt onder de mijlpaal van 2040.

Eindbeoordeling materiaalrisico	Laag materiaalrisico en/of verlaagde kans op vezelvrijgave

Beschrijving	Bakeliet
Omgeving	Binnen
Primaire drager	Communicatie en elektrische infrastructuur en uitrusting
Asbestmateriaal	Plaat, paneel, tablet - Type Bakeliet
Bindmiddel van asbestmateriaal	Kunststof of -hars
Gebondenheid op basis van bindmiddel	Hecht
Hoeveelheid (oppervlakte - dikte - aantal)	• 0,40 m^2 - 1,50 cm - 2 stuks
Totaal volume	0,012 m^3
Eenvoudig bereikbaar	Ja
Bevestigingswijze	• Geschroefd
Identificatiemethode	De asbestdeskundige beoordeelt het materiaal als asbestverdacht en dus asbesthoudend, en dit zonder monstername. Motivatie: De monstername brengt andere schade aan dan schade die inherent is aan de monstername.
Destructieve handeling voor identificatie	Nee

Zorgvuldig beheren

- Zorg voor een veilig beheer. Vermijd het beschadigen van het asbestmateriaal. Controleer de toestand jaarlijks op wijzigingen.

- Eenvoudige handelingen: mag via doe-het-zelf of door werknemer(s) met opleidingsattest eenvoudige handelingen
  Dit materiaal mag via eenvoudige handelingen weggenomen worden.

Verwijder het materiaal in één geheel.

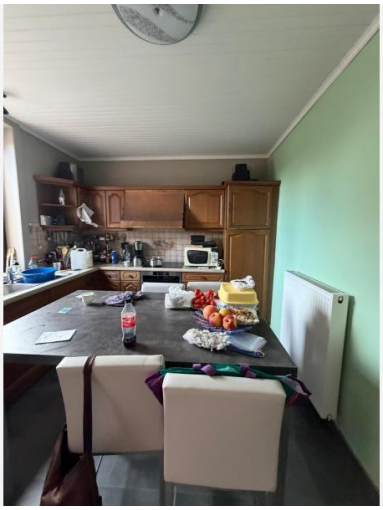
Fiche 9: M1 - Pleisterwerk muren

Geen asbest

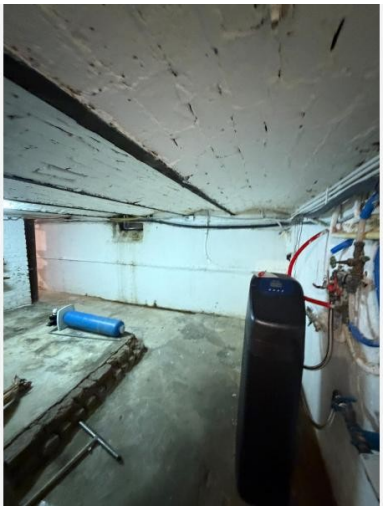
Fiche 12: M3 - cementering kelder

Geen asbest
