Asbestinventarisattest

Wulvestraat 3, 8640 Vleteren

Attestnummer : **20251002-000060.000**
Uitgegeven op : **02.10.2025**
Geldig tot : **02.10.2035**

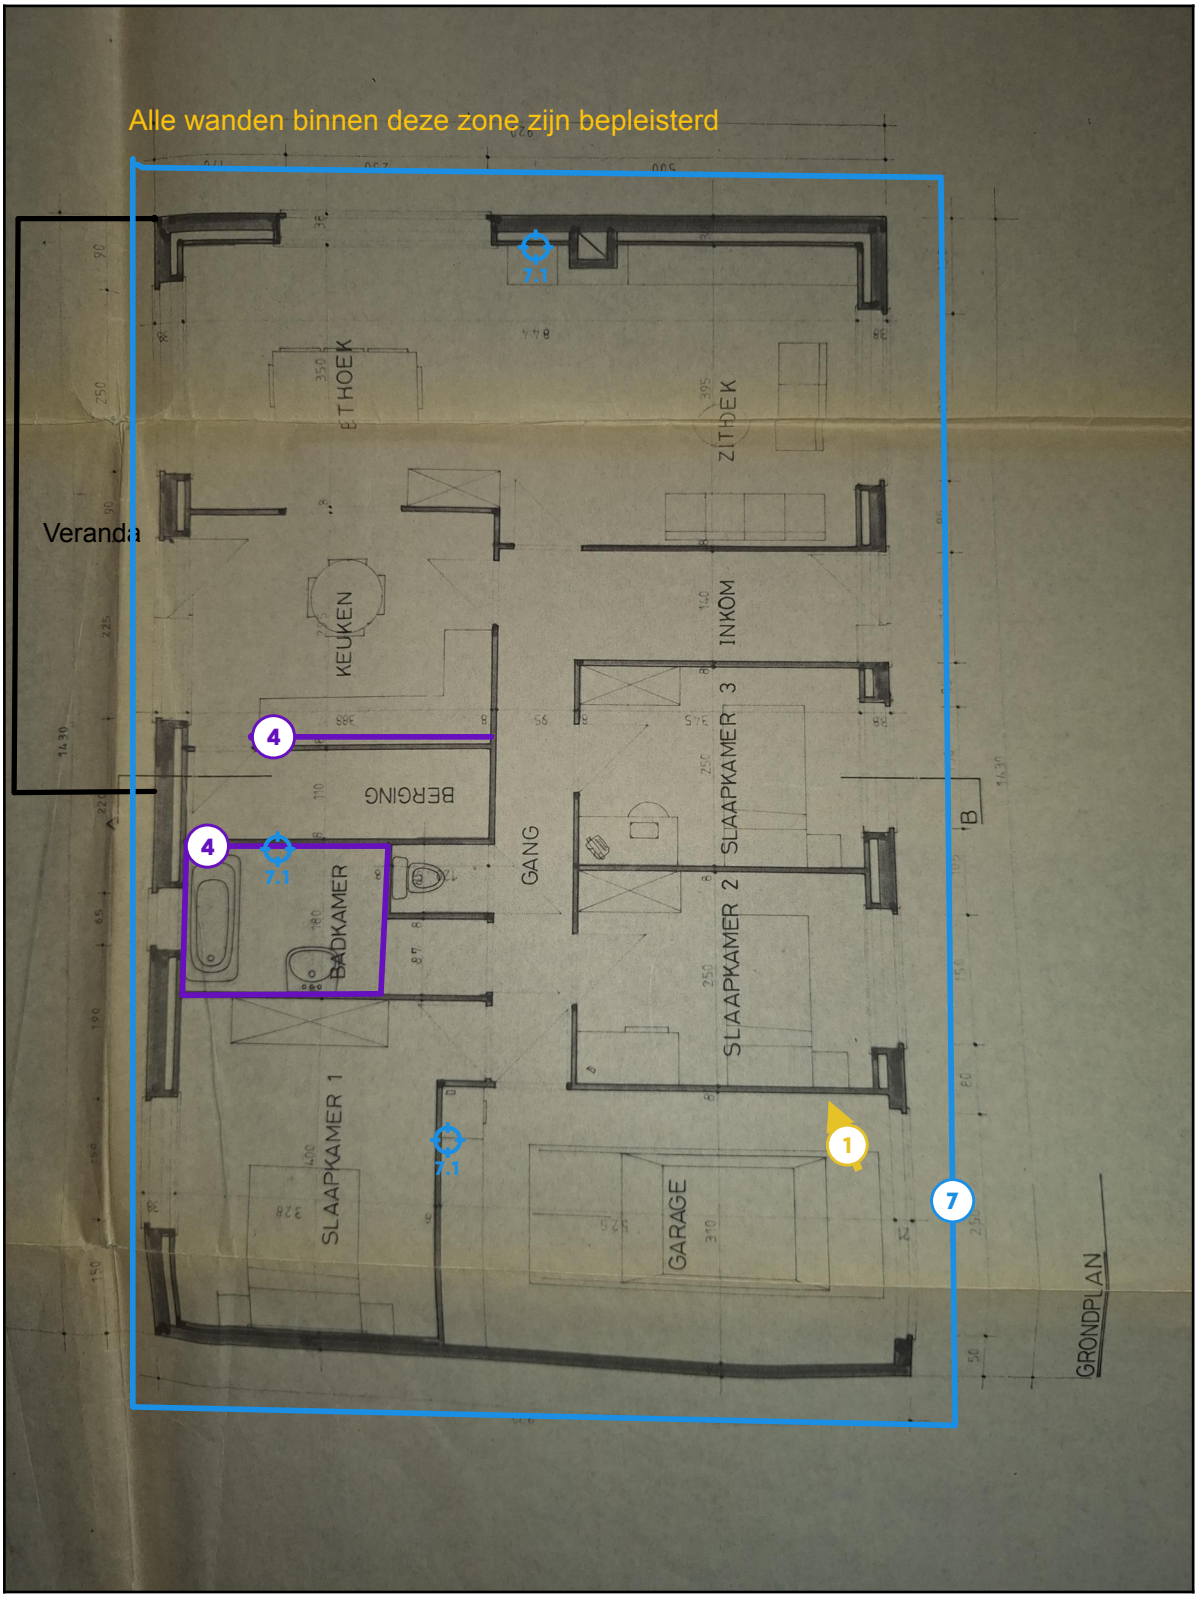
Plan 1.1: Woning V0

1. Bakelieten elektriciteitsonderdelen	Asbestmateriaal	Zorgvuldig beheren
4. Mogelijks asbethoudende tegellijm achter fiances	Advies	-
7. Pleisterwerk muren	Geen asbest	-
7.1 Code: MM01	Mengmonster	-

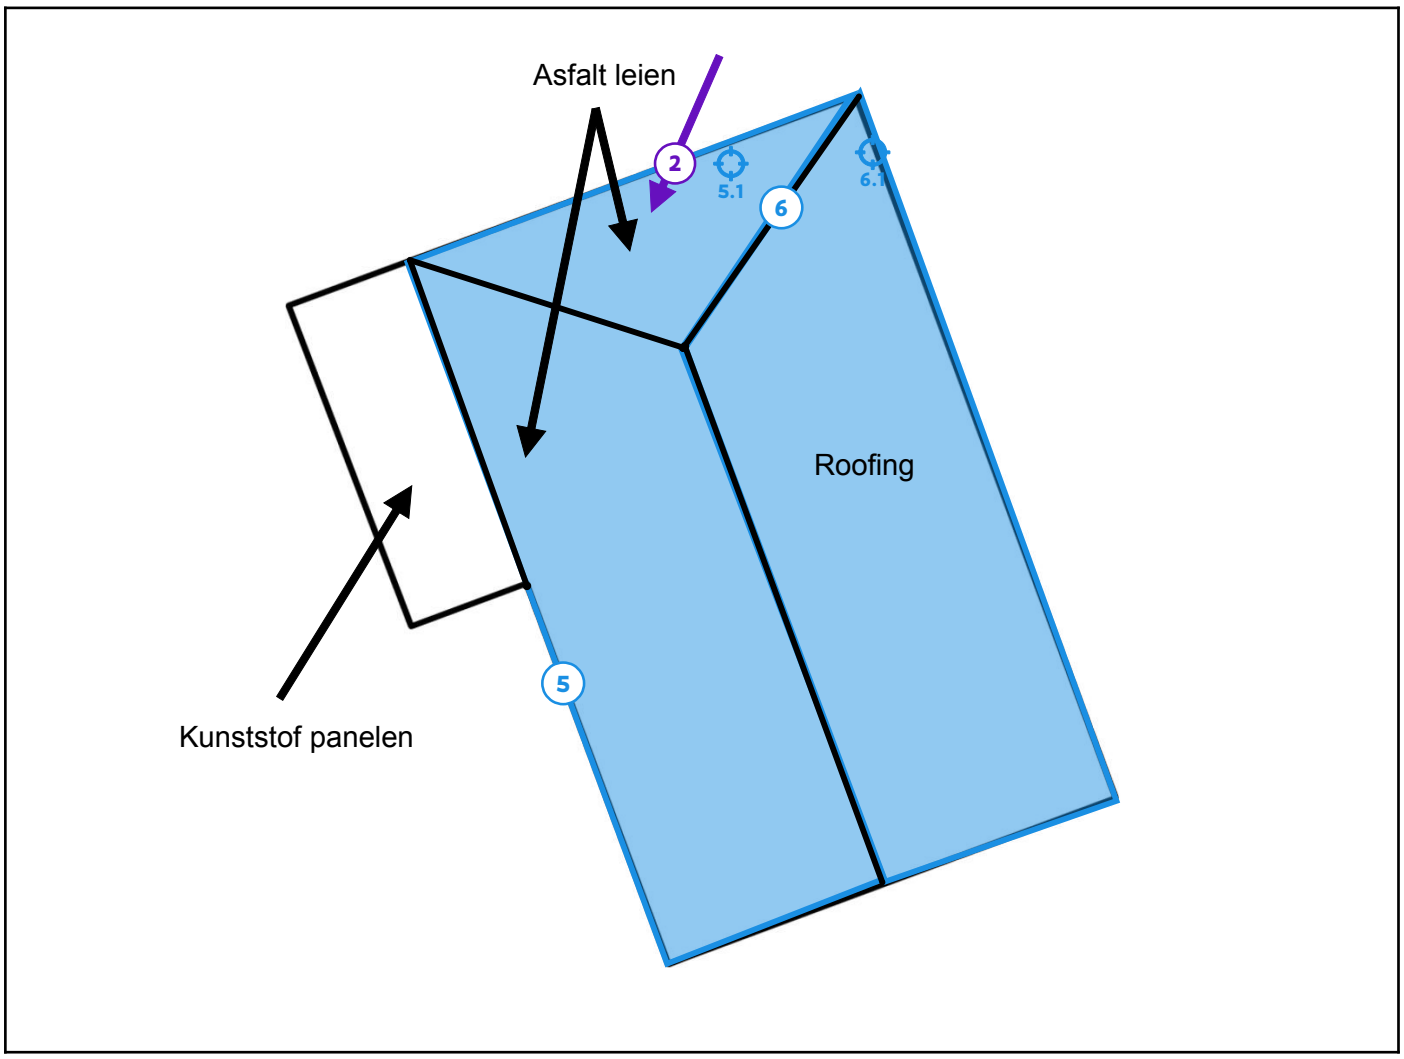
Plan 1.3: Woning dak

Beschrijving	Type	Actie
2. Schoorsteen rookgaskanaal niet inspecteerbaar	Beperking	-
5. Asfalt leien	Geen asbest	-
5.1 Code: PM02	Puntmonster	-
6. Roofing dak	Geen asbest	-
6.1 Code: PM01	Puntmonster	-

Uitleg van de asbestdeskundige: Het rookgaskanaal is niet beoordeeld. Aan de binnenzijde is de kachel aangesloten. Aan de buitenzijde is het hoger dan 3,5 meter om de schoorsteen te inspecteren. Het is niet zichtbaar of er een asbestverdacht rookgaskanaal aanwezig is in de schoorsteen. Conform ons inspectieprotocol mogen wij een beperking inroepen voor hoogtes hoger dan 3,5 m. Indien men dit wil laten onderzoeken, dient er een nieuwe afspraak gemaakt te worden en moet er een hoogtewerker voorzien worden, evenals iemand die bevoegd is om deze te bedienen en eventueel een technieker die de al dan niet aanwezige schouwhoed kan afnemen en weer terugplaatsen.

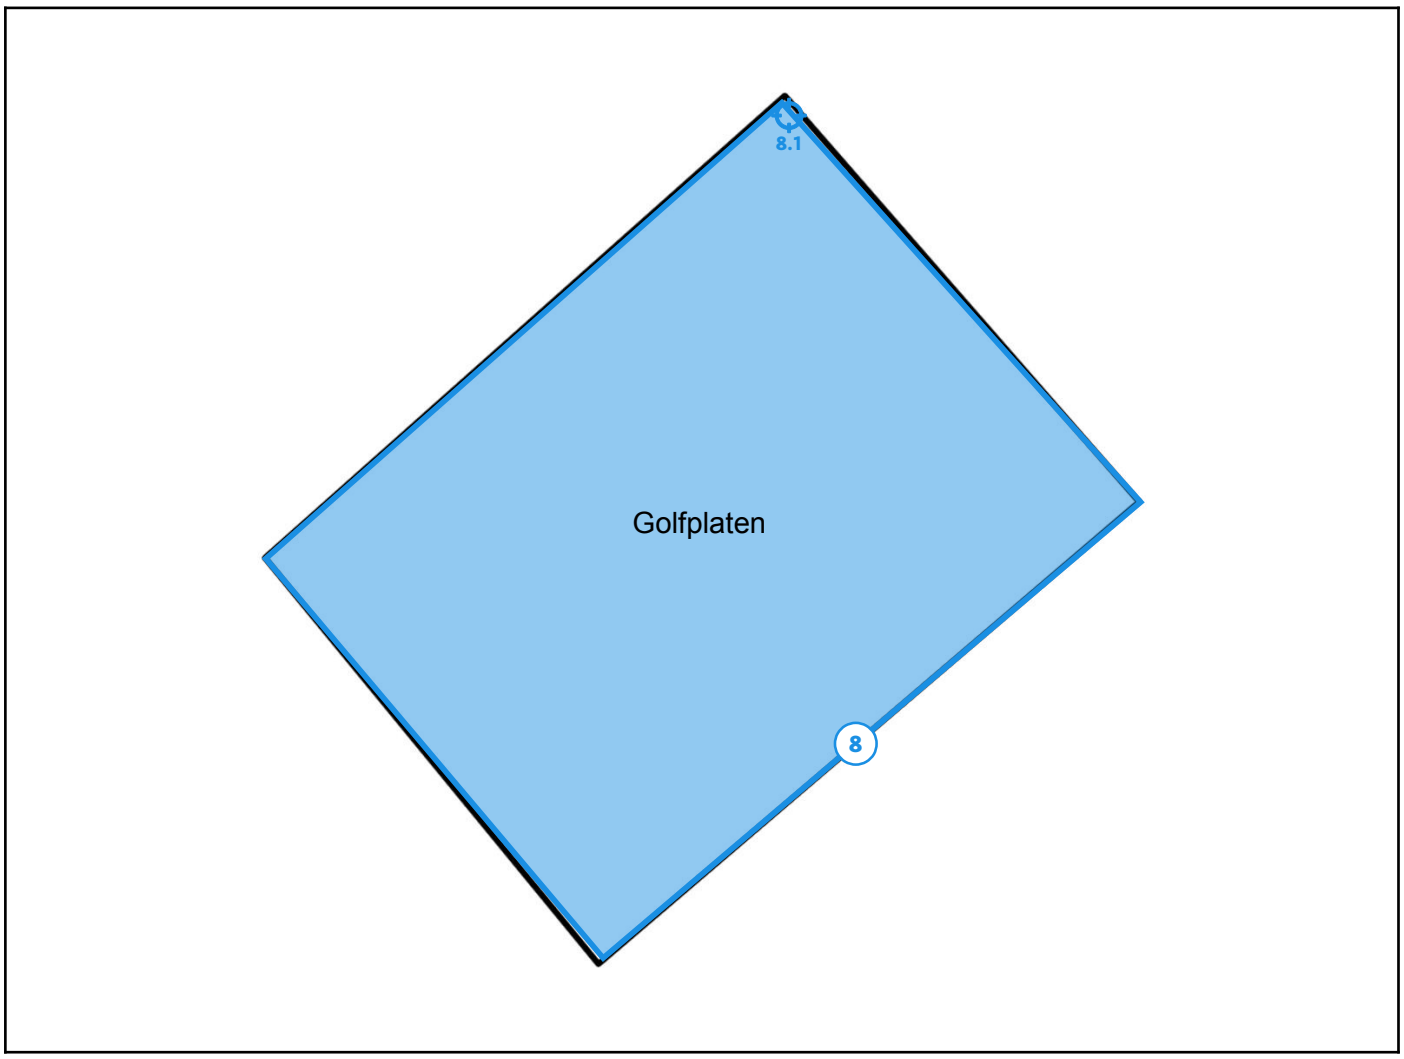
Plan 2.2: Tuinhuis dak

Beschrijving	Type	Actie
8. Golfplaten tuinhuis	Geen asbest	-
8.1 Code: PM03	Puntmonster	-

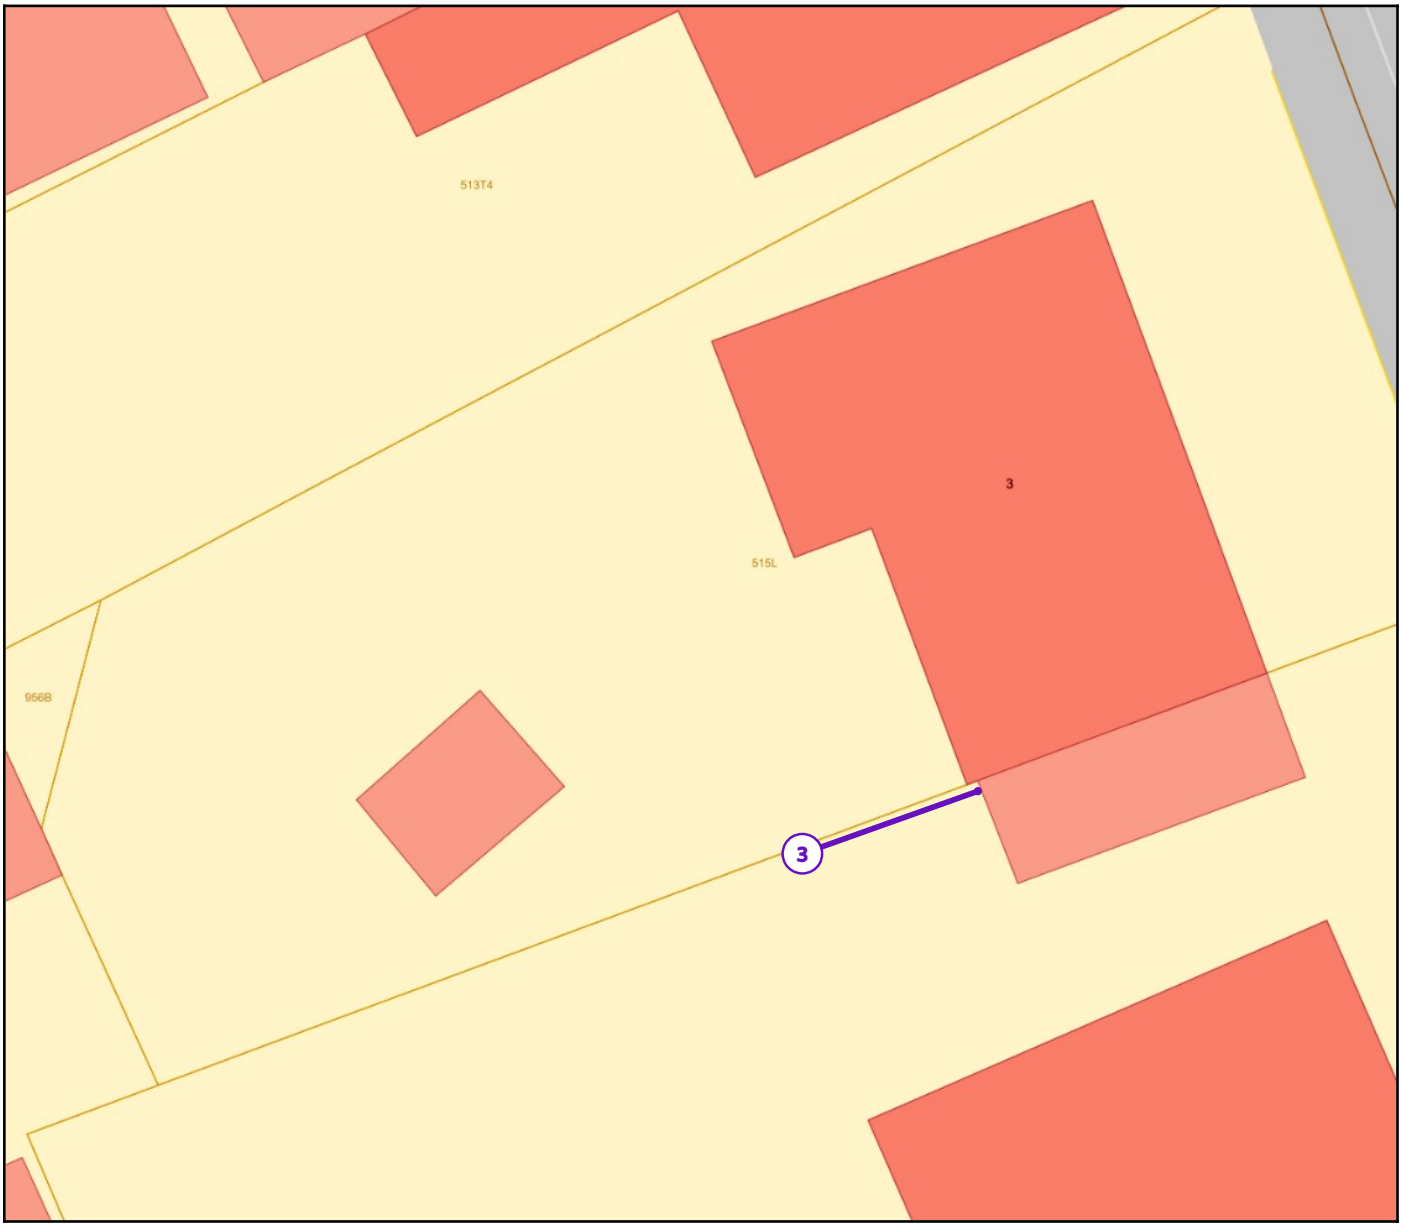
Plan 3.1: Vaststellingen buiten de constructies

Beschrijving	Type	Actie
3. Mogelijks asbesthoudende deksteen op muur buren	Advies	-

Asbestverdachte deksteen op muur buren. Staalname moet uitsluitsel bieden.

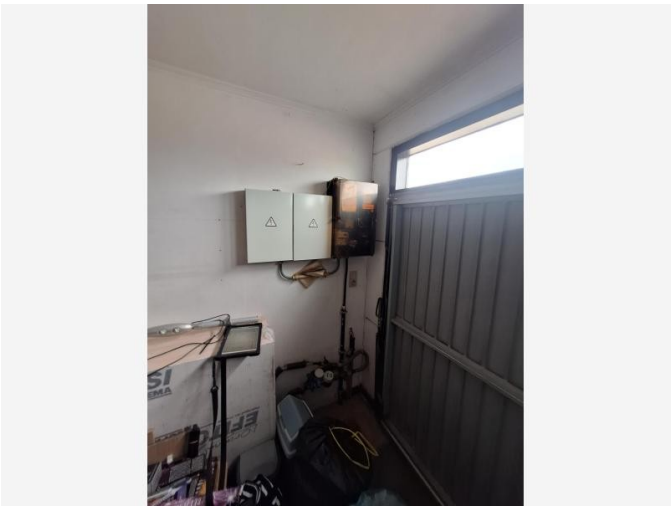
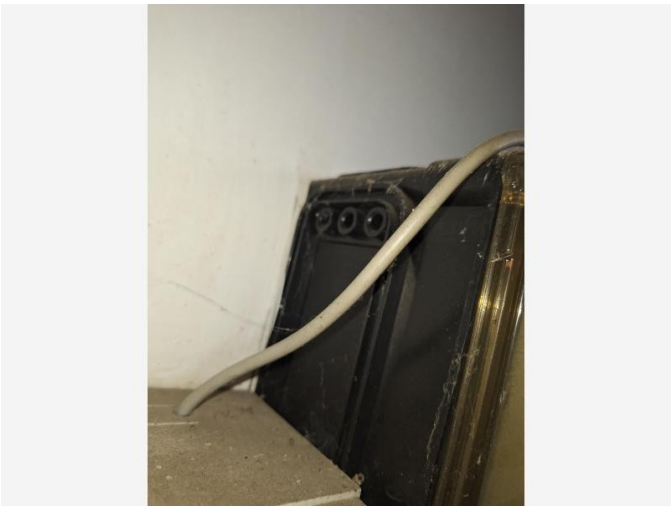
Fiche 1: Bakelieten elektriciteitsonderdelen

Asbestmateriaal

Het asbestmateriaal valt onder de mijlpaal van 2040.

Zorgvuldig beheren

Eindbeoordeling materiaalrisico	Laag materiaalrisico en/of verlaagde kans op vezelvrijgave
Opmerking	Er werd geen staalname uitgevoerd. Er wordt uitgegaan van de slechts mogelijke situatie.

Gebondenheid	Categorie 1: hechtgebonden in oorsprong
Asbestsoort (vezeltype)	Crocidoliet aanwezig
Asbestconcentratie	Laag (< 50%)
Afschermingsgraad van het gehele materiaal	Geheel of deels (ook) vrij aan de binnenlucht
Toestand van het materiaal	Onbeschadigd, niet verweerd

Beschrijving	Bakelieten elektriciteitsonderdelen
Omgeving	Binnen
Primaire drager	Communicatie en elektrische infrastructuur en uitrusting
Asbestmateriaal	Plaat, paneel, tablet - Type Bakeliet
Bindmiddel van asbestmateriaal	Kunststof of -hars
Gebondenheid op basis van bindmiddel	Hecht
Hoeveelheid (oppervlakte - dikte - aantal)	• 0,50 m^2 - 1,00 cm - 1 stuk
Totaal volume	0,005 m^3
Eenvoudig bereikbaar	Ja
Bevestigingswijze	• Geschroefd • Onbekend
Identificatiemethode	Vaststelling zonder monstername
Destructieve handeling voor identificatie	Nee

- Zorg voor een veilig beheer. Vermijd het beschadigen van het asbestmateriaal. Controleer de toestand jaarlijks op wijzigingen.

- Eenvoudige handelingen: mag via doe-het-zelf of door werknemer(s) met opleidingsattest eenvoudige handelingen
  Hechtgebonden asbest mag door de doe-het-zelf of door werknemer(s) met opleidingsattest eenvoudige handelingen weggenomen worden. Neem hiervoor de nodige voorzorgsmaatregelen. Raadpleeg https://ovam.vlaanderen.be/wie-mag-wat-verwijderen en meer in het bijzonder https://ovam.vlaanderen.be/voorzorgsmaatregelen-bij-asbestverwijdering omtrent de voorzorgsmaatregelen.
