Asbestinventarisattest

Roze 179, 9900 Eeklo

Attestnummer : **20261030-000161.000**
Uitgegeven op : **30.10.2026**
Geldig tot : **30.10.2036**

Niet-asbestveilig

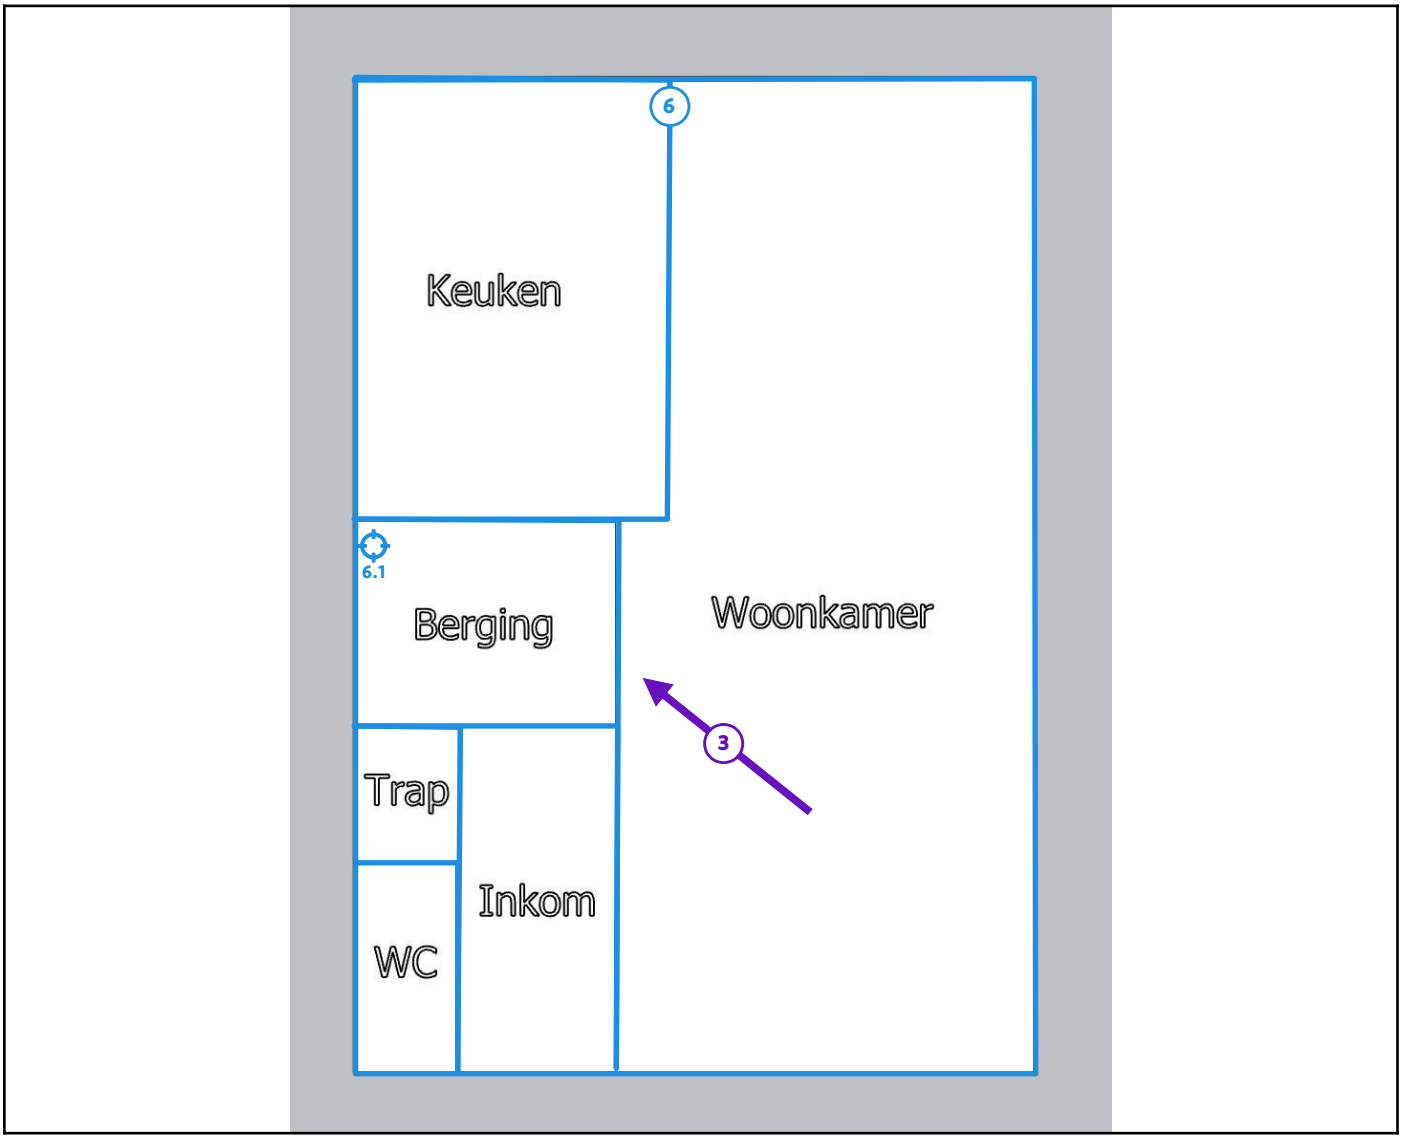
Plan 1.1: Grondplan gelijkvloers

Beschrijving	Type	Actie
3. Vernieuwde koord (Kachel)	Advies	-
6. Pleisterwerk - Muren	Geen asbest	-
6.1 Code: 152782 - 1	Mengmonster	-

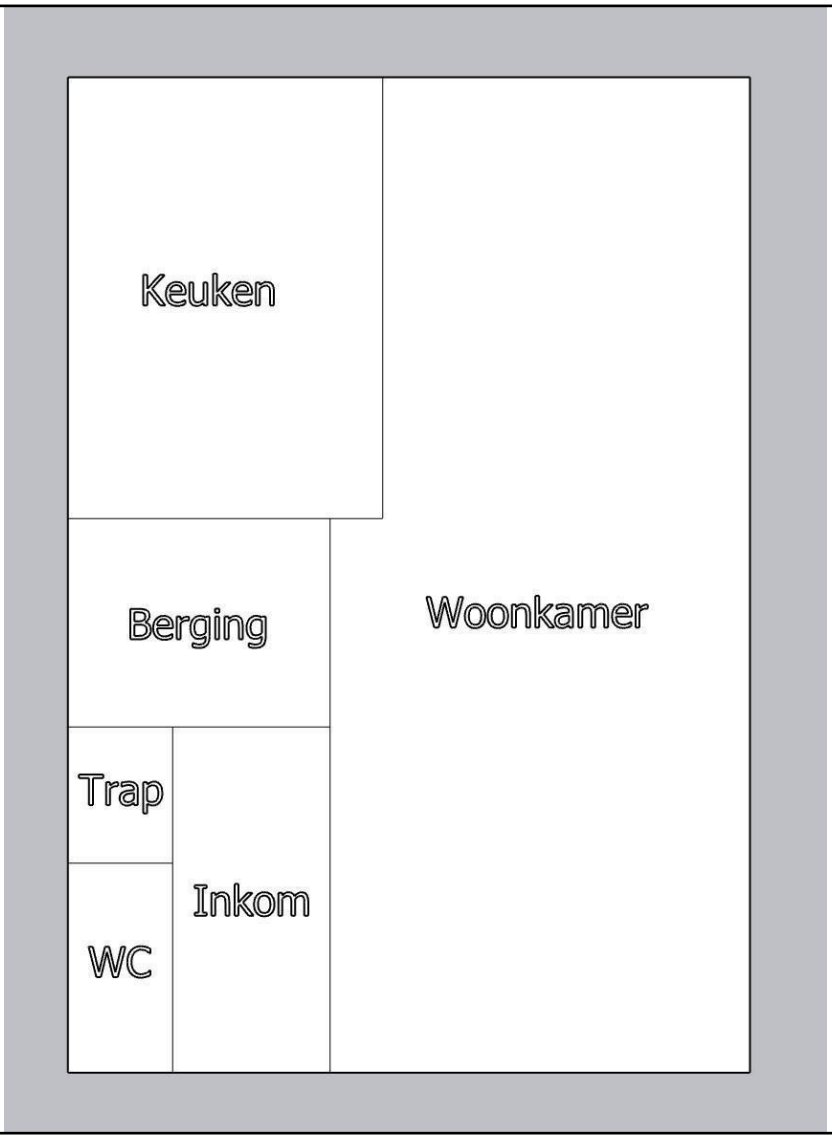
Plan 1.3: Grondplan gelijkvloers

4 Er is geen destructief onderzoek gedaan naar eventueel verdachte onderliggende lagen

Beschrijving	Type	Actie
4. Verlaagde/valse plafonds (Achterliggende lagen)	Advies	-

Het plafond op de eerste verdieping bestaat uit een verlaagd/vals plafond. Er is geen pleisterwerk rechtstreeks aan de plafonds waar te nemen, zonder destructief onderzoek (Wel houtvezelplaten/gipskarton). Bijgevolg kon geen staal genomen worden van het eventueel achterliggende pleisterwerk of eventuele achterliggende asbestverdachte toepassingen.

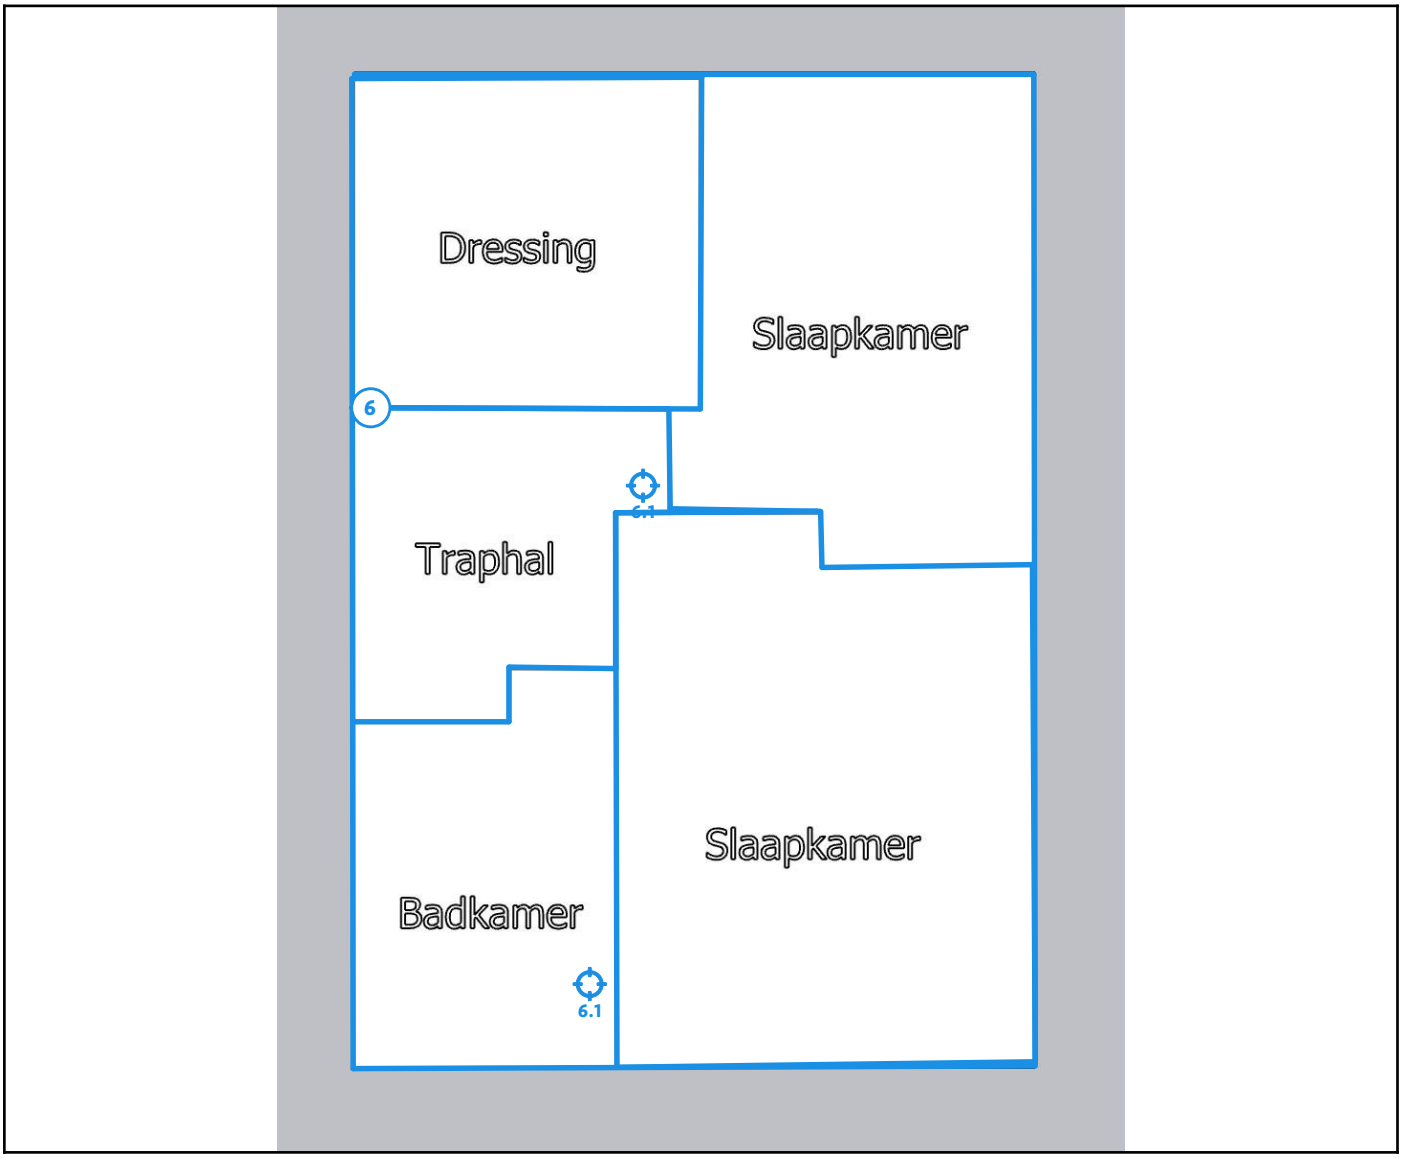
Plan 1.4: Grondplan 1° verd

Beschrijving	Type	Actie
6. Pleisterwerk - Muren	Geen asbest	-
6.1 Code: 152782 - 1	Mengmonster	-

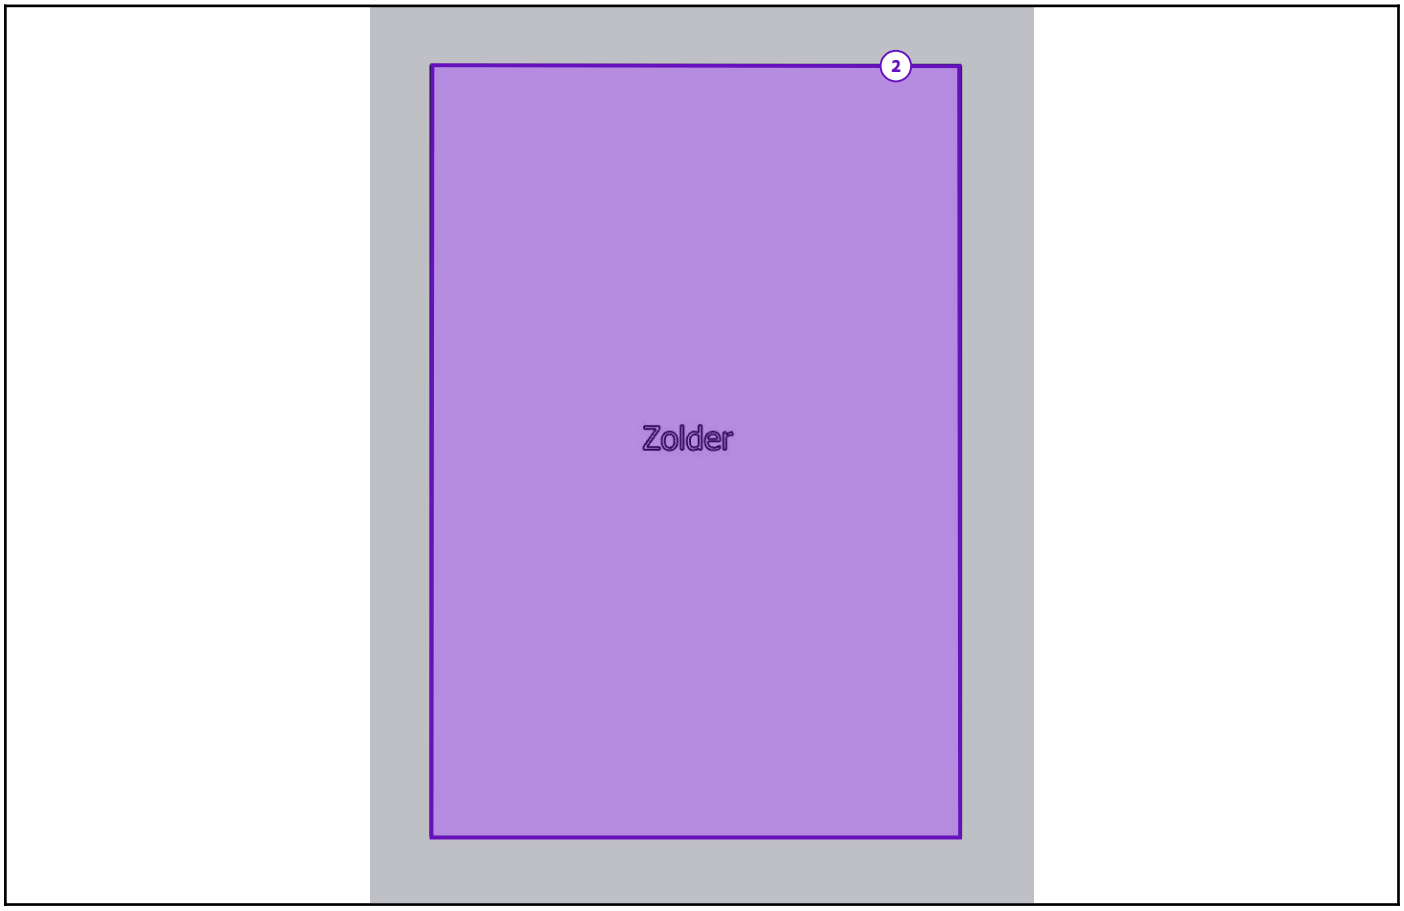
Plan 1.6: Grondplan Zolder

Beschrijving	Type	Actie
2. Dak + toebehoren - Hoger dan 3,50 meter	Beperking	-

Reden: Het te onderzoeken materiaal situeert zich hoger dan 3,50 m te rekenen vanaf een veilige ondergrond

Uitleg van de asbestdeskundige: Aangezien het dak zich bevindt op een hoogte hoger dan 3,50 m (vanaf een veilige ondergrond) kon deze niet worden gecontroleerd tijdens de inspectie. Dit betreft een beperking van middellange termijn (geen hoogtewerker op korte termijn of binnen redelijke kosten). Wanneer het dak (met eventuele verdachte toebehoren) toegankelijk wordt gemaakt, dient deze nader te worden bestaald/bekeken op asbestverdachte elementen.

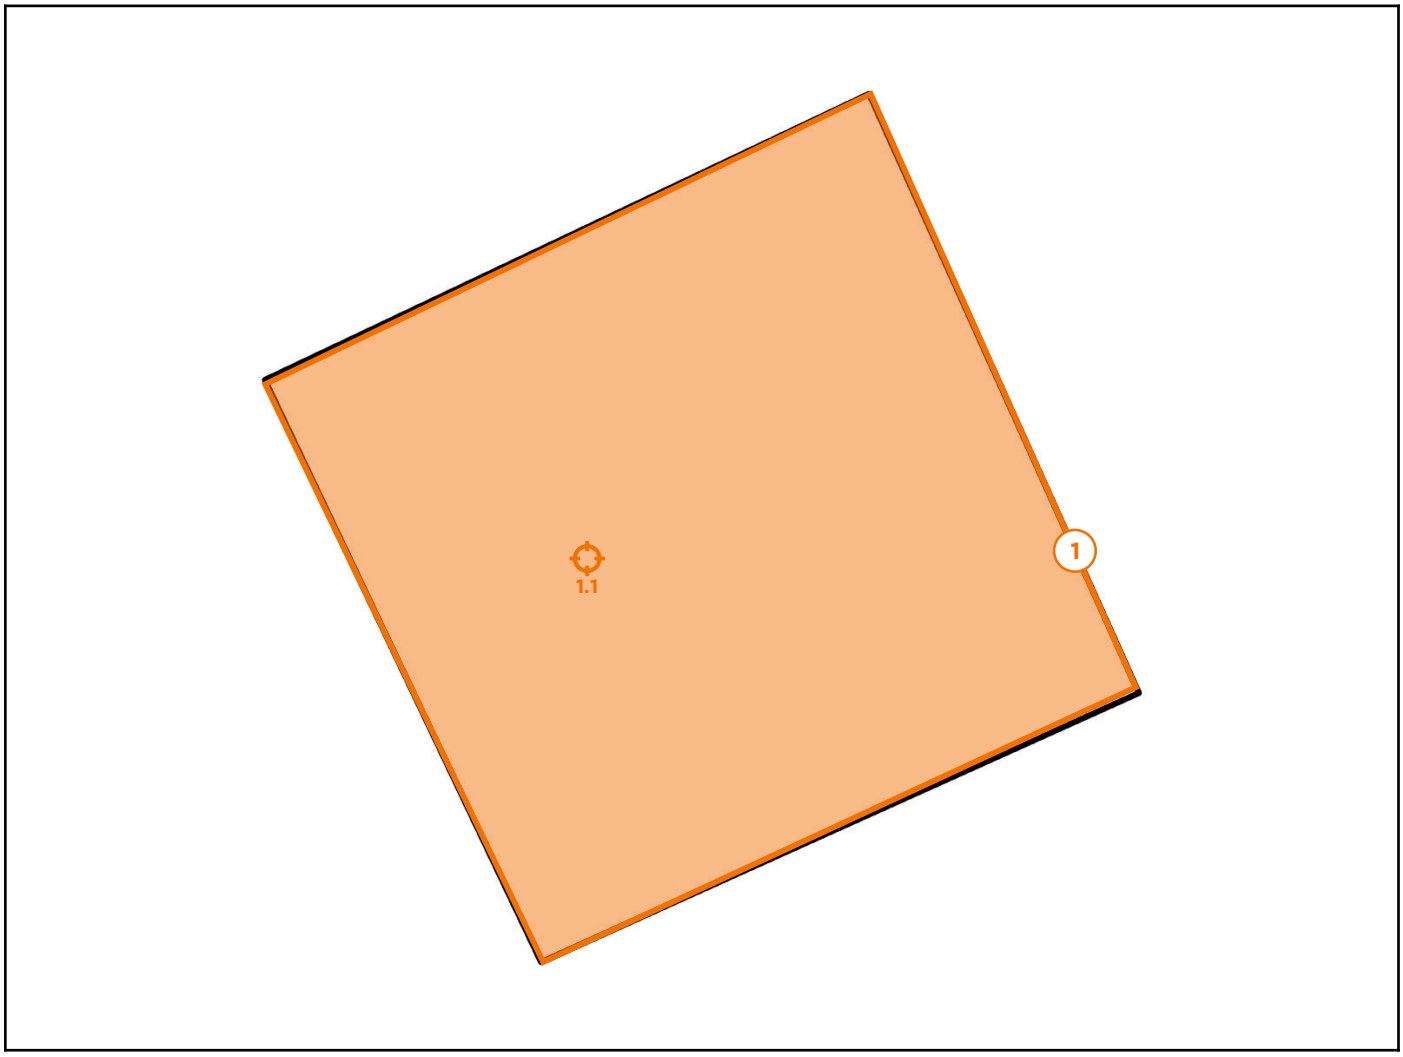
Plan 2.1: Grondplan garage's

Beschrijving	Type	Actie
1. Golfplaten - Dak garage's - Grenzend aan binnen en buiten	Asbestmateriaal	Verwijderen
1.1 Code: 152782 - 3	Puntmonster	-

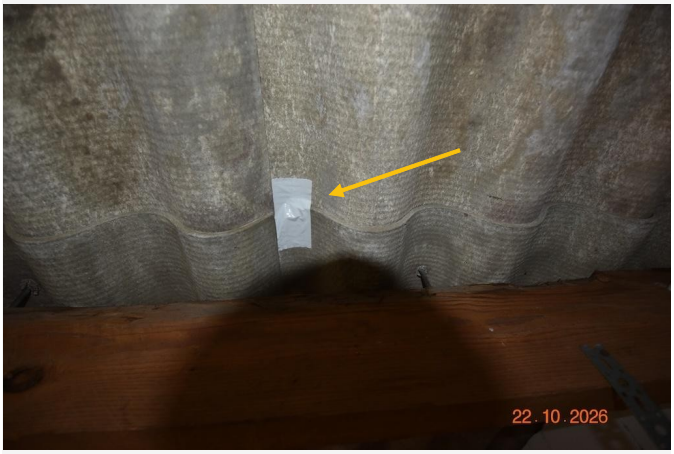
Fiche 1: Golfplaten - Dak garage's - Grenzend aan binnen en buiten

Asbestmateriaal

Het asbestmateriaal valt onder de mijlpaal van 2034.

Eindbeoordeling materiaalrisico	Laag materiaalrisico en/of verlaagde kans op vezelvrijgave

Gebondenheid	Categorie 1: hechtgebonden in oorsprong
Asbestsoort (vezeltype)	Alleen chrysotiel aanwezig
Asbestconcentratie	Laag (< 50%)
Afschermingsgraad van het gehele materiaal	Geheel of deels vrij aan de binnenlucht, maar geen contact met binnenluchtstromen
Toestand van het materiaal	Licht beschadigd, licht verweerd. Intacte calciumsilicaatplaat of materiaal met categorie 3-gebondenheid

#	Type	Referentie	Resultaat
1.1	Puntmonster	152782 - 3	Chrysotiel

Beschrijving	Golfplaten - Dak garage's - Grenzend aan binnen en buiten
Omgeving	Grenst aan binnen- en buitenlucht
Primaire drager	Schuin dak
Asbestmateriaal	Dak- en gevelbekleding - Golfplaat
Bindmiddel van asbestmateriaal	Cement
Gebondenheid op basis van bindmiddel	Hecht
Hoeveelheid (oppervlakte - aantal)	• 25,00 m^2 - 1 stuk
Totale oppervlakte	25,00 m^2
Eenvoudig bereikbaar	Ja
Bevestigingswijze	• Geklemd • Geschroefd
Identificatiemethode	Een monstername door de asbestdeskundige met laboanalyse door een asbestlabo.
Destructieve handeling voor identificatie	Nee

Verwijderen

- Scherm in afwachting van verwijdering het asbestmateriaal af van luchtstromingen en verstoring: bijvoorbeeld door het te verpakken, te fixeren, af te dekken, signalisatie - afbakening aan te brengen, ...
- Verwijder dit asbestmateriaal zo snel mogelijk. Volg de toestand goed op.
- Hemelwater dat afspoelt van asbestcement daken of gevels kan asbestdeeltjes bevatten. Gebruik het enkel voor gesloten circuits (bv. spoelen toiletten). Reinig na het vervangen van het dak of de gevel de dakgoten en regenwaterput of -ton om asbesthoudend sediment of slib te verwijderen

Wij adviseren om dit te laten verwijderen door een aannemer met opleidingsattest.

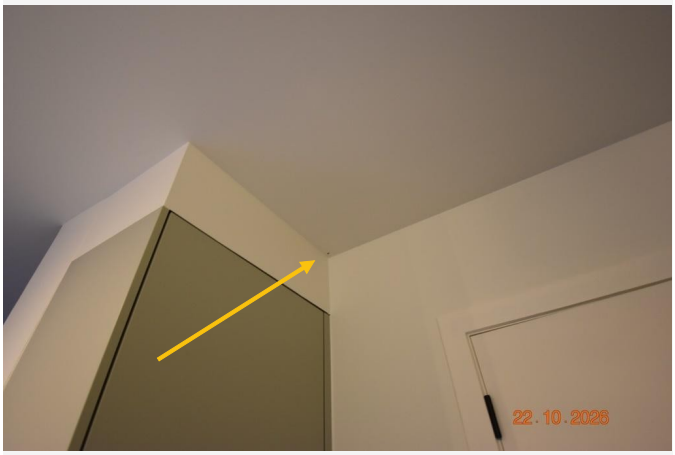
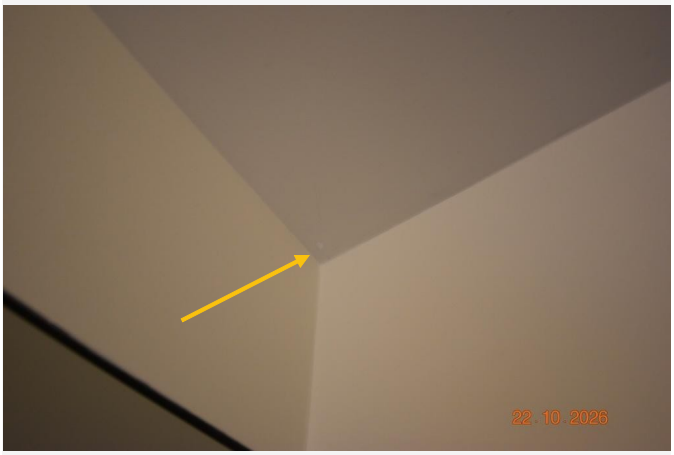
Fiche 5: Pleisterwerk - Plafonds

Geen asbest

#	Type	Referentie	Resultaat
5.1	Mengmonster	152782 - 2	Geen asbest
