Asbestinventarisattest

Dorpplaats 8, 8647 Lo-Reninge

Attestnummer : **20240904-000347.000**
Uitgegeven op : **04.09.2024**
Geldig tot : **04.09.2034**

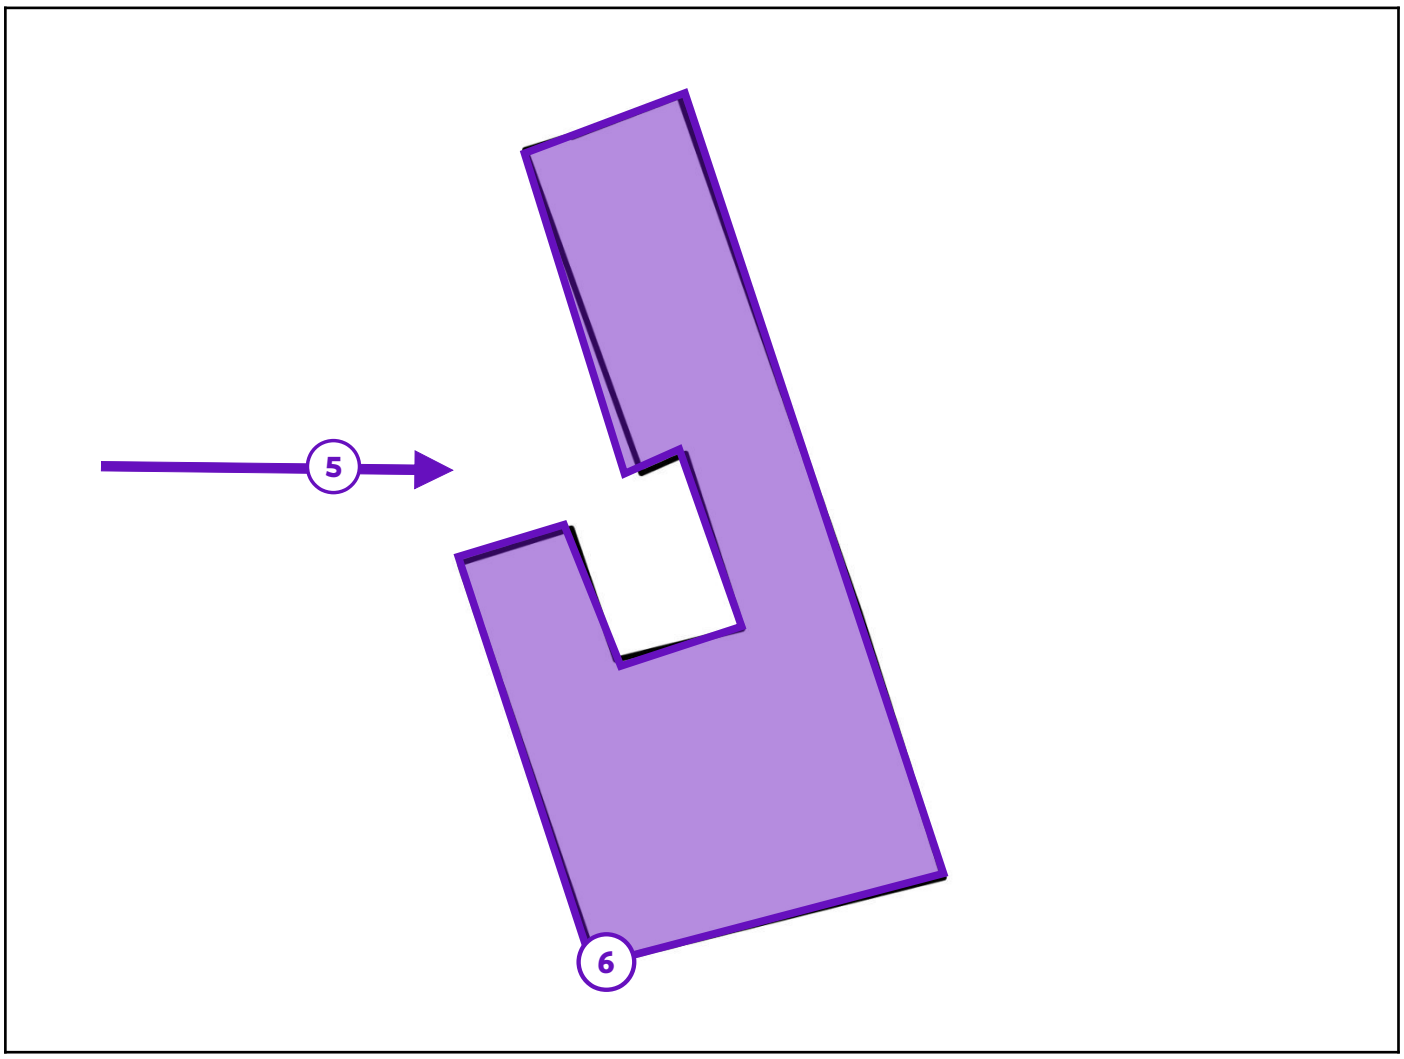
Plan 1.1: Hoofdgebouw plan

Beschrijving	Type	Actie
5. geen mastiek tussen venster en muren	Advies	-
6. geen plafondpleister	Advies	-

In de woning zijn geen pleisterplafonds,plafond bestaat uit gyprox of hout, het is niet utgesloten dat er boven het vals plafond pleister aanwezig is.Gelieve bij bereikbaarheid te controleren en zo nodig laboanalyse uit te voeren.

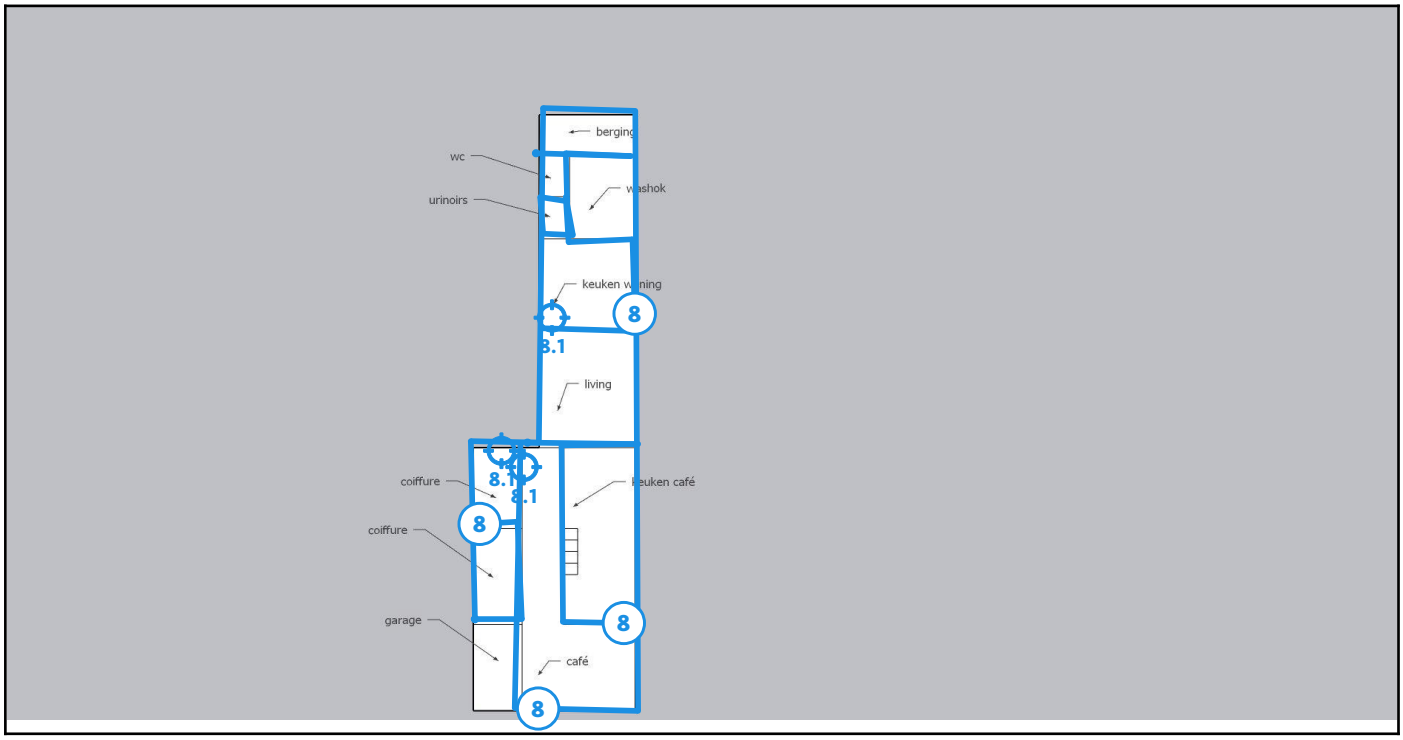
Plan 1.2: gel

Beschrijving	Type	Actie
1. venstertablet living	Asbestmateriaal	Zorgvuldig beheren
7. demplap afwasbak keuken 1	Geen asbest	-

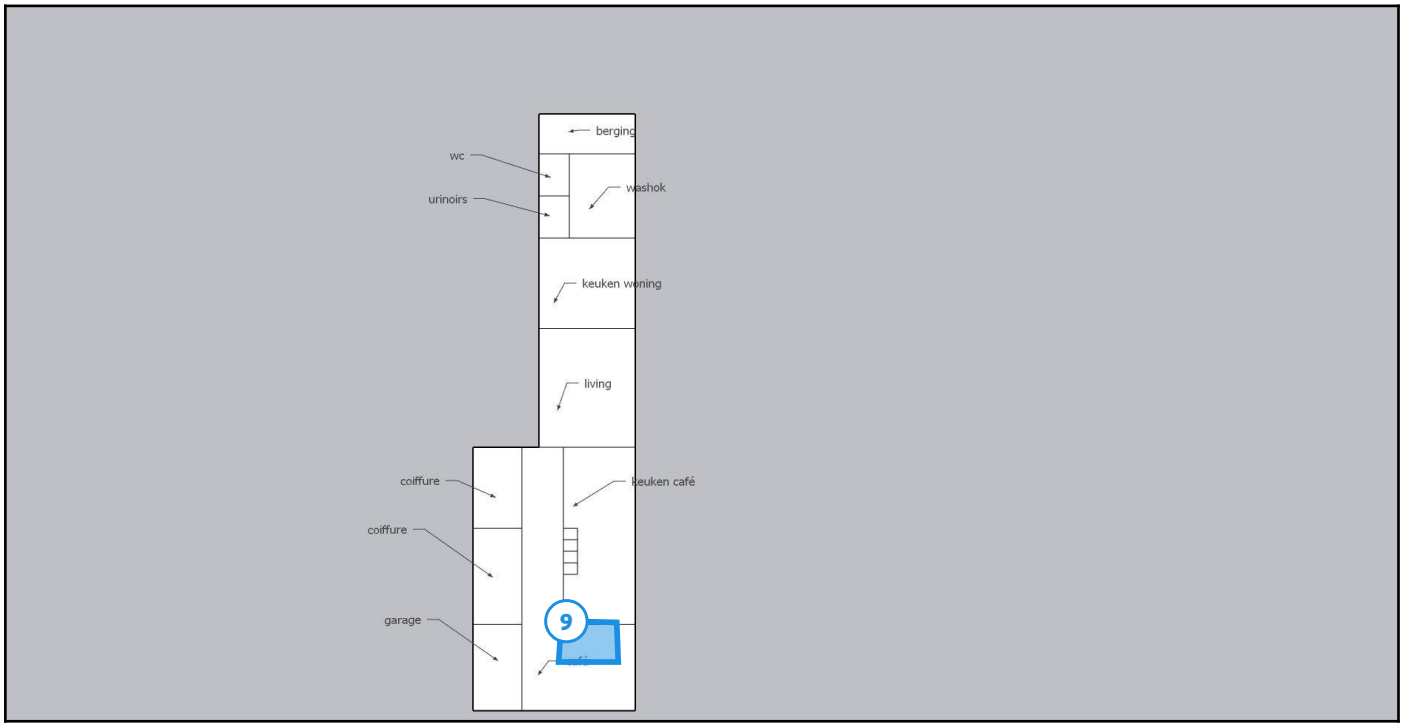
Plan 1.4: gel

Beschrijving	Type	Actie
9. vloerzeil	Geen asbest	-

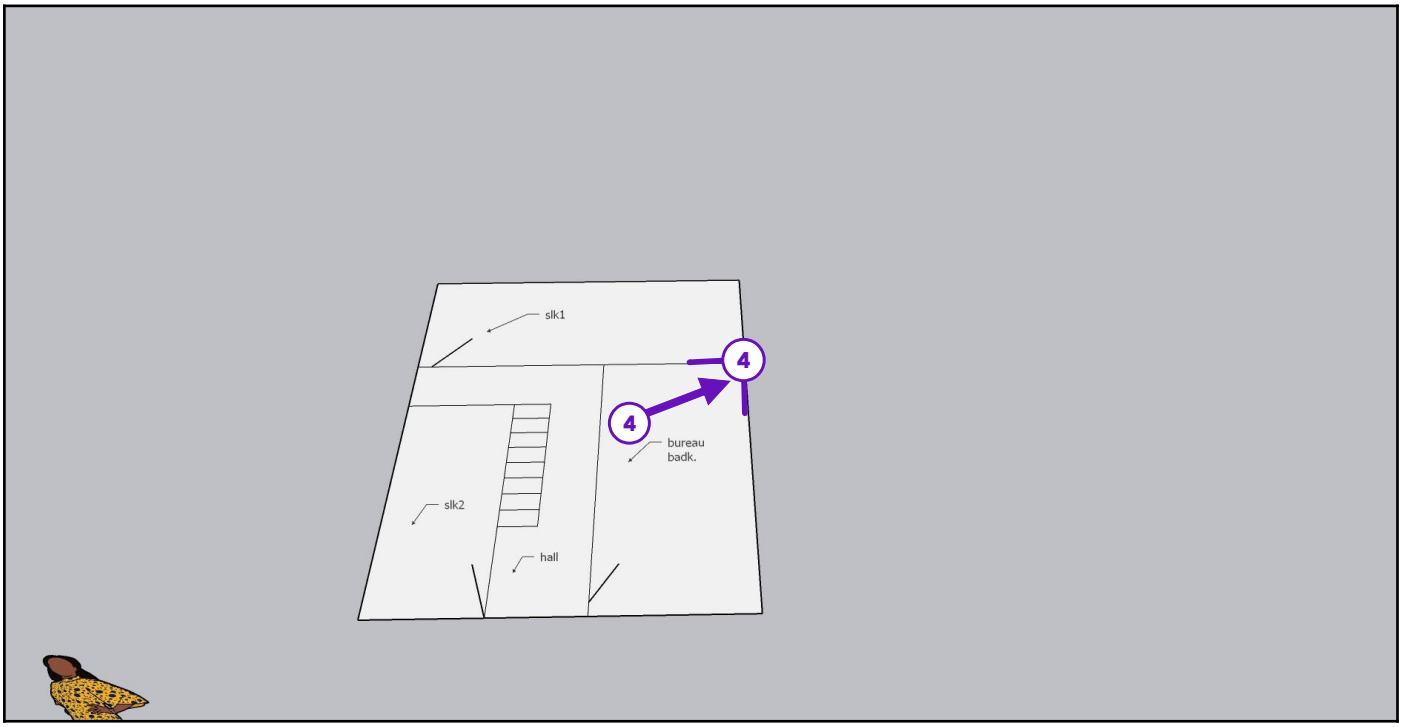
Plan 1.6: eerste

Beschrijving	Type	Actie
4. tegellijm	Advies	-

De tegels konden niet verder onderzocht worden naar verlijming van de tegel. Dit behoort tot destructief onderzoek en dit is niet noodzakelijk voor dit attest. Bij het verwijderen van de tegels moet er aandacht worden gegeven dat er mogelijks asbestverdacht lijm werd gebruikt voor de bevestiging.

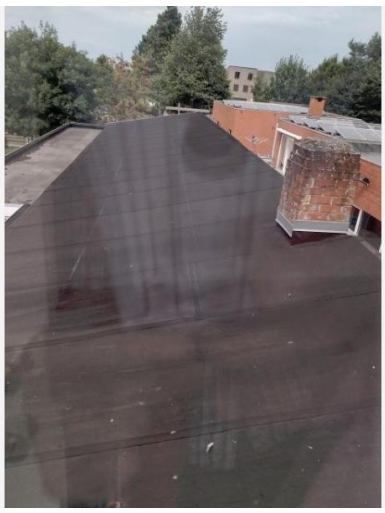
Fiche 3: asfalt daken

Het asbestmateriaal valt onder de mijlpaal van 2040.

Eindbeoordeling materiaalrisico	Laag materiaalrisico en/of verlaagde kans op vezelvrijgave

Beschrijving	asfalt daken
Omgeving	Buiten
Primaire drager	Plat dak
Asbestmateriaal	Dak- en gevelbekleding - Roofing
Bindmiddel van asbestmateriaal	Bitumen (roofing, teer, asfalt)
Gebondenheid op basis van bindmiddel	Hecht
Hoeveelheid (oppervlakte - aantal)	• 105,00 m² - 1 stuk
Totale oppervlakte	105,00 m²
Eenvoudig bereikbaar	Ja
Bevestigingswijze	• Verlijmd, ingegoten, versmeerd
Identificatiemethode	Vaststelling zonder monstername Motivatie: Groot risico op structurele gevolgschade (lekschade, werking installatie,...)
Destructieve handeling voor identificatie	Nee

- Zorg voor een veilig beheer. Vermijd het beschadigen van het asbestmateriaal. Controleer de toestand jaarlijks op wijzigingen.
- Hemelwater dat afspoelt van asbestcement daken of gevels kan asbestdeeltjes bevatten. Gebruik het enkel voor gesloten circuits (bv. spoelen toiletten). Reinig na het vervangen van het dak of de gevel de dakgoten en regenwaterput of -ton om asbesthoudend sediment of slib te verwijderen

- Eenvoudige handelingen: mag via doe-het-zelf of door werknemer(s) met opleidingsattest eenvoudige handelingen
  Eenvoudige handelingen: mag via doe-het-zelf of door werknemer(s) met opleidingsattest eenvoudige handelingen
