Asbestinventarisattest

Trappistenweg 1, 8978 Poperinge

Attestnummer : **20261103-000040.000**
Uitgegeven op : **03.11.2026**
Geldig tot : **03.11.2031**

Niet-asbestveilig

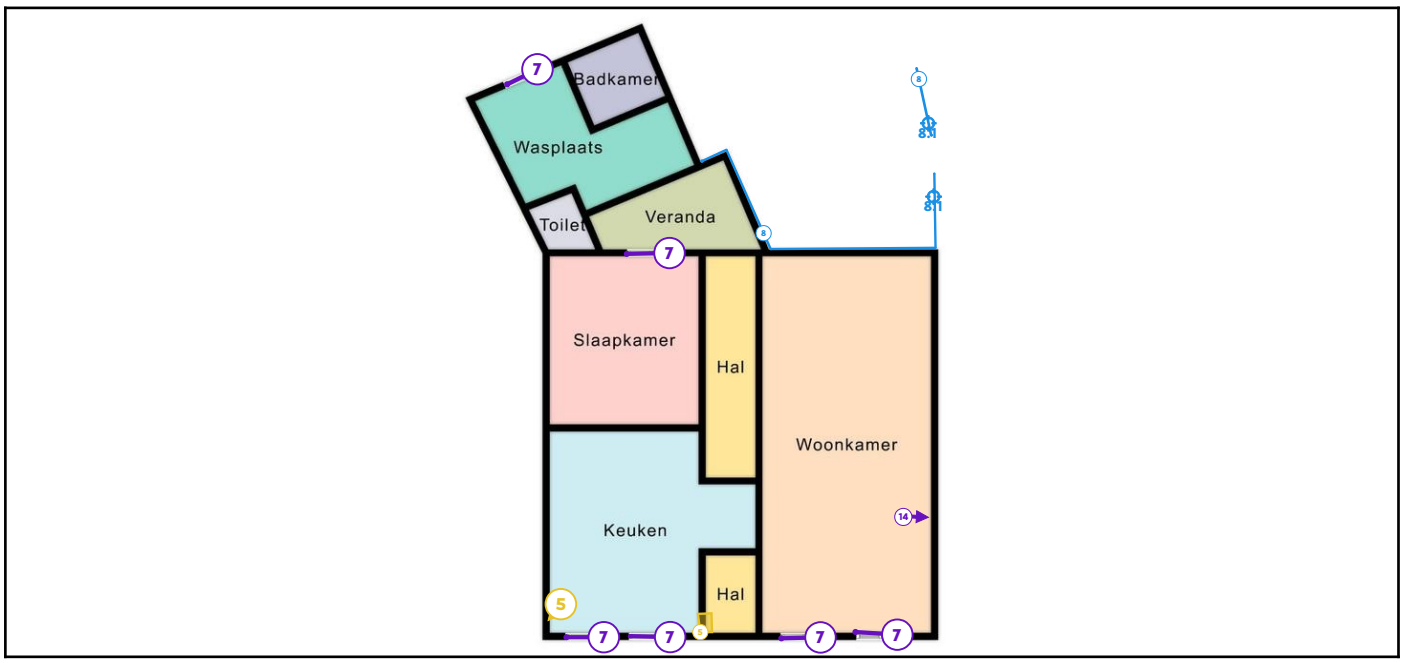
Plan 1.1: Grondplan gelijkvloers

Beschrijving	Type	Actie
5. Bakeliet elektriciteitsteller in keuken	Asbestmateriaal	Zorgvuldig beheren
7. Geen verdachte vensterbanken	Advies	-
8. Cementage buitenmuur tuin	Geen asbest	-
8.1 Code: MM03	Mengmonster	-
14. Gaskachel woonkamer onvolledig onderzoek	Overige ruimte of materiaal	-

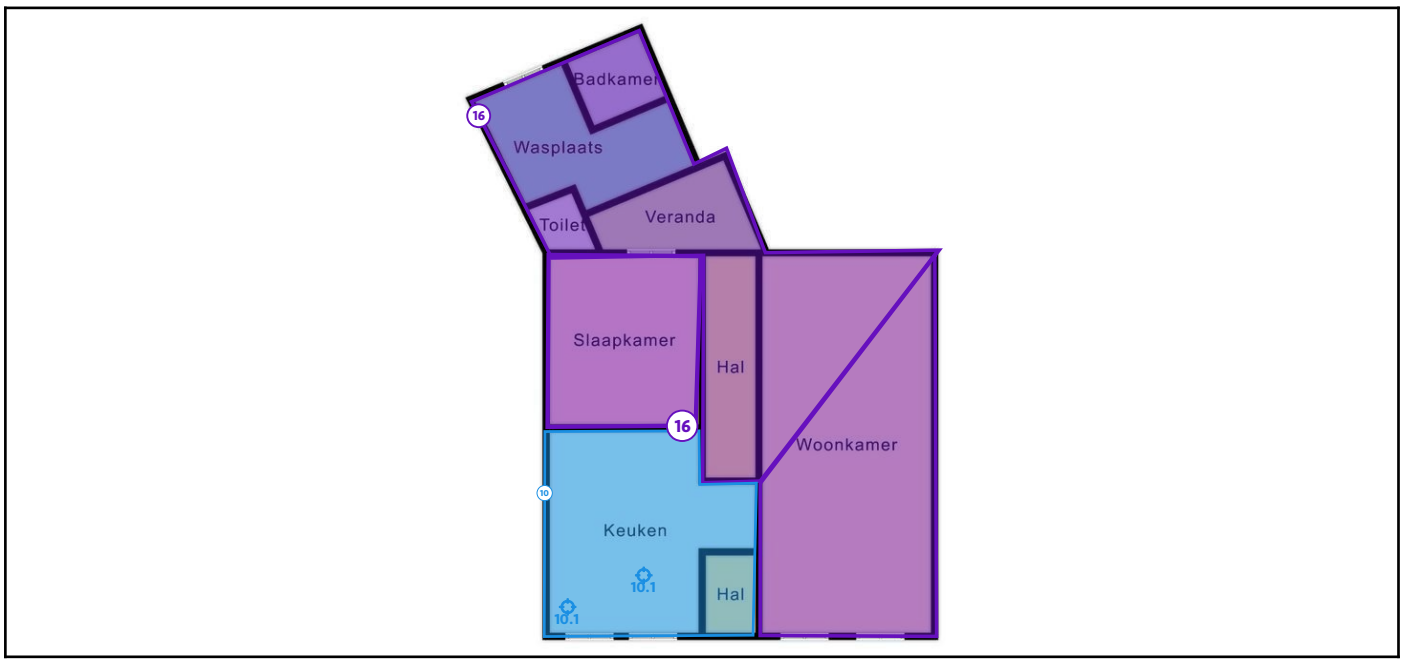
Plan 1.2: Grondplan gelijkvloers muren

Beschrijving	Type	Actie
9. Pleisterwerk muren	Geen asbest	-
9.1 Code: MM01	Mengmonster	-
20. Gedeeltelijk geen pleisterwerk muur	Overige ruimte of materiaal	-

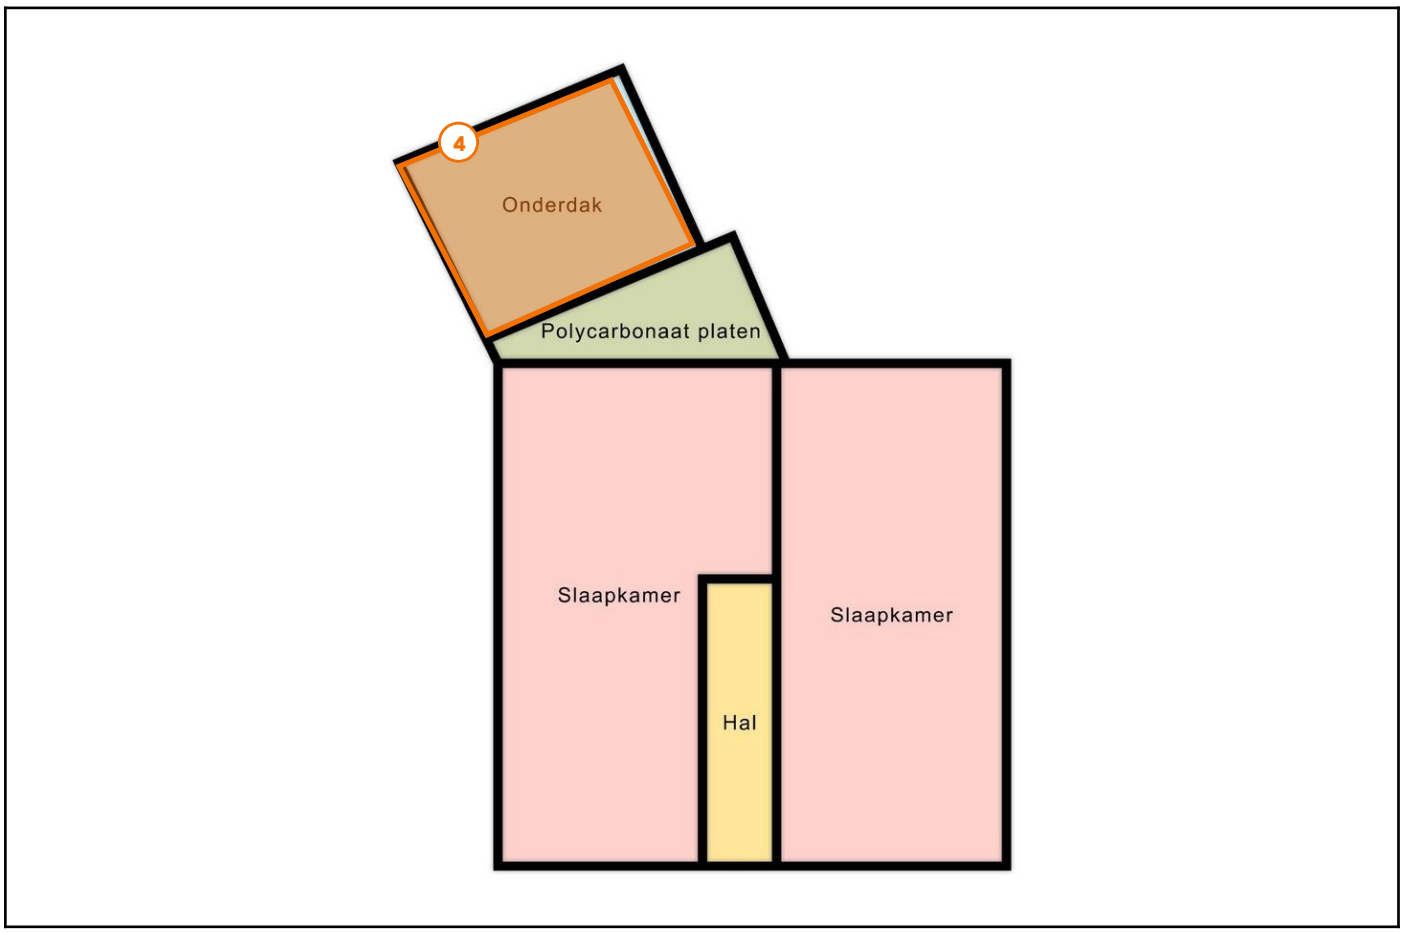
Plan 1.4: Grondplan verdieping

Beschrijving	Type	Actie
4. Verdacht onderdak aanbouw - geen staalname	Asbestmateriaal	Maatregelen nemen

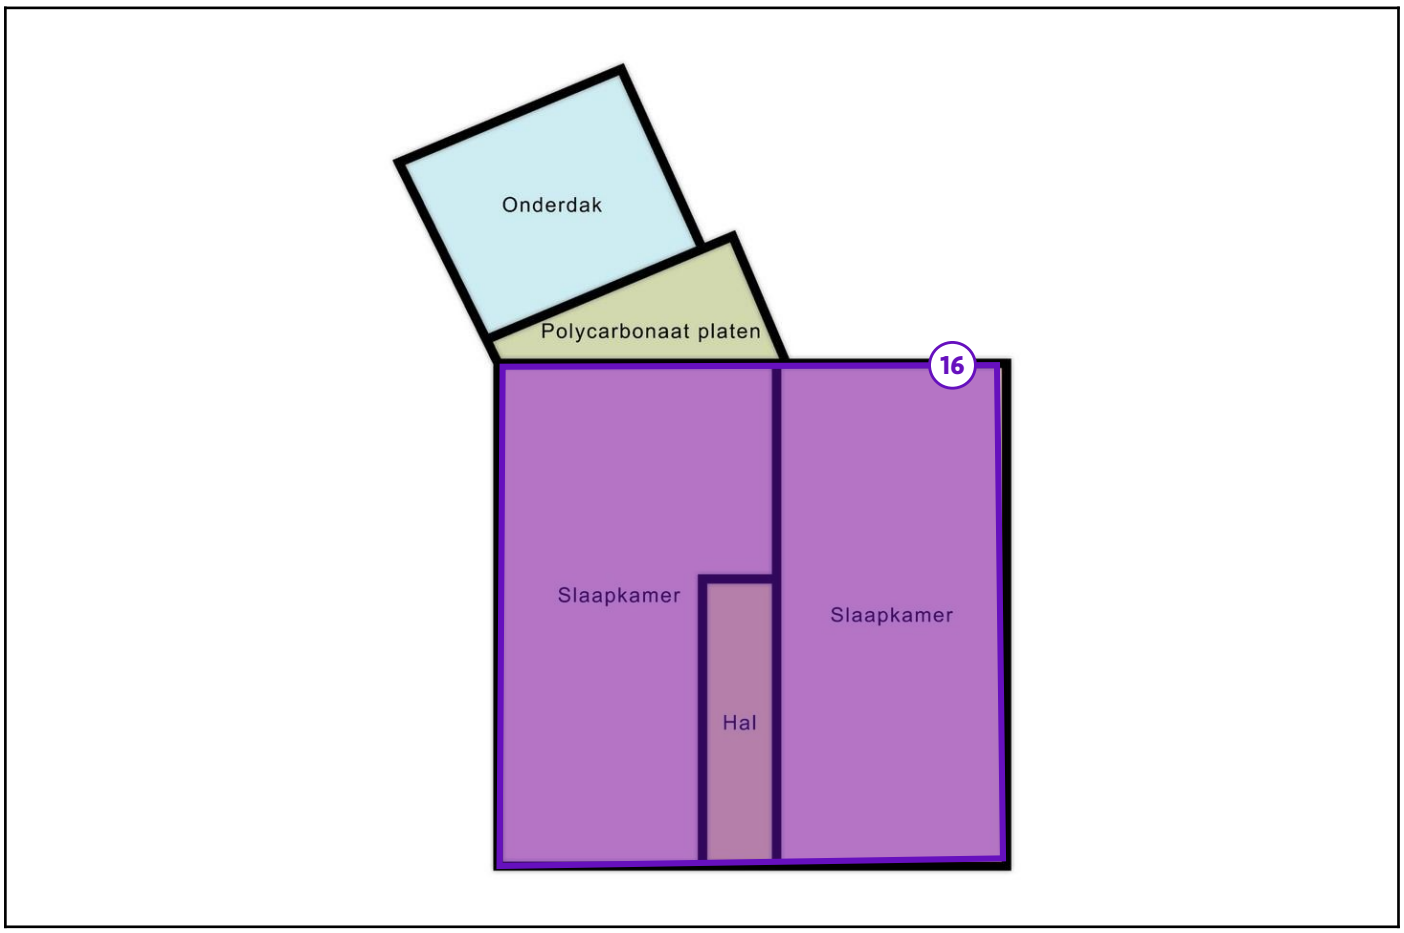
Plan 1.5: Grondplan verdieping muren

Beschrijving	Type	Actie
20. Gedeeltelijk geen pleisterwerk muur	Overige ruimte of materiaal	-

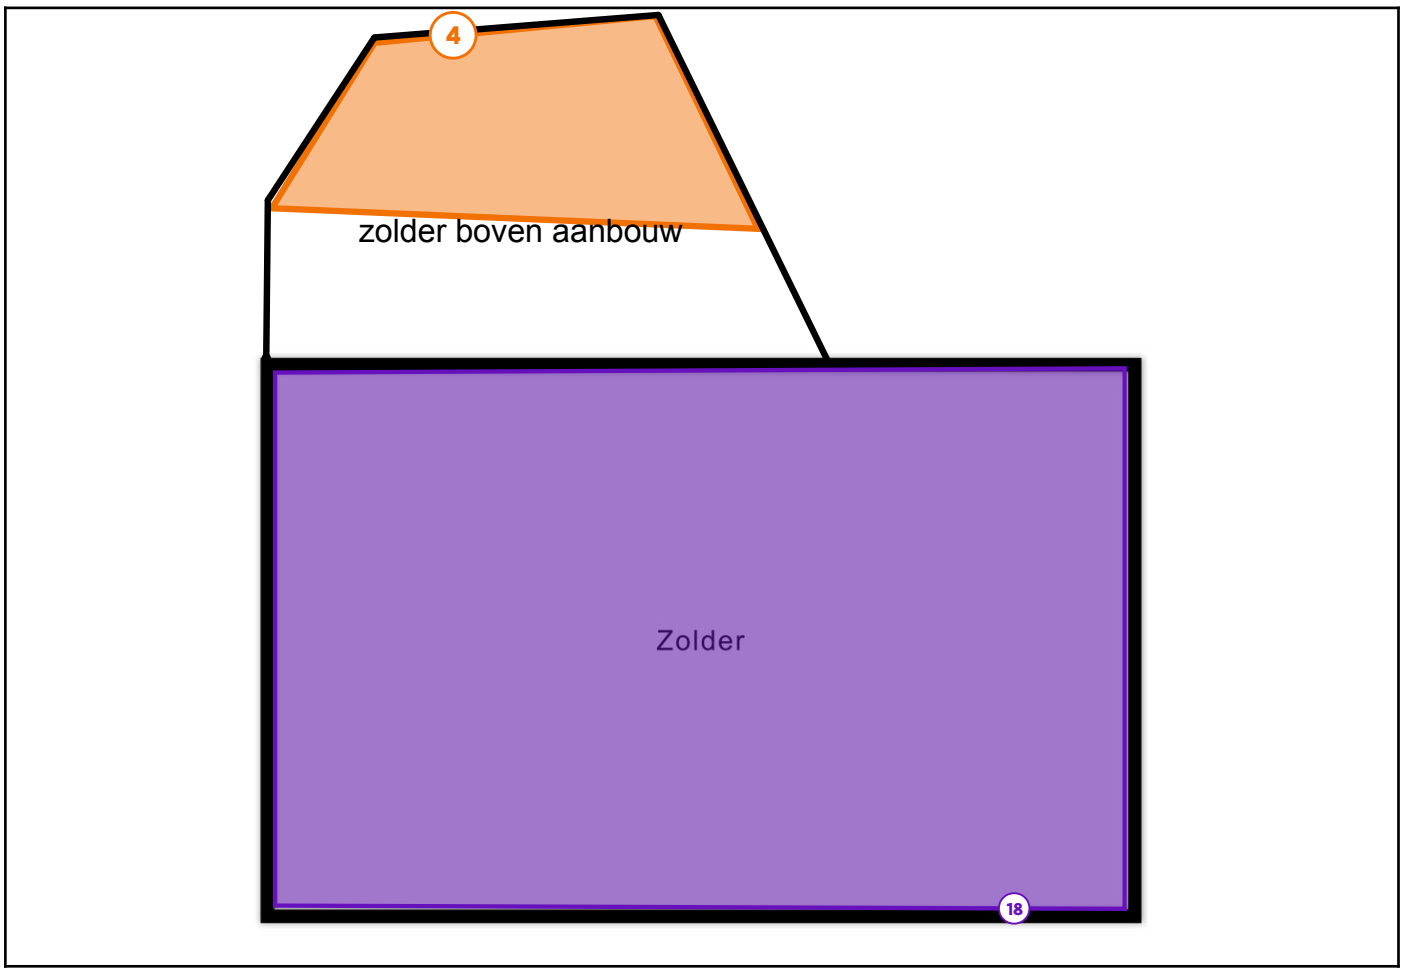
Plan 1.7: Grondplan zolder

Beschrijving	Type	Actie
4. Verdacht onderdak aanbouw - geen staalname	Asbestmateriaal	Maatregelen nemen
18. Geen onderdak woning	Overige ruimte of materiaal	-

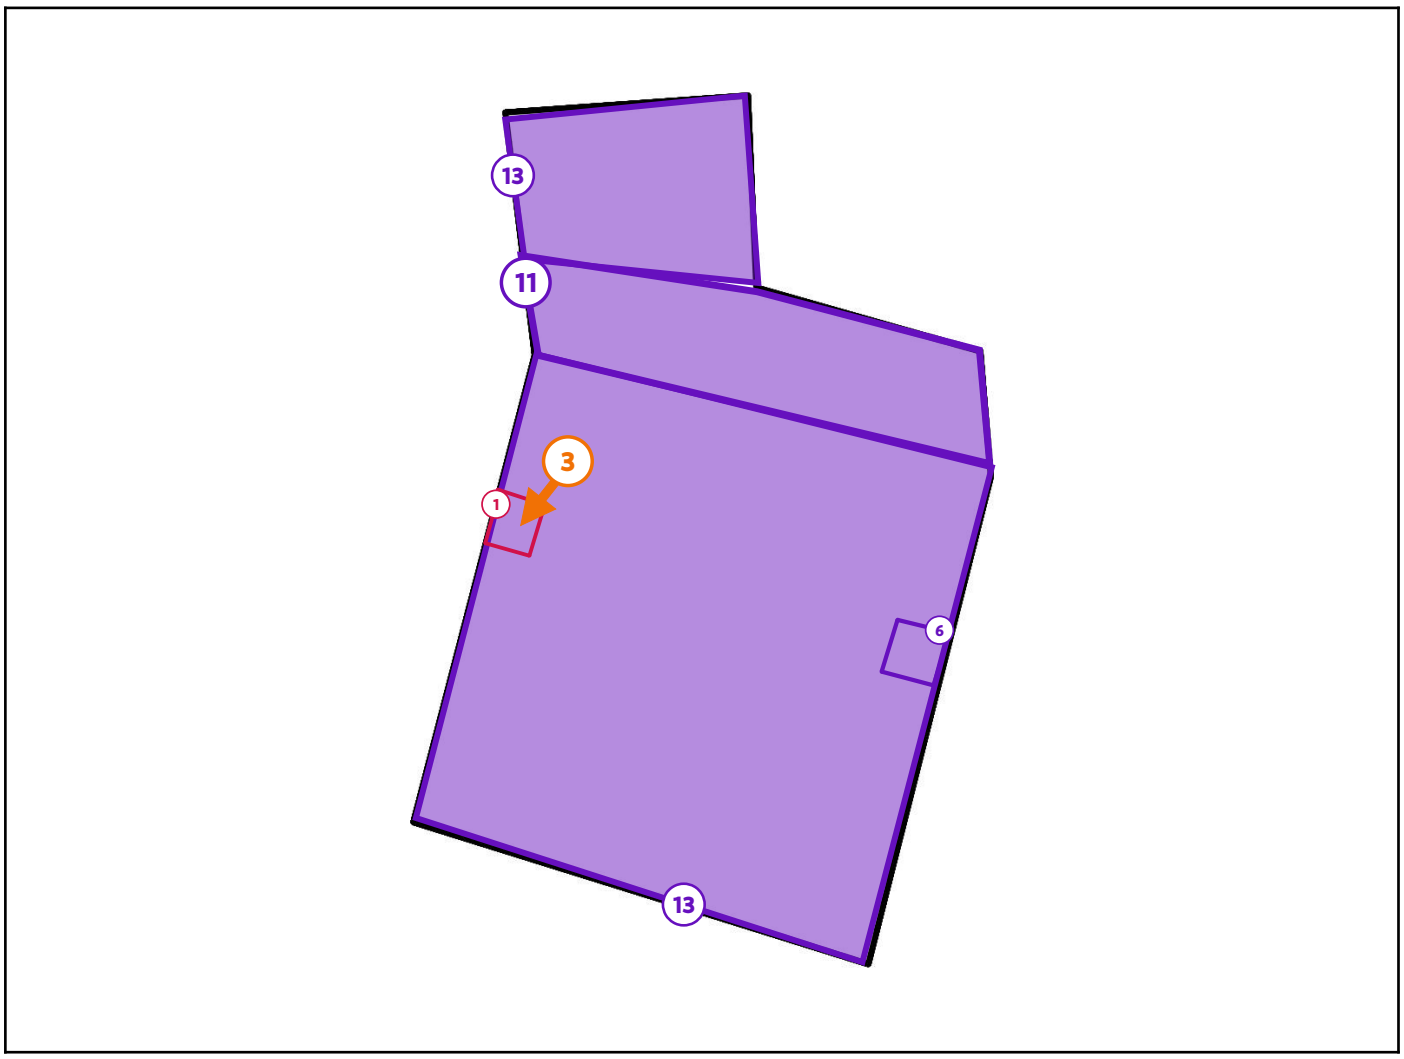
Plan 1.8: Grondplan dak

Beschrijving	Type	Actie
1. Verdacht Rookgaskanaal met schouwhoed op het dak links	Asbestmateriaal	Dringend verwijderen
3. Schouwhoed op schoorsteen	Asbestmateriaal	Verwijderen
6. Beperking inspectie schoorsteen rechts	Beperking	-
11. Dakbedekking polycarbonaatplaten - veranda	Overige ruimte of materiaal	-
13. Dakbedekking dakpannen woning + aanbouw	Overige ruimte of materiaal	-

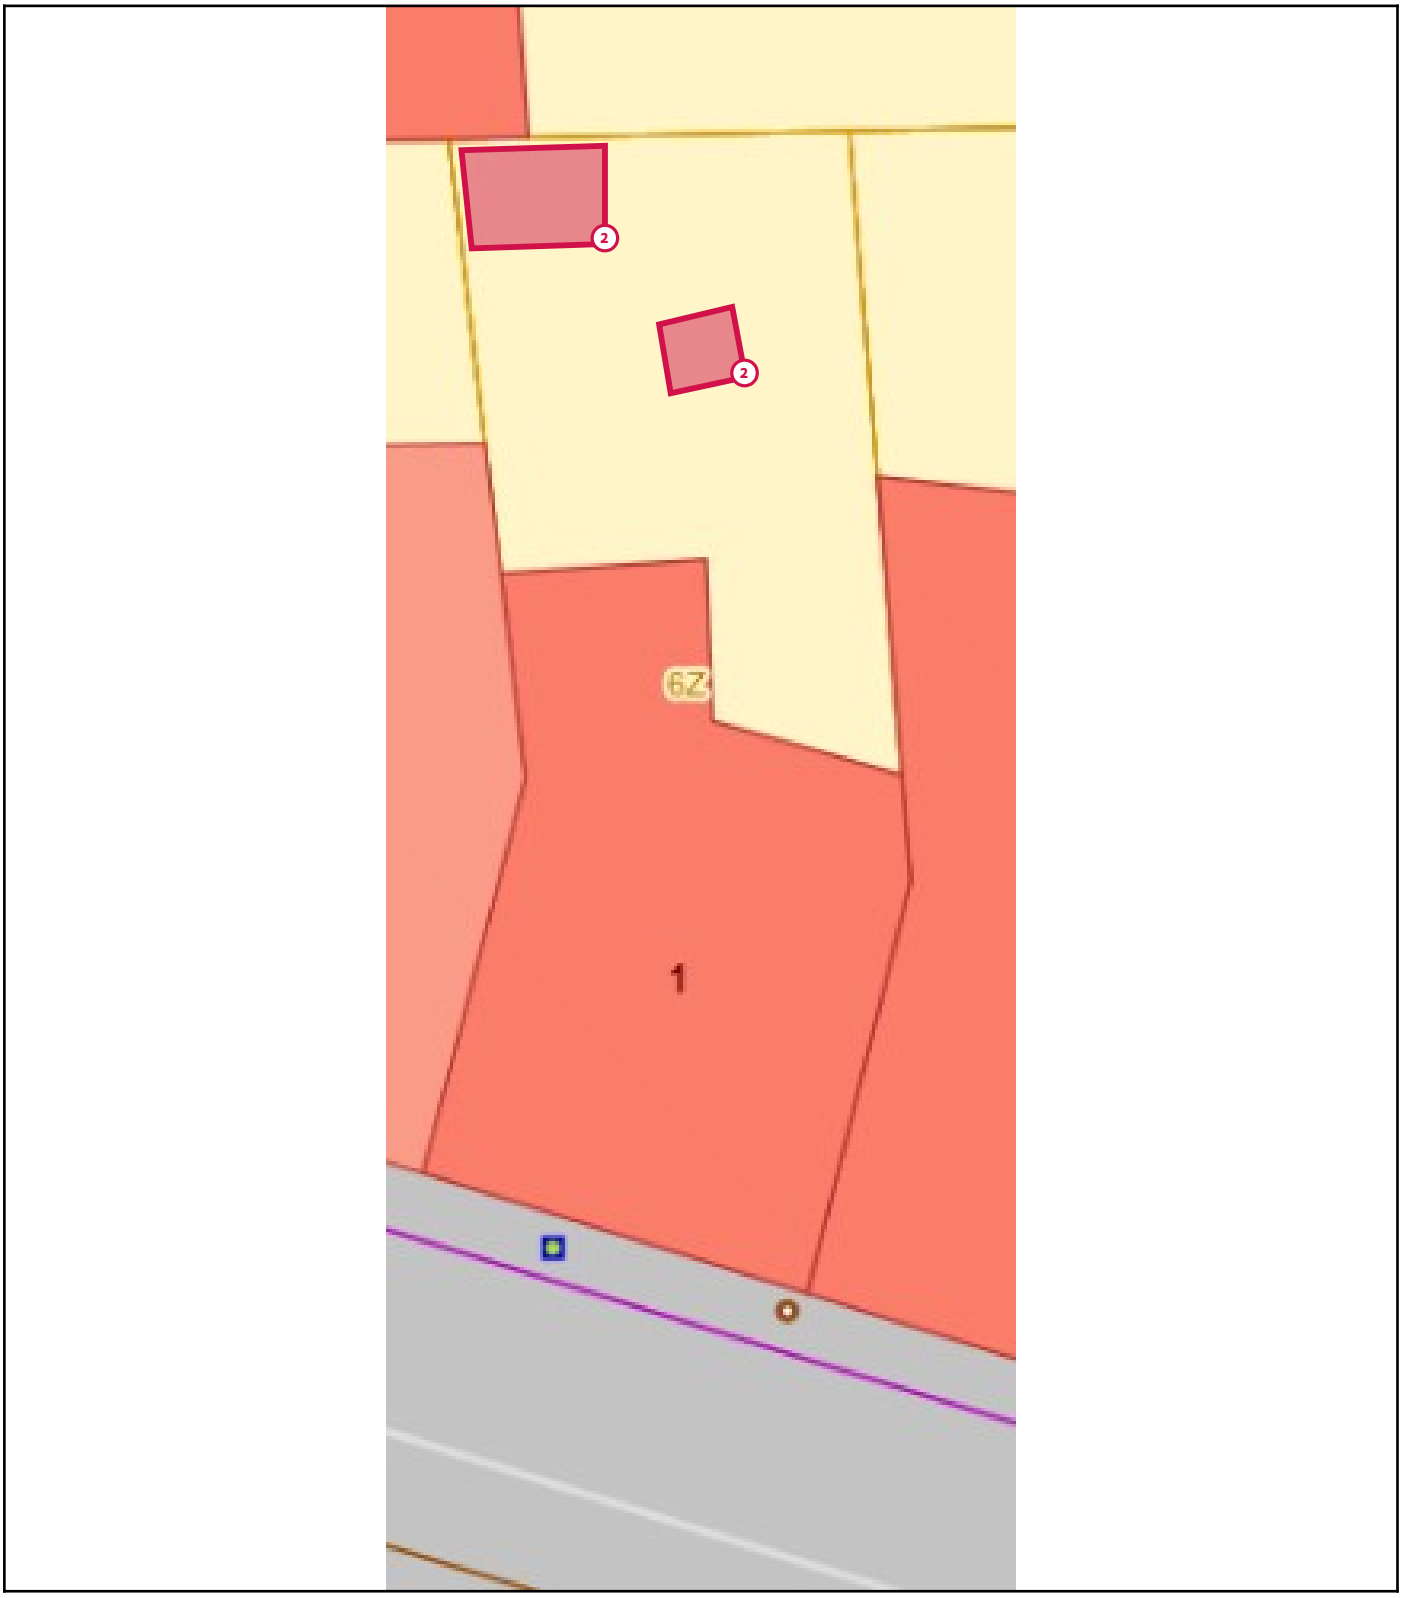
Plan 2.1: Vaststellingen buiten de constructies

2. Afval golfplaten in tuin	Asbestmateriaal	Dringend verwijderen

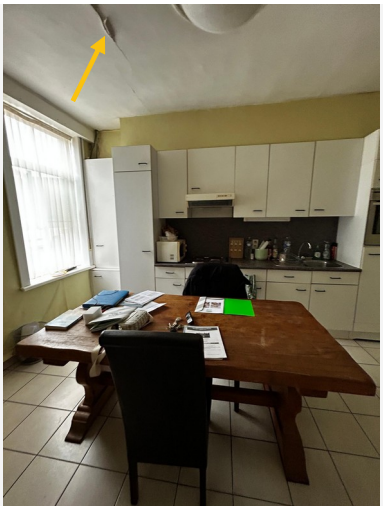
Fiche 10: Pleisterwerk plafond

Geen asbest

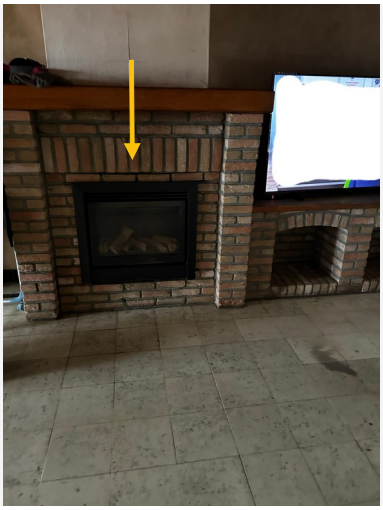
Beschrijving	Notitie	Terug te vinden op plannen
Fiche 14: Gaskachel woonkamer onvolledig onderzoek	De gaskachel in de woonkamer werd niet onderzocht langs de binnenkant. Een asbestdeskundige mag geen toestellen demonteren om verdachte toepassingen op te sporen. Het uiterlijk van de gaskachel doet vermoeden dat het in gebruik genomen werd voor 2001 en dus mogelijk tot een risicobouwjaar behoort. Het is daarom van groot belang om extra aandachtig te zijn bij werken aan/ verwijderen van de gaskachel. Breng de technieker op de hoogte en contacteer indien nodig een asbestdeskundige om extra stalen te nemen. Het is aangewezen om bijkomend onderzoek uit te voeren alvorens de kachel te demonteren en te verwijderen.	Plan 1.1: Grondplan gelijkvloers
